## 8. 도개교

### 8.1 시설물의 개요

본 시설물은 경상북도 구미시 도개면 도개리(상주영천고속도로 16.357~16.757km)에 위치한 교량으로 총 연장 400.0m, 폭 24.6m로 시공되어 있다.

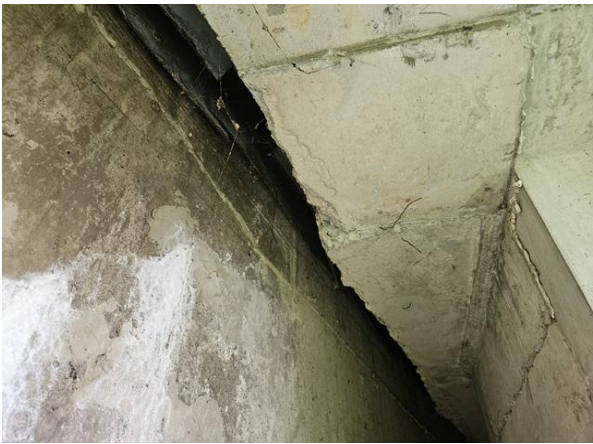
| 손상현황 | • S1 콘크리트 파손(0.1×0.1) | 손상현황 | • S3 파손(0.5×0.3) |
| 원 인 | • 외부충격, 다짐부족 | 원 인 | • 시공시 외부충격 |

| 조치방안 | • 단면보수 | 조치방안 | • 단면보수 |

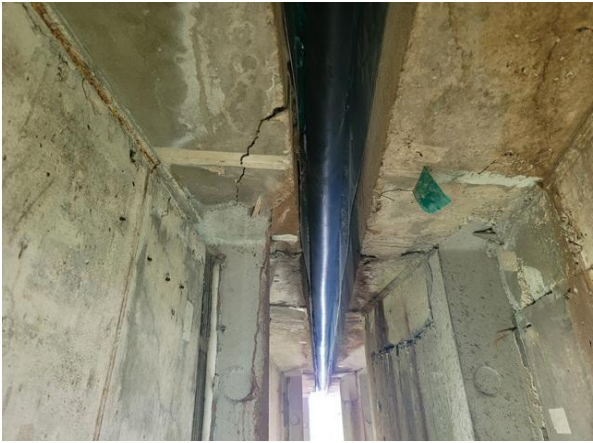
| 손상현황 | • S4 콘크리트 층분리(0.1×0.4) | 손상현황 | • S7 박락 및 철근노출(0.5×0.3) |
| 원 인 | • 외부충격, 다짐부족 | 원 인 | • 외부 충격, 다짐부족 |

| 조치방안 | • 단면보수 | 조치방안 | • 단면보수 |

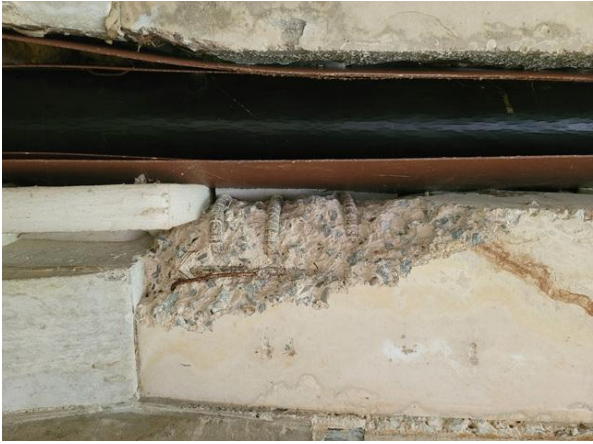
| 손상현황 | • S7 박락 및 철근노출(0.5×0.4) | 손상현황 | • S3 백태(0.3×1.0) |
| 원 인 | • 외부 충격, 다짐부족 | 원 인 | • 외부 우수유입 |

| 조치방안 | • 단면보수 | 조치방안 | • 표면처리 |

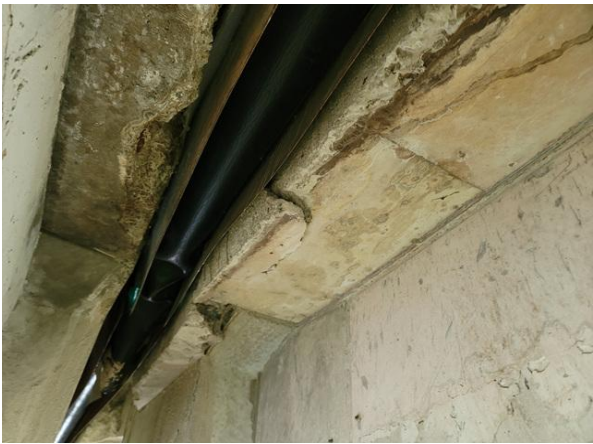
| 손상현황 | • S7 콘크리트 층분리(0.5×0.3) | 손상현황 | • S7 재료분리(1.0×0.2) |
| 원 인 | • 외부충격, 다짐부족 | 원 인 | • 다짐부족, 거푸집 조기 탈거 |

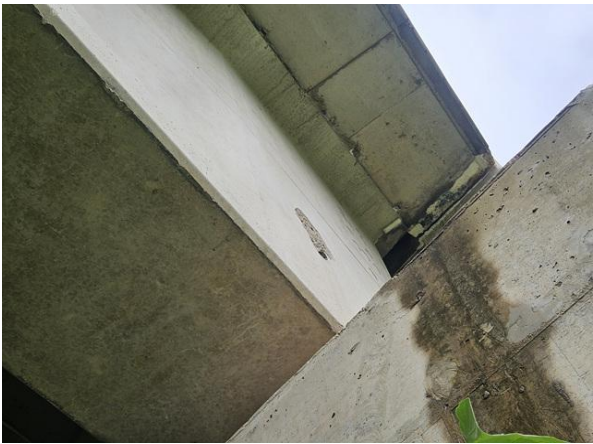
| 손상현황 | • S1-G1 인양홀파손(0.2×0.2) | 손상현황 | • S1-G8 인양홀파손(0.1×0.1) |
| 원 인 | • 시공시 거더 인양시 발생 | 원 인 | • 시공시 거더 인양시 발생 |

| 조치방안 | • 단면보수 | 조치방안 | • 단면보수 |

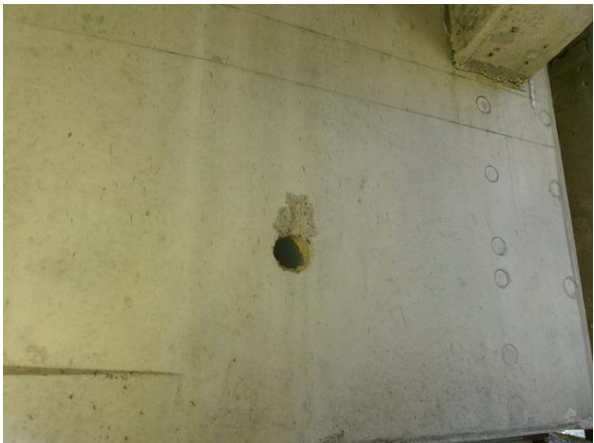
| 손상현황 | • S2-G1 망상균열(1.0×1.0) | 손상현황 | • S4-G2 인양홀박락(0.2×0.3) |
| 원 인 | • 건조수축, 거푸집 조기탈거 | 원 인 | • 시공시 거더 인양시 발생 |

| 조치방안 | • 표면처리 | 조치방안 | • 단면보수 |

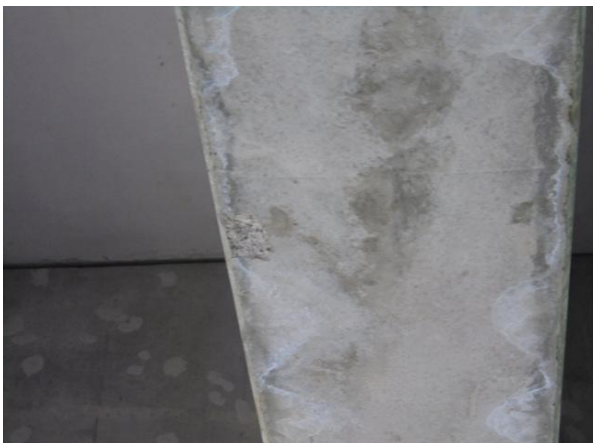
| 손상현황 | • S6-G8 균열(0.3mm미만) | 손상현황 | • S9-G5 파손(0.2×0.2) |
| 원 인 | • 건조수축, 거푸집 조기탈거 | 원 인 | • 외부충격 등 |

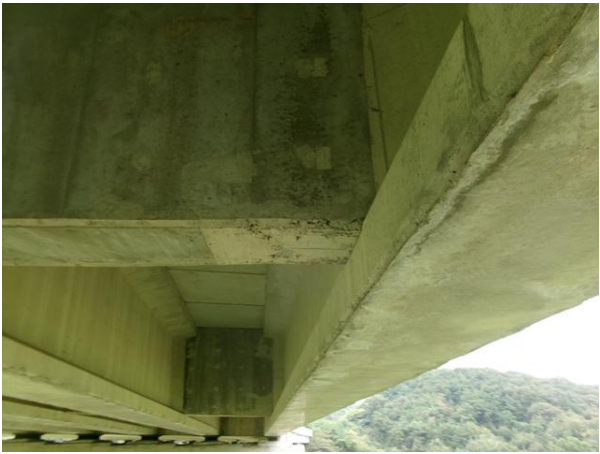
| 손상현황 | • S5 재료분리(0.2×0.2) | 손상현황 | • S8 백태 보수 전경 |
| 원 인 | • 다짐부족, 거푸집 조기탈거 | 원 인 | • - |

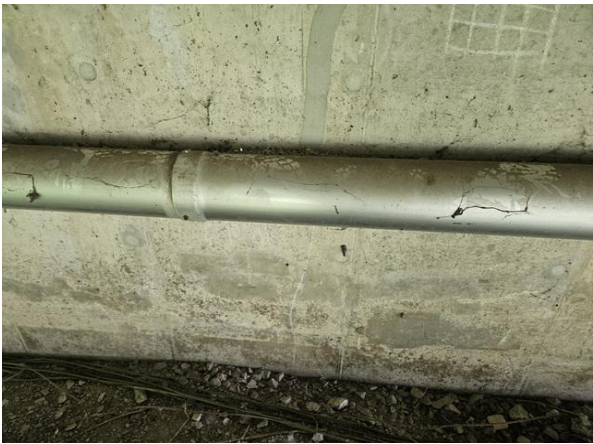
| 손상현황 | • A1 균열(0.3mm미만) | 손상현황 | • A1 균열(0.3mm미만) |
| 원 인 | • 건조수축, 공용중 열화 등 | 원 인 | • 건조수축, 공용중 열화 등 |

| 조치방안 | • 표면처리 | 조치방안 | • 표면처리 |

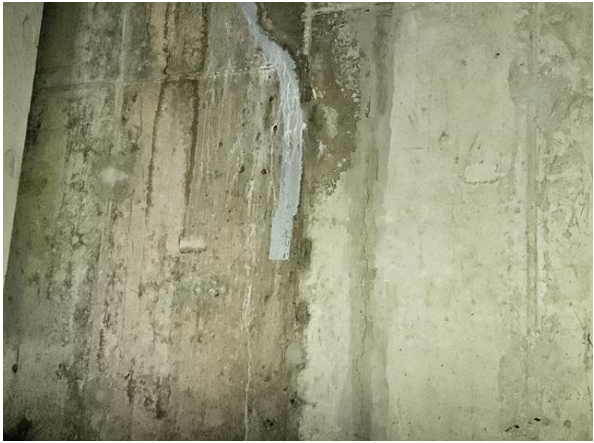
| 손상현황 | • A1 균열부 백태(0.5×2.5) | 손상현황 | • A1 백태(0.2×0.5) |
| 원 인 | • 외부 우수유입 | 원 인 | • 외부 우수유입 |

| 조치방안 | • 표면처리 | 조치방안 | • 표면처리 |

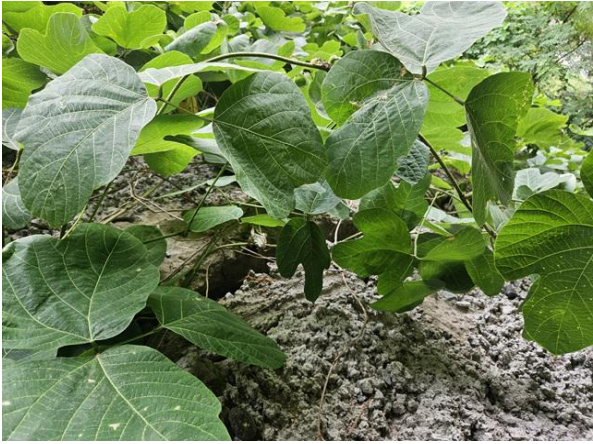
| 손상현황 | • A1 법면 블록 밀림 | 손상현황 | • A1 법면 슛크리트 파손(1.0×1.0) |
| 원 인 | • 우수유입, 침하, 공용중 열화 등 | 원 인 | • 우수유입, 침하 |

| 조치방안 | • 주의관찰 | 조치방안 | • 주의관찰 |

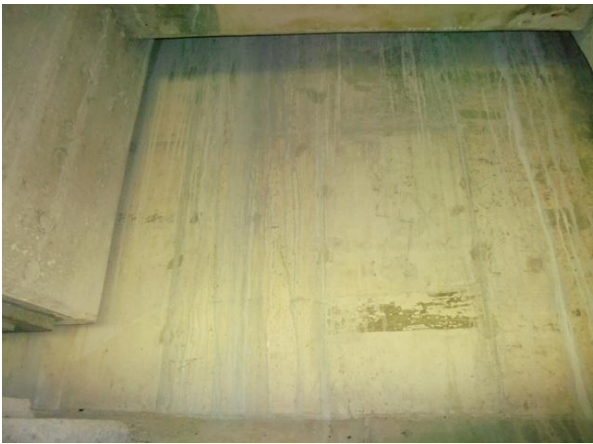
| 손상현황 | • A2 균열(0.3mm미만) | 손상현황 | • A2 누수흔적(1.0×2.0) |
| 원 인 | • 건조수축, 공용중 열화 등 | 원 인 | • 외부 우수유입 |

| 조치방안 | • 표면처리 | 조치방안 | • 주의관찰 |

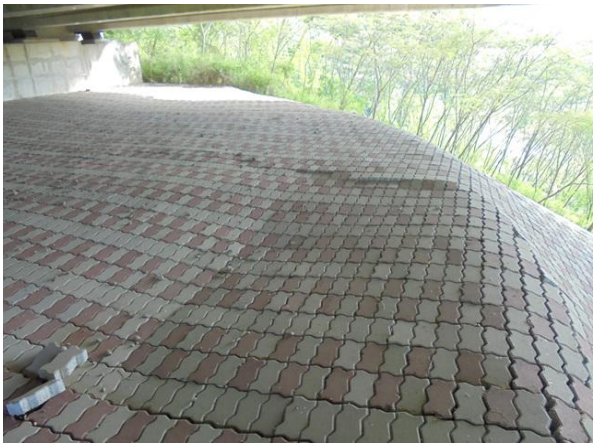
| 손상현황 | • A2 누수흔적(2.0×2.0) | 손상현황 | • A2 법면 침하(L=5.0m) |
| 원 인 | • 외부 우수유입 | 원 인 | • 외부 우수유입 |

| 조치방안 | • 주의관찰 | 조치방안 | • 주의관찰 |

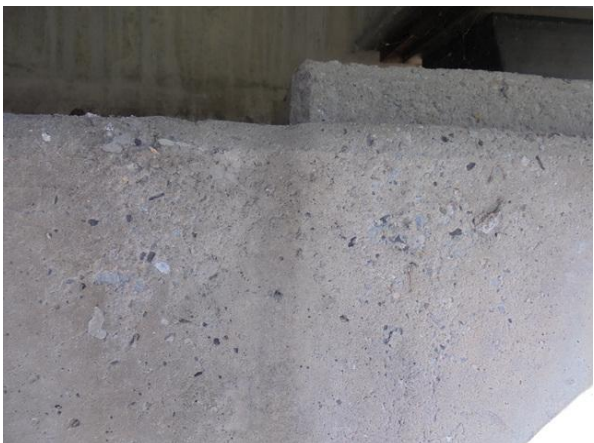
| 손상현황 | • A2 법면 침하(L=5.0m) | 손상현황 | • A2 재료분리(1.0×1.0) |
| 원 인 | • 외부 우수유입 | 원 인 | • 다짐부족, 거푸집 조기탈거 |

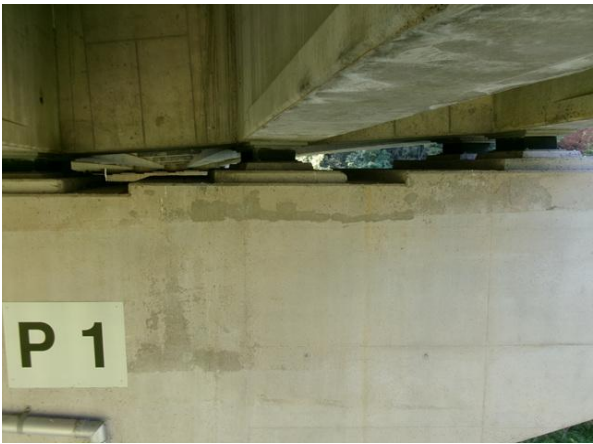
| 손상현황 | • P1 균열(0.3mm미만) | 손상현황 | • P2 균열(0.3mm미만) |
| 원 인 | • 건조수축, 공용중 열화 등 | 원 인 | • 건조수축, 공용중 열화 등 |

| 조치방안 | • 표면처리 | 조치방안 | • 표면처리 |

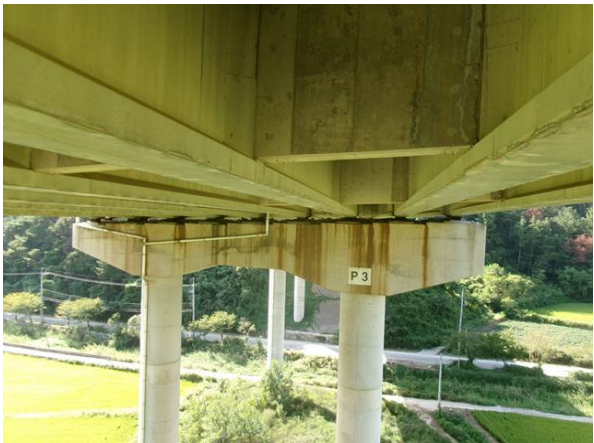
| 손상현황 | • P2 균열(0.3mm미만) | 손상현황 | • P3 누수오염(0.5×2.0) |
| 원 인 | • 건조수축, 공용중 열화 등 | 원 인 | • 외부 우수유입 |

| 조치방안 | • 표면처리 | 조치방안 | • 주의관찰 |

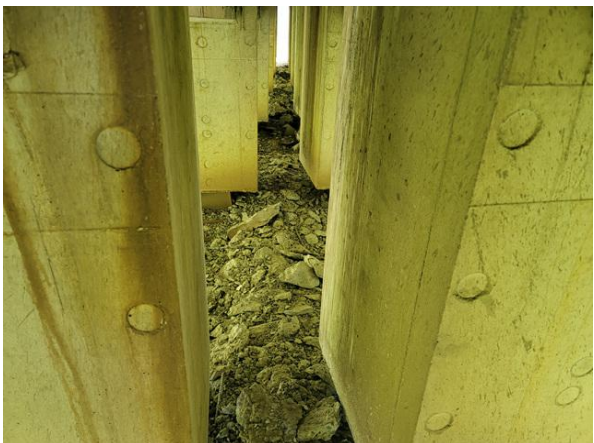
| 손상현황 | • P3 망상균열(1.5×2.0) | 손상현황 | • P3 폐콘크리트 적치(18.0×2.0) |
| 원 인 | • 건조수축, 공용중 열화 등 | 원 인 | • 시공 미흡 |

| 조치방안 | • 표면처리 | 조치방안 | • 정비(청소) |

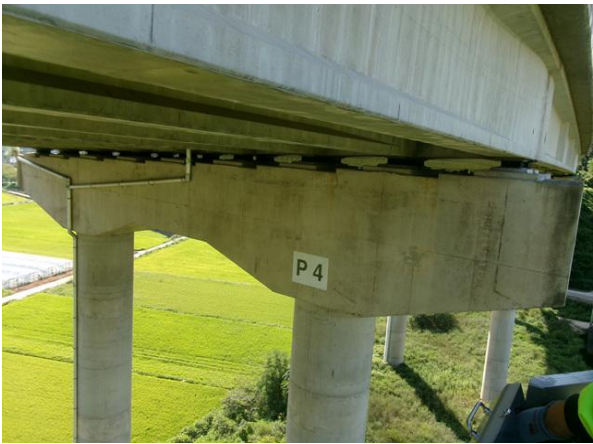
| 손상현황 | • P4 균열 (0.3mm미만) | 손상현황 | • P3 재료분리 (0.5×0.2) |
| 원 인 | • 건조수축, 공용중 열화 등 | 원 인 | • 다짐미흡, 거푸집 조기탈거 등 |

| 조치방안 | • 표면처리 | 조치방안 | • 단면보수 |

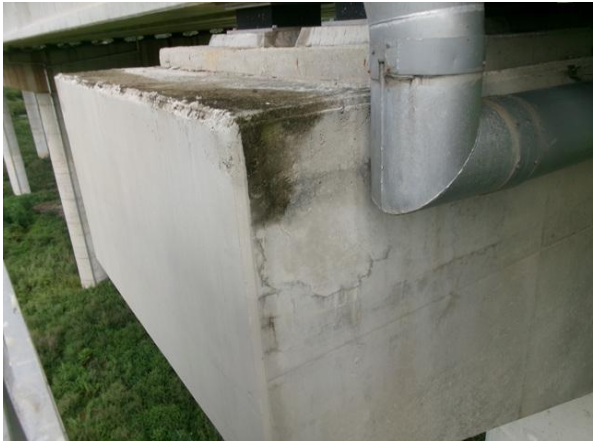
| 손상현황 | • P5 망상균열 (18.0×2.0) | 손상현황 | • P5 망상균열 (0.5×1.5) |
| 원 인 | • 건조수축, 공용중 열화 등 | 원 인 | • 건조수축, 공용중 열화 등 |

| 조치방안 | • 표면처리 | 조치방안 | • 표면처리 |

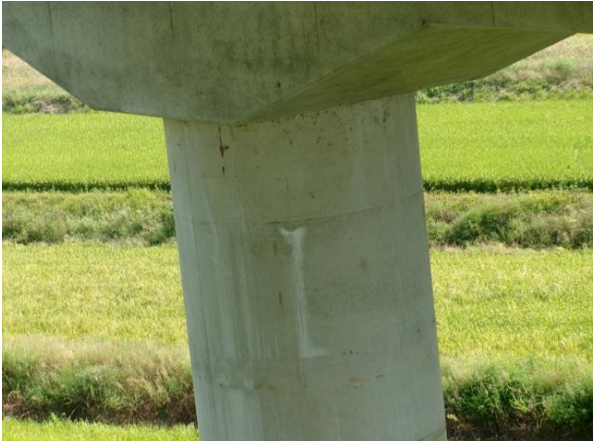
| 손상현황 | • P7 백태 (0.5m×0.5m) | 손상현황 | • P7 백태 보수 전경 |

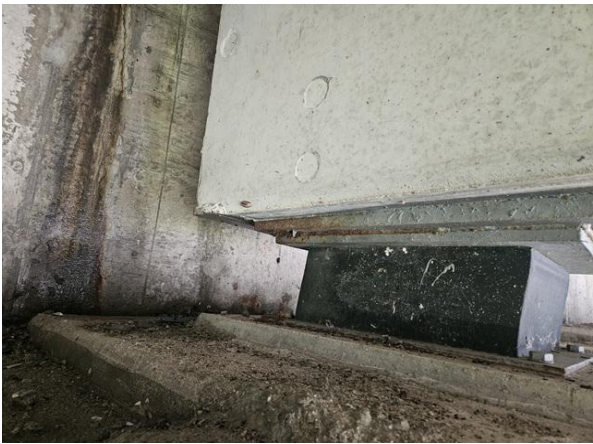
| 손상현황 | • A1-Sh5 Plate 부식 | 손상현황 | • A2-Sh1 몰탈 균열(0.3mm미만) |
| 원 인 | • 외부 우수유입 | 원 인 | • 건조수축 등 |

| 조치방안 | • 재도장 | 조치방안 | • 표면처리 |

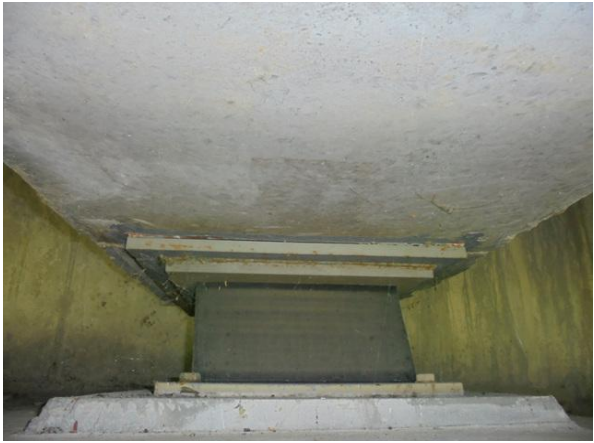
| 손상현황 | • A2-Sh1 받침콘크리트 파손 | 손상현황 | • A2-Sh6 Plate 충분리 |
| 원 인 | • 다짐부족, 외부 충격 등 | 원 인 | • 시공미흡 |

| 조치방안 | • 단면보수 | 조치방안 | • 주의관찰 |

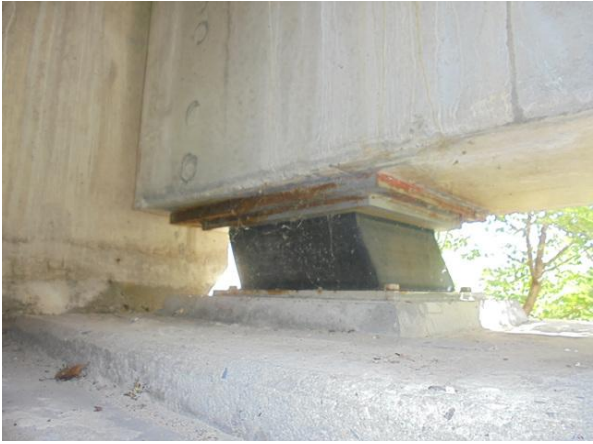
| 손상현황 | • A2-Sh6 Plate 부식 | 손상현황 | • A2-Sh9 Plate 충분리 |
| 원 인 | • 외부 우수유입, 습기흡착 | 원 인 | • 시공미흡 |

| 조치방안 | • 재도장 | 조치방안 | • 주의관찰 |

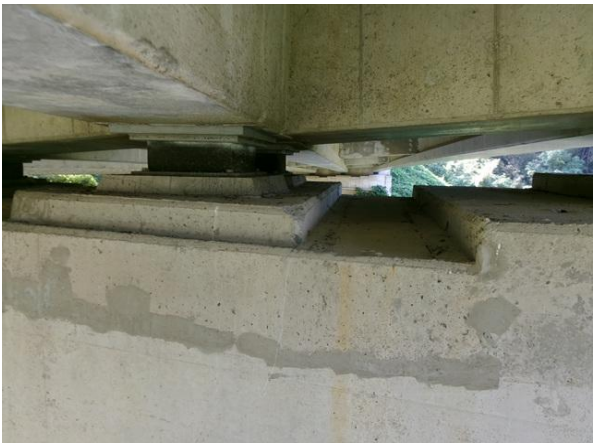
| 손상현황 | • P2-Sh11 받침 층분리(0.2×0.3) | 손상현황 | • P2-Sh8 받침 균열(0.3mm미만) |
| 원 인 | • 시공미흡 | 원 인 | • 건조수축 등 |

| 조치방안 | • 주의관찰 | 조치방안 | • 표면처리 |

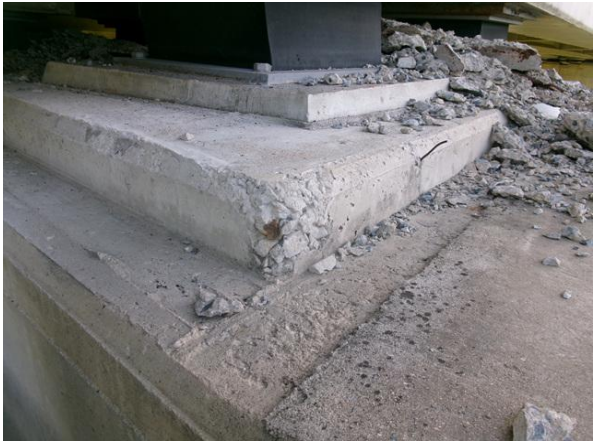
| 손상현황 | • P3-Sh10 몰탈 균열(0.3mm미만) | 손상현황 | • P3-Sh10 재료분리 및 철근노출 |
| 원 인 | • 건조수축 등 | 원 인 | • 다짐미흡, 거푸집 조기탈거, 피복부족 |

| 조치방안 | • 표면처리 | 조치방안 | • 단면보수+방청 |

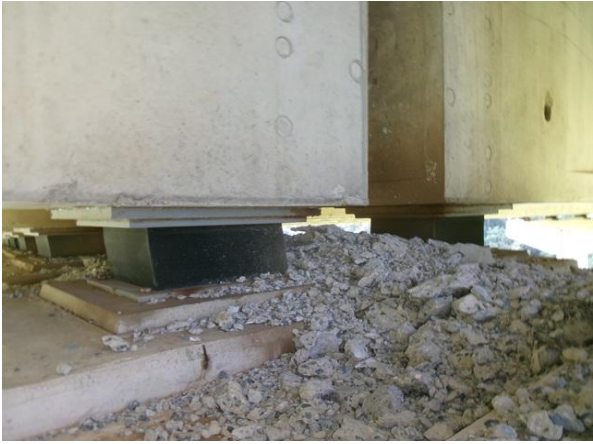
| 손상현황 | • P3-Sh11 Plate 부식 | 손상현황 | • P4-Sh10 재료분리(0.3m×0.1m) |
| 원 인 | • 외부 우수유입 | 원 인 | • 다짐미흡, 거푸집 조기탈거 등 |

| 조치방안 | • 재도장 | 조치방안 | • 단면보수 |

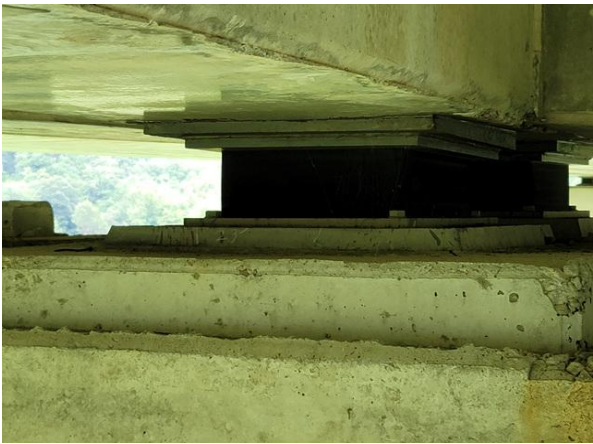
| 손상현황 | • P5-Sh6 몰탈 균열(0.3mm미만) | 손상현황 | • P5-Sh9 재료분리 및 철근노출 |
| 원 인 | • 건조수축 등 | 원 인 | • 다짐미흡, 거푸집 조기탈거, 피복부족 |

| 조치방안 | • 표면처리 | 조치방안 | • 단면보수+방청 |

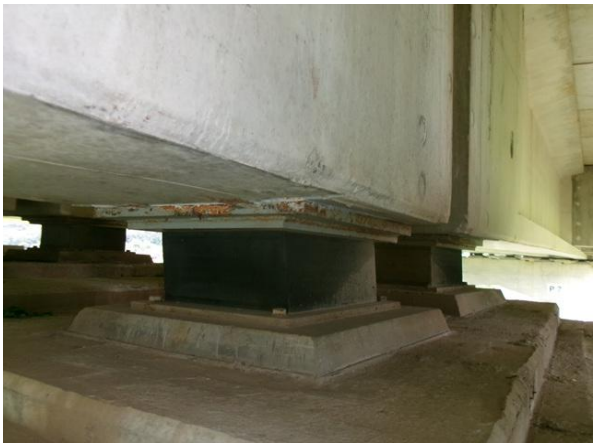
| 손상현황 | • P5-Sh5 재료분리 | 손상현황 | • P6-Sh8 Plate 부식 |
| 원 인 | • 다짐미흡, 거푸집 조기탈거 | 원 인 | • 외부 우수유입 |

| 조치방안 | • 단면보수 | 조치방안 | • 재도장 |

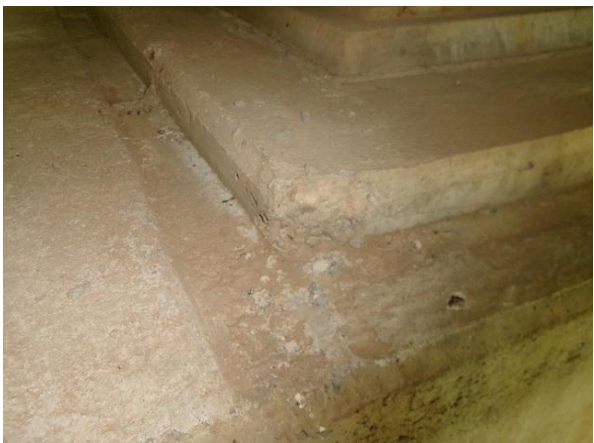
| 손상현황 | • P6-Sh9 재료분리 및 층분리 | 손상현황 | • P6-Sh8 박락(0.1×0.2) |
| 원 인 | • 다짐미흡, 거푸집 조기탈거 등 | 원 인 | • 외부 충격 |

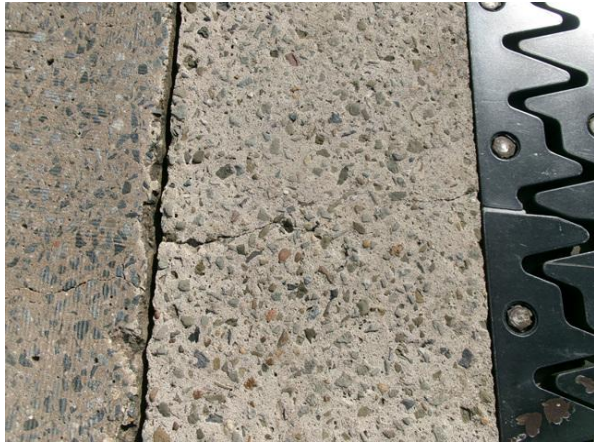
| 손상현황 | • A1 이물질 퇴적(L=3.0m) | 손상현황 | • A2 후타재 균열 |
| 원 인 | • 공용기간 증가 | 원 인 | • 건조수축 거푸집 조기탈거 등 |

| 조치방안 | • 정비(청소) | 조치방안 | • 주의관찰 |

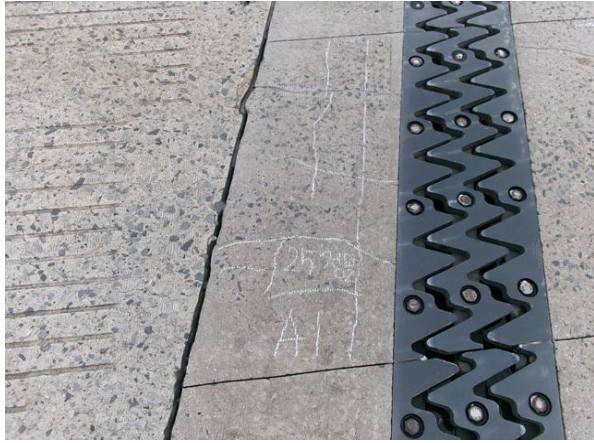
| 손상현황 | • A2 후타재 파손(0.1×0.1) | 손상현황 | • A2 후타재 망상균열(0.4×7.0) |
| 원 인 | • 공용기간 증가, 중차량 | 원 인 | • 초기 건조수축 등 |

| 조치방안 | • 주의관찰 | 조치방안 | • 주의관찰 |

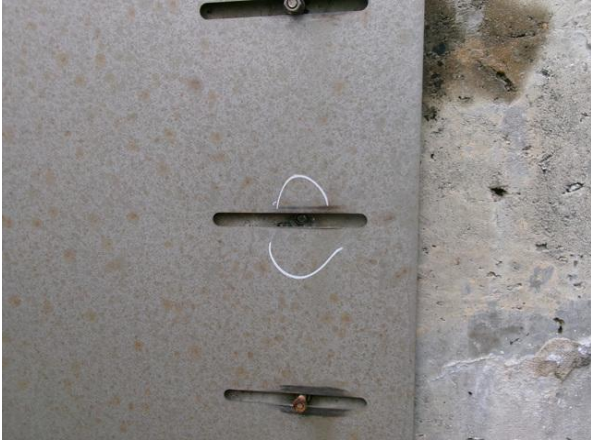
| 손상현황 | • P6 차수판 볼트 파손 | 손상현황 | • P6 후타재 균열 |
| 원 인 | • 공용기간 증가 | 원 인 | • 건조수축 거푸집 조기탈거 등 |

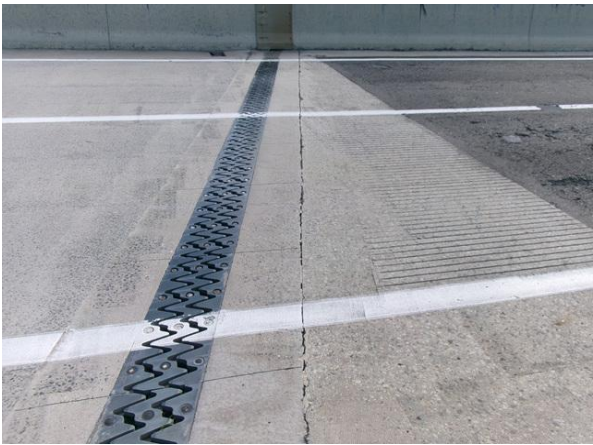
| 손상현황 | • S1 접속부 이격(L=8.0m) | 손상현황 | • S2 패임(0.1×0.1) |
| 원 인 | • 접속부 침하, 공용연수 증가 등 | 원 인 | • 외부 충격 |

| 조치방안 | • 주의관찰 | 조치방안 | • 주의관찰 |

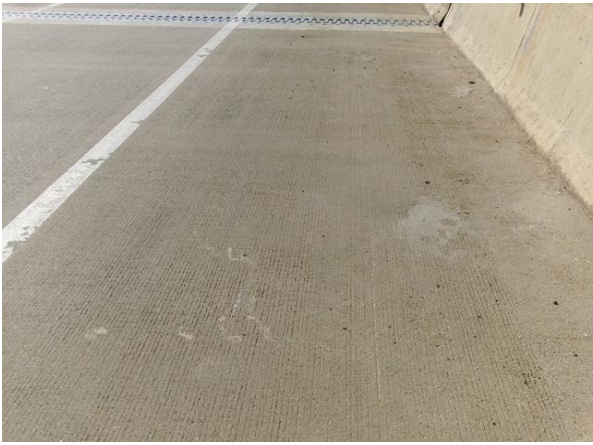
| 손상현황 | • S7 망상균열(5.0×2.0) | 손상현황 | • S1 망상균열(10.0×5.0) |
| 원 인 | • 건조수축, 공용중 열화 | 원 인 | • 건조수축, 공용중 열화 |

| 조치방안 | • 주의관찰 | 조치방안 | • 주의관찰 |

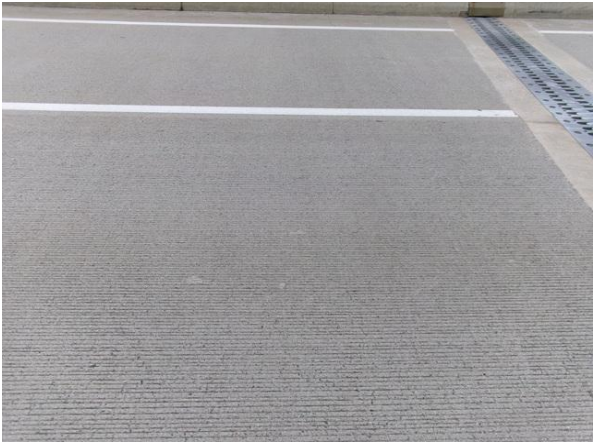
| 손상현황 | • S3 망상균열(5.0×2.0) | 손상현황 | • S7 포장 파손(0.1m×0.1m) |
| 원 인 | • 건조수축, 공용중 열화 | 원 인 | • 외부 충격 |

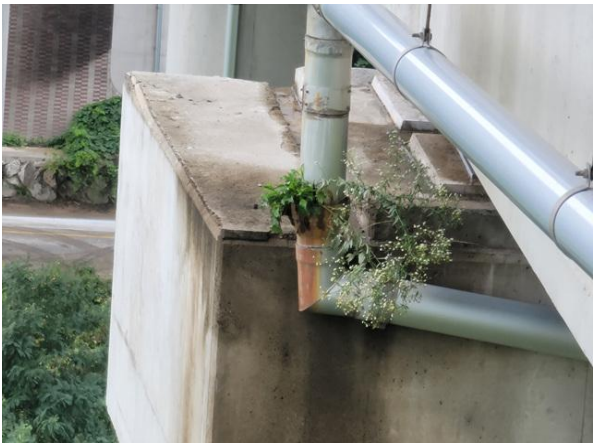
| 손상현황 | • S4 배수관 막힘 | 손상현황 | • S6 배수구 막힘 |
| 원 인 | • 공용중 열화 | 원 인 | • 공용중 열화 |

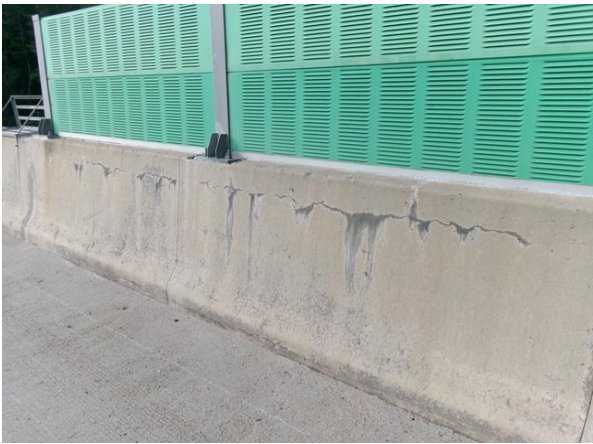
| 손상현황 | • S1 균열부백태(0.1×4.0) | 손상현황 | • S2 균열부백태(0.2×0.5) |
| 원 인 | • 외부 우수유입 | 원 인 | • 외부 우수유입 |

| 조치방안 | • 표면처리 | 조치방안 | • 표면처리 |

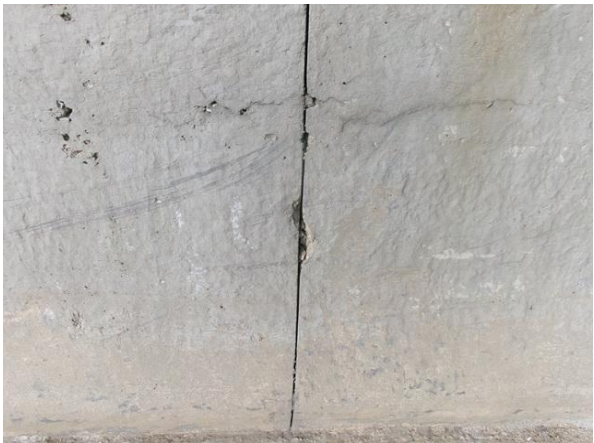
| 손상현황 | • S4 균침(0.2×0.1) | 손상현황 | • S5 파손(0.1×0.1) |
| 원 인 | • 외부 충격 | 원 인 | • 외부 충격 |

| 조치방안 | • 단면보수 | 조치방안 | • 단면보수 |

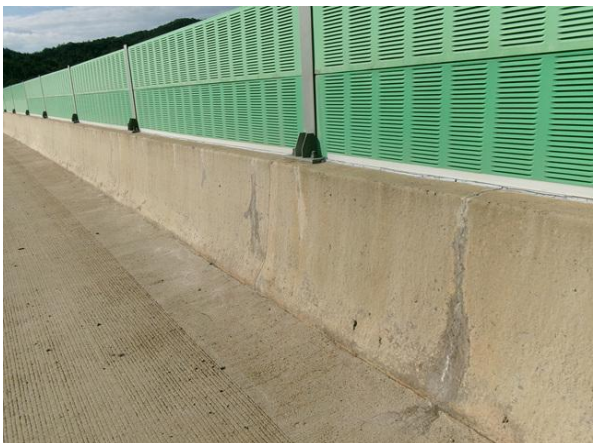
| 손상현황 | • S6 균열(0.3mm미만) | 손상현황 | • S6 균열(0.3mm미만) |
| 원 인 | • 건조수축, 거푸집 조기탈거 | 원 인 | • 건조수축, 거푸집 조기탈거 |

| 조치방안 | • 주의관찰 | 조치방안 | • 주의관찰 |

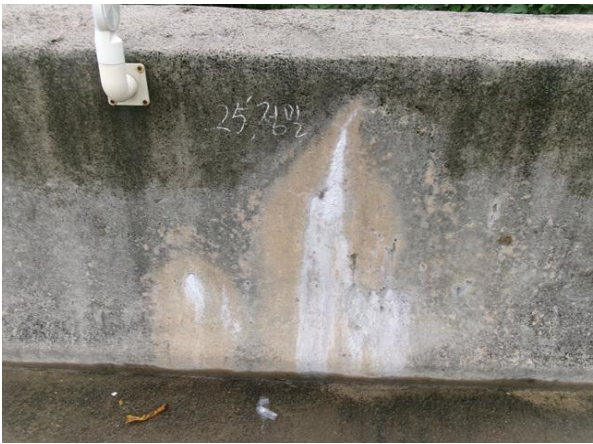
| 손상현황 | • S1 백태 (0.2×1.0) | 손상현황 | • S2 중분대 균열 (0.3mm미만) |
| 원 인 | • 외부 우수유입, 습기흡착 | 원 인 | • 건조수축, 거푸집 조기탈거 |

| 조치방안 | • 표면처리 | 조치방안 | • 주의관찰 |

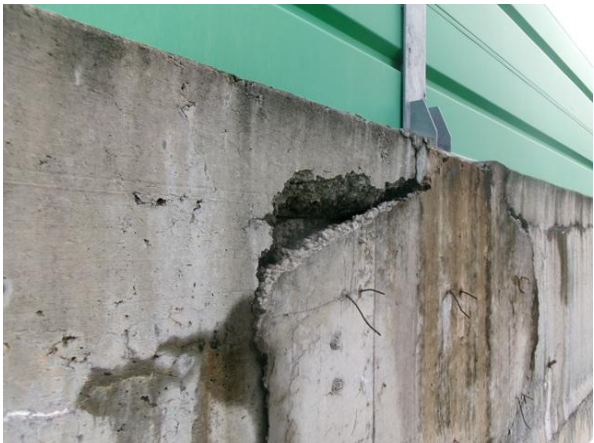
| 손상현황 | • S5 망상균열 (20.0×1.0) | 손상현황 | • S8 파손 및 철근노출 (1.0×1.0) |
| 원 인 | • 건조수축, 거푸집 조기탈거 | 원 인 | • 건조수축, 거푸집 조기탈거 |

| 조치방안 | • 주의관찰 | 조치방안 | • 단면보수+방청 |

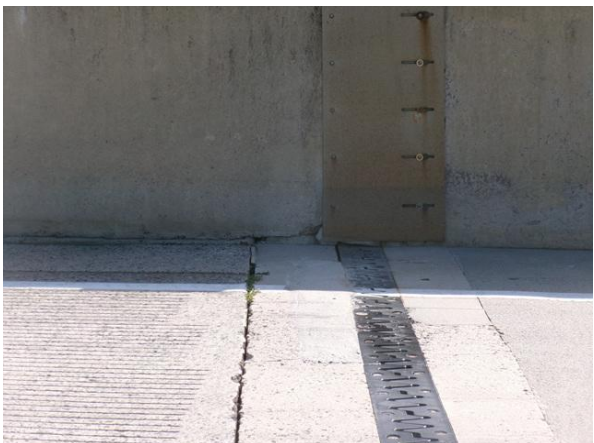
| 손상현황 | • S9 외측 파손 (1.0×1.0) | 손상현황 | • S9 중분대 파손 (0.1×0.1) |
| 원 인 | • 건조수축 | 원 인 | • 외부 충격 |

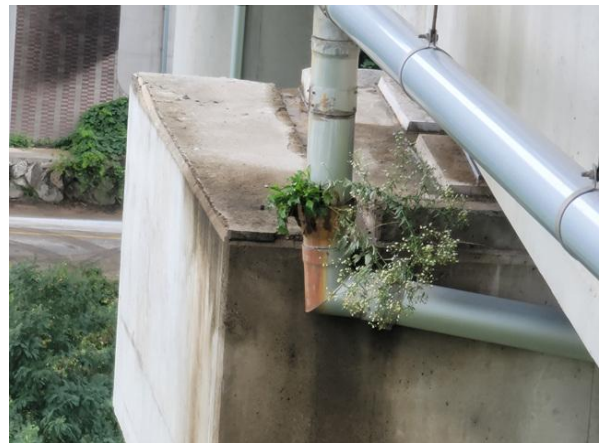
S4 배수관 막힘

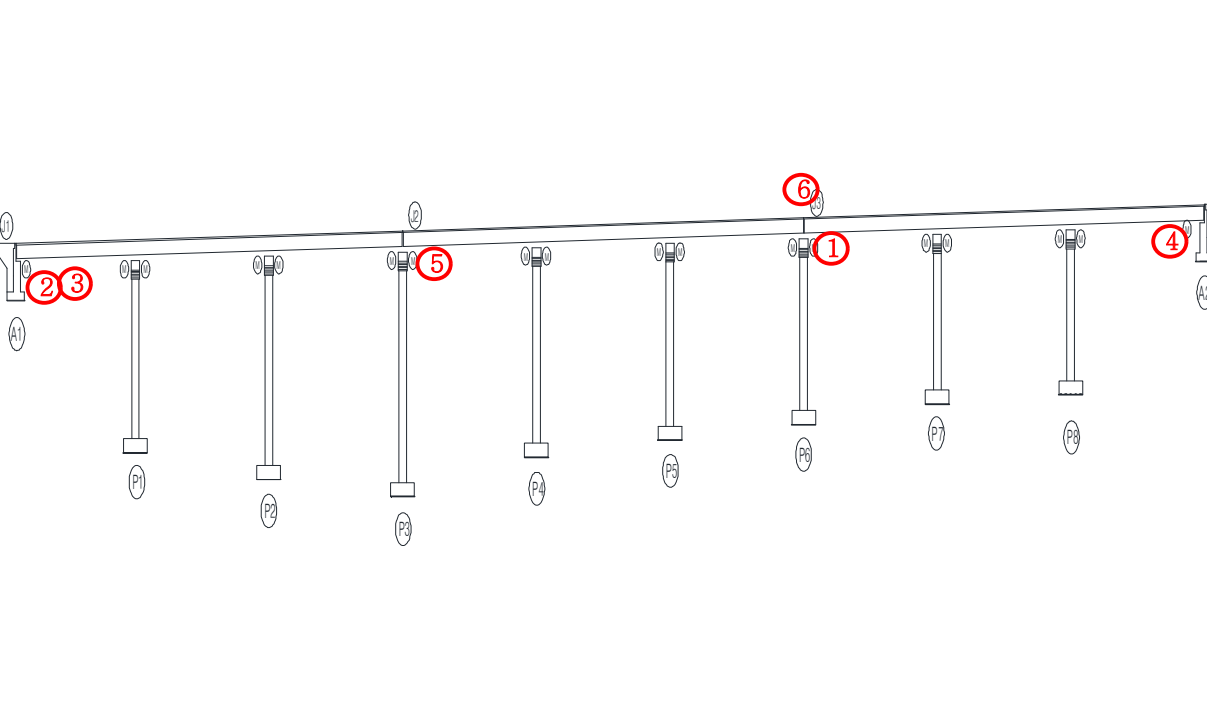
| <p>④ 교량받침 A2 Plate 부식 - 진전 여부확인</p> | <p>⑤ 교량받침 P3 재료분리 및 철근노출 - 진전 여부확인</p> | <p>⑥ 신축이음 P6후타재 균열 - 진전 여부확인</p> |
