## 10. 산호교

### 10.1 시설물의 개요

본 시설물은 대구광역시 군위군 소보면 서경리(상주영천고속도로 30.623~30.983km)에 위치한 교량으로서 총 연장은 360.0m, 폭 24.3m로 시공되어 있다.

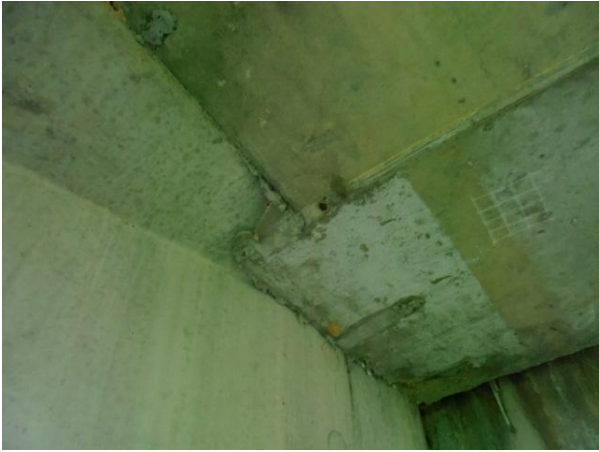
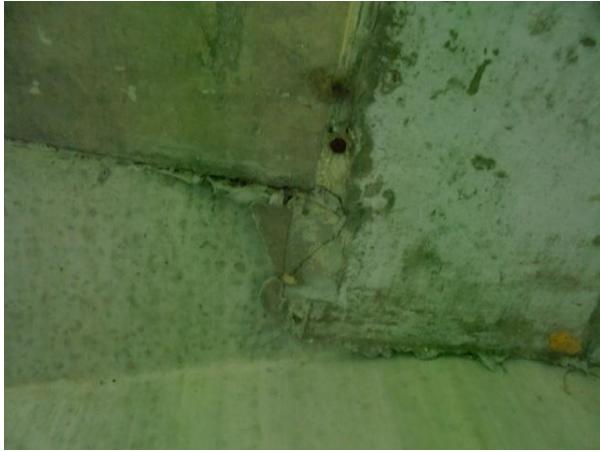
| 손상현황 | • S1 파손(0.1×0.1) | 손상현황 | • S1 파손(0.1×0.1) |
| 원 인 | • 다짐미흡, 거푸집 탈거시 충격 등 | 원 인 | • 다짐미흡, 거푸집 탈거시 충격 등 |

- 바닥판에 조사된 균열(0.3mm이상)의 경우 건조수축, 계절변화에 따른 온도변화, 거푸집조기 탈거 등 복합적인 원인에 의한 손상으로 판단되며, 구조적인 균열은 아니나, 부재의 내구성 확보 차원의 주입보수 등 적절한 방안의 보수가 필요하다고 판단된다.
- 조사된 파손의 경우 다짐미흡, 거푸집탈거시 충격 등 복합적인 원인에 의한 손상으로 판단되며, 구조적인 영향을 미치는 손상은 아니나 부재의 내구성 확보를 위하여 단면보수 등 적절한 방안의 보수가 필요할것으로 판단된다.

| 조치방안 | • 단면보수 | 조치방안 | • 단면보수 |

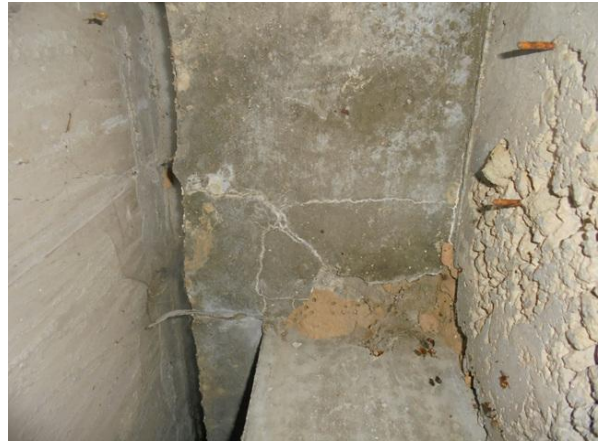
| 손상현황 | • S9 균열(0.3mm이상) | 손상현황 | • S9 균열(0.3mm이상) |
| 원 인 | • 건조수축, 온도변화 등 | 원 인 | • 건조수축, 온도변화 등 |

| 조치방안 | • 주입보수 | 조치방안 | • 주입보수 |

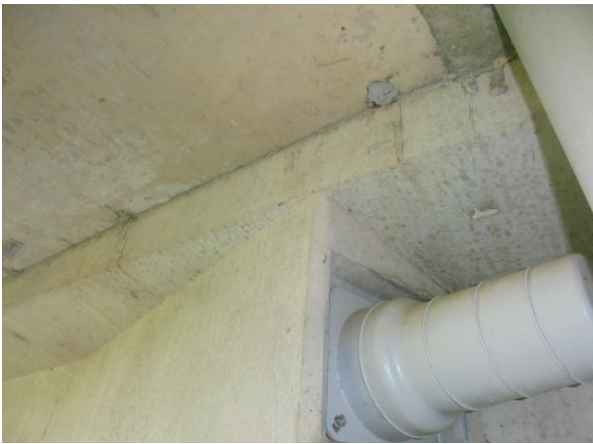
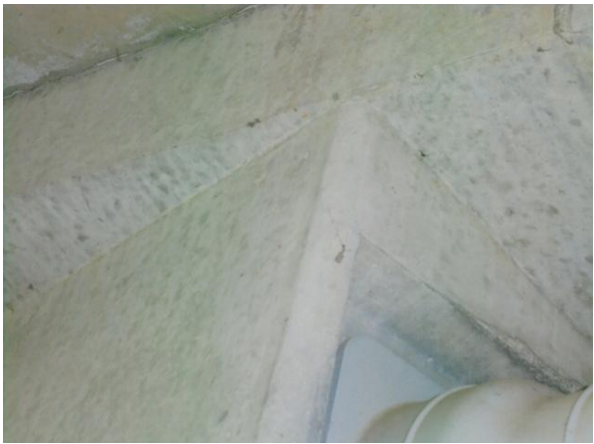
| 손상현황 | • S1-G1 균열(0.3mm미만) | 손상현황 | • S1-G1 균열(0.3mm미만) |
| 원 인 | • 건조수축, 온도변화 등 | 원 인 | • 건조수축, 온도변화 등 |

- 거더에 발생된 균열(0.3mm미만)의 경우 건조수축, 계절변화에 따른 온도변화, 거푸집 조기탈거 등 복합적인 원인에 의한 손상으로 판단되며, 구조적인 손상은 아니지만, 부재의 내구성 확보 차원의 표면처리 등 적절한 방안의 보수가 필요할 것으로 판단된다.
- 조사된 균열부백태, 백태의 경우 수분접촉, 장기공용 등 복합적인 원인에 의한 손상으로 판단되며, 구조적인 영향을 미칠만한 손상은 아니나, 부재의 내구성 저하 방지를 위하여 표면처리 등 적절한 방안의 보수가 필요할것으로 판단된다.

| 조치방안 | • 표면처리 | 조치방안 | • 표면처리 |

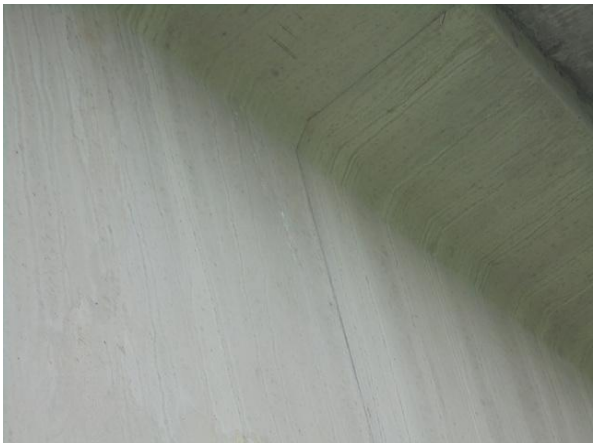
| 손상현황 | • S9-G1 균열부백태(0.1×0.5) | 손상현황 | • S9-G1 균열부백태(0.1×0.5) |
| 원 인 | • 수분접촉, 장기공용 등 | 원 인 | • 수분접촉, 장기공용 등 |

| 조치방안 | • 표면처리 | 조치방안 | • 표면처리 |

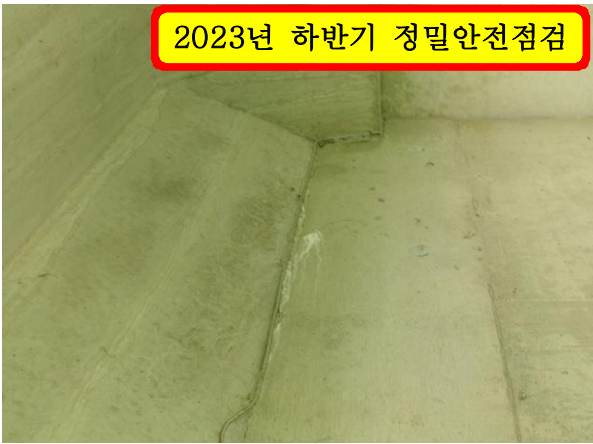
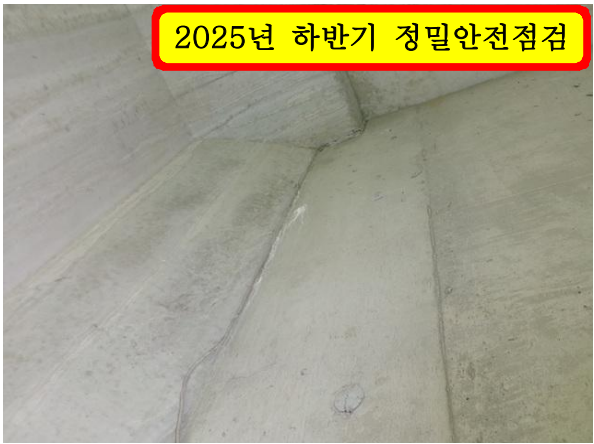
| 손상현황 | • S3-G1~2 균열부백태 (0.1×0.3) | 손상현황 | • S3-G1~2 균열부백태 (0.1×0.3) |
| 원 인 | • - | 원 인 | • 건조수축, 손상부 수분침투 등 |

| 조치방안 | • - | 조치방안 | • 표면처리 |

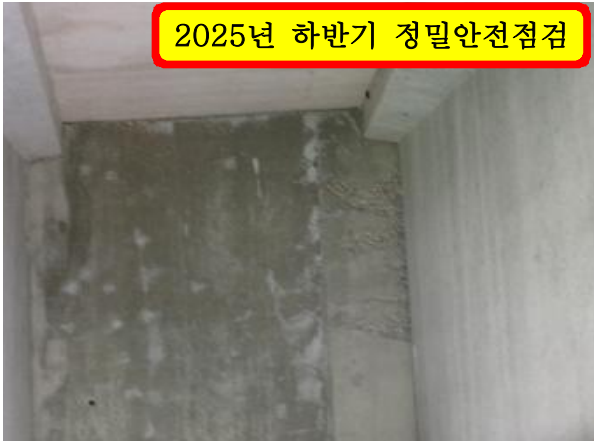
| 손상현황 | • S5-G1~2 재료분리 (0.3×1.0) | 손상현황 | • S5-G1~2 재료분리 (0.3×1.0) |
| 원 인 | • - | 원 인 | • 다짐미흡, 거푸집 조기탈거 등 |

- 가로보에서 발생한 재료분리의 경우, 시공미흡, 다짐부족, 거푸집 조기탈거 등 복합적인 원인에 의한 손상으로 판단되며, 구조적인 영향은 없으나 부재의 내구성 확보 및 2차 손상 발생 예방을 위한 단면보수 등 적절한 방안의 보수가 필요하다고 판단된다.
- 조사된 균열부백태의 경우 건조수축, 손상부 수분침투, 장기공용 등 복합적인 원인에 의한 손상으로 판단되며, 구조적인 영향을 미치는 손상은 아니나 부재의 내구성 확보 차원의 단면 보수 등 적절한 방안의 보수가 필요할것으로 판단된다.

| 조치방안 | • - | 조치방안 | • 단면보수 |

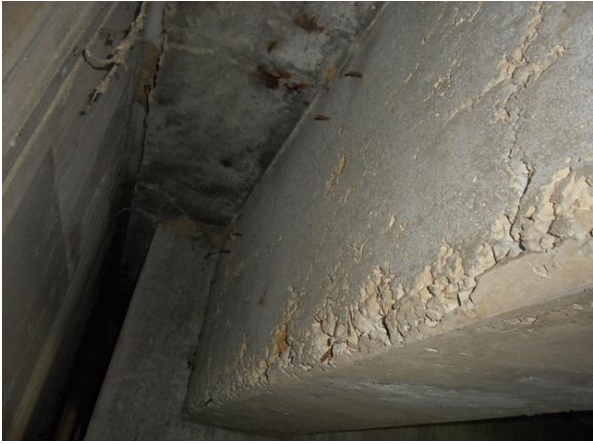
| 손상현황 | • S9-G2~3 가로보 재료분리 (0.5×1.0) | 손상현황 | • S7 가로보 상태양호 |
| 원 인 | • 다짐미흡, 거푸집 조기탈거 등 | 원 인 | • - |

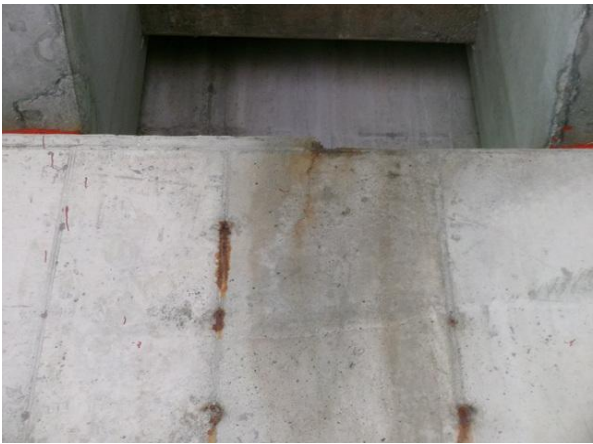
| 손상현황 | • A1 균열(0.3mm미만) | 손상현황 | • A1 녹발생(0.1×0.5) |
| 원 인 | • 건조수축, 거푸집 조기탈거 등 | 원 인 | • 외부우수유입, 피복부족 등 |

| 조치방안 | • 표면처리 | 조치방안 | • 단면보수(방청) |

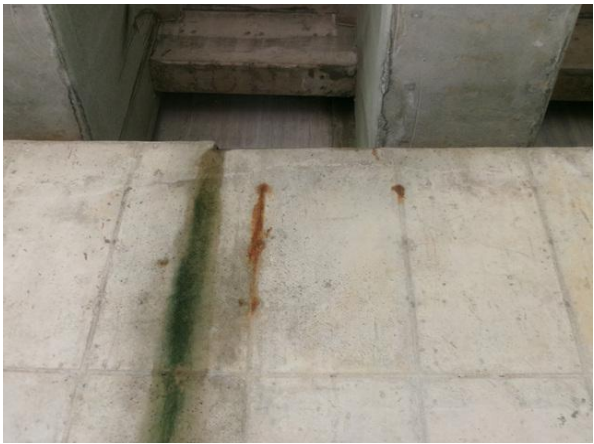
- 교대에서 조사된 균열(0.3mm미만, 이상)은 건조수축, 거푸집 조기탈거, 온도변화, 우수유입 등 복합적인 원인에 의한 손상으로 판단되며, 구조적인 영향을 미치는 손상은 아니나 부재의 내구성 저하방지를 위하여 표면처리, 주입보수 등 적절한 방안의 보수방안이 필요하다고 판단된다.
- 조사된 낙발생의 경우 신축이음 하부 우수유입, 피복부족 등 복합적인 원인에 의한 손상으로 판단되며, 손상의 정도는 경미한 수준이지만 부재의 내구성 저하방지를 위하여 단면보수, 방청 등 적절한 방안의 보수가 필요하다고 판단된다.
- 조사된 누수흔적의 경우 신축이음 하부 우수유입으로 인해 발생한 것으로 판단되며, 유입된 우수로 인하여 녹물 등의 손상이 발생한 상태로 즉각적인 보수보다는 신축이음 하부 물받이 설치 등 보수공사와 연계하여 표면처리 등 적절한 방안의 보수가 필요할것으로 판단된다.

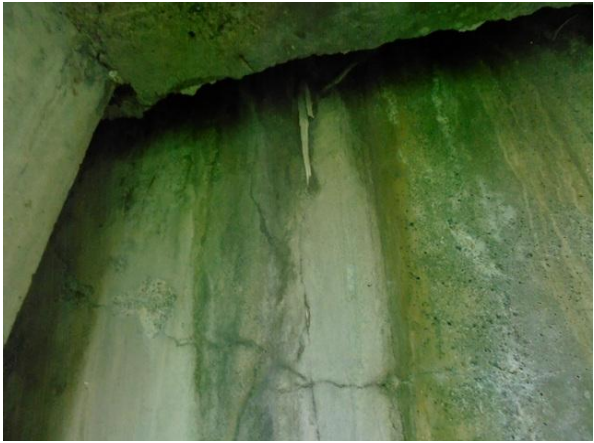
| 손상현황 | • A1 균열(0.3mm이상) | 손상현황 | • A1 균열(0.3mm이상) |
| 원 인 | • 건조수축, 우수유입 등 | 원 인 | • 건조수축, 우수유입 등 |

| 조치방안 | • 주입보수 | 조치방안 | • 주입보수 |

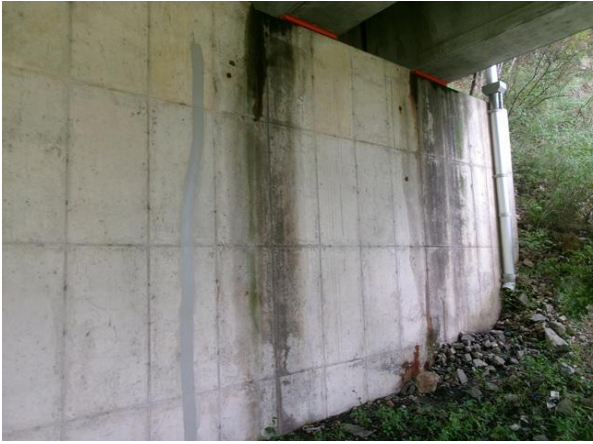
| 손상현황 | • A1 누수흔적(0.5×5.0) | 손상현황 | • A1 균열 보수부 상태양호 |
| 원 인 | • 장기공용, 외부우수유입 | 원 인 | • - |

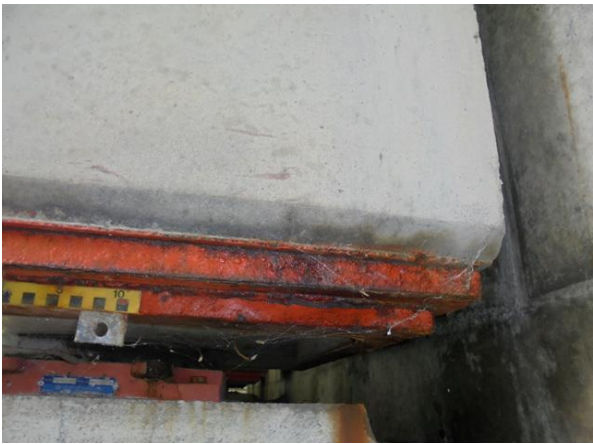
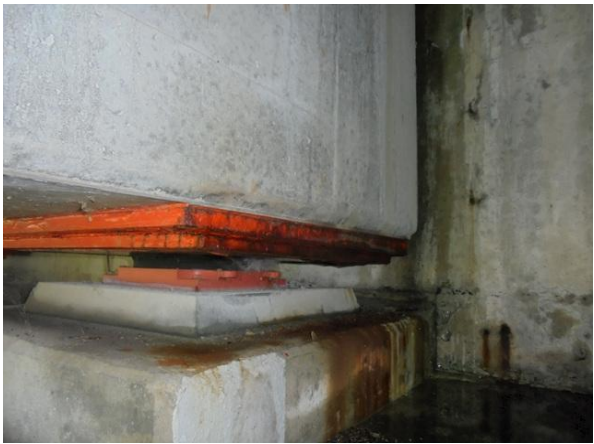
| 손상현황 | • A1-Sh1 Plate부식(1EA) | 손상현황 | • A2-Sh3 Plate부식(1EA) |
| 원 인 | • 우수유입, 장기공용 등 | 원 인 | • 우수유입, 장기공용 등 |

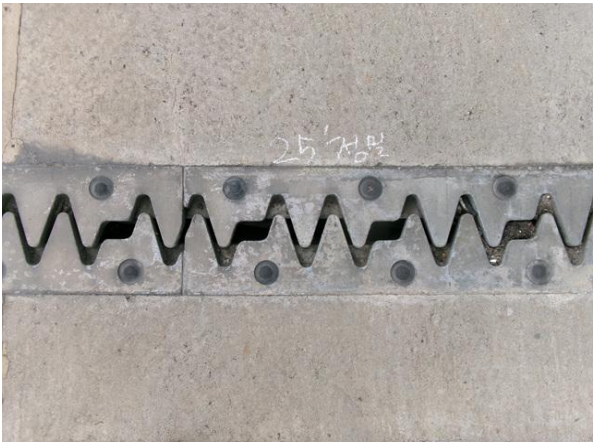
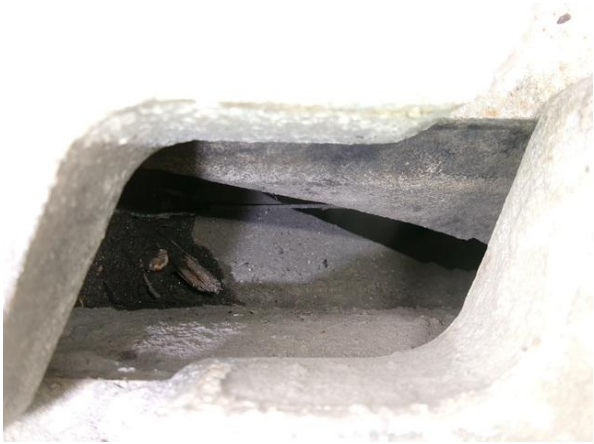
| 손상현황 | • A1 고무재 파손(L=0.5m) | 손상현황 | • A1 고무재 파손(L=0.5m) |
| 원 인 | • 장기공용, 이물질유입, 열화 등 | 원 인 | • 장기공용, 이물질유입, 열화 등 |

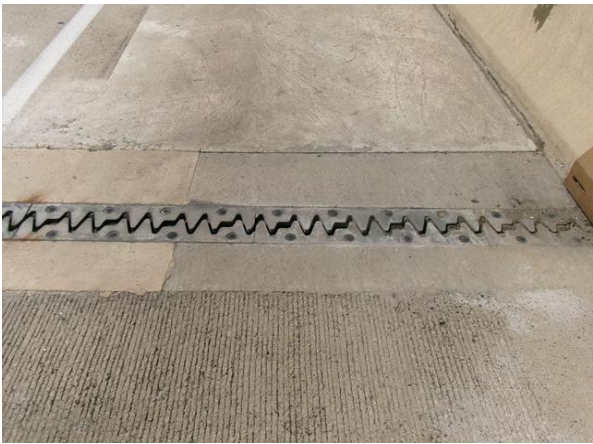
| 손상현황 | • A1 이물질 퇴적(L=3.0m) | 손상현황 | • A1 후타재 균열 |
| 원 인 | • 장기공용, 비산먼지 퇴적 등 | 원 인 | • 건조수축, 차량윤하중 등 |

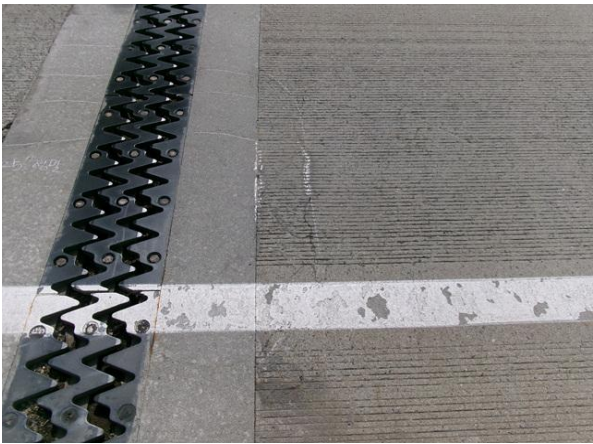
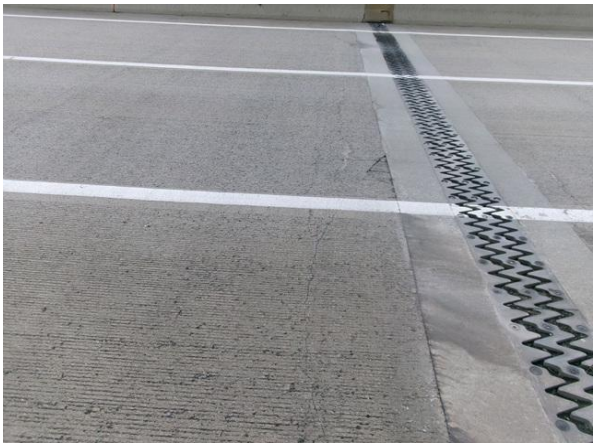
| 손상현황 | • S3 포장균열(L=1.5m) | 손상현황 | • S4 포장균열(L=10.0m) |
| 원 인 | • 건조수축, 차량윤하중 등 | 원 인 | • 건조수축, 차량윤하중 등 |

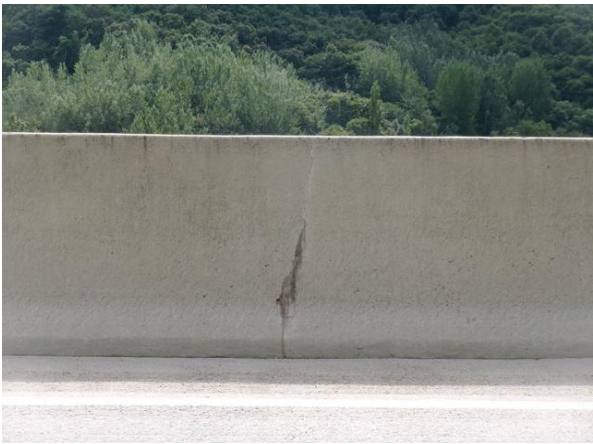
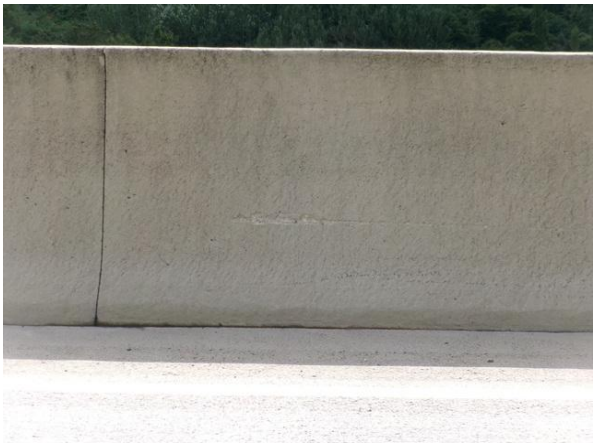
| 손상현황 | • S1 중분대 균열(0.3mm미만) | 손상현황 | • S2 중분대 굽힘(1.0×0.1) |
| 원 인 | • 건조수축, 거푸집조기탈거 등 | 원 인 | • 외부충격 |

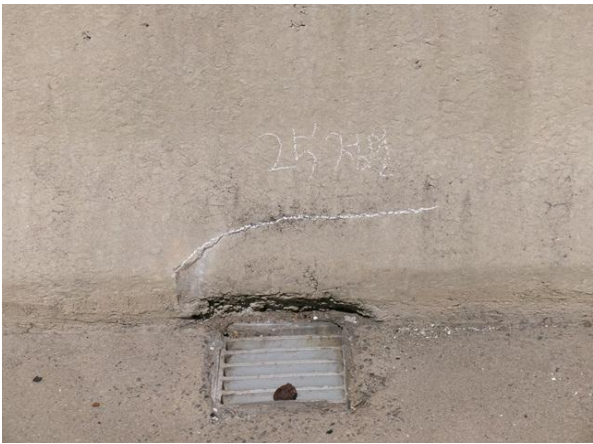
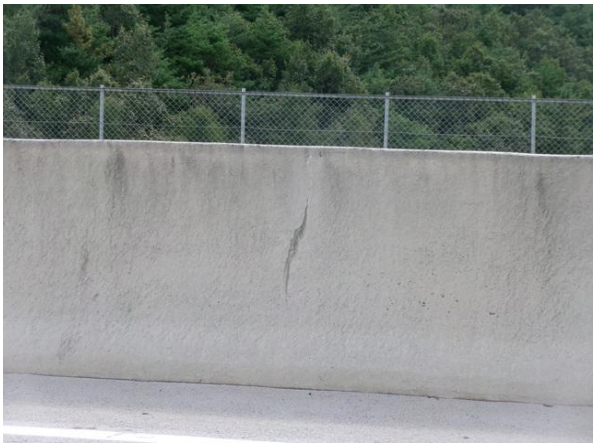
| 손상현황 | • S5 균열 (0.3mm이상) | 손상현황 | • S5 중분대 균열 (0.3mm미만) |
| 원 인 | • 건조수축, 우수유입 등 | 원 인 | • 건조수축, 거푸집 조기탈거 등 |

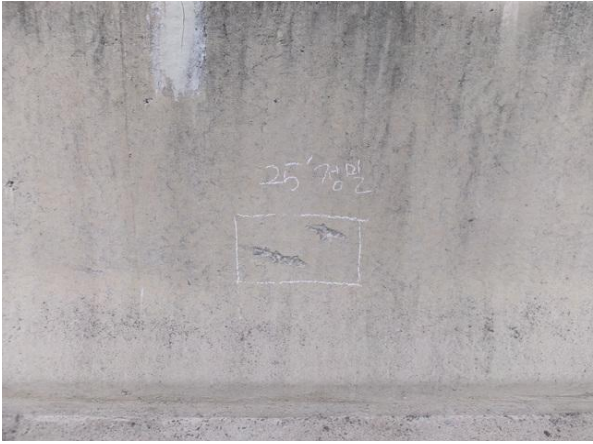
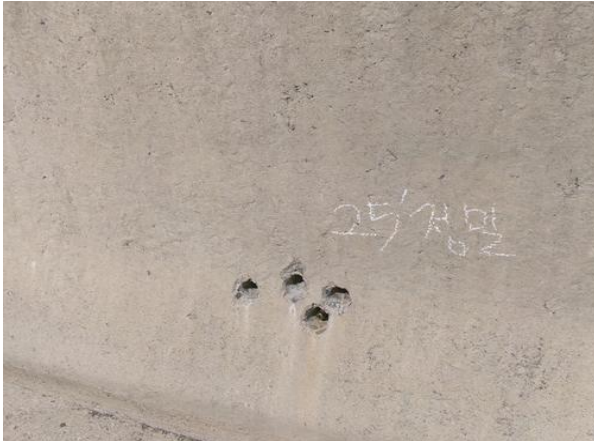
| 손상현황 | • S8 긁힘 (0.3×0.2) | 손상현황 | • S5 파손 (0.1×0.1) |
| 원 인 | • 외부충격 | 원 인 | • 마감미흡 등 |

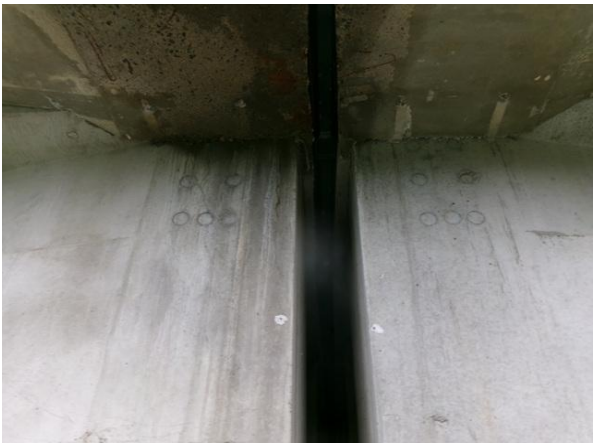
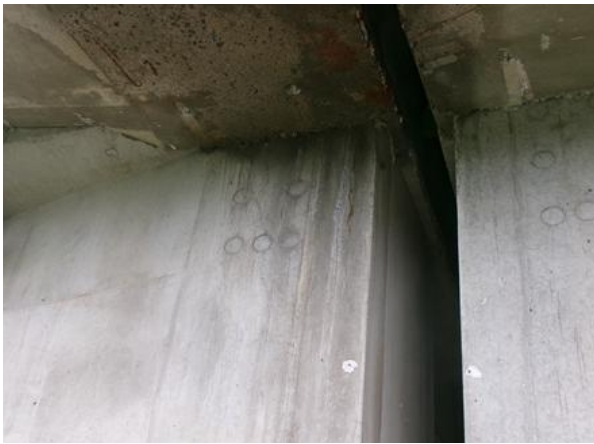
| 손상현황 | • S3-G5 층분리(0.3×1.5) | 손상현황 | • S3-G5 층분리(0.3×1.5) |
| 원 인 | • 다짐미흡, 우수유입 등 | 원 인 | • 다짐미흡, 우수유입 등 |

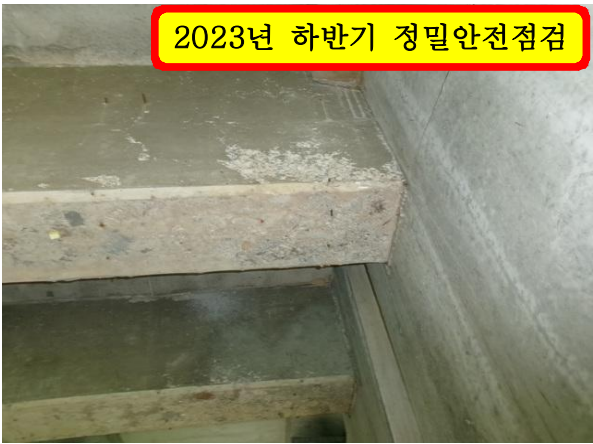
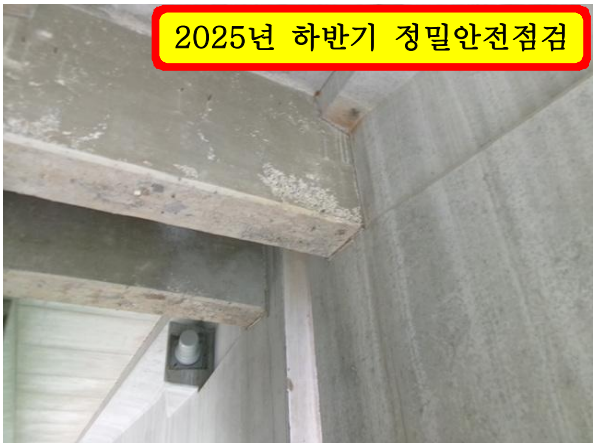
| 손상현황 | • S6-G4~5 재료분리(0.5×0.2) | 손상현황 | • S6-G4~5 재료분리(0.5×0.2) |
| 원 인 | • - | 원 인 | • 다짐미흡, 거푸집 조기탈거 등 |

| 조치방안 | • - | 조치방안 | • 단면보수 |

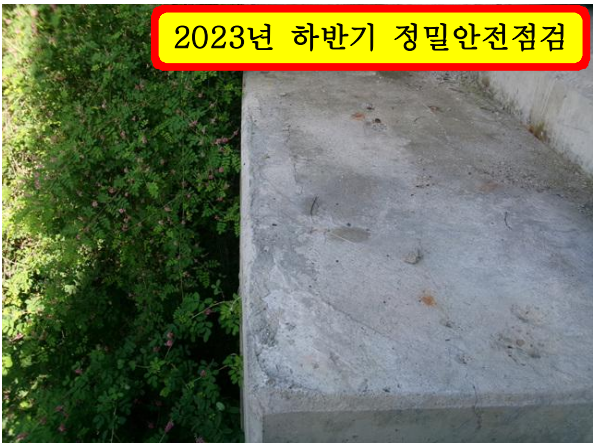
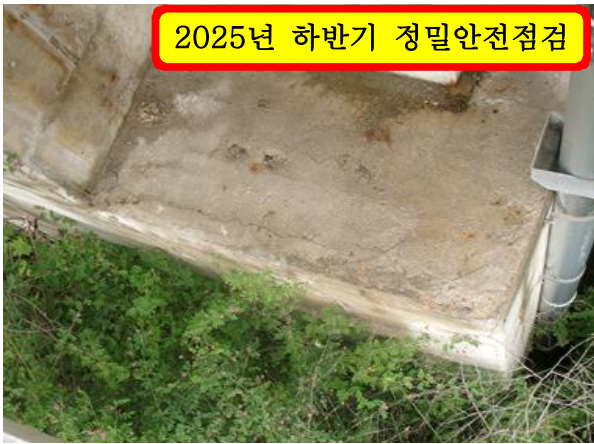
| 손상현황 | • A1 층분리(0.2×1.5) | 손상현황 | • A1 층분리(0.2×1.5) |
| 원 인 | • - | 원 인 | • 다짐미흡, 우수유입 등 |

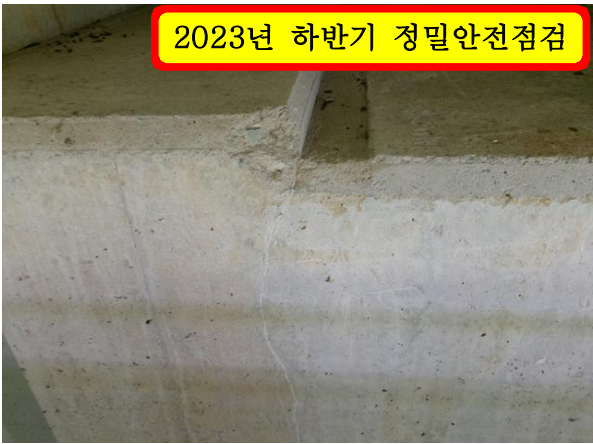
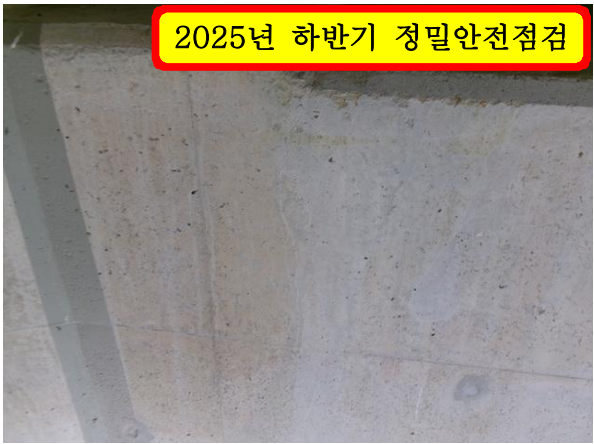
| 손상현황 | • P2 균열(0.3mm미만) | 손상현황 | • P2 균열(0.3mm미만) |
| 원 인 | • - | 원 인 | • 건조수축, 거푸집 조기탈거 등 |

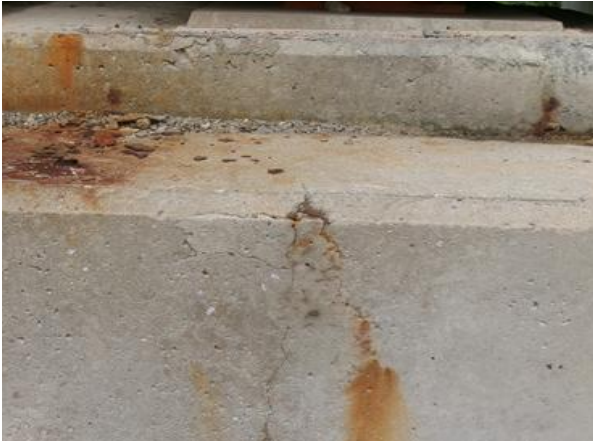
| 손상현황 | • P6 박리(0.1×0.1) | 손상현황 | • P6 균열(0.3mm미만) 보수부 상태양호 |
| 원 인 | • 다짐미흡, 우수유입 등 | 원 인 | • - |

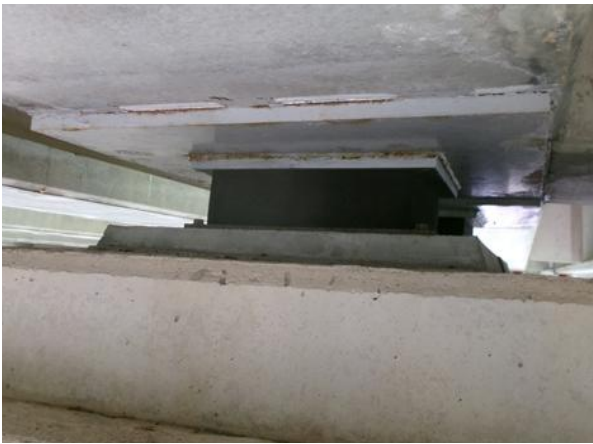
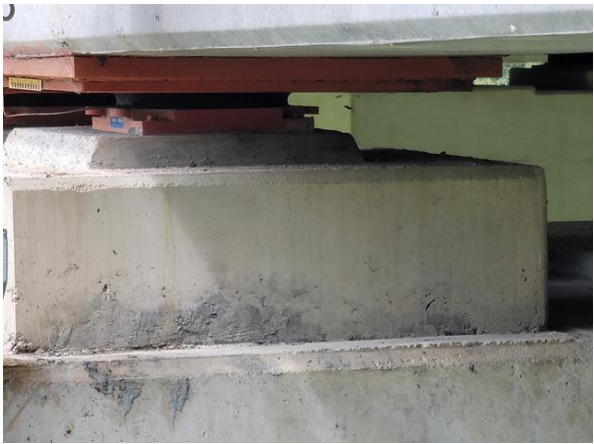
| 손상현황 | • P2-Sh1 Plate부식(1EA) | 손상현황 | • P3-Sh10 받침콘크리트 균열(0.3mm미만) |
| 원 인 | • 장기공용, 외기노출 등 | 원 인 | • 시공초기 다짐부족 등 |

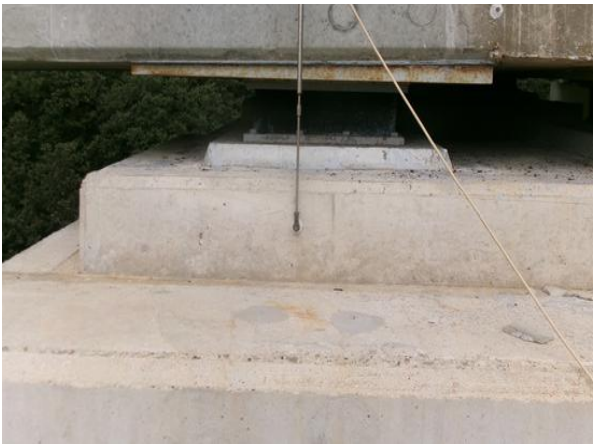
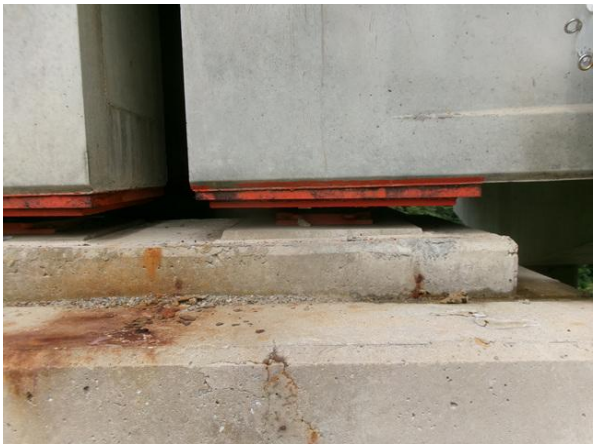
| 손상현황 | • P4-Sh5 받침콘크리트 균열(0.3mm미만) | 손상현황 | • P6-Sh10 Plate부식(1EA) |
| 원 인 | • 건조수축, 온도변화 등 | 원 인 | • 장기공용, 우수유입 등 |

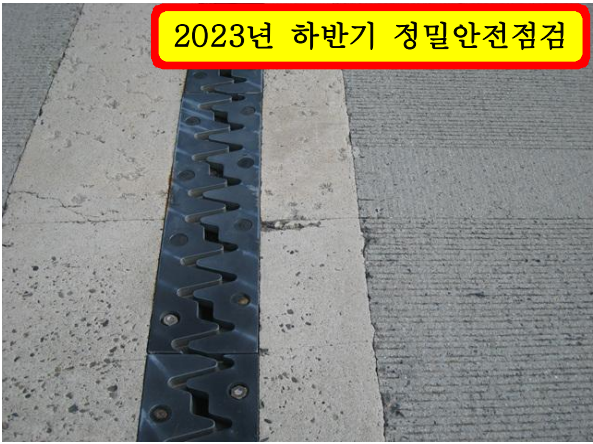
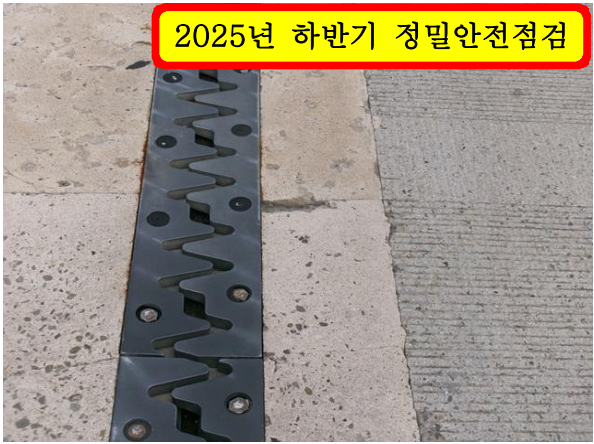
| 손상현황 | • A1 후타재 파손(0.1×0.1) | 손상현황 | • A1 후타재 파손(0.1×0.1) |
| 원 인 | • — | 원 인 | • 외부충격, 차량윤하중 등 |

| 조치방안 | • — | 조치방안 | • 단면보수 |

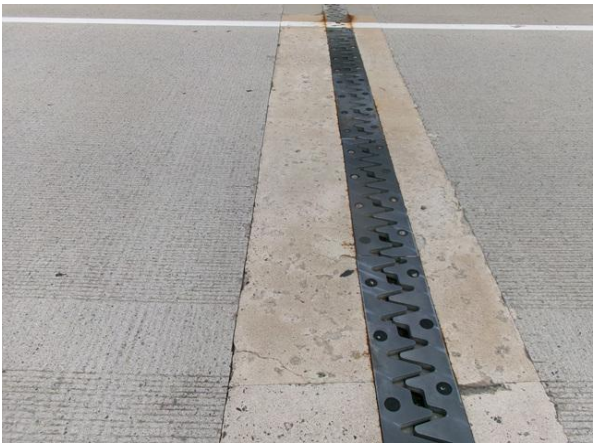
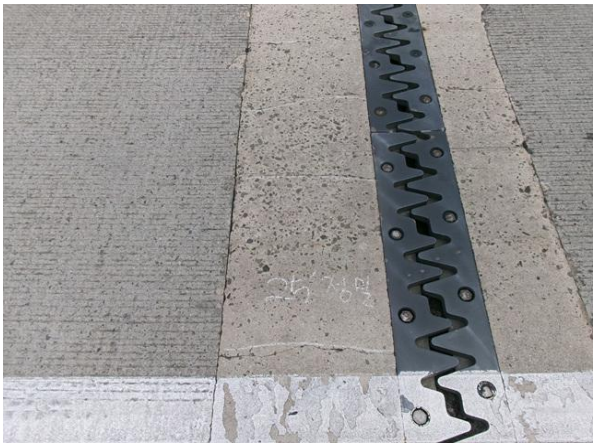
| 손상현황 | • A1 후타재 표면박리 (0.5×4.0) | 손상현황 | • A1 후타재 균열 |
| 원 인 | • 차량윤하중, 다짐미흡 등 | 원 인 | • 건조수축, 차량윤하중 등 |

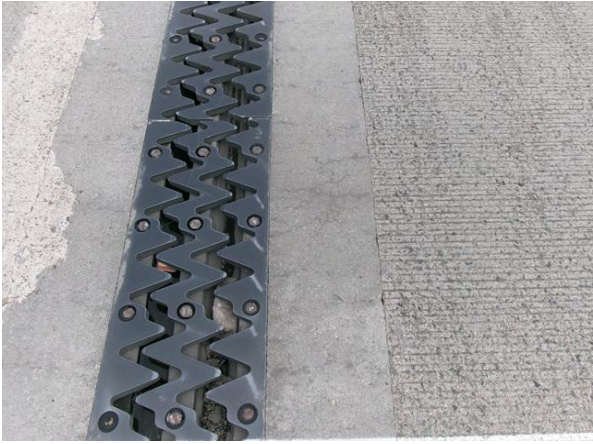
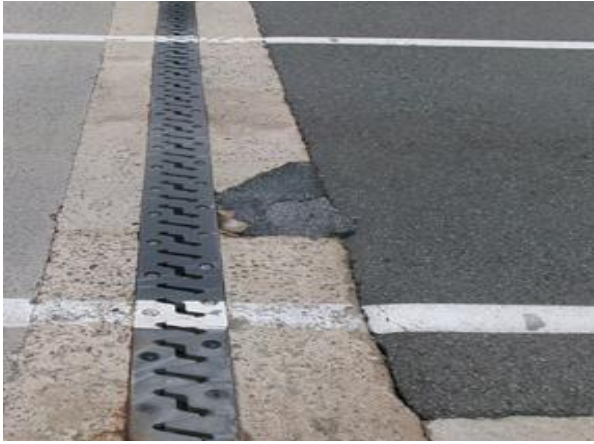
| 손상현황 | • P6 후타재 망상균열 (0.3×4.0) | 손상현황 | • A2 후타재 파손 (0.1×1.0) 임시보수 |
| 원 인 | • 건조수축, 차량윤하중 등 | 원 인 | • - |

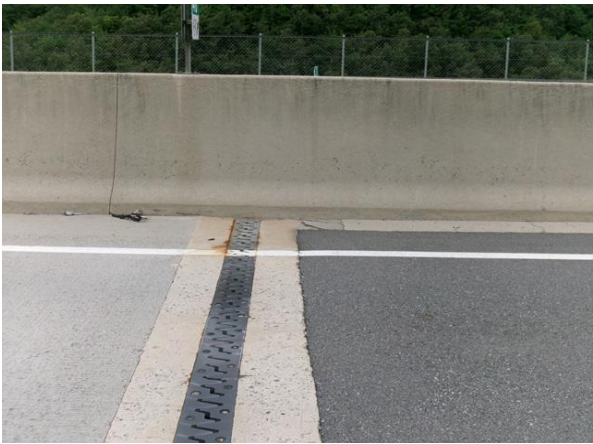
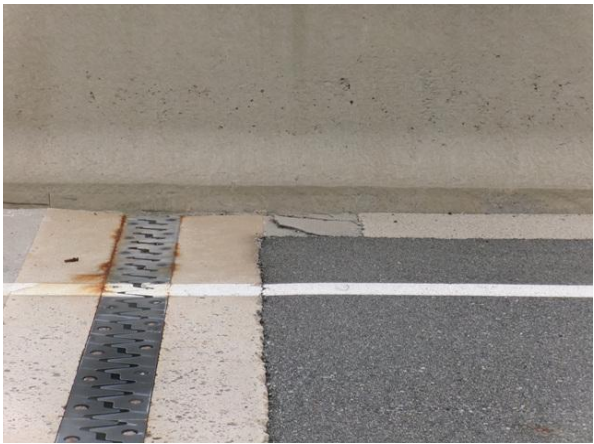
| 손상현황 | • S9 접속부 포장파손(0.4×0.4) | 손상현황 | • S1 망상균열(30.0×8.0) |
| 원 인 | • 외부충격, 다짐미흡 | 원 인 | • 건조수축, 차량윤하중 등 |

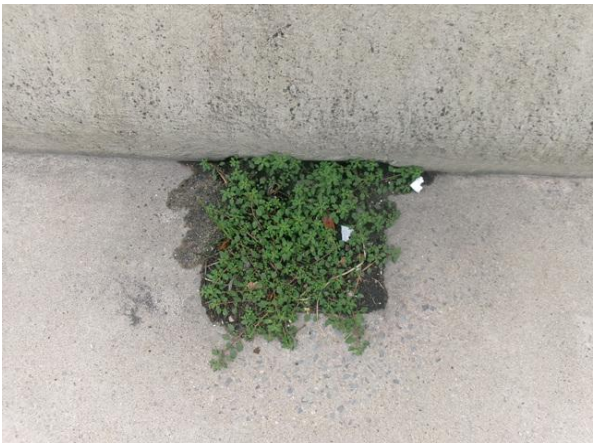
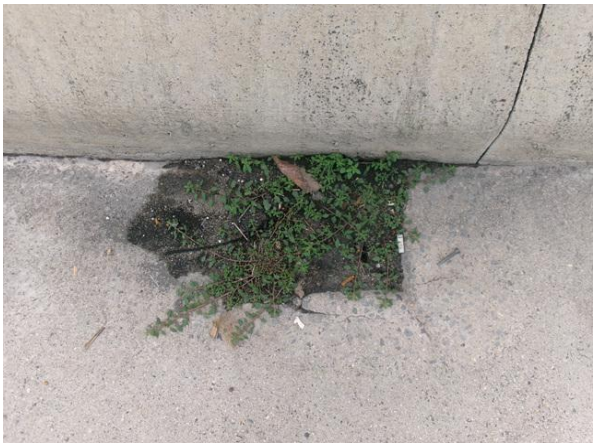
| 손상현황 | • S2 배수구 막힘(1EA) | 손상현황 | • S2 배수구 막힘(1EA) |
| 원 인 | • 장기공용, 이물질퇴적 등 | 원 인 | • 장기공용, 이물질퇴적 등 |

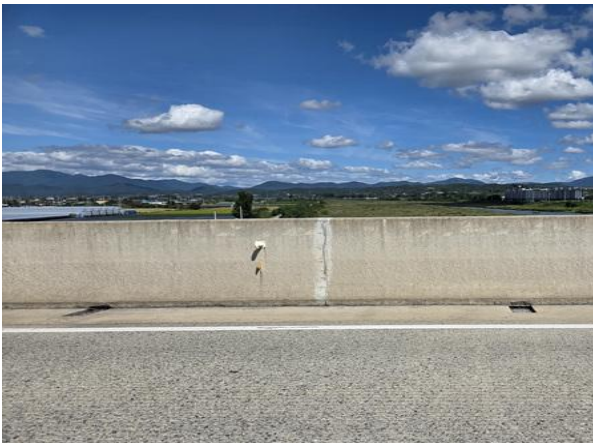
| 손상현황 | • S2 중분대 균열(0.3mm미만) | 손상현황 | • S4 균열부백태(0.2×1.0)) |
| 원 인 | • 건조수축, 온도변화 등 | 원 인 | • 건조수축, 손상부 우수유입 등 |

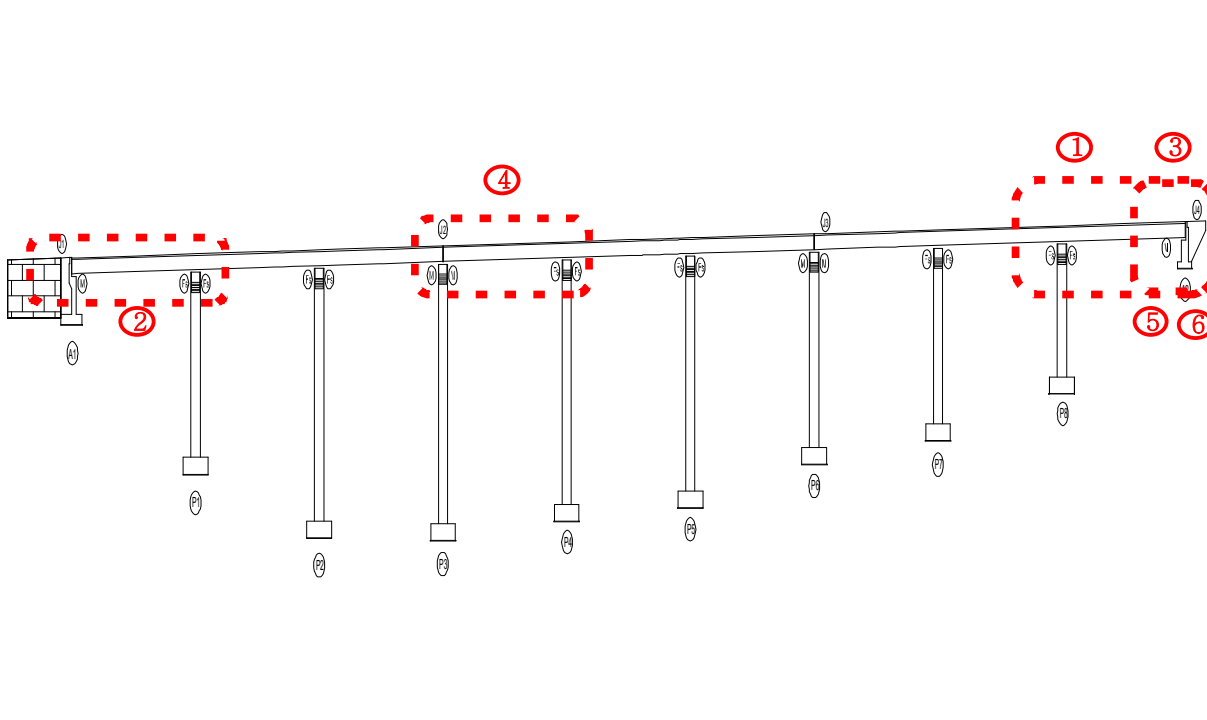
| <p>① 바닥판하면 S9 균열(0.3mm이상) – 진전 여부확인</p> | <p>② 거더 S1 균열(0.3mm미만) – 진전 여부확인</p> | <p>③ 신축이음 A2 후타재 파손 – 진전 여부확인</p> |
| <p>④ 교면포장 S4 포장파손 – 진전 여부확인</p> | <p>⑤ 교대 A2 균열(0.3mm이상) – 진전 여부확인</p> | <p>⑥ 교량받침 A2-SH5 받침콘크리트 철근노출 – 진전 여부확인</p> |
