# 11. 오로교

### 11.1 시설물의 개요

본 시설물은 경상북도 구미시 장천면 오로리(상주영천고속도로 36.763~37.148km)에 위치한 교량으로서 총 연장 385.0m, 폭 25.4m, 왕복 4차로로 시공되어 있다.

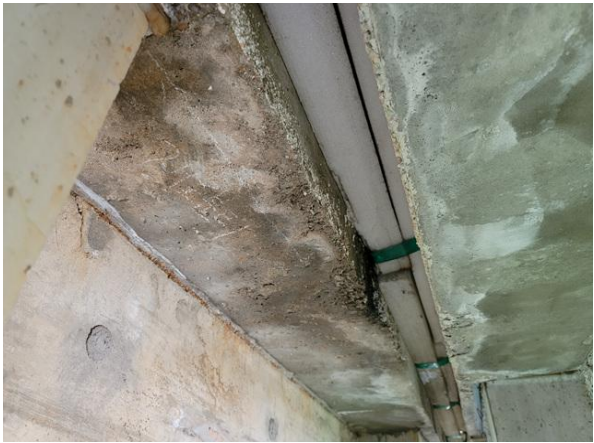
| 손상현황 | • S4 파손(0.1×0.4) | 손상현황 | • S5 재료분리(0.2×2.0) |
| 원 인 | • 다짐불량, 거푸집 조기탈거 등 | 원 인 | • 다짐미흡, 거푸집 조기탈거 등 |

| 조치방안 | • 단면보수 | 조치방안 | • 단면보수 |

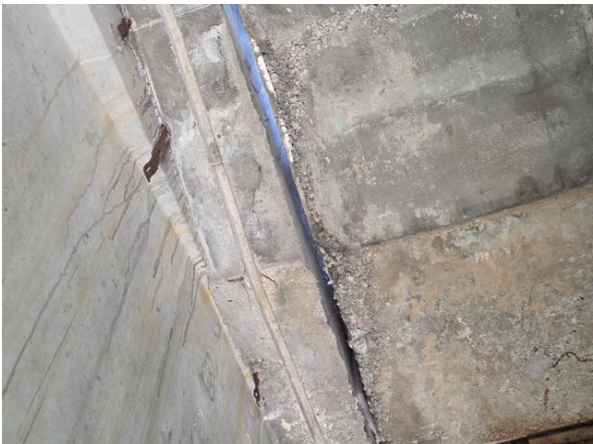
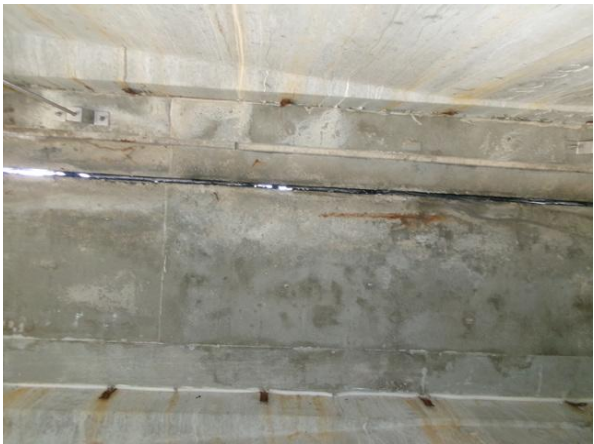
| 손상현황 | • S9 재료분리(0.2×1.0) | 손상현황 | • S10 균열(0.3mm미만) |
| 원 인 | • 다짐미흡, 거푸집 조기탈거 등 | 원 인 | • 건조수축, 거푸집 조기탈거 등 |

| 조치방안 | • 단면보수 | 조치방안 | • 표면처리 |

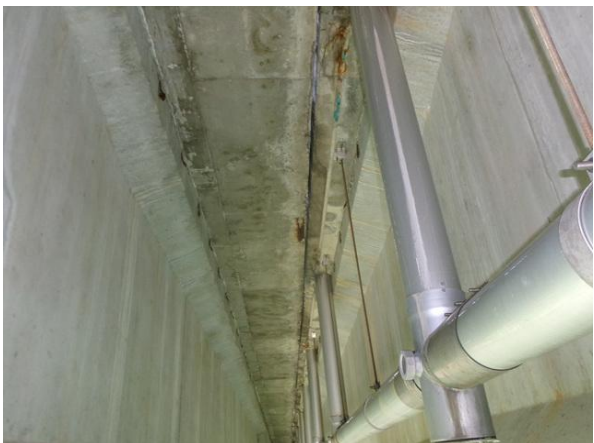
| 손상현황 | • S11 균열(0.3mm이상) | 손상현황 | • S11 철근노출(L=0.5m) |
| 원 인 | • 건조수축, 거푸집 조기탈거 등 | 원 인 | • 피복부족, 거푸집 조기탈거 등 |

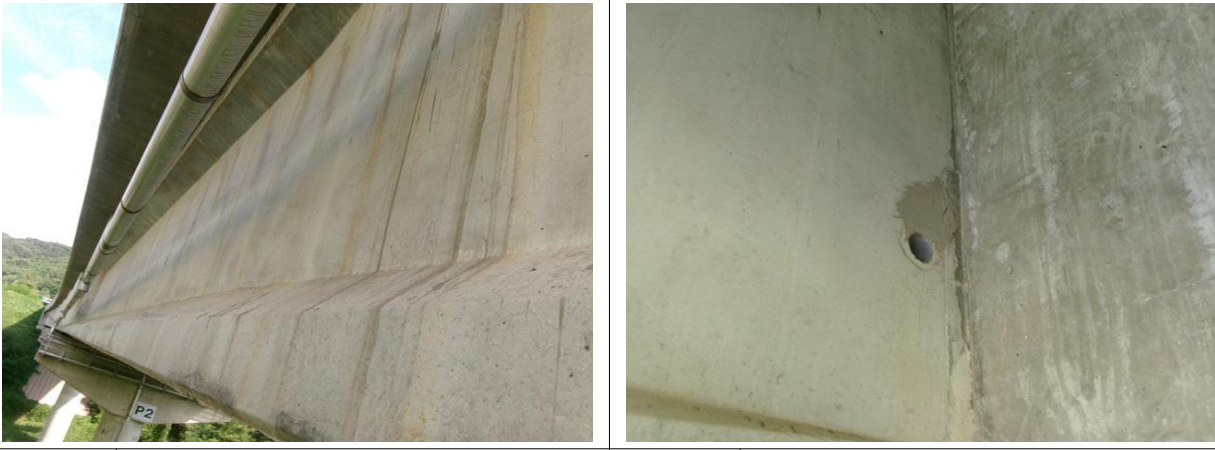
| 손상현황 | • S3-G5 표면불량(30.0×1.0) | 손상현황 | • 거더 기보수 현황 |
| 원 인 | • 시공미흡, 다짐미흡 등 | 원 인 | • - |

- 거더의 외관조사 결과, 전반적으로 양호한 상태이나 시공미흡, 다짐미흡 등에 의한 표면불량(박리)이 조사되었으며, 손상부는 부재의 내구성 확보 차원의 단면보수 등의 유지관리가 필요하다.

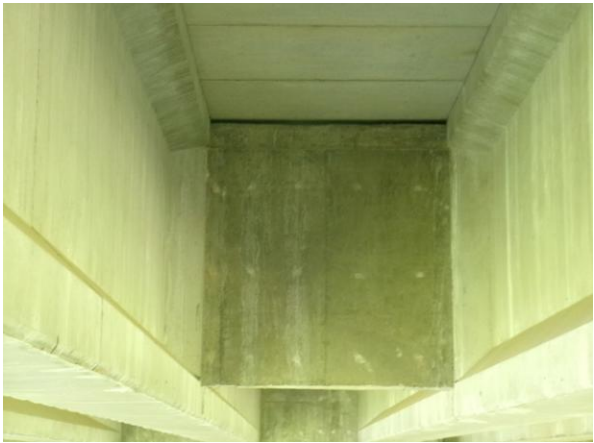
| 손상현황 | • S9 백태(1.5m×2.0m) | 손상현황 | • S10 백태(1.5m×2.0m) |
| 원 인 | • 우수유입, 수분침투 등 | 원 인 | • 우수유입, 수분침투 등 |

- 가로보에 조사된 백태의 경우 외부 우수유입, 습기흡착 등 복합적인 원인에 의한 손상으로 구조적인 영향을 미치는 손상은 아니나 내구성확보 차원의 표면처리 등 보수가 필요하다고 판단된다.
- 조사된 재료분리의 경우 다짐부족, 거푸집 조기탈거 등 복합적인 원인에 의한 손상으로 구조적인 영향을 미치는 손상은 아니나 내구성확보 차원의 단면보수 등 보수가 필요하다고 판단된다.
- 조사된 거푸집 미제거의 경우 시공불량에 의한 손상으로 구조적인 영향을 미치는 손상은 아니나 내구성확보 차원의 정비 등 보수가 필요하다고 판단된다.

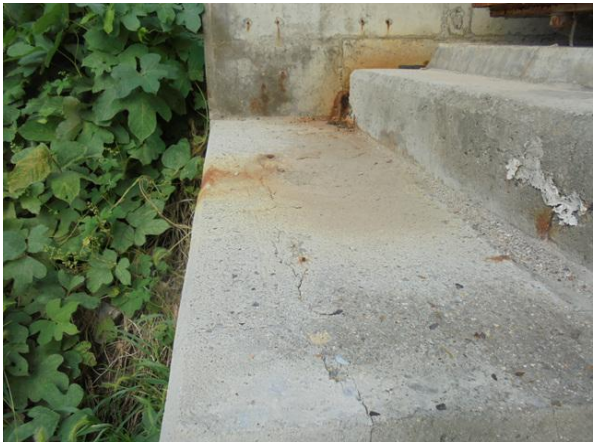
| 손상현황 | • A1 균열(0.3mm이상) | 손상현황 | • A1 균열(0.3mm이상) |
| 원 인 | • 건조수축, 거푸집 조기탈거 등 | 원 인 | • 건조수축, 거푸집 조기탈거 등 |

| 조치방안 | • 주입보수 | 조치방안 | • 주입보수 |

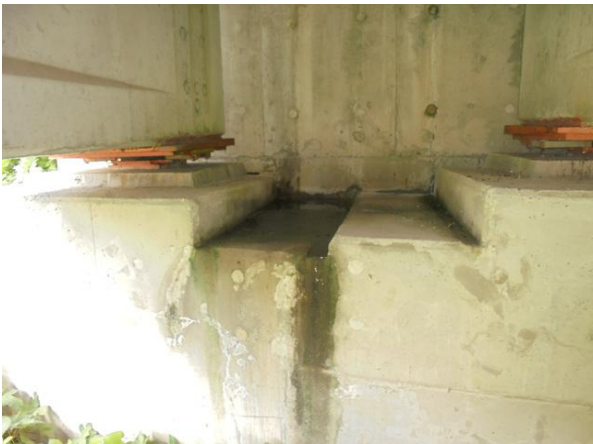
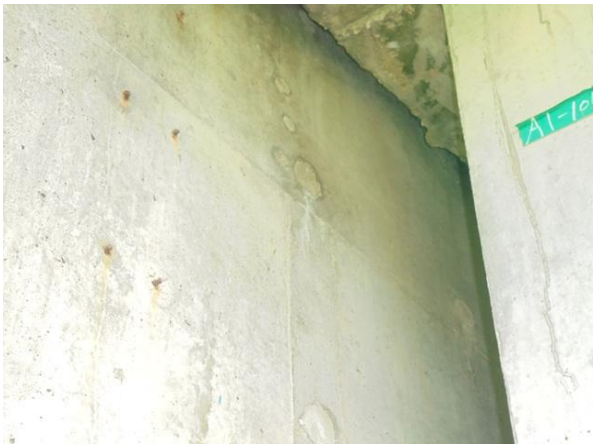
| 손상현황 | • A1 누수흔적(0.3×1.5) | 손상현황 | • A1 백태(0.2×1.0) |
| 원 인 | • 외부 우수유입 등 | 원 인 | • 외부 우수유입, 습기흡착 등 |

| 조치방안 | • 주의관찰 | 조치방안 | • 표면처리 |

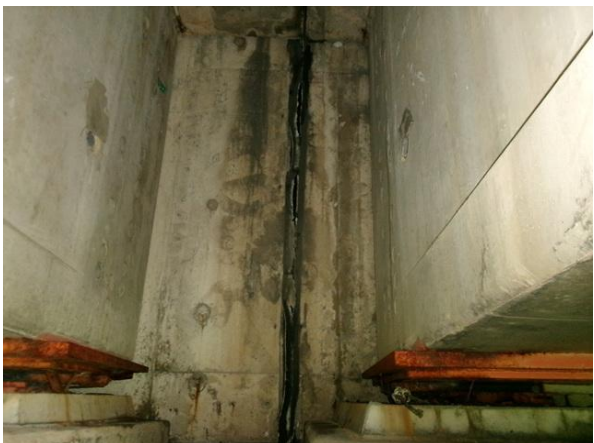
| 손상현황 | • A2 층분리(0.5×2.0) | 손상현황 | • A2 실란트 파손(L=3.0m) |
| 원 인 | • 다짐부족, 거푸집 조기탈거 등 | 원 인 | • 외부 우수유입, 공용기간 증가 등 |

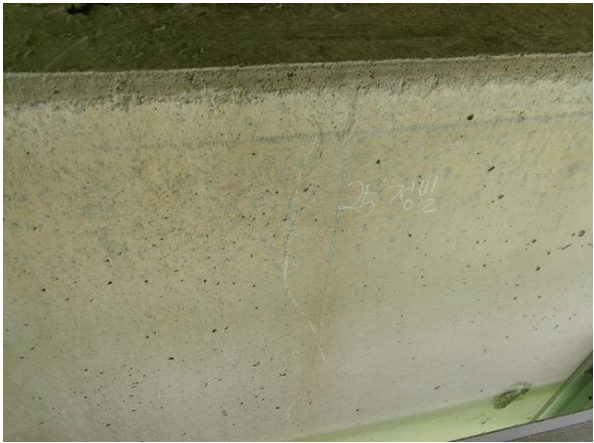
| 손상현황 | • P1 층분리(10.0m×0.5m) | 손상현황 | • P2 균열(0.3mm미만) |
| 원 인 | • 시공미흡, 다짐미흡 등 | 원 인 | • 건조수축, 거푸집 조기탈거 등 |

| 조치방안 | • 주의관찰 | 조치방안 | • 표면처리 |

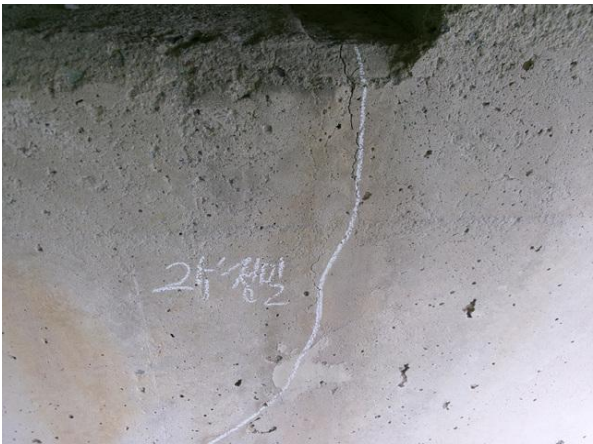
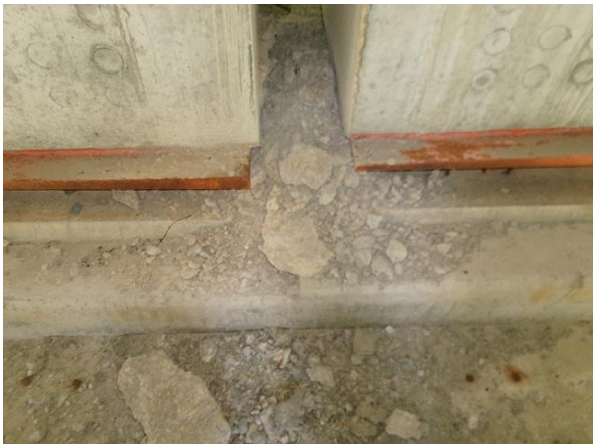
| 손상현황 | • P3 균열(0.3mm이상) | 손상현황 | • P3 폐콘크리트 적치(0.5×8.0) |
| 원 인 | • 건조수축, 거푸집 조기탈거 등 | 원 인 | • 시공미흡 등 |

| 조치방안 | • 주입보수 | 조치방안 | • 정비 |

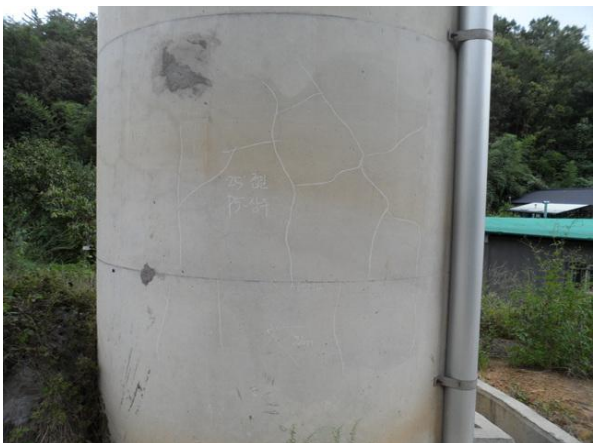
| 손상현황 | • P5 표면불량(10.0×0.5) | 손상현황 | • P5 기둥부 망상균열(5.0×4.0) |
| 원 인 | • 시공미흡, 다짐불량 등 | 원 인 | • 건조수축, 거푸집 조기탈거 등 |

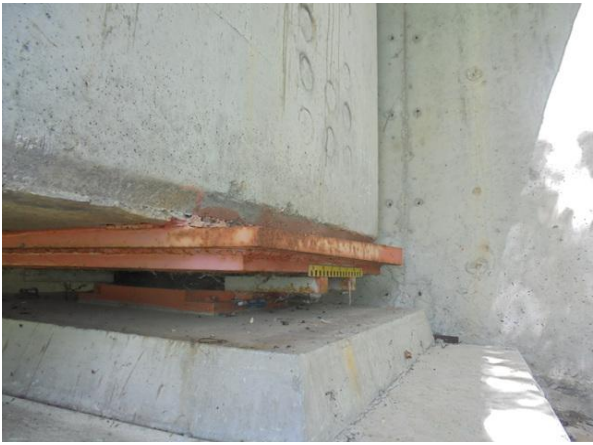
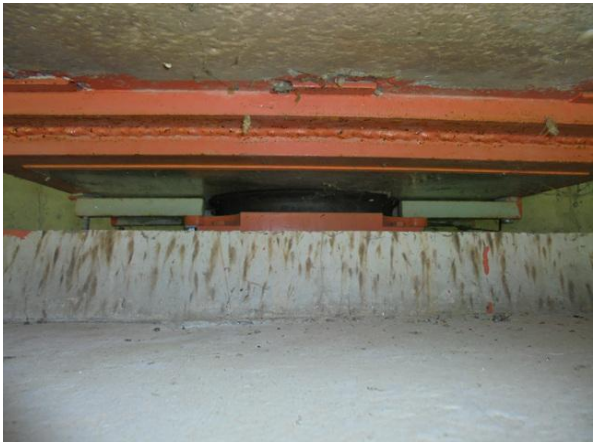
| 손상현황 | • A1-Sh1 플레이트 부식 | 손상현황 | • A1-Sh3 몰탈 균열(0.3mm미만) |
| 원 인 | • 외부 우수유입, 습기 흡착 등 | 원 인 | • 건조수축, 거푸집 조기탈거 등 |

| 조치방안 | • 재도장 | 조치방안 | • 표면처리 |

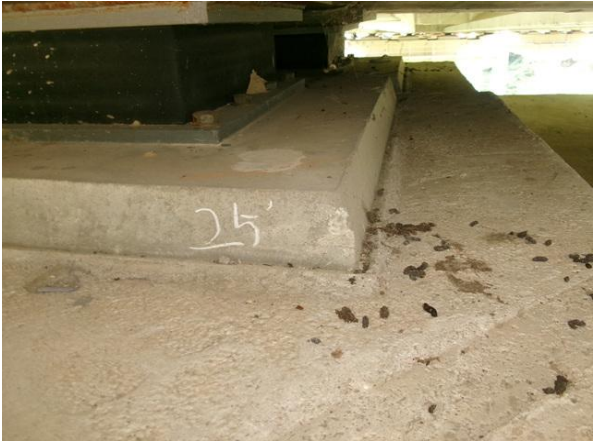
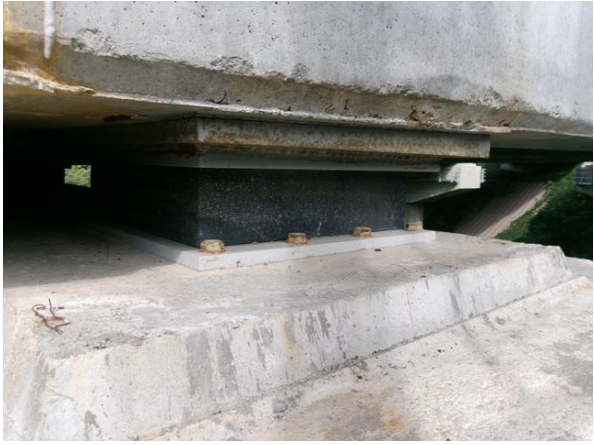
| 손상현황 | • P1-Sh3 몰탈 박락(0.1×0.1) | 손상현황 | • P2-Sh6 볼트 부식 8EA |
| 원 인 | • 다짐미흡, 거푸집 조기탈거 등 | 원 인 | • 습기흡착, 공용기간 증가 등 |

| 조치방안 | • 단면보수 | 조치방안 | • 재도장 |

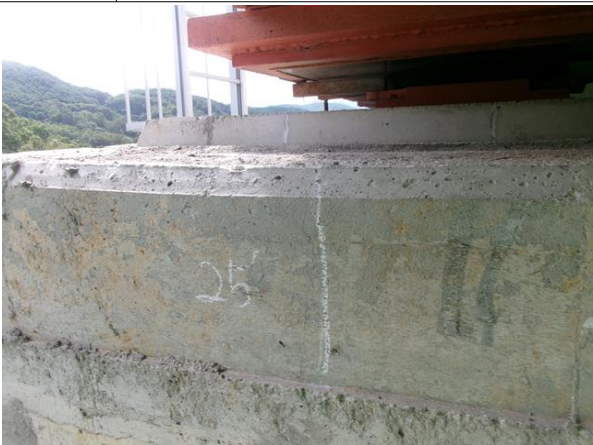
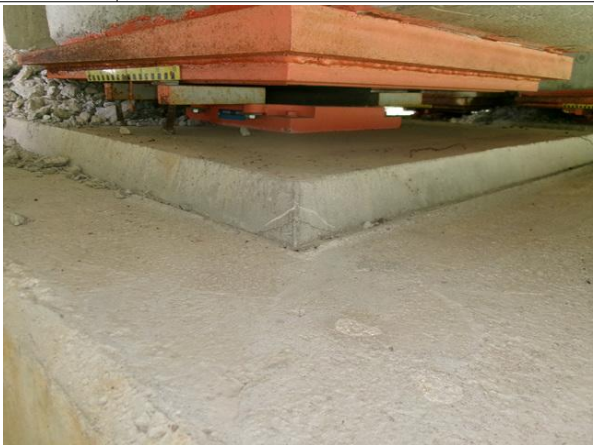
| 손상현황 | • P3-Sh1 받침콘크리트 균열(0.3mm미만) | 손상현황 | • P3-Sh2 몰탈 층분리(0.1×0.1) |
| 원 인 | • 건조수축, 거푸집 조기탈거 등 | 원 인 | • 다짐부족, 거푸집 조기탈거 등 |

| 조치방안 | • 표면처리 | 조치방안 | • 단면보수 |

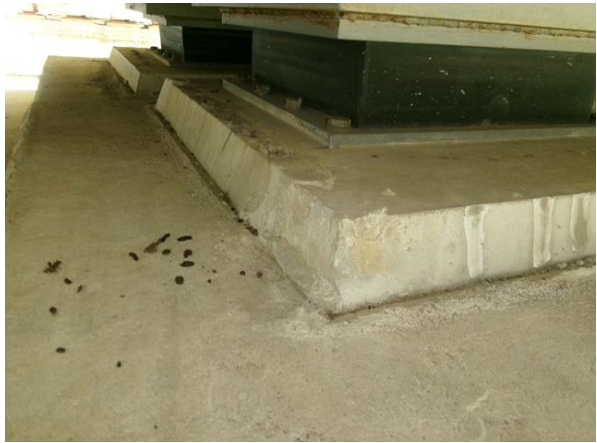
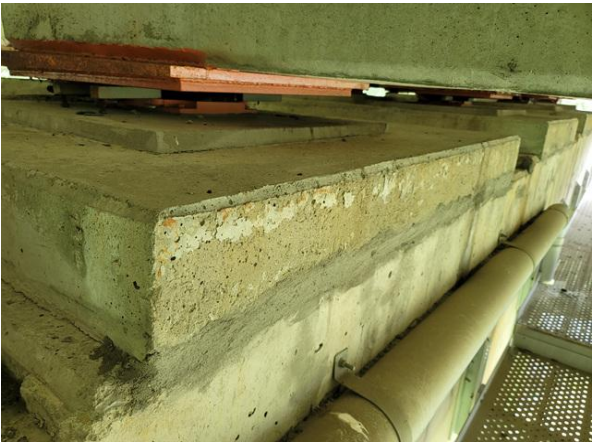
| 손상현황 | • P4-Sh3 몰탈 박락(0.2×0.1) | 손상현황 | • P5-Sh3 받침콘크리트 표면불량(1.5×0.3) |
| 원 인 | • 다짐부족, 거푸집 조기탈거 등 | 원 인 | • 다짐부족, 거푸집 조기탈거 등 |

| 조치방안 | • 단면보수 | 조치방안 | • 단면보수 |

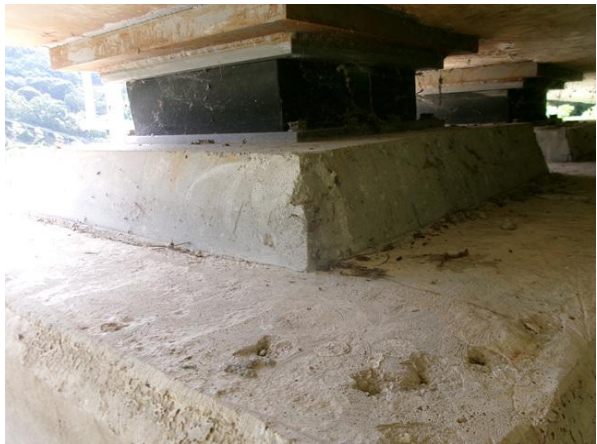
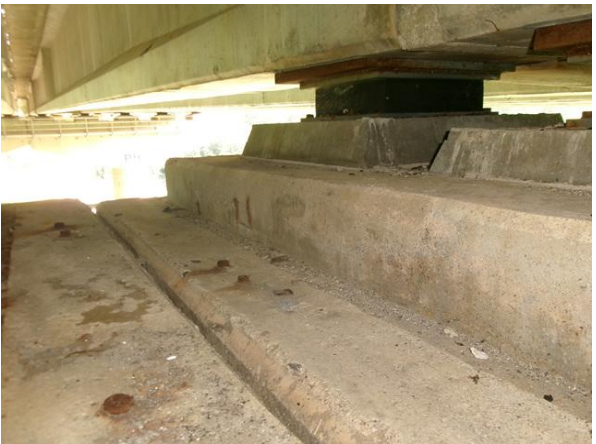
| 손상현황 | • P10-Sh1 몰탈 박락(0.1×0.1) | 손상현황 | • P10-Sh5 받침콘크리트 재료분리 및 철근노출 |
| 원 인 | • 다짐부족, 거푸집 조기탈거 등 | 원 인 | • 시공불량, 다짐부족, 피복부족 등 |

| 조치방안 | • 단면보수 | 조치방안 | • 단면보수+방청 |

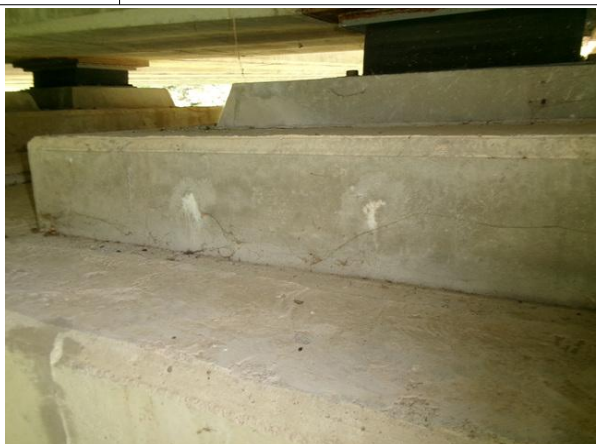
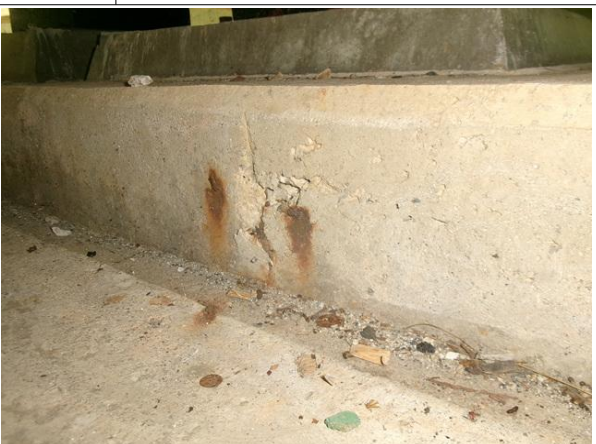
| 손상현황 | • P10-Sh9 받침콘크리트 백태(0.1×0.1) | 손상현황 | • P10-Sh10 받침콘크리트 재료분리 및 철근노출 |
| 원 인 | • 습기흡착 등 | 원 인 | • 시공불량, 다짐부족, 피복부족 등 |

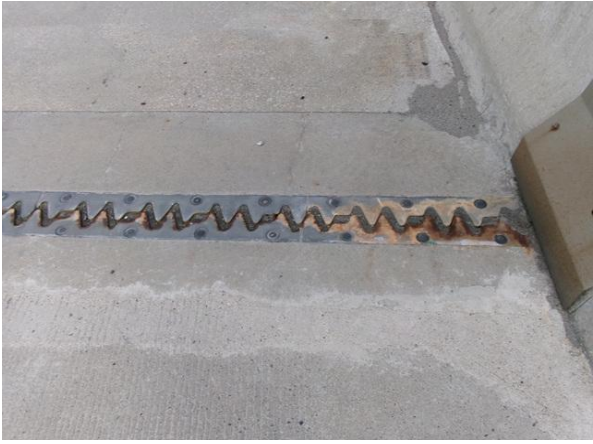
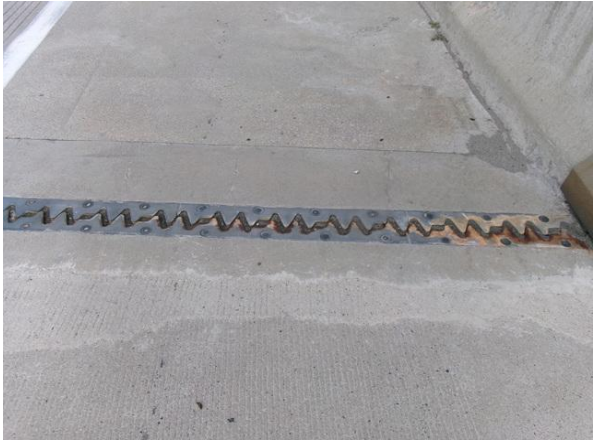
| 손상현황 | • A1 본체 부식(L=3.0m) | 손상현황 | • A1 이물질퇴적(L=3.0m) |
| 원 인 | • 우수유입, 공용기간 증가 등 | 원 인 | • 공용기간 증가, 비산먼지퇴적 |

| 조치방안 | • 주의관찰 | 조치방안 | • 청소 |

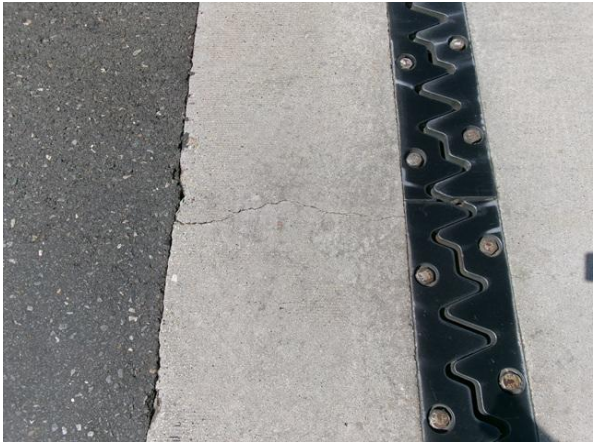
| 손상현황 | • A1 후타재 균열 | 손상현황 | • A2 후타재 균열 |
| 원 인 | • 건조수축, 거푸집 조기탈거 등 | 원 인 | • 건조수축, 거푸집 조기탈거 등 |

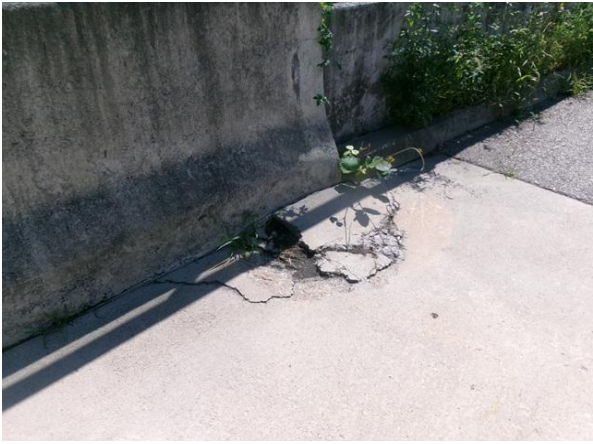
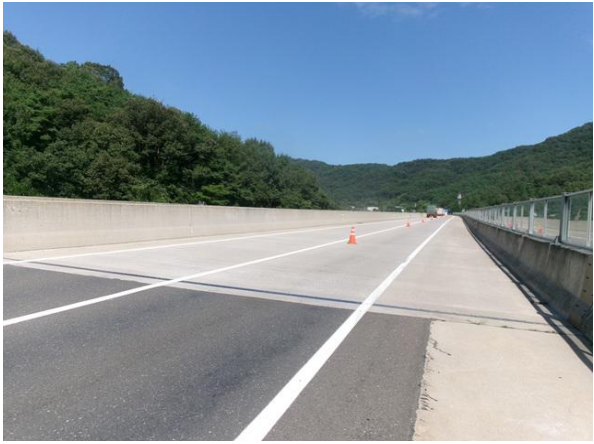
| 손상현황 | • 접속부 파손(1.0×1.0) | 손상현황 | • 상태양호 |
| 원 인 | • 침하, 시공미흡 | 원 인 | — |

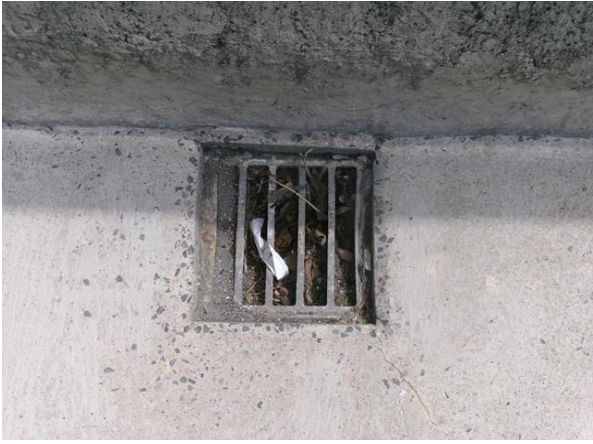
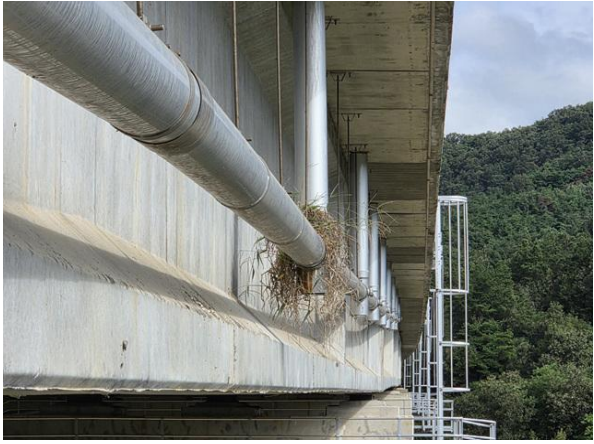
| 손상현황 | • S7 배수구 막힘 1EA | 손상현황 | • S8 배수관 막힘 1EA |
| 원 인 | • 공용기간 경과, 비산물퇴적 등 | 원 인 | • 공용기간 경과, 시공미흡 등 |

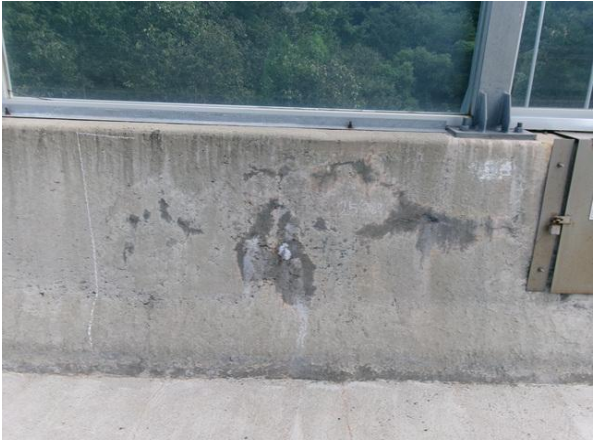
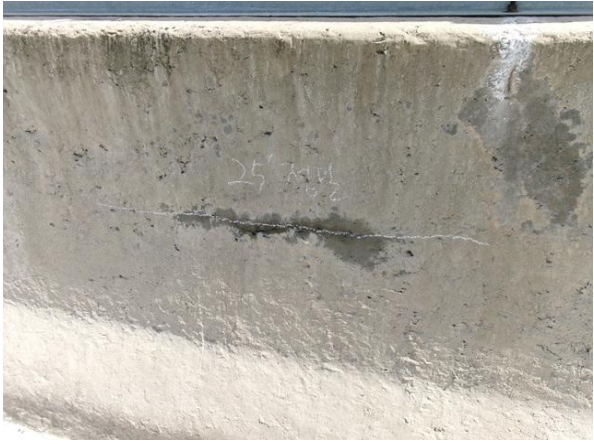
| 손상현황 | • S7 방호벽 재료분리 (2.0×1.0) | 손상현황 | • S2 방호벽 균열 (0.3mm미만) |
| 원 인 | • 다짐부족, 거푸집 조기탈거 등 | 원 인 | • 건조수축, 거푸집 조기탈거 등 |

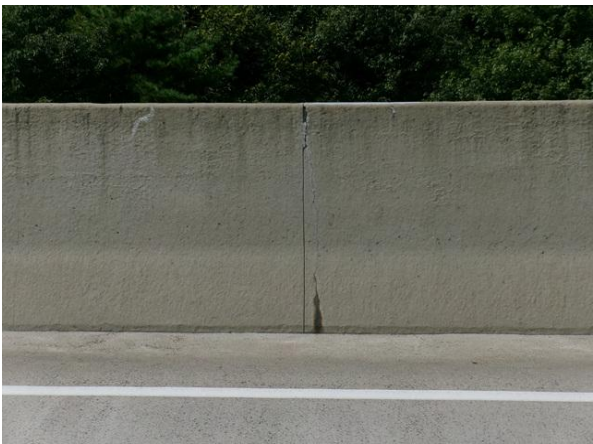
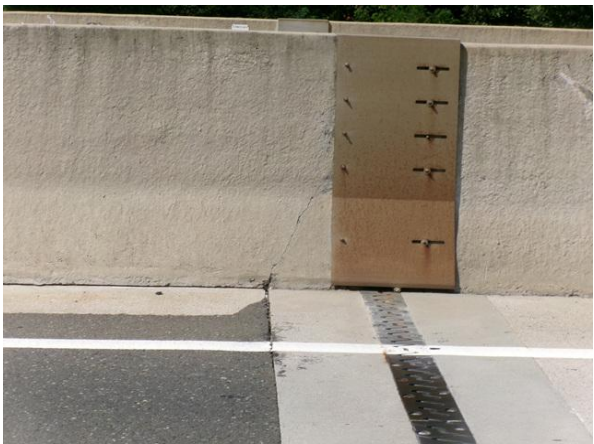
| 손상현황 | • S8 중분대 균열 (0.3mm미만) | 손상현황 | • S11 중분대 접속부 균열 (0.3mm이상) |
| 원 인 | • 건조수축, 거푸집 조기탈거 등 | 원 인 | • 건조수축, 거푸집 조기탈거 등 |

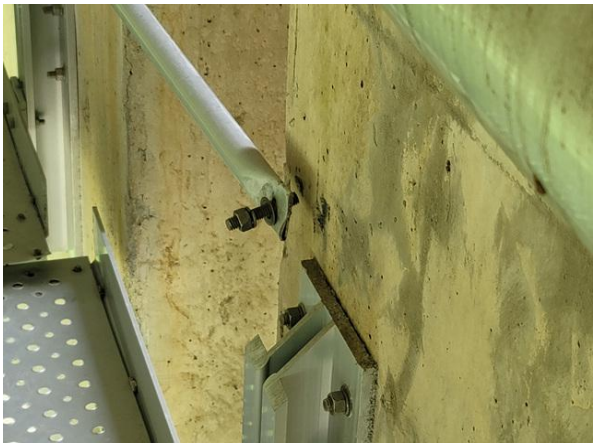
| 손상현황 | • P2 점검문 개폐불량 | 손상현황 | • P8 난간 파손 |
| 원 인 | • 외부충격, 공용연수 증가 | 원 인 | • 외부충격, 진동 등 |

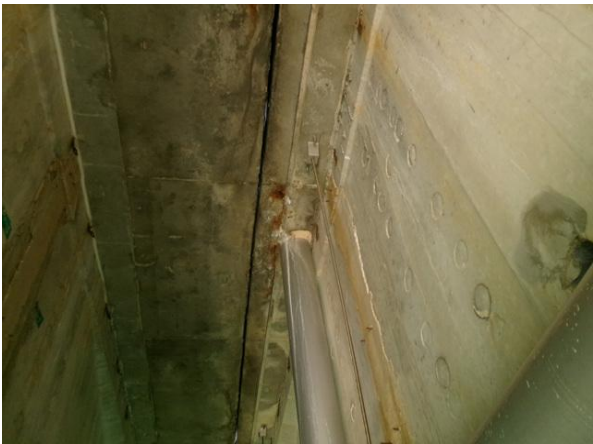
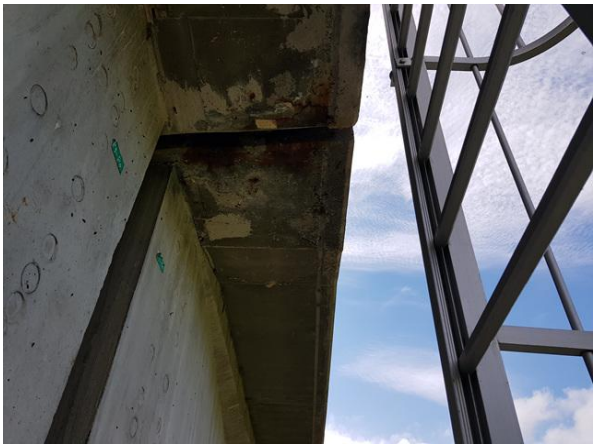
| 손상현황 | • S11 백태(0.2×0.2) | 손상현황 | • S4 재료분리(1.0×1.0) |
| 원 인 | • 우수유입, 습기흡착 등 | 원 인 | • 다짐불량, 거푸집 조기탈거 등 |

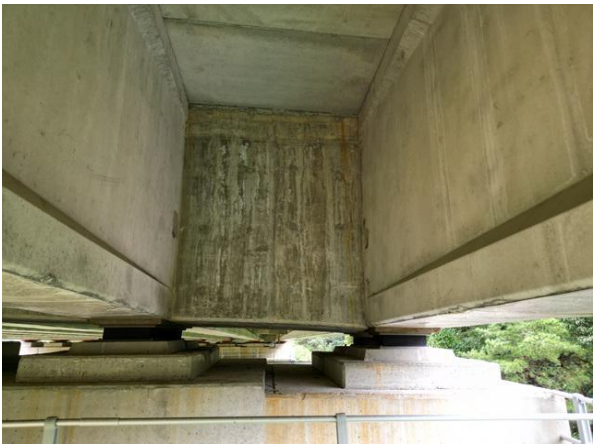
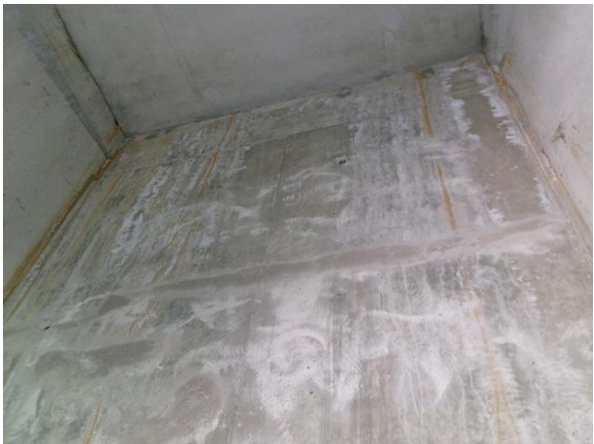
| 손상현황 | • S7 층분리 (0.5×1.0) | 손상현황 | • S10 백태 (1.5×2.0) |
| 원 인 | • 시공미흡, 다짐불량 등 | 원 인 | • 우수유입, 습기흡착 등 |

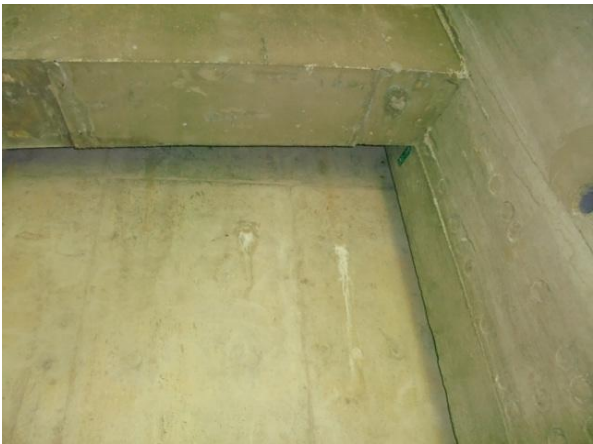
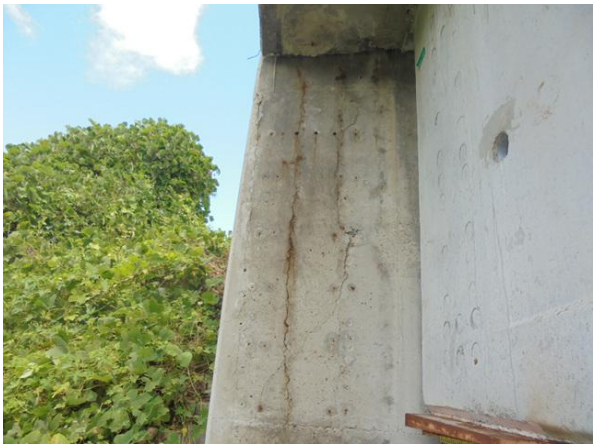
| 손상현황 | • A1 백태(0.2×0.5) | 손상현황 | • A1 층분리 및 부식(1.0×2.5) |
| 원 인 | • 우수유입, 습기흡착 등 | 원 인 | • 다짐부족, 거푸집 조기탈거 등 |

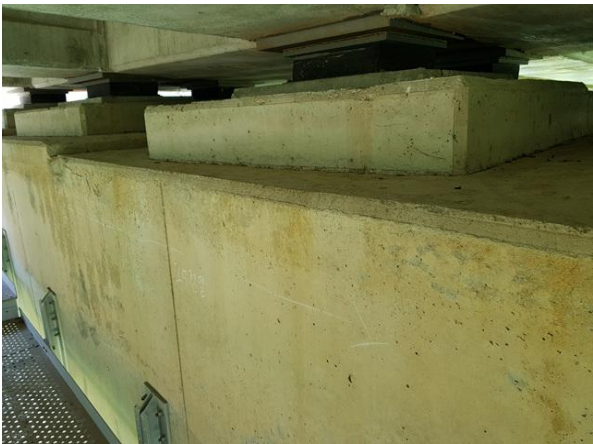
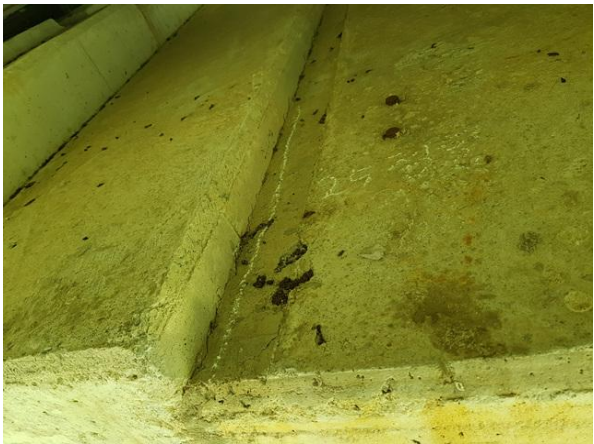
| 손상현황 | • P1 층분리(10.0×0.5) | 손상현황 | • P2 균열(0.3mm이상) |
| 원 인 | • 다짐부족, 거푸집 조기탈거 등 | 원 인 | • 건조수축, 거푸집 조기탈거 등 |

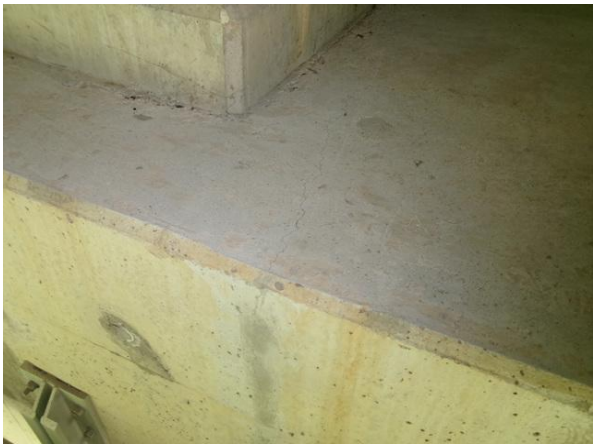
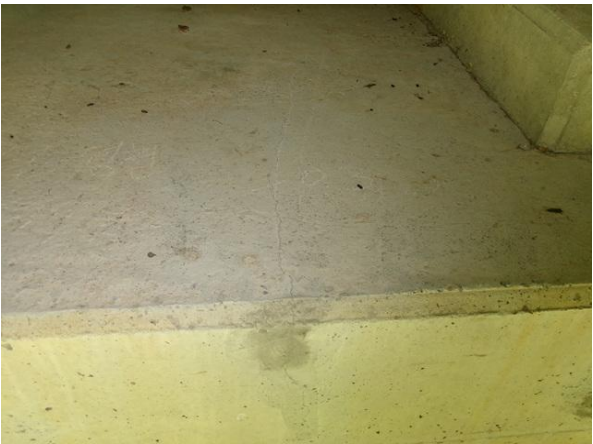
| 손상현황 | • P9 균열(0.3mm이상) | 손상현황 | • P9 균열(0.3mm이상) |
| 원 인 | • 건조수축, 거푸집 조기탈거 등 | 원 인 | • 건조수축, 거푸집 조기탈거 등 |

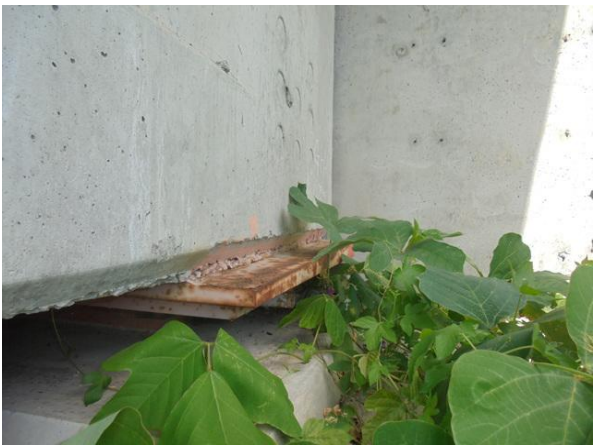
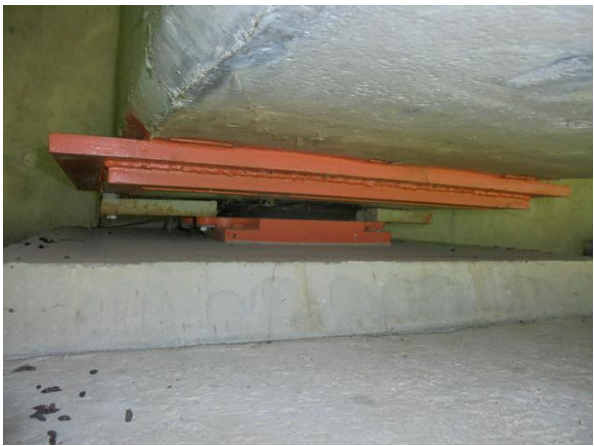
| 손상현황 | • A1-Sh1 플레이트 부식 | 손상현황 | • A1-Sh1 몰탈 균열(0.3mm미만) |
| 원 인 | • 장기공용, 습기흡착 | 원 인 | • 건조수축, 온도변화 |

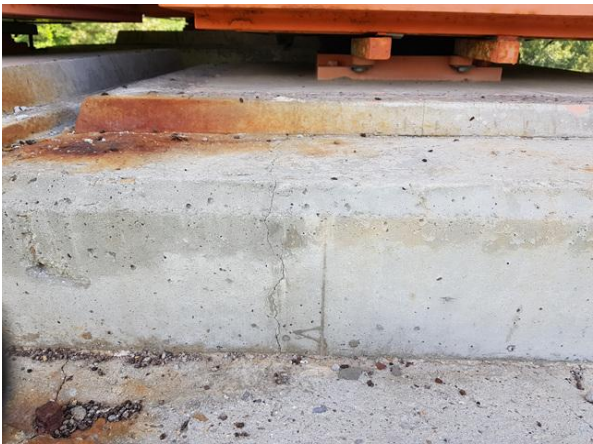
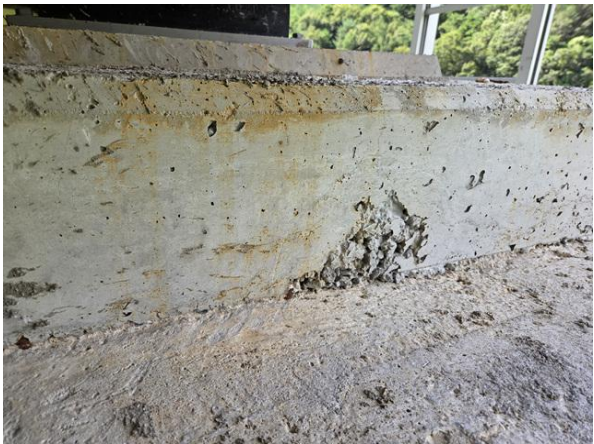
| 손상현황 | • P3-Sh10 받침콘크리트 균열(0.3mm미만) | 손상현황 | • P4-Sh5 받침콘크리트 재료분리(0.8×0.2) |
| 원 인 | • 건조수축, 온도변화 | 원 인 | • 다짐미흡, 거푸집 조기탈형 등 |

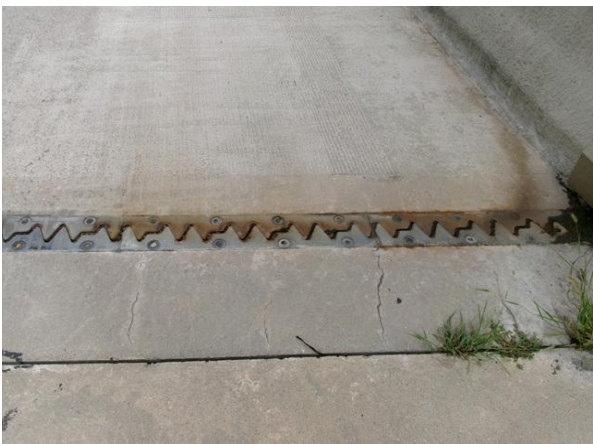
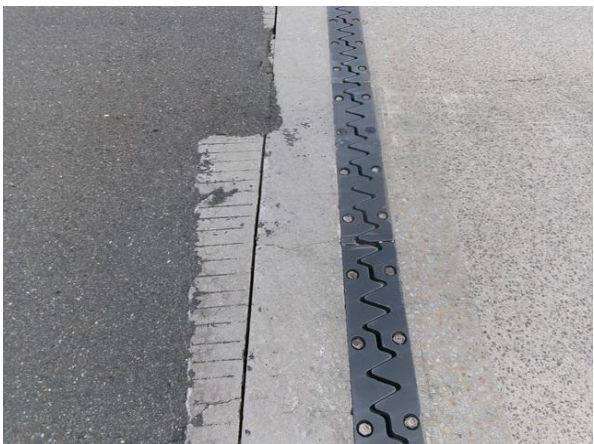
| 손상현황 | • A1 본체 부식 | 손상현황 | • A1 후타재 균열 |
| 원 인 | • 우수유입, 장기공용 | 원 인 | • 건조수축, 장기공용, 차량윤하중 |

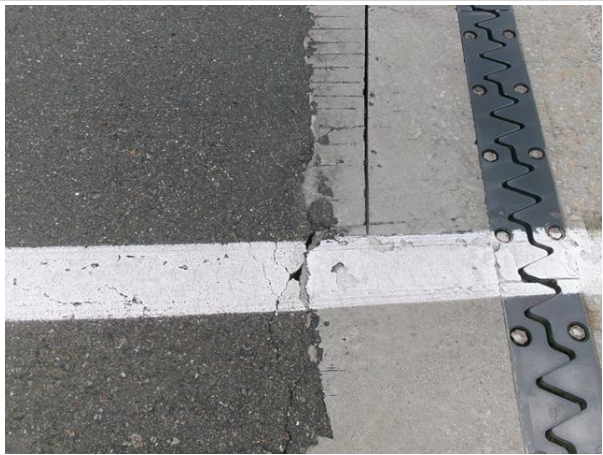
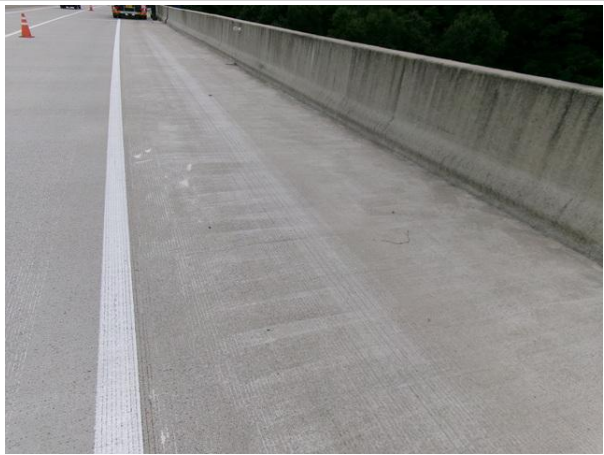
| 손상현황 | • S1 접속부 파손(0.2×1.0) | 손상현황 | • S5 망상균열(10.0×3.0) |
| 원 인 | • 중차량, 장기공용 | 원 인 | • 건조수축 등 |

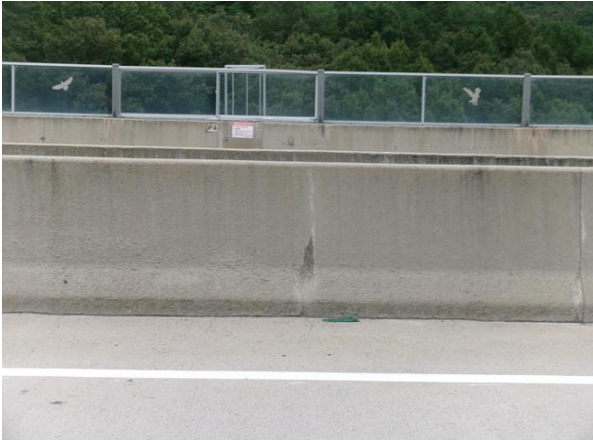
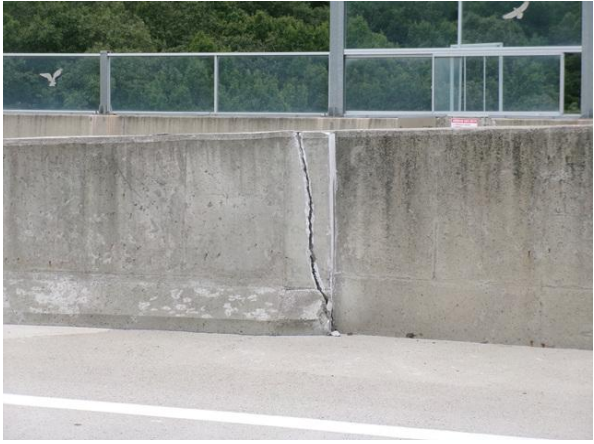
| 손상현황 | • S5 중앙분리대 균열 (0.3mm미만) | 손상현황 | • S6 중앙분리대 파손 (0.1×1.2) |
| 원 인 | • 건조수축, 공용기간 경과 등 | 원 인 | • 시공미흡, 다짐미흡 |
