## 12. 오실교

### 12.1 시설물의 개요

본 시설물은 경상북도 구미시 장천면 오로리(상주영천고속도로 37.293~38.023km)에 위치한 교량으로서 총 연장 280.0m, 폭 24.3m, 왕복 4차로로 시공되어 있다.

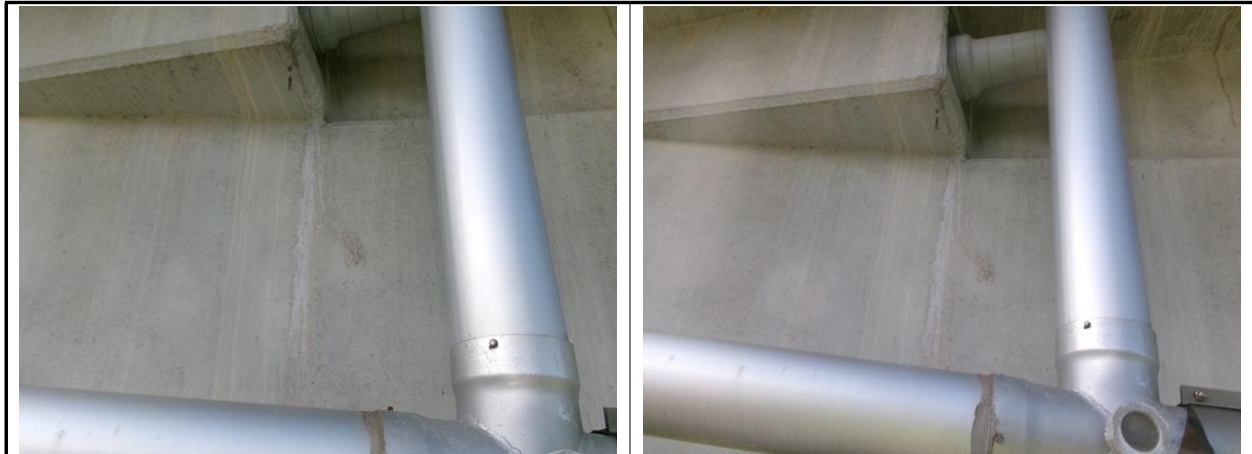
| 손상현황 | • S5 백태(0.1×1.0) | 손상현황 | • S5 백태(0.1×1.0) |
| 원 인 | • 우수유입, 수분침투 등 | 원 인 | • 우수유입, 수분침투 등 |

- 거더에 조사된 박리의 경우 다짐불량 등 복합적인 원인에 의한 손상으로 구조적인 영향을 미치는 손상은 아니나 내구성확보 차원의 단면보수 등 보수가 필요하다고 판단된다.
- 거더에 조사된 백태의 경우 외부 우수유입, 수분침투 등 복합적인 원인에 의한 손상으로 구조적인 영향을 미치는 손상은 아니나 내구성확보 차원의 표면처리 등 보수가 필요하다고 판단된다.

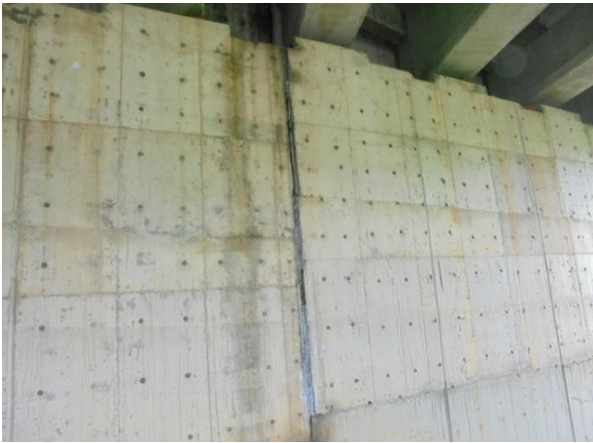
| 손상현황 | • A1 실란트 파손(L=6.0m) | 손상현황 | • A1 실란트 미시공(L=2.0m) |
| 원 인 | • 공용기간 경과, 우수유입 등 | 원 인 | • 공용기간 경과, 우수유입 등 |

| 조치방안 | • 실란트 충전 | 조치방안 | • 실란트 충전 |

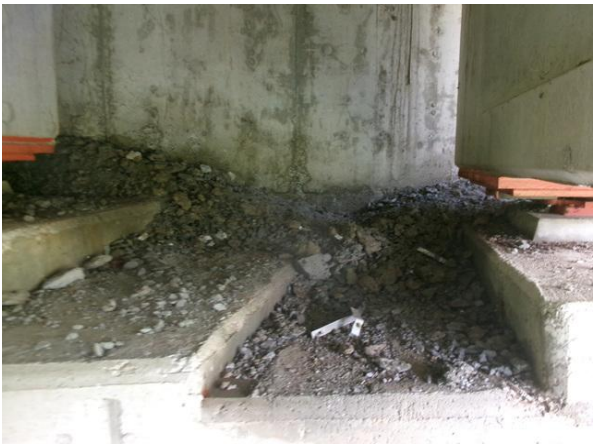
| 손상현황 | • A1 페콘크리트 퇴적(5.0×1.0) | 손상현황 | • A2 균열(0.3mm미만) |
| 원 인 | • 시공미흡 | 원 인 | • 건조수축, 거푸집 조기탈거 등 |

| 조치방안 | • 청소 | 조치방안 | • 표면처리 |

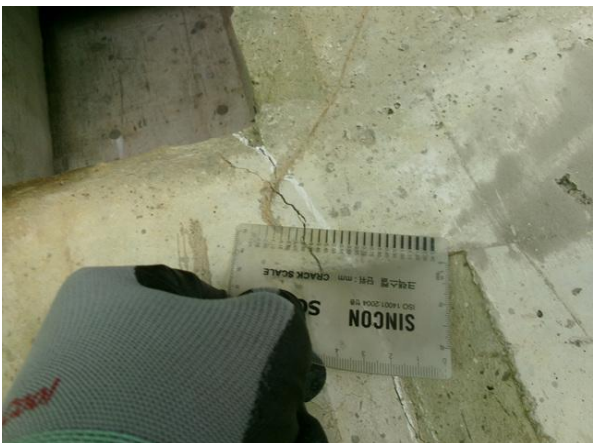
| 손상현황 | • A2 균열(0.3mm이상) | 손상현황 | • A2 층분리(0.2×2.0) |
| 원 인 | • 건조수축, 거푸집 조기탈거 등 | 원 인 | • 다짐부족, 거푸집 조기탈거 등 |

- 교대에 조사된 균열(0.3mm미만, 이상)의 경우 건조수축, 거푸집 조기탈거 등 복합적인 원인에 의한 손상으로 구조적인 영향을 미치는 손상은 아니나 내구성확보 차원의 표면처리, 주입 보수 등 보수가 필요하다고 판단된다.
- 조사된 층분리의 경우 다짐부족, 거푸집 조기탈거 등 복합적인 원인에 의한 손상으로 구조적인 영향을 미치는 손상은 아니나 내구성확보 차원의 단면보수 등 보수가 필요하다고 판단된다.
- 조사된 페콘크리트 퇴적의 경우 시공미흡에 의한 손상으로 정비 등 보수가 필요하다고 판단된다.
- 조사된 실란트 파손, 미시공의 경우 공용기간 증가, 우수유입 등 복합적인 원인에 의한 손상으로 구조적인 영향을 미치는 손상은 아니나 내구성확보 차원의 실란트 충전 등 보수가 필요하다고 판단된다.

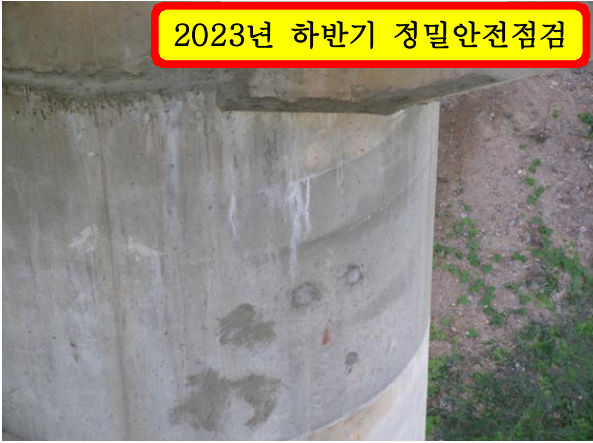
| 손상현황 | • P2 백태(0.3×0.3) | 손상현황 | • P2 백태(0.3×0.3) |
| 원 인 | • - | 원 인 | • 우수유입, 수분침투 등 |

| 조치방안 | • - | 조치방안 | • 표면처리 |

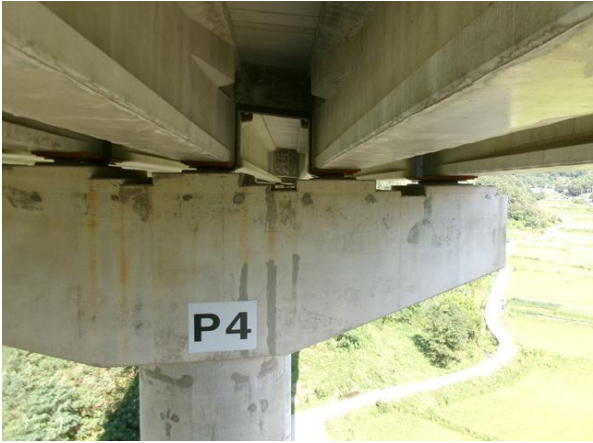
| 손상현황 | • P4 망상균열(10.0×1.5) | 손상현황 | • P5 층분리(2.5×1.0) |
| 원 인 | • 건조수축, 거푸집 조기탈형 등 | 원 인 | • 다짐부족, 거푸집 조기탈거 등 |

- 교각에 조사된 균열(0.3mm미만, 이상), 망상균열의 경우 건조수축, 거푸집 조기탈거 등 복합적인 원인에 의한 손상으로 구조적인 영향을 미치는 손상은 아니나 내구성확보 차원의 표면처리, 단면보수 등 보수가 필요하다고 판단된다.
- 조사된 층분리, 박락의 경우 다짐부족, 거푸집 조기탈거 등 복합적인 원인에 의한 손상으로 구조적인 영향을 미치는 손상은 아니나 내구성확보 차원의 단면보수 등 보수가 필요하다고 판단된다.
- 조사된 백태의 경우 외부 우수유입, 수분침투 등 복합적인 원인에 의한 손상으로 구조적인 영향을 미치는 손상은 아니나 내구성확보 차원의 표면처리 등 보수가 필요하다고 판단된다.

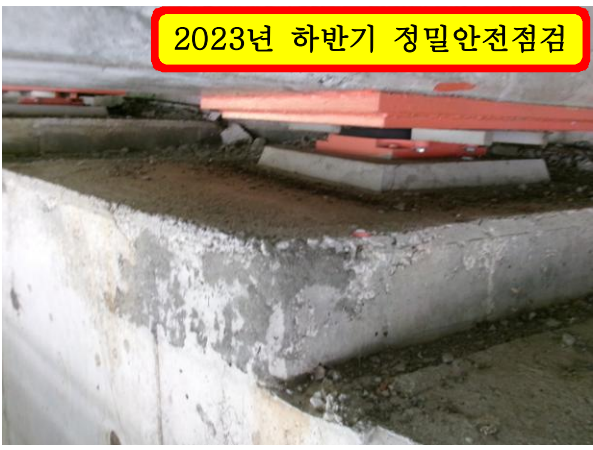
| 손상현황 | • A1-Sh3 받침콘크리트 재료분리(0.5×0.2) | 손상현황 | • A1-Sh3 받침콘크리트 재료분리(0.5×0.2) |
| 원 인 | • — | 원 인 | • 다짐미흡, 거푸집 조기탈거 등 |

- 조사된 받침콘크리트 재료분리의 경우 시공시 다짐부족, 거푸집 조기탈거 등에 의한 손상으로 시설물에 영향을 미치는 구조적인 손상은 아닌 것으로 판단되며 내구성 확보 차원의 단면 보수 등의 보수를 실시하는 것이 바람직하다.

| 조치방안 | • — | 조치방안 | • 단면보수 |

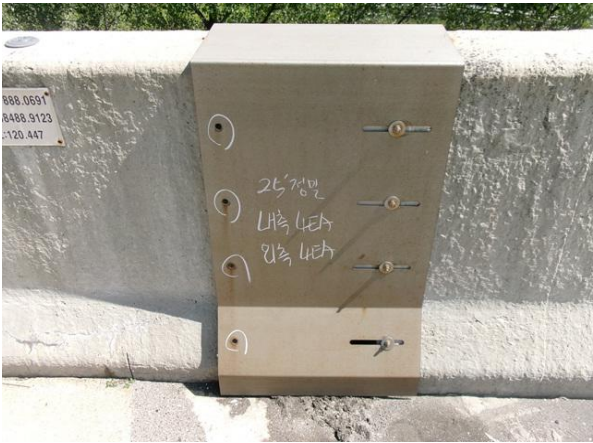
| 손상현황 | <ul style="list-style-type: none"> <li>A1 차수판 볼트 탈락(8EA)</li> </ul> | 손상현황 | <ul style="list-style-type: none"> <li>A1 본체 단차 (L=10m, T=5mm)</li> </ul> |
| 원 인 | <ul style="list-style-type: none"> <li>공용기간 증가 등</li> </ul> | 원 인 | <ul style="list-style-type: none"> <li>차량윤하중, 공용기간 증가 등</li> </ul> |

| 조치방안 | <ul style="list-style-type: none"> <li>정비</li> </ul> | 조치방안 | <ul style="list-style-type: none"> <li>주의관찰</li> </ul> |

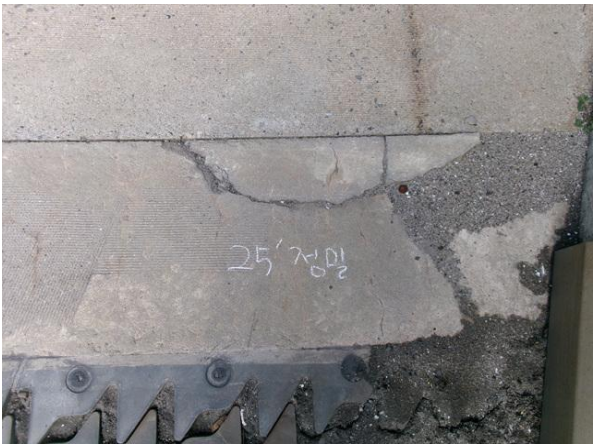
| 손상현황 | <ul style="list-style-type: none"> <li>A1 후타재 파손(0.2×0.5)</li> </ul> | 손상현황 | <ul style="list-style-type: none"> <li>A1 후타재 균열</li> </ul> |
| 원 인 | <ul style="list-style-type: none"> <li>차량윤하중, 공용기간 증가 등</li> </ul> | 원 인 | <ul style="list-style-type: none"> <li>건조수축, 공용기간 증가 등</li> </ul> |

| 조치방안 | <ul style="list-style-type: none"> <li>단면보수</li> </ul> | 조치방안 | <ul style="list-style-type: none"> <li>주의관찰</li> </ul> |

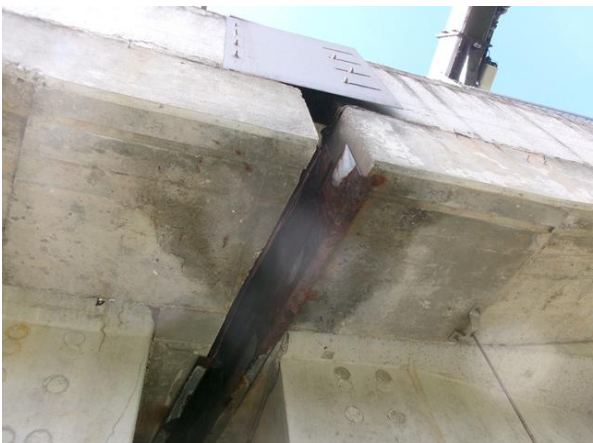
| 손상현황 | <ul style="list-style-type: none"> <li>P4 하부 부식(L=0.5m)</li> </ul> | 손상현황 | <ul style="list-style-type: none"> <li>A2 이물질퇴적</li> </ul> |
| 원 인 | <ul style="list-style-type: none"> <li>우수유입, 습기흡착 등</li> </ul> | 원 인 | <ul style="list-style-type: none"> <li>비산물 퇴적, 공용기간 증가 등</li> </ul> |

- 신축이음조사된 본체 단차, 하부 부식, 후타재 균열의 경우 건조수축, 공용기간 증가, 우수유입, 습기흡착 등에 의한 손상으로 시설물에 영향을 미치는 구조적인 손상은 아닌 것으로 판단되며 즉각적인 보수보다 주의 관찰 후 손상 진전 시 적절한 보수를 실시하는 것이 바람직하다.
- 조사된 후타재 파손, 층분리의 경우 차량 운하중, 공용기간 증가 등에 의한 손상으로 시설물에 영향을 미치는 구조적인 손상은 아닌 것으로 판단되며 내구성 확보 차원의 단면보수 등의 보수를 실시하는 것이 바람직하다.
- 조사된 차수판 볼트탈락, 앵커탈락, 이물질퇴적의 경우 비산물 퇴적, 공용기간 증가 등에 의한 손상으로 시설물에 영향을 미치는 구조적인 손상은 아닌 것으로 판단되며 내구성 확보 차원의 정비 등의 보수를 실시하는 것이 바람직하다.

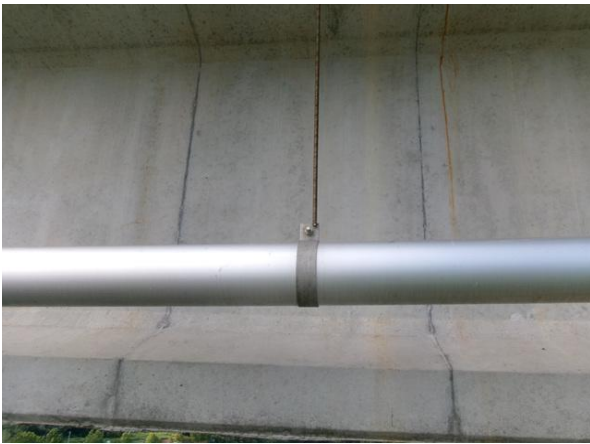
S4 배수관 고정대 탈락

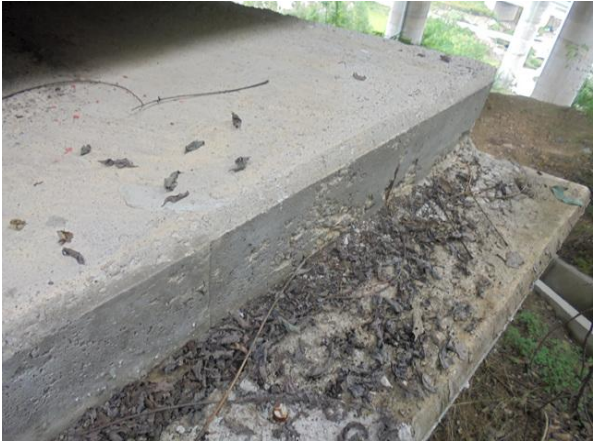
| 손상현황 | • A1-Sh5 받침콘크리트 재료분리(0.2×0.5) | 손상현황 | • P1-Sh10 받침콘크리트 파손(0.2×0.2) |
| 원 인 | • 다짐미흡, 거푸집 조기탈거 등 | 원 인 | • 외부충격, 시공미흡 등 |

| 조치방안 | • 단면보수 | 조치방안 | • 단면보수 |

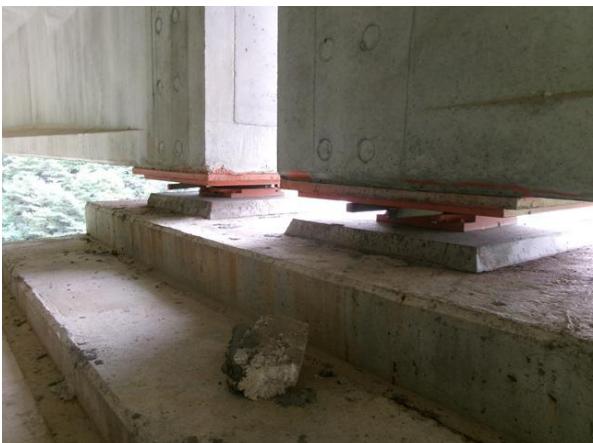
| 손상현황 | • P4-Sh5 몰탈 균열(0.3mm미만) | 손상현황 | • P5-Sh6 플레이트 부식 |
| 원 인 | • 건조수축, 온도변화 | 원 인 | • 우수유입, 습기흡착 |

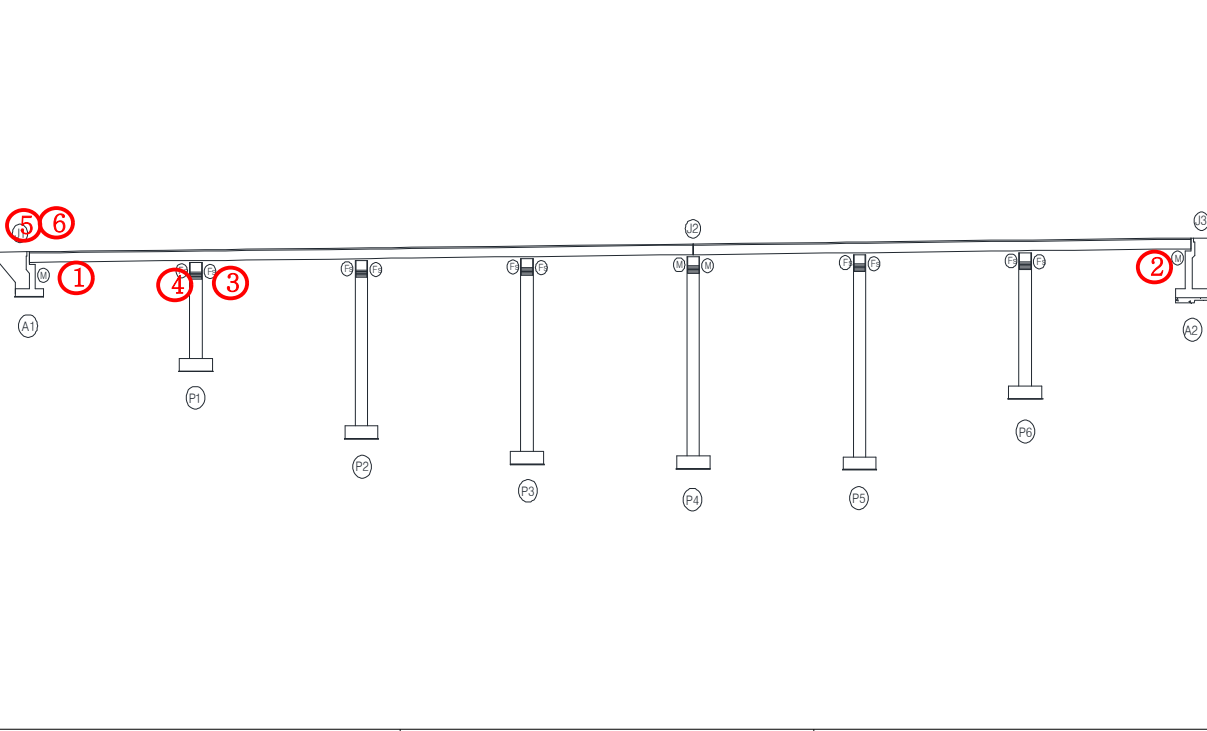
| <p>① 바닥판하면 S1 재료분리 및 철근노출 - 진전 여부확인</p> | <p>② 교대 A2 균열(0.3mm이상) - 진전 여부확인</p> | <p>③ 교각 P1(0.3mm이상) - 진전 여부확인</p> |
| <p>④ 교각 P1 받침콘크리트 파손 - 진전 여부확인</p> | <p>⑤ 신축이음 A1 후타재 파손 - 진전 여부확인</p> | <p>⑥ 신축이음 A1 본체 단차 - 진전 여부확인</p> |
