## 13. 불당교

### 13.1 시설물의 개요

본 시설물은 경상북도 구미시 장천면 오로리(상주영천고속도로 38.817~39.057km)에 위치한 교량으로서 총 연장 240.0m, 폭 25.4m, 왕복 4차로로 시공되어 있다.

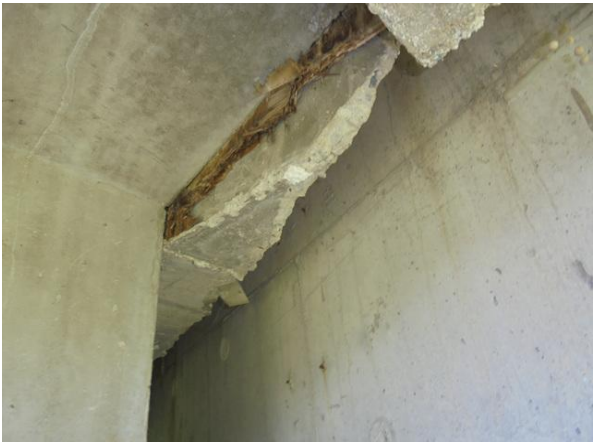
| 손상현황 | • S1 파손(1.0×0.2) | 손상현황 | • S4 재료분리(2.0×0.5) |
| 원 인 | • 다짐부족, 거푸집 조기탈거 등 | 원 인 | • 시공미흡, 다짐부족 등 |

- 바닥판하면에 조사된 파손, 재료분리의 경우 다짐부족, 거푸집 조기탈거, 시공미흡 등 복합적인 원인에 의한 손상으로 구조적인 영향을 미치는 손상은 아니나 내구성확보 차원의 단면보수 등 보수가 필요하다고 판단된다.

| 조치방안 | • 단면보수 | 조치방안 | • 단면보수 |

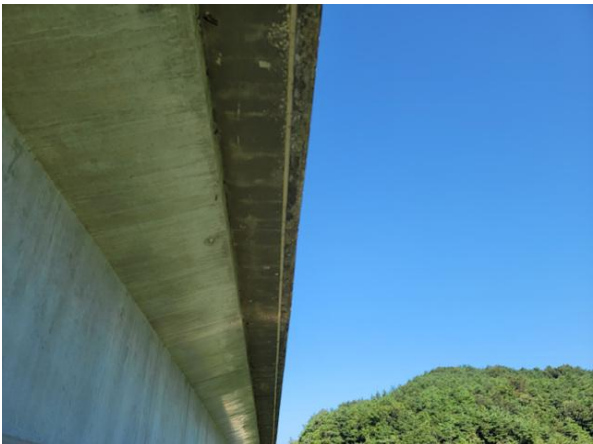
| 손상현황 | • S4 재료분리(30.0×0.2) | 손상현황 | • S6 파손(1.0×0.3) |
| 원 인 | • 시공미흡, 다짐부족 등 | 원 인 | • 다짐부족, 거푸집 조기탈거 등 |

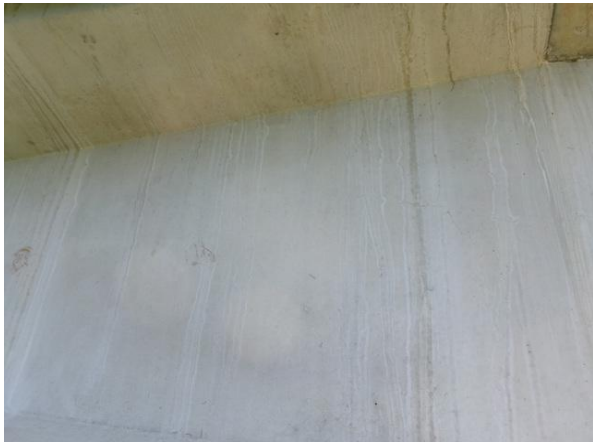
| 손상현황 | • S5-G1 균열(0.3mm미만) | 손상현황 | • S6-G3 균열(0.3mm미만) |
| 원 인 | • 건조수축, 온도변화 등 | 원 인 | • 건조수축, 온도변화 등 |

- 거더에 발생한 균열(0.3mm미만)의 경우 건조수축, 온도변화, 시공미흡 등에 의한 손상으로 추정되며, 구조물의 내구성에 영향을 미칠만한 수준은 아니나 손상의 진전 방지를 위한 표면 처리 등의 조치를 취하는 것이 바람직 할 것으로 판단된다.

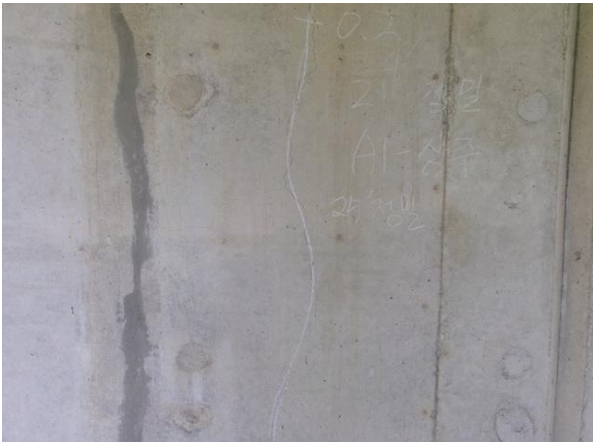
| 손상현황 | • A1 균열(0.3mm미만) | 손상현황 | • A1 백태(0.1×0.5) |
| 원 인 | • 건조수축, 거푸집 조기탈거 등 | 원 인 | • 우수유입, 습기흡착 등 |

- 교대에 조사된 균열(0.3mm미만), 백태의 경우 건조수축, 거푸집 조기탈거, 우수유입, 습기흡착 등 복합적인 원인에 의한 손상으로 구조적인 영향을 미치는 손상은 아니나 내구성확보 차원의 표면처리 등 보수가 필요하다고 판단된다.
- 조사된 누수흔적의 경우 우수유입 등에 의한 손상으로 구조적인 영향을 미치는 손상은 아니며 즉각적인 보수보다 주의관찰 후 손상 진전 시 적절한 보수가 필요하다고 판단된다.
- 조사된 거푸집 미제거의 경우 시공미흡에 의한 손상으로 구조적인 영향을 미치는 손상은 아니나 내구성확보 차원의 정비 등 보수가 필요하다고 판단된다.

| 조치방안 | • 표면처리 | 조치방안 | • 표면처리 |

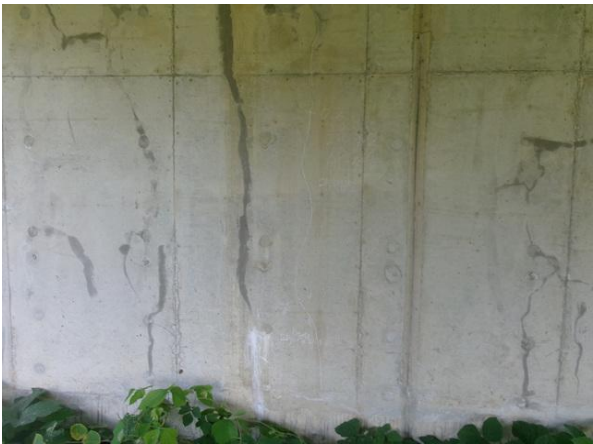
| 손상현황 | • A1 균열(0.3mm미만) | 손상현황 | • A1 누수흔적(0.5×4.0) |
| 원 인 | • 건조수축, 거푸집 조기탈거 등 | 원 인 | • 우수유입 등 |

| 조치방안 | • 표면처리 | 조치방안 | • 주의관찰 |

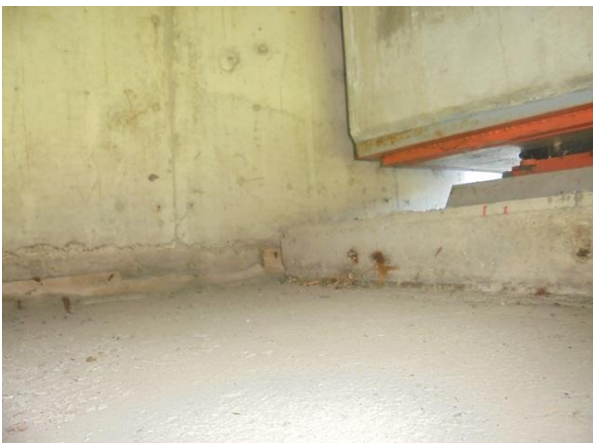
| 손상현황 | • A2 거푸집 미제거 | 손상현황 | • A2 균열(0.3mm미만) |
| 원 인 | • 시공미흡 | 원 인 | • 건조수축, 거푸집 조기탈거 등 |

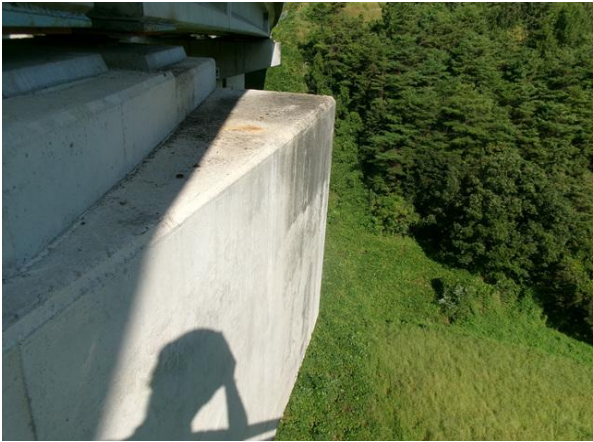
| 손상현황 | • P3 망상균열(2.0×2.0) | 손상현황 | • P4 균열(0.3mm미만) |
| 원 인 | • 건조수축, 거푸집 조기탈거 등 | 원 인 | • 건조수축, 거푸집 조기탈거 등 |

- 교각에 조사된 균열(0.3mm미만, 이상), 망상균열의 경우 건조수축, 거푸집 조기탈거 등 복합적인 원인에 의한 손상으로 구조적인 영향을 미치는 손상은 아니나 내구성확보 차원의 표면처리, 주입보수 등 보수가 필요하다고 판단된다.
- 조사된 폐콘크리트 퇴적의 경우 시공미흡에 의한 손상으로 정비가 필요하다고 판단된다.

| 조치방안 | • 표면처리 | 조치방안 | • 표면처리 |

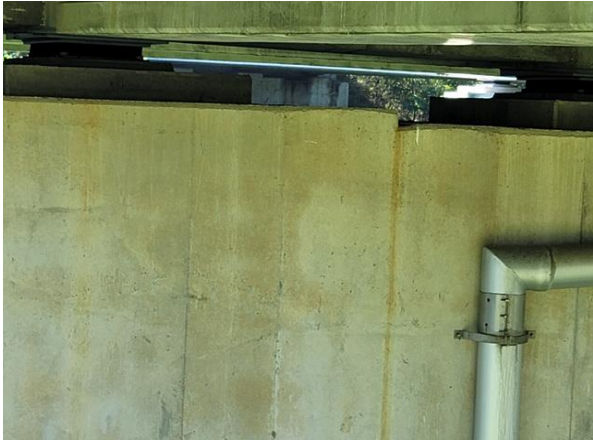
| 손상현황 | • P4 균열(0.3mm이상) | 손상현황 | • P5 균열(0.3mm미만) |
| 원 인 | • 건조수축, 거푸집 조기탈거 등 | 원 인 | • 건조수축, 거푸집 조기탈거 등 |

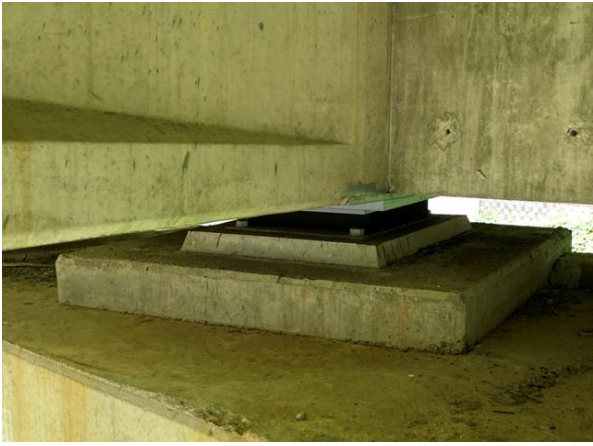
| 손상현황 | • P1-Sh3 몰탈 균열(0.3mm미만) | 손상현황 | • P2-Sh3 받침콘크리트 재료분리(0.3×0.2) |
| 원 인 | • 건조수축, 온도변화 | 원 인 | • 다짐부족, 거푸집 조기탈거 등 |

- 교량받침에 조사된 무수축물탈 균열(0.3mm미만)의 경우 건조수축, 온도변화, 거푸집 조기탈거 등에 의한 손상으로 시설물에 영향을 미치는 구조적인 손상은 아닌 것으로 판단되며 내구성 확보 차원의 표면처리 등의 보수를 실시하는 것이 바람직하다.
- 조사된 받침콘크리트 재료분리의 경우 다짐부족 및 거푸집 조기 탈거 등에 의한 손상으로 시설물에 영향을 미치는 구조적인 손상은 아닌 것으로 판단되며 내구성 확보 차원의 단면보수 등의 보수를 실시하는 것이 바람직하다.
- 조사된 플레이트 부식의 경우 우수유입, 습기흡착 등에 의한 손상으로 시설물에 영향을 미치는 구조적인 손상은 아닌 것으로 판단되며 내구성 확보 차원의 재도장 등의 보수를 실시하는 것이 바람직하다.
- 조사된 이동량표시계 탈락의 경우 시공미흡 등에 의한 손상으로 정비 등의 보수를 실시하는 것이 바람직하다.

| 조치방안 | • 표면처리 | 조치방안 | • 단면보수 |

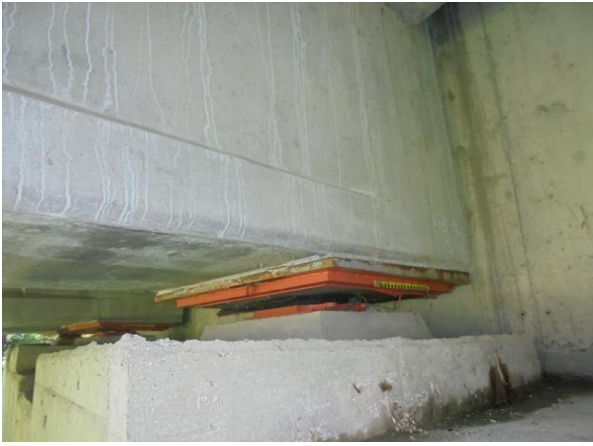
| 손상현황 | • A2-Sh3 플레이트 부식 | 손상현황 | • P4-Sh2 몰탈 균열(0.1mm/0.2m) |
| 원 인 | • 우수유입, 습기흡착 등 | 원 인 | • 시공미흡 |

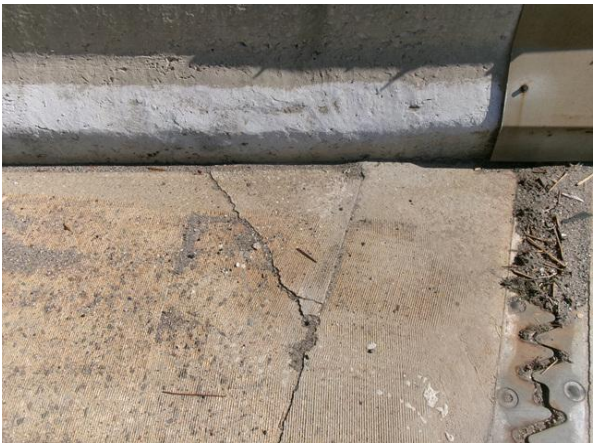
| 손상현황 | • 포장 접속부 파손(0.5×0.5) | 손상현황 | • S2 포장 망상균열(5.0×3.0) |
| 원 인 | • 다짐부족, 공용기간 증가 | 원 인 | • 건조수축, 공용기간 증가 |

- 교면포장에 조사된 포장균열, 포장 망상균열, 접속부 파손, 이격의 경우 다짐부족, 건조수축, 접속부 침하, 공용기간 증가 등에 의한 손상으로 시설물에 영향을 미치는 구조적인 손상은 아닌 것으로 판단되며 주의관찰 후 손상 진전 시 적절한 보수를 실시하는 것이 바람직하다.

| 조치방안 | • 주의관찰 | 조치방안 | • 주의관찰 |

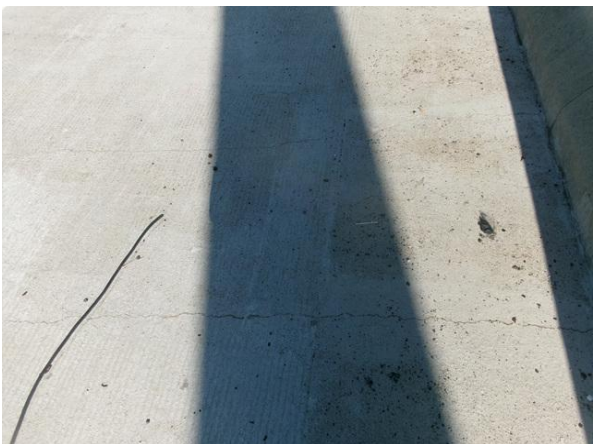
| 손상현황 | • S6 포장 균열(L=3.0m) | 손상현황 | • S6 접속부 이격(L=3.0m) |
| 원 인 | • 건조수축, 공용기간 증가 | 원 인 | • 접속부 침하, 건조수축, 공용기간 증가 |

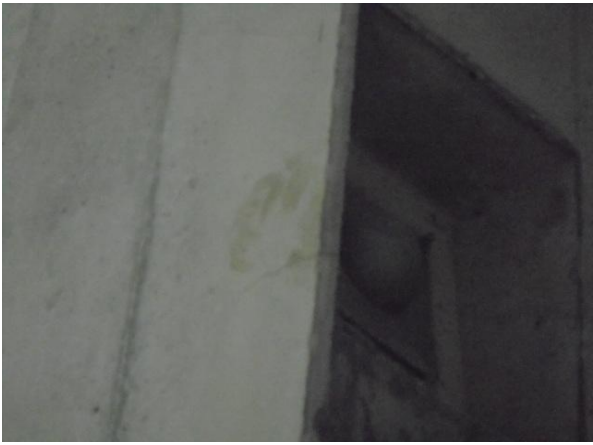
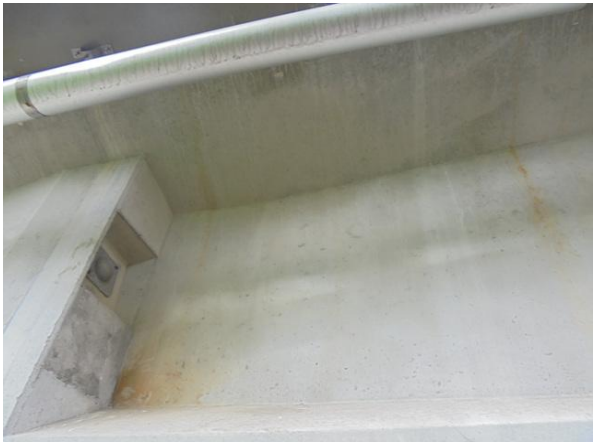
| 손상현황 | • S6 균열(0.3mm이상) | 손상현황 | • S6 망상균열(1.0×1.0) |
| 원 인 | • 건조수축, 거푸집 조기탈거 | 원 인 | • 건조수축, 거푸집 조기탈거 |

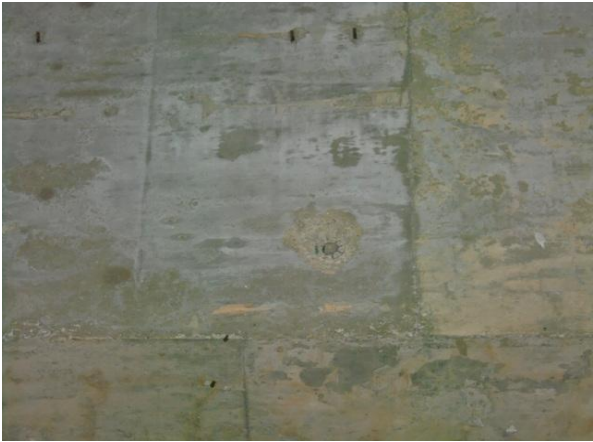
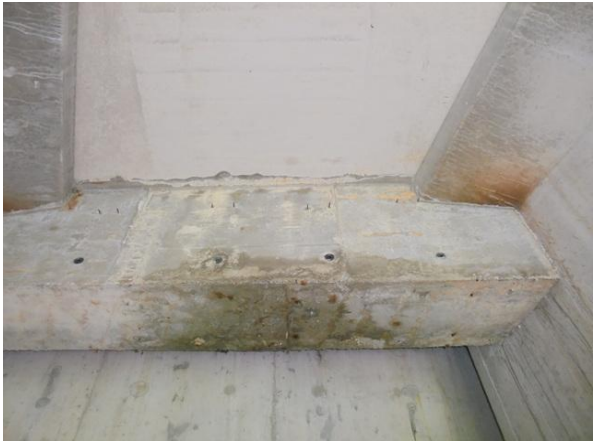
| 손상현황 | • S6 파손(0.1×0.1) | 손상현황 | • S6 층분리(0.5×0.3) |
| 원 인 | • 다짐부족, 거푸집 조기탈거, 외부충격 | 원 인 | • 다짐부족, 거푸집 조기탈거 등 |

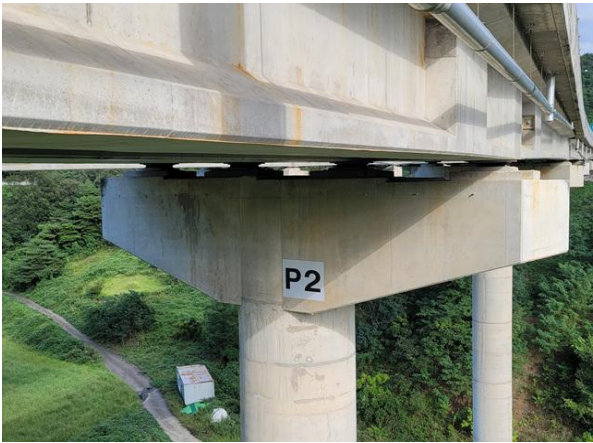
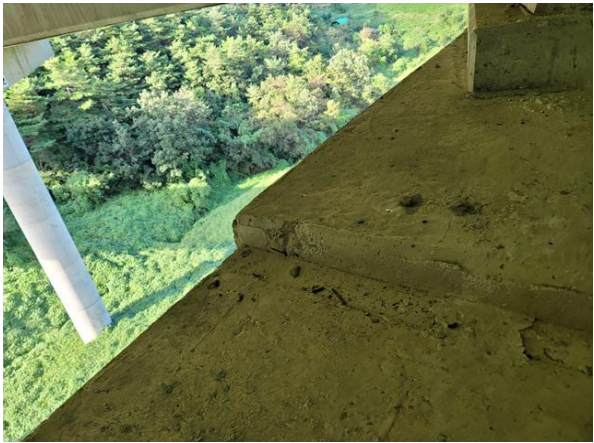
| 손상현황 | • P1 망상균열(10.0×1.0) | 손상현황 | • P3 파손(0.2×0.2) |
| 원 인 | • 건조수축, 거푸집 조기탈거 등 | 원 인 | • 외부충격, 시공미흡 등 |

| 조치방안 | • 표면처리 | 조치방안 | • 단면보수 |

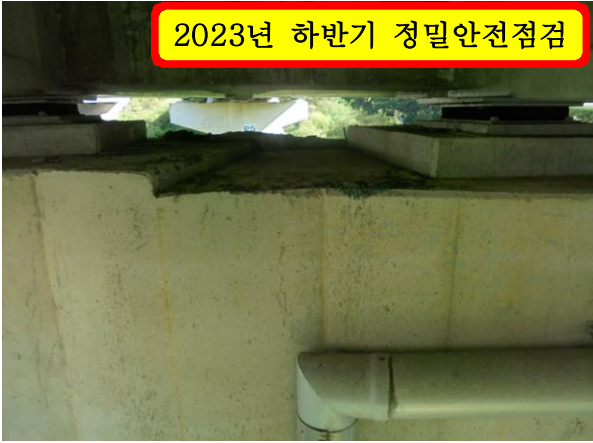
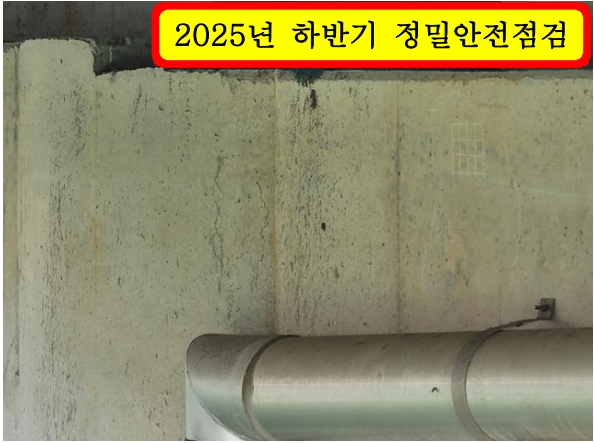
| 손상현황 | • P4 균열(0.3mm이상) | 손상현황 | • P4 균열(0.3mm이상) |
| 원 인 | • - | 원 인 | • 건조수축, 거푸집 조기탈거 등 |

| 조치방안 | • - | 조치방안 | • 주입보수 |

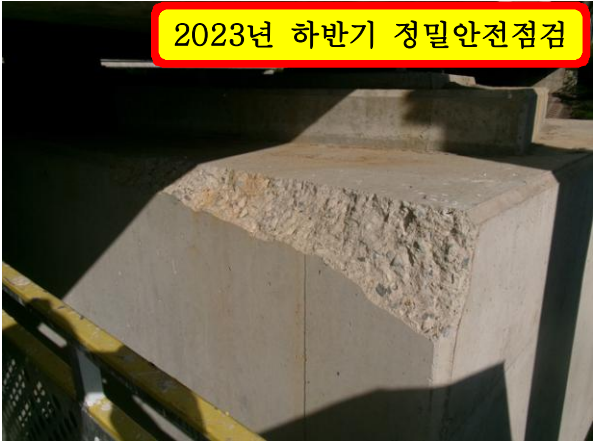
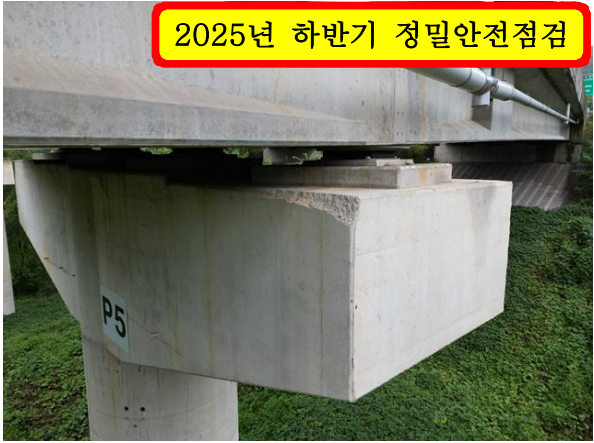
| 손상현황 | • P5 박락(1.0×0.3) | 손상현황 | • P5 박락(1.0×0.3) |
| 원 인 | • - | 원 인 | • 시공미흡, 다짐부족 등 |

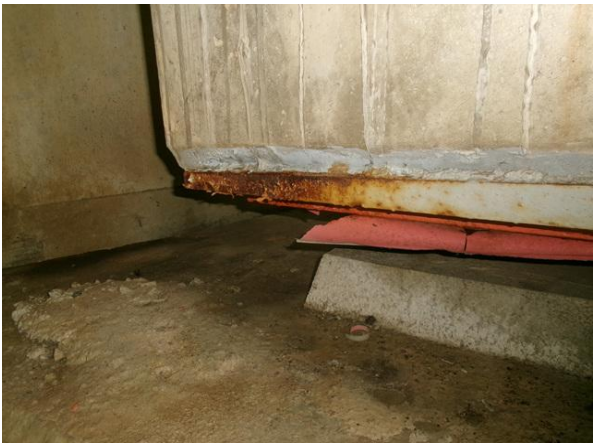
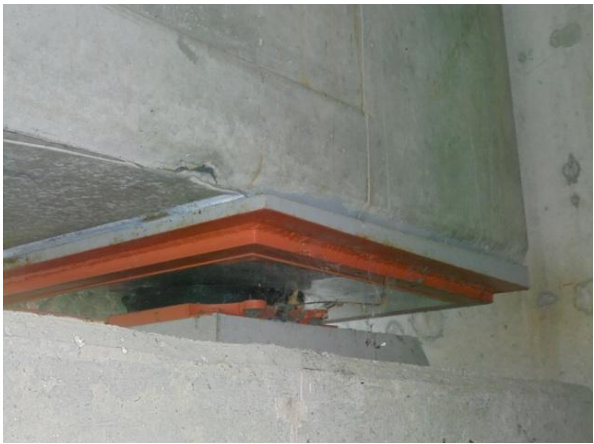
| 손상현황 | • A1-Sh3 플레이트 부식 | 손상현황 | • A2-Sh3 이동량표시계 탈락 |
| 원 인 | • 공용기간 증가, 습기흡착 | 원 인 | • 시공미흡 |

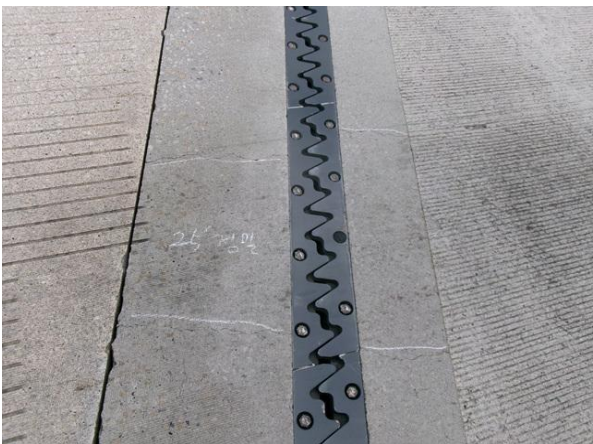
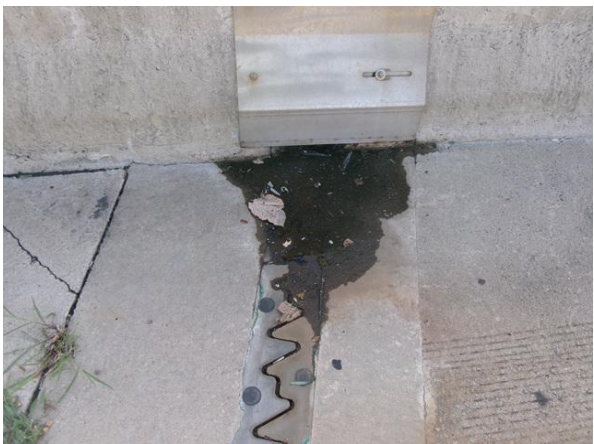
| 손상현황 | • A1 후타재 균열(0.3mm미만) | 손상현황 | • A2 이물질퇴적(L=3.0m) |
| 원 인 | • 건조수축, 공용기간 증가, 차량윤하중 | 원 인 | • 공용기간 증가, 비산물퇴적 |

| 조치방안 | • 주의관찰 | 조치방안 | • 정비(청소) |

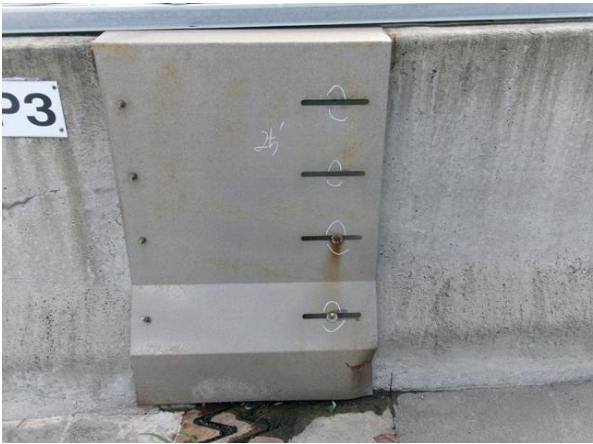
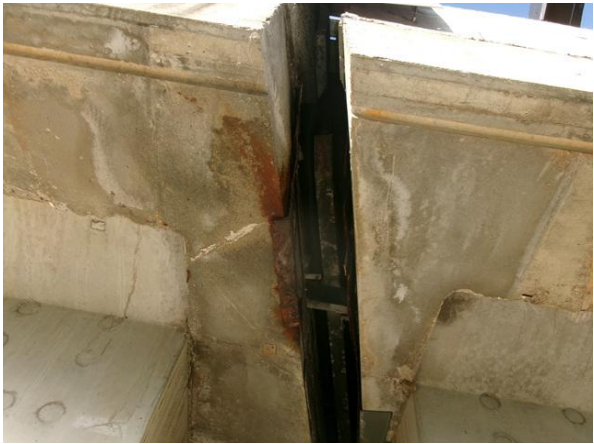
| 손상현황 | • P3 차수판 앵커탈락(4EA) | 손상현황 | • P3 하부 부식(L=0.5m) |
| 원 인 | • 공용기간 증가 | 원 인 | • 건조수축, 공용기간 증가, 차량윤하중 |

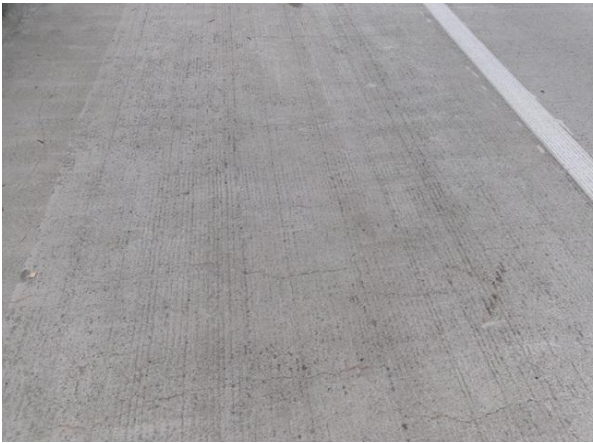
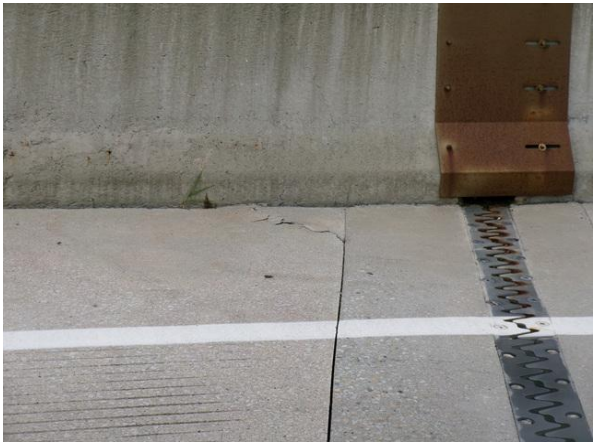
| 손상현황 | • S1 포장 망상균열(10.0×4.0) | 손상현황 | • S1 접속부 파손(0.4×0.4) |
| 원 인 | • 건조수축, 공용기간 증가 등 | 원 인 | • 다짐부족, 중차량 등 |

| 조치방안 | • 주의관찰 | 조치방안 | • 단면보수 |

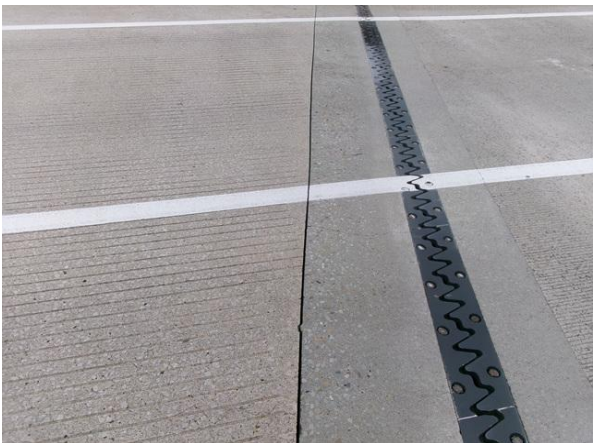
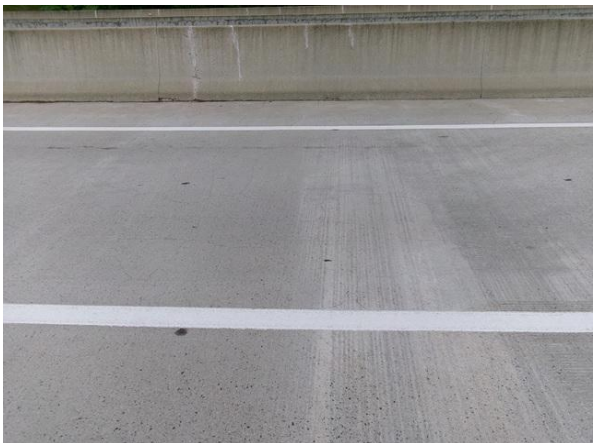
| 손상현황 | • S1 접속부 이격(L=10m) | 손상현황 | • S2 포장 망상균열(5.0×10.0) |
| 원 인 | • 접속부 침하, 공용기간 증가 등 | 원 인 | • 건조수축, 공용기간 증가 등 |

| 조치방안 | • 주의관찰 | 조치방안 | • 주의관찰 |

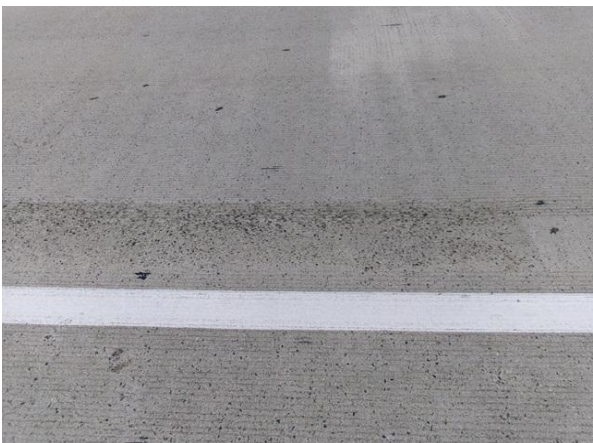
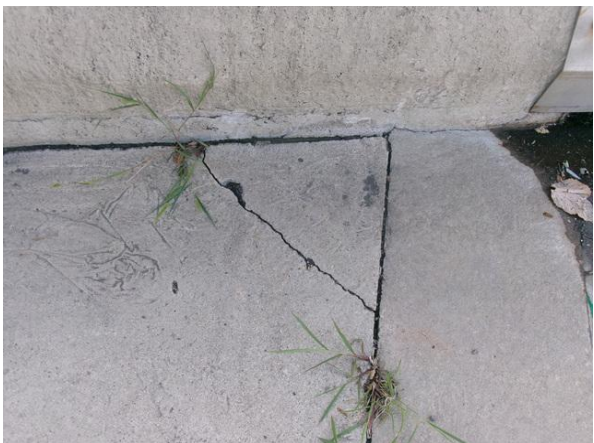
| 손상현황 | • S2 포장 열화(5.0×0.4) | 손상현황 | • S6 접속부 파손(0.4×0.4) |
| 원 인 | • 공용기간 증가 등 | 원 인 | • 다짐부족, 중차량 등 |

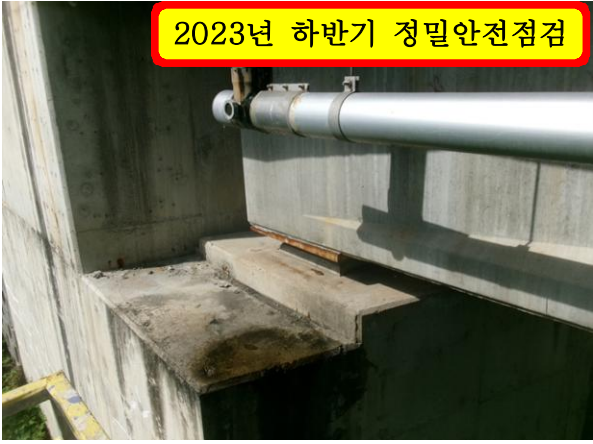
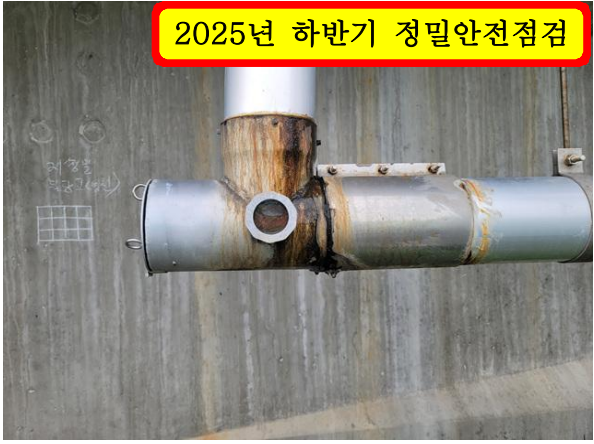
| 손상현황 | • S1 배수관 누수 1EA | 손상현황 | • S1 배수관 누수 1EA |
| 원 인 | • - | 원 인 | • 시공미흡, 공용기간 증가 |

| 조치방안 | • - | 조치방안 | • 정비 |

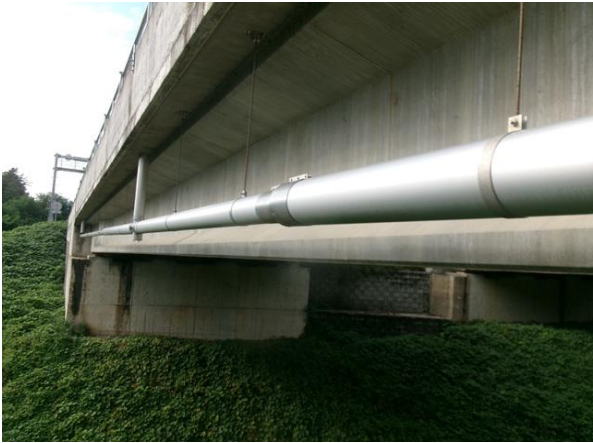
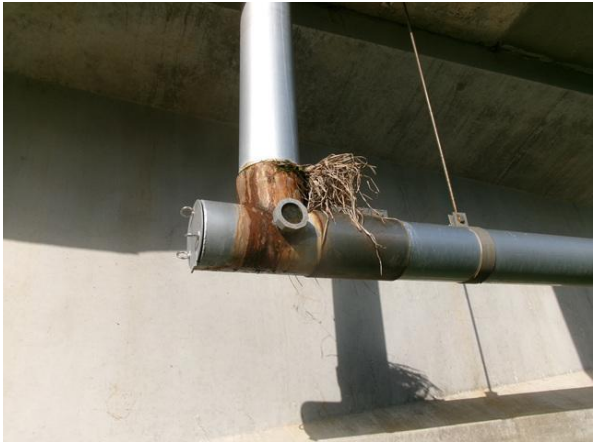
| 손상현황 | • S1 배수관 누수 1EA | 손상현황 | • S4 배수관 식생 1EA |
| 원 인 | • 시공미흡, 공용기간 증가 | 원 인 | • 공용기간 증가 등 |

| 조치방안 | • 정비 | 조치방안 | • 정비 |

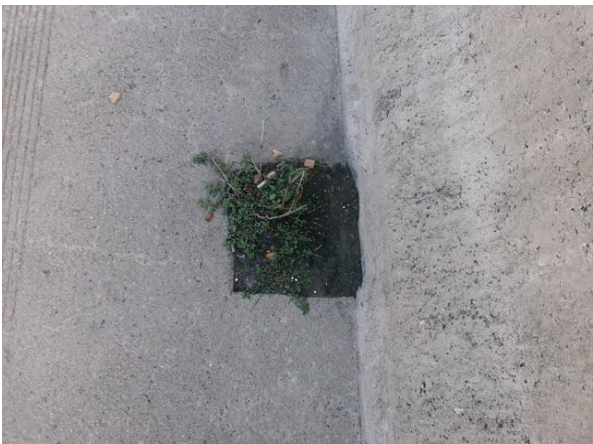
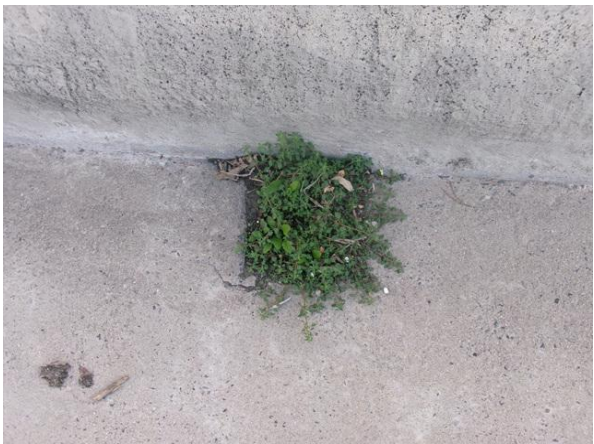
| 손상현황 | • S6 배수구 막힘 1EA | 손상현황 | • S6 배수구 막힘 1EA |
| 원 인 | • 공용기간 증가, 비산물 퇴적 등 | 원 인 | • 공용기간 증가, 비산물 퇴적 등 |

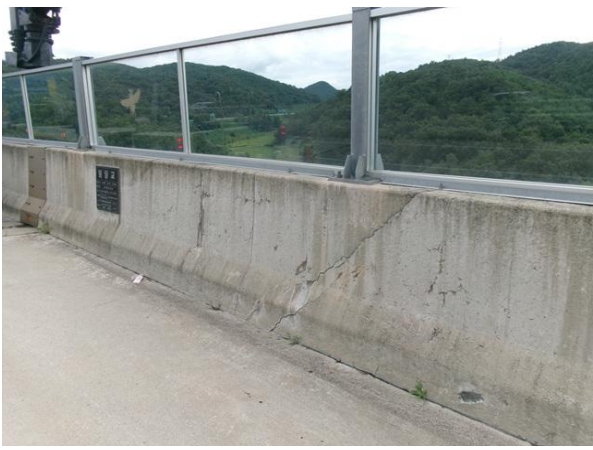
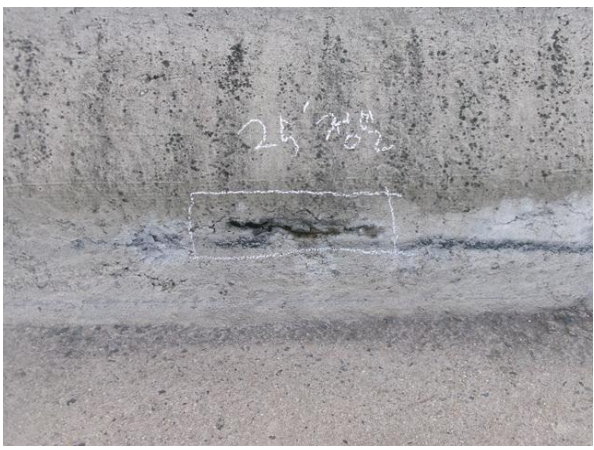
| 손상현황 | • S1 방호벽 접속부 파손(1.5×1.5) | 손상현황 | • S4 방호벽 층분리(0.3×0.1) |
| 원 인 | • 접속부 침하, 공용기간 증가 | 원 인 | • 건조수축, 공용기간 증가 등 |

| 조치방안 | • 단면보수 | 조치방안 | • 단면보수 |

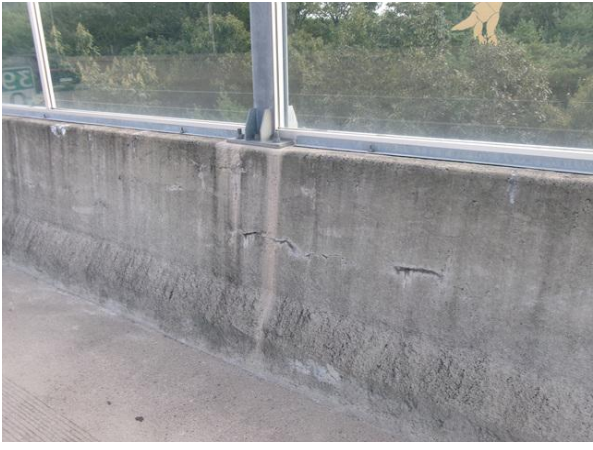
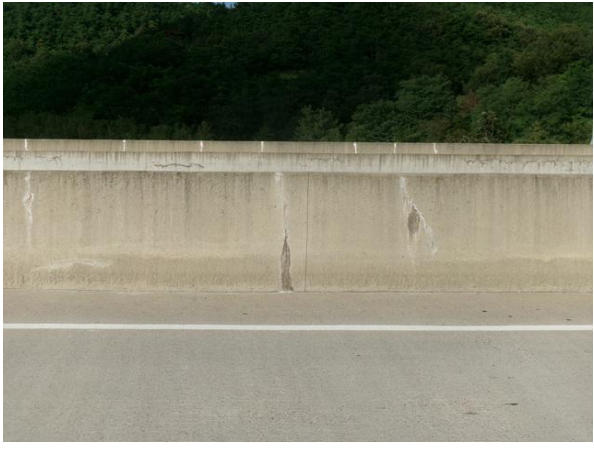
| 손상현황 | • S5 방호벽 균열(0.3mm미만) | 손상현황 | • S6 중분대 균열(0.3mm미만) |
| 원 인 | • 건조수축, 공용기간 증가 등 | 원 인 | • 건조수축, 공용기간 증가 등 |

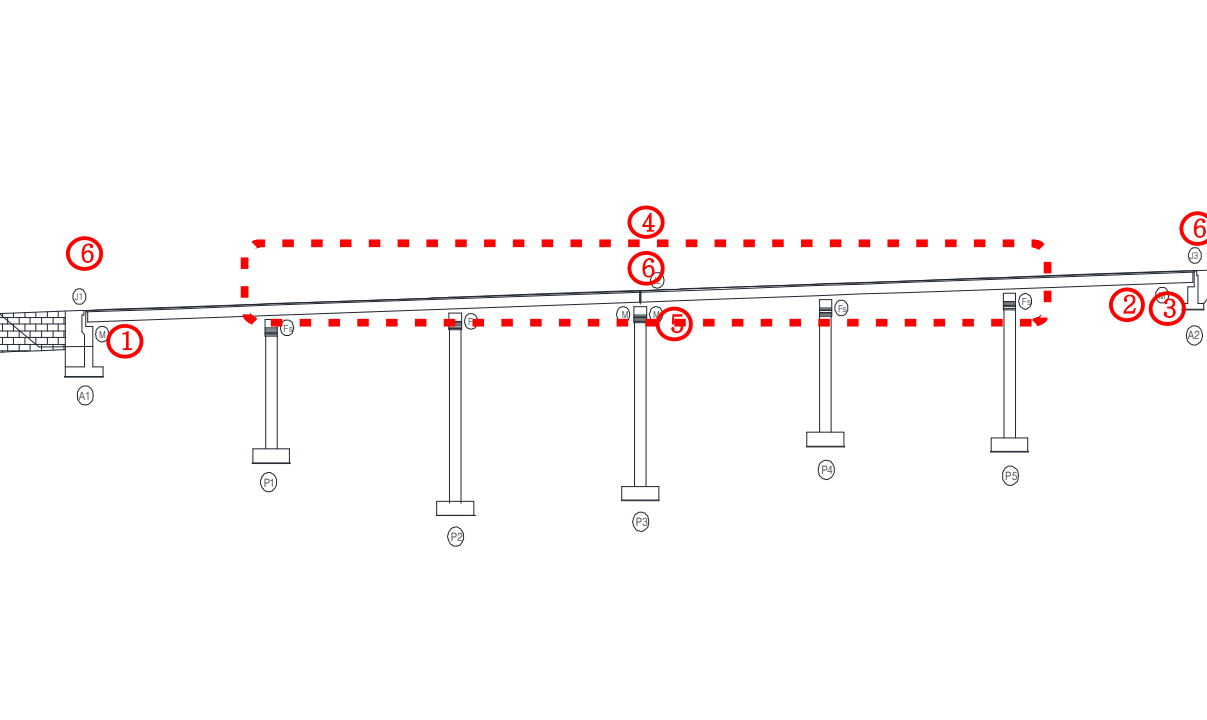
| <p>① 바닥판하면 S1 파손 - 진전 여부확인</p> | <p>② 거더 S6 균열(0.3mm이상) - 진전 여부확인</p> | <p>③ 교대 A2 균열(0.3mm이상) - 진전 여부확인</p> |
| <p>④ 교각 P1,2,4,5 균열(0.3mm이상) - 진전 여부확인</p> | <p>⑤ 신축이음 P3 하부 부식- 진전 여부확인</p> | <p>⑥ 교량받침 A1,2,P3 플레이트 부식 - 진전 여부확인</p> |
