## 14. 내리교

### 14.1 시설물의 개요

본 시설물은 대구광역시 군위군 효령면 내리리(상주영천고속도로 41.077~41.277km)에 위치한 교량으로서 총 연장 200.0m, 폭 28.7m, 왕복 4차로로 시공되어 있다.

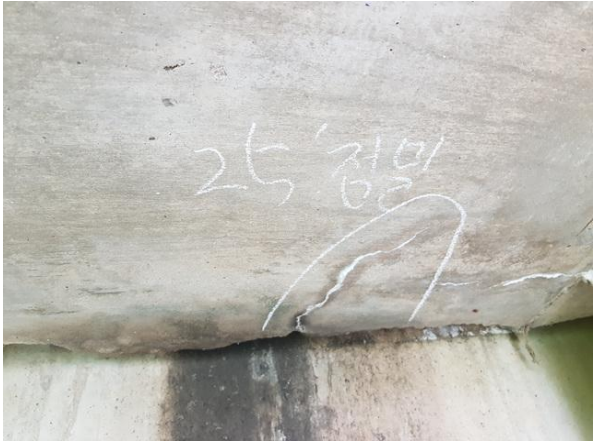
| 손상현황 | • S1 재료분리(1.0×0.5) | 손상현황 | • S5 균열부 백태(L=0.2m) |
| 원 인 | • 다짐부족, 거푸집 조기탈거 등 | 원 인 | • 우수유입, 습기흡착 등 |

- 바닥판 하면에 조사된 재료분리의 경우 다짐부족, 거푸집 조기탈거 등 복합적인 원인에 의한 손상으로 구조적인 영향을 미치는 손상은 아니나 내구성확보 차원의 단면보수 등 보수가 필요하다고 판단된다.
- 조사된 균열부 백태의 경우 우수유입, 습기흡착 등 복합적인 원인에 의한 손상으로 구조적인 영향을 미치는 손상은 아니나 내구성확보 차원의 표면처리 등 보수가 필요하다고 판단된다.

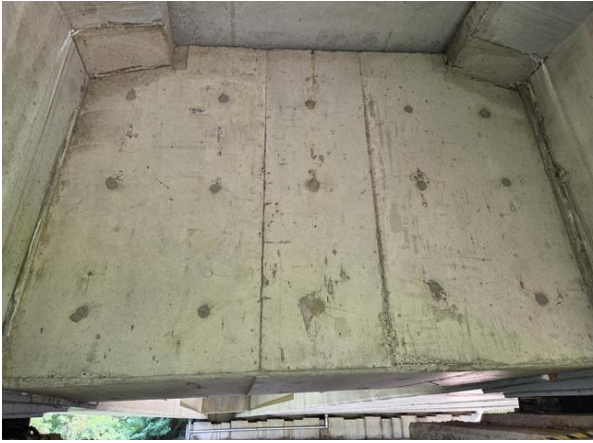
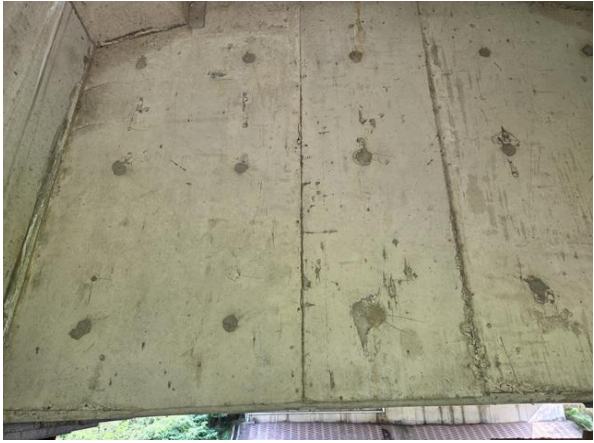
| 손상현황 | • S4 가로보 망상균열(2.5×2.0) | 손상현황 | • S4 가로보 망상균열(2.5×2.0) |
| 원 인 | • 건조수축, 거푸집 조기탈거 등 | 원 인 | • 건조수축, 거푸집 조기탈거 등 |

- 가로보에 조사된 망상균열의 경우 건조수축, 거푸집 조기탈거 등 복합적인 원인에 의한 손상으로 구조적인 영향을 미치는 손상은 아니나 내구성확보 차원의 표면처리 등 보수가 필요하다고 판단된다.

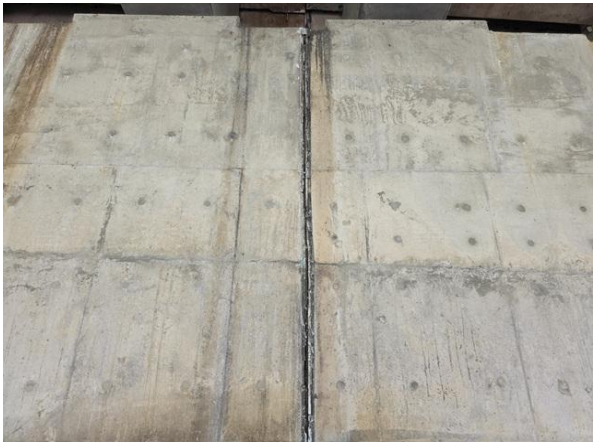
| 손상현황 | • A1 균열(0.3mm미만) | 손상현황 | • A1 실란트 파손(L=4.0m) |
| 원 인 | • 건조수축, 거푸집 조기탈거 등 | 원 인 | • 공용기간 증가, 우수유입 |

| 조치방안 | • 표면처리 | 조치방안 | • 실란트 충전 |

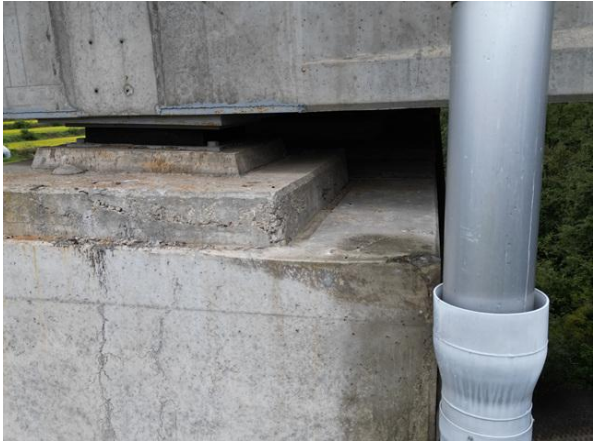
| 손상현황 | • A2-Sh2 플레이트 부식 | 손상현황 | • P1-Sh1 받침콘크리트 재료분리(0.5×1.0) |
| 원 인 | • 공용기간 증가, 습기흡착 | 원 인 | • 다짐미흡, 거푸집 조기탈거 등 |

| 조치방안 | • 재도장 | 조치방안 | • 단면보수 |

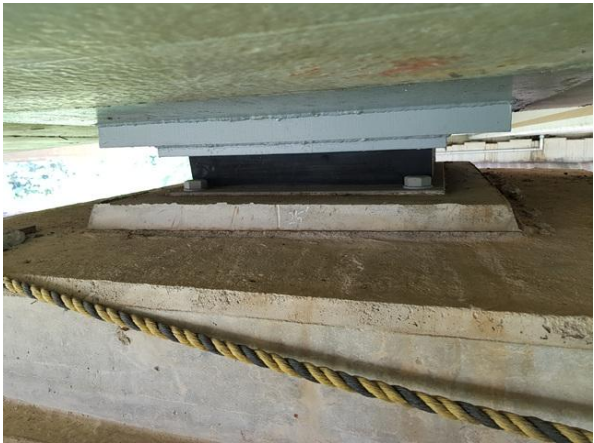
| 손상현황 | • P3-Sh1 플레이트 부식 | 손상현황 | • P4-Sh2 물탈 균열(0.3mm미만) |
| 원 인 | • 공용기간 증가, 습기흡착 | 원 인 | • 건조수축, 거푸집 조기탈거 등 |

- 교량받침에 조사된 몰탈 균열(0.3mm미만)의 경우 건조수축, 거푸집 조기탈거 등에 의한 손상으로 시설물에 영향을 미치는 구조적인 손상은 아닌 것으로 판단되며 내구성 확보 차원의 표면처리 등의 보수를 실시하는 것이 바람직하다.
- 조사된 플레이트 부식의 경우 우수유입, 습기흡착 등에 의한 손상으로 시설물에 영향을 미치는 구조적인 손상은 아닌 것으로 판단되며 내구성 확보 차원의 재도장 등의 보수를 실시하는 것이 바람직하다.
- 조사된 받침콘크리트 재료분리의 경우 시공시 다짐미흡, 거푸집 조기 탈거 등에 의한 손상으로 시설물에 영향을 미치는 구조적인 손상은 아닌 것으로 판단되며 내구성 확보 차원의 단면 보수 등의 보수를 실시하는 것이 바람직하다.

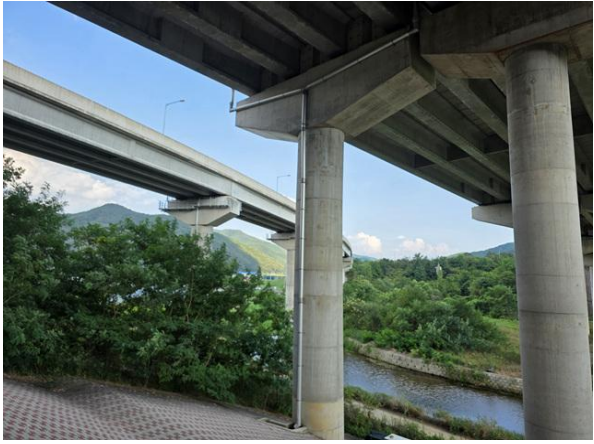
| 손상현황 | • S5 배수구 막힘 | 손상현황 | • S1 배수관 상태양호 |
| 원 인 | • 비산물 퇴적, 공용기간 증가 | 원 인 | • - |

- 배수시설에 조사된 배수구 막힘의 경우 비산물 퇴적, 공용기간 증가 등에 의한 손상으로 정비(청소) 등의 보수를 실시하는 것이 바람직하다.

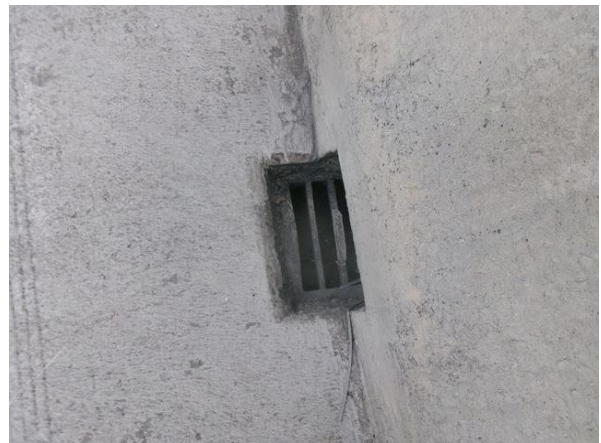
- 본 과업대상 내리교는 S4구간이 불곡로, S2구간은 하천 및 농로를 횡단하는 교량이다.
- 중대시민재해를 유발할 수 있는 위험요소로 낙하물, 교량접속부 파손, 포장불량, 배수시설 기능저하 등 항목이 해당된다.
- 공중이용시설 10대 위험요소 중 교량에 해당하는 항목에 대한 점검결과, 교면포장 배수시설에서 배수구 막힘(S5)이 조사되었으며, 점검당시 경미한 막힘 상태로 동절기를 대비하여 차량의 통행안전성을 확보하기 위한 정비 등의 조치를 실시하고 주기적으로 관리하는 것이 필요하다.
- 점검일 현재는 중대결함이 없는 비교적 양호한 상태이지만 향후, 소형결함으로도 재해 발생 가능성이 있으므로 유해·위험요인이 있는 취약시설물에 대한 중점관리 및 예방 차원의 보수·보강 등의 유지관리가 필요하다.

S5 교량 집수구 막힘

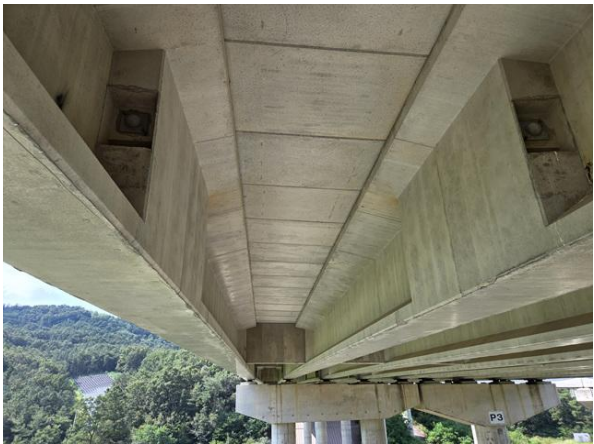
| 손상현황 | • S1 파손 및 철근노출(0.5×2.0) | 손상현황 | • S4 상태양호 |
| 원 인 | • 시공미흡, 다짐미흡 등 | 원 인 | • - |

- 바닥판하면의 파손 및 철근노출은 시공미흡, 다짐미흡, 신축부 누수로 인한 열화 등에 의해 발생한 손상으로 판단되며, 내구성 확보 차원에서 단면보수+방청을 실시하는 것이 요구된다.

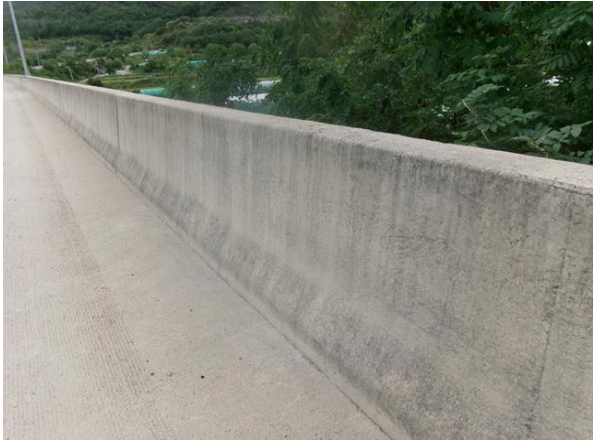
| 손상현황 | • S2 균열부백태(0.1×1.0) | 손상현황 | • S1 방호벽 상태양호 |
| 원 인 | • 우수유입, 습기흡착 등 | 원 인 | • - |
