## 16. 군위JCT R-C교

### 16.1 시설물의 개요

본 시설물은 대구광역시 군위군 효령면 내리리(상주영천고속도로 군위JCT)에 위치한 교량으로 총 연장 240.0m, 폭 8.5m로 시공되어 있다.

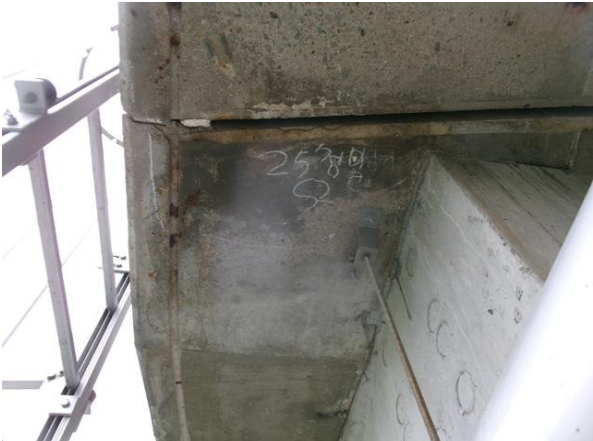
| 손상현황 | • S2 층분리(0.3×0.5) | 손상현황 | • S6 균열(0.3mm이상) |
| 원 인 | • 다짐부족, 거푸집 조기탈거 | 원 인 | • 건조수축, 거푸집 조기탈거 |

- 바닥판하면에 조사된 층분리, 파손의 경우 다짐부족, 거푸집 조기탈거 등 복합적인 원인에 의한 손상으로 구조적인 영향을 미치는 손상은 아니나 내구성확보 차원의 단면보수 등 보수가 필요하다고 판단된다.
- 조사된 균열(0.3mm이상)의 경우 건조수축, 거푸집 조기탈거 등 복합적인 원인에 의한 손상으로 구조적인 영향을 미치는 손상은 아니나 내구성확보 차원의 주입보수 등 보수가 필요하다고 판단된다.

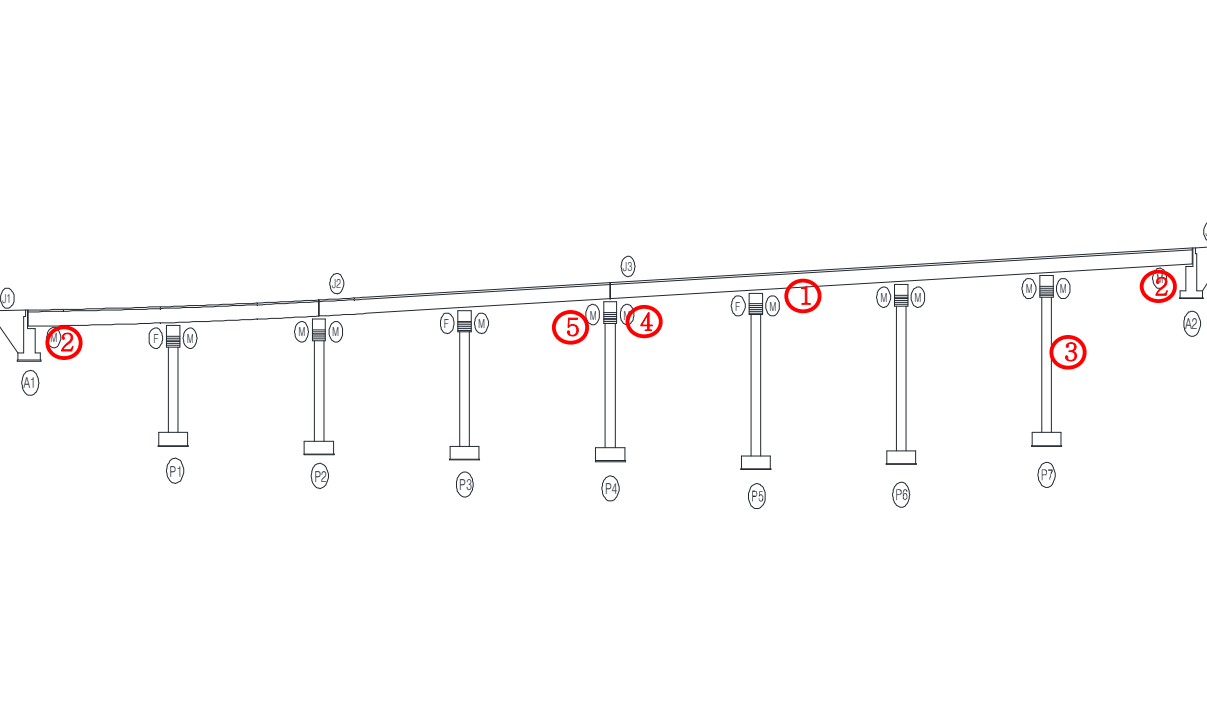
| <p>④ 교량받침 P4 고무재 갈라짐 -<br/>진전 여부확인</p> | <p>⑤ 배수시설 S4(P4) 배수관 월류<br/>- 진전 여부확인</p> | <p>-</p> |
