## 17. 장기교

### 17.1 시설물의 개요

본 시설물은 대구광역시 군위군 효령면 장기리(상주영천고속도로 44.218~44.428km)에 위치한 교량으로서 총 연장 180.0m, 폭 24.4m, 왕복 4차로로 시공되어 있다.

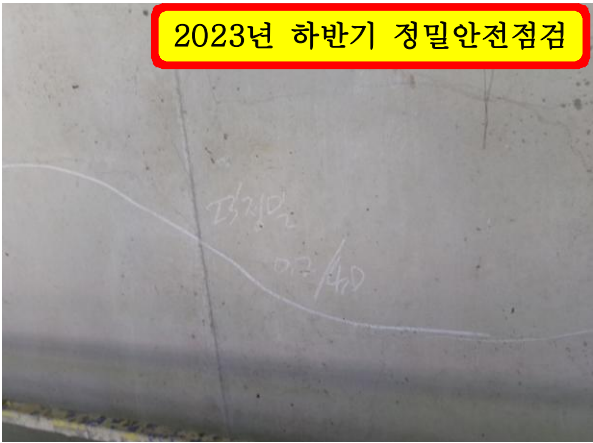
| 손상현황 | • P1 균열 (0.3mm미만) | 손상현황 | • P1 균열 보수전경 |

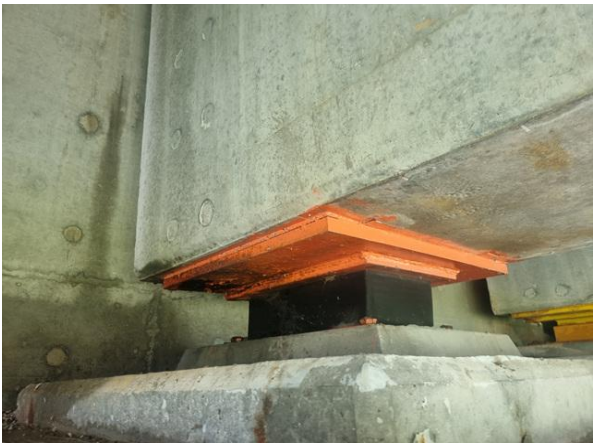
| 손상현황 | • A2-Sh2 플레이트 부식 | 손상현황 | • P1-Sh6 받침콘크리트 백태(1.0×0.2) |
| 원 인 | • 공용기간 증가, 습기흡착 | 원 인 | • 우수유입, 습기흡착 |

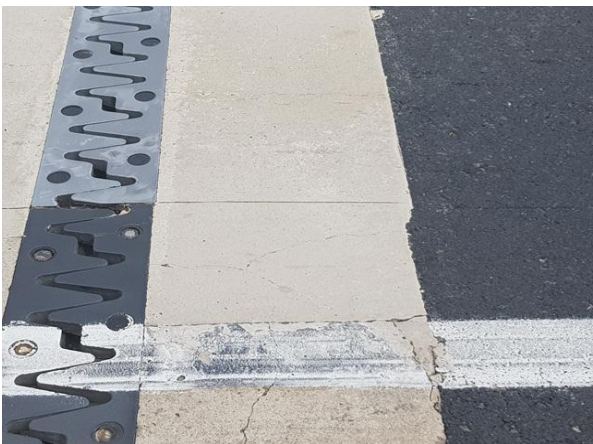
| 손상현황 | • A1 후타재 균열 | 손상현황 | • A1 이물질퇴적(L=3.0m) |
| 원 인 | • 건조수축, 공용기간 증가, 차량윤하중 | 원 인 | • 공용기간 증가, 비산물퇴적 |

- 신축이음에 조사된 후타재 파손의 경우 다짐미흡, 거푸집 조기 탈거, 차량윤하중 등에 의한 손상으로 시설물에 영향을 미치는 구조적인 손상은 아닌 것으로 판단되며 내구성 확보 차원의 단면보수 등의 보수를 실시하는 것이 바람직하다.
- 조사된 본체 이물질퇴적의 경우 비산물퇴적, 공용기간 증가 등에 의한 손상으로 정비 등의 보수를 실시하는 것이 바람직하다.
- 조사된 후타재 균열의 경우 건조수축, 공용기간 증가, 차량 윤하중 등에 의한 손상으로 시설물에 영향을 미치는 구조적인 손상은 아닌 것으로 판단되며 즉각적인 보수보다 주의관찰 후 손상 진전 시 적절한 보수를 실시하는 것이 바람직하다.

| 조치방안 | • 주의관찰 | 조치방안 | • 정비(청소) |

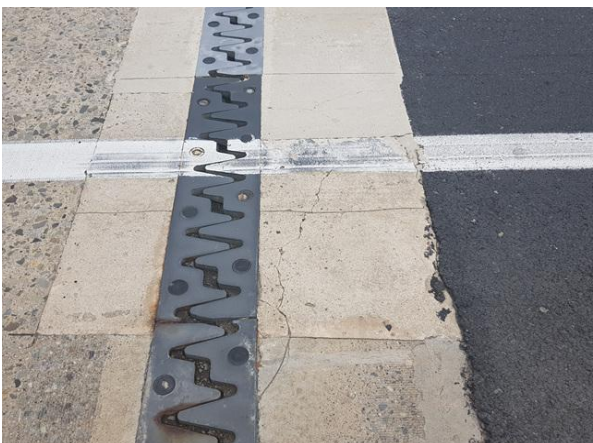
| 손상현황 | • A1 후타재 균열 | 손상현황 | • A1 후타재 파손(0.1×0.2) |
| 원 인 | • 건조수축, 공용기간 증가, 차량윤하중 | 원 인 | • 다짐부족, 차량윤하중 |

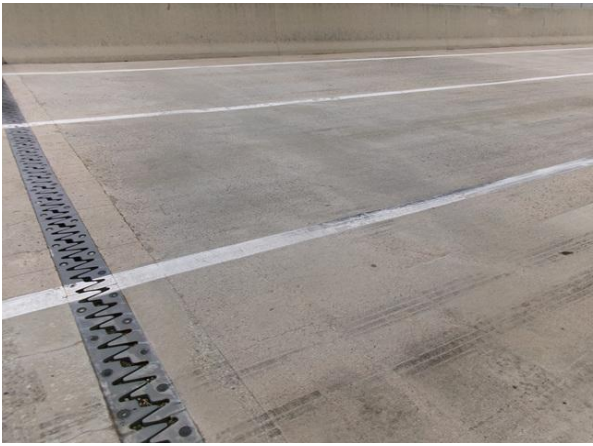
| 손상현황 | • S1 파손(0.5×0.1) | 손상현황 | • S3 망상균열(40.0×3.0) |
| 원 인 | • 외부충격 | 원 인 | • 건조수축, 차량윤하중 |
