## 18. 금매교

### 18.1 시설물의 개요

본 시설물은 대구광역시 군위군 효령면 금매리(상주영천고속도로 46.660~46.980km)에 위치한 교량으로서 총 연장 320.0m, 폭 24.4m, 왕복 4차로로 시공되어 있다.

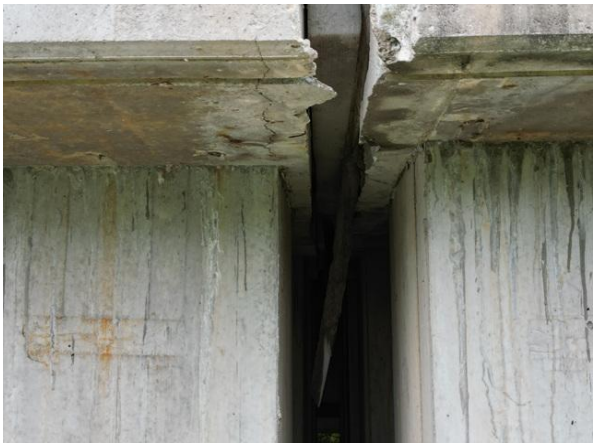
| 손상현황 | • S2 층분리(0.5×0.2) | 손상현황 | • S3 층분리(0.2×0.5) |
| 원 인 | • 다짐부족, 거푸집 조기탈거 등 | 원 인 | • 다짐부족, 거푸집 조기탈거 등 |

| 조치방안 | • 단면보수 | 조치방안 | • 단면보수 |

- 바닥판하면에서 조사된 층분리, 재료분리의 경우 다짐부족, 거푸집 조기탈거 등 복합적인 원인에 의한 손상으로 구조적인 영향을 미치는 손상은 아니나 내구성확보 차원의 단면보수 등 보수가 필요하다고 판단된다.
- 조사된 파손 및 철근노출의 경우 다짐부족, 거푸집 조기탈거 등 복합적인 원인에 의한 손상으로 구조적인 영향을 미치는 손상은 아니나 내구성확보 차원의 단면보수+방청 등 보수가 필요하다고 판단된다.

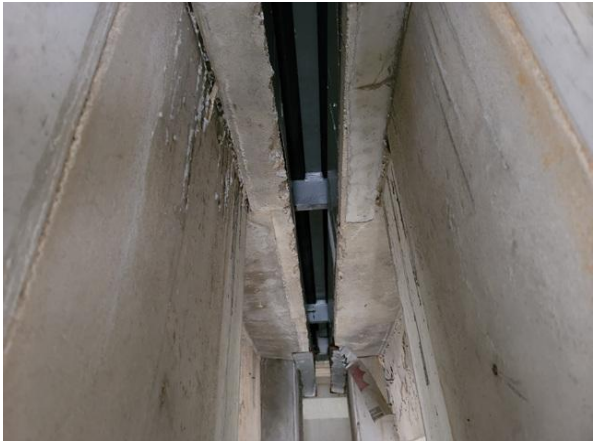
| 손상현황 | • S3 파손 및 철근노출(0.5×0.2) | 손상현황 | • S5 재료분리(1.0×0.3) |
| 원 인 | • 다짐부족, 거푸집 조기탈거 등 | 원 인 | • 다짐부족, 거푸집 조기탈거 등 |

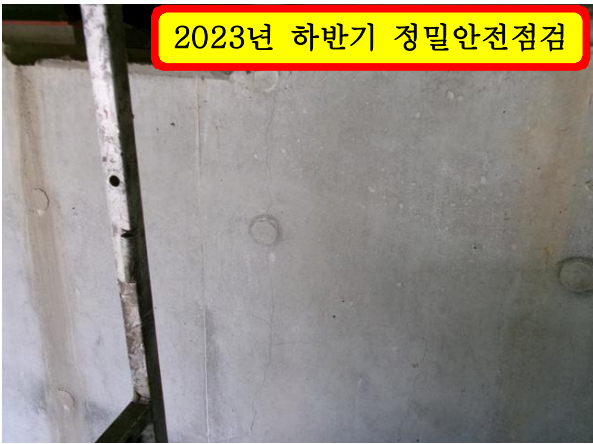
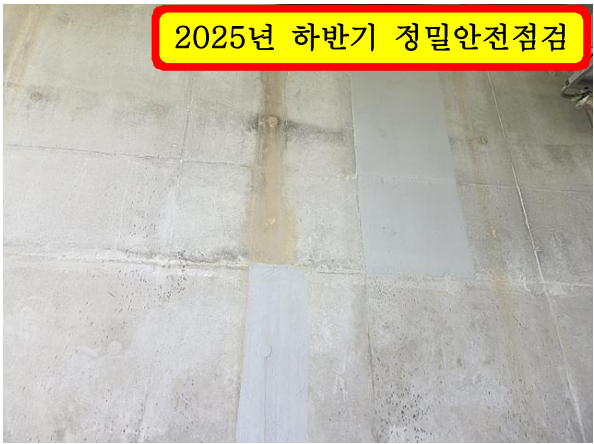
| 손상현황 | • A2 균열(0.3mm미만) | 손상현황 | • A2 균열(0.3mm미만) 보수 전경 |

- 교대에 조사된 균열(0.3mm미만, 이상)의 경우 건조수축, 거푸집 조기탈거 등 복합적인 원인에 의한 손상으로 구조적인 영향을 미치는 손상은 아니나 내구성확보 차원의 표면처리, 주입 보수 등 보수가 필요하다고 판단된다.
- 조사된 균열부 백태, 보수부 백태의 경우 보수미흡, 건조수축, 공용기간 증가, 우수유입 등 복합적인 원인에 의한 손상으로 구조적인 영향을 미치는 손상은 아니나 내구성확보 차원의 표면처리 등 보수가 필요하다고 판단된다.
- 조사된 파손의 경우 외부충격, 시공미흡 등 복합적인 원인에 의한 손상으로 구조적인 영향을 미치는 손상은 아니나 내구성확보 차원의 단면보수 등 보수가 필요하다고 판단된다.
- 조사된 누수흔적의 경우 신축이음 하부 누수에 의한 손상으로 표면처리 등 보수가 필요하다고 판단된다.

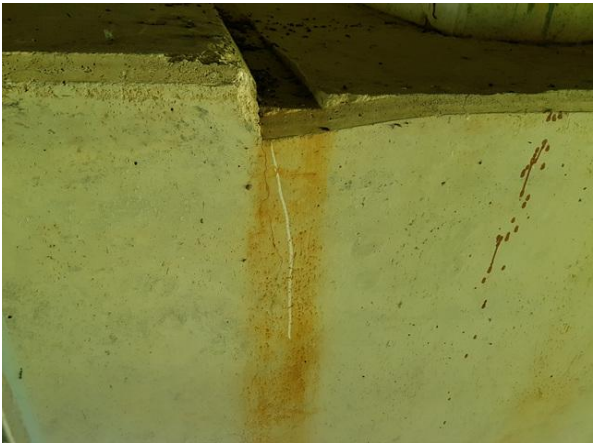
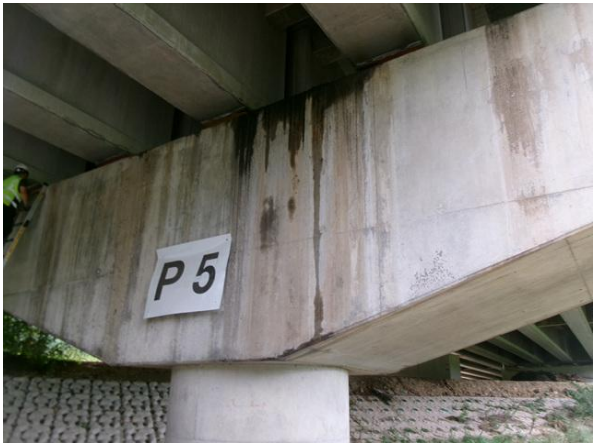
| 손상현황 | • P1 코핑부 균열(0.3mm미만) | 손상현황 | • P2 코핑부 표면열화(1.0×2.0) |
| 원 인 | • 건조수축, 거푸집 조기탈거 등 | 원 인 | • 우수유입, 공용기간 증가 등 |

| 조치방안 | • 표면처리 | 조치방안 | • 주의관찰 |

- 교각에 조사된 균열(0.3mm미만)의 경우 건조수축, 거푸집 조기탈거 등 복합적인 원인에 의한 손상으로 구조적인 영향을 미치는 손상은 아니나 내구성확보 차원의 표면처리 등 보수가 필요하다고 판단된다.
- 조사된 백태, 표면열화의 경우 우수유입, 공용기간 증가 등 복합적인 원인에 의한 손상으로 구조적인 영향을 미치는 손상은 아니나 내구성확보 차원의 표면처리 등 보수가 필요하다고 판단된다.
- 조사된 시공미흡의 경우 시공미흡 등 복합적인 원인에 의한 손상으로 주의관찰 후 손상 진전시 적절한 보수를 실시하는 것이 바람직하다.
- 조사된 폐콘크리트의 경우 시공미흡 등에 의한 손상으로 정비 등 보수가 필요하다고 판단된다.

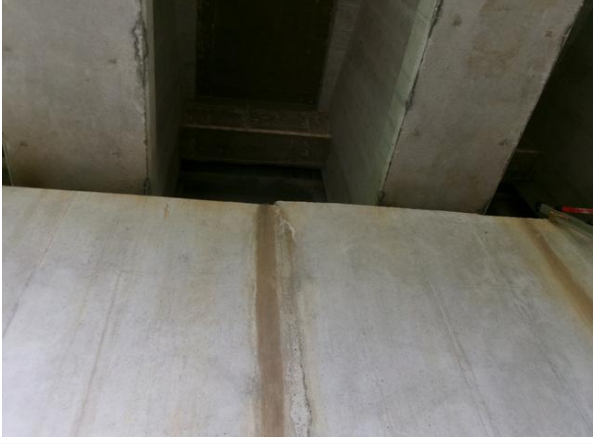
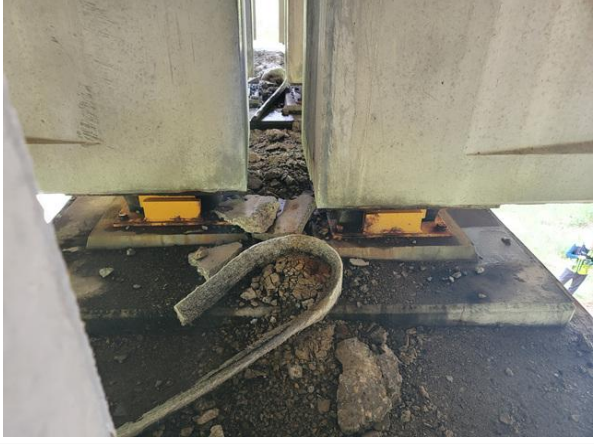
| 손상현황 | • P5 코핑부 백태(0.1×0.3) | 손상현황 | • P2 폐콘크리트 퇴적(10.0×1.0) |
| 원 인 | • 우수유입, 공용기간 증가 | 원 인 | • 시공미흡 등 |

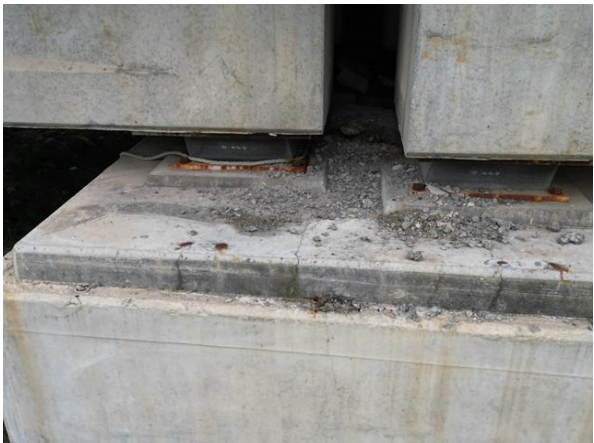
| 손상현황 | • A1-Sh5 Plate부식 | 손상현황 | • P2-Sh5 몰탈균열(0.3mm미만) |
| 원 인 | • 외부 단부 및 신축이음 하부 우수유입 | 원 인 | • 건조수축, 거푸집 조기탈거 등 |

| 조치방안 | • 재도장 | 조치방안 | • 표면처리 |

- 교량받침에 조사된 몰탈균열(0.3mm미만), 받침콘크리트 재료분리의 경우 건조수축, 거푸집 조기탈거, 다짐부족, 시공미흡 등 복합적인 원인에 의한 손상으로 구조적인 영향을 미치는 손상은 아니나 내구성확보 차원의 표면처리, 단면보수 등 보수가 필요하다고 판단된다.
- 조사된 Plate부식, 볼트 부식의 경우 외부 단부 및 신축이음 하부 우수유입에 의한 손상으로 구조적인 영향을 미치는 손상은 아니나 내구성확보 차원의 채도장 등 보수가 필요하다고 판단된다.

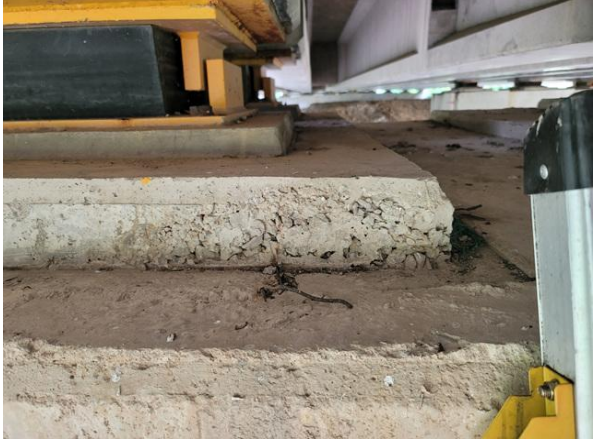
| 손상현황 | • P3-Sh1 볼트 부식 | 손상현황 | • P5-Sh8 받침콘크리트재료분리(0.5×0.2) |
| 원 인 | • 외부 단부 및 신축이음 하부 우수유입 | 원 인 | • 시공미흡, 다짐미흡 |

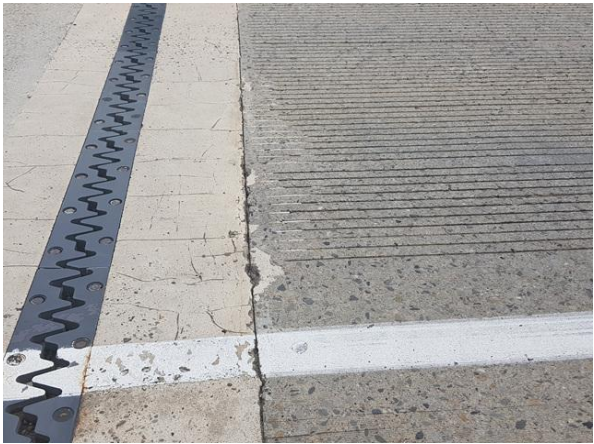
| 손상현황 | • A1 본체 이물질퇴적(L=2.0m) | 손상현황 | • A1 후타재 파손(0.1×1.0) |
| 원 인 | • 공용기간증가, 비산물퇴적 | 원 인 | • 건조수축, 차량윤하중, 표면열화 |

| 조치방안 | • 정비 | 조치방안 | • 단면보수 |

- 신축이음에 조사된 하부 고무재파손, 하부누수의 경우 차량 윤하중, 공용연수 증가, 우수유입 등 복합적인 원인에 의한 손상으로 구조적인 영향을 미치는 손상은 아니므로 주의관찰 후 손상 진전 시 적절한 보수를 실시하는 것이 바람직하다.
- 조사된 본체 이물질퇴적, 차수판 볼트 체결불량의 경우 비산물퇴적, 공용연수 증가 등에 의한 손상으로 정비 등 보수가 필요하다고 판단된다.
- 조사된 후타재 파손의 경우 건조수축, 차량윤하중, 표면열화 등 복합적인 원인에 의한 손상으로 구조적인 영향을 미치는 손상은 아니나 내구성확보 차원의 단면보수 등 보수가 필요하다고 판단된다.

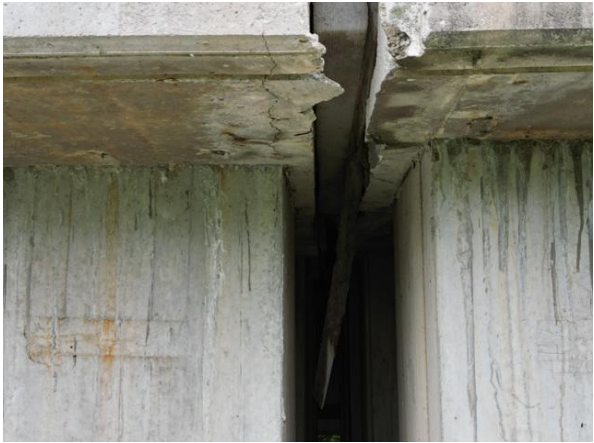
| 손상현황 | • P2 차수판 볼트 체결불량 | 손상현황 | • P2 하부 고무재 파손(L=0.5m) |
| 원 인 | • 공용연수 증가 등 | 원 인 | • 차량운하중, 공용연수 증가 |

| 조치방안 | • 정비 | 조치방안 | • 주의관찰 |

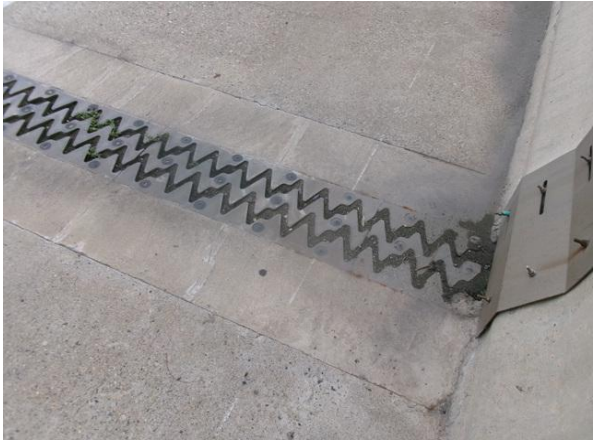
| 손상현황 | • P2 하부 누수 | 손상현황 | • P5 본체 이물질퇴적(L=3.0m) |
| 원 인 | • 공용기간증가, 우수유입 | 원 인 | • 공용기간증가, 우수유입 |

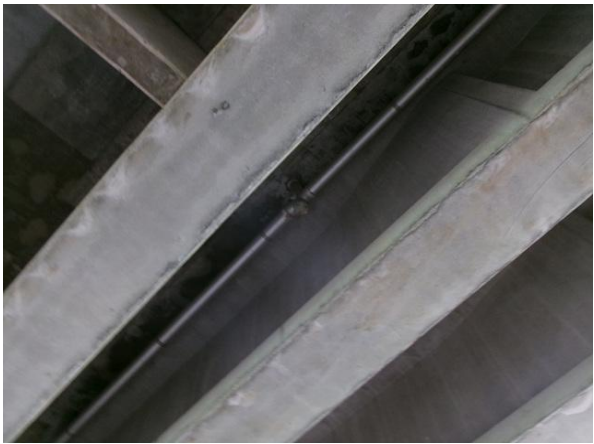
| 손상현황 | • S1 배수관 연결부 탈락(1EA) | 손상현황 | • S2 배수관 누수(1EA) |
| 원 인 | • 공용기간 증가, 시공미흡 | 원 인 | • 공용기간 증가, 시공미흡 |

- 조사된 배수관 연결부 탈락, 배수관 누수, 배수구 덮개 변형의 경우 공용기간 증가, 시공미흡 등 복합적인 원인에 의한 손상으로 정비 등 보수가 필요하다고 판단된다.

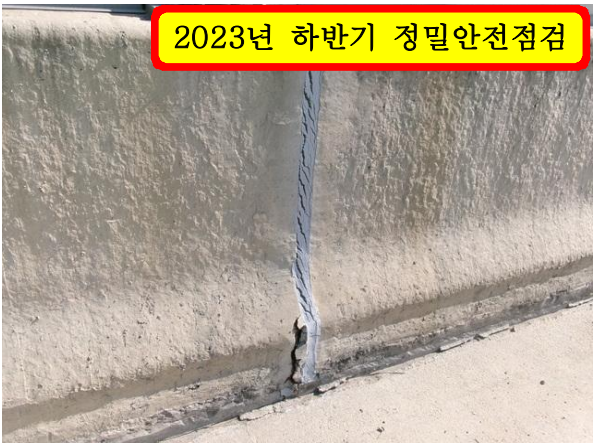
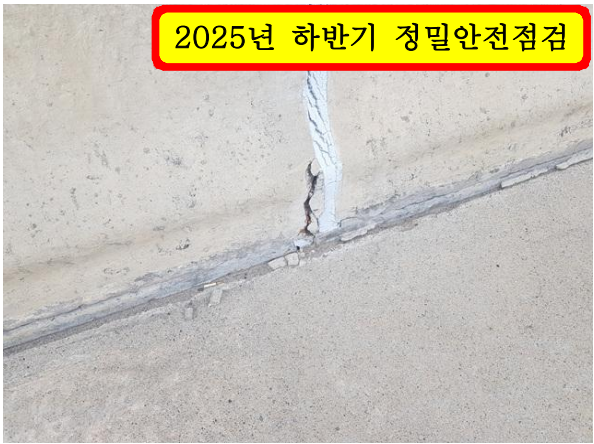
| 손상현황 | • S1 방호벽 접속부 파손(0.1×0.3) | 손상현황 | • S1 방호벽 접속부 파손(0.1×0.3) |
| 원 인 | • - | 원 인 | • 외부충격, 시공미흡 등 |

| 조치방안 | • - | 조치방안 | • 단면보수 |

- 방호벽에 조사된 균열(0.3mm미만), 균열부백태의 경우 건조수축, 우수유입, 거푸집 조기탈거 등 복합적인 원인에 의한 손상으로 구조적인 영향을 미치는 손상은 아니나 내구성확보 차원의 표면처리 등 보수가 필요하다고 판단된다.
- 조사된 방호벽 파손, 접속부 파손의 경우 외부충격, 시공미흡 등 복합적인 원인에 의한 손상으로 구조적인 영향을 미치는 손상은 아니나 내구성확보 차원의 단면보수 등 보수가 필요하다고 판단된다.

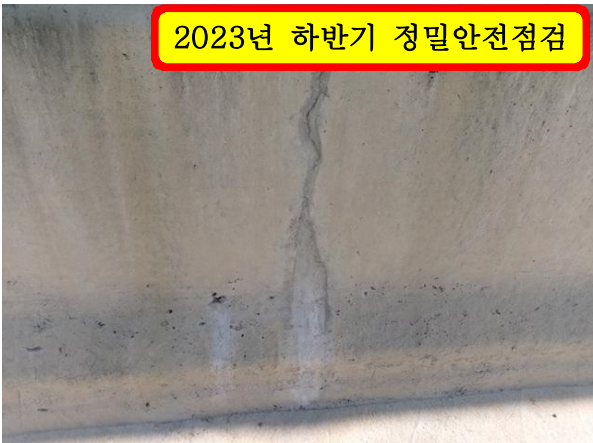
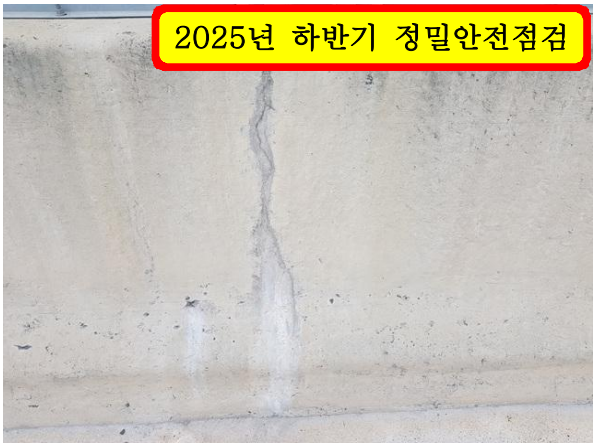
| 손상현황 | • S2 균열부백태(0.1×1.2) | 손상현황 | • S2 균열부백태(0.1×1.2) |
| 원 인 | • - | 원 인 | • 건조수축, 우수유입 |

| 조치방안 | • - | 조치방안 | • 표면처리 |

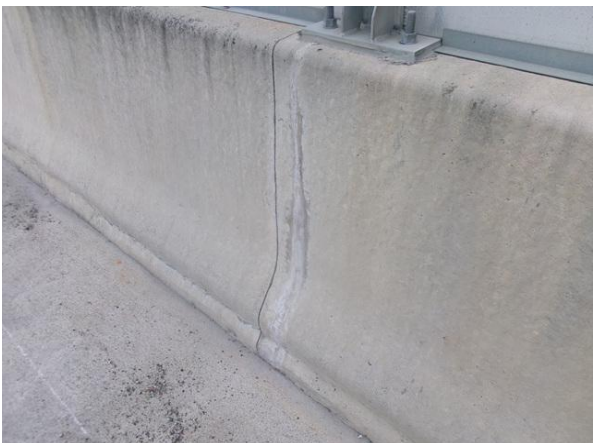
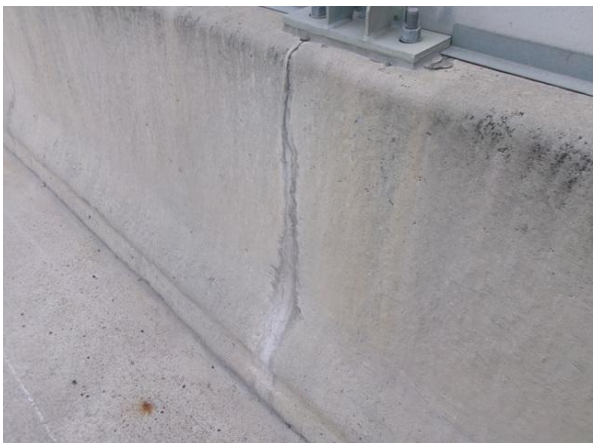
| 손상현황 | • S6 균열부백태(0.2×1.0) | 손상현황 | • S4 균열(0.3mm미만) |
| 원 인 | • 건조수축, 우수유입 | 원 인 | • 건조수축, 거푸집 조기탈거 |

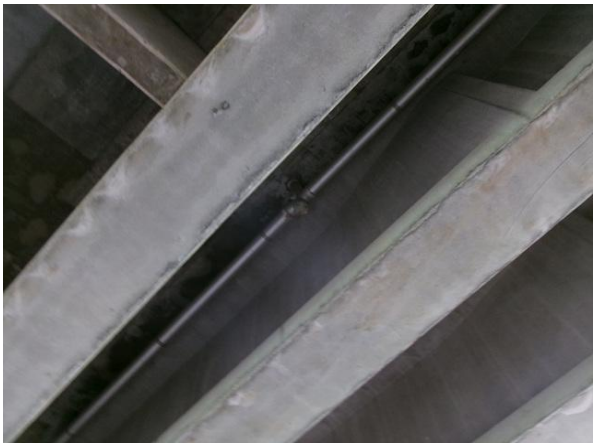
| S1 배수관 연결부 탈락 | S2 배수관 누수(IEA) |

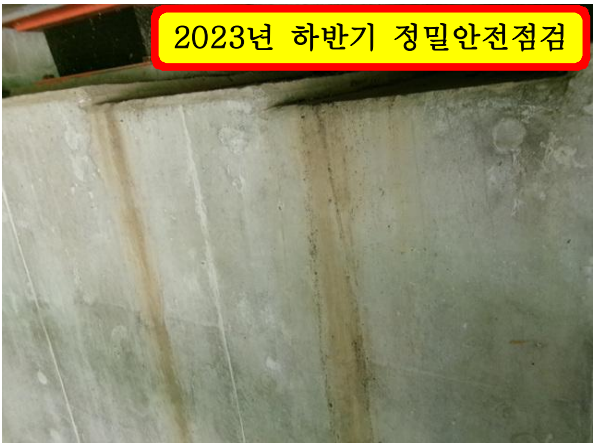
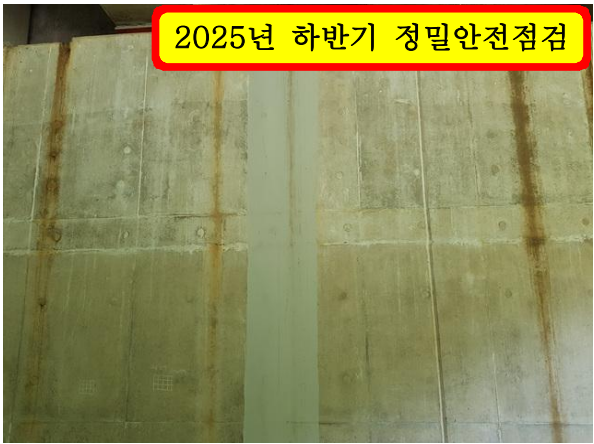
| 손상현황 | • A2 균열(0.3mm미만) | 손상현황 | • A2 균열(0.3mm미만) 보수전경 |

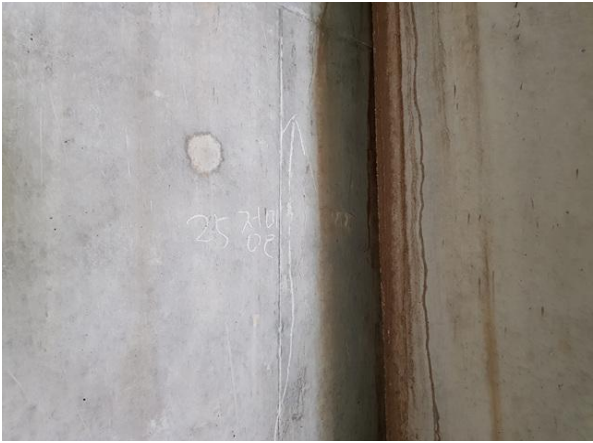
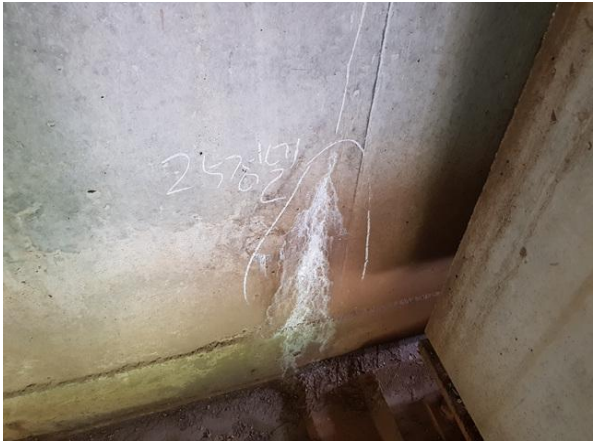
| 손상현황 | • A2 균열(0.3mm미만) | 손상현황 | • A2 균열부백태(0.2×1.0) |
| 원 인 | • 건조수축, 거푸집 조기탈거 등 | 원 인 | • 건조수축, 시공미흡, 우수유입 |

| 조치방안 | • 표면처리 | 조치방안 | • 표면처리 |

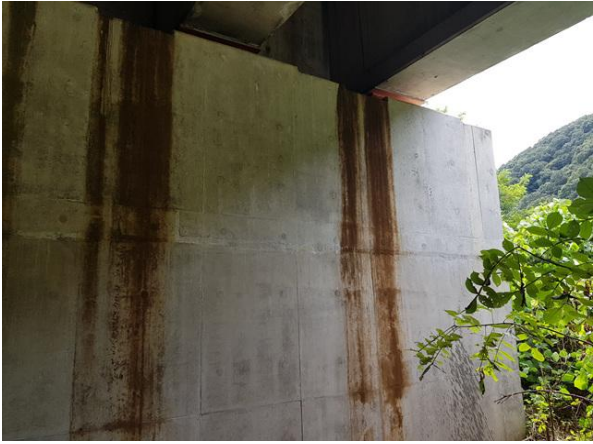
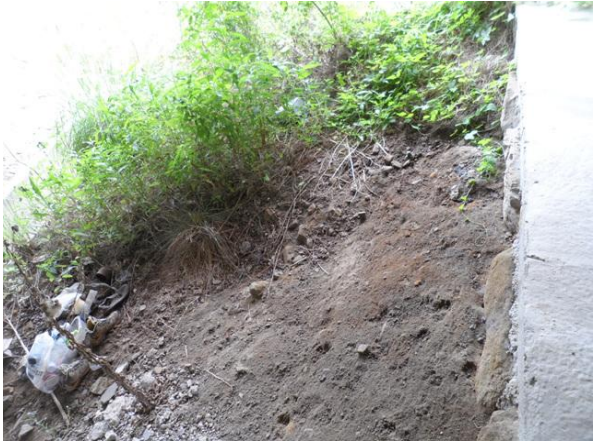
| 손상현황 | • A1 누수흔적(0.5×4.0) | 손상현황 | • A1 법면 세굴(1.0m×1.0m) |
| 원 인 | • 우수유입 등 | 원 인 | • 인접사면 우수유입 |

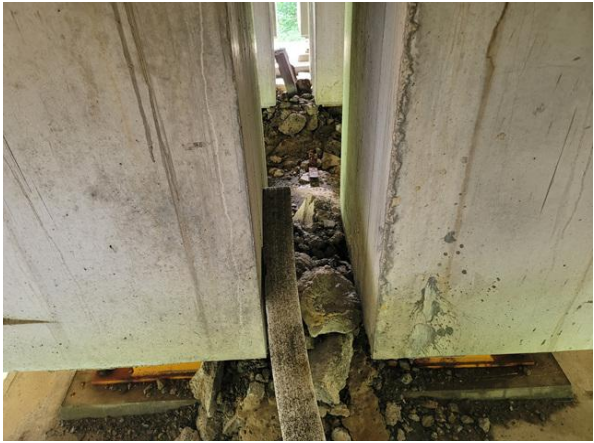
| 손상현황 | • P1 균열(0.3mm미만) | 손상현황 | • P2 폐콘크리트 퇴적(10.0×1.0) |
| 원 인 | • 건조수축, 거푸집 조기탈거 등 | 원 인 | • 시공미흡 등 |

| 조치방안 | • 표면처리 | 조치방안 | • 정비 |

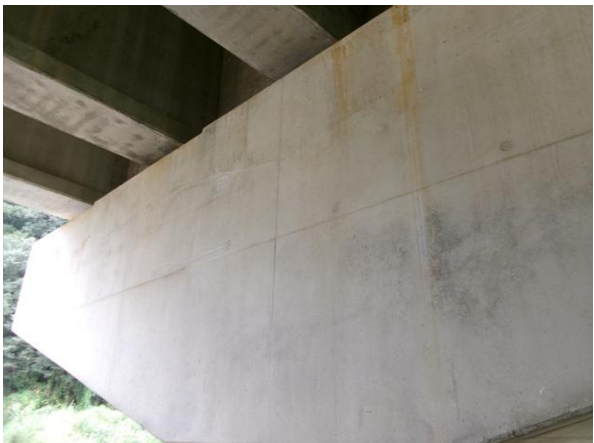
| 손상현황 | • P3 균열(0.3mm미만) | 손상현황 | • P4 망상균열(8.0×2.0) |
| 원 인 | • 건조수축, 거푸집 조기탈거 등 | 원 인 | • 건조수축, 거푸집 조기탈거 등 |

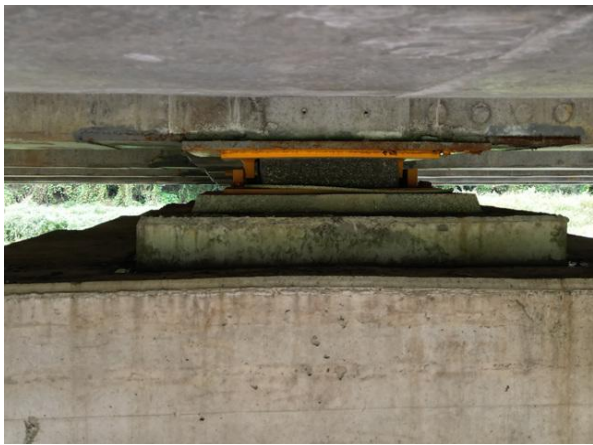
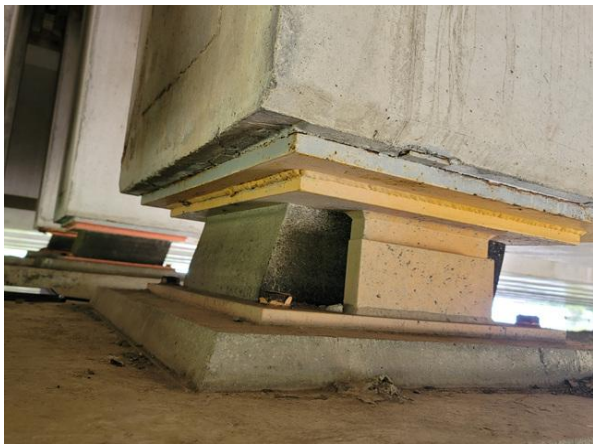
| 손상현황 | • A1-Sh4 스톱퍼 간섭 | 손상현황 | • P5-Sh3 Plate부식 |
| 원 인 | • 시공미흡 등 | 원 인 | • 외부 단부 및 신축이음 하부 우수유입 |

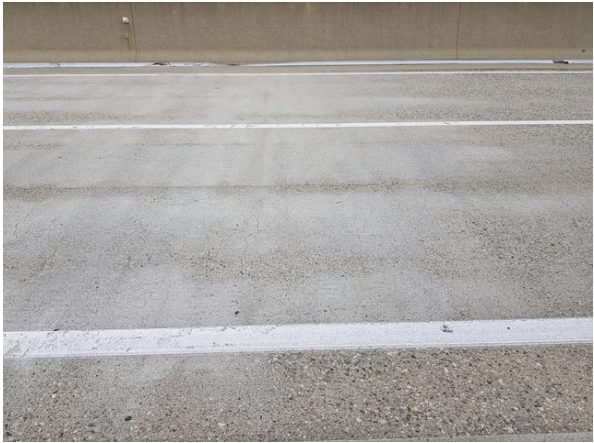
| 손상현황 | • S4 포장 화재열화(3.0×5.0) | 손상현황 | • S2 포장 망상균열(4.0×3.0) |
| 원 인 | • 화재 | 원 인 | • 건조수축, 공용기간 증가, 차량윤하중 |

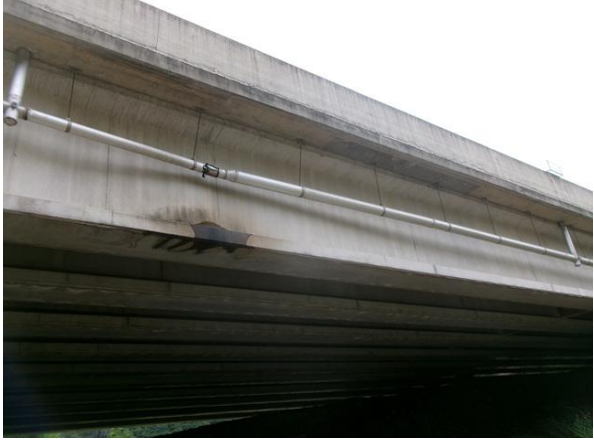
| 손상현황 | • S5 배수구 막힘 | 손상현황 | • S6 배수관 이음부 누수 |
| 원 인 | • 비산물 퇴적, 공용기간 증가 | 원 인 | • 공용기간 증가, 시공미흡 |

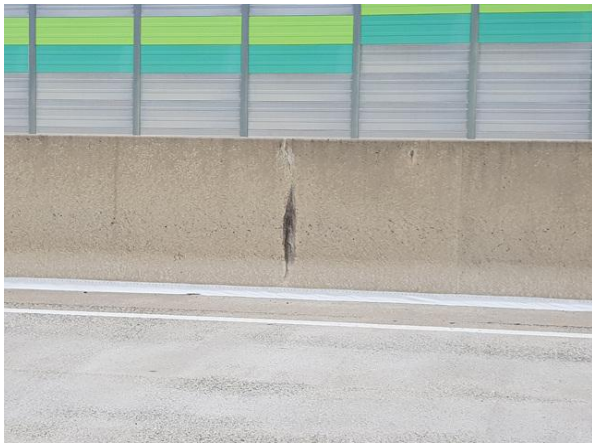
| 손상현황 | • S4 화재열화(5.0×1.0) | 손상현황 | • S5 균열부백태(0.1×1.5) |
| 원 인 | • 화재 등 | 원 인 | • 우수유입, 습기흡착 등 |

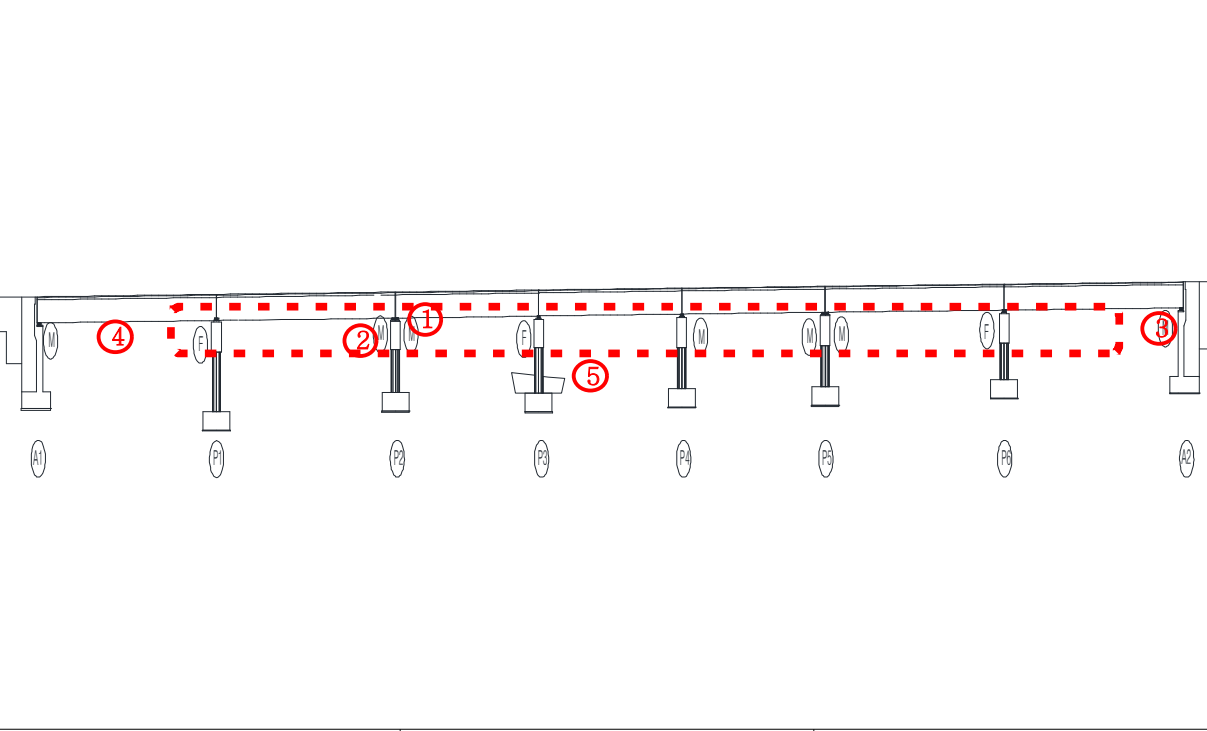
◎ 부재별 중점점검 손상

| <p>① 바닥판하면 S3 파손 및 철근노출 - 진전 여부확인</p> | <p>② 교대 A2 균열(0.3mm이상) - 진전 여부확인</p> | <p>③ 신축이음 P2 하부 고무재 파손 - 진전 여부확인</p> |
| <p>④ 배수시설 S1 배수관 연결부 탈락 - 진전 여부확인</p> | <p>⑤ 배수시설 S1, 2, 6 배수관 누수 - 진전 여부확인</p> | <p>-</p> |
