## 19. 가호교

### 19.1 시설물의 개요

본 시설물은 대구광역시 군위군 부계면 가호리(상주영천고속도로 52.911~53.044km)에 위치한 교량으로서 총 연장 132.5m, 폭 24.5m, 왕복 4차로로 시공되어 있다.

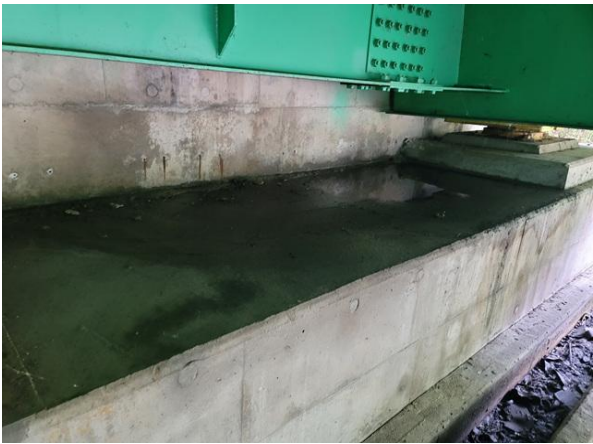
| 손상현황 | • A1 체수(5.0×1.0) | 손상현황 | • A2 누수흔적(5.0×5.0) |
| 원 인 | • 신축이음 하부 누수 등 | 원 인 | • 신축이음 하부 누수 등 |

- 교대에서 조사된 체수, 누수흔적의 경우 신축이음 하부 누수에 의한 손상으로 조사된 손상에 대한 단일보수 보다는 주기적인 점검을 통한 유지관리를 실시하고 추후 신축이음 하부 누수와 연계하여 정비, 표면처리 등 일괄보수를 실시하고 손상의 재발생 여부를 확인하는 조치가 필요하다고 판단된다.

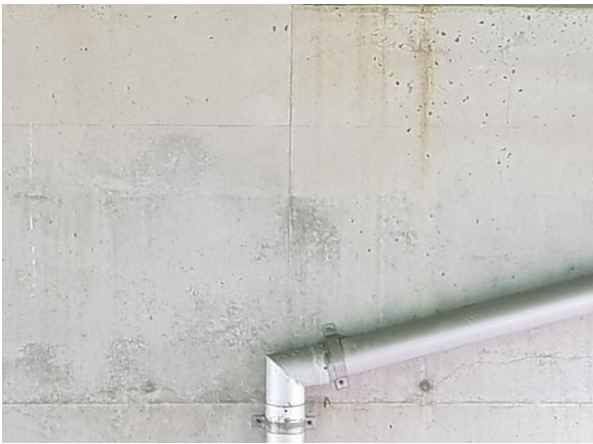
| 손상현황 | • P1 코핑부 망상균열(7.0×1.5) | 손상현황 | • P1 코핑부 망상균열(7.0×1.5) -보수- |
| 원 인 | • 건조수축, 온도변화 등 | 원 인 | • - |

- 교각에서 조사된 코핑부 망상균열의 경우 건조수축, 온도변화, 거푸집 조기탈거 등의 복합적인 원인에 의한 비구조적 미세균열로 부재의 내구성 확보 차원의 표면보수 등 보수를 실시하는 것이 필요하다고 판단된다.

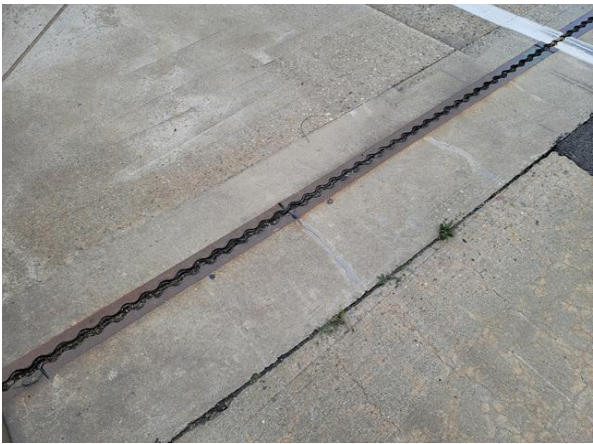
| 손상현황 | • A1 본체부식(L=10.0m) | 손상현황 | • A1 하부 누수(L=7.0m) |
| 원 인 | • 공용기간 증가, 열화 등 | 원 인 | • 공용기간 증가, 비산먼지 퇴적, 열화 등 |

| 조치방안 | • 재도장 | 조치방안 | • 유도배수관 설치 |

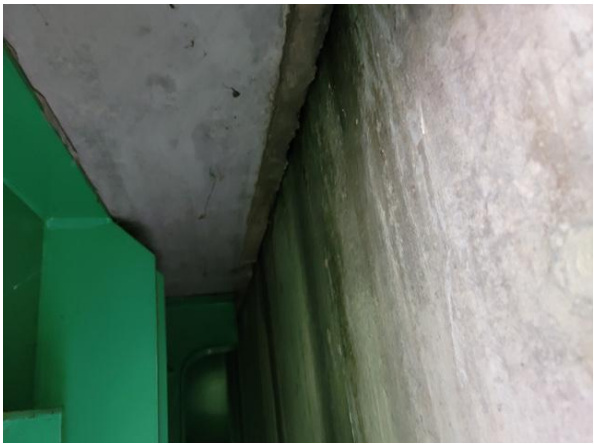
- 신축이음장치에서 조사된 후타재 박락, 파손의 경우 다짐미흡, 공용기간 증가, 중차량 반복통행 등 복합적인 원인에 의한 손상으로 차량의 주행안전성을 확보하고, 부재의 손상진전 방지 및 내구성 확보 차원의 단면보수 등 적절한 보수가 필요하다.
- 조사된 하부 누수의 경우 공용기간 증가, 비산먼지퇴적, 열화 등에 의한 손상으로 판단되며, 점검당시 발생한 손상으로 인한 하부 바닥판하면, 거더, 교량받침에 대한 2차 손상은 발생하지 않은 것으로 확인되었으나 지속적인 우수유입시 타부재의 손상발생이 우려되므로 유도배수관 설치 등의 보수조치가 필요하다.
- 조사된 이물질 퇴적, 본체 부식의 경우 공용기간 증가, 비산먼지퇴적, 열화 등에 의한 손상으로 점검당시 신축이음장치의 기능성에 영향을 미치는 손상은 아니나 부재의 내구성을 확보하고 원활한 기능성을 확보하기 위한 정비, 채도장 등의 보수조치가 필요할 것으로 사료된다.

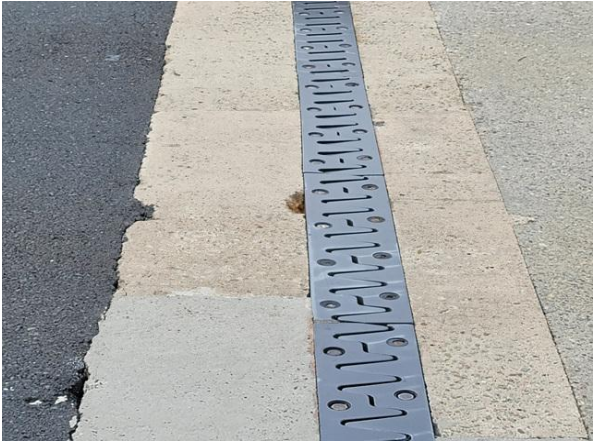
| 손상현황 | • A2 후타재 파손(0.1×0.2) | 손상현황 | • A2 하부 누수(L=7.0m) |
| 원 인 | • 외부충격, 중차량 반복통행 등 | 원 인 | • 공용기간 증가, 비산먼지 퇴적, 열화 등 |

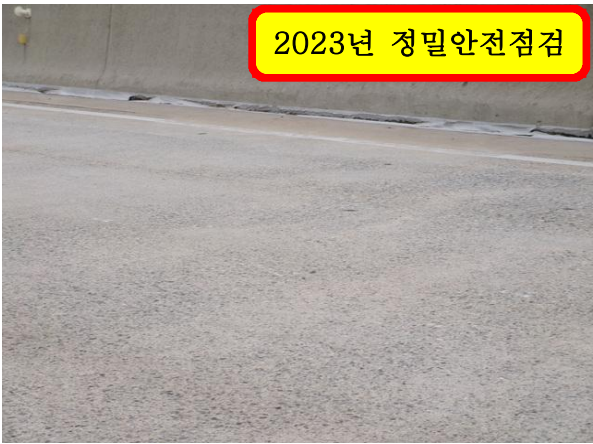
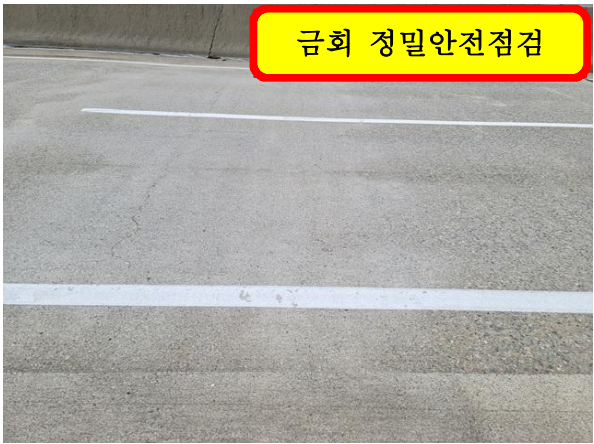
| 손상현황 | • S1 포장 망상균열(40.0×6.0) | 손상현황 | • S1 포장 망상균열(40.0×6.0) |
| 원 인 | • - | 원 인 | • 건조수축, 공용기간 증가, 차량윤하중 등 |

- 교면포장에서 조사된 포장 망상균열은 건조수축, 공용기간 증가, 반복윤하중 등 복합적인 원인에 의한 손상으로 점검당시 기존점검 대비 공용기간 증가로 미미하게 박리가 진행되고 있는 것으로 조사되었다. 이에 주행자의 안전성 및 원활한 주행성을 확보하기 위한 재포장 보수가 필요할 것으로 사료된다.
- 조사된 접속도로 포장 파손은 다짐미흡, 외부충격 등 복합적인 원인에 의한 손상으로 손상의 진전을 방지하고 안전한 주행성을 확보하기 위한 부분재포장 등의 보수가 필요하다.

| 조치방안 | • - | 조치방안 | • 재포장 |

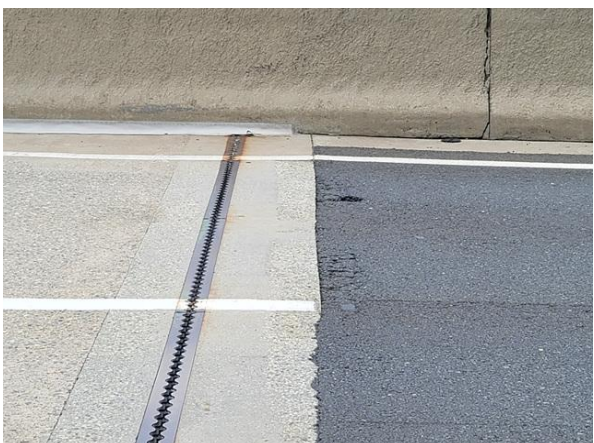
| 손상현황 | • S3 포장 망상균열(40.0×6.0) | 손상현황 | • S1 접속도로 포장 파손(0.3×3.0) |
| 원 인 | • 건조수축, 공용기간 증가, 차량윤하중 등 | 원 인 | • 다짐미흡, 외부충격 등 |

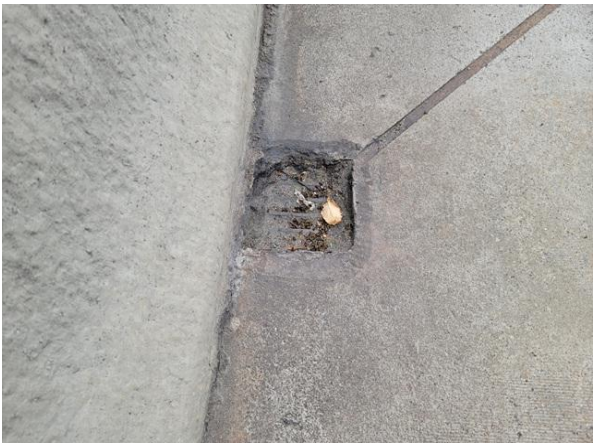
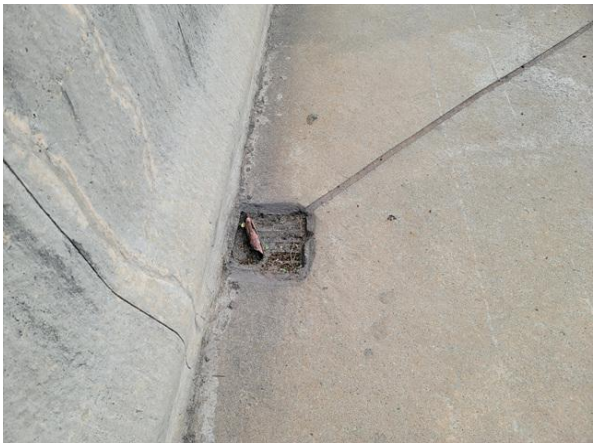
| 손상현황 | • S1 배수구 막힘(1EA) | 손상현황 | • S2 배수구 막힘(1EA) |
| 원 인 | • 공용기간 증가, 비산면지퇴적 등 | 원 인 | • 공용기간 증가, 비산면지퇴적 등 |

- 배수시설에서 조사된 배수구 막힘의 경우 공용기간 증가, 비산면지퇴적에 의한 손상으로 우선시 채수를 방지하고, 주행자의 안전성 확보 및 배수시설의 원활한 기능을 회복하기 위한 정비가 필요하다고 판단된다.

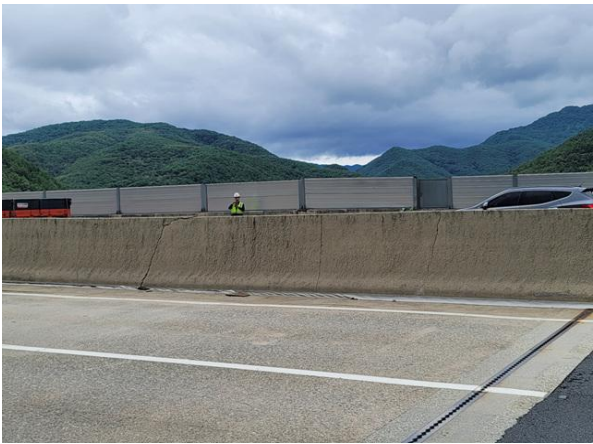
| 손상현황 | • S1 중분대 파손(0.1×1.5×2EA) | 손상현황 | • S1 중분대 층분리(10.0×0.2) |
| 원 인 | • 시공미흡, 다짐미흡, 반복윤하중 등 | 원 인 | • 시공미흡, 반복윤하중 등 |

- 방호벽 및 충분대에서 조사된 방호벽 보수부 재균열(0.3mm미만)의 경우 보수미흡, 건조수축, 온도변화 등에 의한 손상으로 판단되며, 손상부 우수유입으로 인한 균열부백태 등 손상의 진전을 방지하고 부재의 내구성을 확보하기 위한 표면처리 등 보수조치가 필요할 것으로 사료된다.
- 조사된 충분대 파손, 충분리의 경우 시공미흡, 다짐미흡, 거푸집 조기탈거, 반복윤하중 등 복합적인 원인에 의한 손상으로 부재의 기능성에 영향을 미치는 상태는 아닌 것으로 확인되나 손상의 진전을 방지하고 내구성을 확보하기 위한 단면보수 등의 보수를 실시하는 것이 바람직할 것으로 사료된다.

| 조치방안 | • 단면보수 | 조치방안 | • 단면보수 |

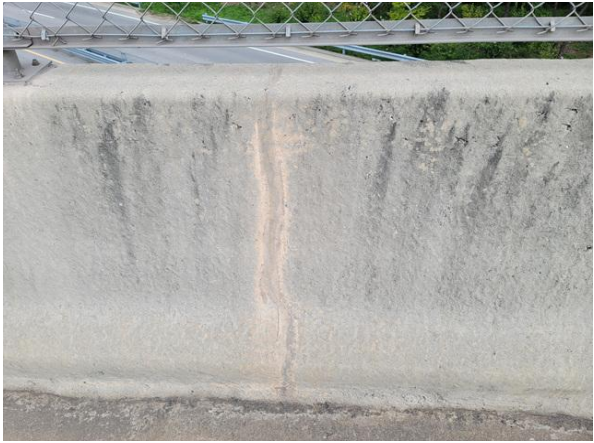
| 손상현황 | • S2 보수부 재균열(0.3mm미만) | 손상현황 | • S2 보수부 재균열(0.3mm미만) |
| 원 인 | • 보수미흡, 건조수축, 온도변화 등 | 원 인 | • 보수미흡, 건조수축, 온도변화 등 |

| 조치방안 | • 표면처리 | 조치방안 | • 표면처리 |

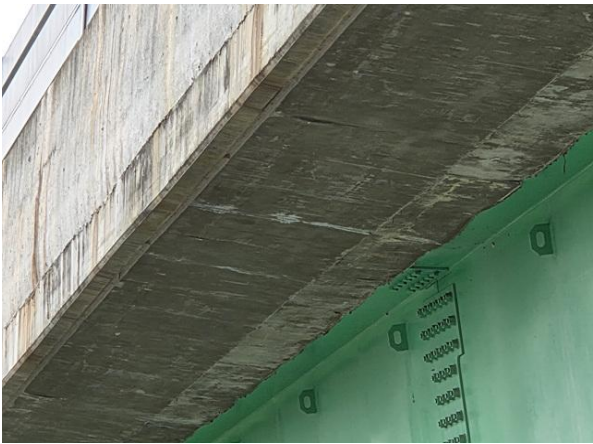
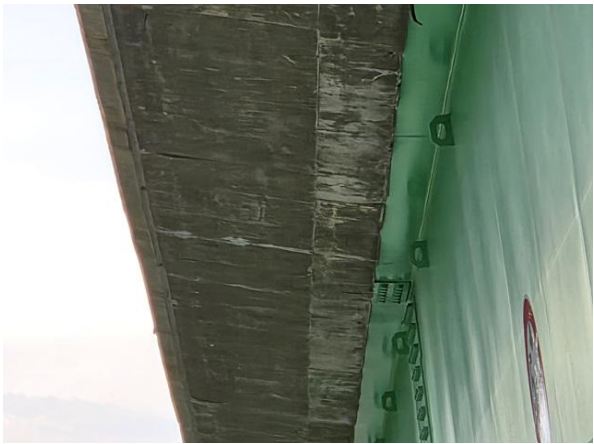
| 손상현황 | • S2 균열부백태(0.2×1.0×2EA) | 손상현황 | • S3 균열부백태(0.2×1.0) |
| 원 인 | • 손상부 우수유입, 습기흡착 등 | 원 인 | • 손상부 우수유입, 습기흡착 등 |

- 바닥판하면에서 조사된 캔틸레버부 균열부백태의 경우 손상부 우수유입, 습기흡착 등에 의한 손상으로 구조적인 영향을 미치는 손상은 아니나 지속적인 우수유입, 습기흡착 등으로 인한 손상의 진전을 방지하고 부재의 내구성을 확보하기 위한 표면처리 등의 보수가 필요할 것으로 사료된다.

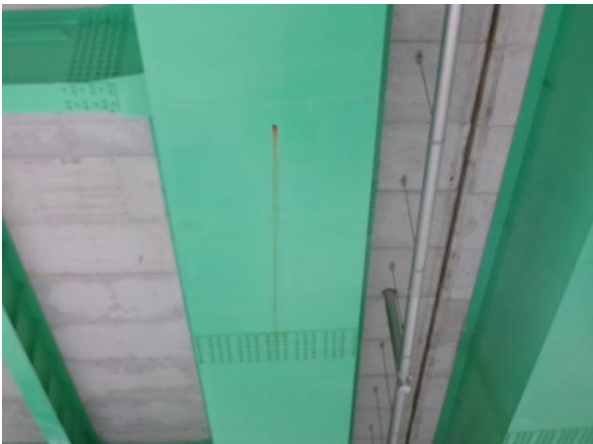
| 손상현황 | • S3-G1 거더외부 부식(0.1×3.0) | 손상현황 | • S3 거더내부 상태양호 |
| 원 인 | • 도장미흡부 우수유입 등 | 원 인 | • — |

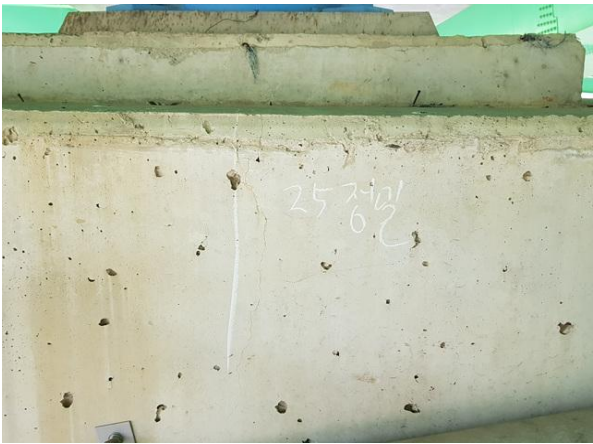
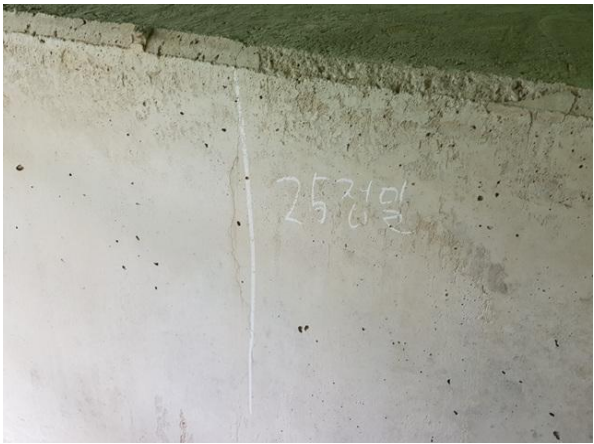
| 손상현황 | • P1 코핑부 균열(0.3mm미만) | 손상현황 | • P1 코핑부 균열(0.3mm미만) |
| 원 인 | • 건조수축, 거푸집 조기탈거 등 | 원 인 | • 건조수축, 거푸집 조기탈거 등 |

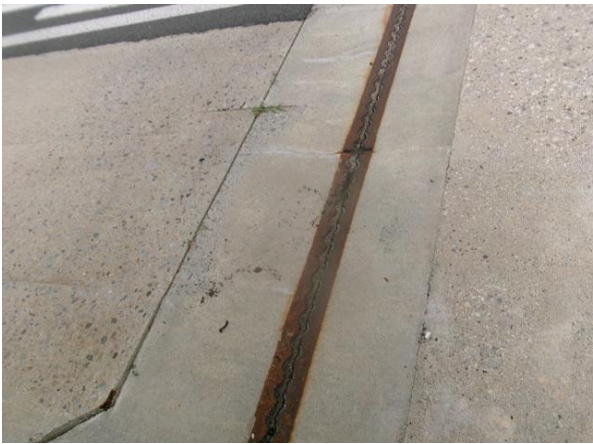
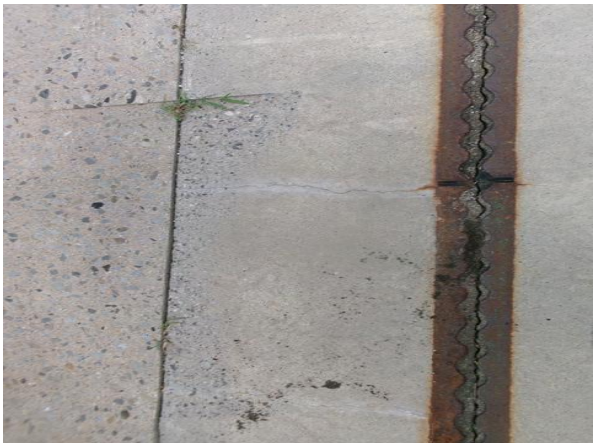
| 손상현황 | • A1 후타재 균열 | 손상현황 | • A1 후타재 균열 |
| 원 인 | • 건조수축, 거푸집 조기탈거 등 | 원 인 | • 건조수축, 거푸집 조기탈거 등 |

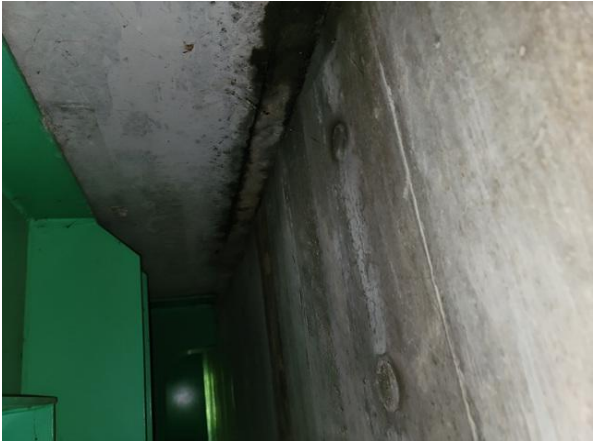
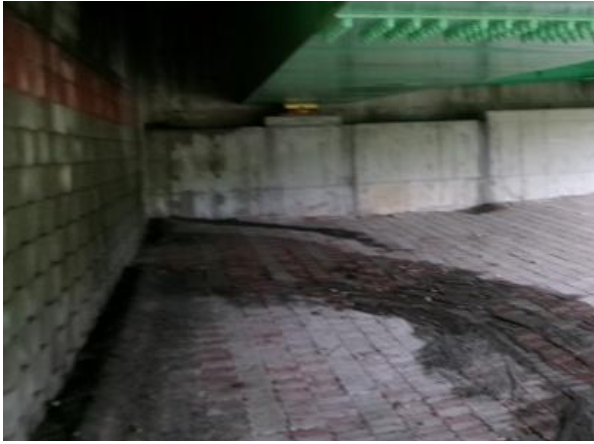
| 손상현황 | • A2 하부 누수(L=6.0m) | 손상현황 | • A2 하부 누수(L=6.0m) |
| 원 인 | • 공용기간 증가, 비산먼지 퇴적, 열화 등 | 원 인 | • 공용기간 증가, 비산먼지 퇴적, 열화 등 |

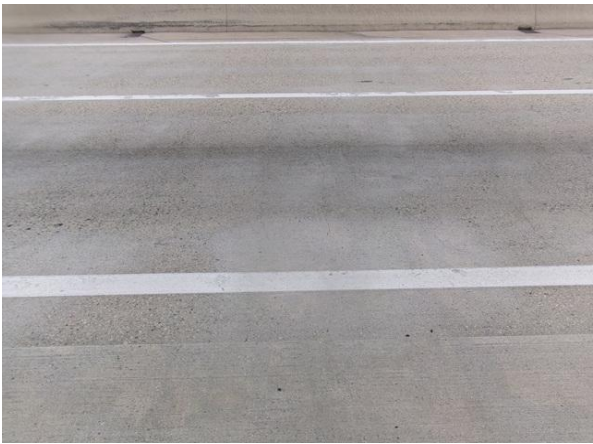
| 손상현황 | • S1 포장 망상균열(10.0×3.0) | 손상현황 | • S1 접속도로 포장 파손(0.3×0.3) |
| 원 인 | • 건조수축, 공용기간 증가, 반복윤하중 등 | 원 인 | • 다짐미흡, 반복윤하중 등 |

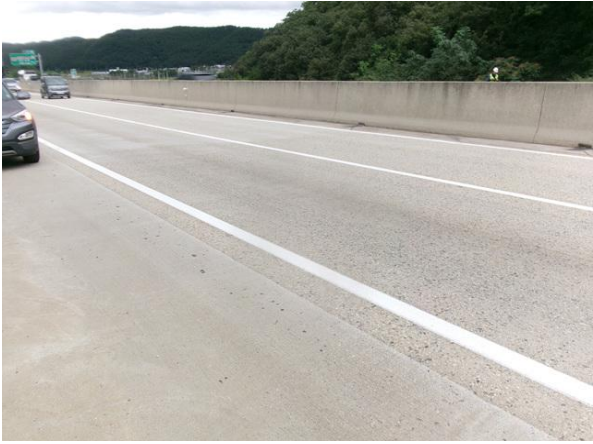
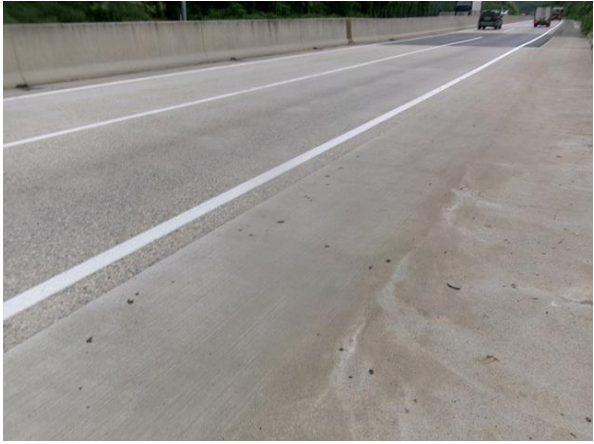
| 손상현황 | • S3 포장 망상균열(30.0×6.0) | 손상현황 | • S3 포장 망상균열(30.0×6.0) |
| 원 인 | • 건조수축, 공용기간 증가, 반복윤하중 등 | 원 인 | • 건조수축, 공용기간 증가, 반복윤하중 등 |

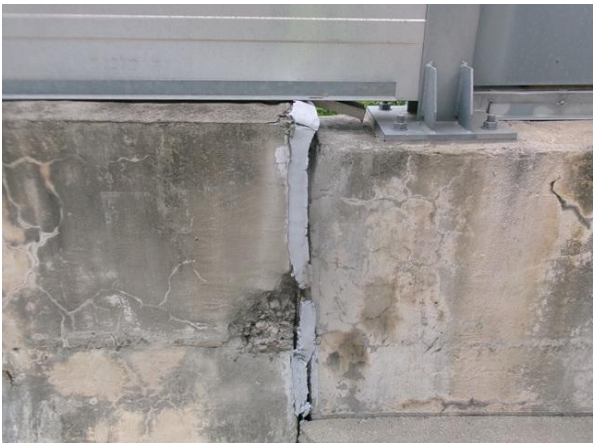
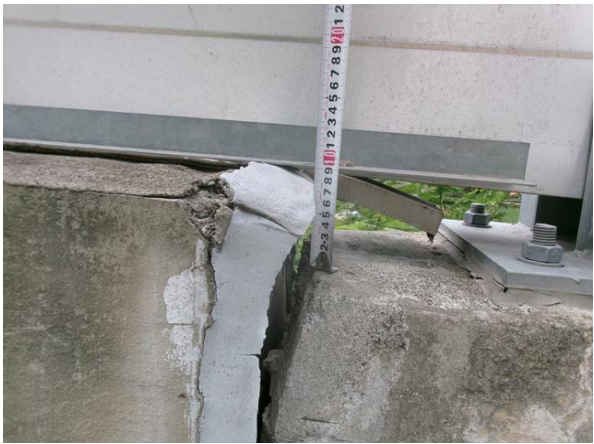
| 손상현황 | • S1 접속부 단차(L=1.5m) | 손상현황 | • S1 접속부 단차(L=1.5m) |
| 원 인 | • 시공초기 침하 등 | 원 인 | • 시공초기 침하 등 |

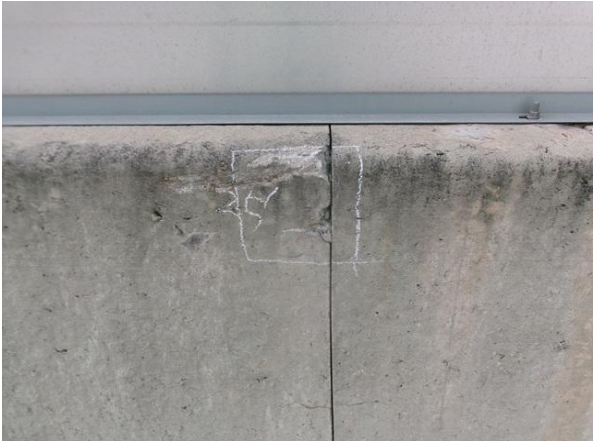
| 손상현황 | • S1 파손(0.1m×1.5m×2EA) | 손상현황 | • S2 균열(0.3mm미만) |
| 원 인 | • 다짐미흡, 반복윤하중 등 | 원 인 | • 건조수축, 온도변화 등 |

| 조치방안 | • 단면보수 | 조치방안 | • 표면처리 |

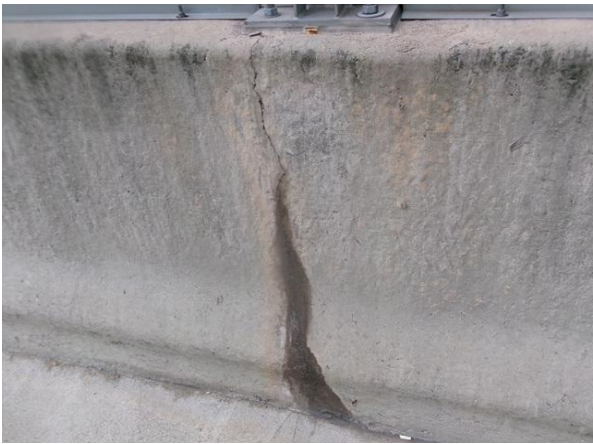
| 손상현황 | • S3 균열(0.3mm미만) | 손상현황 | • S3 균열부백태(0.2×1.0) |
| 원 인 | • 건조수축, 온도변화 등 | 원 인 | • 손상부 우수유입, 습기흡착 등 |
