## 21. 배골교

### 21.1 시설물의 개요

본 시설물은 경상북도 영천시 신녕면 부산리 1100-9(상주영천고속도로 61.982~62.087km)에 위치한 교량으로서 총 연장 105.0m, 폭 24.5m, 왕복 4차로로 시공되어 있다.

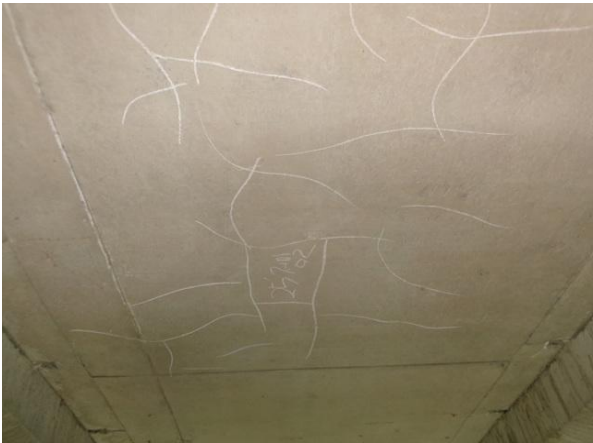
| 손상현황 | • S1~3 망상균열(15.0×1.5) | 손상현황 | • S3 백태(0.2m×0.2m)-보수- |
| 원 인 | • 건조수축, 거푸집 조기탈형 등 | 원 인 | • - |

- 바닥판하면에서 발생한 망상균열은 초기 건조수축, 거푸집 조기탈형, 우수유입, 수분접촉 등에 의한 손상으로 판단되며, 내구성 확보 차원에서 표면처리 등의 조치가 요구된다.

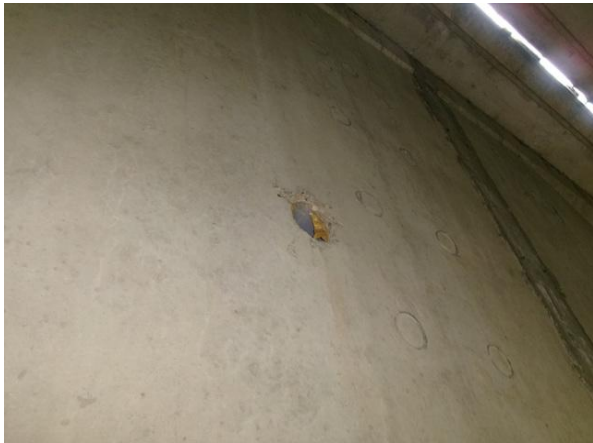
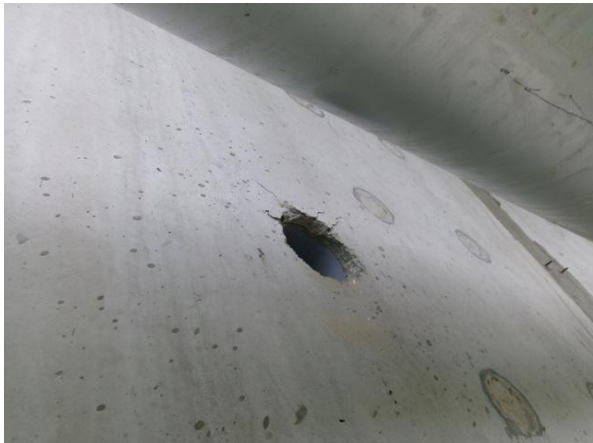
| 손상현황 | • S1-G5 인양홀 파손(0.3×1.5) | 손상현황 | • S3-G1 인양홀 파손(0.2×0.3) |
| 원 인 | • 시공미흡, 외부충격 등 | 원 인 | • 시공미흡, 외부충격 등 |

- 거더에 발생한 파손의 경우 시공미흡, 물리적 충격 등에 의한 손상으로 판단되며, 내구성 확보 차원의 단면보수를 실시하는 것이 바람직하다.

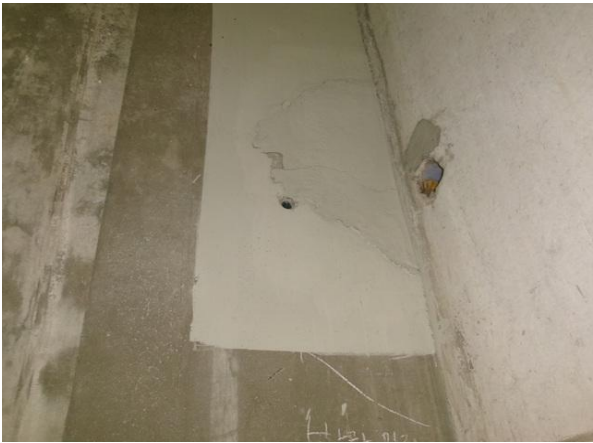
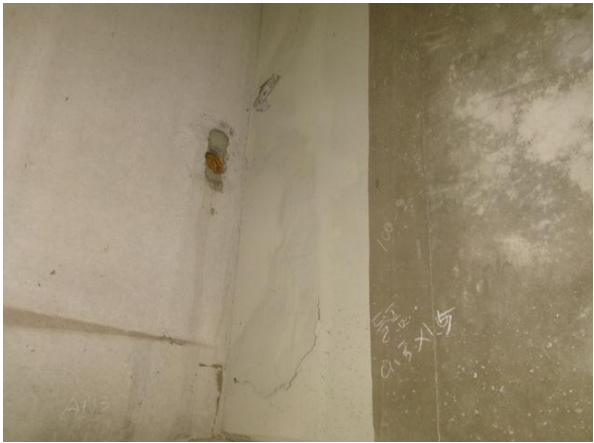
| 손상현황 | • S1 보수부 재충분리(0.4×0.5) | 손상현황 | • S1 보수부 재충분리(0.4×2.0) |
| 원 인 | • 시공미흡, 다짐미흡 등 | 원 인 | • 시공미흡, 다짐미흡 등 |

| 조치방안 | • 단면보수 | 조치방안 | • 단면보수 |

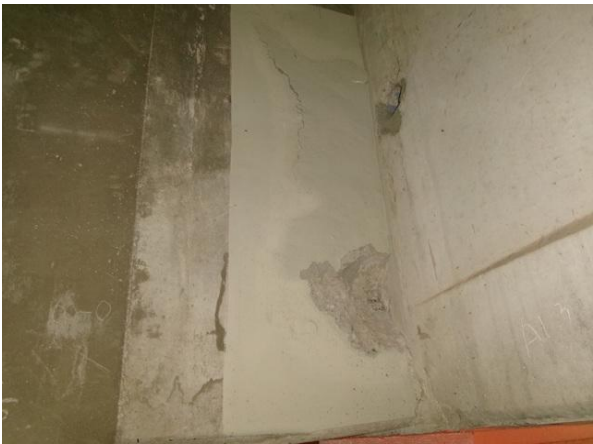
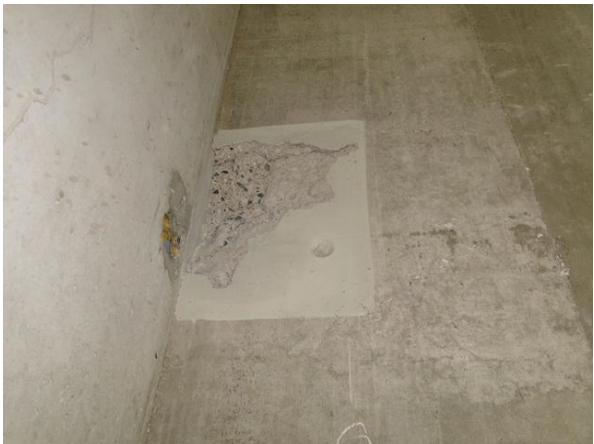
| 손상현황 | • S1 박락 및 철근노출(0.3×0.3) | 손상현황 | • S2 보수부 박락(0.4×0.4) |
| 원 인 | • 시공미흡, 다짐미흡 등 | 원 인 | • 시공미흡, 다짐미흡 등 |

| 조치방안 | • 단면보수(방청) | 조치방안 | • 단면보수 |

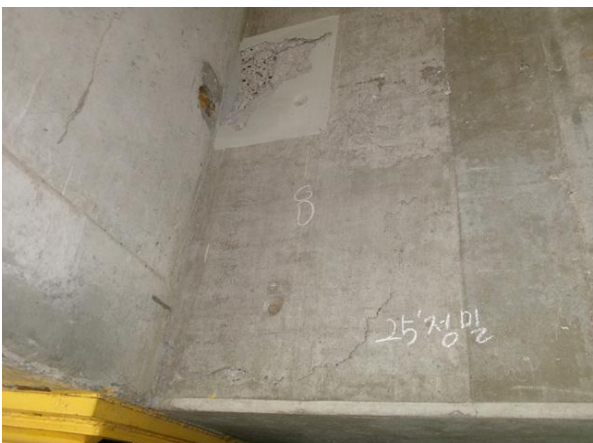
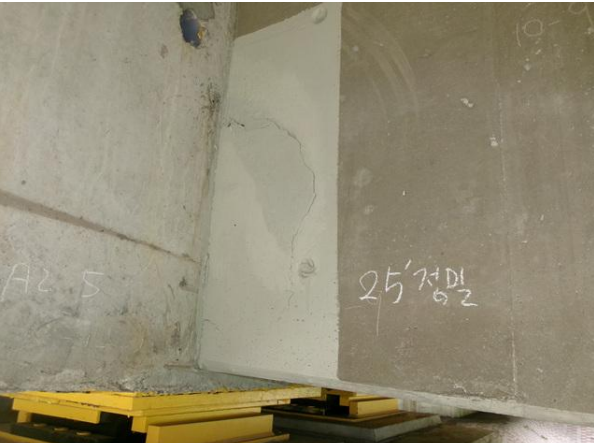
| 손상현황 | • S2 충분리(0.5×0.5) | 손상현황 | • S2 재충분리(0.3×0.3) |
| 원 인 | • 시공미흡, 다짐미흡 등 | 원 인 | • 시공미흡, 다짐미흡 등 |

| 조치방안 | • 단면보수 | 조치방안 | • 단면보수 |

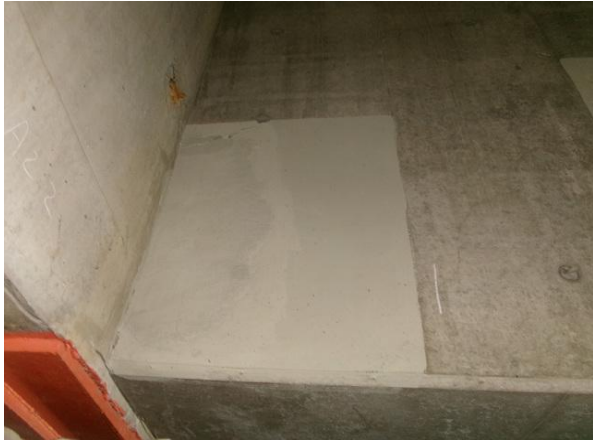
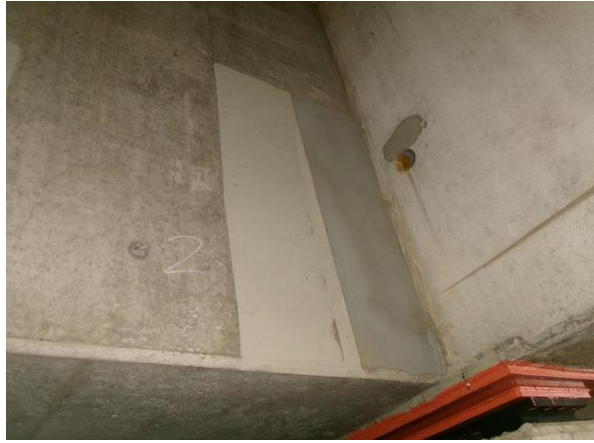
| 손상현황 | • S3 박락(0.3×0.3)-보수- | 손상현황 | • S3 박락 및 철근노출(0.3×1.0)-보수- |

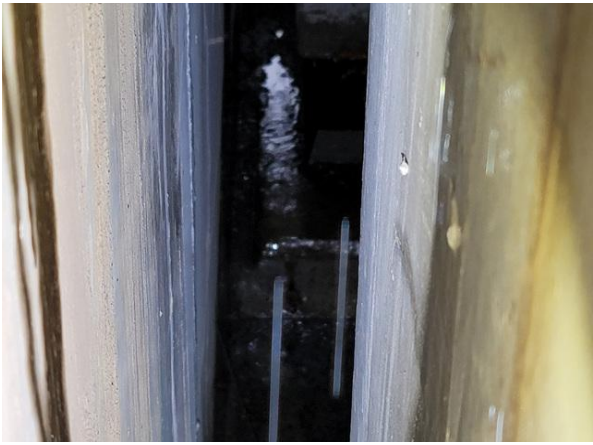
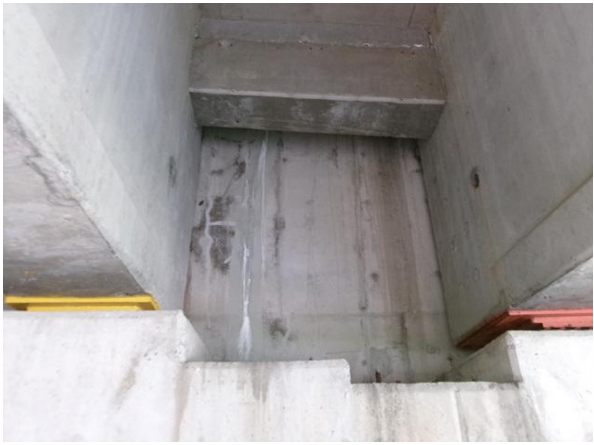
| 손상현황 | • A1 충분리(0.3×0.3)-보수- | 손상현황 | • A2 백태(0.1×1.5) |
| 원 인 | • - | 원 인 | • 우수유입, 수분침투 등 |

| 조치방안 | • - | 조치방안 | • 표면처리 |

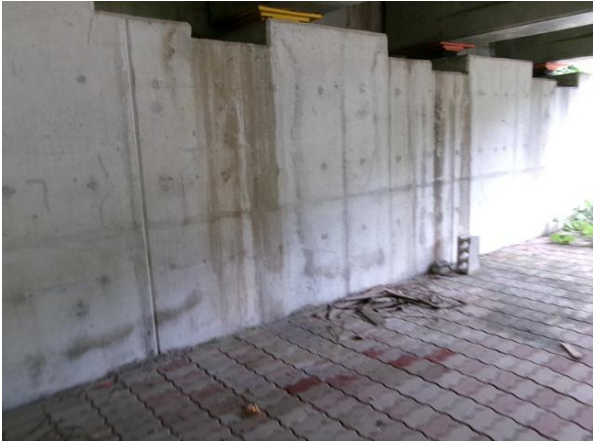
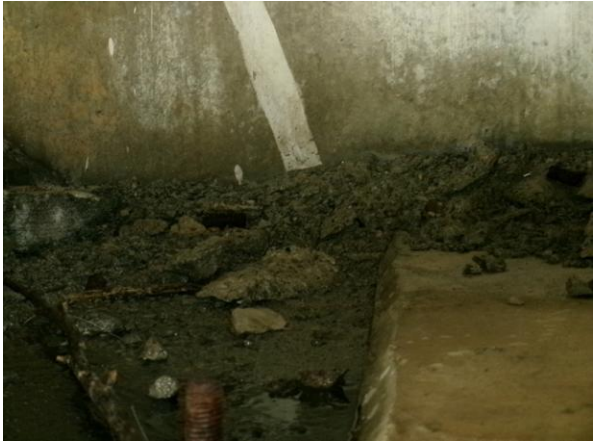
| 손상현황 | • A2 누수흔적(0.5×2.0) | 손상현황 | • A2 페콘크리트 퇴적(1.0×0.5) |
| 원 인 | • 신축이음부 우수유입 등 | 원 인 | • 시공미흡 등 |

- 교대에 신축이음을 통한 우수유입으로 인한 백태, 누수흔적이 확인되었고, 손상부는 주기적인 점검을 통한 손상의 진전여부 확인 후 진전시 신축이음과 연계한 보수 및 표면처리 등의 유지관리가 요구된다.
- 폐콘크리트 퇴적은 시공시 마무리 미흡에 의한 손상으로 정비가 요구된다.

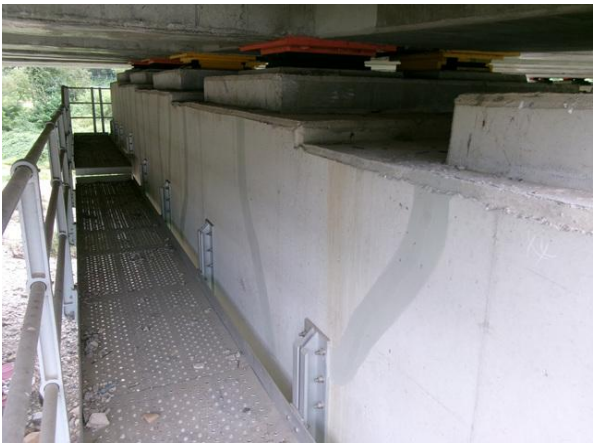
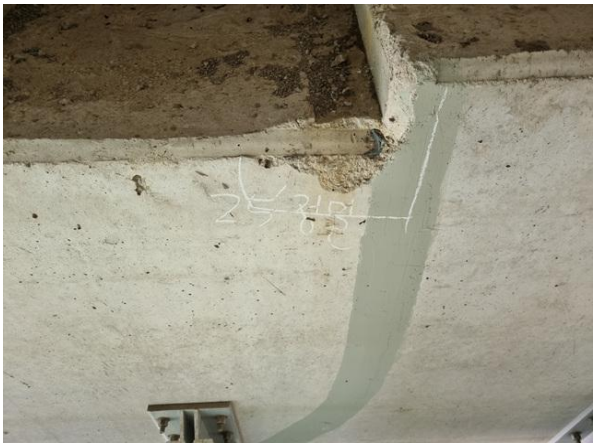
| 손상현황 | • P1 균열 (0.3mm미만) -보수- | 손상현황 | • P1 파손 (0.1×0.2) |
| 원 인 | • — | 원 인 | • 시공미흡, 외부충격 등 |

| 조치방안 | • — | 조치방안 | • 단면보수 |

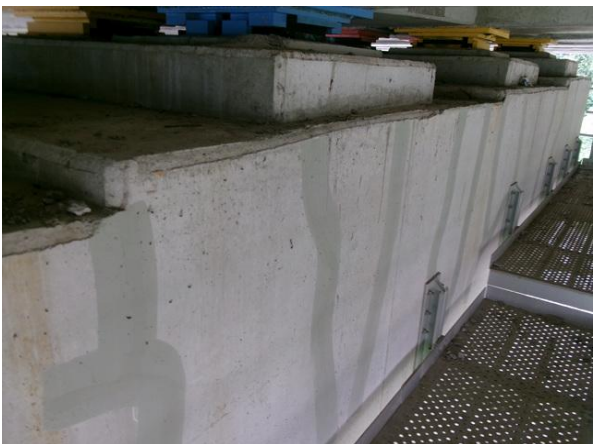
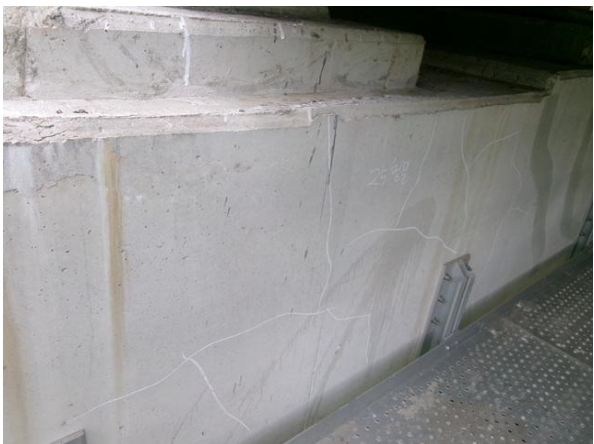
| 손상현황 | • P2 균열 (0.3mm미만) -보수- | 손상현황 | • P2 망상균열 (3.0×2.0) |
| 원 인 | • 건조수축, 거푸집 조기탈형 등 | 원 인 | • 건조수축, 거푸집 조기탈형 등 |

- 교각에 발생한 망상균열의 경우 건조수축, 온도변화, 거푸집 조기탈형 등에 의한 손상으로 추정되며, 구조물의 안전성에 영향을 미칠만한 수준은 아니나, 내구성 확보 및 손상의 진전 방지를 위해 표면처리 등의 조치가 요망된다.
- 조사된 파손은 시공시 마감 미흡, 외부충격 등에 의한 손상으로 판단되며, 내구성 확보 차원의 단면보수 등의 조치가 필요하다.

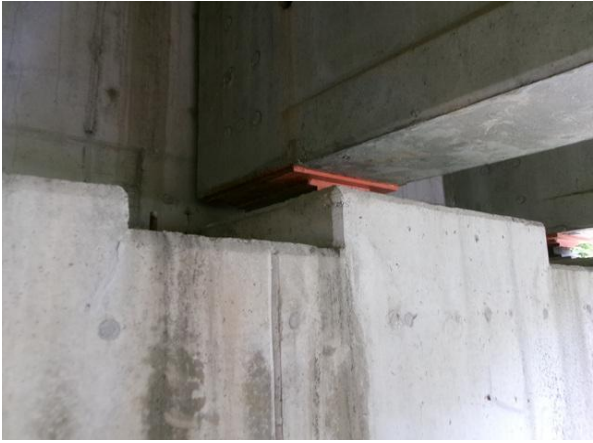
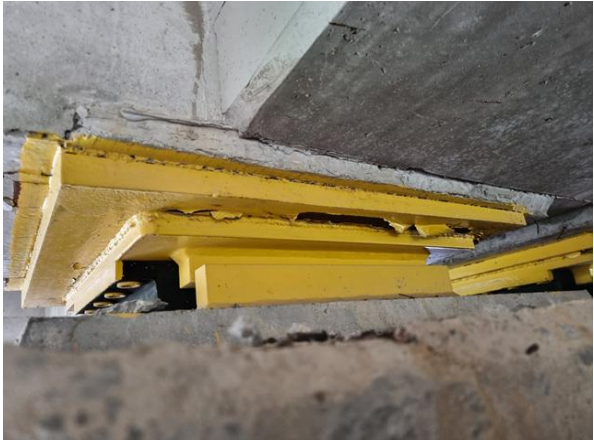
| 손상현황 | • A1-Sh2 플레이트 부식(3EA) | 손상현황 | • P1-Sh3 플레이트 도장박리(0.1×0.6) |
| 원 인 | • 시공미흡, 공용기간 증가 등 | 원 인 | • 시공미흡, 공용기간 증가 등 |

| 조치방안 | • 재도장 | 조치방안 | • 재도장 |

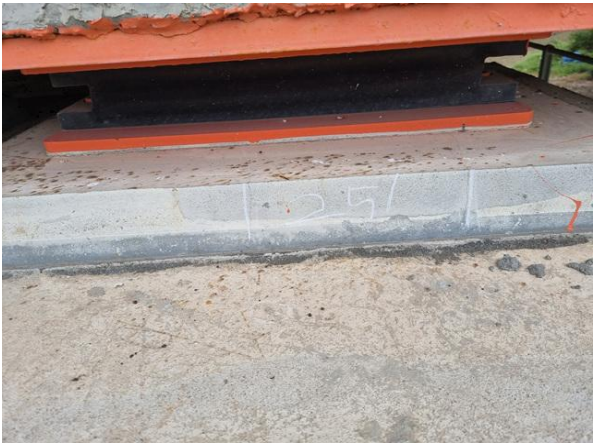
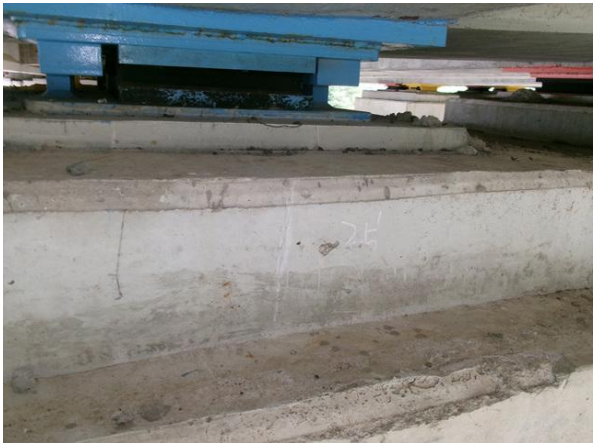
| 손상현황 | • P1-Sh1 무수축몰탈 균열(0.3mm미만) | 손상현황 | • P2-Sh5 플레이트 부식(2EA) |
| 원 인 | • 건조수축, 온도변화 | 원 인 | • 시공미흡, 공용기간 증가 등 |

| 조치방안 | • 표면처리 | 조치방안 | • 재도장 |

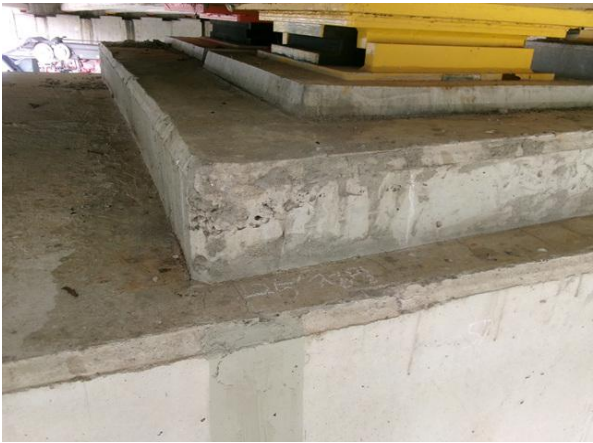
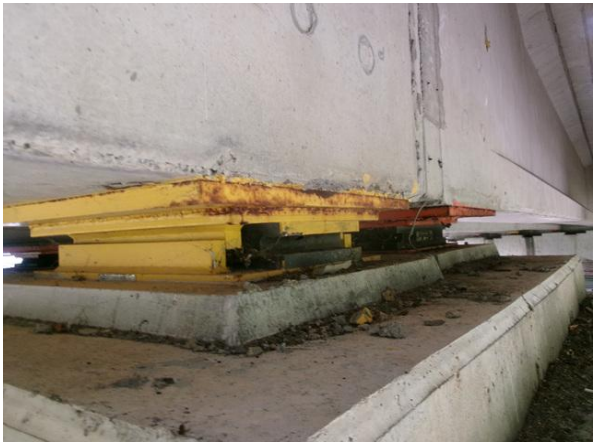
| 손상현황 | • P2-Sh2 받침콘크리트 재료분리(0.3×0.1) | 손상현황 | • P2-Sh3 받침콘크리트 균열(0.3mm미만) |
| 원 인 | • 다짐미흡, 거푸집 조기탈형 등 | 원 인 | • 건조수축, 온도변화 |

- 무수축물탈 및 받침콘크리트 균열(0.3mm미만)의 경우 건조수축 및 온도변화, 거푸집 조기탈형 등에 의한 손상으로 판단되며, 교량받침의 거동에 영향을 미칠만한 손상은 아니나, 손상의 진전 방지를 위한 표면처리 등의 조치가 요망된다.
- 받침콘크리트 재료분리의 경우 시공초기 다짐미흡, 거푸집 조기탈형 등에 의한 것으로 손상의 진전 방지를 위한 단면보수 등의 조치가 필요할 것으로 판단된다.
- 플레이트 도장박락의 경우 공용기간 증가, 습기흡착, 시공미흡 등에 의한 손상으로 판단되며, 손상의 진전 방지를 위한 재도장 등의 조치를 취하는 것이 바람직 할 것으로 판단된다.

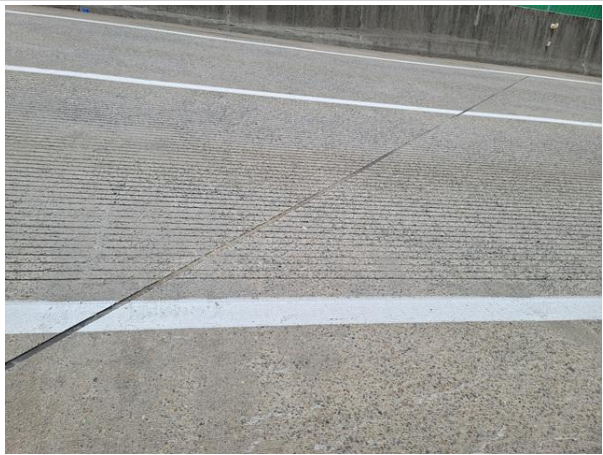
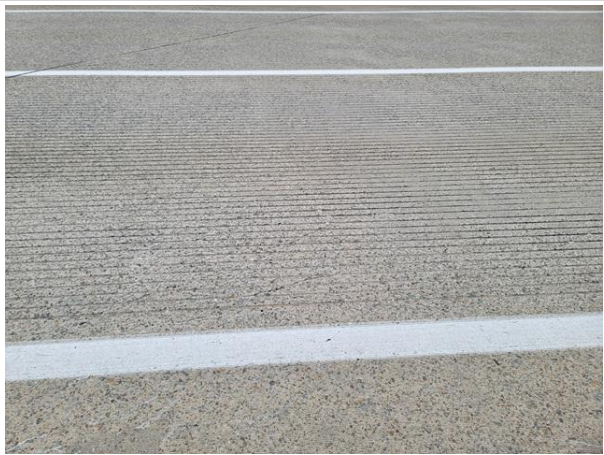
| 손상현황 | • S1 망상균열(35.0×9.0) | 손상현황 | • S2 망상균열(35.0×9.0) |
| 원 인 | • 시공미흡, 차량윤하중 | 원 인 | • 시공미흡, 차량윤하중 |

- 교면포장에 발생한 포장 망상균열은 건조수축, 온도변화, 급격한 수화반응, 반복적인 주행차량인 윤하중 및 충격하중, 진동 등에 의해 발생한 것으로 판단되며, 바닥판하면과 연계된 손상 없이 포장부 표면에 국한된 손상으로 주행차량에 미치는 영향이 미미한바 즉각적인 보수보다는 주의관찰이 요구된다. 향후 공용기간 경과시 손상의 진전 및 추가 손상 발생으로 주행성저하가 발생할 우려가 있으므로 채포장과 같은 장기적인 대책수립이 필요할 것으로 판단된다.

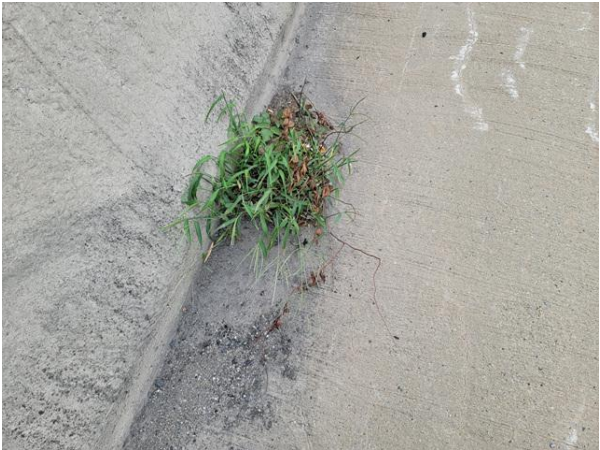
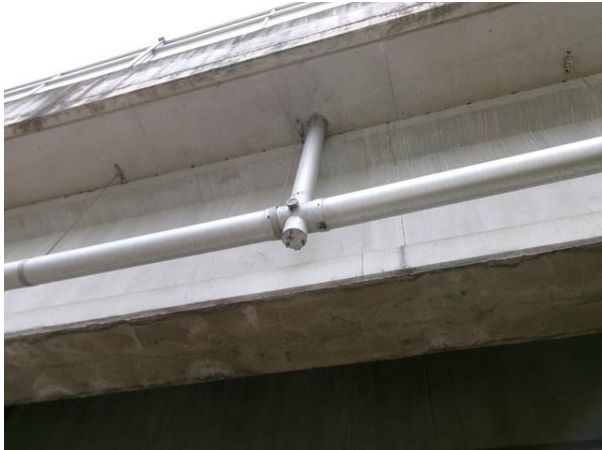
| 손상현황 | • S2 배수구 막힘(1EA) | 손상현황 | • S3 배수관 누수(1EA) |
| 원 인 | • 공용기간 경과, 비산물퇴적 등 | 원 인 | • 공용기간 경과, 시공미흡 |

- 배수시설에 발생한 배수구 막힘은 공용기간 경과 및 차량통행에 의한 비산물퇴적 등의 원인으로 청소 등의 정비를 실시하는 것이 요구된다.
- 조사된 배수관 누수는 공용기간 경과 및 시공시 실링처리 미흡에 의한 손상으로 배수관 교체 등의 보수를 실시하는 것이 바람직하다.

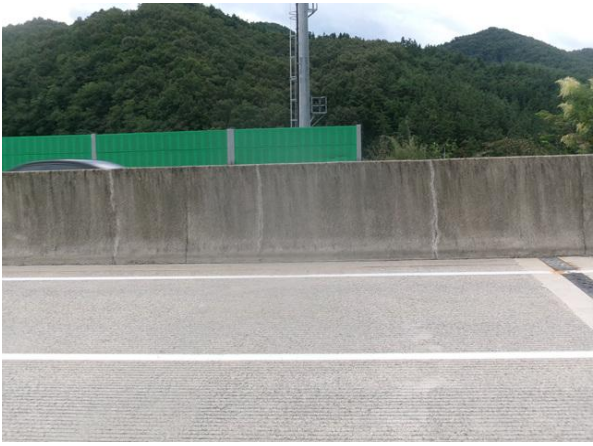
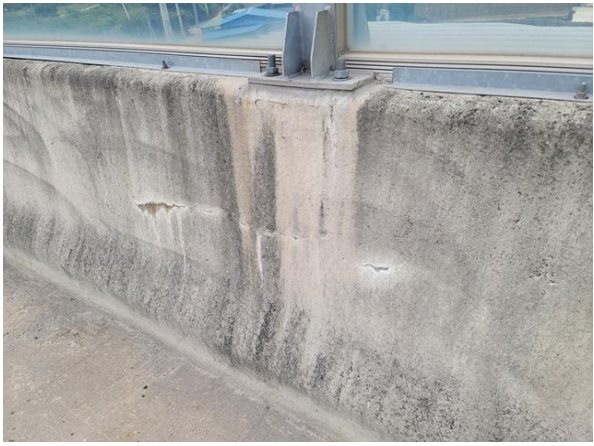
| 손상현황 | • S1 중분대 재균열(0.3mm미만) | 손상현황 | • S3 방호벽 균열(0.3mm미만) |
| 원 인 | • 건조수축, 거푸집 조기탈형 등 | 원 인 | • 건조수축, 거푸집 조기탈형 등 |

- 방호벽에 발생한 균열(0.3mm미만)은 건조수축, 거푸집 조기탈형, 공용기간 증가 등에 의한 손상으로, 금회 조사시 진전된 균열 및 기 손상은 안전성에 영향을 미치는 손상은 아니나 내구성 확보 차원에서 표면처리 보수를 실시하는 것이 요구된다.

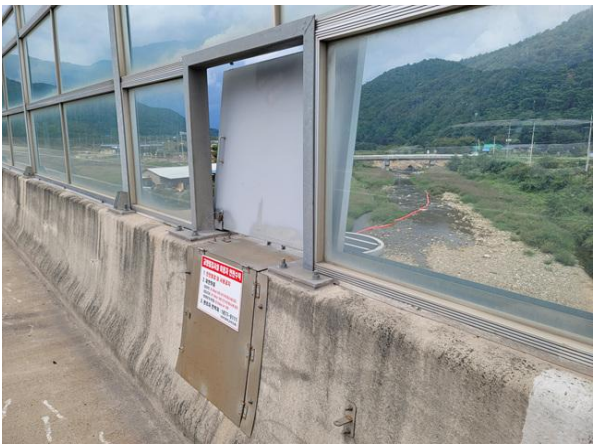
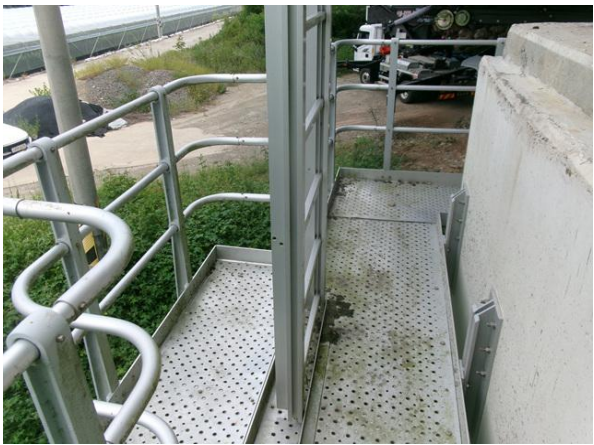
| 손상현황 | • P1 점검문 파손(1EA) | 손상현황 | • P2 상태양호 |
| 원 인 | • 외부충격, 장기공용 등 | 원 인 | • - |

- 점검시설에 조사된 점검문 파손은 외부 충격 및 장기 공용에 의한 손상으로, 구조적인 손상은 아니나 사용성 확보 차원의 재설치 등의 보수가 요망된다.

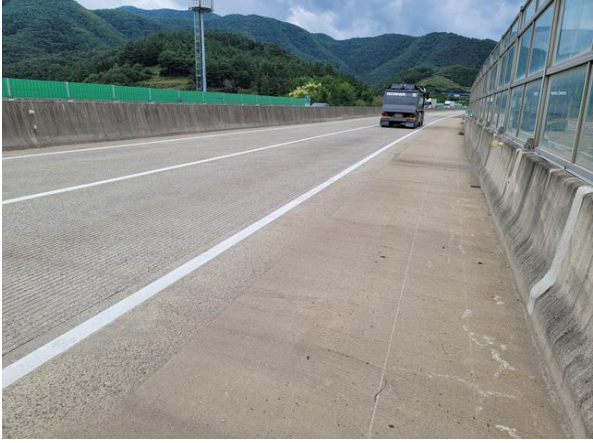
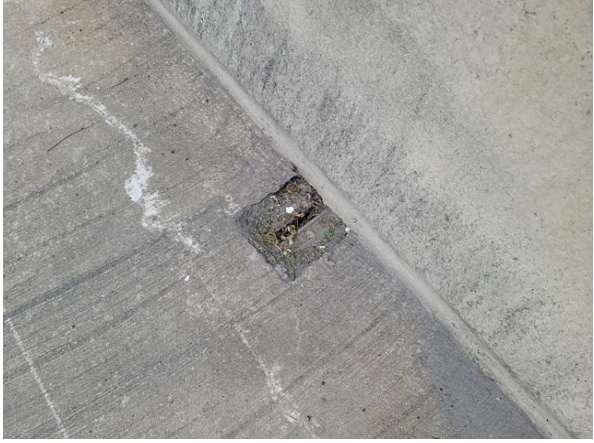
| 교면포장 상태양호 | 교량 배수구 막힘 |

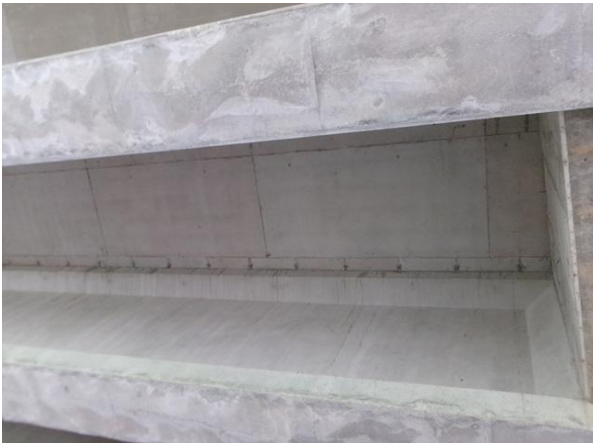
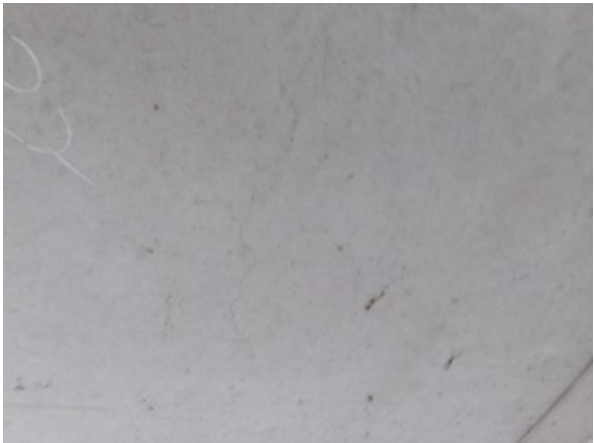
| 손상현황 | • S1~3 망상균열(15.0m×1.5m) | 손상현황 | • S1~3 망상균열(15.0m×1.5m) |
| 원 인 | • 건조수축, 거푸집 조기탈형 등 | 원 인 | • 건조수축, 거푸집 조기탈형 등 |

- 바닥판하면에서 발생한 망상균열은 초기 건조수축, 온도변화, 거푸집 조기탈형 등에 의한 손상으로 판단되며, 내구성 확보 차원에서 표면처리 등의 조치가 요구된다.

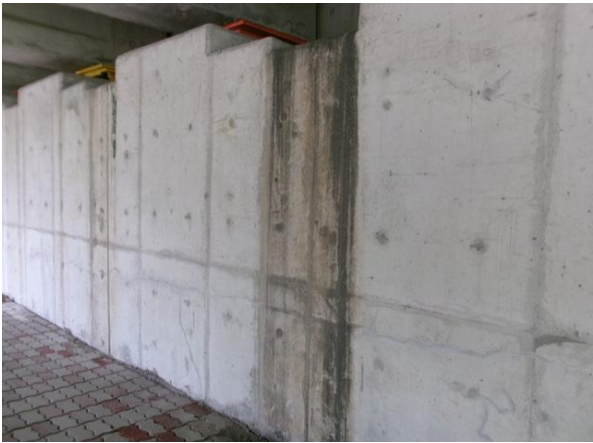
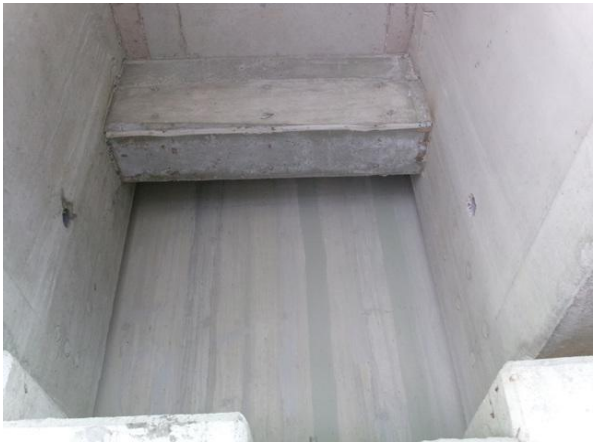
| 손상현황 | • A1 누수흔적(0.5m×2.0m) | 손상현황 | • A1 백태(0.2×1.0)-보수- |
| 원 인 | • 신축이음부 우수유입 등 | 원 인 | • - |

| 조치방안 | • 주의관찰 | 조치방안 | • - |

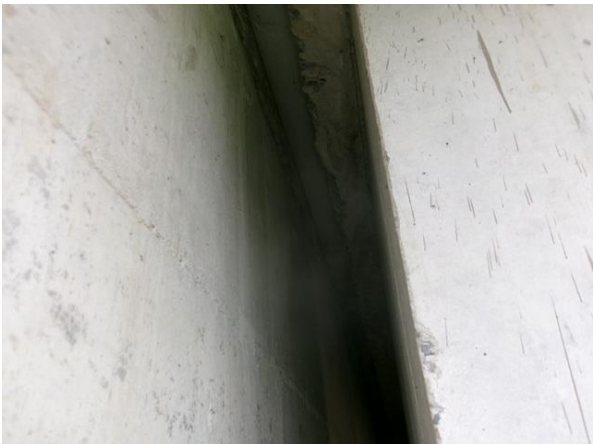
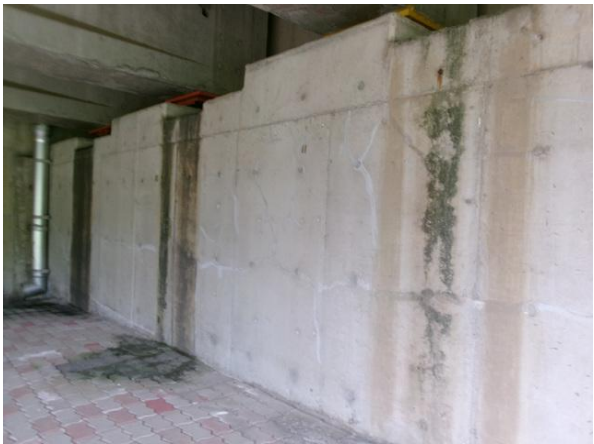
| 손상현황 | • A1 파손(0.2×0.3)-보수- | 손상현황 | • A2 누수흔적(0.5×2.0) |
| 원 인 | • - | 원 인 | • 신축이음부 우수유입 등 |

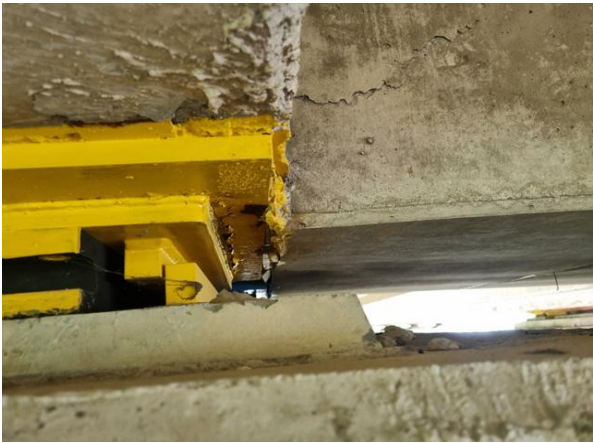
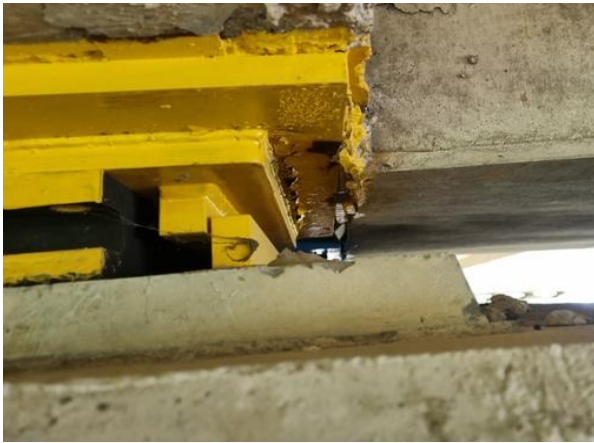
| 손상현황 | • P3-Sh8 플레이트 도장박리(0.5×0.1) | 손상현황 | • P2-Sh8 몰탈 균열(0.3mm미만) |
| 원 인 | • 시공미흡, 공용기간 증가 등 | 원 인 | • 건조수축, 온도변화 |

| 조치방안 | • 재도장 | 조치방안 | • 표면처리 |

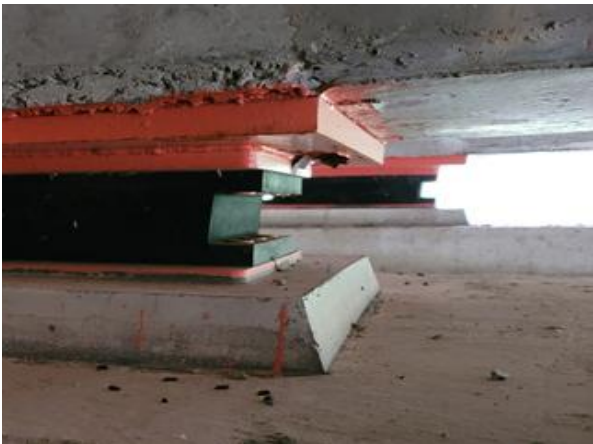
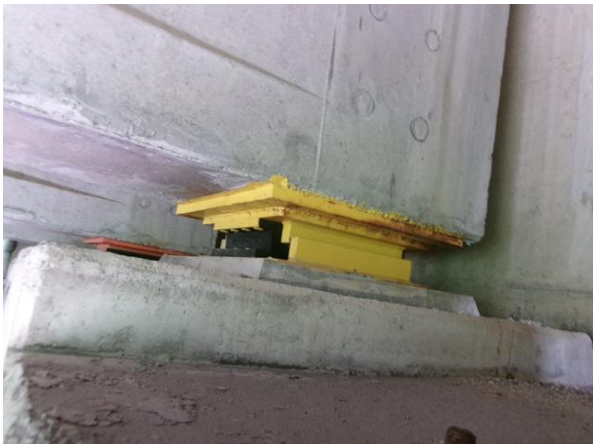
| 손상현황 | • A2-Sh4 플레이트 도장박리(0.1×0.3) | 손상현황 | • A2-Sh3 플레이트 부식(2EA) |
| 원 인 | • 시공미흡, 공용기간 증가 등 | 원 인 | • 시공미흡, 공용기간 증가 등 |

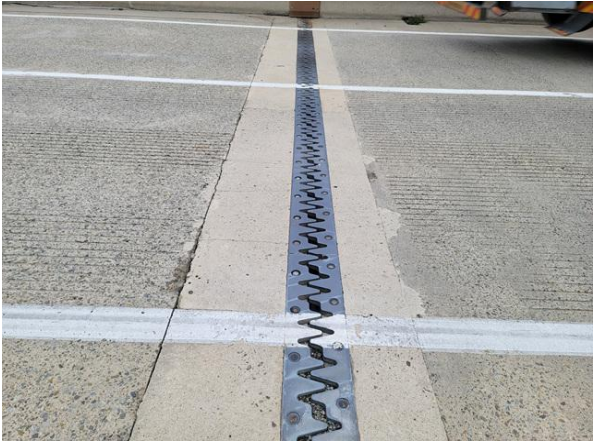
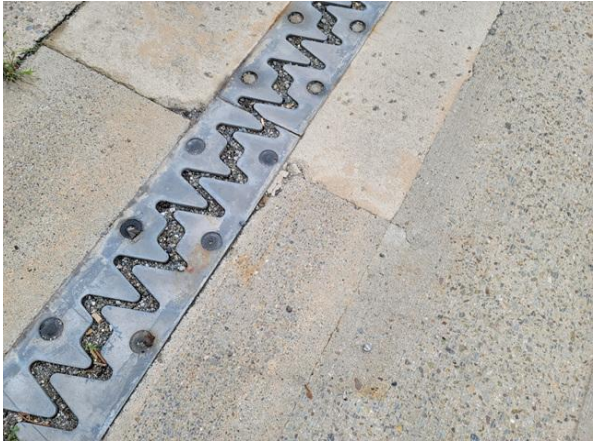
| <b>손상현황</b> <ul style="list-style-type: none"> <li>• A1 후타재 균열(0.3mm이상)</li> </ul> | <b>손상현황</b> <ul style="list-style-type: none"> <li>• A1 후타재 파손(0.1×0.2)</li> </ul> |
| <b>원 인</b> <ul style="list-style-type: none"> <li>• 건조수축, 장기공용, 차량윤하중</li> </ul> | <b>원 인</b> <ul style="list-style-type: none"> <li>• 외부충격, 차량윤하중</li> </ul> |

| <b>조치방안</b> <ul style="list-style-type: none"> <li>• 주입보수</li> </ul> | <b>조치방안</b> <ul style="list-style-type: none"> <li>• 단면보수</li> </ul> |

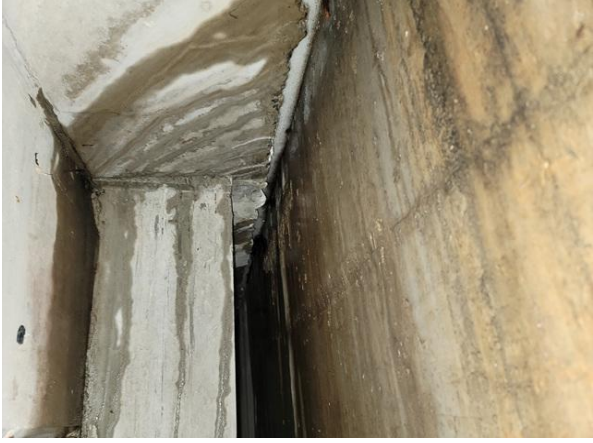
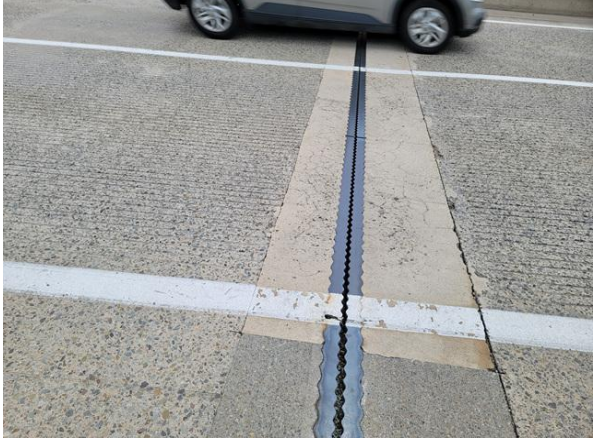
| <b>손상현황</b> <ul style="list-style-type: none"> <li>• A2 하부누수(l=5.0mm)</li> </ul> | <b>손상현황</b> <ul style="list-style-type: none"> <li>• A2 후타재 망상균열(0.5×3.0)</li> </ul> |
| <b>원 인</b> <ul style="list-style-type: none"> <li>• 장기공용, 차량윤하중</li> </ul> | <b>원 인</b> <ul style="list-style-type: none"> <li>• 건조수축, 장기공용, 차량윤하중</li> </ul> |

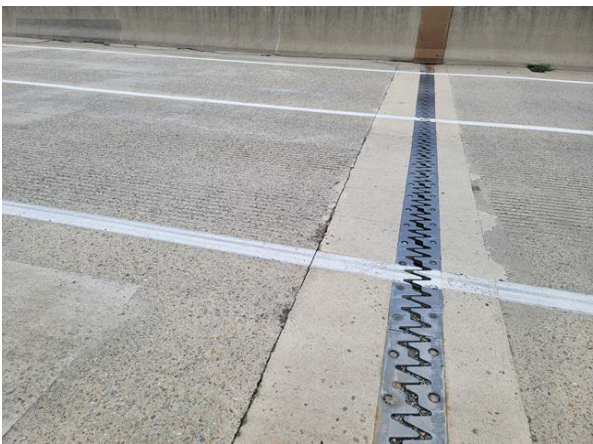
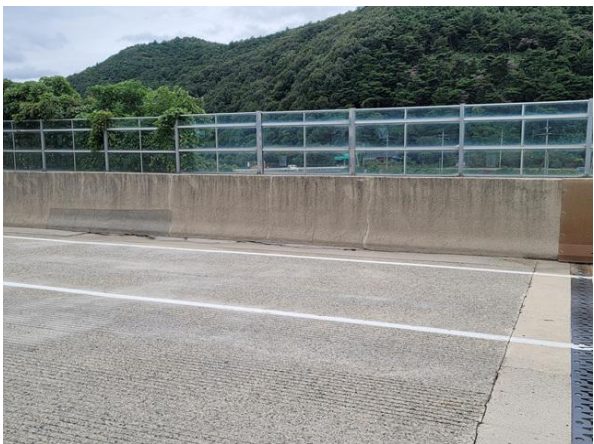
| 손상현황 | • S1 접속도로 포장 파손(0.5×0.2) | 손상현황 | • S1 접속도로 포장 파손(10.0×0.3) |
| 원 인 | • 외부충격, 차량윤하중 | 원 인 | • 외부충격, 차량윤하중 |

| 조치방안 | • 아스콘팻칭 | 조치방안 | • 아스콘팻칭 |

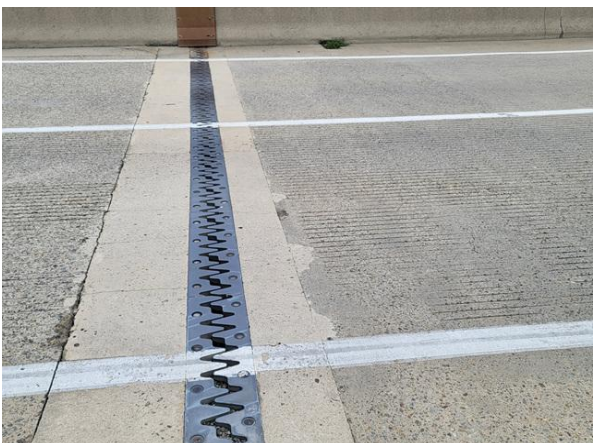
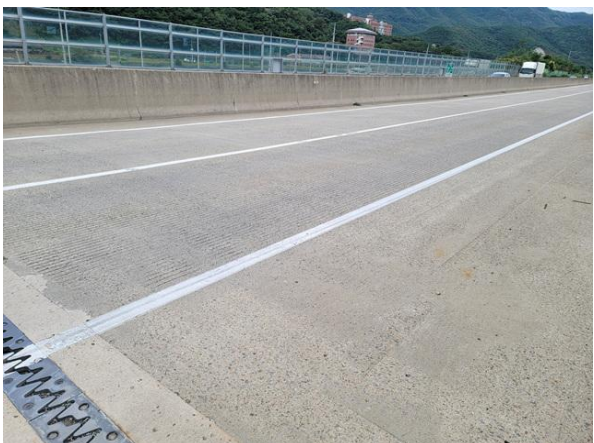
| 손상현황 | • S1 포장 파손(0.1×0.2) | 손상현황 | • S1 포장 망상균열(35.0×6.0) |
| 원 인 | • 외부충격, 차량윤하중 | 원 인 | • 건조수축, 장기공용, 차량윤하중 |

| 조치방안 | • 아스콘팻칭 | 조치방안 | • 주의관찰 |

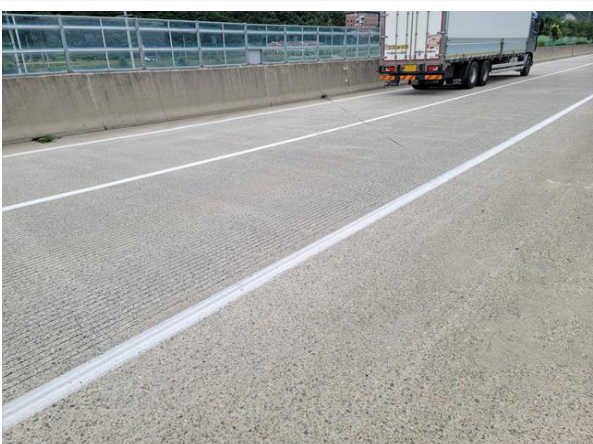
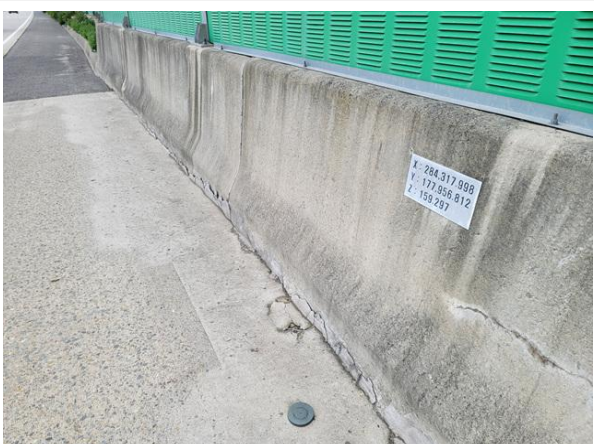
| 손상현황 | • S2 포장 망상균열(35.0×6.0) | 손상현황 | • S3 접속도로 포장 파손(4.0×0.2) |
| 원 인 | • 건조수축, 장기공용, 차량윤하중 | 원 인 | • 외부충격, 차량윤하중 |

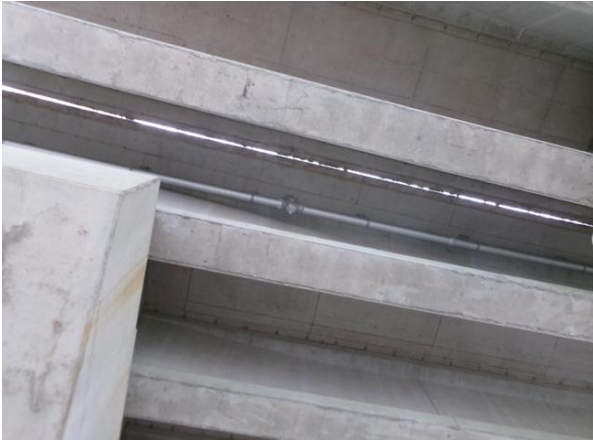
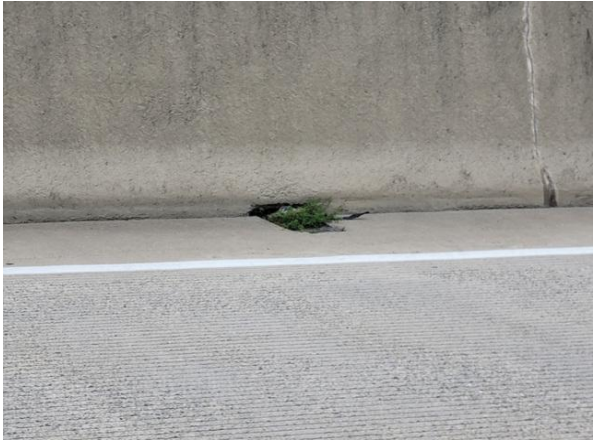
| 손상현황 | • S1 배수관 누수(1EA) | 손상현황 | • S2 배수구 막힘(2EA) |
| 원 인 | • 공용기간 경과, 시공미흡 | 원 인 | • 공용기간 경과, 비산물퇴적 등 |

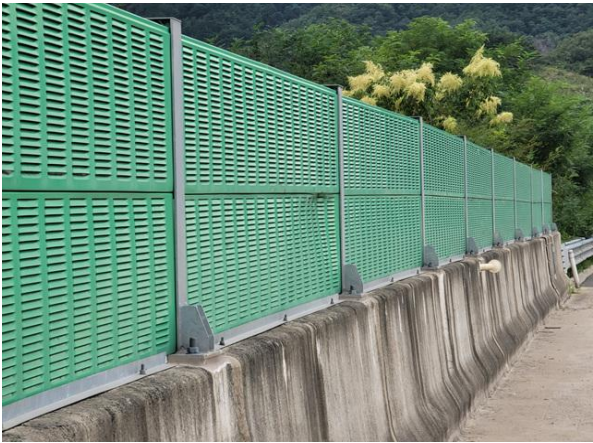
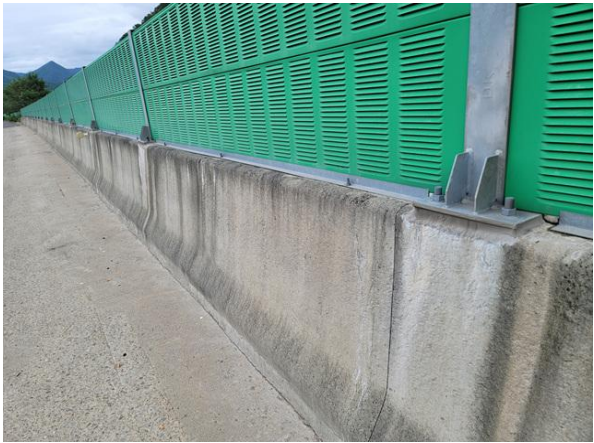
| 손상현황 | • S1 방음벽 변형 1EA | 손상현황 | • S2 방호벽 균열 (0.3mm미만) |
| 원 인 | • 물리적 충격 등 | 원 인 | • 건조수축, 공용기간 경과 등 |

| 조치방안 | • 주의관찰 | 조치방안 | • 표면처리 |

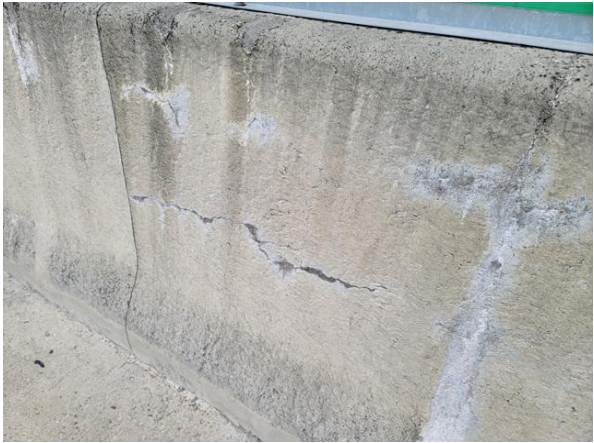
| 손상현황 | • S2 방호벽 균열 (0.3mm미만) | 손상현황 | • S3 방호벽 균열 (0.3mm미만) |
| 원 인 | • 건조수축, 공용기간 경과 등 | 원 인 | • 건조수축, 공용기간 경과 등 |

| 조치방안 | • 표면처리 | 조치방안 | • 표면처리 |

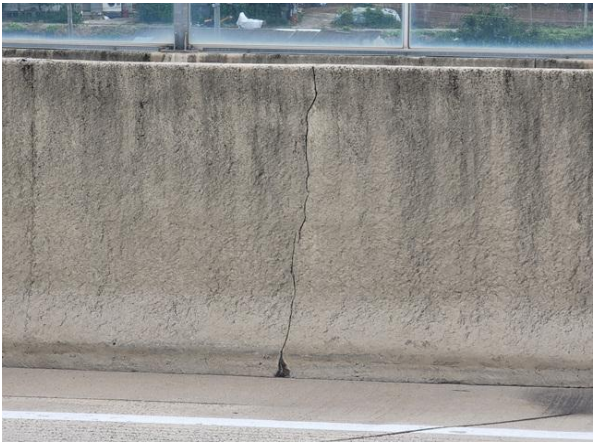
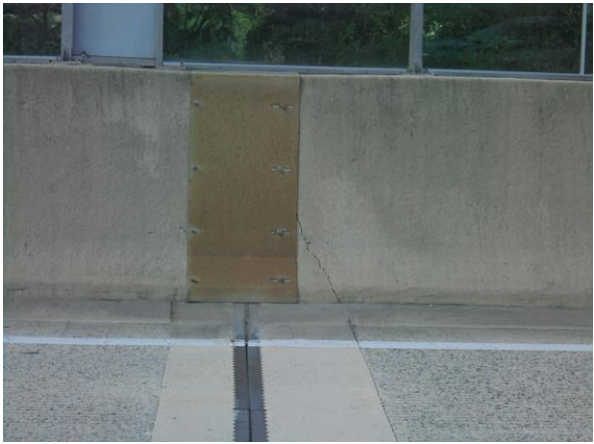
| 손상현황 | • S3 방호벽 중분대 파손 (0.2×1.5) | 손상현황 | • S3 중앙분리대 접속부 이격 (1.0m) |
| 원 인 | • 시공미흡, 공용기간 경과 등 | 원 인 | • 건조수축, 공용기간 경과 등 |

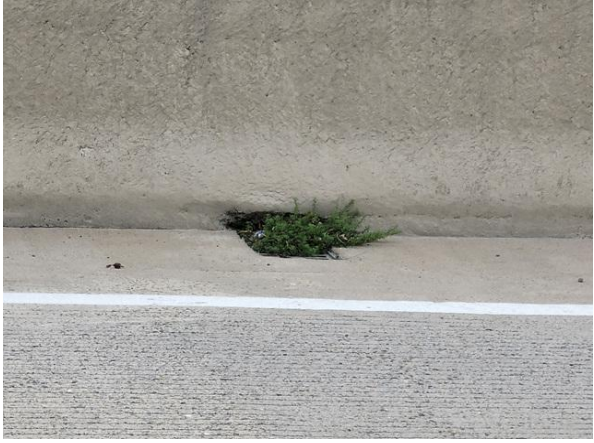
| 교면포장 상태양호 | 교량 배수구 막힘 |
