## 22. 화남1교

### 22.1 시설물의 개요

본 시설물은 경상북도 영천시 신녕면 화남리(상주영천고속도로 63.396~63.446km)에 위치한 교량으로서 총 연장 50.0m, 폭 24.5m, 왕복 4차로로 시공되어 있다.

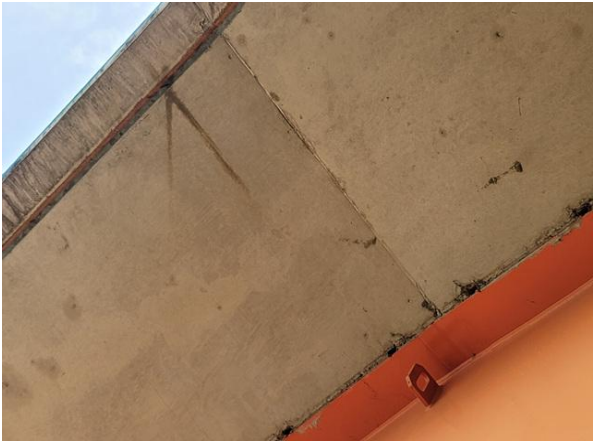
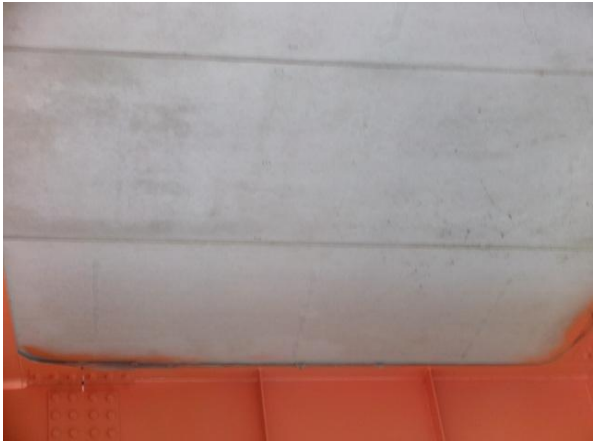
【사진 22.3.3】 바닥판하면 손상현황

- 바닥판 하면의 외관조사 결과, 균열(0.3mm미만)이 발생하였다.

| 손상현황 | • S1 균열(0.3mm미만) | 손상현황 | • S1 균열(0.3mm미만) |
| 원 인 | • 건조수축, 거푸집 조기탈거 등 | 원 인 | • 건조수축, 거푸집 조기탈거 등 |

- 전회 점검에서 균열(0.3mm미만)이 조사되었고 손상의 진전은 미미한 상태로 확인되었다. 금회 정밀안전점검 결과 균열(0.3mm미만)이 신규 추가 조사되었다.

- 바닥판에 발생한 균열은 건조수축, 온도변화, 거푸집 조기탈형 등의 복합적인 원인에 의한 비구조적 소수의 미세균열로서 표면보수를 실시하여 내구성을 확보가 바람직할 것으로 판단된다.

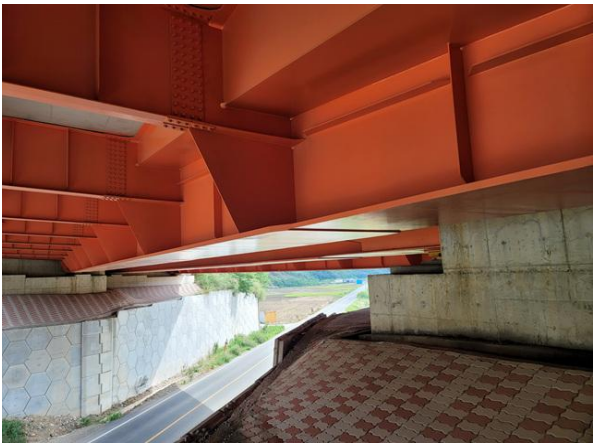
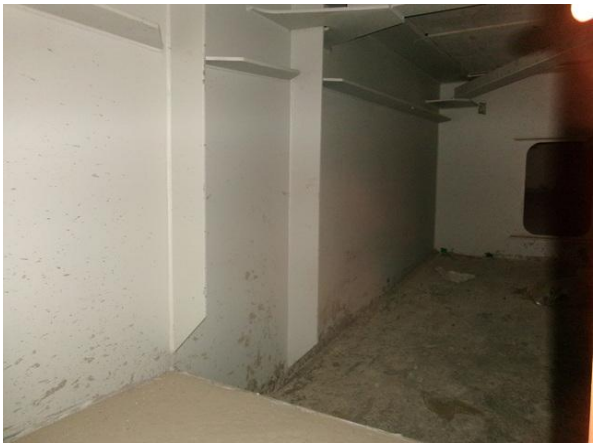
【사진 22.3.5】 거더 손상현황

- 거더 내,외부에 대한 현장조사 결과 안전성에 영향을 미칠만한 손상이 없는 양호한 상태로 확인되었다.

| 손상현황 | • 거더외부 상태양호 | 손상현황 | • 거더내부 상태양호 |

- 거더 내,외부의 외관조사 결과, 현재 손상이 없는 양호한 상태이며, 주기적인 점검을 통한 손상의 발생여부 확인 등의 유지관리가 요구된다.

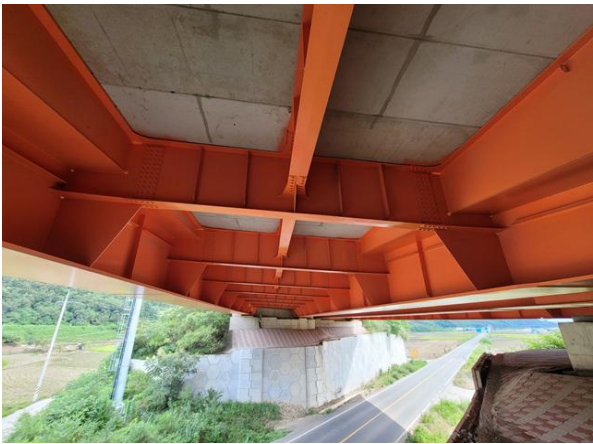
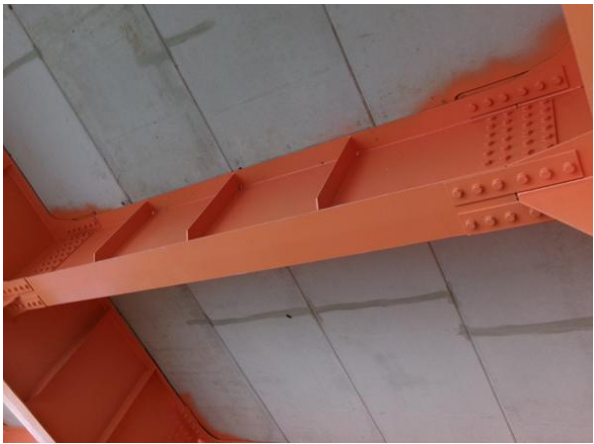
【사진 22.3.7】 가로보 및 세로보 손상현황

- 가로보 및 세로보에 대한 현장조사 결과 손상이 없는 양호한 상태로 확인되었다.

| 손상현황 | • 가로보 상태양호 | 손상현황 | • 세로보 상태양호 |

- 가로보 및 세로보의 외관조사 결과, 현재 손상이 없는 양호한 상태이며, 주기적인 점검을 통한 손상의 발생여부 확인 등의 유지관리가 요구된다.

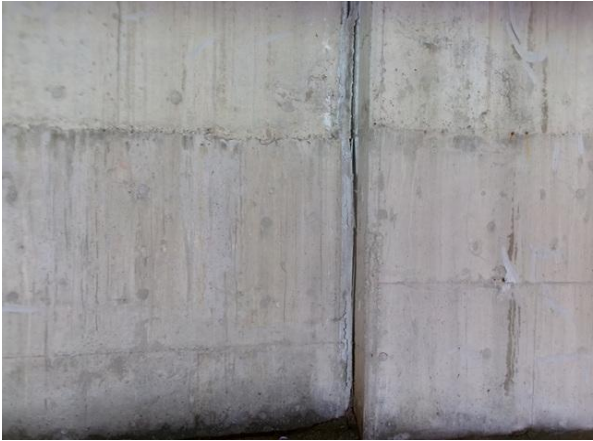
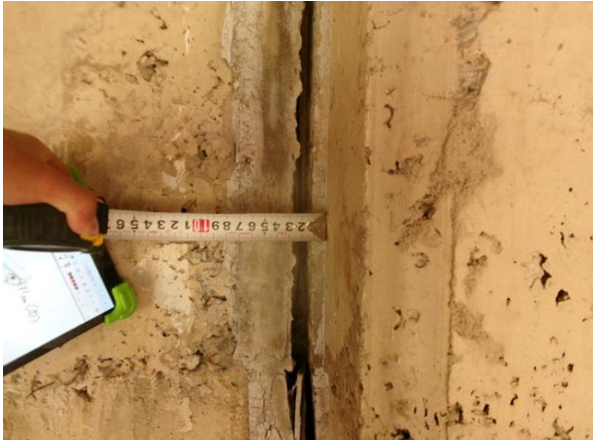
【사진 22.3.9】 교대 손상현황(계속)

- 교대에 대한 외관조사 결과, 실란트 이격, 체수흔적, 누수흔적 등의 손상이 발생한 것으로 조사되었다.

| 손상현황 | • A2 실란트이격(L=4.0m) | 손상현황 | • A2 실란트이격(L=4.0m) |
| 원 인 | • 시공미흡, 공용기간 증가 | 원 인 | • 시공미흡, 공용기간 증가 |

- 전회점검에서 조사된 체수흔적, 누수흔적 손상의 진전은 미미한 것으로 조사되었고, 금회 정밀 안전점검 결과 백태가 보수되었고 실란트 이격이 신규 조사되었다.

- 교대에 신축이음을 통한 우수유입으로 인한 체수흔적, 누수흔적이 확인되었고, 손상부는 주기적인 점검을 통한 주의관찰 후 손상의 진전여부 확인 후 진전시 신축이음과 연계한 보수가 필요하며, 부재의 사용성 확보차원의 표면처리 등의 유지관리가 요구된다.
- 조사된 실란트 이격은 시공 시 마감 미흡 및 공용기간 증가에 의한 손상으로 구조물의 안전성에 영향을 미치는 손상은 아니나 내구성 확보 차원의 실란트재시공 등의 보수가 요구된다.

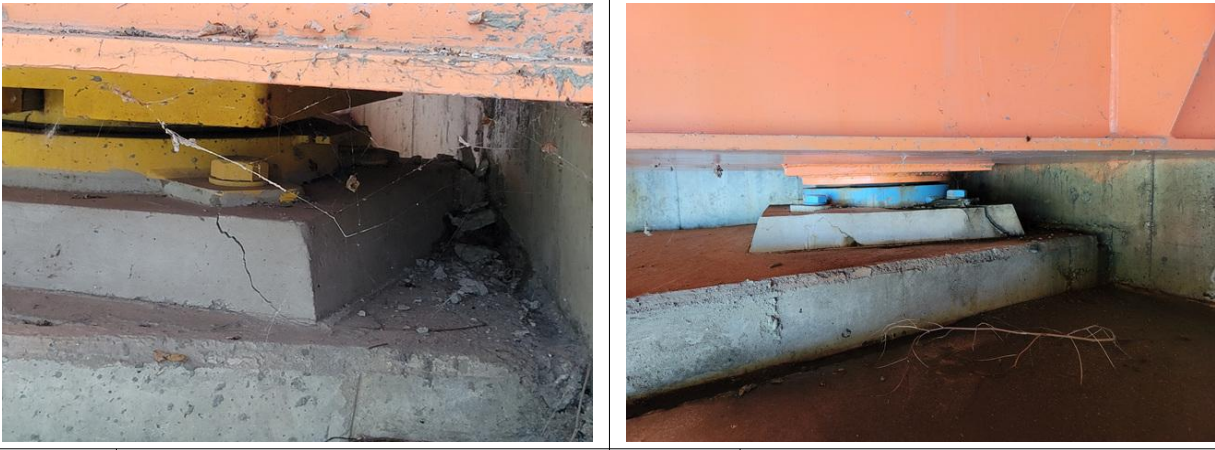
【사진 22.3.12】 교량받침 손상현황

- 교량반침에 대한 외관조사 결과, 무수출몰탈 파손 등의 손상이 발생한 것으로 조사되었다.

| 손상현황 | • A1-Sh1 무수축물탈 파손(0.2×0.5) | 손상현황 | • A1-Sh2 무수축물탈 파손(0.5×0.5) |
| 원 인 | • 시공미흡, 거푸집 조기탈형 등 | 원 인 | • 시공미흡, 거푸집 조기탈형 등 |

- 기 점검시 손상이 없는 양호한 상태였으나, 금회 점검시 무수축물탈 파손이 신규 조사되었다.

- 교량받침에 조사된 무수축물탈 파손의 경우 시공초기 다짐미흡, 거푸집 조기탈형 등에 의한 것으로 손상의 진전 방지를 위한 단면보수 등의 조치가 필요할 것으로 판단된다.

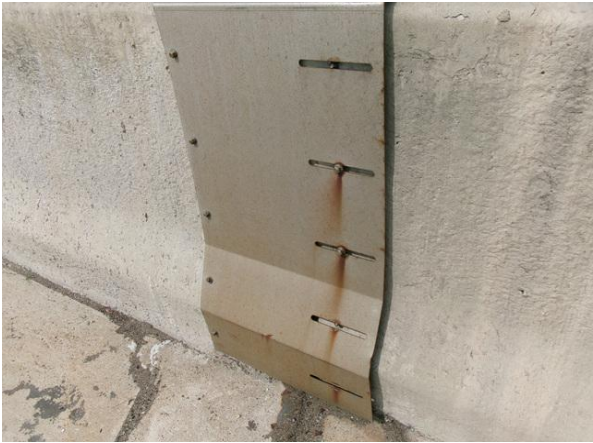
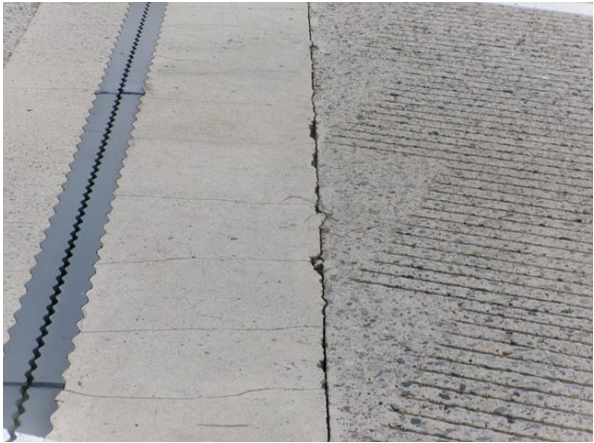
【사진 22.3.16】 신축이음 손상현황

| 손상현황 | • A1 차수판 볼트탈락(3EA) | 손상현황 | • A2 후타재 파손(0.1×1.5) |
| 원 인 | • 시공미흡, 열화 | 원 인 | • 외부충격, 차량윤하중 |

- 전회 점검에서 차수판 볼트탈락이 조사되었고, 손상의 진전은 미미한 것으로 확인되었다. 금회 점검시 신규 차수판 볼트탈락, 후타재 파손이 조사되었다.

- 신축이음에 발생한 후타재 파손의 경우 외부 충격, 차량 윤하중, 보수미흡 등에 의한 손상으로 내구성 및 주행 차량의 안전성 확보 차원에서 단면보수를 실시하는 것이 요구된다.
- 조사된 차수판 볼트탈락의 경우 공용기간 증가, 외부 충격 등에 의한 손상으로, 시설물에 영향을 미치는 구조적인 손상은 아닌 것으로 판단되며, 내구성 확보 차원의 정비 등의 보수를 실시하는 것이 바람직하다.

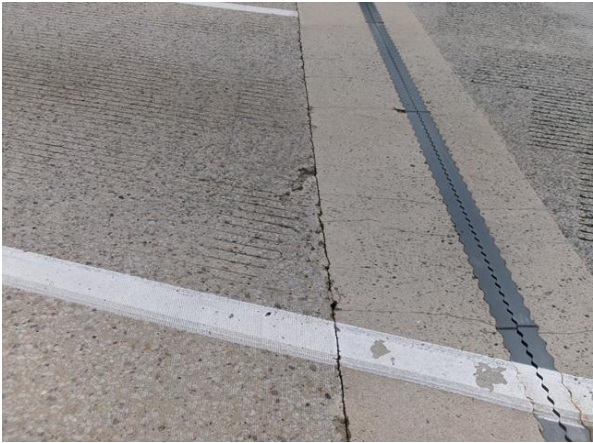
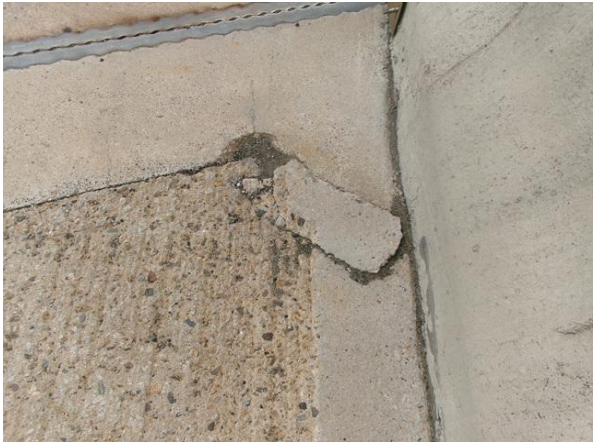
【사진 22.3.19】 교면포장 손상현황

| 손상현황 | • S1 접속부 파손(0.3×1.0) | 손상현황 | • S1 접속부 파손(0.5×0.2) |
| 원 인 | • 외부충격, 차량윤하중 | 원 인 | • 외부충격, 차량윤하중 |

- 교면포장에 조사된 파손의 경우 외부 충격, 차량 윤하중 등에 의한 손상으로 내구성 및 주행 차량의 안전성 확보 차원에서 단면보수를 실시하는 것이 요구된다.

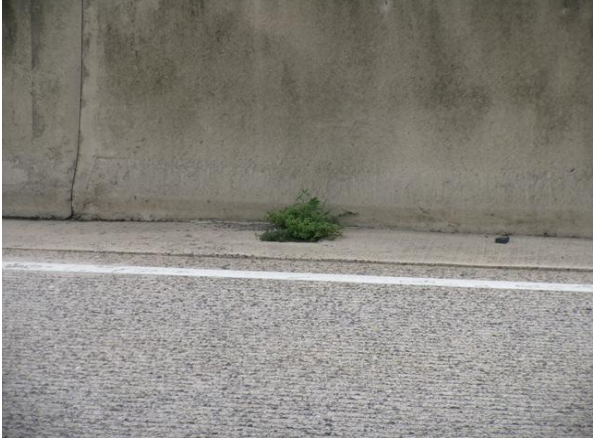
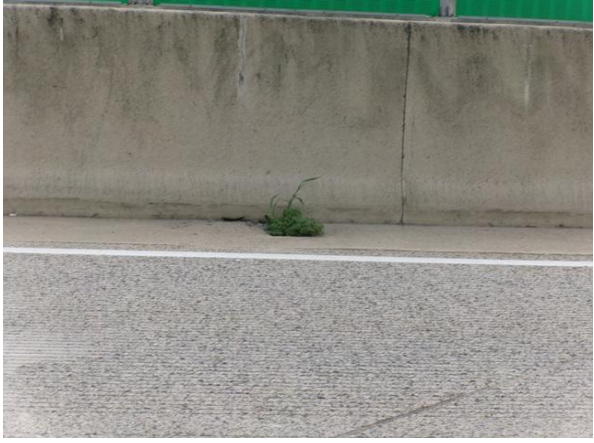
【사진 22.3.21】 배수시설 손상현황

| 손상현황 | • S1 배수구 막힘 2EA | 손상현황 | • S1 배수구 막힘 2EA |
| 원 인 | • 공용기간 경과, 비산물퇴적 등 | 원 인 | • 공용기간 경과, 비산물퇴적 등 |

- 기 점검시 손상이 없는 양호한 상태였으나, 금회 점검시 배수구 막힘이 신규 조사되었다.

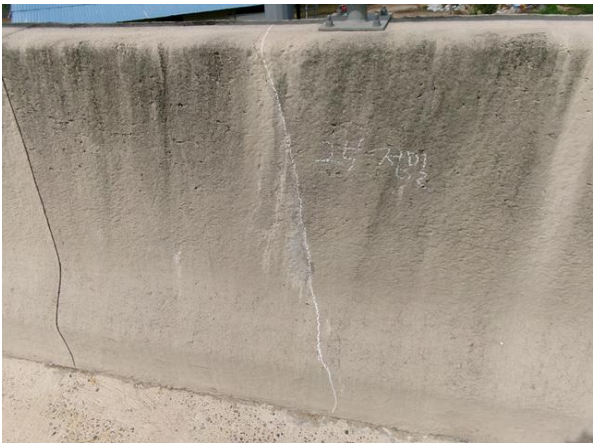
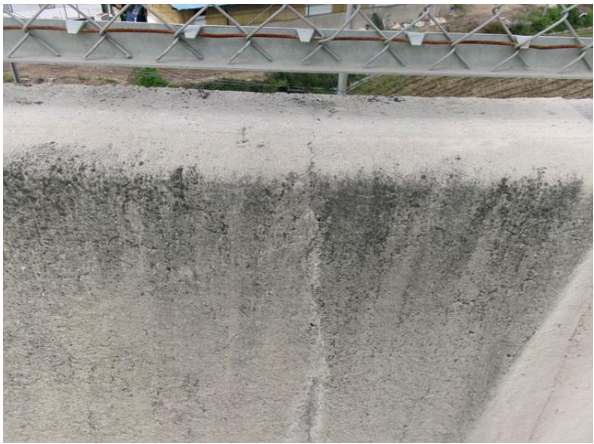
- 방호벽에 대한 현장조사 결과, 균열(0.3mm미만), 균열부백태, 방호벽 접속부 파손이 확인되었다.

| 손상현황 | • S1 균열(0.3mm미만) | 손상현황 | • S1 균열(0.3mm미만) |
| 원 인 | • 건조수축, 거푸집 조기탈거 등 | 원 인 | • 건조수축, 거푸집 조기탈거 등 |

| 조치방안 | • 표면처리 | 조치방안 | • 표면처리 |

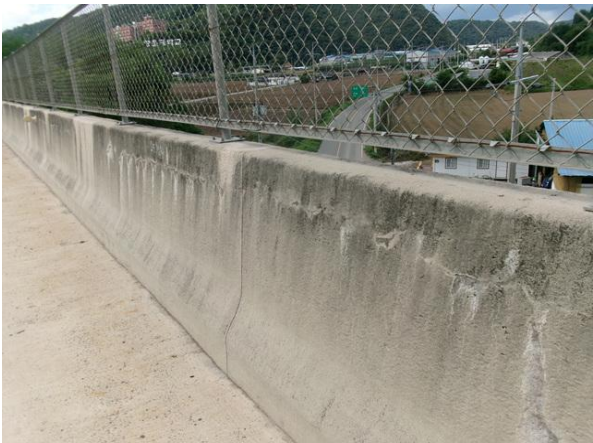
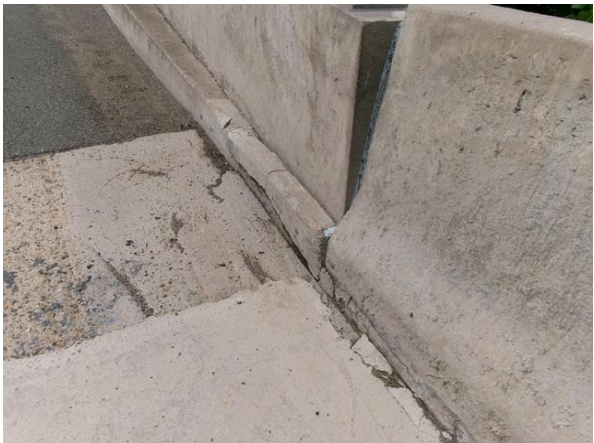
【사진 22.3.23】 방호벽 및 중앙분리대 손상현황

| 손상현황 | • S1 균열부백태(6.0×0.1) | 손상현황 | • S1 접속부 방호벽 파손(0.4×1.5) |
| 원 인 | • 건조수축, 우수유입 등 | 원 인 | • 외부충격 등 |

- 전회 점검에서 균열(0.3mm미만), 접속부 파손이 조사되었고, 손상의 진전은 미미한 것으로 확인되었다. 금회 점검시 균열부백태가 신규 조사되었다.

- 방호벽에 발생한 균열(0.3mm미만) 및 균열부백태는 초기 건조수축, 공용기간 증가 등에 의한 손상으로 내구성확보를 위한 표면보수를 실시하여야 할 것으로 판단된다. 또한 접속부 파손의 경우 초기 침하로 인한 손상으로 추정되며 표면처리 등의 조치가 필요하다.
- 조사된 방호벽 파손의 경우 시공미흡, 다짐미흡, 접속부 침하 등에 의한 손상으로 판단되며, 내구성 확보 차원에서 단면보수를 실시하는 것이 요구된다.

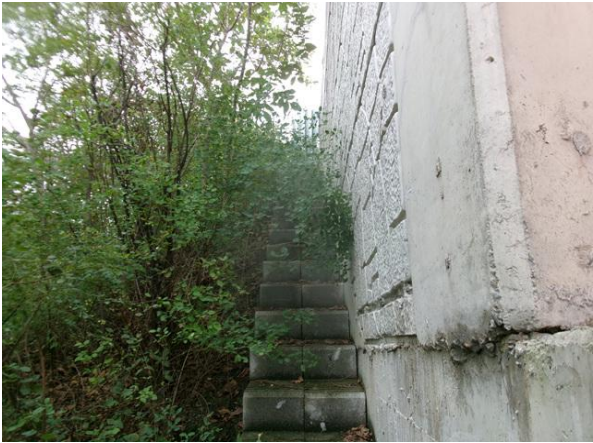
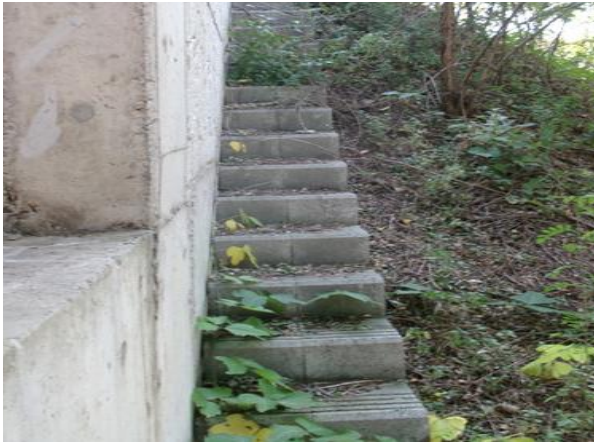
【사진 22.3.25】 교량 점검시설 손상현황

| 손상현황 | • 교대 점검계단 상태양호 | 손상현황 | • 교대 점검계단 상태양호 |

- 점검로의 경우, 손상이 없는 상태로 신규손상은 추가 확인되지 않았다.

- 점검시설은 현재 양호한 상태로 확인되었으며, 주기적인 점검을 통한 손상의 발생여부 확인 등의 유지관리가 요구된다.

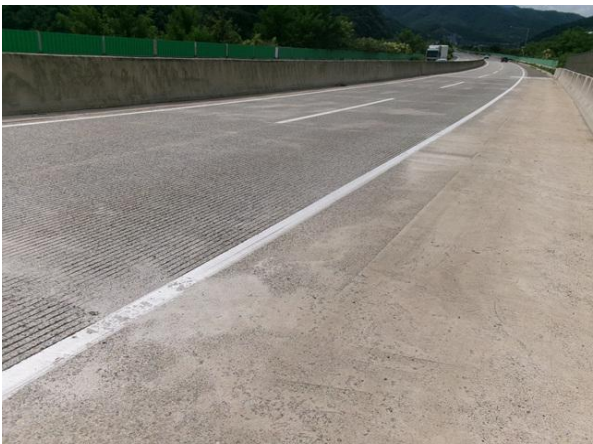
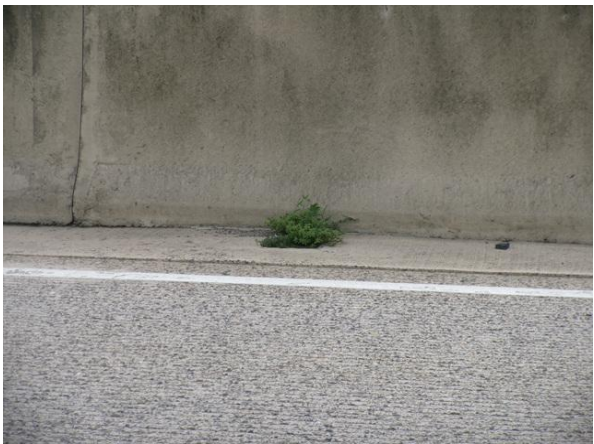
【사진 22.3.26】 교량의 공중이용시설 10대 위험요소 손상현황

| 교면포장 상태양호 | 교량 배수구 막힘 |

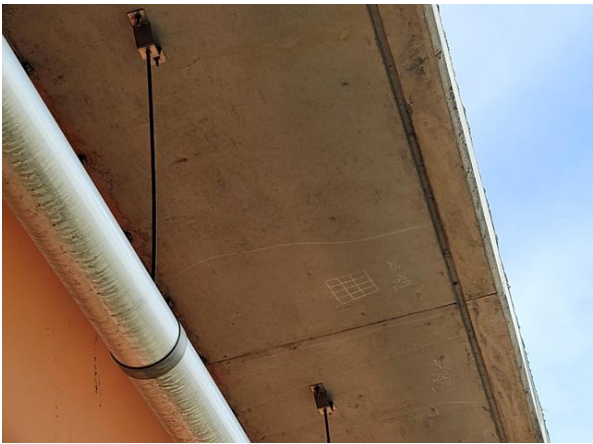
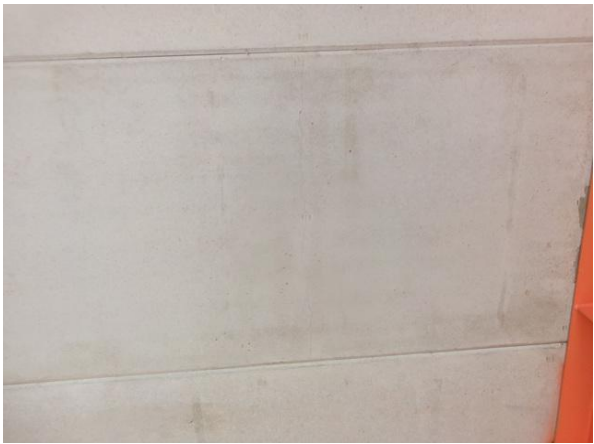
【사진 23.3.26】 바닥판하면 손상현황

- 바닥판 하면의 외관조사 결과, 캔틸레버부에 균열(0.3mm미만)이 조사되었다.

| 손상현황 | • S1 균열(0.3mm미만) | 손상현황 | • S1 균열(0.3mm미만) |
| 원 인 | • 건조수축, 거푸집 조기탈거 등 | 원 인 | • 건조수축, 거푸집 조기탈거 등 |

- 바닥판하면의 기 손상인 균열(0.3mm미만)이 조사되었고, 손상의 진전은 미미한 상태이며, 금회 정밀안전점검 결과 신규 균열(0.3mm미만)이 조사되었다.

- 바닥판에 발생한 균열은 건조수축, 온도변화, 거푸집 조기탈형 등의 복합적인 원인에 의한 비구조적 소수의 균열로서 표면보수를 실시하여 내구성을 확보가 바람직할 것으로 판단된다.

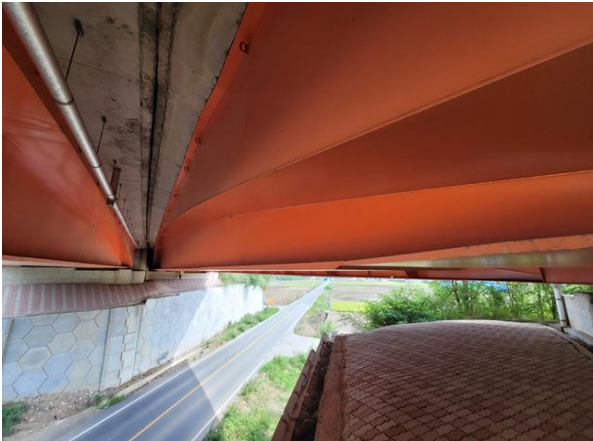
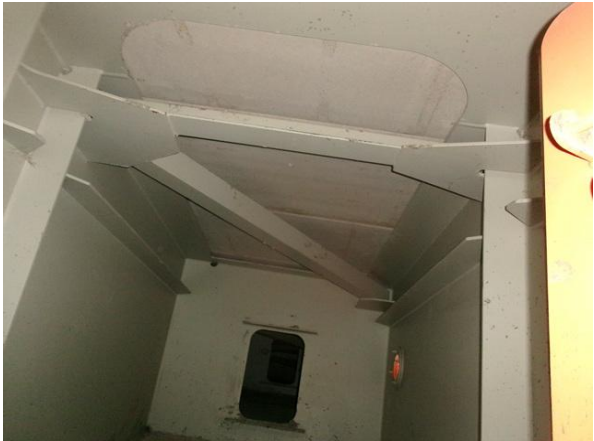
【사진 22.3.29】 거더 손상현황

- 거더에 대한 현장조사 결과 안전성에 영향을 미칠만한 손상이 없는 양호한 상태로 확인되었다.

| 손상현황 | • 거더 외부 상태양호 | 손상현황 | • 거더 내부 상태양호 |

- 거더 내,외부의 외관조사 결과, 현재 손상이 없는 양호한 상태이며, 주기적인 점검을 통한 손상의 발생여부 확인 등의 유지관리가 요구된다.

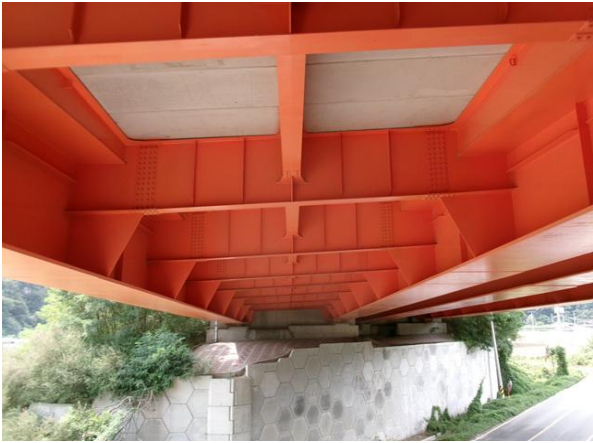
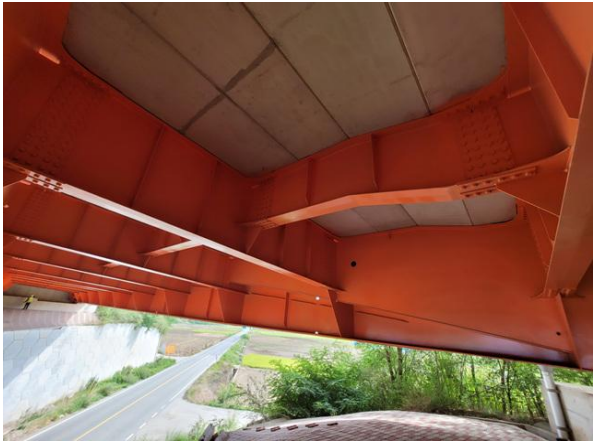
【사진 22.3.31】 가로보 및 세로보 손상현황

- 가로보 및 세로보에 대한 현장조사 결과 손상이 없는 양호한 상태로 확인되었다.

| 손상현황 | • 가로보 상태양호 | 손상현황 | • 세로보 상태양호 |

- 가로보 및 세로보의 외관조사 결과, 현재 손상이 없는 양호한 상태이며, 주기적인 점검을 통한 손상의 발생여부 확인 등의 유지관리가 요구된다.

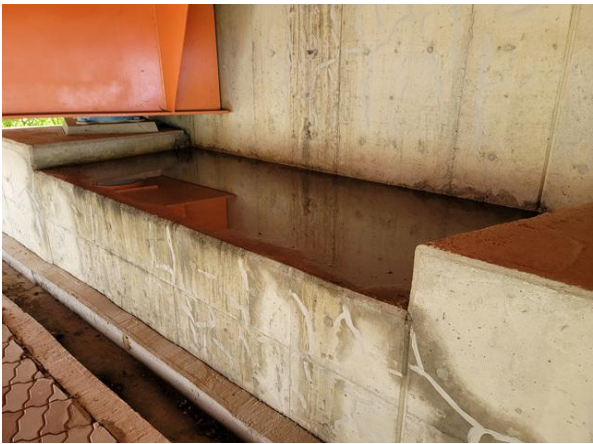
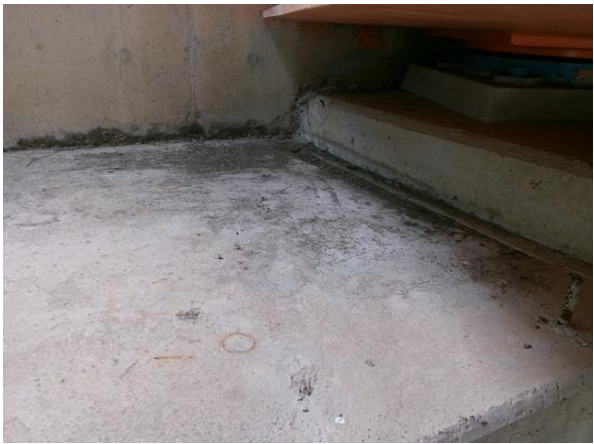
| 손상현황 | • A1 체수(3.0×2.0) | 손상현황 | • A1 체수흔적(1.0×1.0) |
| 원 인 | • 신축이음 하부 누수, 외측 우수유입 | 원 인 | • 신축이음 하부 누수, 외측 우수유입 |

| 조치방안 | • 주의관찰 | 조치방안 | • 주의관찰 |

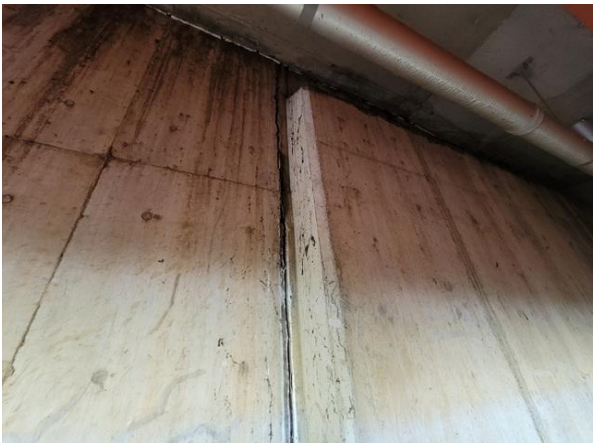
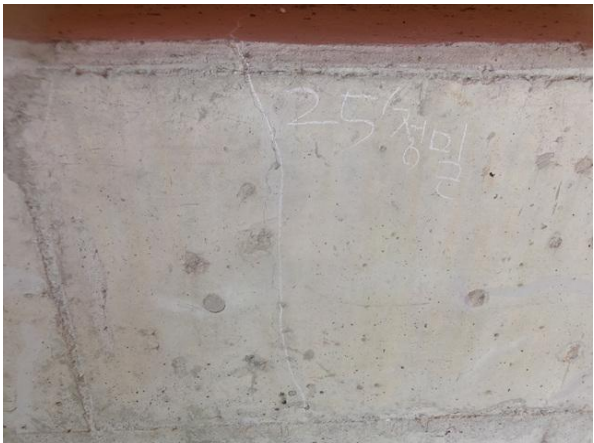
【사진 22.3.33】 교대 손상현황

- 교대 A1, A2에 대한 외관조사 결과 A1에 균열(0.3mm미만), 실란트 이격, 체수, 체수흔적 등의 손상이 발생한 것으로 조사되었다.

| 손상현황 | • A1 실란트이격(L=4.0m) | 손상현황 | • A2 균열(0.3mm미만) |
| 원 인 | • 시공미흡, 공용기간 증가 | 원 인 | • 건조수축, 온도변화 |

- 전회 점검에서 체수흔적이 조사되었고 손상의 진전은 미미한 상태로 확인되었다. 금회 정밀 안전점검 결과 실란트이격, 체수, 균열(0.3mm미만)이 조사되었다.

- 교대에 발생한 균열(0.3mm미만)의 경우 건조수축, 온도변화, 거푸집 조기탈형 등에 의한 손상으로 추정되며, 구조물의 안전성에 영향을 미칠만한 수준은 아니나, 내구성 확보 및 손상의 진전 방지를 위해 표면처리 등의 조치가 요망된다.
- 교대에 외측 우수 및 신축이음 하부 누수 등을 통한 체수 및 체수흔적이 확인되었고, 손상부는 주기적인 점검을 통한 손상의 진전여부 확인 후 진전시 신축이음과 연계한 보수, 표면처리 등의 유지관리가 요구된다.
- 조사된 실란트 이격은 시공 시 마감 미흡 및 공용기간 증가에 의한 손상으로 구조물의 안전성에 영향을 미치는 손상은 아니나 내구성 확보 차원의 실란트재시공 등의 보수가 요구된다.

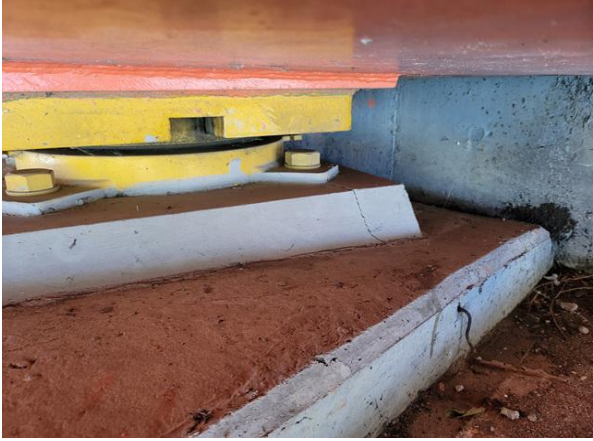
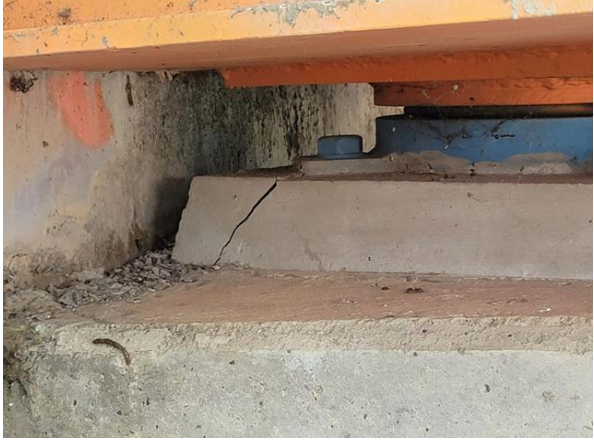
【사진 22.3.36】 교량받침 손상현황

| 손상현황 | • A1-Sh1 무수축물탈파손(0.2×0.5) | 손상현황 | • A1-Sh2 무수축물탈파손(0.2×0.5) |
| 원 인 | • 시공미흡, 거푸집 조기탈형 등 | 원 인 | • 시공미흡, 거푸집 조기탈형 등 |

- 전회 점검에서 조사된 A1측 무수축물탈균열(0.3mm미만)의 경우, 금회 정밀안전점검 결과 파손으로 진전된 것이 확인되었고, A1에 신규 무수축물탈파손이 조사되었다.

- 교량받침에 조사된 무수축물탈 파손의 경우 시공초기 다짐미흡, 거푸집 조기탈형 등에 의한 것으로 손상의 진전 방지를 위한 단면보수 등의 조치가 필요할 것으로 판단된다.

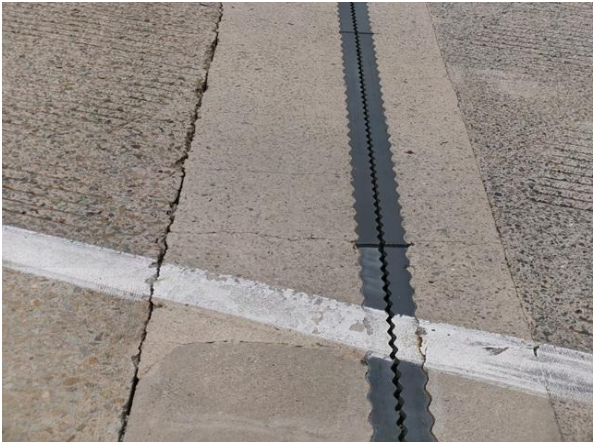
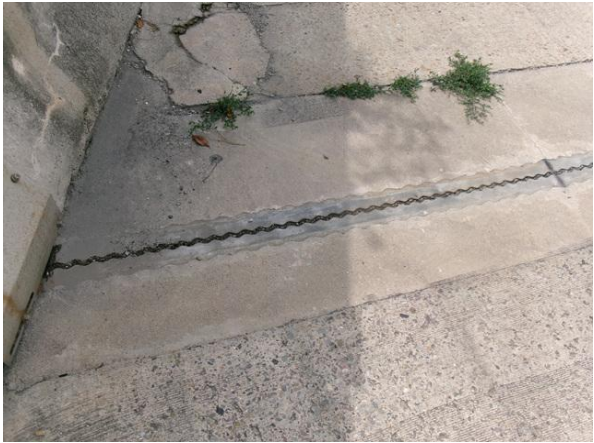
| 손상현황 | • A1 후타재 균열 | 손상현황 | • A1 이물질퇴적 (L=2.0m) |
| 원 인 | • 건조수축, 장기공용, 차량윤하중 | 원 인 | • 장기공용, 비산먼지퇴적 |

| 조치방안 | • 주의관찰 | 조치방안 | • 청소 |

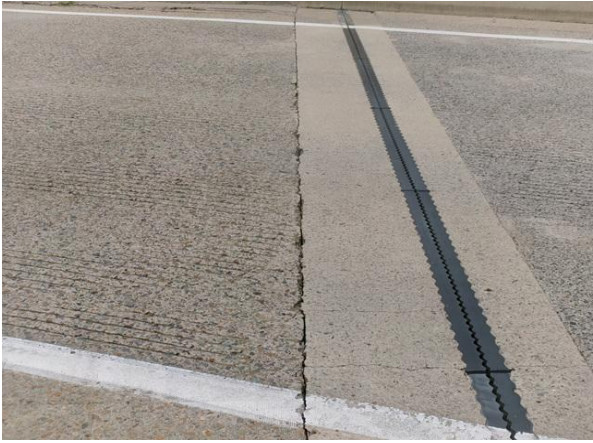
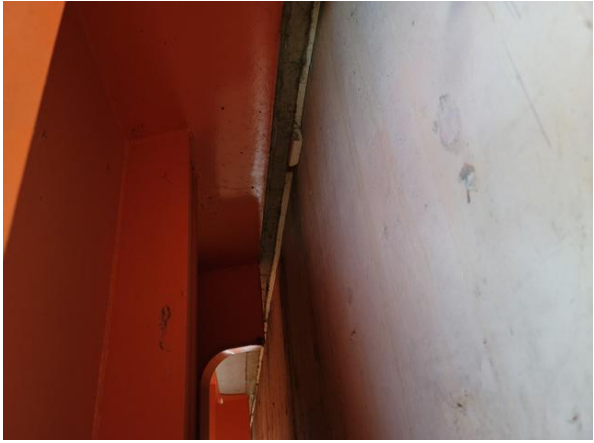
| 손상현황 | • A1 후타재 파손 (0.1×5.0) | 손상현황 | • A1 하부 누수 (L=1.0m) |
| 원 인 | • 외부충격, 차량윤하중 | 원 인 | • 차량 반복통행, 장기공용 등 |

| 조치방안 | • 단면보수 | 조치방안 | • 주의관찰 |

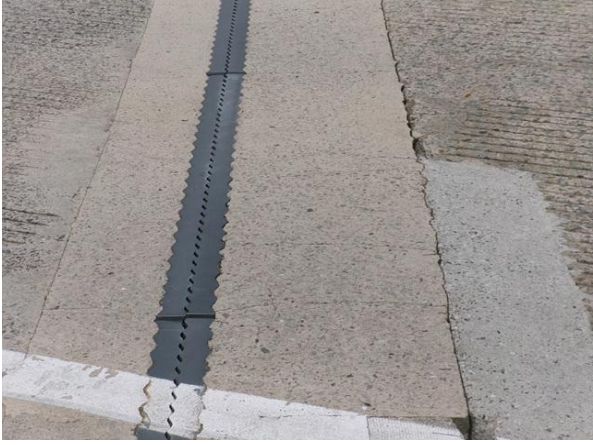
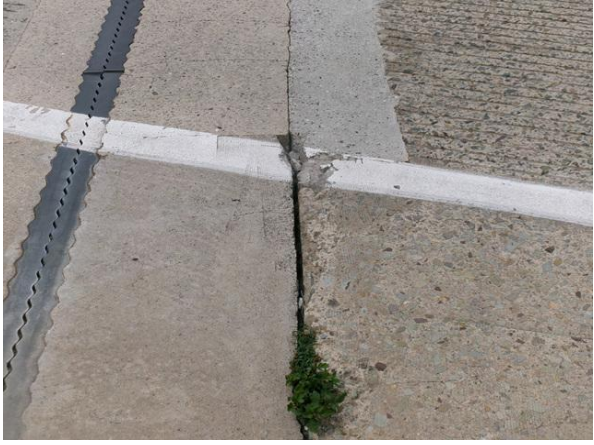
【사진 22.3.40】 신축이음 손상현황

- 신축이음 현장조사 결과 후타재 균열(0.3mm미만), 후타재 파손, 본체 이물질퇴적, 하부누수가 조사되었다.

| 손상현황 | • A2 후타재 균열 | 손상현황 | • A2 후타재 파손 (0.1×5.0) |
| 원 인 | • 건조수축, 거푸집 조기탈거 등 | 원 인 | • 외부충격, 차량윤하중 |

- 신축이음 현장조사 결과, 기 손상인 후타재 균열, 이물질 퇴적이 확인되었고, 금회 점검시 후타재 균열(0.3mm미만) 일부 손상이 증가하였고 후타재 파손, 신축이음 하부누수가 조사되었다.

- 신축이음에 발생한 후타재 균열은 차량 통행하중 및 충격, 콘크리트 열화 등으로 인한 손상으로 판단되며, 표면처리를 실시하는 유지관리가 필요하다. 공용시 본체에서는 차량통행으로 인한 분산먼지, 우수에 의한 갯길측 체수 등에 의한 이물질퇴적이 조사되었고, 손상의 진전시 본체 부식 등의 손상이 추가 발생할 가능성이 있으므로, 주기적인 정비를 통한 유지관리가 필요하다.
- 조사된 후타재 파손의 경우 외부 충격, 차량 윤하중, 보수미흡 등에 의한 손상으로 내구성 및 주행 차량의 안전성 확보 차원에서 단면보수를 실시하는 것이 요구된다.
- 조사된 이물질퇴적의 경우 비산먼지, 공용기간 증가 등에 의한 손상으로, 신축이음의 원활한 거동을 위한 청소 등의 정비가 필요할 것으로 판단된다.
- 조사된 하부누수의 경우 주행차량의 윤하중, 장기공용 등에 의한 손상으로 판단되며, 교면수 유입에 의해 콘크리트 부재(바닥판, 거더, 교대, 교각) 표면오염 및 교량받침 부식 등의 손상을 발생시킬 수 있으나 정도가 경미하여 주의관찰 후 신축이음 교체 등의 보수를 실시하는 것이 필요하다.

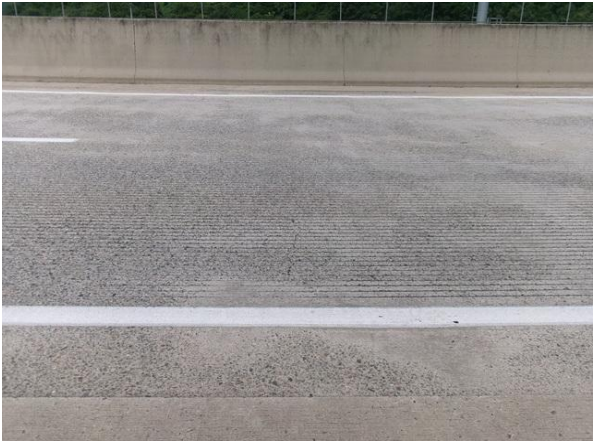
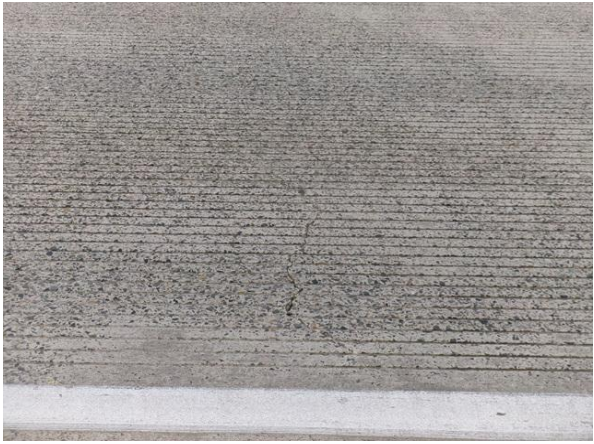
| 손상현황 | • S1 포장 균열(L=6.0m) | 손상현황 | • S1 포장 균열(L=6.0m) |
| 원 인 | • 건조수축, 장기공용, 차량윤하중 | 원 인 | • 건조수축, 장기공용, 차량윤하중 |

| 조치방안 | • 표면처리 | 조치방안 | • 표면처리 |

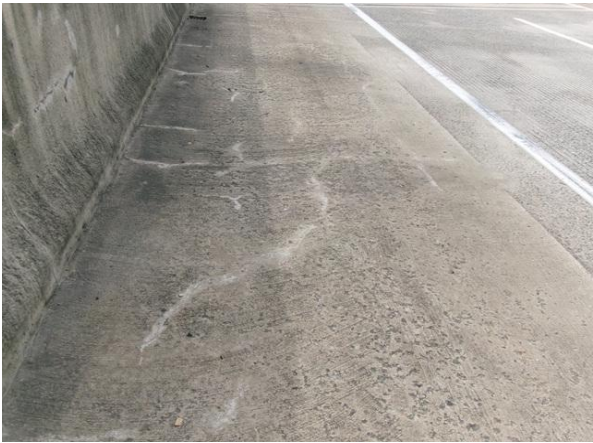
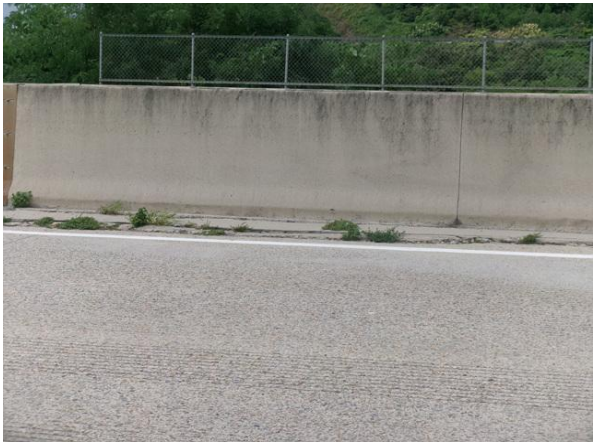
| 손상현황 | • S1 포장 열화(50.0×1.5) | 손상현황 | • S1 접속부 파손(15.0×1.0) |
| 원 인 | • 장기공용, 차량윤하중, 열화 | 원 인 | • 외부충격, 차량윤하중 |

| 조치방안 | • 주의관찰 | 조치방안 | • 단면보수 |

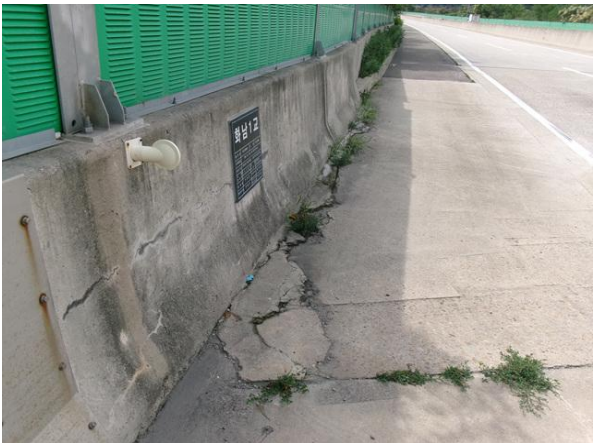
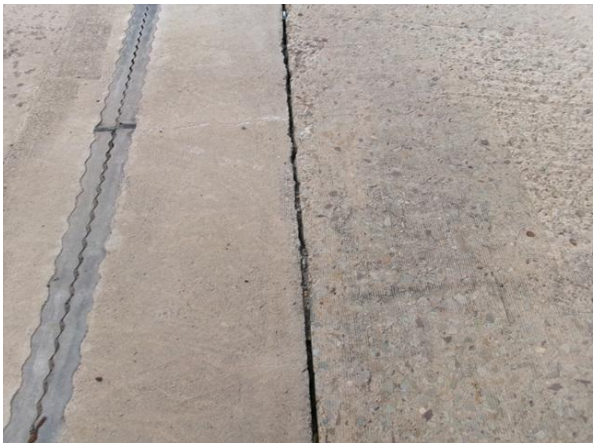
【사진 22.3.43】 교면포장 손상현황

- 현장조사 결과, 포장 균열, 포장 접속부 파손, 포장 열화, 접속부 이격이 조사되었다.

| 손상현황 | • S1 접속부 파손(7.0×0.5) | 손상현황 | • S1 접속부 이격(L=2.0m) |
| 원 인 | • 외부충격, 차량윤하중 | 원 인 | • 시공미흡 등 |

- 기 점검시 조사된 포장균열, 포장 열화, 접속부 이격이 조사되었고 손상의 진전은 미미한 것으로 확인되었고, 금회 점검시 포장 접속부 파손이 신규 조사되었다.

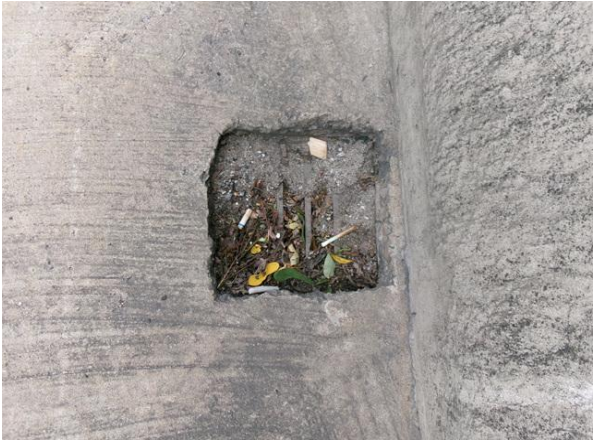
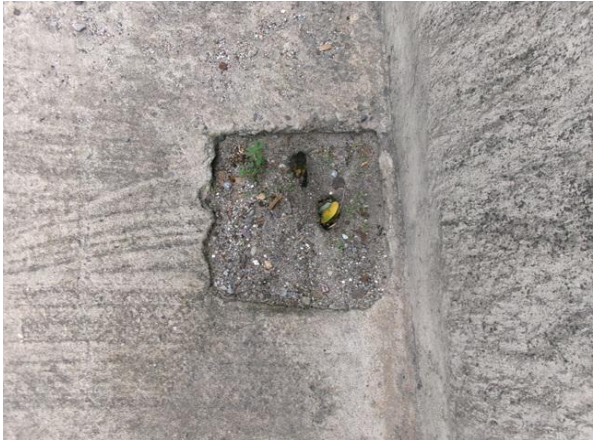
【사진 22.3.45】 배수시설 손상현황

| 손상현황 | • S1 배수구 막힘 2EA | 손상현황 | • S1 배수구 막힘 2EA |
| 원 인 | • 공용기간 경과, 비산물퇴적 등 | 원 인 | • 공용기간 경과, 비산물퇴적 등 |

- 시 점검시 배수시설은 손상이 없는 양호한 상태였으나, 금회 점검시 배수구 막힘이 신규 조사되었다.

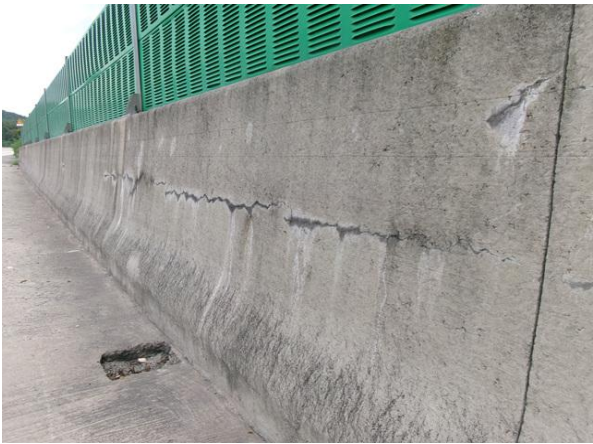
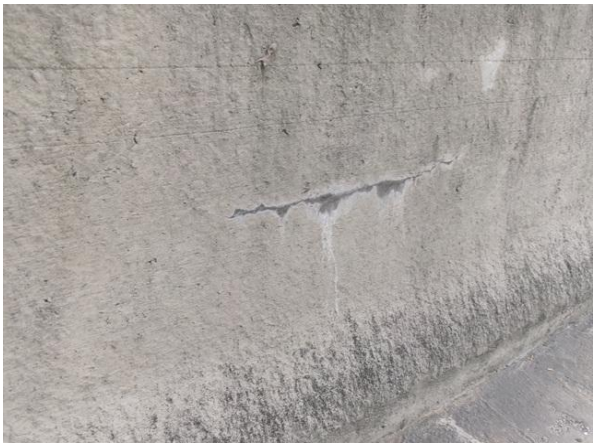
| 손상현황 | • S1 방호벽 균열(0.3mm이상) | 손상현황 | • S1 방호벽 균열(0.3mm이상) |
| 원 인 | • 건조수축, 거푸집 조기탈거 등 | 원 인 | • 건조수축, 거푸집 조기탈거 등 |

| 조치방안 | • 주입보수 | 조치방안 | • 주입보수 |

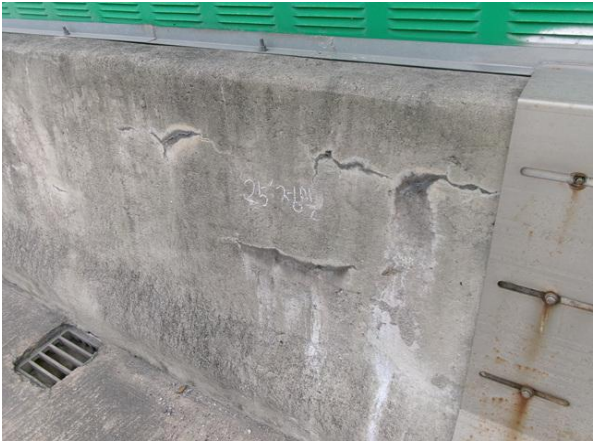
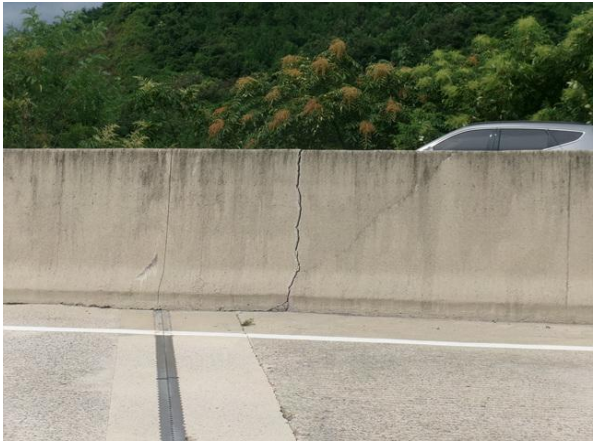
| 손상현황 | • S1 방호벽 균열부백태(0.1×0.5) | 손상현황 | • S1 중분대 접속부 파손(0.1×1.0) |
| 원 인 | • 건조수축, 거푸집 조기탈거 등 | 원 인 | • 외부충격 등 |

| 조치방안 | • 표면처리 | 조치방안 | • 단면보수 |

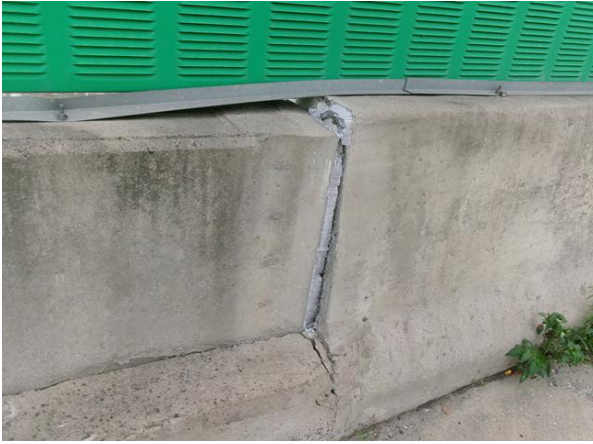
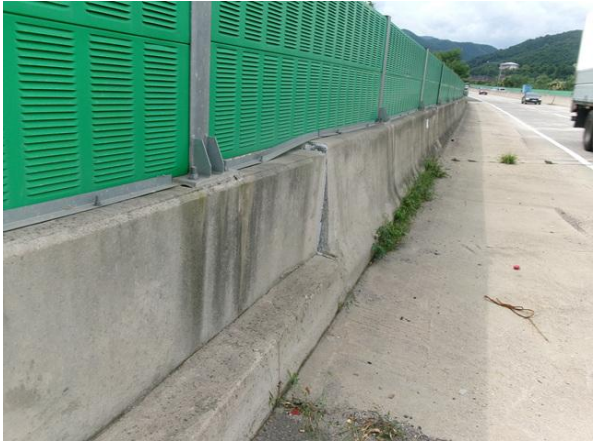
| 손상현황 | • S1 중분대 접속부 단차(L=1.5m) | 손상현황 | • S1 중분대 접속부 단차(L=1.5m) |
| 원 인 | • 시공미흡, 침하 | 원 인 | • 시공미흡, 침하 |

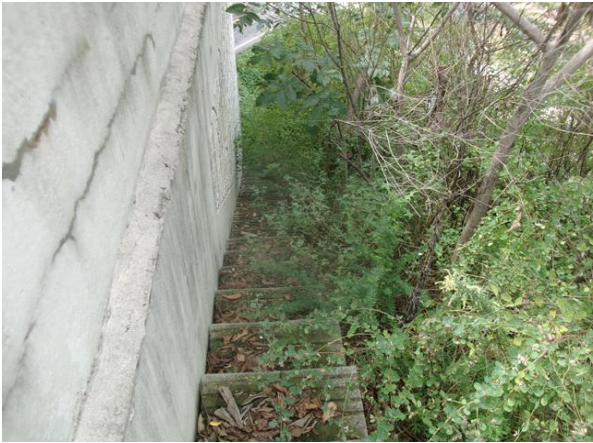
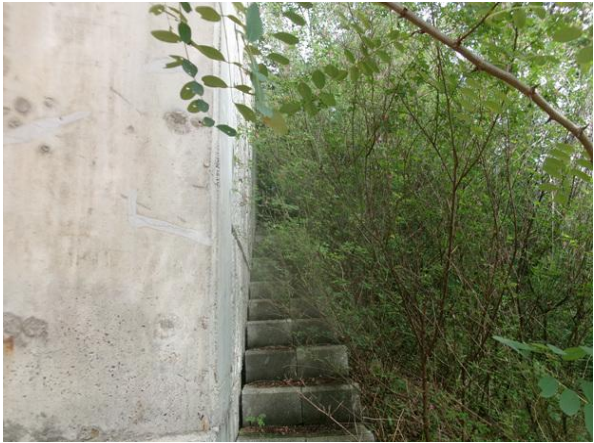
| 손상현황 | • 교대 점검계단 상태양호 | 손상현황 | • 교대 점검계단 상태양호 |
