## 23. 화남교

### 23.1 시설물의 개요

본 시설물은 경상북도 영천시 신녕면 화남리 88-1(상주영천고속도로 63.768~64.003km)에 위치한 교량으로서 총 연장 235.0m, 폭 24.3m, 왕복 4차로로 시공되어 있다.

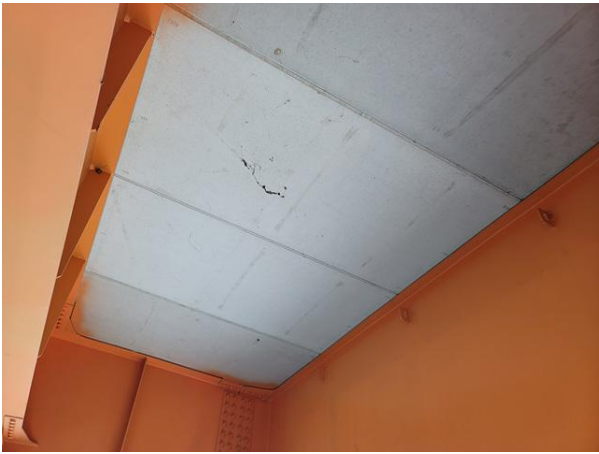
| 손상현황 | • S2 균열(0.3mm미만) | 손상현황 | • S3 백태(0.2×2.0) |
| 원 인 | • 건조수축, 거푸집 조기탈거 등 | 원 인 | • 공용기간 증가, 우수유입 |

- 바닥판하면에 발생한 균열은 건조수축, 온도변화, 거푸집 조기탈거 등의 복합적인 원인에 의한 비구조적 미세균열로서 표면보수를 실시하여 내구성을 확보가 바람직할 것으로 판단되며, 또한 백태의 경우 공용중 기후변화에 의한 손상부 습기흡착 등에 의한 손상으로 손상의 정도는 경미한 상태이나 내구성 확보 차원의 표면처리 등의 조치가 필요하다.

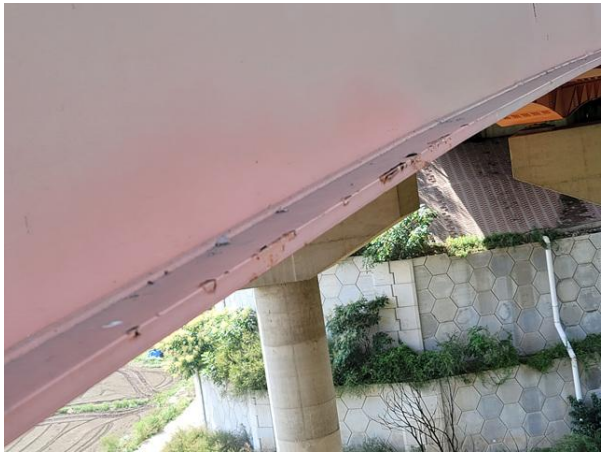
| 손상현황 | • S2-G1 거더외부 도장박리(0.1m×0.5m×2EA) | 손상현황 | • 거더내부 상태양호 |
| 원 인 | • 외부충격, 시공미흡 | 원 인 | — |

- 거더내부의 현장조사 결과, 현재 손상이 없는 양호한 상태이며, 주기적인 점검을 통한 손상의 발생여부 확인 등의 유지관리가 요구된다.
- 거더외부의 현장조사 결과, 도장박리 및 부식의 경우 공용기간 증가, 열화, 외부충격, 시공미흡, 손상부 습기흡착 등 복합적인 원인에 의한 손상으로 손상의 진전을 방지하고 부재의 내구성을 확보하기 위한 재도장 등의 보수를 실시하는 것이 바람직할 것으로 판단된다.

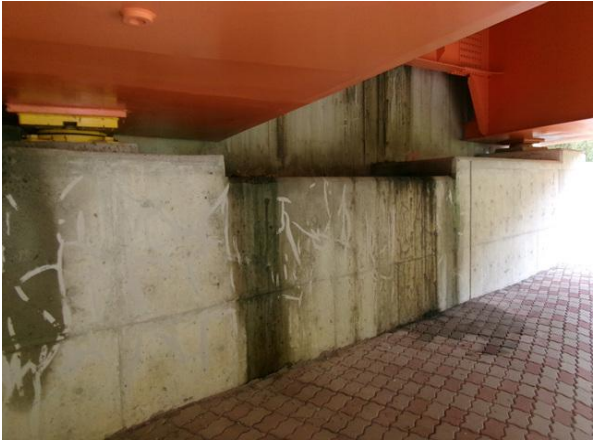
| 손상현황 | • A1 누수흔적(1.0×5.0) | 손상현황 | • A2 파손(0.2×0.3)-보수- |
| 원 인 | • 신축이음하부 누수, 우수유입 등 | 원 인 | • - |

- 교대에서 조사된 누수흔적의 경우 신축이음부 우수유입으로 인한 손상으로 손상부는 주기적인 점검을 통한 손상의 진전여부 확인 후 진전 시 신축이음부 우수유입과 연계한 표면처리 등의 보수조치가 요구된다. 또한 금회 조사된 폐 콘크리트 퇴적의 경우 시공 후 마무리 미흡에 의한 손상으로 청소 등의 정비가 요구된다.

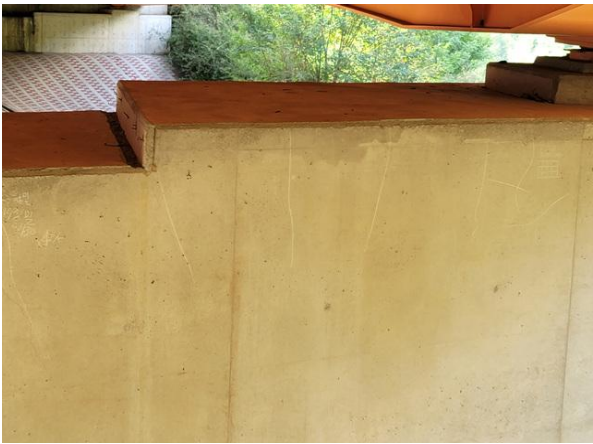
| 손상현황 | • P1 균열 (0.3mm이상) | 손상현황 | • P1 파손 (0.3×0.3) -보수- |
| 원 인 | • 건조수축, 거푸집 조기탈거 등 | 원 인 | • - |

| 조치방안 | • 주입보수 | 조치방안 | • - |

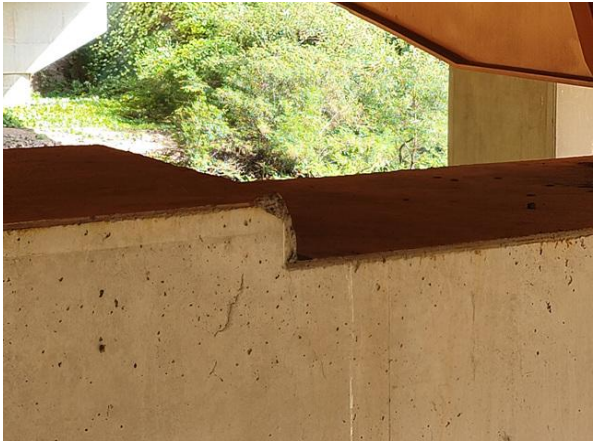
| 손상현황 | • P2 망상균열 (3.0×2.0) | 손상현황 | • P2 파손 (0.3×0.3) |
| 원 인 | • 건조수축, 거푸집 조기탈거 등 | 원 인 | • 외부충격, 시공미흡 |

| 조치방안 | • 표면처리 | 조치방안 | • 단면보수 |

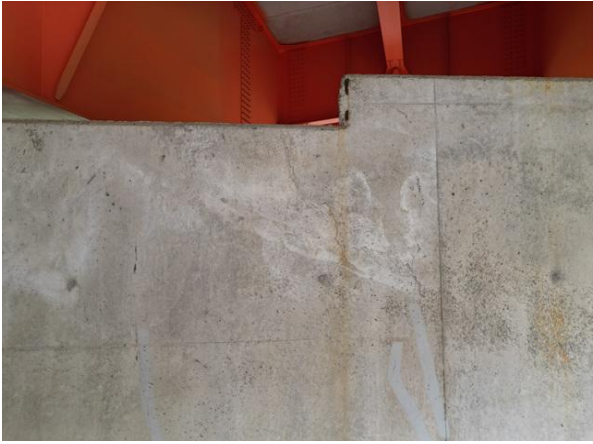
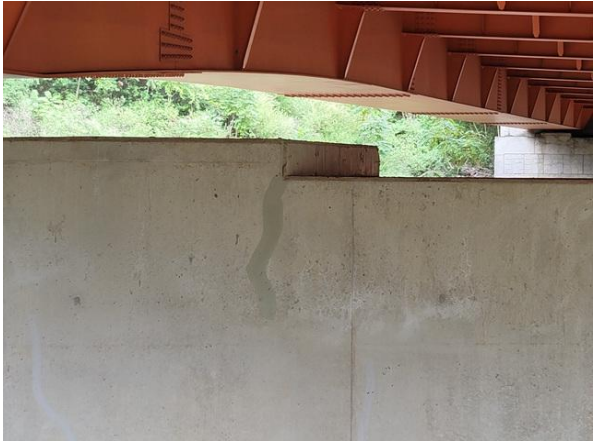
| 손상현황 | • P3 균열 (0.3mm미만) | 손상현황 | • P3 균열 (0.3mm미만) -보수- |
| 원 인 | • 건조수축, 거푸집 조기탈거 등 | 원 인 | • - |

- 교각에 발생한 균열(0.3mm미만, 이상) 및 망상균열은 건조수축, 온도변화, 거푸집 조기탈거 등의 복합적인 원인에 의한 비구조적 균열로서 표면처리, 주입보수 등의 보수를 실시하여 부재의 내구성을 확보하는 것이 바람직할 것으로 판단되고, 파손의 경우 시공시 외부 충격에 의한 손상으로 구조적인 영향을 미치는 손상은 아니며 내구성 및 단면확보 차원의 단면보수 등의 조치가 요구된다.

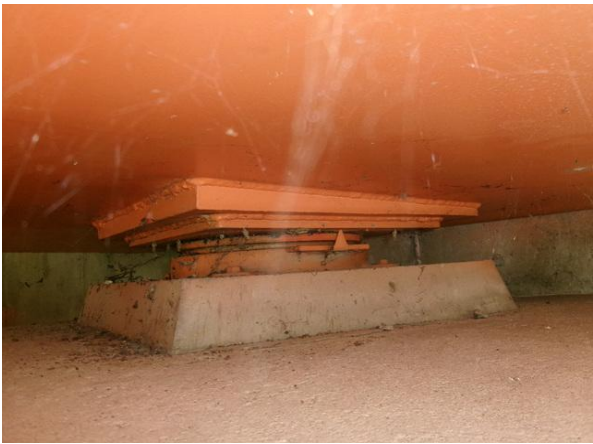
| 손상현황 | • A1-Sh1 이동량 표시계 탈락(2EA) | 손상현황 | • A1-Sh2 플레이트 부식(1EA) |
| 원 인 | • 시공미흡, 장기공용 | 원 인 | • 장기공용, 습기흡착 |

| 조치방안 | • 정비 | 조치방안 | • 재도장 |

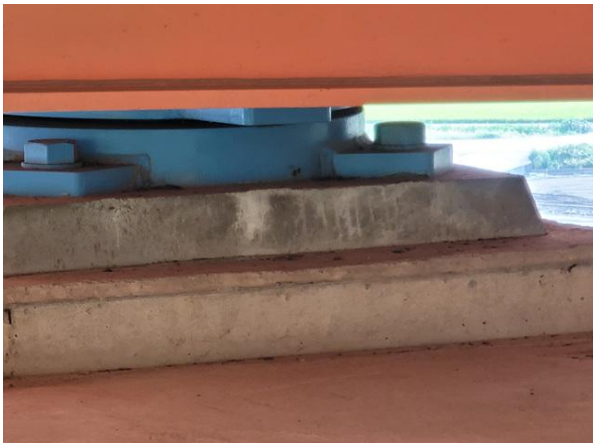
| 손상현황 | • P2-Sh1 무수축물탈균열(0.3mm이상) | 손상현황 | • P2-Sh2 무수축물탈균열(0.3mm미만) |
| 원 인 | • 건조수축, 거푸집 조기탈거 등 | 원 인 | • 건조수축, 거푸집 조기탈거 등 |

| 조치방안 | • 주입보수 | 조치방안 | • 표면처리 |

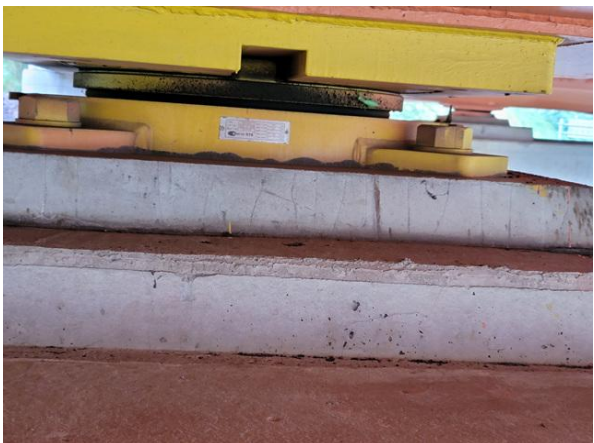
| 손상현황 | • P3-Sh2 무수축물탈균열(0.3mm미만) | 손상현황 | • P3-Sh2 무수축물탈균열(0.3mm미만) |
| 원 인 | • 건조수축, 거푸집 조기탈거 등 | 원 인 | • 건조수축, 거푸집 조기탈거 등 |

- 교량받침에서 조사된 무수축물탈 균열(0.3mm미만, 이상)의 경우 건조수축 및 온도변화, 거푸집 조기탈거 등에 의한 손상으로 판단되며, 교량받침의 거동 및 기능성에 영향을 미칠만한 손상은 아니나, 손상의 진전 방지하고 내구성의 확보하기 위한 표면처리, 주입보수 등의 조치가 요망된다.
- 조사된 플레이트 부식의 경우 공용기간 증가, 습기흡착, 시공미흡 등에 의한 손상으로 판단되며, 손상의 진전 방지를 위한 채도장 등의 조치를 취하는 것이 바람직할 것으로 판단된다.

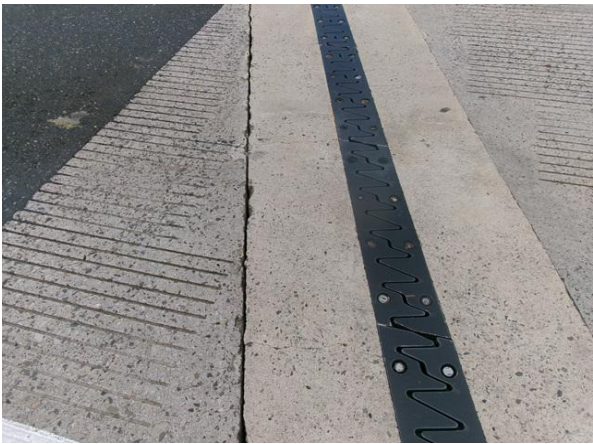
| 손상현황 | • A1 후타재 균열 | 손상현황 | • A1 후타재 파손(0.1×7.0) |
| 원 인 | • 건조수축, 차량윤하중, 표면열화 | 원 인 | • 건조수축, 차량윤하중, 표면열화 |

| 조치방안 | • 표면처리 | 조치방안 | • 단면보수 |

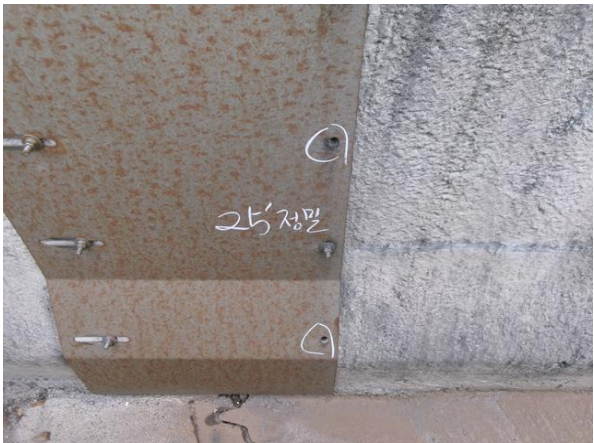
| 손상현황 | • A1 이물질 퇴적(L=3.0m) | 손상현황 | • A2 차수판앵커탈락(2EA) |
| 원 인 | • 공용기간증가, 우수유입 | 원 인 | • 시공미흡, 공용기간증가 |

| 조치방안 | • 정비 | 조치방안 | • 정비 |

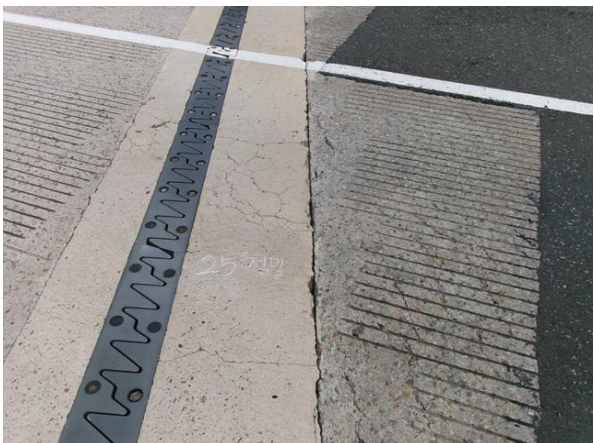
| 손상현황 | • A2 후타재 균열 | 손상현황 | • A2 후타재 파손(0.1×1.0) |
| 원 인 | • 건조수축, 차량윤하중, 표면열화 | 원 인 | • 건조수축, 차량윤하중, 표면열화 |

- 신축이음에 발생한 후타재 균열은 건조수축, 차량 통행하중 및 충격, 장기공용 등으로 인한 손상으로 판단되며, 손상의 정도가 경미하여 주의관찰 후 손상의 진전 시 일괄 보수를 실시하는 것이 필요하다.
- 조사된 이물질 퇴적의 경우 비산먼지 퇴적, 공용기간 증가 등에 의한 손상으로, 신축이음의 원활한 거동을 위한 청소 등의 정비가 필요할 것으로 판단된다.
- 조사된 차수판 앵커탈락의 경우 공용기간 증가, 시공초기 마감 미흡, 외부 충격 등에 의한 손상으로 시설물에 영향을 미치는 구조적인 손상은 아닌 것으로 판단되며, 내구성 확보 차원의 정비 등의 보수를 실시하는 것이 바람직하다.
- 조사된 후타재 파손은 차량 통행하중 및 충격, 장기공용, 표면열화 등으로 인한 손상으로 판단되며, 손상의 진전을 방지하고 내구성을 확보하기 위한 단면보수 등의 보수가 요구된다.

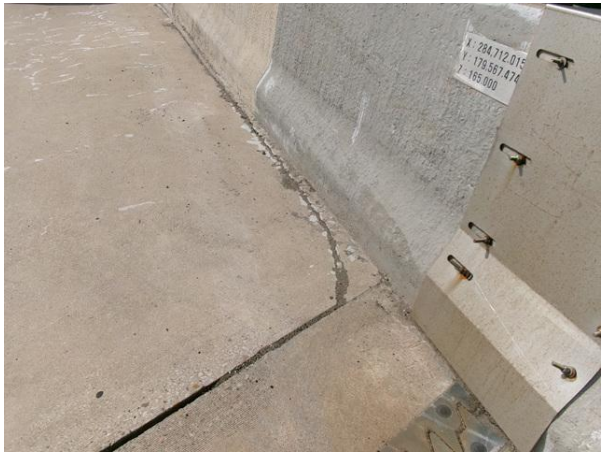
| 손상현황 | • S1 접속부 파손(2.0×0.2) | 손상현황 | • S2 포장 균열(L=2.0m) |
| 원 인 | • 장기공용, 차량윤하중 | 원 인 | • 건조수축, 장기공용, 차량윤하중 |

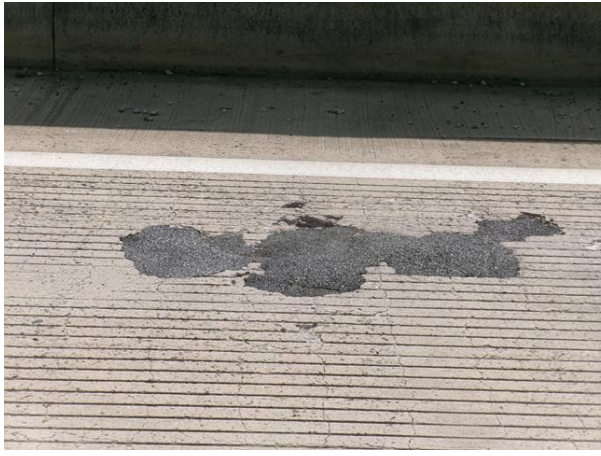
| 손상현황 | • S3 포장 파손(0.3×0.3) | 손상현황 | • S4 포장 망상균열(50.0m×7.0m) |
| 원 인 | • 장기공용, 차량윤하중, 시공미흡 | 원 인 | • 건조수축, 장기공용, 차량윤하중 |

- 교면포장에 발생한 포장 망상균열, 균열은 온도변화, 급격한 수화반응, 반복적인 차량통행 운하중 및 충격하중, 진동 등 복합적인 원인에 의해 발생한 것으로 판단되며, 바닥판하면과 연계된 손상 없이 포장부 표면에 국한된 손상으로 주행차량에 미치는 영향이 미미한바 즉각적인 보수보다는 주기적인 점검을 통한 유지관리를 실시하고 향후 손상의 진전 및 추가 손상 발생시 전면 재포장 등과 같은 보수조치가 필요할 것으로 사료된다.
- 조사된 포장 파손, 접속부 파손의 경우 외부충격에 의한 손상으로 주행자의 원활하고 안정적인 주행성 확보하기 위한 아스콘 팻칭 등의 보수가 요구된다.
- 조사된 접속부 이격의 경우 초기 접속부 침하, 시공미흡에 의한 손상으로 추정되며, 현재 경미한 상태로 손상의 진전여부 확인 등의 주의관찰이 요구된다.
- 조사된 보수부 이격의 경우 보수미흡에 의한 손상으로 추정되며, 향후 공용기간 경과시 손상의 진전 및 추가 손상 발생으로 주행성 저하가 발생할 우려가 있으므로 아스콘 팻칭 보수가 요구된다.

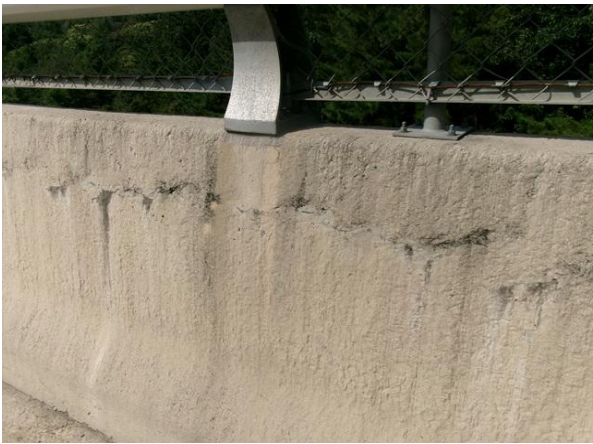
| 손상현황 | • S1 방호벽 균열(0.3mm미만) | 손상현황 | • S1 방호벽 균열(0.3×0.2) |
| 원 인 | • 건조수축, 장기공용, 차량윤하중 | 원 인 | • 차량충격 등 |

| 조치방안 | • 표면처리 | 조치방안 | • 단면보수 |

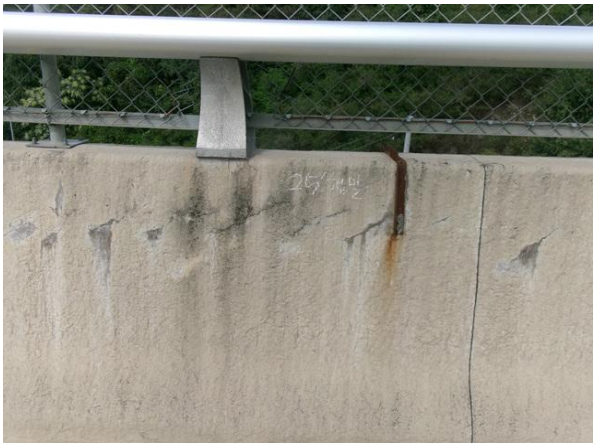
| 손상현황 | • S2 방호벽 균열부백태(0.2×1.0) | 손상현황 | • S3 방호벽 균열(0.3mm이상) |
| 원 인 | • 건조수축, 장기공용, 차량윤하중 | 원 인 | • 건조수축, 장기공용, 차량윤하중 |

| 조치방안 | • 표면처리 | 조치방안 | • 주입보수 |

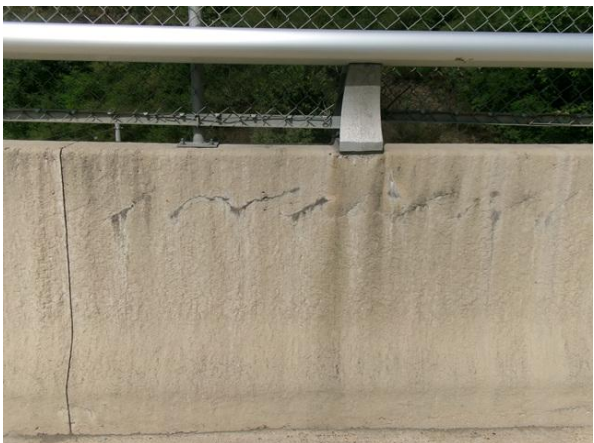
| 손상현황 | • S3 방호벽 균열부백태(0.2×1.0) | 손상현황 | • S4 방호벽 균열(0.3mm이상) |
| 원 인 | • 건조수축, 장기공용, 차량윤하중 | 원 인 | • 건조수축, 장기공용, 차량윤하중 |

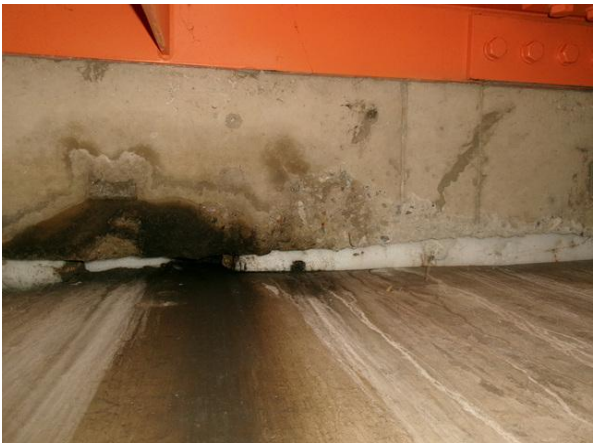
| 손상현황 | • S1 파손(0.2m×0.4m) | 손상현황 | • S2 균열(0.3mm미만) |
| 원 인 | • 시공미흡, 물리적 충격 등 | 원 인 | • 건조수축, 거푸집 조기탈거 등 |

| 조치방안 | • 단면보수 | 조치방안 | • 표면처리 |

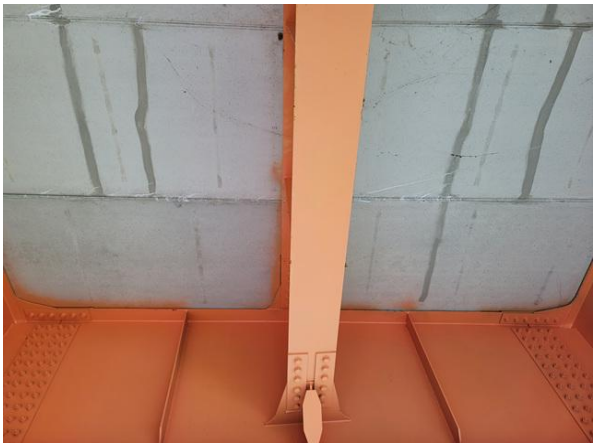
| 손상현황 | • S3 백태(0.3×2.5) | 손상현황 | • S3 백태(0.2×2.5) |
| 원 인 | • 건조수축, 공용기간 증가, 우수유입 | 원 인 | • 건조수축, 공용기간 증가, 우수유입 |

| 조치방안 | • 표면처리 | 조치방안 | • 표면처리 |

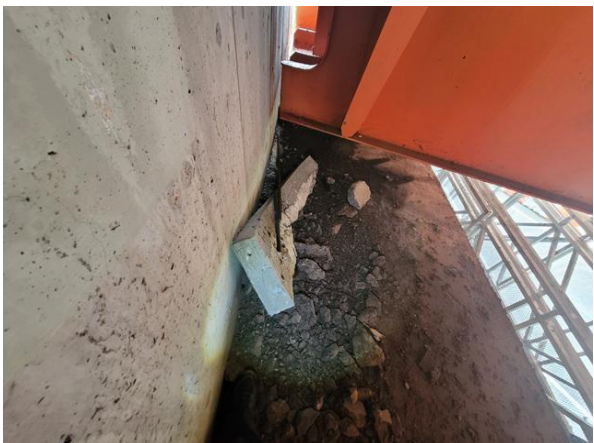
| 손상현황 | • S4 박락(1.5×0.3) | 손상현황 | • S4 박락(1.5×0.3) |
| 원 인 | • 시공미흡, 마감미흡, 외부충격 등 | 원 인 | • 시공미흡, 마감미흡, 외부충격 등 |

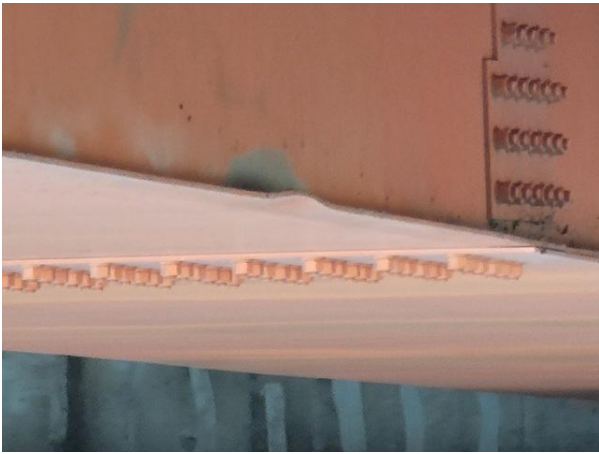
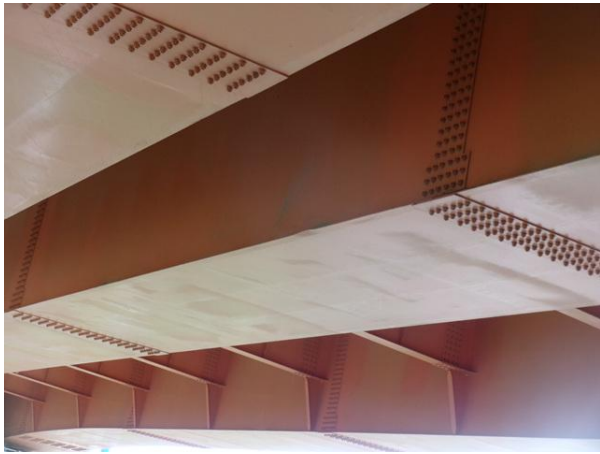
| 손상현황 | • S1-G1 거더외부 하부플랜지 변형 | 손상현황 | • S1-G1 거더외부 하부플랜지 변형 |
| 원 인 | • 외부충격, 시공미흡 | 원 인 | • 외부충격, 시공미흡 |

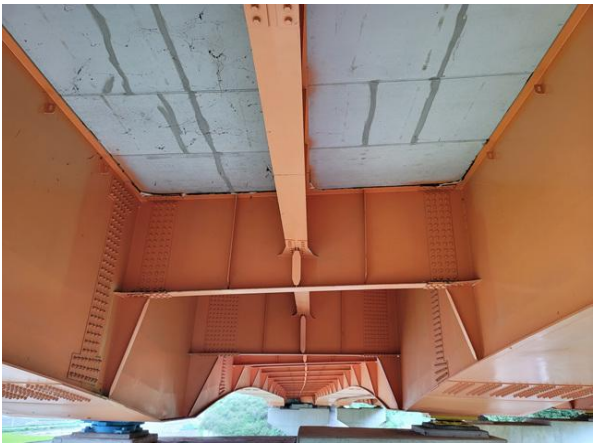
| 손상현황 | • S3 가로보 부식(L=5.0m) | 손상현황 | • 세로보 상태양호 |
| 원 인 | • 장기공용, 습기흡착 | 원 인 | • - |

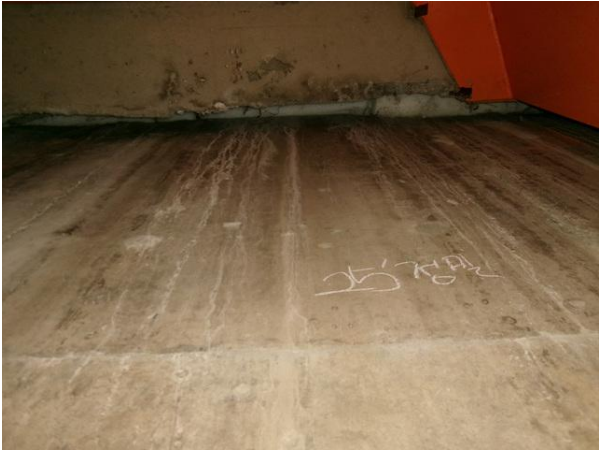
| 손상현황 | • A1 백태(1.0×1.0) | 손상현황 | • A1 망상균열(8.0×2.0) |
| 원 인 | • 신축이음 하부 누수, 우수유입 | 원 인 | • 건조수축, 보수미흡 등 |

| 조치방안 | • 표면처리 | 조치방안 | • 표면처리 |

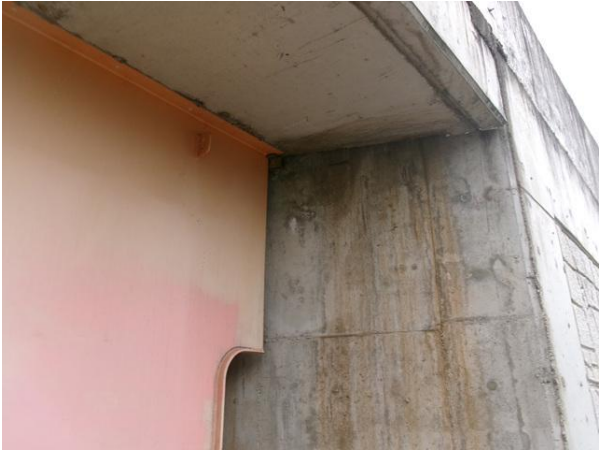
| 손상현황 | • A2 백태(0.1×0.2) | 손상현황 | • A2 백태(0.1×0.2)-부분보수- |
| 원 인 | • 신축이음 하부 누수, 우수유입 | 원 인 | • - |

| 조치방안 | • 표면처리 | 조치방안 | • - |

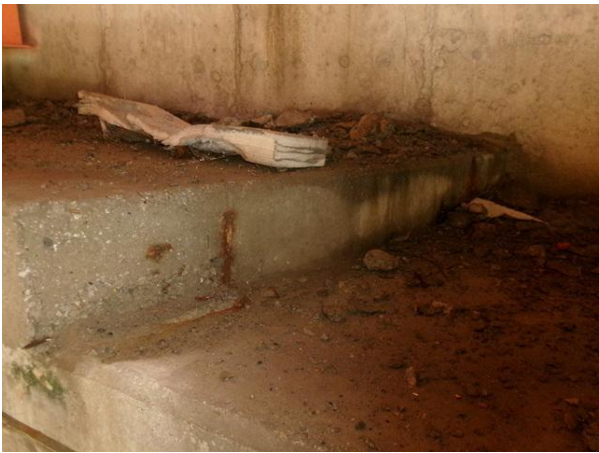
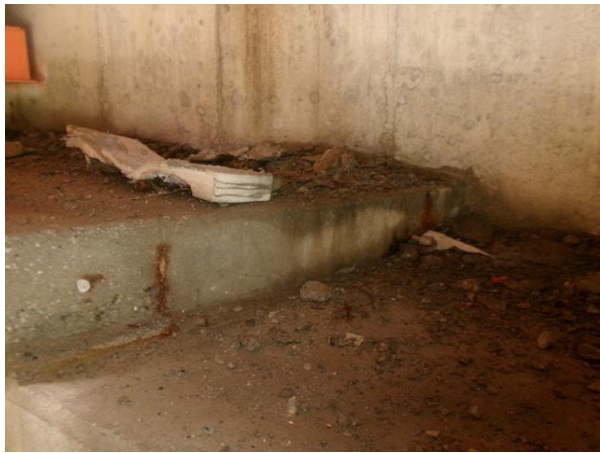
| 손상현황 | • A2 철근노출(0.1×0.2) | 손상현황 | • A2 철근노출(0.1×0.2) |
| 원 인 | • 시공미흡, 다짐미흡 등 | 원 인 | • 시공미흡, 다짐미흡 등 |

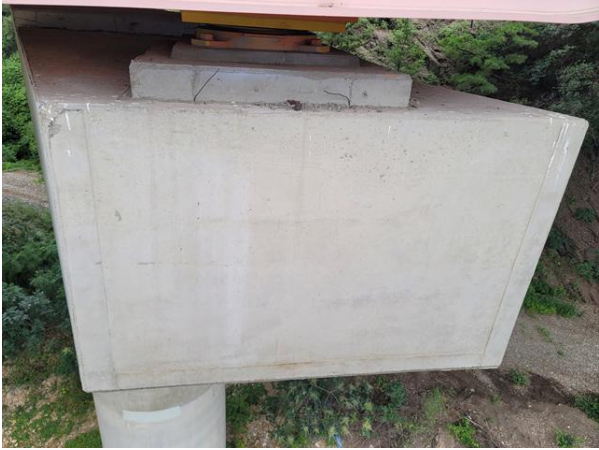
| 손상현황 | • P1 망상균열(2.0×2.0) | 손상현황 | • P1 층분리 (1.0m×1.0m) |
| 원 인 | • 건조수축, 거푸집 조기탈거 등 | 원 인 | • 시공미흡, 다짐미흡 등 |

| 조치방안 | • 표면처리 | 조치방안 | • 단면보수 |

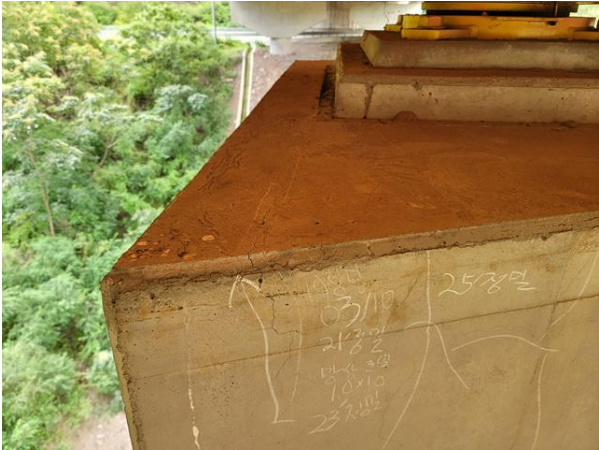
| 손상현황 | • P2 균열(0.3mm이상) | 손상현황 | • P2 망상균열(1.0m×1.0m) |
| 원 인 | • 건조수축, 거푸집 조기탈거 등 | 원 인 | • 건조수축, 거푸집 조기탈거 등 |

| 조치방안 | • 주입보수 | 조치방안 | • 표면처리 |

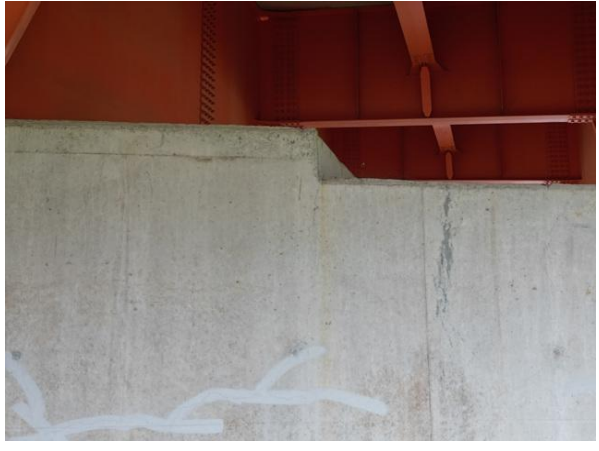
| 손상현황 | • P3 균열(0.3mm미만) | 손상현황 | • P1 백태(0.1×1.0) |
| 원 인 | • 건조수축, 거푸집 조기탈거 등 | 원 인 | • 우수유입 등 |

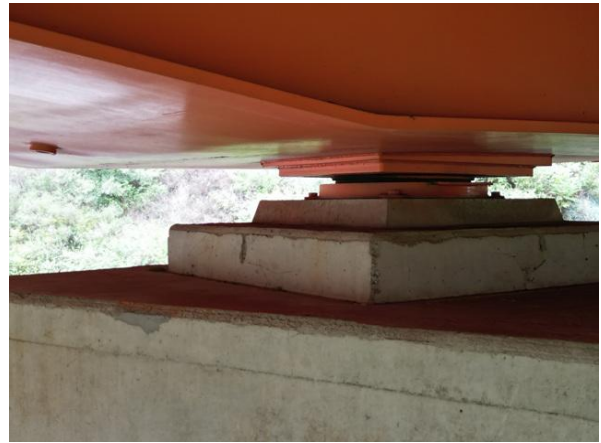
| 손상현황 | • P3-Sh1 무수축물탈균열(0.3mm미만) |
| 원 인 | • 건조수축, 거푸집 조기탈거 등 |

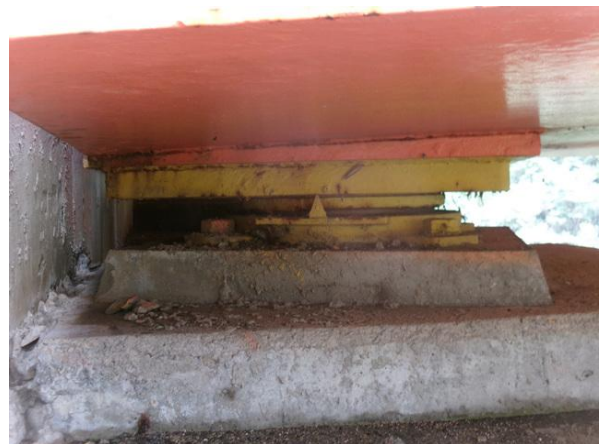
| 손상현황 | • A1-Sh2 이동량 표시계 탈락(2EA) |
| 원 인 | • 시공미흡, 장기공용 |

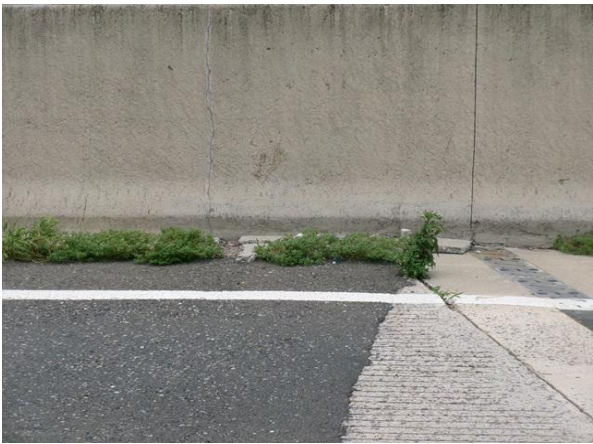
| 손상현황 | • S1 접속부 포장파손(1.0m×0.5m) | 손상현황 | • S1 망상균열(50.0m×8.0m) |
| 원 인 | • 차량윤하중, 외부충격 등 | 원 인 | • 건조수축, 장기공용, 차량윤하중 |

| 조치방안 | • 단면보수 | 조치방안 | • 주의관찰 |

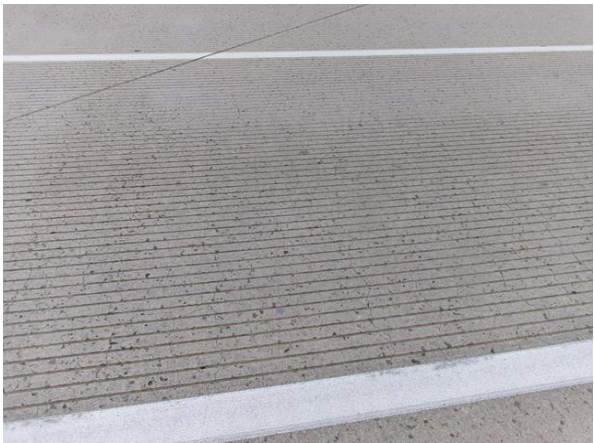
| 손상현황 | • S2 망상균열(65.0m×8.0m) | 손상현황 | • S3 망상균열(65.0m×8.0m) |
| 원 인 | • 건조수축, 장기공용, 차량윤하중 | 원 인 | • 건조수축, 장기공용, 차량윤하중 |

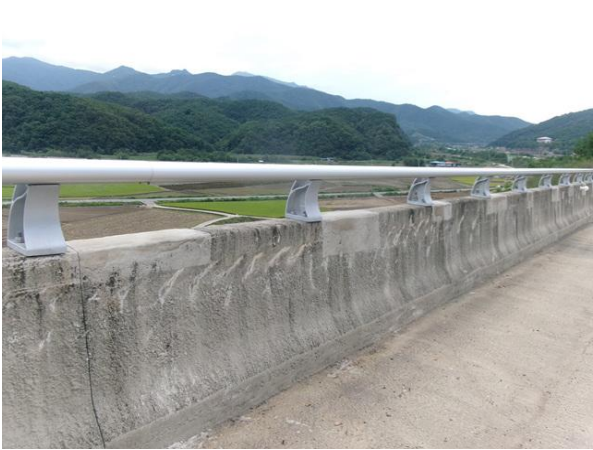
| 손상현황 | • S1 방호벽 보수부 충분리(1.0×0.4) | 손상현황 | • S2 중분대 이격(L=65.0m)-보수- |
| 원 인 | • 시공미흡, 장기공용 등 | 원 인 | • - |

| 조치방안 | • 단면보수 | 조치방안 | • - |

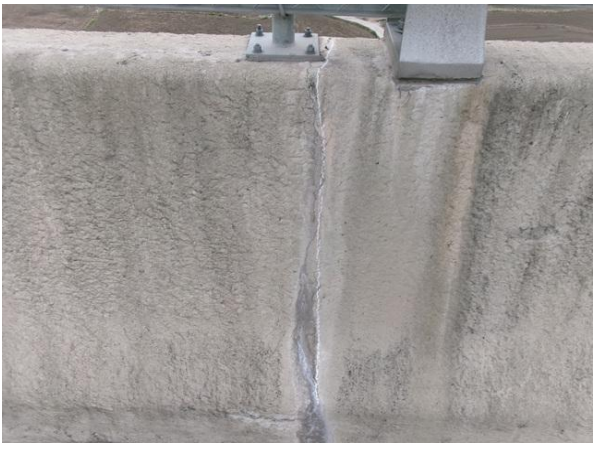
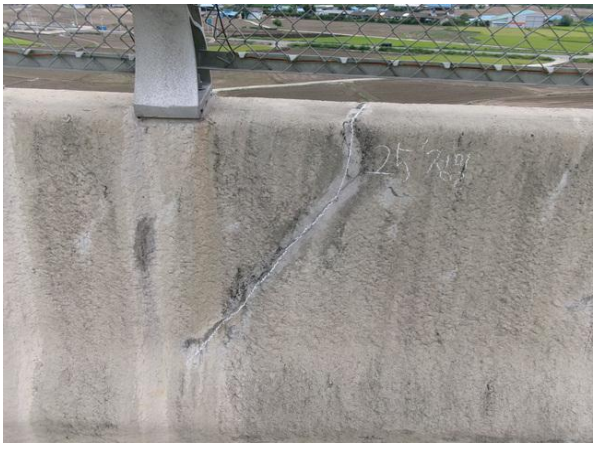
| 손상현황 | • S2 방호벽 균열(0.3mm이상) | 손상현황 | • S2 방호벽 균열(0.3mm이상) |
| 원 인 | • 건조수축, 공용기간 경과 등 | 원 인 | • 건조수축, 공용기간 경과 등 |

| 조치방안 | • 주입보수 | 조치방안 | • 주입보수 |

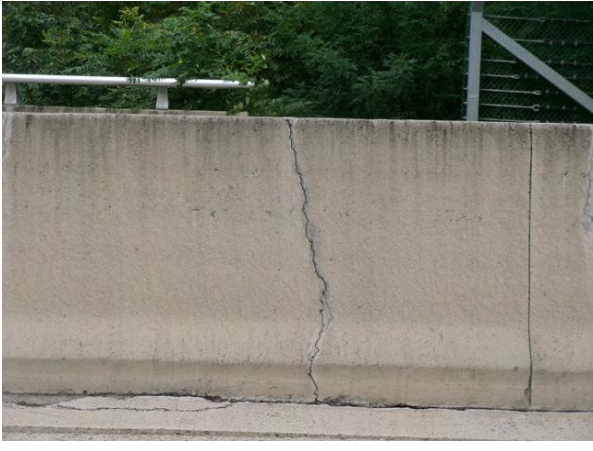
| 손상현황 | • S4 방호벽 중분대 균열(0.3mm이상) | 손상현황 | • S4 중분대 보수부 충분리(0.5×1.0) |
| 원 인 | • 건조수축, 공용기간 경과 등 | 원 인 | • 외부충격 등 |

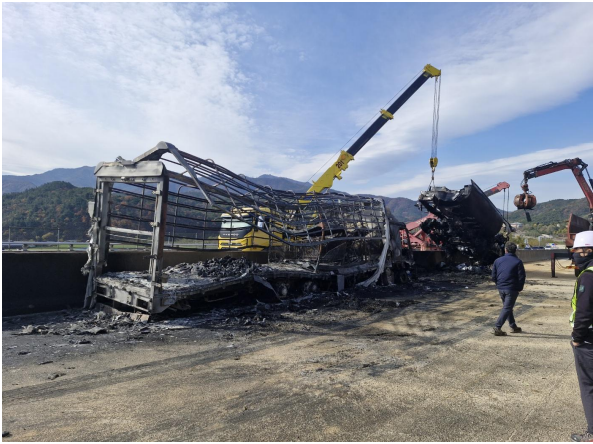
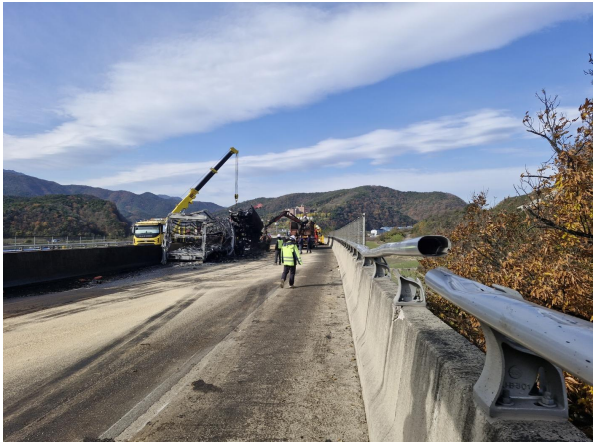
| 손상현황 | • S2 교면포장 그을림 (50.0×10.0) | 손상현황 | • S2 교면포장 그을림 (50.0×10.0) |

| 조치방안 | • 재포장 | 조치방안 | • 재포장 |

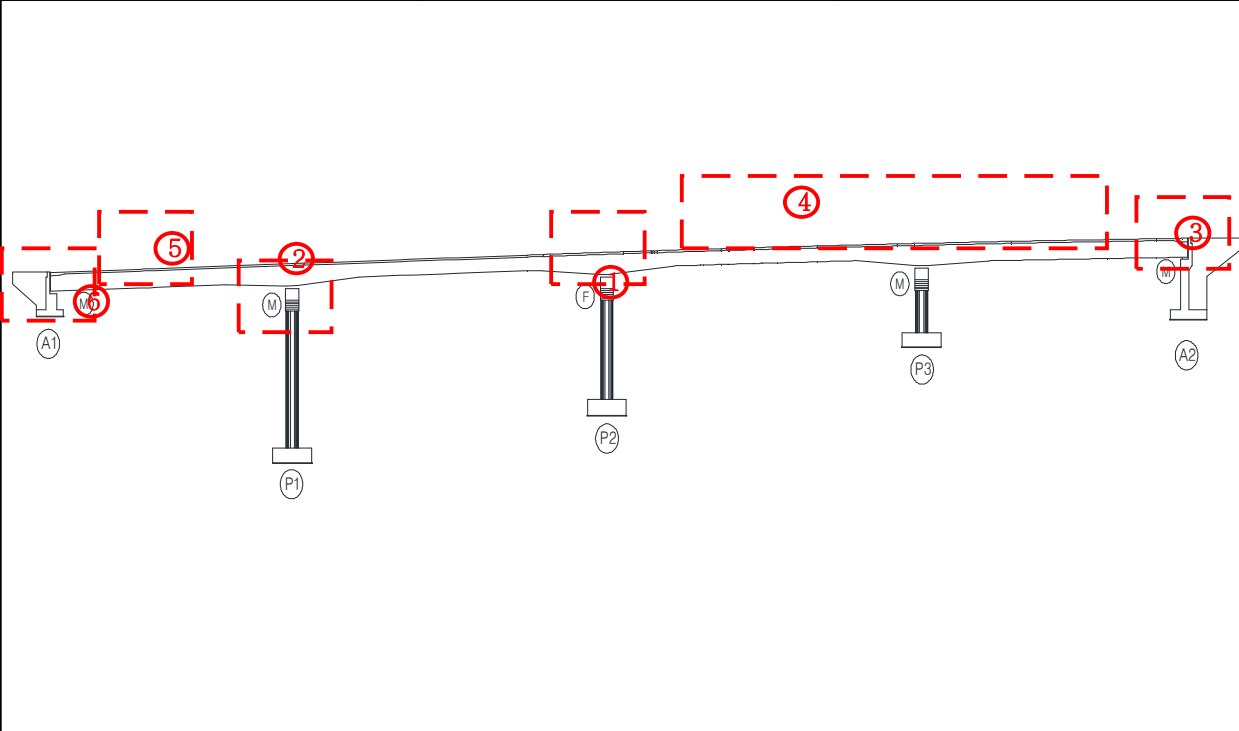
| <p>① 교각 P1 폭 0.3mm 이상 균열 - 진전 여부확인</p> | <p>① 교각 P2 폭 0.3mm 이상 균열 - 진전 여부확인</p> | <p>③교대 A2 철근노출 - 진전 여부확인</p> |
| <p>④ 포장 S1~2 화재구간 - 추가손상 및 진전 여부확인</p> | <p>⑤ 거더 S1 변형 - 진전 여부확인</p> | <p>⑥ 배수시설 A1 오염 - 진전 여부확인</p> |
