## 24. 가천교

### 24.1 시설물의 개요

본 시설물은 경상북도 영천시 신녕면 화성리 541-9(상주영천고속도로 65.448~65.763km)에 위치한 교량으로서 총 연장 315.0m, 폭 23.4m, 왕복 4차로로 시공되어 있다.

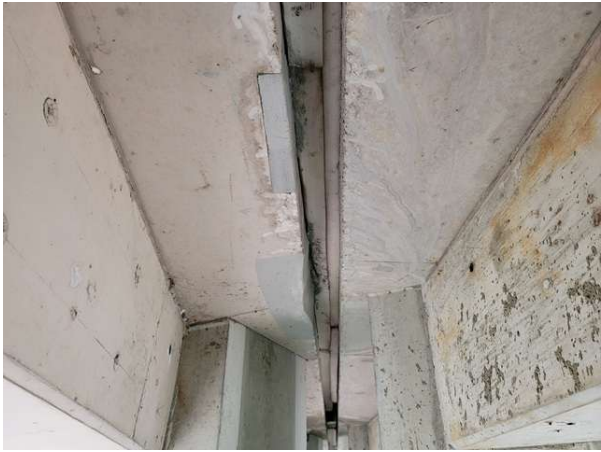
| 손상현황 | • S6 파손, 철근노출(0.5×0.2)-보수- | 손상현황 | • S8 바닥판하면 상태양호 |

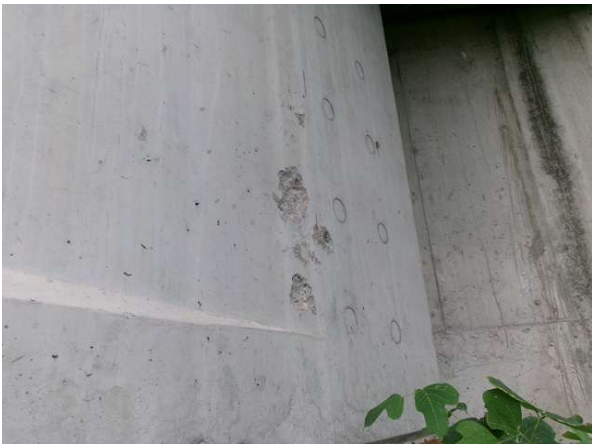
| 손상현황 | • S1-G1 인양홀 파손(0.2×0.2) | 손상현황 | • S1-G3 인양홀 파손(0.2×0.2) |
| 원 인 | • 거더 거치시 충격 | 원 인 | • 거더 거치시 충격 |

| 조치방안 | • 단면보수 | 조치방안 | • 단면보수 |

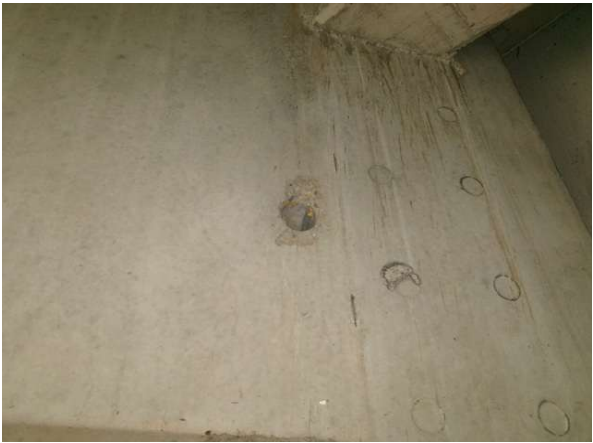
| 손상현황 | • S1-G3 인양홀 파손(0.2×0.2) | 손상현황 | • S1-G6 박락(0.2×0.1) |
| 원 인 | • 거더 거치시 충격 | 원 인 | • 시공미흡, 외부충격 등 |

| 조치방안 | • 단면보수 | 조치방안 | • 단면보수 |

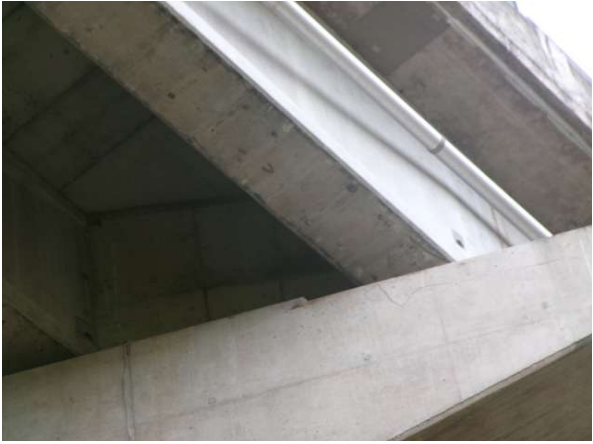
| 손상현황 | • S2-G1 인양홀 파손(0.2×0.2)-보수- | 손상현황 | • S3-G3 표면볼량(0.5×0.5) |

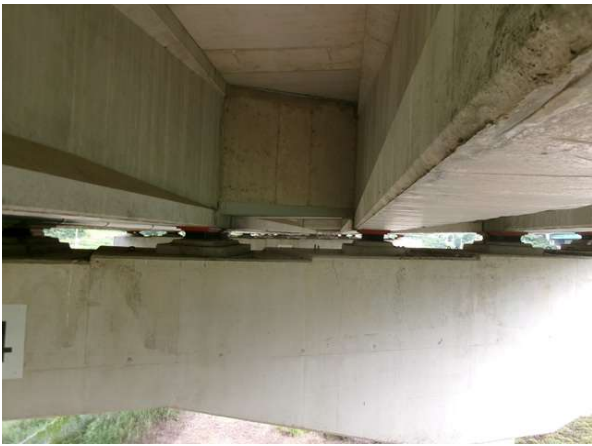
| 손상현황 | • S4 G6~7 백태(0.1×0.3)-보수- | 손상현황 | • S4 G4~5 들뜸(0.3×0.3)-보수- |

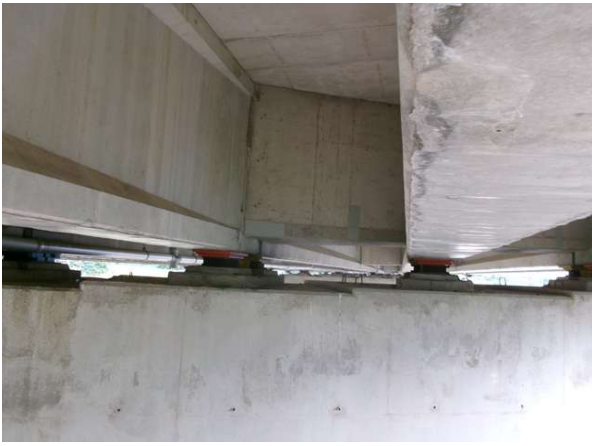
| 손상현황 | • S5 G6~7 백태(0.1×0.3)-보수- | 손상현황 | • S5 G8~9 백태(0.1×0.3)-보수- |

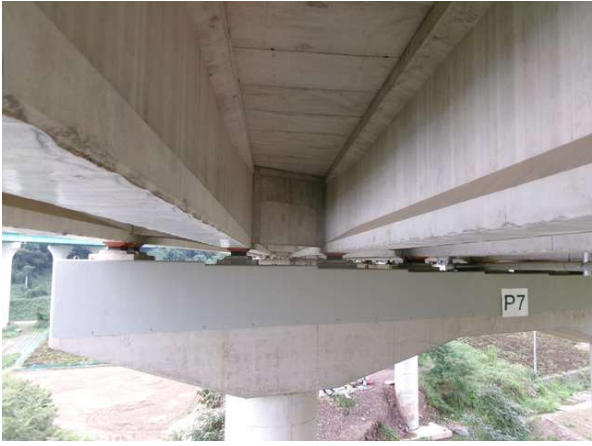
| 손상현황 | • S8 G7~8 백태(0.1×0.3)-보수- | 손상현황 | • S8 G8~9 백태(0.1×0.3)-보수- |

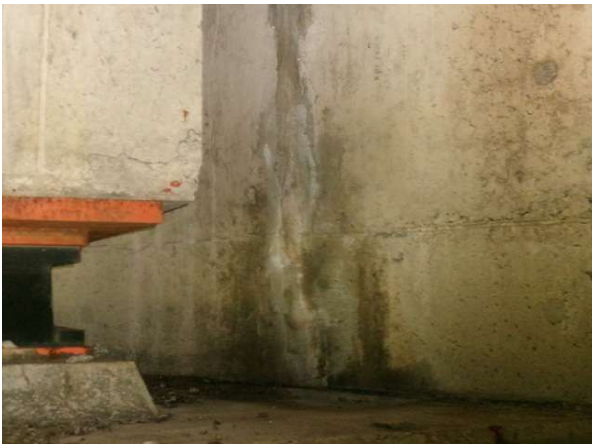
| 손상현황 | • A1 백태 (0.2×0.5) | 손상현황 | • A1 균열 (0.3mm미만) |
| 원 인 | • 균열부 수분접촉, 장기공용 | 원 인 | • 건조수축, 온도변화 |

| 조치방안 | • 표면처리 | 조치방안 | • 표면처리 |

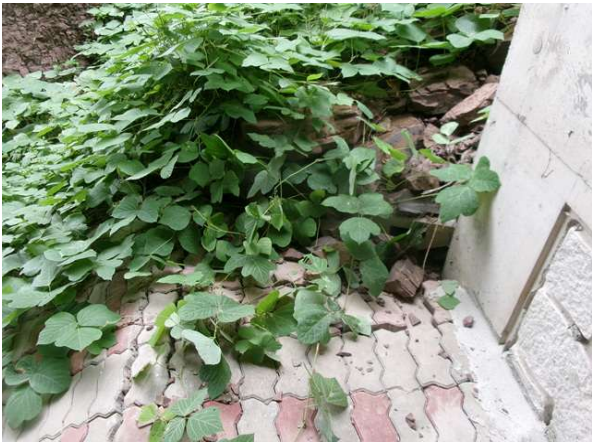
| 손상현황 | • A1 법면 침하 (1.0×0.5) | 손상현황 | • A1 체수 (1.0×2.0) |
| 원 인 | • 장기공용, 우수유입 | 원 인 | • 강우, 신축이음하부 우수유입 |

| 조치방안 | • 주의관찰 | 조치방안 | • 주의관찰 |

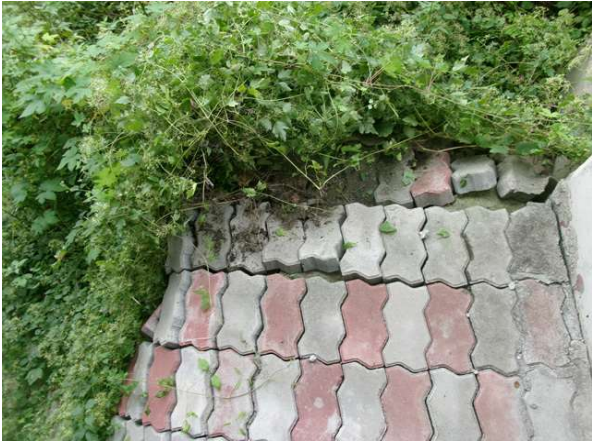
| 손상현황 | • A2 법면 침하 (1.5×1.5) | 손상현황 | • A2 누수흔적 (0.5×1.0) |
| 원 인 | • 장기공용, 우수유입 | 원 인 | • 강우, 신축이음하부 우수유입 |

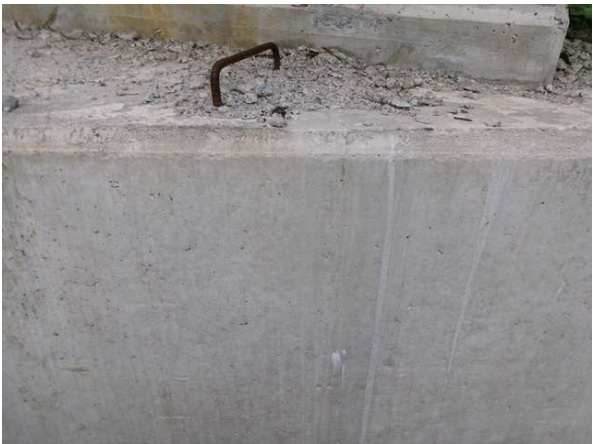
| 손상현황 | • P1 균열(0.3mm미만) | 손상현황 | • P1 폐자재적치(1.0×8.0)-보수- |
| 원 인 | • 건조수축, 거푸집 조기탈형 등 | 원 인 | • - |

| 조치방안 | • 표면처리 | 조치방안 | • - |

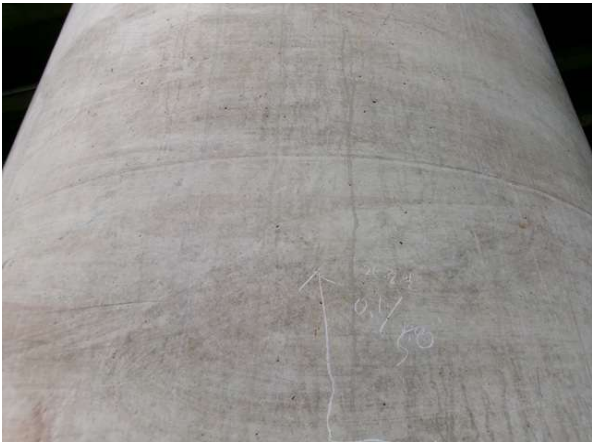
| 손상현황 | • P2 균열(0.3mm미만) | 손상현황 | • P2 박락(0.3×0.3)-보수- |
| 원 인 | • 건조수축, 거푸집 조기탈형 등 | 원 인 | • - |

| 조치방안 | • 표면처리 | 조치방안 | • - |

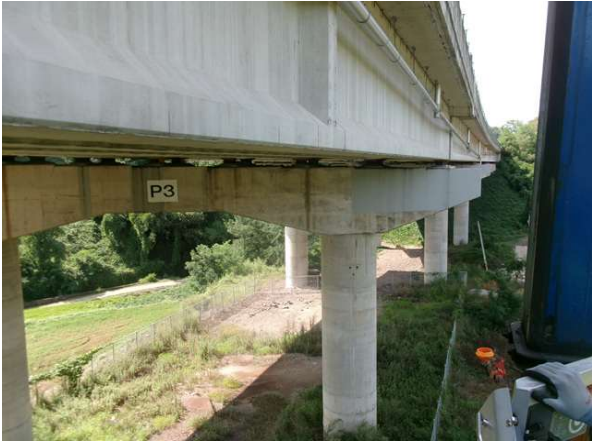
| 손상현황 | • P3 누수흔적(4.0×2.0)-보수- | 손상현황 | • P4 망상균열(20.0×0.5m) |

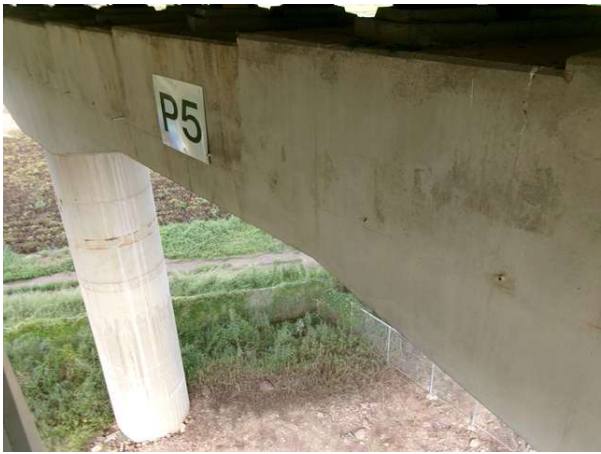
| 손상현황 | • P5 균열(0.3mm미만) | 손상현황 | • P6 균열부백태 (0.1×0.5) |
| 원 인 | • 건조수축, 거푸집 조기탈형 등 | 원 인 | • 외부 우수유입, 장기공용 |

| 조치방안 | • 표면처리 | 조치방안 | • 표면처리 |

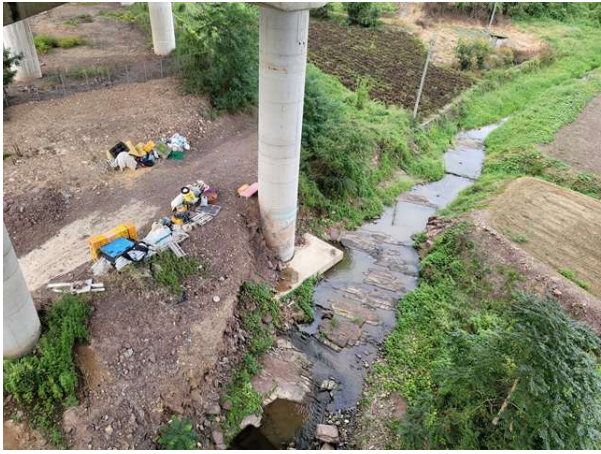
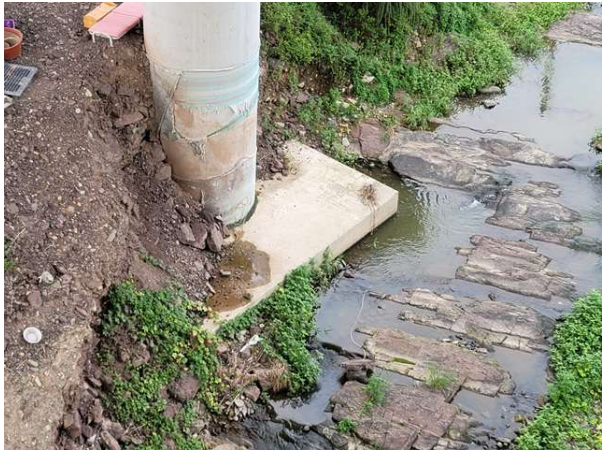
| 손상현황 | • P6 기초노출 (5.0×3.0) | 손상현황 | • P6 기초노출 (5.0×3.0) |
| 원 인 | • 장기공용, 홍수시 하천 토사유실 등 | 원 인 | • 장기공용, 홍수시 하천 토사유실 등 |

| 조치방안 | • 주의관찰 | 조치방안 | • 주의관찰 |

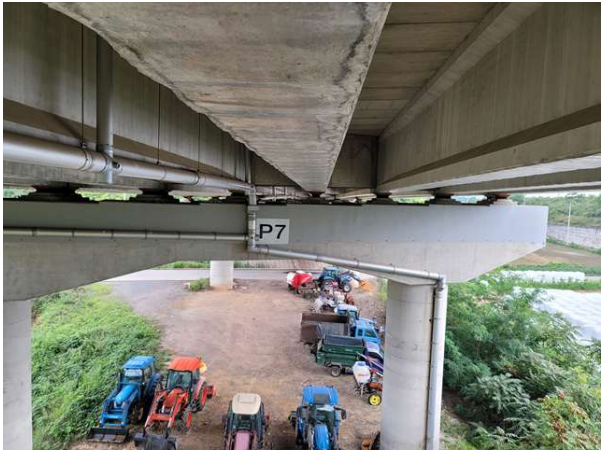
| 손상현황 | • P7 망상균열(25.0×1.5) | 손상현황 | • P8 재료분리(0.5m×0.4m) |
| 원 인 | • 건조수축, 온도변화 | 원 인 | • 시공시 다짐미흡, 우수유입 등 |

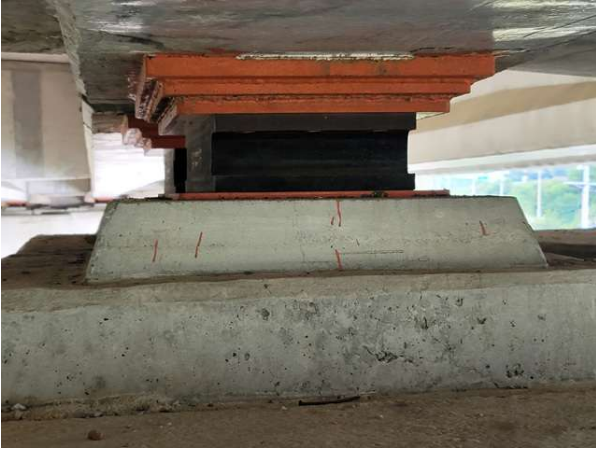
| 손상현황 | • P7-Sh7 무수축물탈 균열(0.3mm미만) | 손상현황 | • P6-Sh12 콘크리트 파손(0.2m×0.1m) |
| 원 인 | • 건조수축, 온도변화 | 원 인 | • 외부충격 |

| 조치방안 | • 표면처리 | 조치방안 | • 단면보수 |

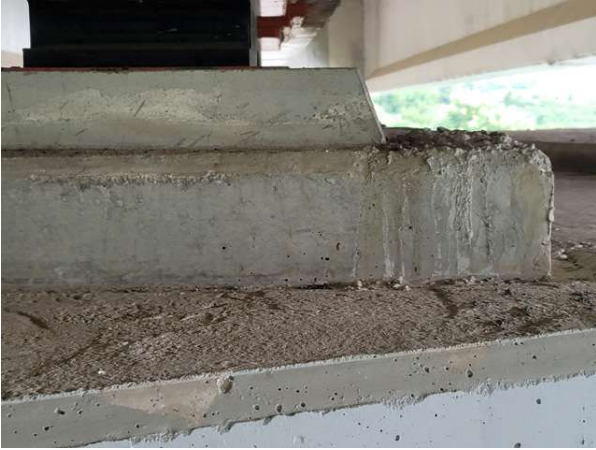
| 손상현황 | • P7-Sh11 반침콘크리트 균열(0.3mm미만) | 손상현황 | • P7-Sh13 플레이트 부식 |
| 원 인 | • 건조수축, 온도변화 | 원 인 | • 장기공용, 수분접촉 |

| 조치방안 | • 표면처리 | 조치방안 | • 재도장 |

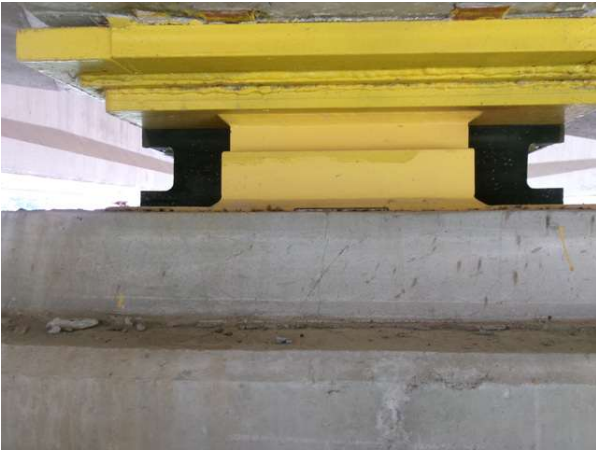
| 손상현황 | • P8-Sh13 무수축물탈 균열(0.3mm미만) | 손상현황 | • A2-Sh7 플레이트 부식 |
| 원 인 | • 건조수축, 온도변화 | 원 인 | • 장기공용, 수분접촉 |

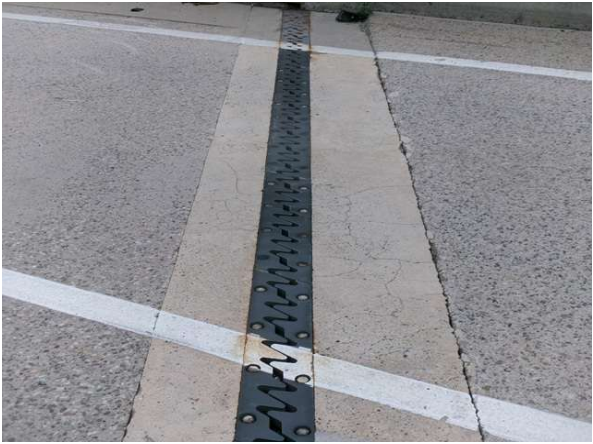
| 손상현황 | • A1 후타재 망상균열(0.5×1.0) | 손상현황 | • A1 후타재 균열(L=0.5m) |
| 원 인 | • 차량윤하중, 건조수축, 장기공용 | 원 인 | • 건조수축, 온도변화, 차량윤하중 |

| 조치방안 | • 표면처리 | 조치방안 | • 표면처리 |

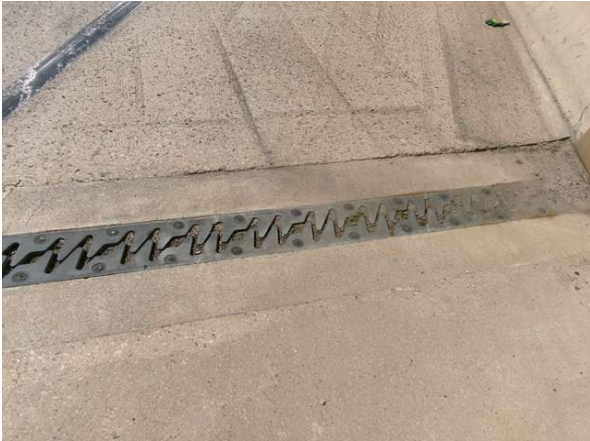
| 손상현황 | • P3 이물질퇴적 (L=3.0m) | 손상현황 | • P3 하부누수 (L=0.5m) |
| 원 인 | • 장기공용, 비산먼지퇴적 | 원 인 | • 장기공용, 차량윤하중 등 |

| 조치방안 | • 청소 | 조치방안 | • 주의관찰 |

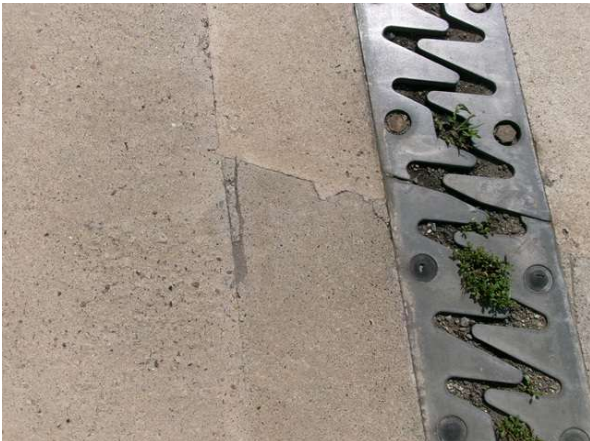
| 손상현황 | • P6 후타재 파손 (0.1×0.2) | 손상현황 | • P6 차수판 앵커탈락 (3EA) |
| 원 인 | • 건조수축, 온도변화, 차량윤하중 | 원 인 | • 온도변화, 장기공용 |

| 조치방안 | • 단면보수 | 조치방안 | • 정비 |

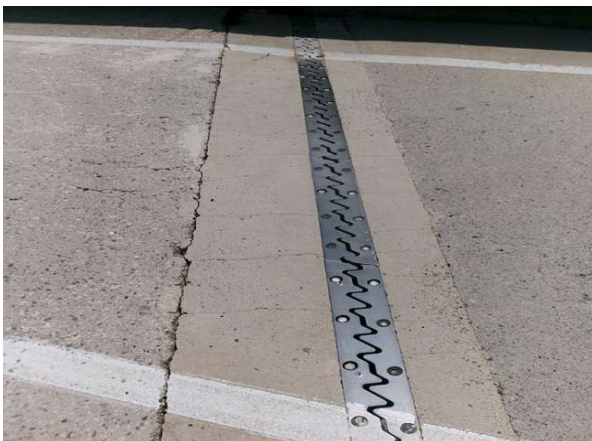
| 손상현황 | • A2 후타재 균열 (L=0.5m) | 손상현황 | • A2 후타재 망상균열 (0.3×1.0) |
| 원 인 | • 건조수축, 온도변화, 차량윤하중 | 원 인 | • 건조수축, 온도변화, 차량윤하중 |

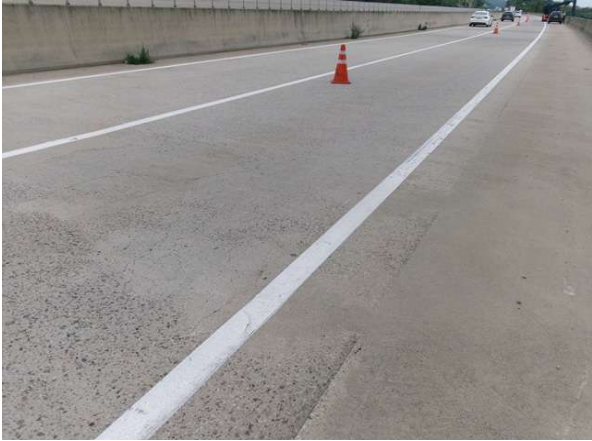
| 손상현황 | • S1 포장 망상균열 (30.0×3.0) | 손상현황 | • S4 포장 망상균열 (35.0×3.0) |
| 원 인 | • 장기공용, 건조수축, 중차량 반복통행 | 원 인 | • 장기공용, 건조수축, 중차량 반복통행 |

| 조치방안 | • 주의관찰 | 조치방안 | • 주의관찰 |

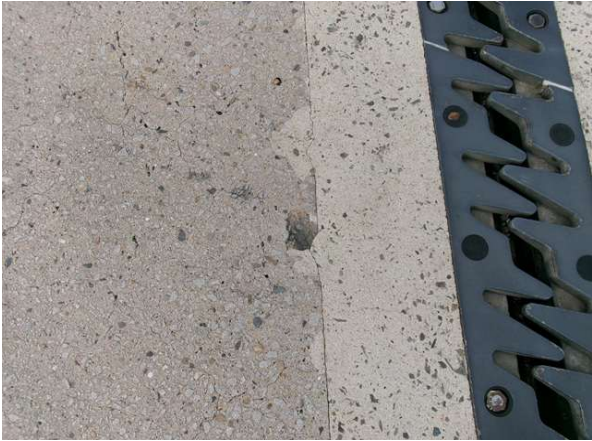
| 손상현황 | • S6 포장 파손 (35.0×6.0) | 손상현황 | • S8 포장 망상균열 (35.0×6.0) |
| 원 인 | • 장기공용, 중차량 반복통행 | 원 인 | • 장기공용, 건조수축, 중차량 반복통행 |

| 조치방안 | • 아스콘패칭 | 조치방안 | • 주의관찰 |

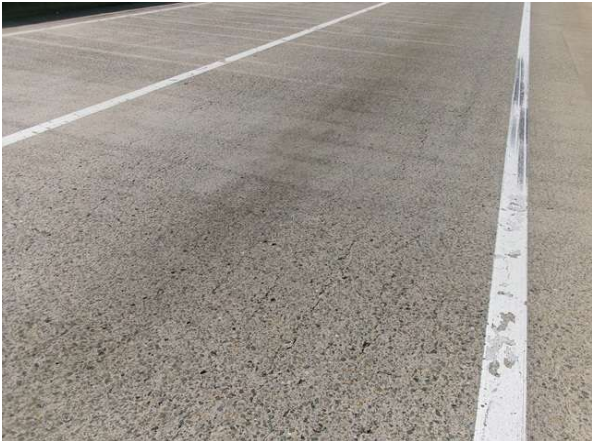
| 손상현황 | • S9 포장 망상균열 (35.0×6.0) | 손상현황 | • S9 포장 파손 (0.1×0.2) |
| 원 인 | • 장기공용, 건조수축, 중차량 반복통행 | 원 인 | • 장기공용, 중차량 반복통행 |

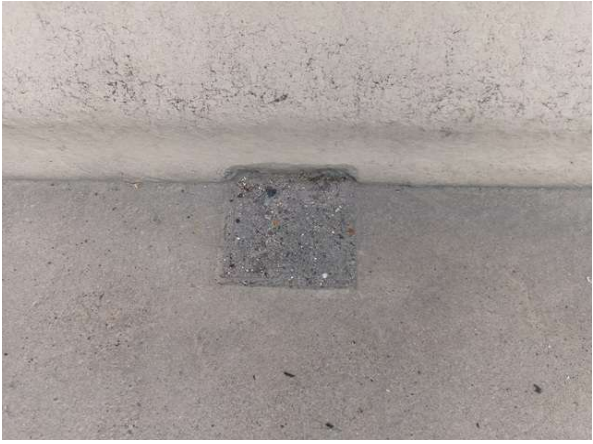
| 손상현황 | • S1 배수구 막힘(3EA) | 손상현황 | • S2 배수구 막힘(3EA) |
| 원 인 | • 공용기간 경과, 비산물퇴적 등 | 원 인 | • 공용기간 경과, 비산물퇴적 등 |

| 조치방안 | • 청소 | 조치방안 | • 청소 |

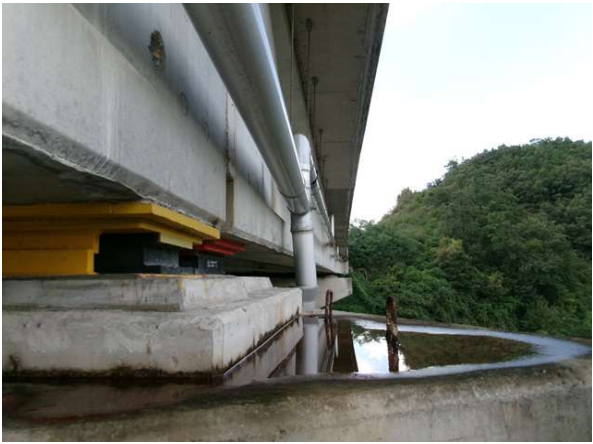
| 손상현황 | • S2 배수관 누수(1ea) | 손상현황 | • S2 배수관 이음부 불량(1ea) |
| 원 인 | • 장기공용, 이물질퇴적 | 원 인 | • 장기공용, 이물질퇴적 |

| 조치방안 | • 재설치 | 조치방안 | • 재설치 |

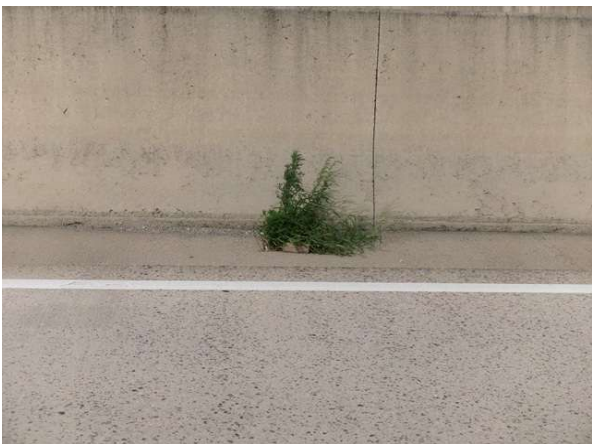
| 손상현황 | • S4 배수구 막힘(2EA) | 손상현황 | • S5 배수구 막힘(1EA) |
| 원 인 | • 공용기간 경과, 비산물퇴적 등 | 원 인 | • 공용기간 경과, 비산물퇴적 등 |

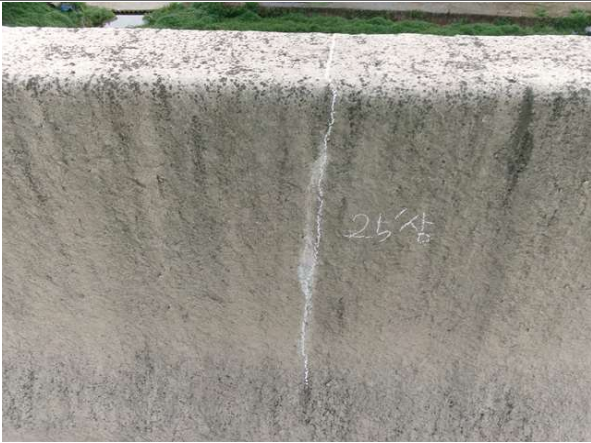
| 손상현황 | • S5 방호벽 균열(0.3mm미만) | 손상현황 | • S6 방호벽 균열(0.3mm미만) |
| 원 인 | • 건조수축, 공용기간 경과 등 | 원 인 | • 건조수축, 공용기간 경과 등 |

| 조치방안 | • 표면처리 | 조치방안 | • 표면처리 |

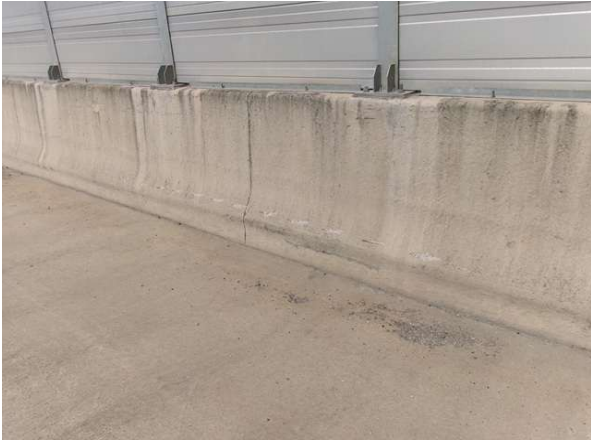
| 손상현황 | • S7 방호벽 균열(5.0×0.1) | 손상현황 | • S9 중앙분리대 파손(0.3×0.3) |
| 원 인 | • 외부충격, 차량충돌 등 | 원 인 | • 볼트삽입시 충격, 접속부 단차 |

| 조치방안 | • 단면보수 | 조치방안 | • 단면보수 |

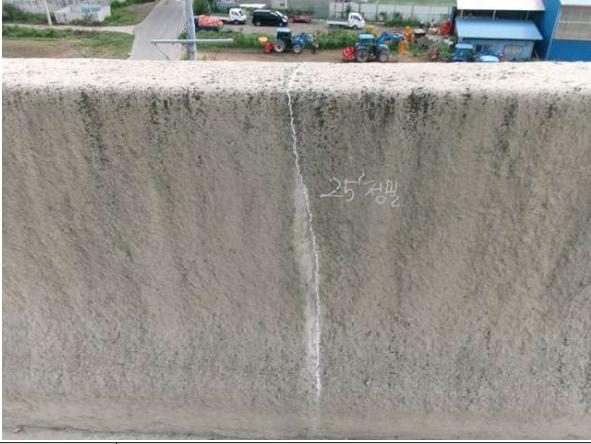
| 손상현황 | • S9 방호벽 균열(0.3mm미만) | 손상현황 | • S9 중앙분리대 파손(3.0×1.5) |
| 원 인 | • 볼트삽입시 충격, 건조수축, 장기공용 | 원 인 | • 외부충격, 장기공용 등 |

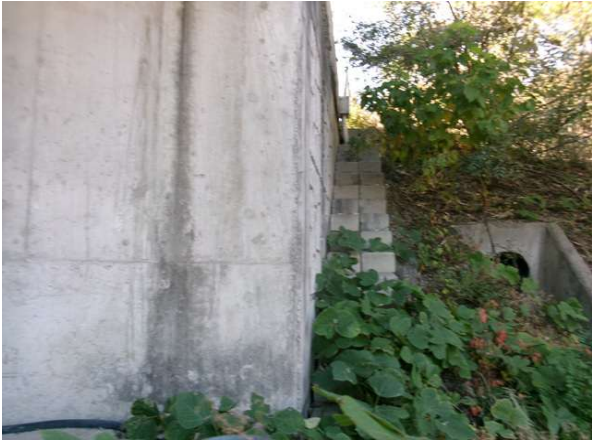
| 손상현황 | • A1 상태양호 | 손상현황 | • A2 상태양호 |

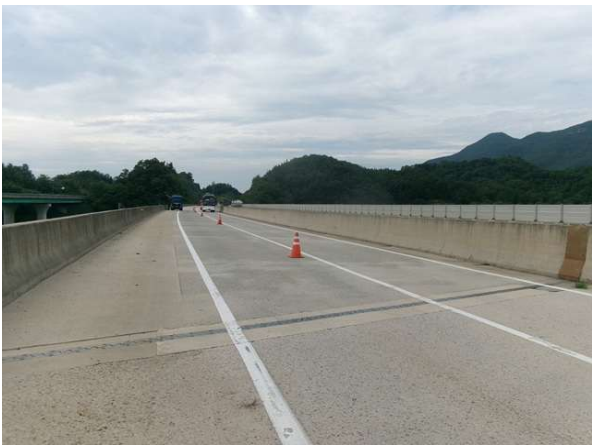
| 교면포장 상태양호 | 교량 배수구 막힘 |
