## 25. 신녕교

### 25.1 시설물의 개요

본 시설물은 경상북도 영천시 신녕면 연정리 991(상주영천고속도로 67.320~67.440km)에 위치한 교량으로서 총 연장 120.0m, 폭 27.0m, 상주방향 2차로, 영천방향 3차로로 시공되어 있다.

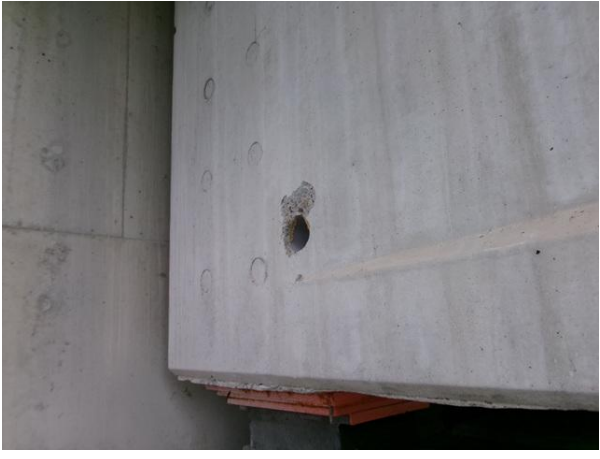
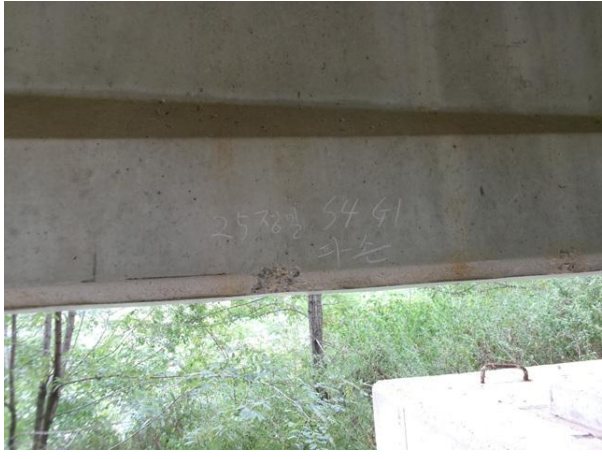
| 손상현황 | • S4-G1 파손(0.2×0.2) | 손상현황 | • S4-G1 파손(0.2×0.2) |
| 원 인 | • 시공시 충격 및 용접열 등 | 원 인 | • 시공시 충격 및 용접열 등 |

- 거더 하면에 발생한 파손의 경우 거더 거치시 충격, 시공시 충격 등에 의한 손상으로 손상의 진전 방지 및 구조물의 내구성 증진을 위한 단면보수 등의 조치가 요망된다.

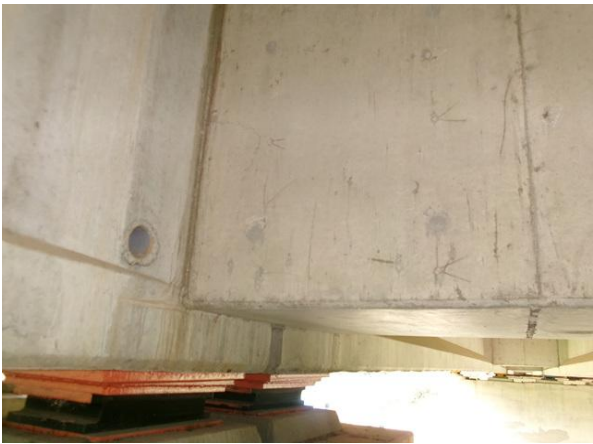
| 손상현황 | • S1 층분리(0.4×0.8) | 손상현황 | • S2 백태(0.1×0.3) |
| 원 인 | • 시공미흡, 다짐미흡 등 | 원 인 | • 폼타이부 마감미흡, 장기공용, 수분접촉 |

- 가로보에 발생한 백태의 경우 폼타이부 마감미흡, 장기공용, 수분접촉 등 복합적인 원인에 의해 발생한 손상으로 추정되며, 손상의 진전 방지를 위한 표면처리 등의 조치를 취하는 것이 바람직 할 것으로 판단된다.
- 조사된 층분리 등의 단면손상은 시공시 마감미흡, 다짐미흡, 거푸집 조기탈형, 피복부족 등에 의한 손상으로 판단되며, 내구성 확보 차원의 단면보수 등의 조치가 필요하다.

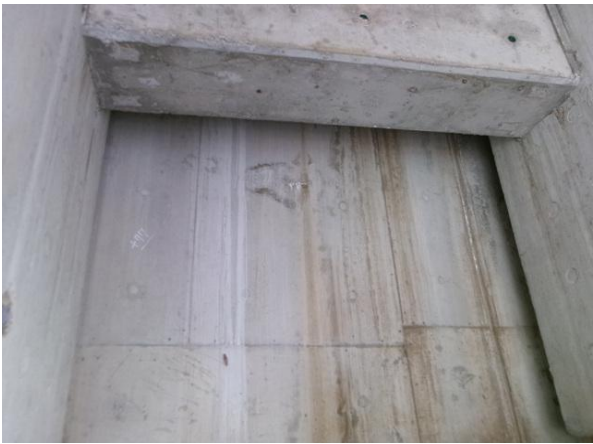
| 손상현황 | • A2 백태(0.2×0.2) | 손상현황 | • A2 잡철물노출(2EA) |
| 원 인 | • 균열부 수분접촉, 장기공용 | 원 인 | • 시공미흡, 마감미흡 등 |

- 교대 흥벽에 발생한 균열부백태, 백태의 경우, 균열부에 신축이음 하부로부터 유입된 우수 및 강우 등에 의해 균열부로 수분이 접촉하여 발생한 손상으로 진전 방지를 위한 표면처리 등의 조치가 필요하다.
- 조사된 잡철물노출의 경우 시공시 마감미흡에 의한 손상으로 구조물에 영향을 미치는 손상은 아니나 내구성 증진을 위한 정비 등의 유지관리가 요망된다.

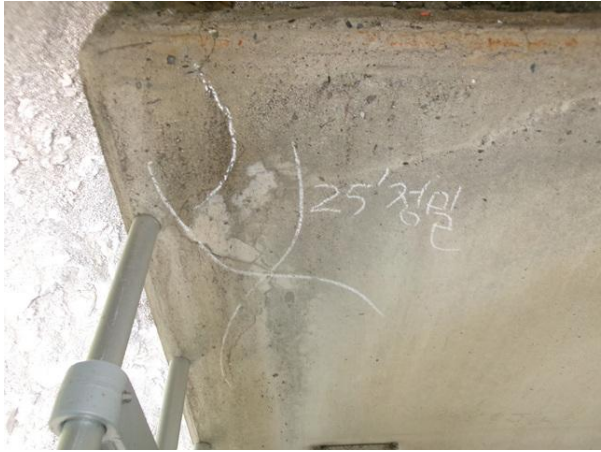
| 손상현황 | • P1 코핑부 균열(0.3mm이상) | 손상현황 | • P1 기둥부 박락(0.4×0.5) |
| 원 인 | • 건조수축, 온도변화 | 원 인 | • 거푸집제거시 외부충격 |

- 교각의 코핑부에 발생된 균열(0.3mm이상)의 경우의 건조수축, 온도변화, 콘크리트의 재료특성 등에 의한 손상으로 추정된다. 상기 발생된 손상부의 경우 구조물의 안전성에 영향을 미칠 만한 수준은 아니나, 손상의 진전 방지를 위한 주입보수 등의 조치가 요망된다.
- 박락의 경우 강재거푸집 설치를 위한 앵커 삽입부에 발생된 손상으로 강재거푸집 제거시 외부 충격 등에 의한 손상으로 판단된다. 기 발생된 손상부의 경우 손상의 진전 방지 및 구조물의 내구성 증진을 위한 단면보수 등의 조치를 취하는 것이 바람직 할 것으로 판단된다.

| 조치방안 | • 주입보수 | 조치방안 | • 단면보수 |

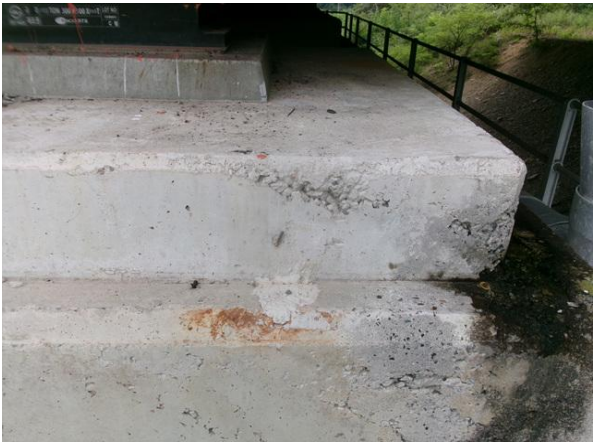
| 손상현황 | • P1-Sh1 반침콘크리트 재료분리(0.3×0.1) | 손상현황 | • P1-Sh1 무수축몰탈 균열(0.3mm미만) |
| 원 인 | • 시공초기 다짐부족 | 원 인 | • 건조수축, 온도변화 |

- 무수축물탈에 발생한 균열의 경우 건조수축 및 온도변화에 의한 손상으로 판단되며, 현재 손상정도가 경미하며, 교량받침의 거동에 영향을 미칠만한 손상은 아니나, 손상의 진전 방지를 위한 표면처리 등의 조치가 요망된다.
- 받침콘크리트 재료분리의 경우 시공초기 다짐부족에 의한 손상으로 손상의 진전 방지를 위한 단면보수 등의 조치가 필요할 것으로 판단된다.
- 조사된 무수축물탈 파손, 받침콘크리트 층분리의 경우 시공미흡, 다짐미흡, 거푸집 조기탈거 등에 의한 손상으로 내구성 증진을 위해 단면보수 등의 보수가 요망된다.
- 플레이트 부식의 경우 공용기간 증가, 습기흡착 등에 의한 손상으로 판단되며, 교량받침의

| 조치방안 | • 단면보수 | 조치방안 | • 표면처리 |

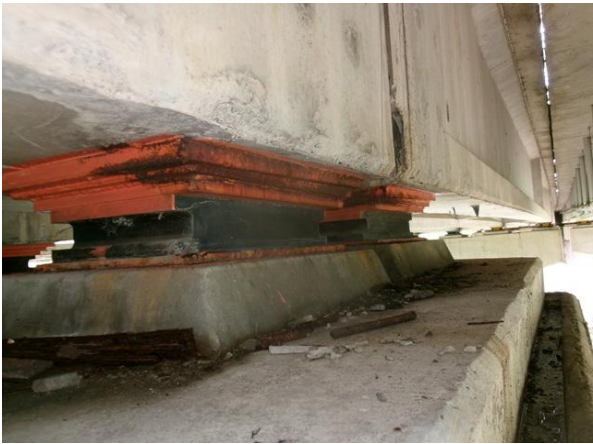
| 손상현황 | • P1-Sh5 플레이트 부식 2EA | 손상현황 | • P2-Sh8 무수축몰탈 균열(0.3mm미만) |
| 원 인 | • 장기공용, 습기흡착 | 원 인 | • 건조수축, 온도변화 |

거동에 영향을 미칠만한 손상은 아니나 손상의 진전 방지를 위한 재도장 등의 조치를 취하는 것이 바람직 할 것으로 판단된다.

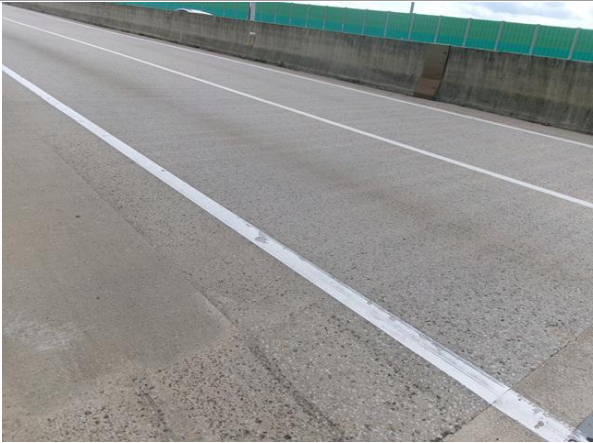
| 손상현황 | • S1 포장 망상균열(6.0×5.0) | 손상현황 | • S2 포장 망상균열(30.0m×6.0m) |
| 원 인 | • 장기공용, 건조수축, 중차량 반복통행 | 원 인 | • 장기공용, 건조수축, 중차량 반복통행 |

- 교면포장에 발생한 망상균열의 경우 건조수축, 우수유입, 중차량 반복통행, 공용기간 증가 등의 복합적인 원인으로 인한 손상으로 판단되며 바닥판하면과 연계된 손상 없이 포장부 표면에 국한된 손상으로 주행차량에 미치는 영향이 미미한바 즉각적인 보수보다는 주의관찰이 요구된다. 향후 공용기간 경과시 손상의 진전 및 추가 손상 발생으로 주행성 저하가 발생할 우려가 있으므로 재포장과 같은 장기적인 대책수립이 필요할 것으로 판단된다.
- 조사된 포장 파손의 경우 중차량 반복통행, 공용기간 증가 등의 복합적인 원인으로 인한 손상으로 판단되며, 손상의 진전 방지 및 차량의 주행성 확보를 위한 단면보수 등의 조치가 요망된다.
- 조사된 후타재 접속부 이격의 경우 접속부 침하 등에 의한 손상으로 추정되며, 현재 손상 정도가 경미하며 차량의 주행성에 영향을 미칠만한 수준은 아니므로 주의관찰 후 손상의 진전 시 적절한 조치를 취하는 것이 바람직 할 것으로 판단된다.

| 조치방안 | • 주의관찰 | 조치방안 | • 주의관찰 |

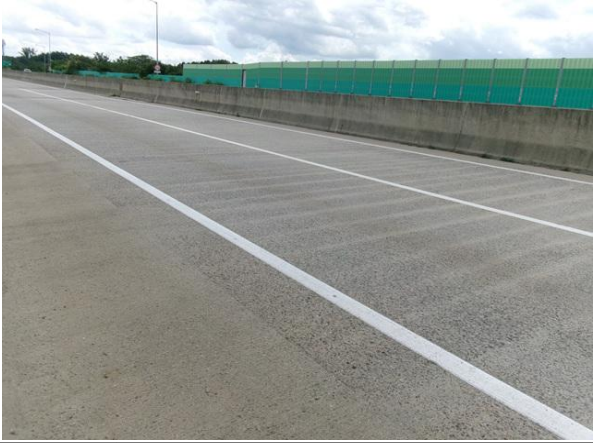
| 손상현황 | • S4 포장 망상균열(30.0×6.0) | 손상현황 | • S4 포장 파손(0.1×0.2) |
| 원 인 | • 장기공용, 건조수축, 중차량 반복통행 | 원 인 | • 장기공용, 중차량 반복통행 |

| 조치방안 | • 주의관찰 | 조치방안 | • 단면보수 |

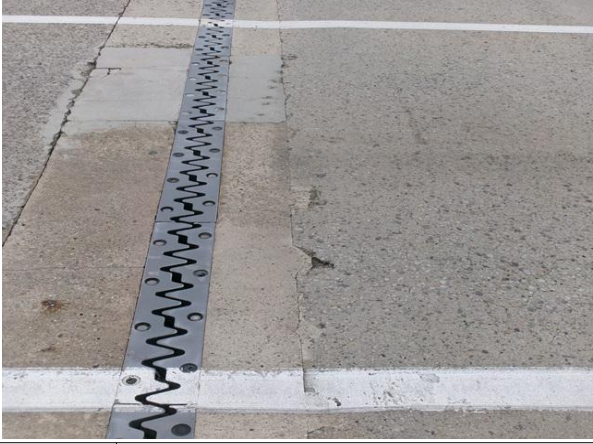
| 손상현황 | • S4 접속부 이격(L=10.0m) | 손상현황 | • S4 접속부 포장 파손(0.1×1.5) |
| 원 인 | • 접속부 침하 | 원 인 | • 장기공용, 중차량 반복통행 |

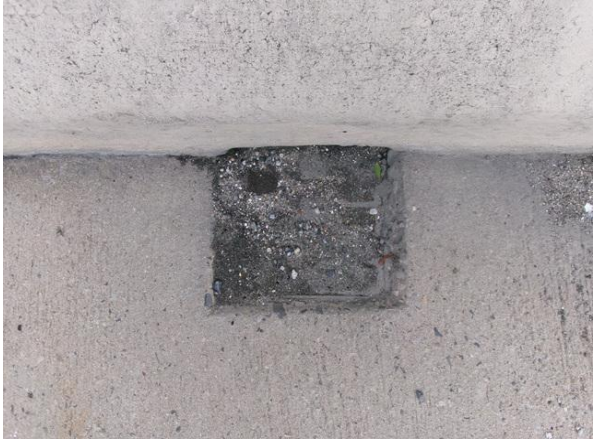
| 교면포장 상태양호 | 교량 배수구 막힘 |

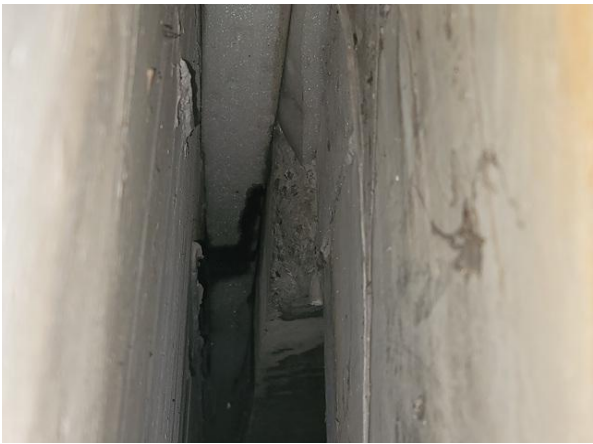
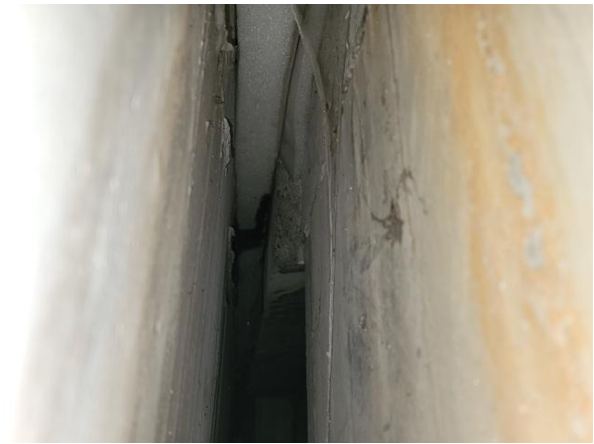
| 손상현황 | • S1 파손 및 철근노출(0.2×0.5) | 손상현황 | • S1 파손 및 철근노출(0.2×0.5) |
| 원 인 | • 탈거시 충격 등 | 원 인 | • 탈거시 충격 등 |

- 바닥판하면에 발생한 파손 및 철근노출의 경우 바닥판 단부쪽 손상으로 유간부족 등의 손상이 없고, 시공시 외부충격에 의한 손상으로 추정되며 내구성 확보를 위한 단면보수 등의 조치가 요구된다.

| 조치방안 | • 단면보수(방청) | 조치방안 | • 단면보수(방청) |

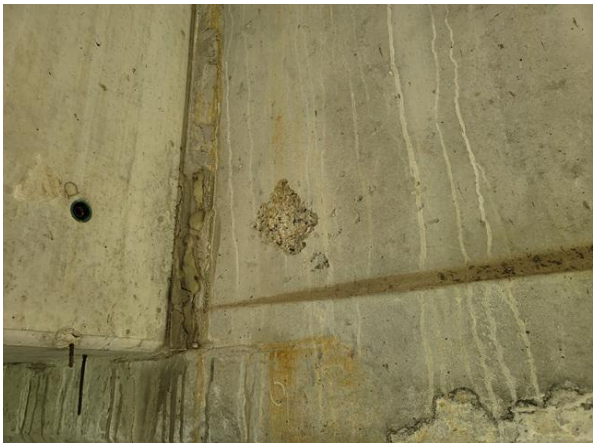
| 손상현황 | • S1 거더 상태양호 | 손상현황 | • S2-G4 박락(0.2×0.2) |
| 원 인 | • - | 원 인 | • 시공미흡, 외부충격 등 |

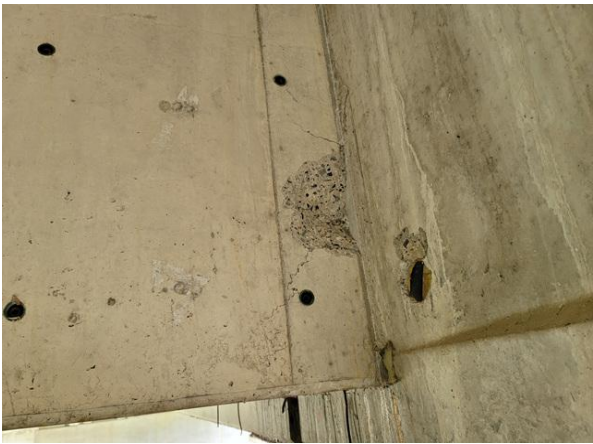
| 손상현황 | • S1 박락 및 철근노출(0.3×0.3) | 손상현황 | • S1 박락 및 철근노출(1.0×0.3) |
| 원 인 | • 시공미흡, 다짐미흡 등 | 원 인 | • 시공미흡, 다짐미흡 등 |

| 조치방안 | • 단면보수(방청) | 조치방안 | • 단면보수(방청) |

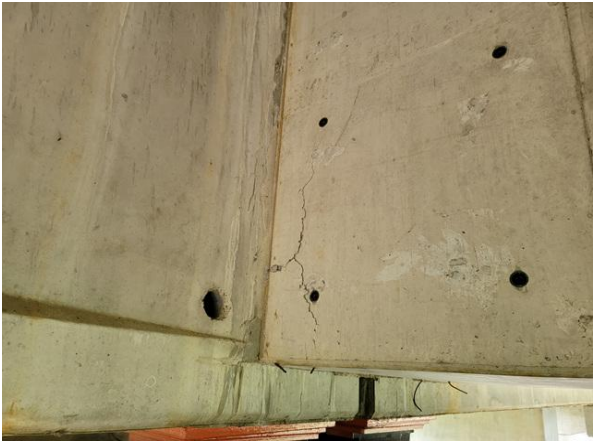
| 손상현황 | • S1 층분리(0.3×1.0) | 손상현황 | • S1 층분리(1.0×0.3) |
| 원 인 | • 시공미흡, 다짐미흡 등 | 원 인 | • 시공미흡, 다짐미흡 등 |

| 조치방안 | • 단면보수 | 조치방안 | • 단면보수 |

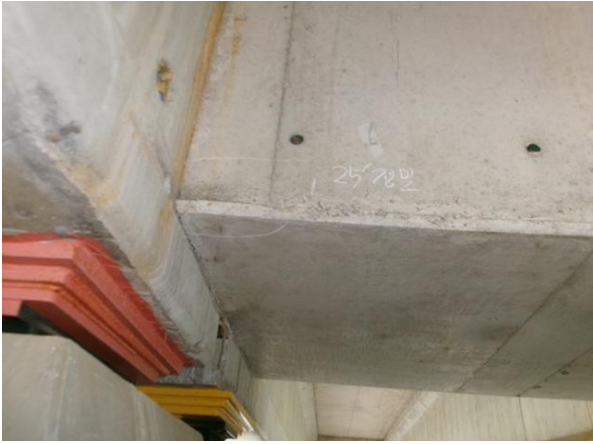
| 손상현황 | • S3 층분리(0.3×0.3) | 손상현황 | • S4 층분리(0.3×1.0) |
| 원 인 | • 시공미흡, 다짐미흡 등 | 원 인 | • 시공미흡, 다짐미흡 등 |

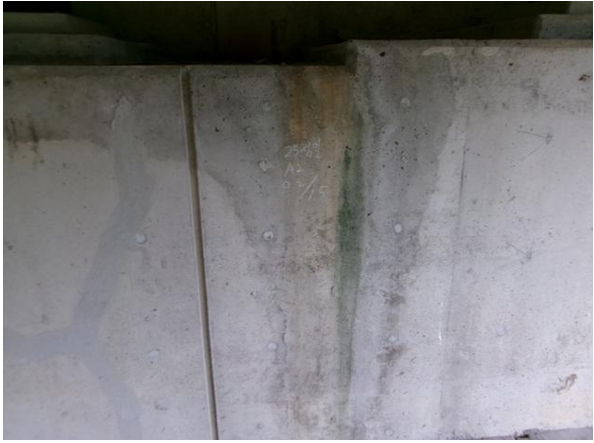
| 손상현황 | • A1 백태 (0.1×0.5) -보수- | 손상현황 | • A2 균열 (0.3mm미만) |
| 원 인 | • - | 원 인 | • 건조수축, 온도변화 |

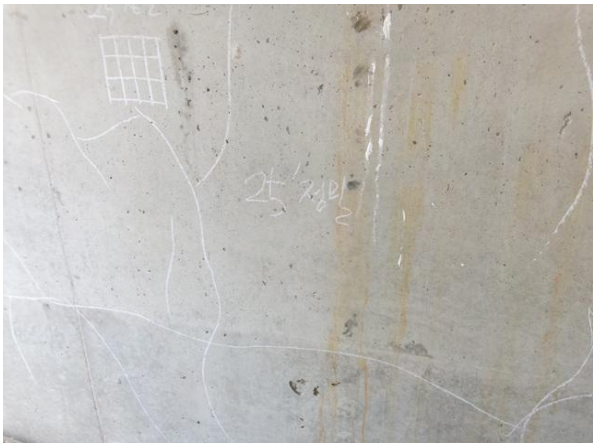
| 손상현황 | • P2 코핑부 균열(0.3mm미만)-보수- | 손상현황 | • P2 망상균열 (1.5×4.0) |
| 원 인 | • - | 원 인 | • 건조수축, 온도변화 |

| 조치방안 | • - | 조치방안 | • 표면처리 |

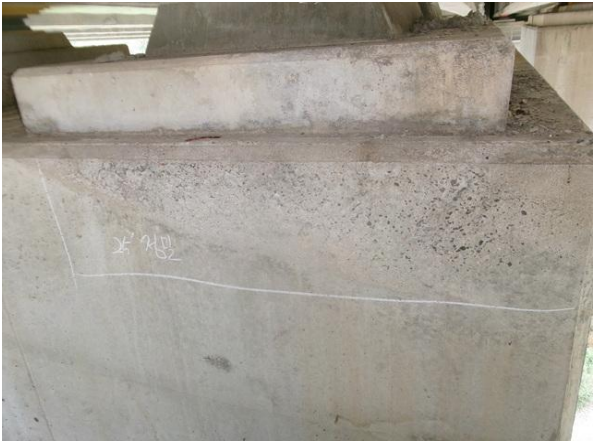
| 손상현황 | • P2 재료분리 (0.2×1.5) | 손상현황 | • P2 표면오염 (1.5×1.5)-보수- |
| 원 인 | • 다짐미흡, 건조수축 등 | 원 인 | • - |

| 조치방안 | • 단면보수 | 조치방안 | • - |

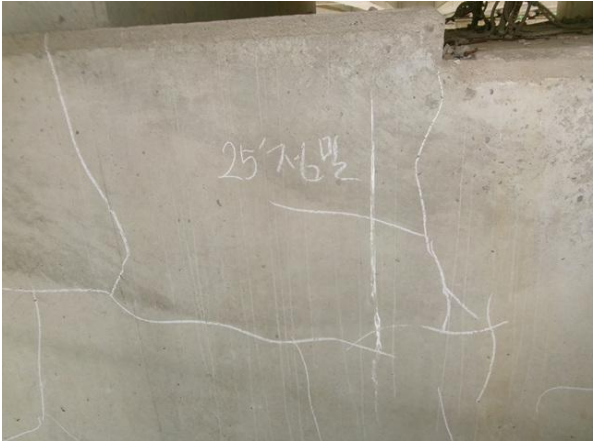
| 손상현황 | • P3 망상균열 (6.0×2.0) | 손상현황 | • P3 코핑부 균열(0.3mm미만)-보수- |
| 원 인 | • 건조수축, 온도변화 | 원 인 | • - |

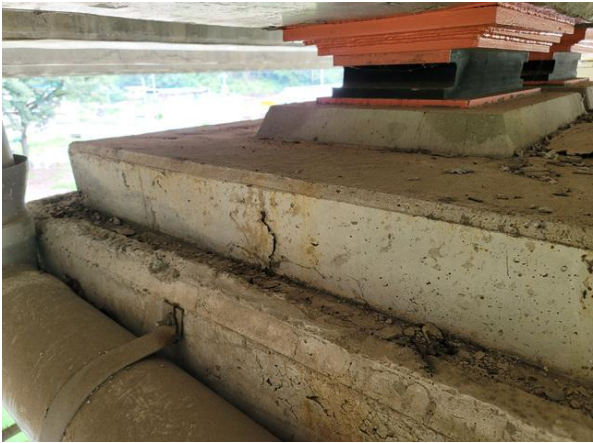
| 손상현황 | • P1-Sh1 받침콘크리트 층분리(0.1×0.1) | 손상현황 | • P1-Sh4 받침콘크리트 재료분리(1.0×0.5) |
| 원 인 | • 시공초기 다짐부족 | 원 인 | • 시공초기 다짐부족 |

| 조치방안 | • 단면보수 | 조치방안 | • 단면보수 |

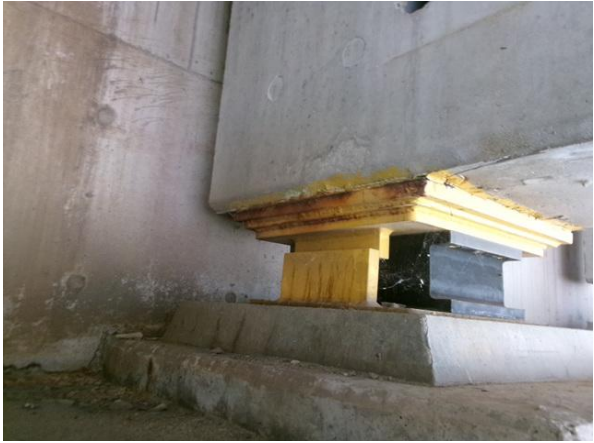
| 손상현황 | • P2-Sh1 플레이트 부식(2EA) | 손상현황 | • A2-Sh3 플레이트 부식(3EA) |
| 원 인 | • 장기공용, 습기흡착 | 원 인 | • 장기공용, 습기흡착 |

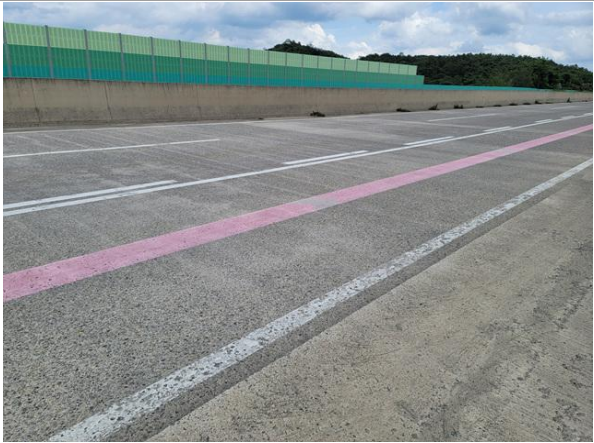
| 손상현황 | • S1 접속부 파손 (0.2×0.3) | 손상현황 | • S1 포장 망상균열 (9.0×5.0) |
| 원 인 | • 외부충격, 차량운하중 | 원 인 | • 장기공용, 건조수축, 중차량 반복통행 |

| 조치방안 | • 단면보수 | 조치방안 | • 주의관찰 |

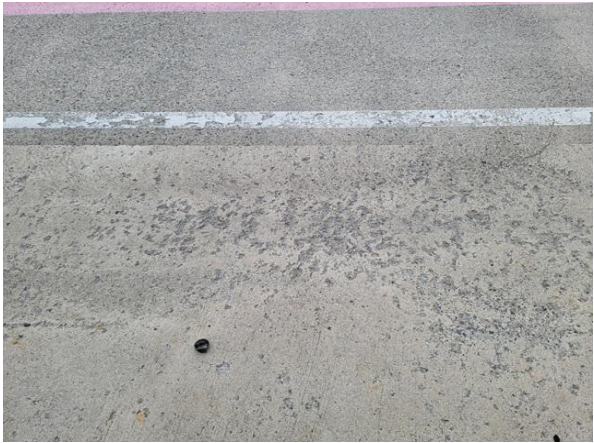
| 손상현황 | • S1 포장 열화 (35.0×1.5) | 손상현황 | • S1 포장 망상균열 (9.0×5.0) |
| 원 인 | • 장기공용, 건조수축, 중차량 반복통행 | 원 인 | • 장기공용, 건조수축, 중차량 반복통행 |

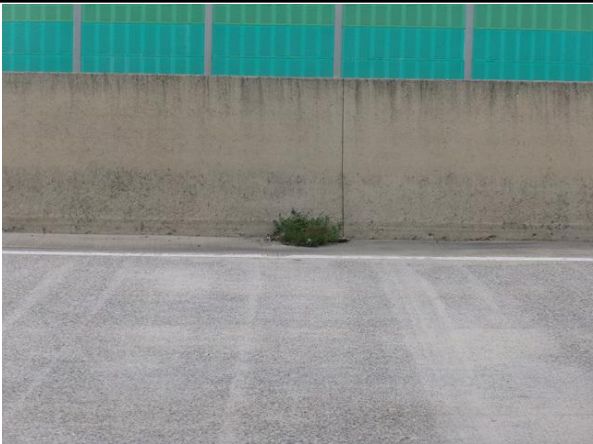
| 손상현황 | • S2 배수구 막힘 7EA | 손상현황 | • S3 배수구 막힘 6EA |
| 원 인 | • 공용기간 경과, 비산물퇴적 등 | 원 인 | • 공용기간 경과, 비산물퇴적 등 |

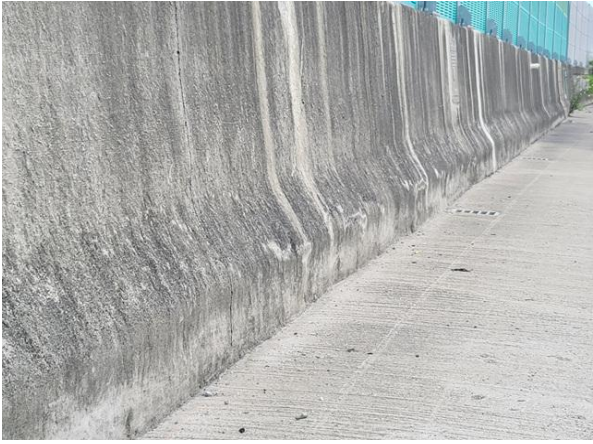
| 손상현황 | • S1 중분대 균열(0.3mm이상) | 손상현황 | • S1 방호벽 균열(0.3mm미만) |
| 원 인 | • 건조수축, 장기공용 | 원 인 | • 건조수축, 장기공용 |

| 조치방안 | • 주입보수 | 조치방안 | • 표면처리 |

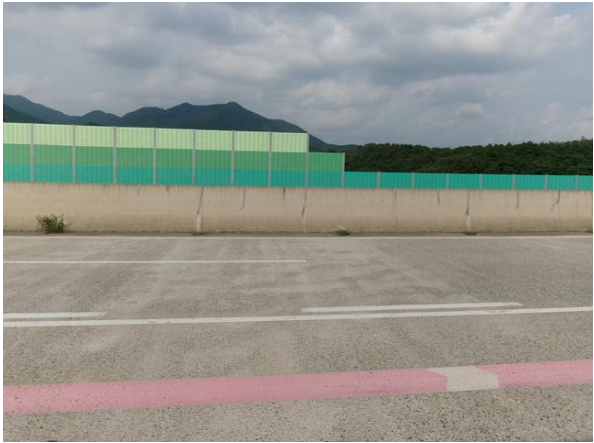
| 손상현황 | • S1 중분대 균열부백태(0.2×0.5) | 손상현황 | • S2 중분대 백태(0.1×1.0) |
| 원 인 | • 균열부 수분접촉, 장기공용 | 원 인 | • 균열부 수분접촉, 장기공용 |

| 조치방안 | • 표면처리 | 조치방안 | • 표면처리 |

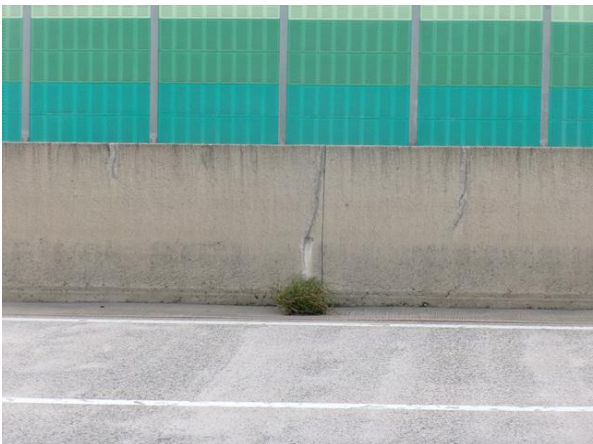
| 손상현황 | • S3 중분대 균열부백태(0.1×1.0) | 손상현황 | • S4 중분대 균열부백태(0.1×1.0) |
| 원 인 | • 균열부 수분접촉, 장기공용 | 원 인 | • 균열부 수분접촉, 장기공용 |

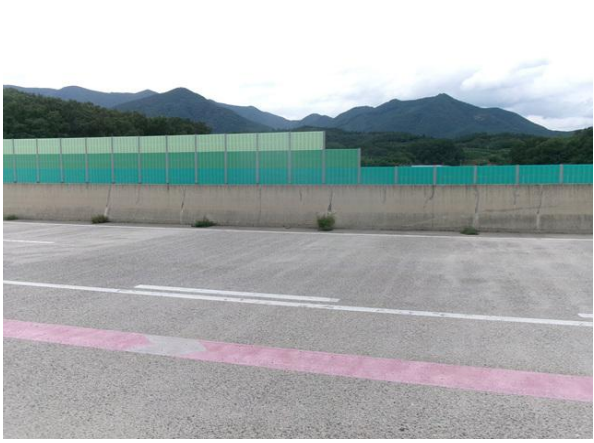
| 교면포장 상태양호 | 교량 배수구 막힘 |
