## 26. 창정교

### 26.1 시설물의 개요

본 시설물은 경상북도 영천시 화산면 효정리(상주영천고속도로 69.542~69.717km)에 위치한 교량으로서 총 연장 175.0m, 폭 23.4m로 시공되어 있다.

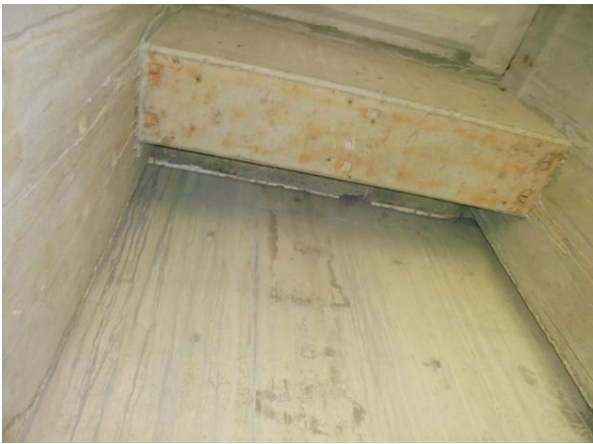
| 손상현황 | • S1 박락(0.2×0.2) | 손상현황 | • S2 바닥판 상태양호 |
| 원 인 | • 외부충격, 다짐미흡 등 | 원 인 | • - |

| 조치방안 | • 단면보수 | 조치방안 | • - |

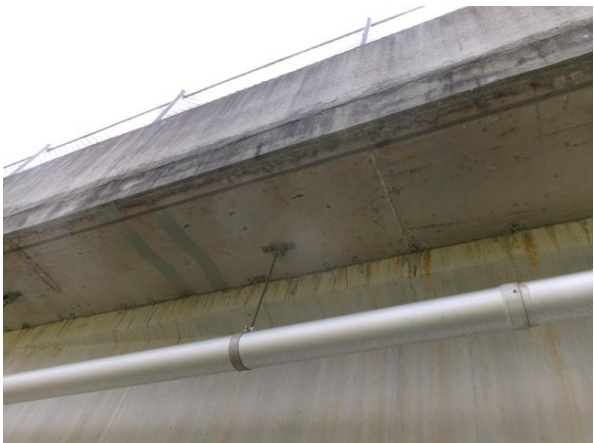
| 손상현황 | • S3 균열(0.3mm미만) | 손상현황 | • S3 균열(0.3mm미만) |
| 원 인 | • 건조수축, 온도변화 등 | 원 인 | • 건조수축, 온도변화 등 |

| 조치방안 | • 표면처리 | 조치방안 | • 표면처리 |

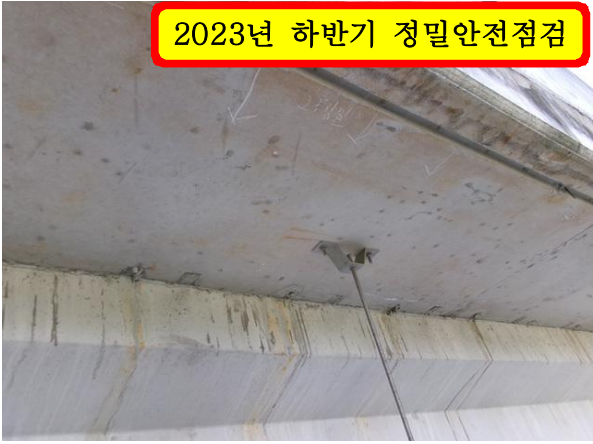
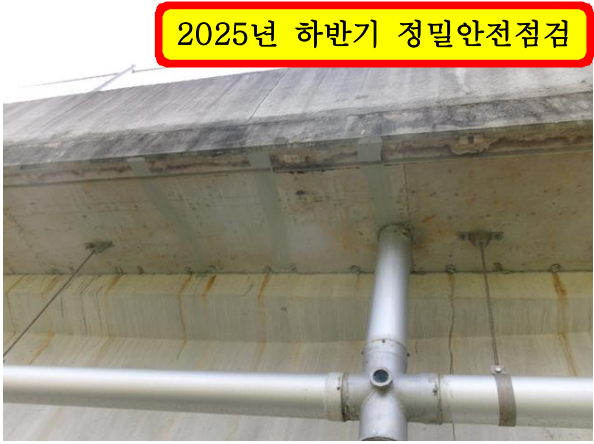
| 손상현황 | • S3 균열(0.3mm미만) | 손상현황 | • S3 균열(0.3mm미만) -보수- |

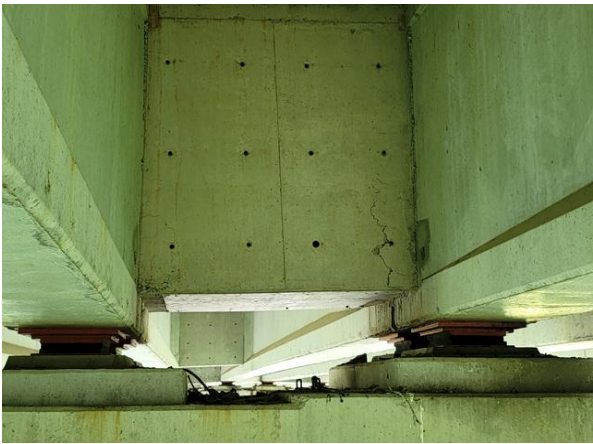
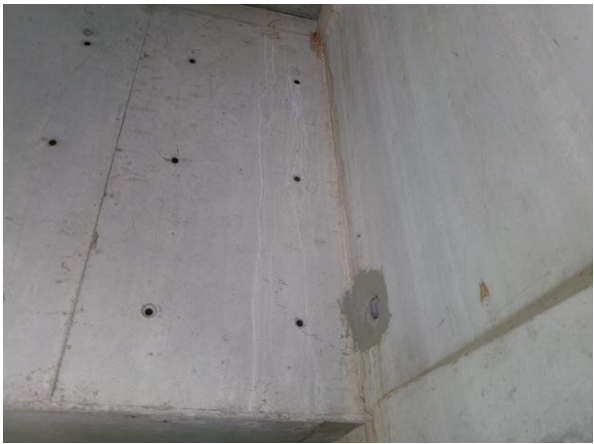
| 손상현황 | • S1-G2~3 층분리(1.5×0.3) | 손상현황 | • S2-G1~2 층분리(0.3×0.5) |
| 원 인 | • 다짐미흡, 손상부 수분침투 등 | 원 인 | • 다짐미흡, 손상부 수분침투 등 |

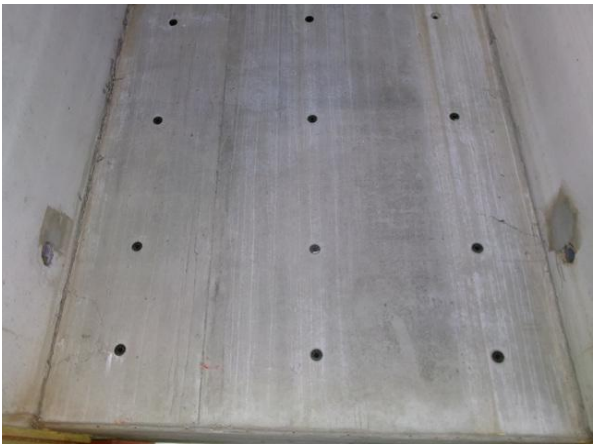
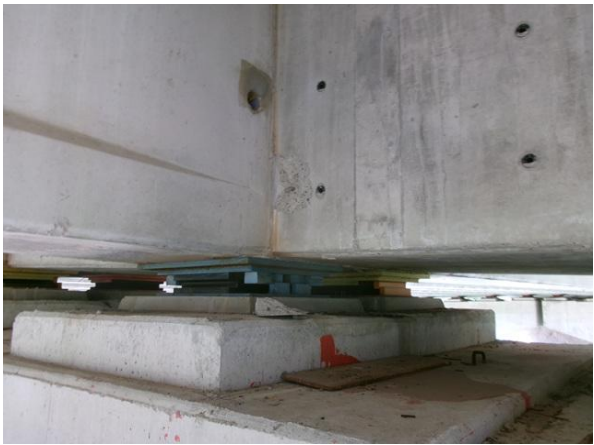
| 손상현황 | • S3-G1~2 층분리(0.3×1.0) | 손상현황 | • S3-G2~3 박락 및 철근노출(0.5×0.5) |
| 원 인 | • 다짐미흡, 손상부 수분침투 등 | 원 인 | • 다짐미흡, 손상부 수분침투 등 |

| 조치방안 | • 단면보수 | 조치방안 | • 단면보수(방청) |

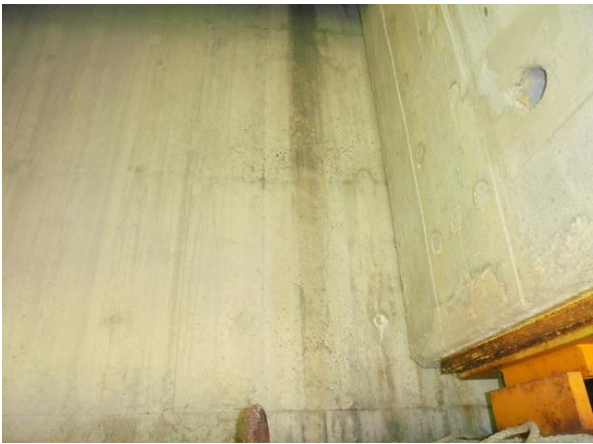
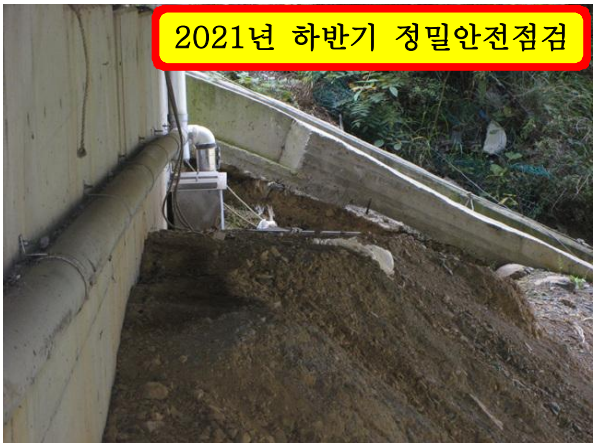
| 손상현황 | • A1 균열(0.3mm미만) | 손상현황 | • A1 법면 토사유실(1.0×1.0×1.0) |
| 원 인 | • 건조수축, 거푸집 조기탈거 등 | 원 인 | • - |

| 조치방안 | • 표면처리 | 조치방안 | • - |

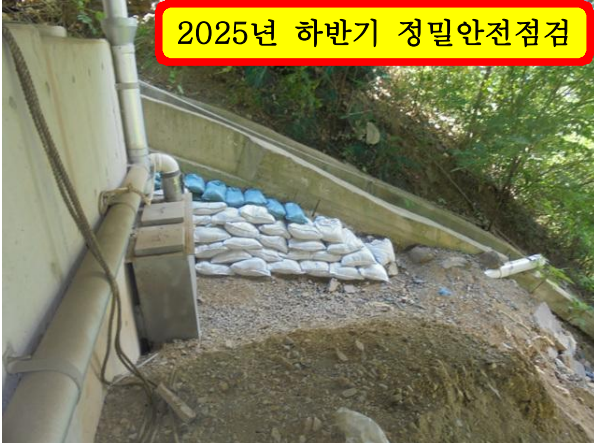
| 손상현황 | • A1 법면 토사유실(1.0×1.0×1.0) | 손상현황 | • A1 법면 토사유실(1.0×1.0×1.0) |
| 원 인 | • - | 원 인 | • 공용기간 증가, 우수유입 |

| 조치방안 | • - | 조치방안 | • 주의관찰 |

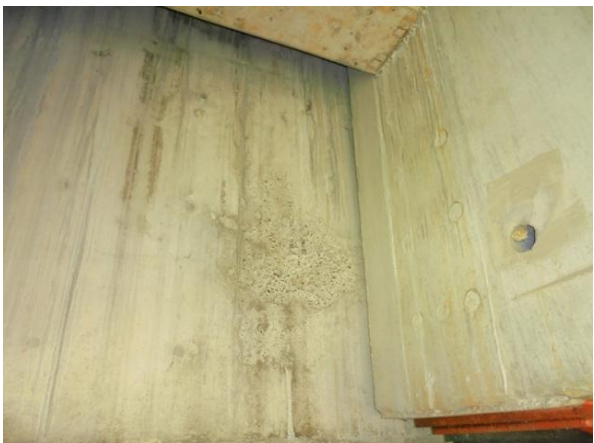
| 손상현황 | • A1 법면 토사유실(1.0×1.0×1.0) | 손상현황 | • A1 재료분리(1.0×1.0) |
| 원 인 | • 공용기간 증가, 우수유입 | 원 인 | • 다짐미흡, 마감미흡 등 |

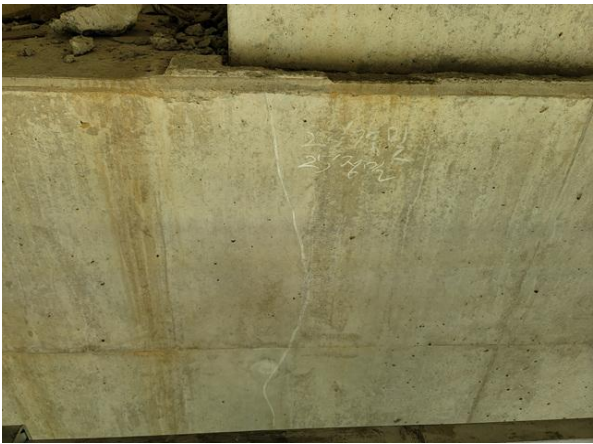
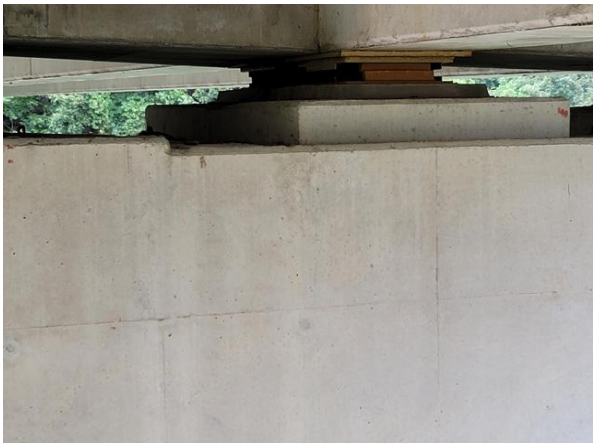
| 손상현황 | • P1 균열(0.3mm미만) | 손상현황 | • P2 균열(0.3mm미만) |
| 원 인 | • 건조수축, 온도변화 등 | 원 인 | • 건조수축, 온도변화 등 |

| 조치방안 | • 표면처리 | 조치방안 | • 표면처리 |

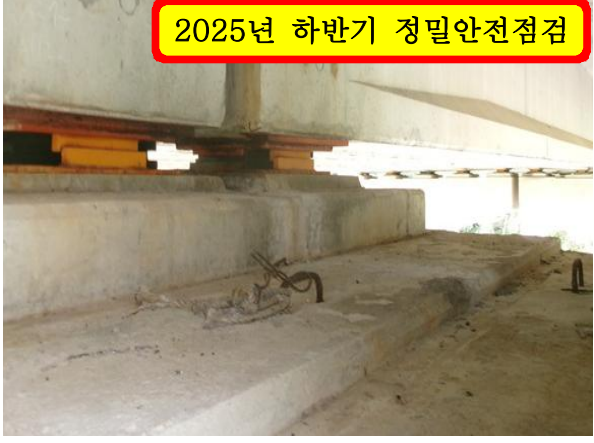
| 손상현황 | • P3 폐자재적치(10.0×1.0) | 손상현황 | • P3 폐자재적치(10.0×1.0) -보수- |

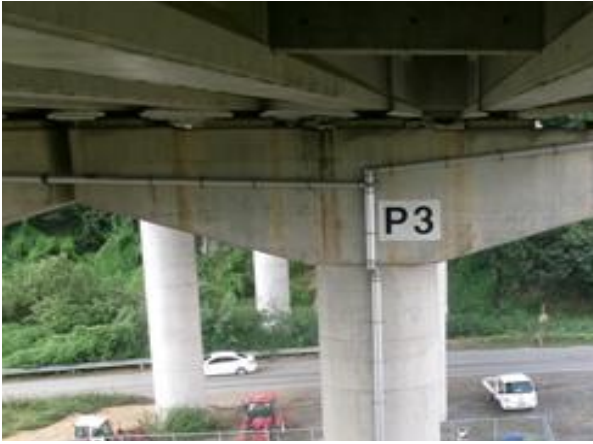
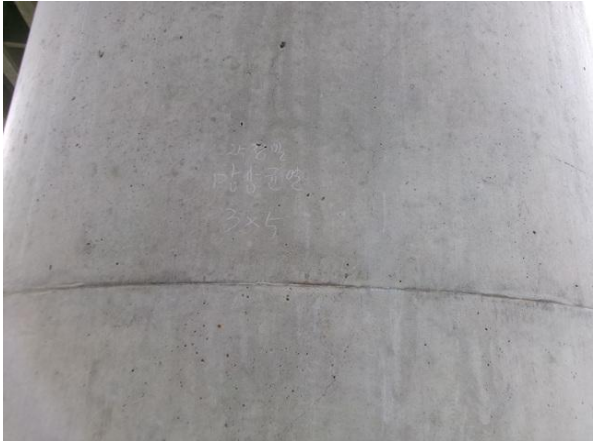
| 손상현황 | • P3 누수흔적(0.5×2.0) | 손상현황 | • P4 망상균열(3.0×5.0) |
| 원 인 | • 공용중열화, 우수유입 등 | 원 인 | • 건조수축, 온도변화 등 |

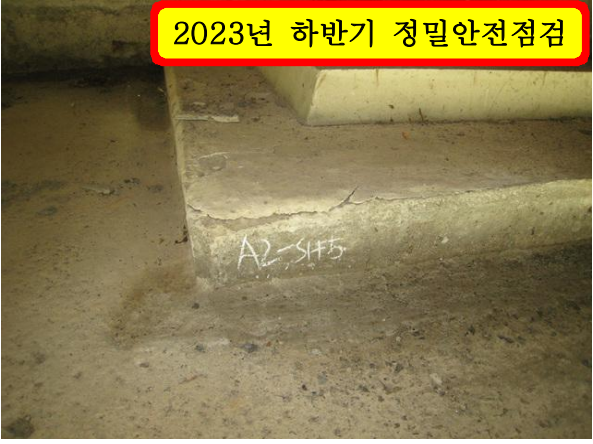
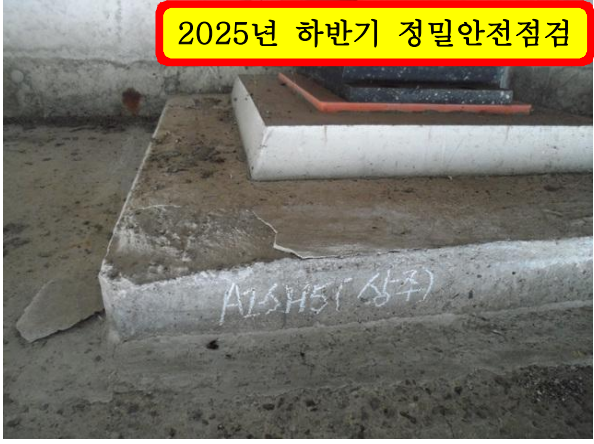
| 손상현황 | • A2-Sh5 받침콘크리트 충분리(0.2×0.2) | 손상현황 | • A2-Sh5 받침콘크리트 박락(0.2×0.5) |
| 원 인 | • - | 원 인 | • 다짐미흡, 외부충격 등 |

| 조치방안 | • - | 조치방안 | • 단면보수 |

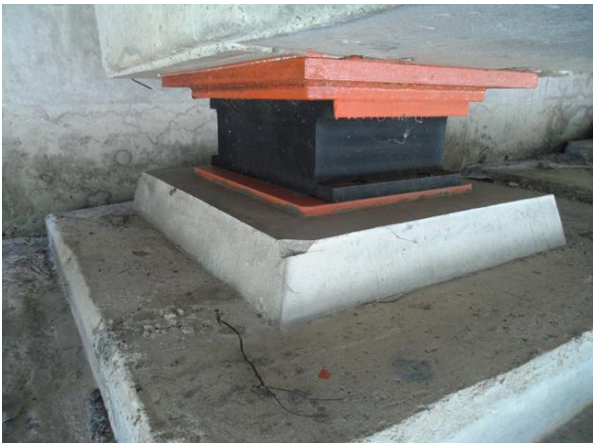
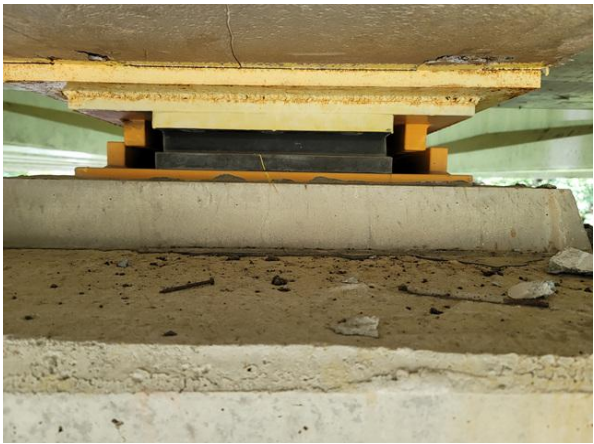
| <p>손상현황</p> <ul style="list-style-type: none"><li>• A2-Sh2 무수축몰탈 파손(0.1×0.1)</li></ul> <p>원 인</p> <ul style="list-style-type: none"><li>• 외부충격 등</li></ul> <p>조치방안</p> <ul style="list-style-type: none"><li>• 단면보수</li></ul> | <p>손상현황</p> <ul style="list-style-type: none"><li>• P1-Sh8 무수축몰탈 균열(0.3mm미만)</li></ul> <p>원 인</p> <ul style="list-style-type: none"><li>• 건조수축, 온도변화 등</li></ul> <p>조치방안</p> <ul style="list-style-type: none"><li>• 표면처리</li></ul> |

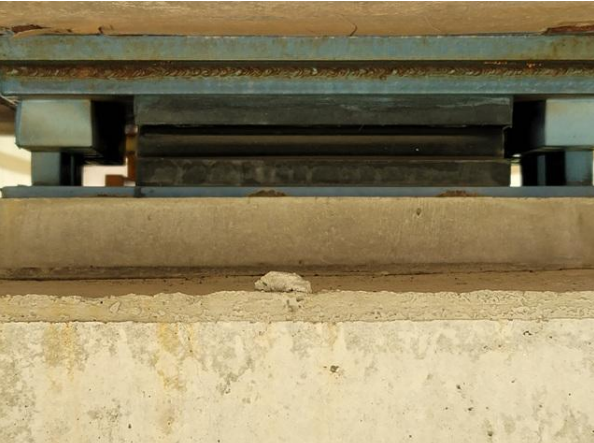
| <p>손상현황</p> <ul style="list-style-type: none"><li>• P1-Sh8 스톱퍼 간섭(1EA)</li></ul> <p>원 인</p> <ul style="list-style-type: none"><li>• 시공미흡, 등</li></ul> <p>조치방안</p> <ul style="list-style-type: none"><li>• 주의관찰</li></ul> | <p>손상현황</p> <ul style="list-style-type: none"><li>• P2-Sh8 무수축몰탈 균열(0.3mm미만)</li></ul> <p>원 인</p> <ul style="list-style-type: none"><li>• 건조수축, 온도변화 등</li></ul> <p>조치방안</p> <ul style="list-style-type: none"><li>• 표면처리</li></ul> |

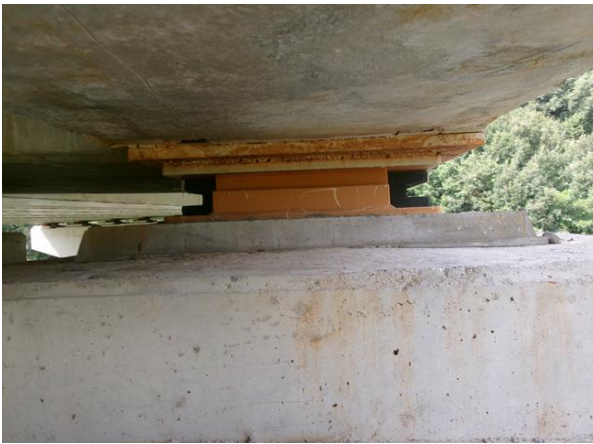
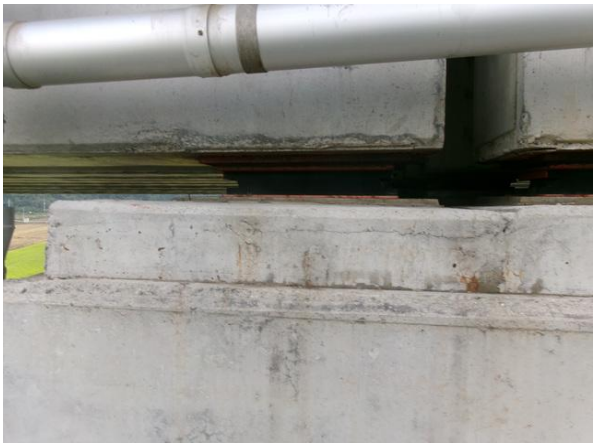
| 손상현황 | • P3Sh6 무수축물탈 균열(0.3mm미만) | 손상현황 | • P3-SH6 반침콘크리트 층분리(1.5×0.2) |
| 원 인 | • 건조수축, 온도변화 등 | 원 인 | • 다짐미흡, 손상부 우수유입 등 |

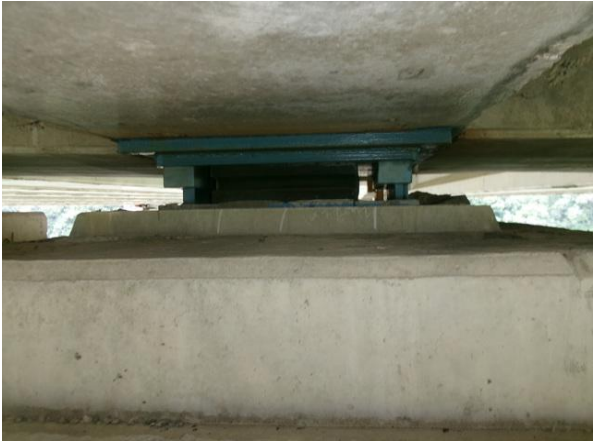
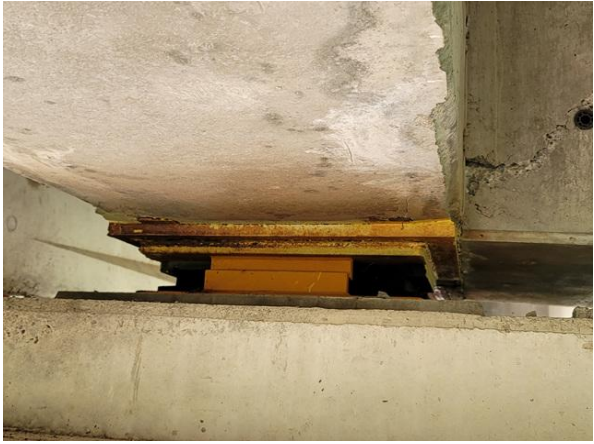
| 손상현황 | • P4-Sh8 무수축물탈 균열(0.3mm미만) | 손상현황 | • P4-SH10 플레이트 부식(1EA) |
| 원 인 | • 건조수축, 온도변화 등 | 원 인 | • 공용중열화, 우수유입 등 |

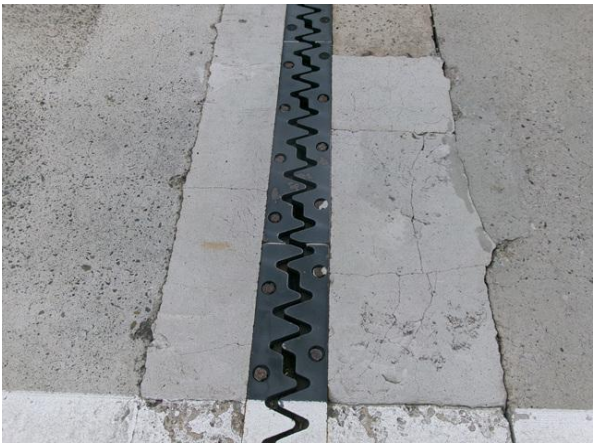
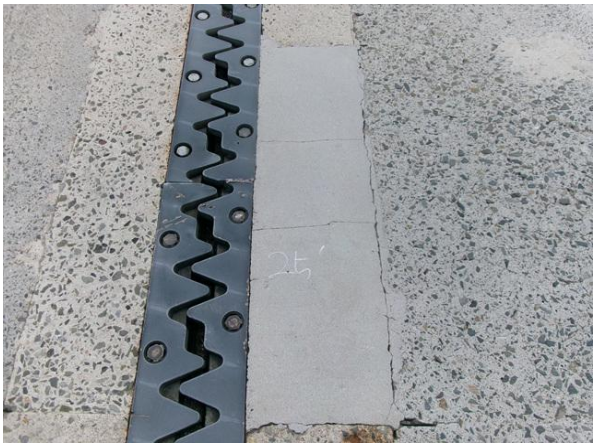
| 손상현황 | • A1 후타재 망상균열(0.5×2.0) | 손상현황 | • P3 후타재 균열 |
| 원 인 | • 건조수축 차량윤하중 등 | 원 인 | • 건조수축, 차량윤하중 등 |

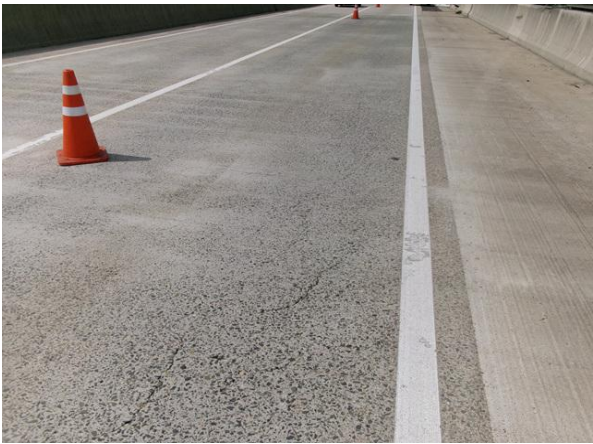
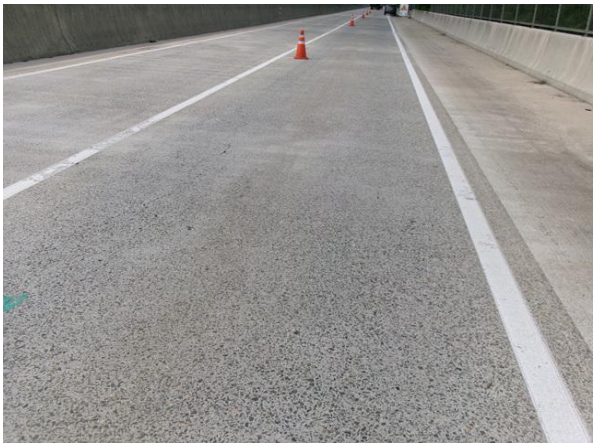
| 손상현황 | • S1 포장 망상균열(35.0×7.0) | 손상현황 | • S2 포장 망상균열(35.0×7.0) |
| 원 인 | • 건조수축, 중차량 통행 등 | 원 인 | • 건조수축, 중차량 통행 등 |

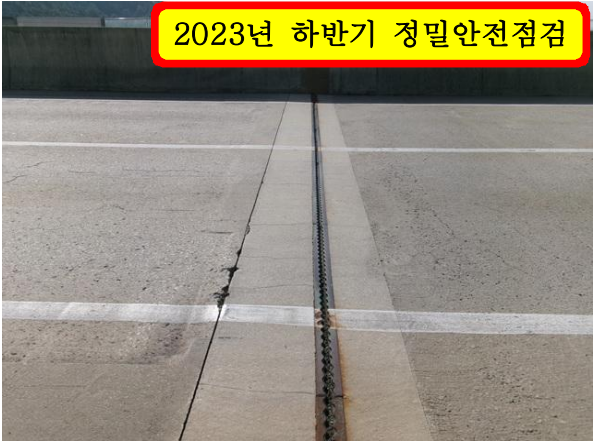
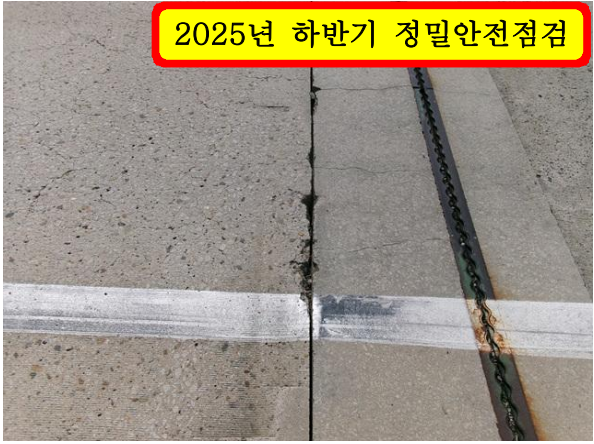
| 손상현황 | • S5 접속부 파손(0.1×0.8) | 손상현황 | • S5 접속부 파손(0.1×0.8) |
| 원 인 | • - | 원 인 | • 외부충격, 보수미흡 등 |

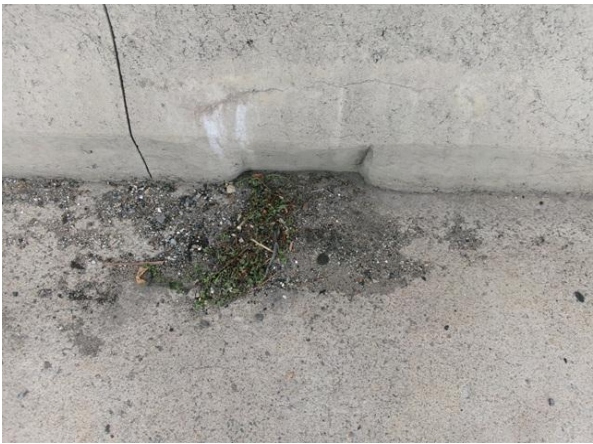
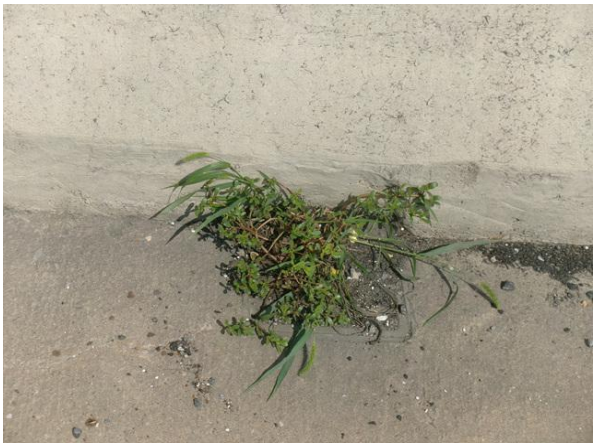
| 손상현황 | • S1 배수구 막힘(1EA) | 손상현황 | • S3 배수구 막힘(1EA) |
| 원 인 | • 장기공용, 이물질퇴적 등 | 원 인 | • 장기공용, 이물질퇴적 등 |

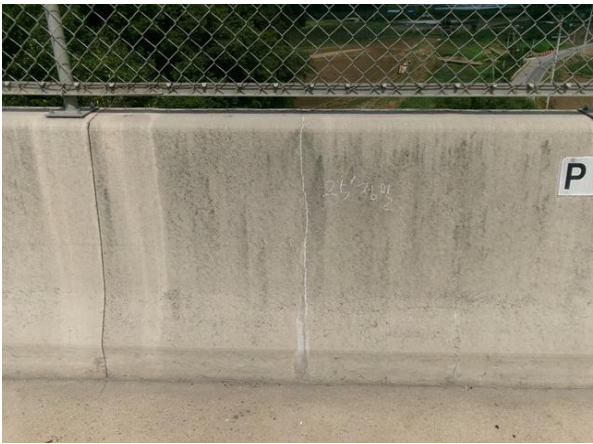
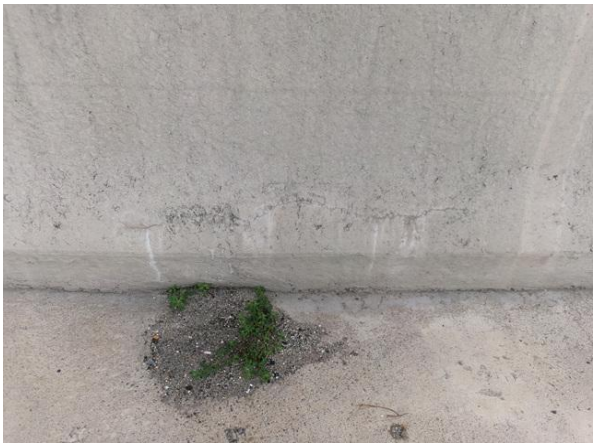
| 손상현황 | • S1 균열(0.3mm미만) | 손상현황 | • S2 균열(0.3mm미만) |
| 원 인 | • 건조수축, 거푸집 조기탈거 등 | 원 인 | • 건조수축, 거푸집 조기탈거 등 |

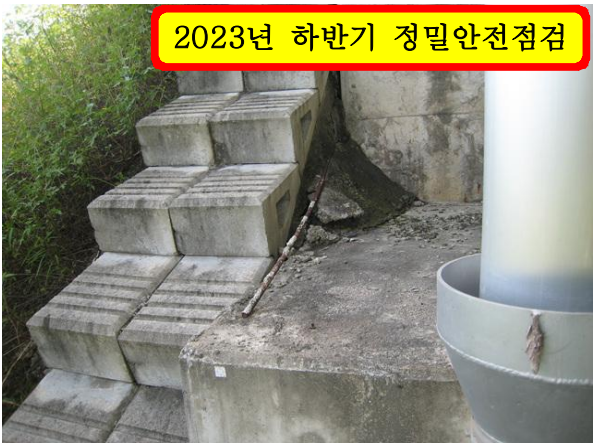
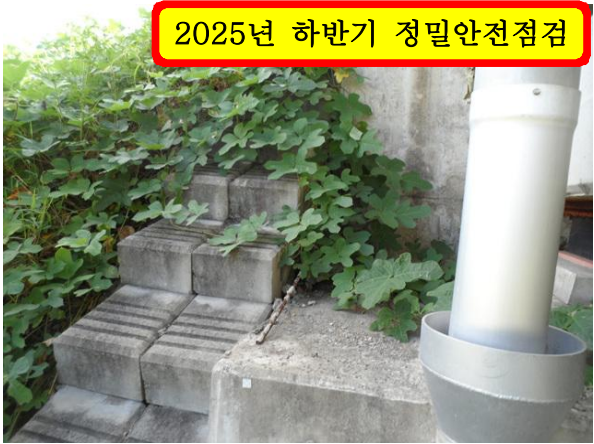
| 손상현황 | • A2 마감불량(철근노출) (1EA) | 손상현황 | • A2 마감불량(철근노출) (1EA) |
| 원 인 | • - | 원 인 | • 마감미흡 시공미흡 등 |

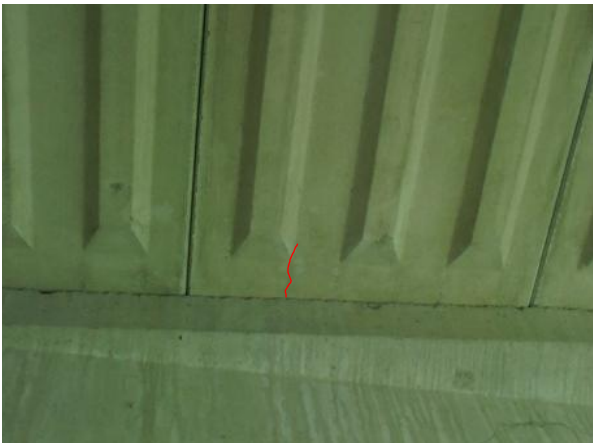
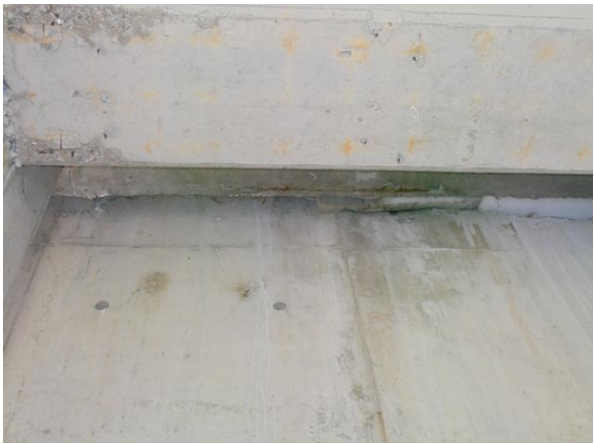
| 손상현황 | • S1 데크플레이트 균열 (0.3mm이상) | 손상현황 | • S1 층분리(0.2×1.0) |
| 원 인 | • 건조수축, 온도변화 등 | 원 인 | • 다짐미흡 손상부 우수유입 등 |

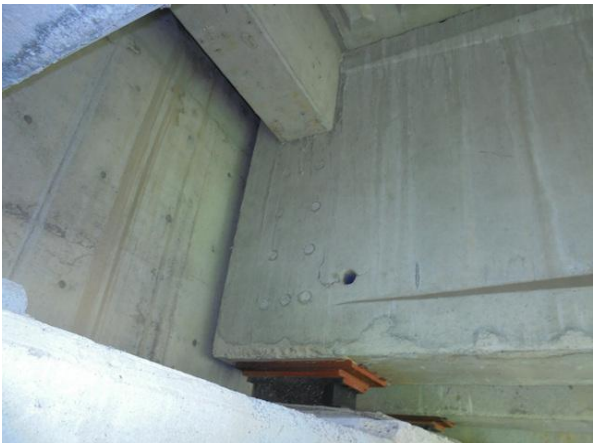
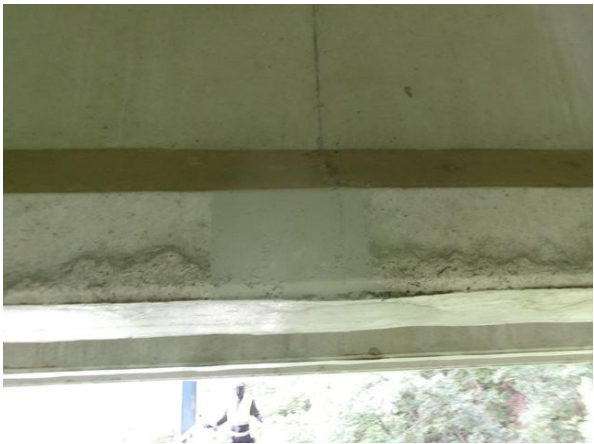
| 손상현황 | • S1-G1 인양홀 파손(0.2×0.2) | 손상현황 | • S1-G3 박락(0.1×0.1) -보수- |
| 원 인 | • 외부충격, 시공미흡 등 | 원 인 | • - |

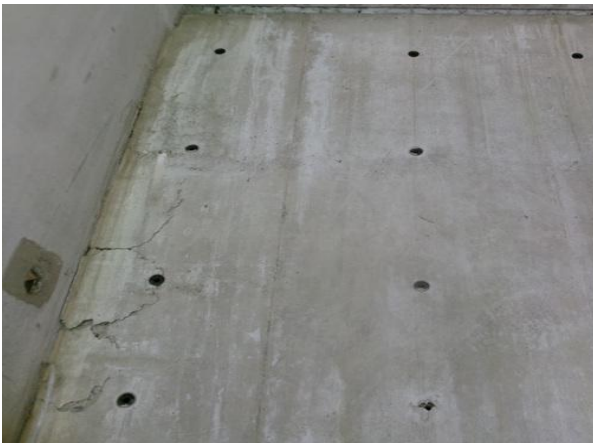
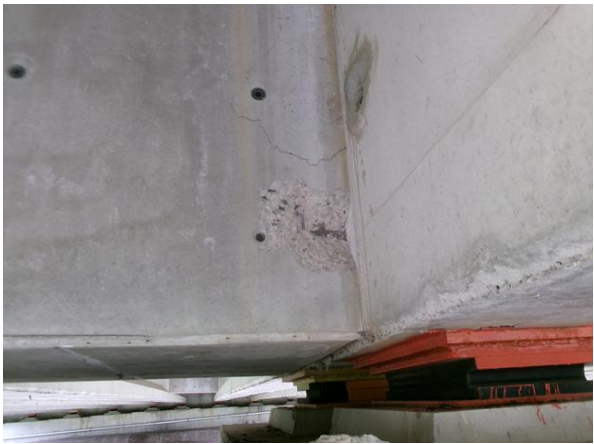
| 손상현황 | • S3-G4~5 층분리(0.3×2.0) | 손상현황 | • S4-G1~2 박락 및 철근노출(0.3×0.3) |
| 원 인 | • 다짐미흡, 손상부 수분침투 등 | 원 인 | • 다짐미흡, 손상부 수분침투 등 |

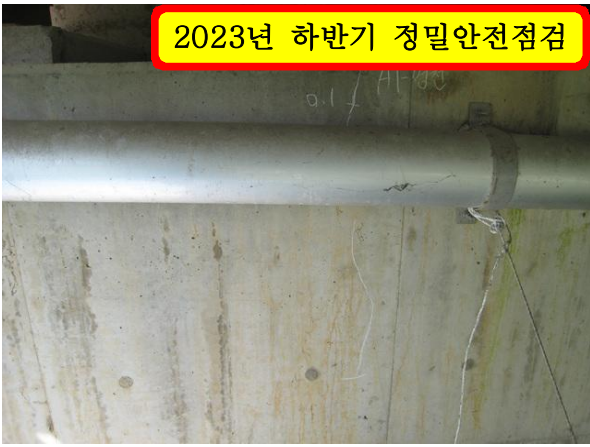
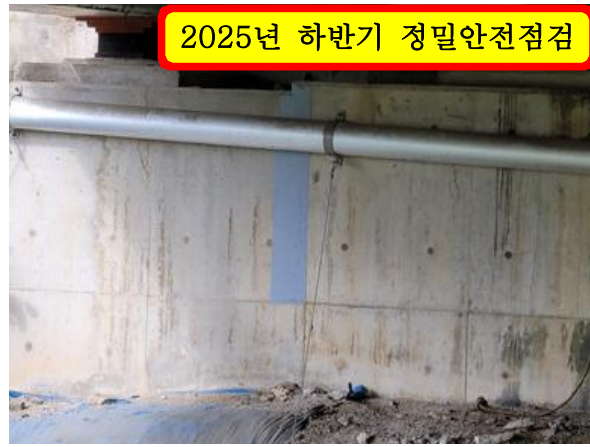
| <table border="1"> <tr> <td>손상현황</td><td>• A1 균열(0.3mm미만)</td></tr> <tr> <td>원 인</td><td>• -</td></tr> <tr> <td>조치방안</td><td>• -</td></tr> </table> | 손상현황 | • A1 균열(0.3mm미만) | 원 인 | • - | 조치방안 | • - | <table border="1"> <tr> <td>손상현황</td><td>• A1 균열(0.3mm미만) -보수-</td></tr> <tr> <td>원 인</td><td>• -</td></tr> <tr> <td>조치방안</td><td>• -</td></tr> </table> | 손상현황 | • A1 균열(0.3mm미만) -보수- | 원 인 | • - | 조치방안 | • - |

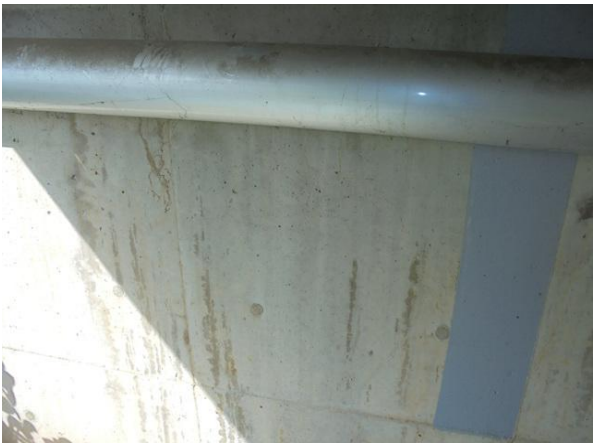
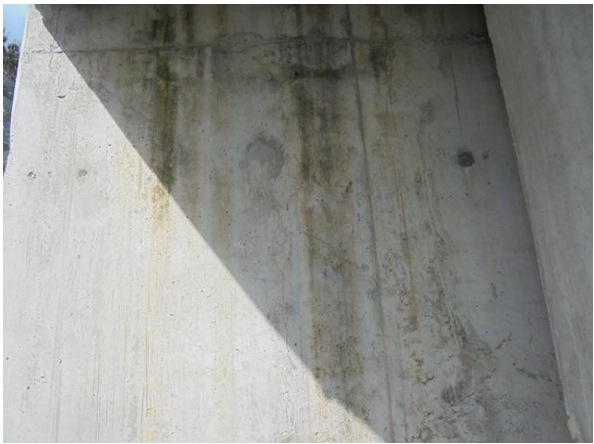
| 손상현황 | • A1 균열(0.3mm미만) | 손상현황 | • A1 균열(0.3mm미만) |
| 원 인 | • 건조수축, 거푸집조기탈거 등 | 원 인 | • 건조수축, 거푸집조기탈거 등 |

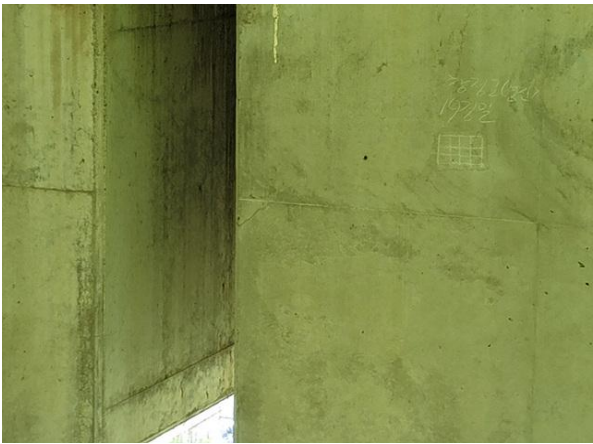
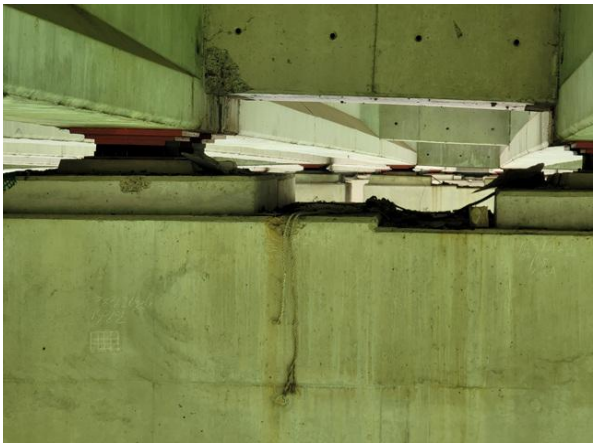
| 손상현황 | • P1 균열 (0.3mm이상) | 손상현황 | • P1 박락 (0.3×0.2) |
| 원 인 | • 건조수축, 거푸집 조기탈거 등 | 원 인 | • 다짐미흡, 외부충격 등 |

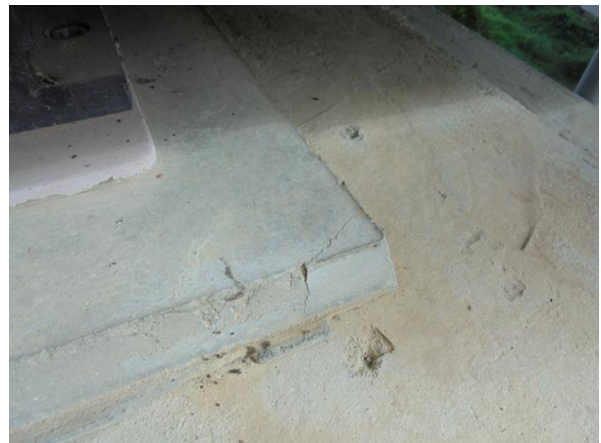
손상현황 • A1-Sh3 플레이트 부식(1EA)  
원 인 • 외부 우수유입 등  
조치방안 • 재도장

손상현황 • A1-Sh5 무수축몰탈 충분리(0.1×0.1)  
원 인 • 다짐미흡, 외부충격 등  
조치방안 • 단면보수

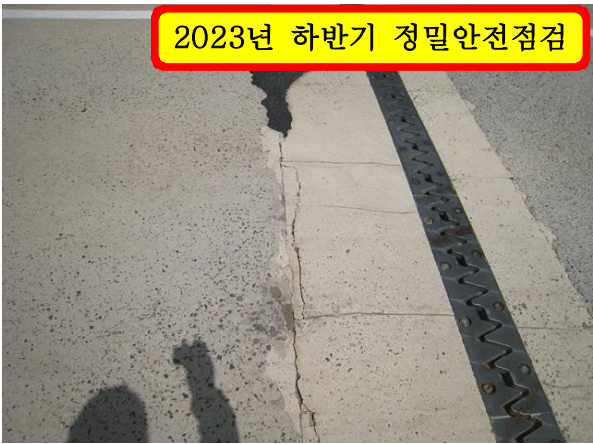
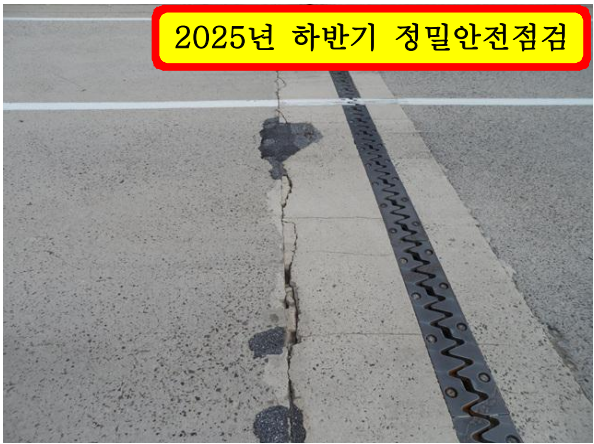
| 손상현황 | • A1 후타재 박락(0.2×3.0) | 손상현황 | • A1 후타재 박락(0.2×3.0) |
| 원 인 | • - | 원 인 | • 차량의 윤하중, 외부충격 등 |

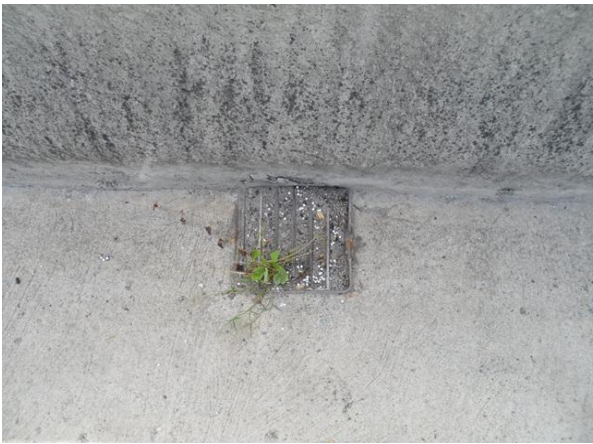
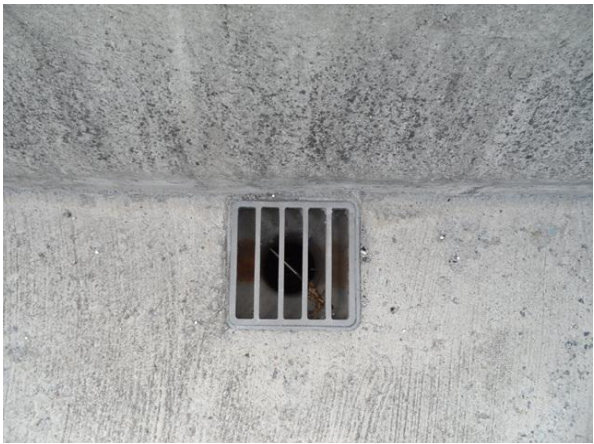
| 손상현황 | • S1 배수구 막힘(1EA) | 손상현황 | • S2 배수구 상태양호 |
| 원 인 | • 장기공용, 비산물퇴적, 우수유입 등 | 원 인 | • - |

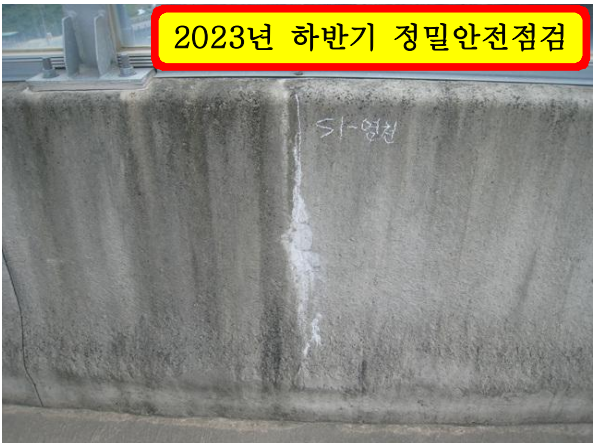
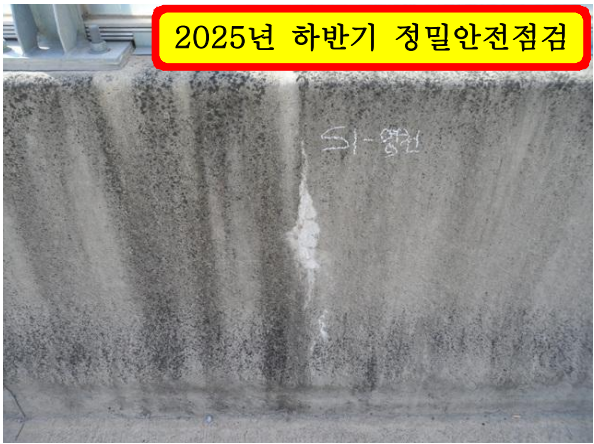
| 손상현황 | • S1 균열(0.3mm미만) | 손상현황 | • S1 균열(0.3mm미만) |
| 원 인 | • - | 원 인 | • 건조수축, 온도변화 등 |
