## 30. 화산JCT RAMP-H교

### 30.1 시설물의 개요

본 시설물은 경상북도 영천시 화산면 가상리 508-1(화산JCT Ramp)에 위치한 교량으로서 총 연장 100.0m, 폭 8.5m, 편도 1차로로 시공되어 있다.

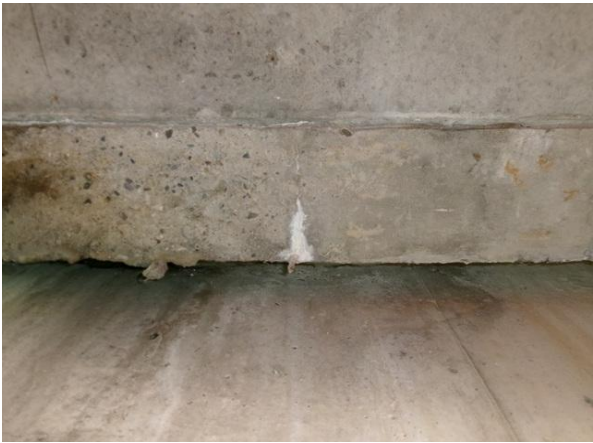
| 손상현황 | • S1 백태(0.1×0.1) | 손상현황 | • S1 파손(0.2×0.1) |
| 원 인 | • 우수유입, 수분침투 등 | 원 인 | • 시공미흡, 물리적 충격 등 |

- 바닥판하면에 조사된 파손은 시공시 마감 미흡, 외부충격 등에 의한 손상으로 판단되며, 내구성 확보 차원의 단면보수 등의 조치가 필요하다.
- 조사된 백태는 교대에 신축이음을 통한 우수유입으로 인한 손상으로 판단되며, 손상부는 주기적인 점검을 통한 손상의 진전여부 확인 후 진전시 신축이음과 연계한 보수 및 표면처리 등의 유지관리가 요구된다.

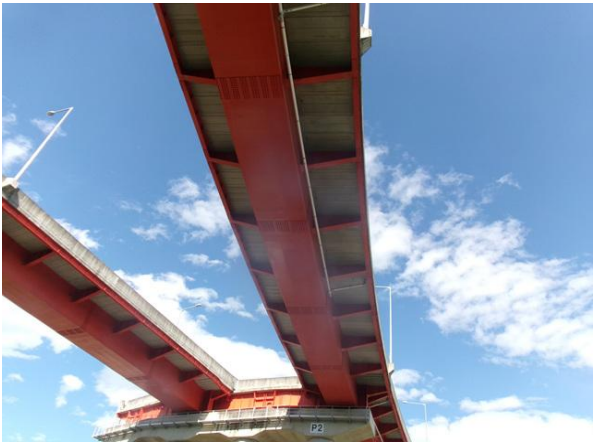
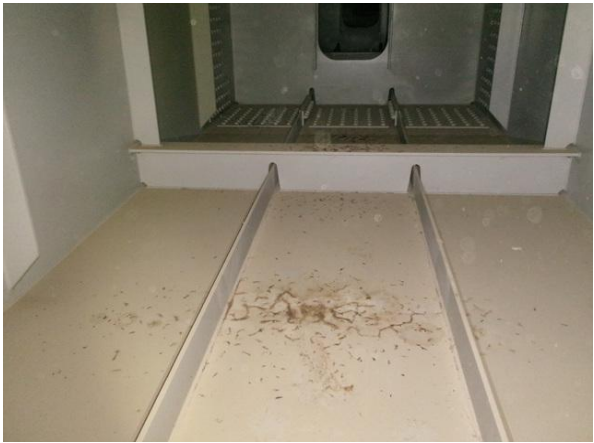
| 손상현황 | • S1 거더 외부 상태양호 | 손상현황 | • S1 거더 내부 상태양호 |

- 거더 내·외부에 대한 금회 점검 결과, 손상이 없는 상태인 것으로 조사되었으며, 추후 주기적인 점검을 통한 유지관리를 실시하여 현재 상태를 유지하는 것이 바람직 할 것으로 판단된다.

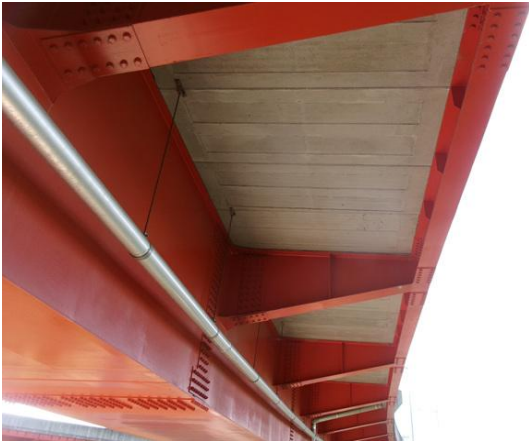
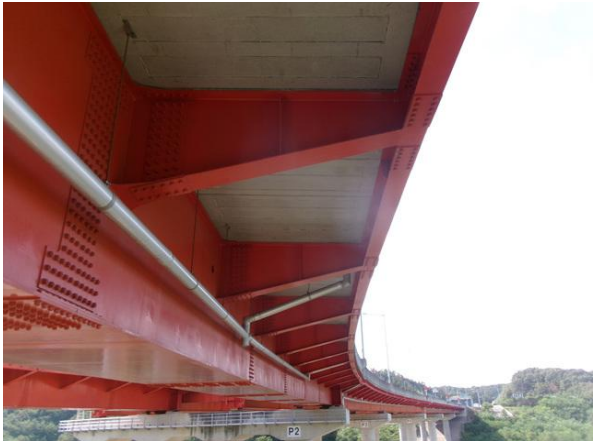
| 손상현황 | • S1 가로보 및 세로보 상태양호 | 손상현황 | • S2 가로보 및 세로보 상태양호 |

- 가로보 및 세로보는 현재 손상이 없는 상태이며, 주기적인 점검을 통한 손상의 발생여부 확인 등의 유지관리가 요구된다.

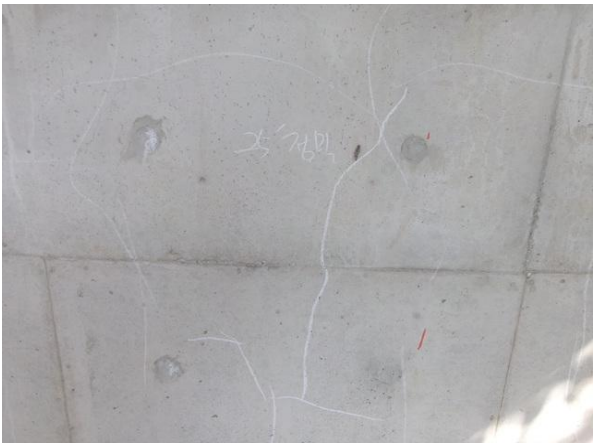
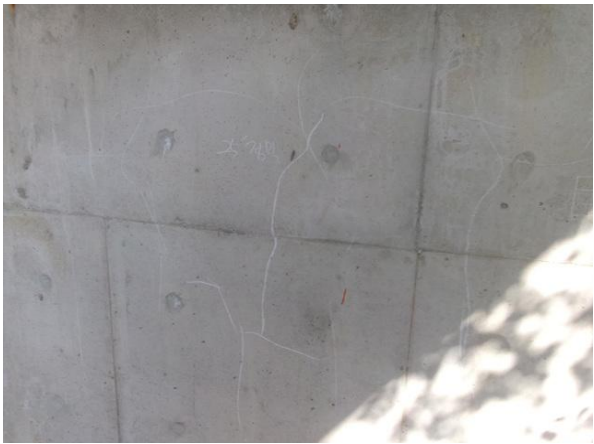
| 손상현황 | • A1 망상균열 (5.0×2.0) | 손상현황 | • A1 망상균열 (5.0×2.0) |
| 원 인 | • 건조수축, 온도변화 | 원 인 | • 건조수축, 온도변화 |

- 교대에 발생한 망상균열의 경우 건조수축, 온도변화, 거푸집 조기탈형 등의 복합적인 원인에 의한 균열로 부재의 내구성 확보 차원의 표면처리 등의 조치가 필요하다.
- 조사된 교대 법면보호블록의 밀림은 블록의 하중에 의한 슬라이딩으로 현재는 손상의 정도는 경미하나, 진전이 확인될 시 재설치가 필요하다.
- 조사된 표면박리는 시공시 전처리 미흡, 다짐미흡, 외부충격 등에 의한 손상으로 부재의 내구성 확보 차원의 단면보수 등의 유지관리가 요구된다.

| 조치방안 | • 표면처리 | 조치방안 | • 표면처리 |

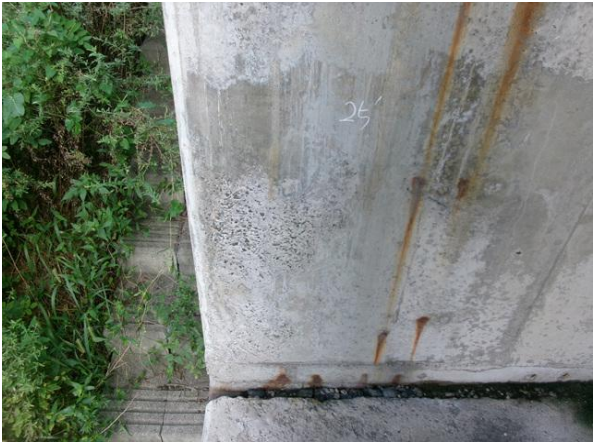
| 손상현황 | • A1 표면박리 (1.0×1.0) | 손상현황 | • A1 법면 블록 밀림 (L=4.0m) |
| 원 인 | • 시공미흡, 다짐미흡 등 | 원 인 | • 장기공용, 블록 하중 |

- 기 점검 비교시 망상균열, 법면 보호블록 밀림의 진전은 없는 것으로 조사되었으며, 금회 점검에서 표면박리가 신규로 조사되었다.
- 조사된 표면박리는 시공시 전처리 미흡, 다짐미흡, 열화 등에 의한 손상으로 부재의 내구성 확보 차원의 단면보수 등의 유지관리가 요구된다.

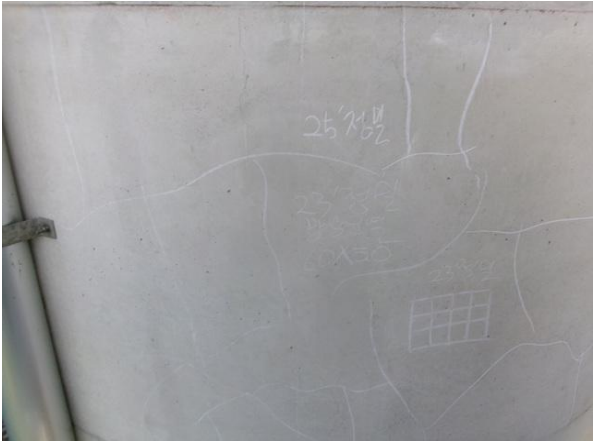
| 손상현황 | • P1 코핑부 망상균열(10.0×0.5) | 손상현황 | • P1 기둥부 균열(0.2×0.2) |
| 원 인 | • 건조수축, 온도변화 | 원 인 | • 시공미흡, 외부충격 |

- 교각에 발생한 망상균열은 건조수축, 온도변화 등에 의한 손상으로 판단되며, 균열 폭 0.3mm 미만의 미세균열로 비구조적인 손상으로 판단된다. 기 손상부의 경우 손상의 진전 방지 및 구조물의 내구성 증진을 위한 조치가 요구된다.
- 조사된 균열은 시공시 마감미흡, 외부충격 등에 의한 손상으로 부재의 내구성 확보 차원의 단면보수 등의 유지관리가 요구된다.

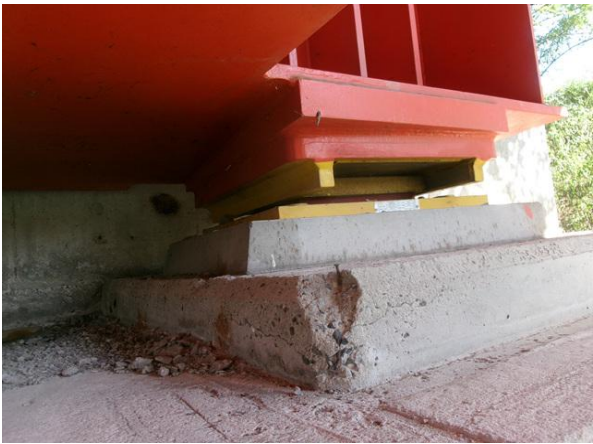
| 손상현황 | • A1-Sh1 받침콘크리트 박락(0.1m×0.1m) | 손상현황 | • A1-Sh1 이동량 표시계 탈락(2EA) |
| 원 인 | • 외부 충격, 시공미흡 | 원 인 | • 시공미흡, 장기공용 |

| 조치방안 | • 단면보수 | 조치방안 | • 정비 |

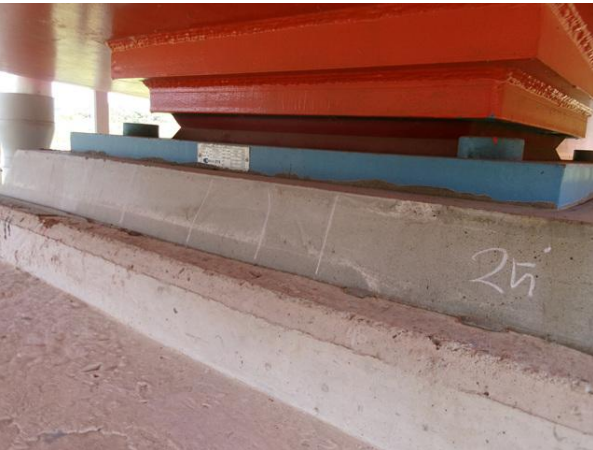
| 손상현황 | • P1-Sh1 무수축물탈 균열(0.3mm미만) | 손상현황 | • P1-Sh1 받침콘크리트 박락(0.1m×0.1m) |
| 원 인 | • 건조수축, 온도변화 | 원 인 | • 외부 충격, 시공미흡 |

- 교량받침에 조사된 무수축물탈 균열의 경우 건조수축 및 온도변화 등에 의한 손상으로 판단되며, 손상의 진전 방지를 위한 조치가 요구된다.
- 조사된 무수축물탈 박락, 받침콘크리트 박락 손상은 시공초기 다짐부족, 외부 충격에 의한 손상으로 구조물의 내구성 증진을 위한 단면보수 등의 조치가 요구된다.
- 조사된 이동량 표시계 탈락 손상은 시공시 마감미흡, 장기공용, 외부충격 등에 의한 손상으로 구조물의 내구성 증진을 위한 정비 등의 조치가 요구된다.

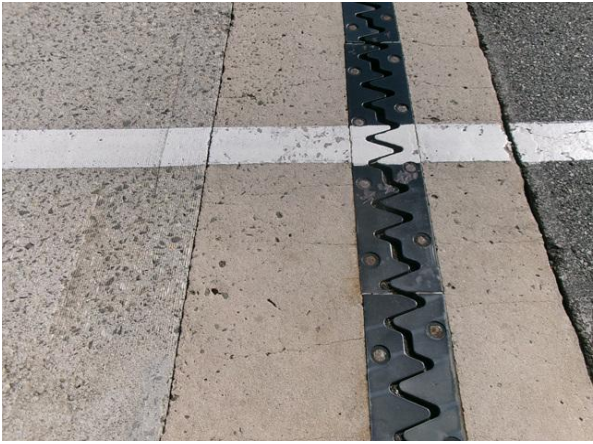
| 손상현황 | • A1 후타재 균열(L=0.3m) | 손상현황 | • A1 하부 누수(L=0.3m) |
| 원 인 | • 건조수축, 온도변화 등 | 원 인 | • 차량 반복통행, 장기공용 등 |

- 신축이음에 발생한 후타재 균열, 파손의 경우 차량 통행하중 및 충격, 콘크리트 열화, 건조수축 등으로 인한 손상으로 판단되며, 손상의 진전 방지를 위한 표면처리 등의 조치가 요망된다. 차수판 앵커 탈락의 경우 공용중 열화로 교체 등의 정비가 필요하다.
- 조사된 하부누수의 경우 주행차량의 윤하중, 장기공용 등에 의한 손상으로 판단되며, 교면수유입에 의해 콘크리트 부재(바닥판, 거더, 교대, 교각) 표면오염 및 교량받침 부식 등의 손상을 발생시킬 수 있으나 정도가 경미하여 주의관찰 후 신축이음 교체 등의 보수를 실시하는 것이 필요하다.

| 조치방안 | • 표면처리 | 조치방안 | • 주의관찰 |

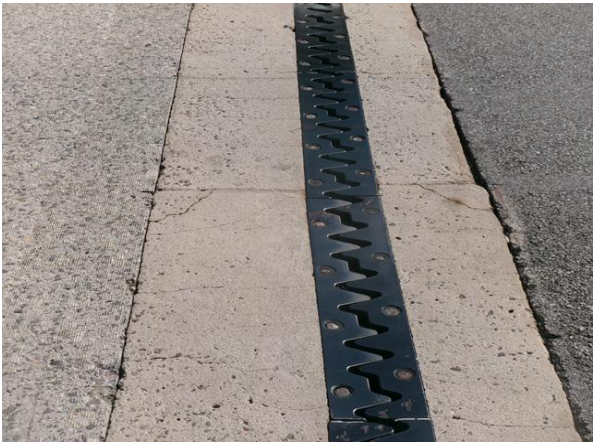
| 손상현황 | • A1 후타재 파손(0.3×0.3) | 손상현황 | • P2 차수판 앵커탈락 3EA |
| 원 인 | • 지속적인 차량하중, 공용년수 증가 | 원 인 | • 설치미흡, 외부충격 등 |

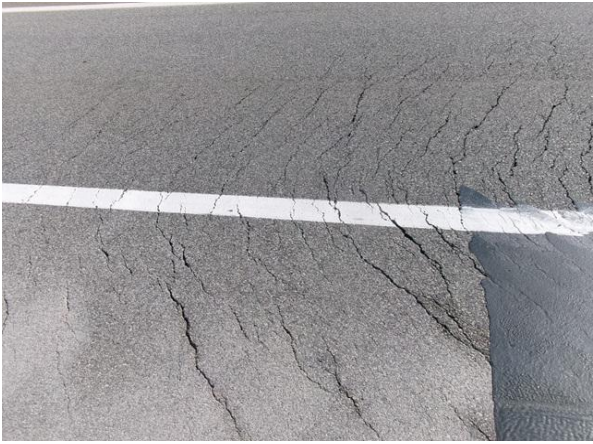
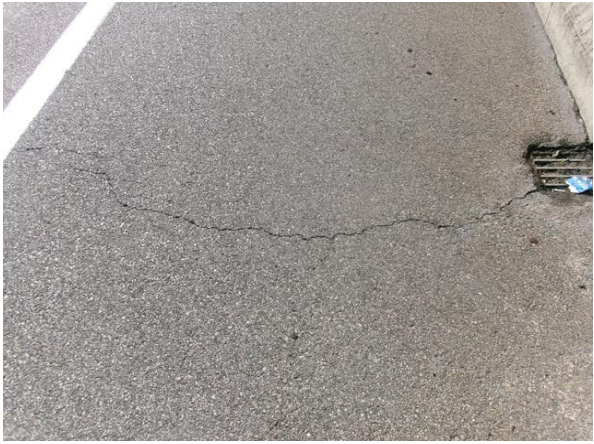
| 손상현황 | • 교면포장 S1 밀림(15.0×6.0) | 손상현황 | • 교면포장 S1 밀림 균열(L=1.5m) |
| 원 인 | • 차량의 운하중, 시공미흡 | 원 인 | • 차량의 운하중, 시공미흡 |

- 교면포장의 경우 금회 점검 결과, 아스콘 밀림, 아스콘 균열이 발생하였고, 밀림균열의 경우 포장 후 운차량에 의한 손상으로 표층과 기층 사이에 접착력 부족 등에 의해 발생하며 아스콘 패칭 등의 조치가 필요하다.

| 조치방안 | • 아스팔트 패칭 | 조치방안 | • 아스팔트 패칭 |

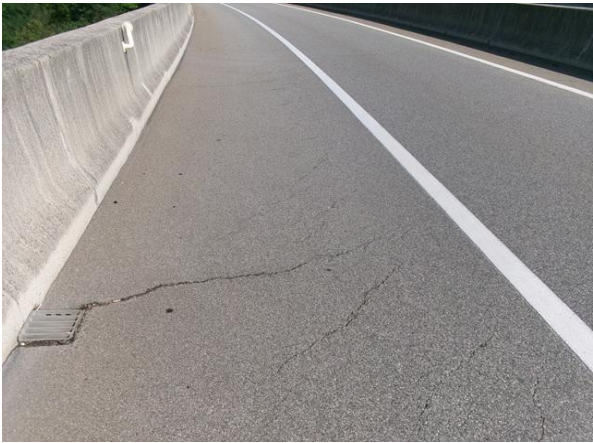
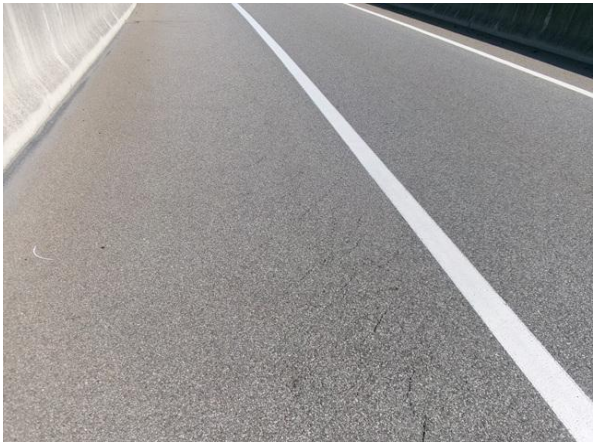
| 손상현황 | • 교면포장 S2 밀림(10.0×7.0) | 손상현황 | • 교면포장 S3 밀림(15.0×3.0) |
| 원 인 | • 차량의 운하중, 시공미흡 | 원 인 | • 차량의 운하중, 시공미흡 |

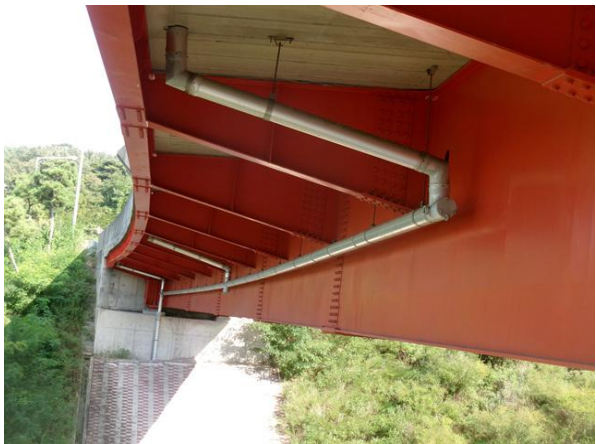
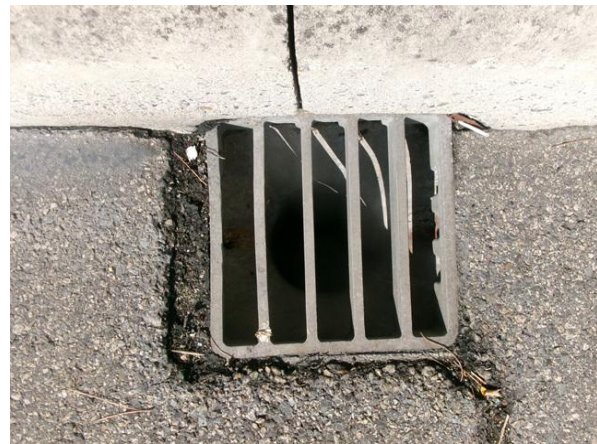
| 손상현황 | • S1 배수관 상태양호 | 손상현황 | • S1 배수구 상태양호 |

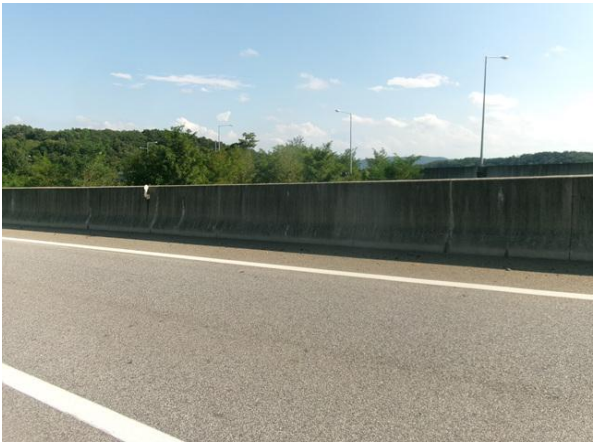
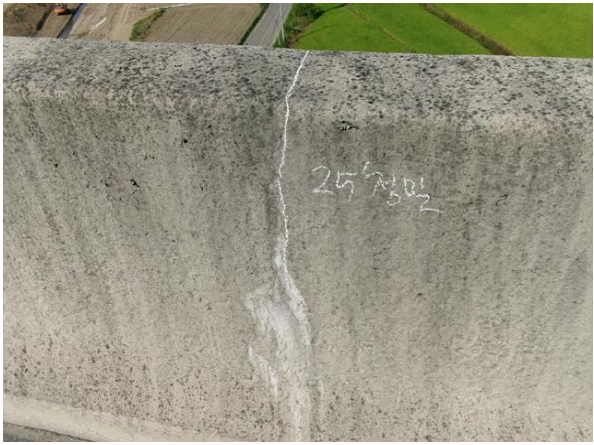
| 손상현황 | • S1 방호벽 균열(0.3mm미만) | 손상현황 | • S2 방호벽 균열(0.3mm미만) |
| 원 인 | • 건조수축, 온도변화 | 원 인 | • 건조수축, 온도변화 |

- 방호벽에 대한 금회 점검 결과, 일부구간 균열(0.3mm미만)이 발생한 것으로 조사되었으며, 이는 건조수축 및 온도변화 등에 의한 비구조적 손상으로 추정된다. 기 발생한 손상부의 경우 손상의 진전 방지 및 구조물의 내구성 증진을 위한 표면처리 등의 조치가 요구된다.

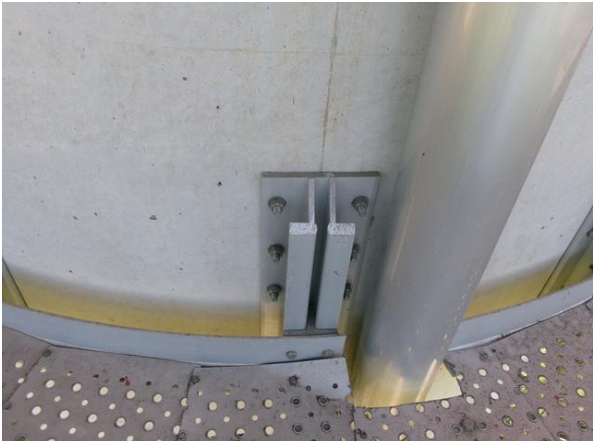
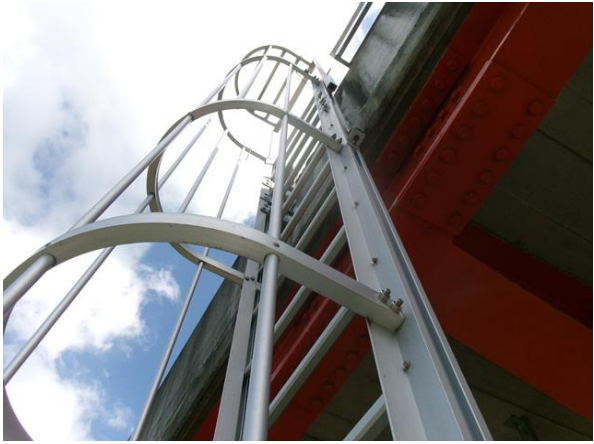
| 손상현황 | • P1 점검시설 상태양호 | 손상현황 | • P1 점검시설 상태양호 |

- 점검시설은 현재 양호한 상태로 확인되었으며, 주기적인 점검을 통한 손상의 발생여부 확인 등의 유지관리가 요구된다.
