## 31. 가래실교

본 시설물은 경상북도 영천시 화산면 가상리(상주영천고속도로 75.516~75.673km)에 위치한 교량으로서 총 연장 315.0m, 폭 24.3m, 왕복 4차로로 시공되어 있다.

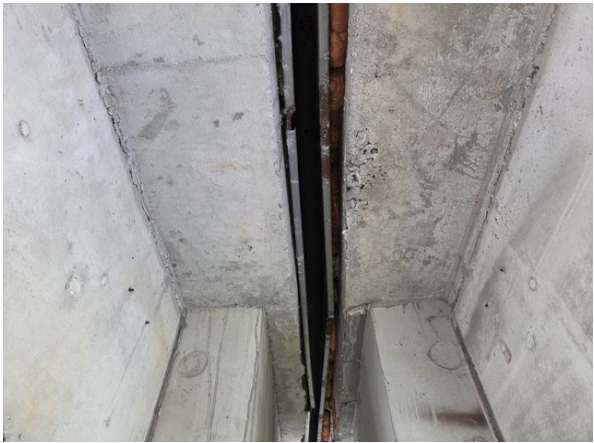
| 손상현황 | • S4 백태(0.1×0.5) | 손상현황 | • S4 재료분리(0.1×0.2) |
| 원 인 | • 건조수축, 수분접촉 | 원 인 | • 다짐미흡, 거푸집 조기탈형 등 |

- 바닥판하면에 발생된 백태의 경우, 캔틸레버 및 배수관 주변에서 발생되었으며, 이는 단부를 통한 우수유입 및 배수관 주변 누수에 의한 손상으로 추정된다. 백태는 손상의 진전 방지 및 내구성 확보를 위한 표면보수를 실시하는 것이 바람직 할 것으로 판단된다.
- 조사된 재료분리의 경우 시공초기 다짐미흡, 거푸집 조기탈형 등에 의한 것으로 손상의 진전 방지를 위한 단면보수 등의 조치가 필요할 것으로 판단된다.

| 조치방안 | • 표면처리 | 조치방안 | • 단면보수 |

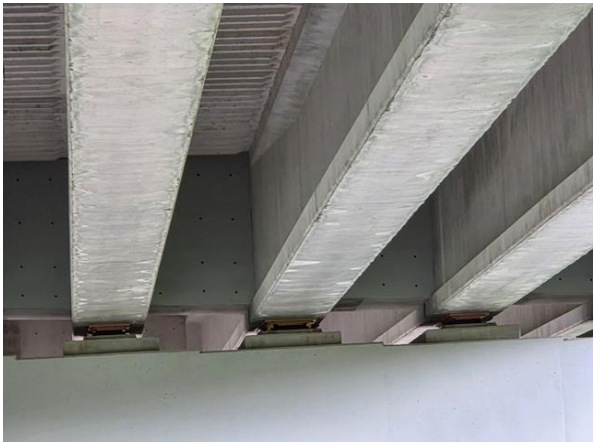
| 손상현황 | • S6-G1~2 망상균열(2.0×3.0)-보수 | 손상현황 | • S2-G3~4 백태(0.2×1.0)-보수 |
| 원 인 | • 건조수축, 온도변화 | 원 인 | • 장기공용, 수분접촉 |

- 가로보에 발생한 망상균열의 경우 건조수축, 온도변화 등에 의한 손상으로 추정되며, 균열 폭은 0.3mm미만의 표면균열인 것으로 판단된다. 망상균열은 손상의 진전 방지를 위한 표면보수 등의 조치가 요망된다.
- 백태의 경우 시공초기 우수유입에 의한 손상으로 판단되며, 손상의 진전 방지를 위한 표면처리 등의 조치가 요망된다.

| 조치방안 | • 표면처리 | 조치방안 | • 표면처리 |

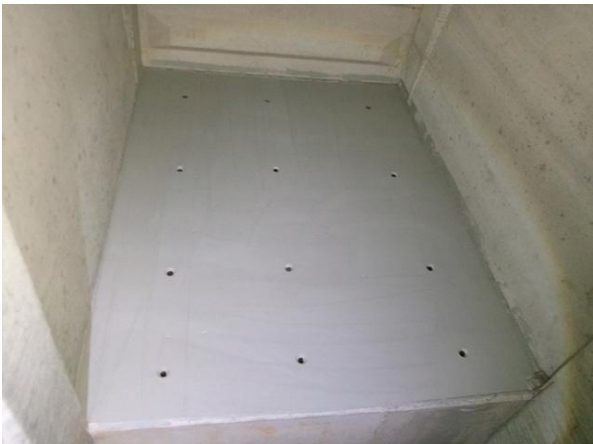
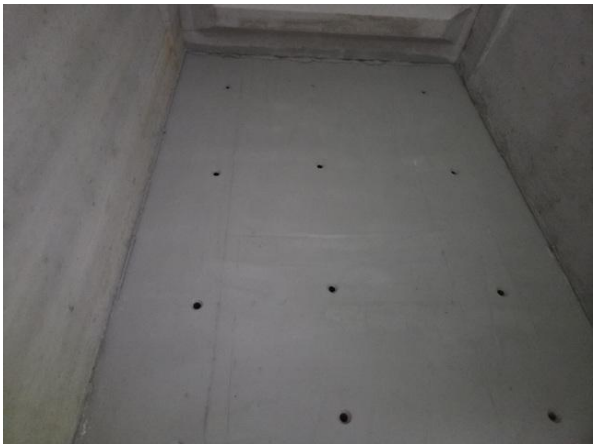
| 손상현황 | • S6-G4~5 망상균열(2.0×3.0)-보수 | 손상현황 | • S6-G2~3 층분리(0.3×0.2)-보수 |
| 원 인 | • 건조수축, 온도변화 | 원 인 | • 시공미흡, 외부충격 |

| 조치방안 | • 표면처리 | 조치방안 | • 단면보수 |

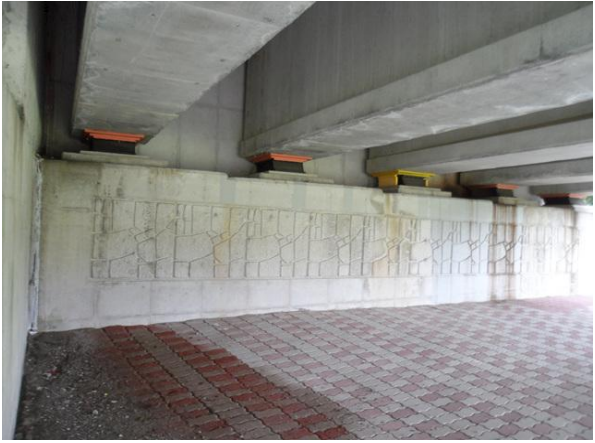
| 손상현황 | • A1 균열(0./0.5) | 손상현황 | • A1 법면 상태양호 |
| 원 인 | • 건조수축, 온도변화, 거푸집 조기탈거 등 | 원 인 | • - |

- 교대에 발생한 균열(0.3mm미만)의 경우 경미한 표면균열로, 건조수축 및 온도변화 등에 의한 손상으로 추정된다. 기 발생한 손상부의 경우 손상의 진전 방지 및 내구성 증진을 위한 표면 처리 등의 조치가 필요할 것으로 판단된다.

| 조치방안 | • 표면처리 | 조치방안 | • - |

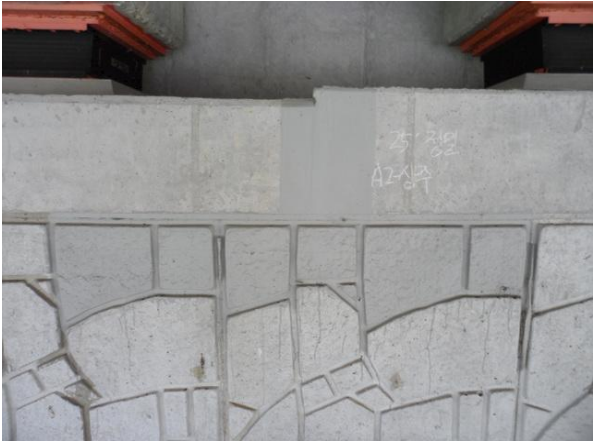
| 손상현황 | • A1 누수흔적(0.5×2.0)-보수 | 손상현황 | • A2 균열(0./0.5)-보수 |
| 원 인 | • 우수유입 등 | 원 인 | • 건조수축, 온도변화, 거푸집 조기탈거 등 |

| 조치방안 | • 주의관찰 후 조치 | 조치방안 | • 표면처리 |

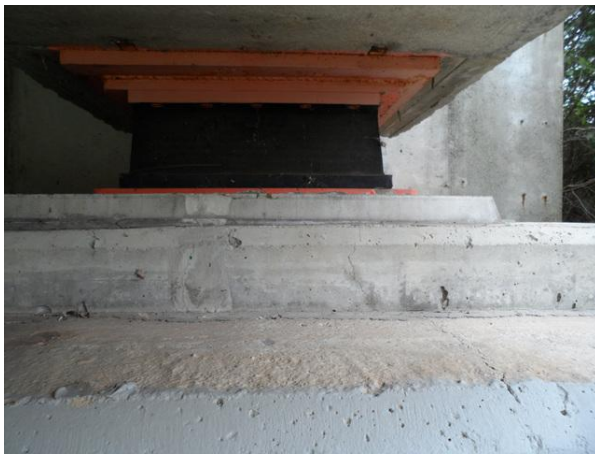
손상현황 • A1-Sh1 콘크리트 균열(0.1/0.2)  
원 인 • 건조수축, 온도변화  
조치방안 • 표면처리

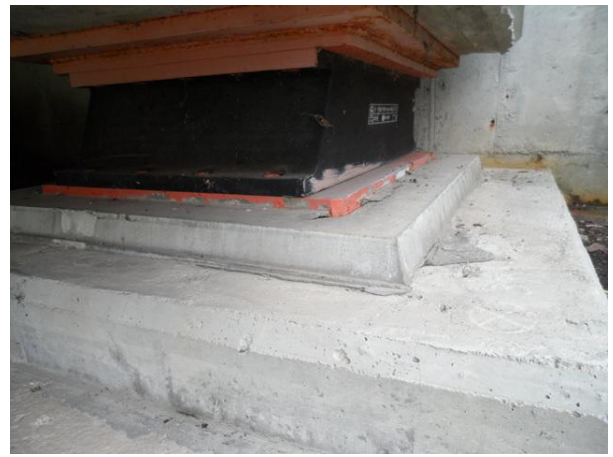
손상현황 • A1-Sh1 몰탈 충분리(0.2×0.2)  
원 인 • 시공시 충격  
조치방안 • 단면보수

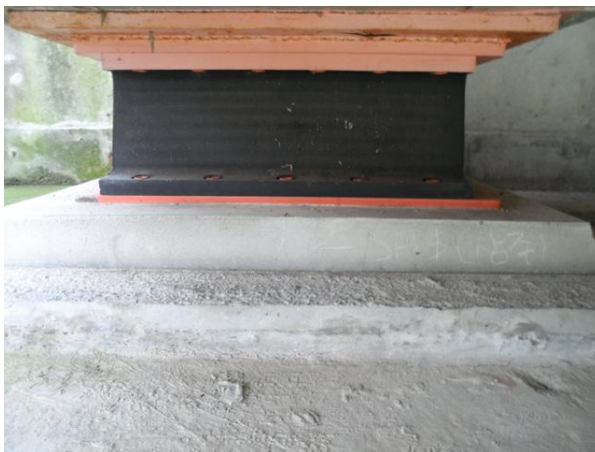
손상현황 • A2-Sh1 몰탈 균열(0.1/0.1)  
원 인 • 건조수축, 온도변화  
조치방안 • 표면처리

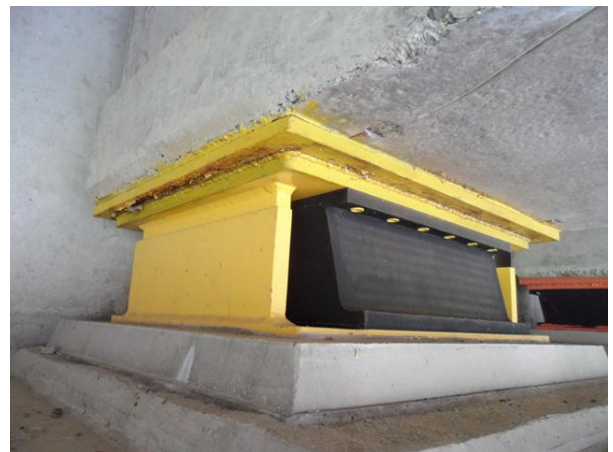
손상현황 • A2-Sh3 플레이트 부식  
원 인 • 장기공용, 습기흡착  
조치방안 • 재도장

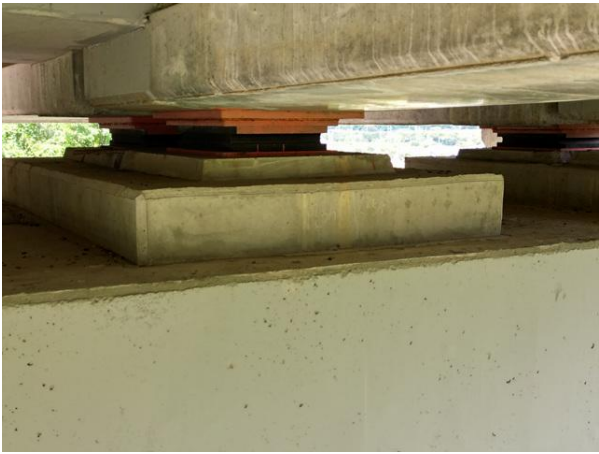
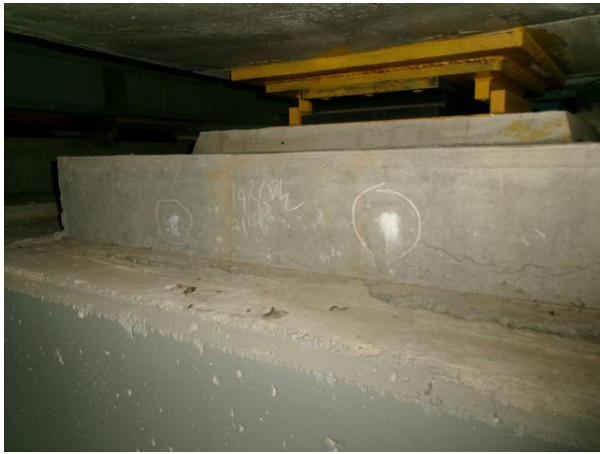
| 손상현황 | • P1-Sh7 콘크리트 균열(0.1/0.3) | 손상현황 | • P2-Sh8 콘크리트 백태(0.1×0.1) |
| 원 인 | • 건조수축, 온도변화 | 원 인 | • 온도변화, 수분접촉 |

- 무수축물탈 및 반침콘크리트에서 발생한 균열, 백태는 폭 0.1~0.2mm의 미세균열로 건조수축 및 온도변화, 수분접촉에 의한 손상으로 추정되며, 교량반침의 거동에 영향을 미칠만한 손상은 아니나, 손상의 진전 방지 및 내구성 확보를 위한 표면보수 등의 조치가 필요하다.
- 무수축물탈 들뜸의 경우 시공미흡, 피복부족 등에 의한 손상으로 판단되며, 손상의 진전 방지를 위한 단면보수, 방청 등의 조치가 요망된다.
- 플레이트 부식의 경우 습기흡착, 공용기간 증가 등에 의한 손상으로 손상의 진전 방지를 위한 재도장 등의 조치가 요망되며, 거푸집 미제거의 경우 교량반침의 원활한 유지관리를 위한 거푸집 제거 등의 정비가 필요할 것으로 판단된다.
- 조사된 반침콘크리트 재료분리의 경우 시공초기 다짐미흡, 거푸집 조기탈형 등에 의한 것으로 손상의 진전 방지를 위한 단면보수 등의 조치가 필요할 것으로 판단된다.

| 조치방안 | • 표면처리 | 조치방안 | • 표면처리 |

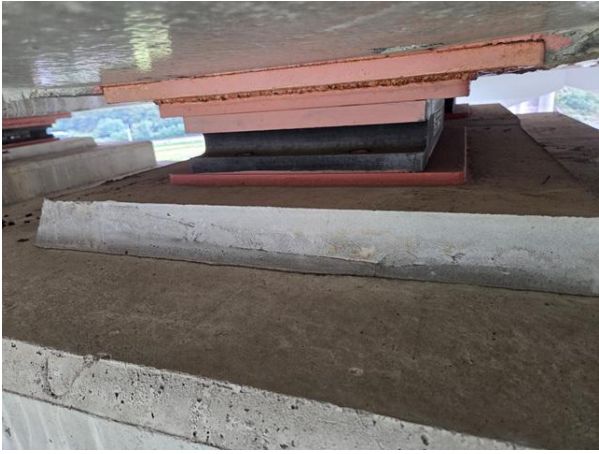
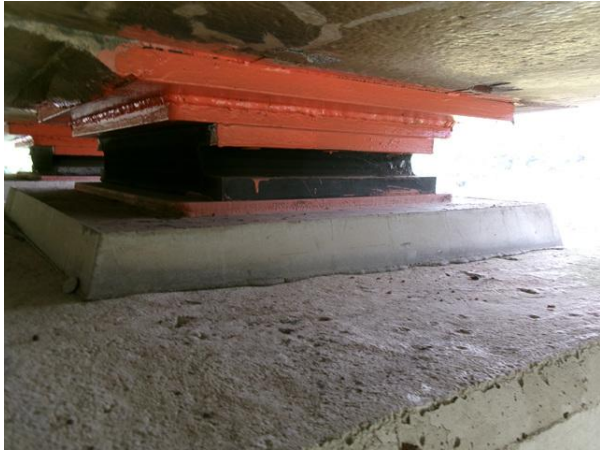
| 손상현황 | • P3-Sh2 몰탈 균열(0.1/0.2) | 손상현황 | • P4-Sh6 콘크리트 균열(0.1/0.3) |
| 원 인 | • 건조수축, 온도변화 | 원 인 | • 건조수축, 온도변화 |

| 조치방안 | • 표면처리 | 조치방안 | • 표면처리 |

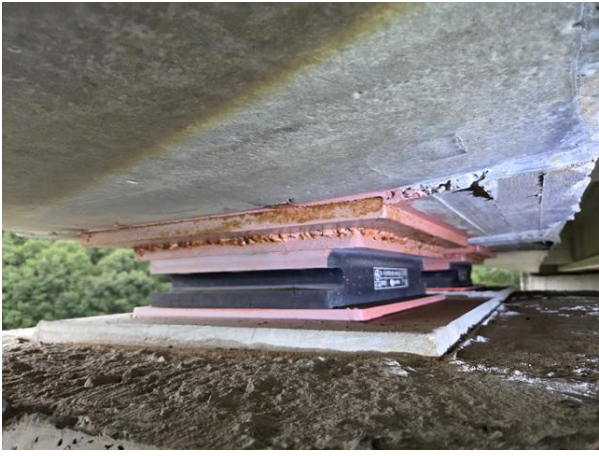
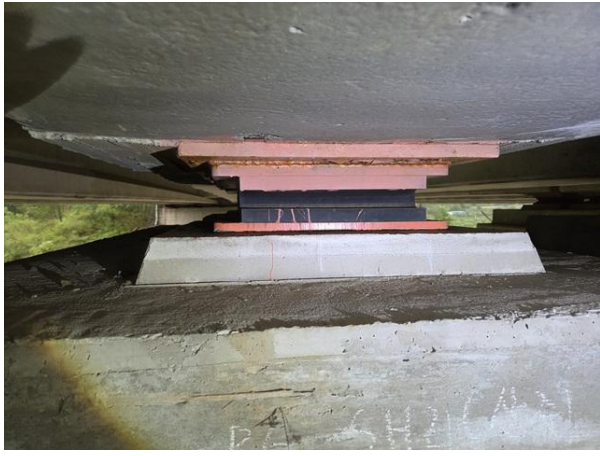
| 손상현황 | • P6-Sh1 Plate 부식(10EA) | 손상현황 | • P6-Sh4 몰탈 균열(0.1/0.2) |
| 원 인 | • 장기공용, 습기흡착 | 원 인 | • 건조수축, 온도변화 |

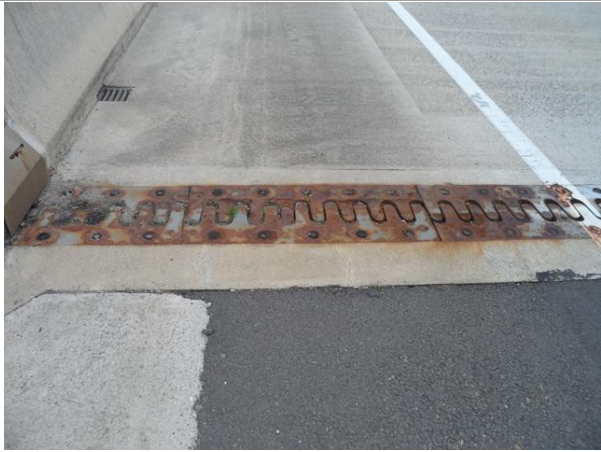
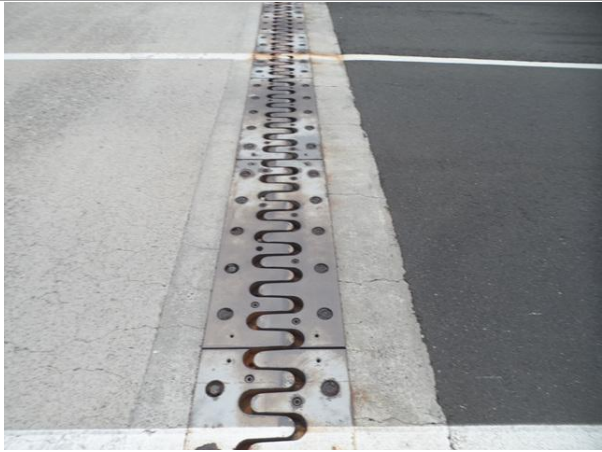
| 손상현황 | • A1 본체 부식 | 손상현황 | • A1 후타재 균열(0.2mm/0.3m) |
| 원 인 | • 장기공용, 수분접촉 | 원 인 | • 장기공용, 열화, 건조수축 |

- 신축이음에 발생한 후타재 균열은 차량 통행하중 및 충.격, 콘크리트 열화 등으로 인한 손상으로 판단되며, 표면처리 등의 보수를 실시하는 유지관리가 필요할 것으로 판단된다.
- 본체부식의 경우 공용시 본체에서는 차량통행으로 인한 우수에 의한 갯길측 채수, 열화 등에 의한 손상으로 내구성 확보 차원의 재도장 등의 보수를 실시하고 주기적인 정비를 통한 유지관리가 필요하다.
- 신축이음부에 설치된 차수판의 경우 우수차단을 위한 시설로 현재 일부구간 거더의 신축작용 및 공용기간 증가에 의한 앵커 및 볼트 탈락이 조사되었다. 차수판의 경우 주기적인 점검 및 정비가 필요하다.

| 조치방안 | • 주의관찰 | 조치방안 | • 표면처리 |

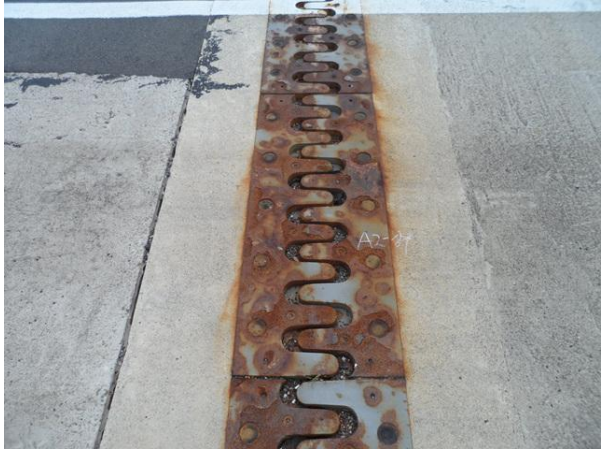
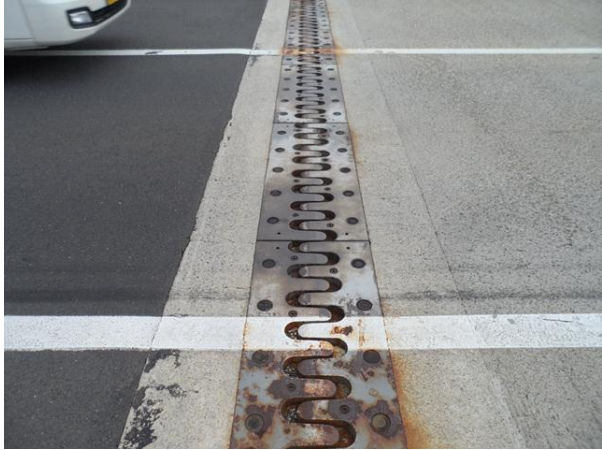
| 손상현황 | • A2 본체 부식 | 손상현황 | • A2 후타재 균열(0.2mm/0.3m) |
| 원 인 | • 장기공용, 수분접촉 | 원 인 | • 장기공용, 열화, 건조수축 |

| 조치방안 | • 주의관찰 | 조치방안 | • 표면처리 |

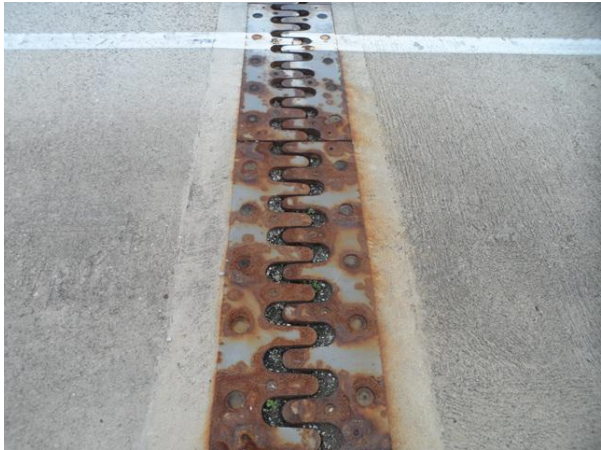
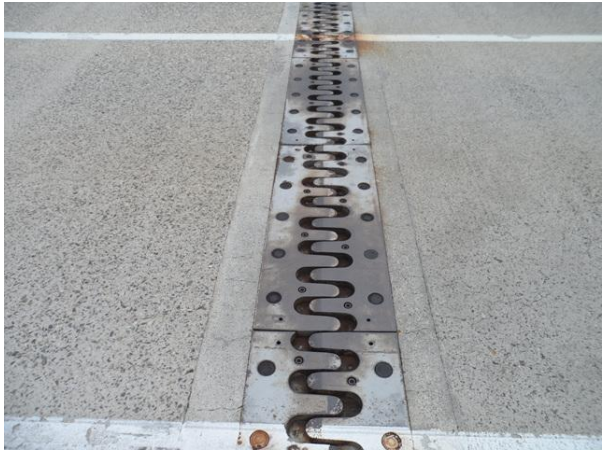
| 손상현황 | • P4 본체 부식 | 손상현황 | • P4 후타재 균열(0.2mm/0.3m) |
| 원 인 | • 장기공용, 수분접촉 | 원 인 | • 장기공용, 열화, 건조수축 |

| 조치방안 | • 주의관찰 | 조치방안 | • 표면처리 |

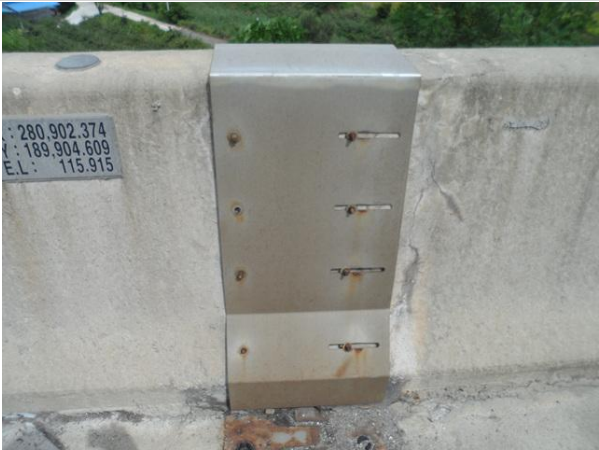
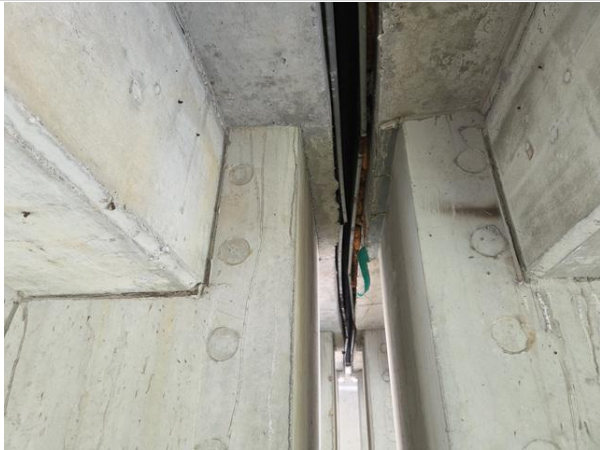
| 손상현황 | • A1 차수판 볼트탈락 | 손상현황 | • P4 신축이음 하부 전경 |
| 원 인 | • 장기공용, 온도변화 | 원 인 | — |

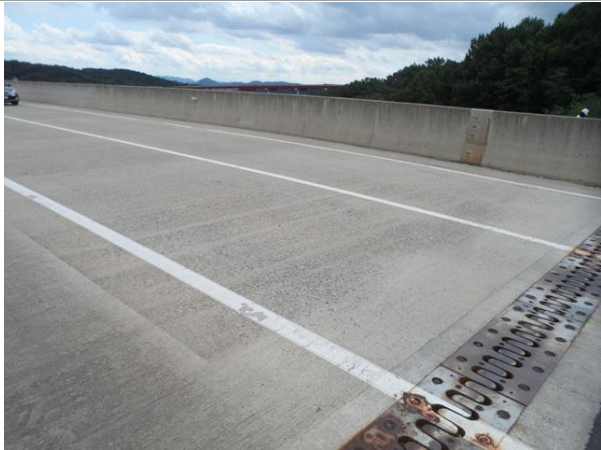
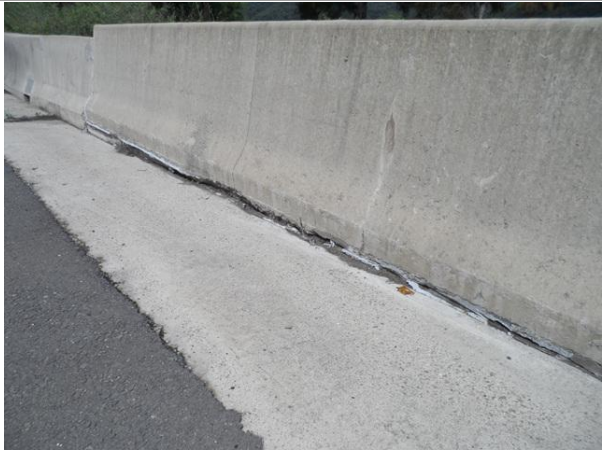
| 손상현황 | • S1 망상균열 (7.0×40.0) | 손상현황 | • A1 접속부 침하 (6.0) |
| 원 인 | • 장기공용, 건조수축, 중차량 반복통행 | 원 인 | • 장기공용, 우수유입 |

- 교면포장에 발생한 망상균열 및 재료분리의 경우 건조수축, 우수유입, 중차량 반복통행, 공용기간 증가 등의 복합적인 원인으로 인한 손상으로 판단되며, 손상의 진전 방지 및 차량의 주행성, 내구성 확보를 위한 표면처리 등의 조치가 요망된다.
- 접속슬래브에 발생한 침하흔적, 이격의 경우, 시공초기 다짐부족, 우수유입으로 인한 토사유실 등에 의한 손상으로 유추되며, 현재상태에서 별도의 조치를 취하기보다는 주기적인 점검을 통한 손상의 진전여부 파악 후 적절한 조치를 취하는 것이 바람직 할 것으로 판단된다.
- 조사된 포장 파손은 시공미흡, 다짐미흡, 차량윤하중 등에 의한 손상으로 판단되며, 내구성 및 주행 차량의 안전성 확보를 위해 단면보수를 실시하는 것이 요구된다.

| 조치방안 | • 표면처리 | 조치방안 | • 주의관찰 |

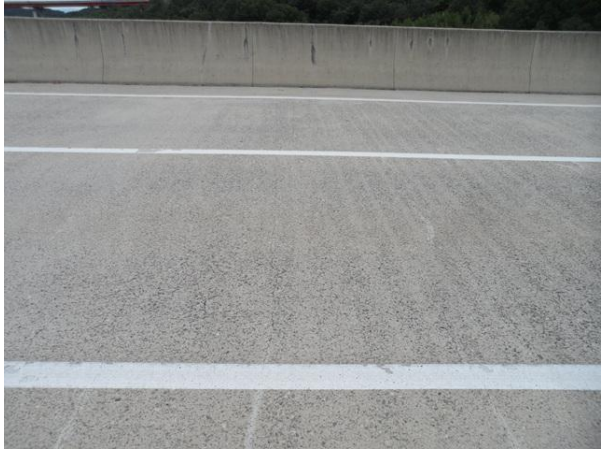
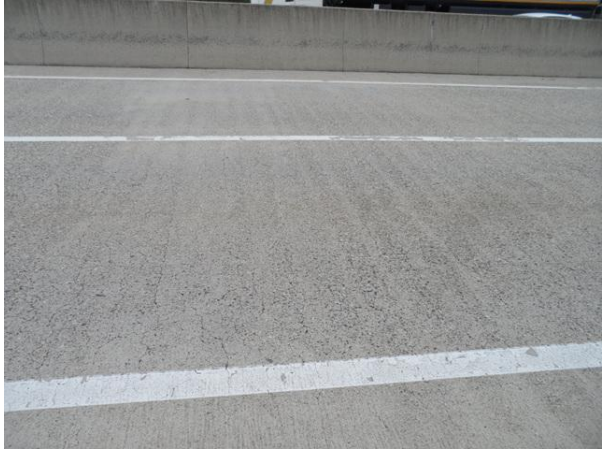
| 손상현황 | • S3 망상균열 (7.0×40.0) | 손상현황 | • S5 망상균열 (7.0×40.0) |
| 원 인 | • 장기공용, 건조수축, 중차량 반복통행 | 원 인 | • 장기공용, 건조수축, 중차량 반복통행 |

| 조치방안 | • 표면처리 | 조치방안 | • 표면처리 |

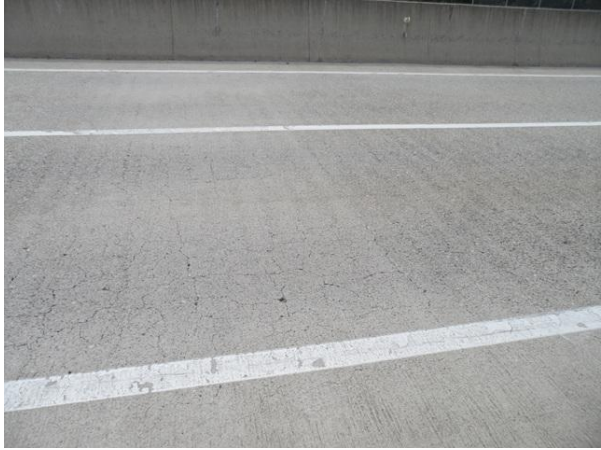
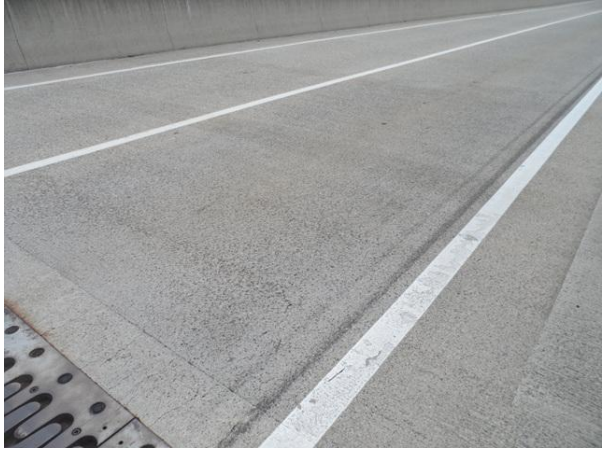
| 손상현황 | • S6 망상균열 (7.0×40.0) | 손상현황 | • S7 망상균열 (7.0×40.0) |
| 원 인 | • 장기공용, 건조수축, 중차량 반복통행 | 원 인 | • 장기공용, 건조수축, 중차량 반복통행 |

| 조치방안 | • 표면처리 | 조치방안 | • 표면처리 |

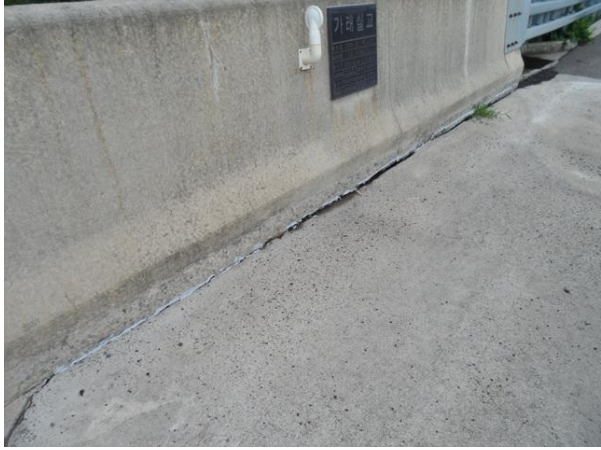
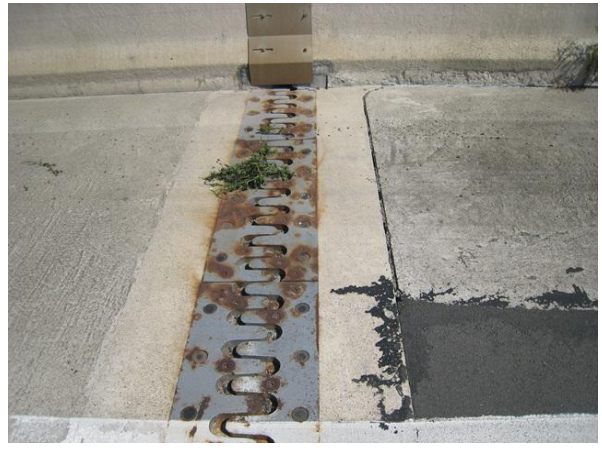
| 손상현황 | • A2 접속부 침하(6.0) | 손상현황 | • S7 접속부 이격(2.0m) |
| 원 인 | • 장기공용, 우수유입 | 원 인 | • 장기공용, 우수유입 |

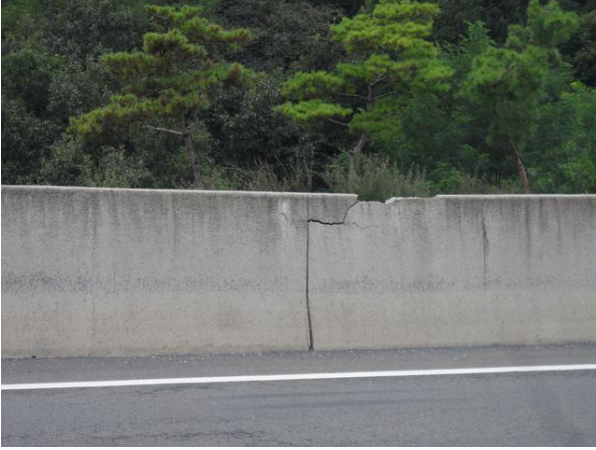
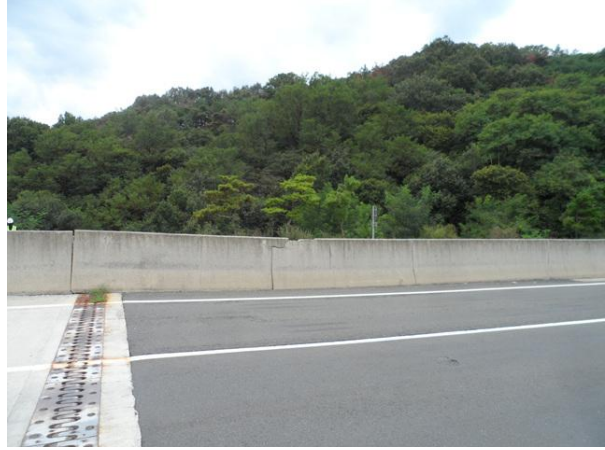
| 손상현황 | • S1 접속부 파손(1.5×0.3) | 손상현황 | • S1 접속부 파손(1.5×0.3) |
| 원 인 | • 접속부 침하 | 원 인 | • 접속부 침하 |

| 조치방안 | • 단면보수 | 조치방안 | • 단면보수 |

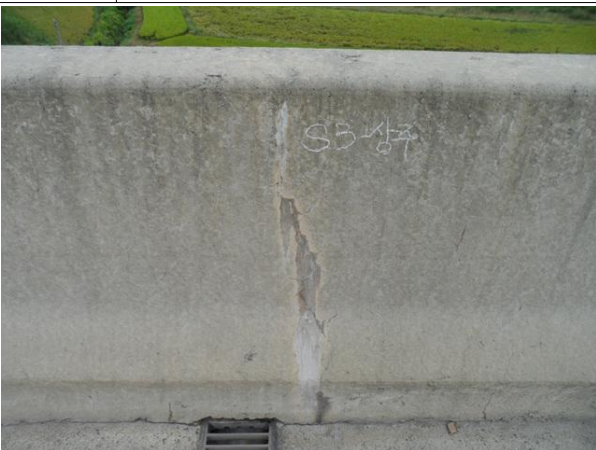
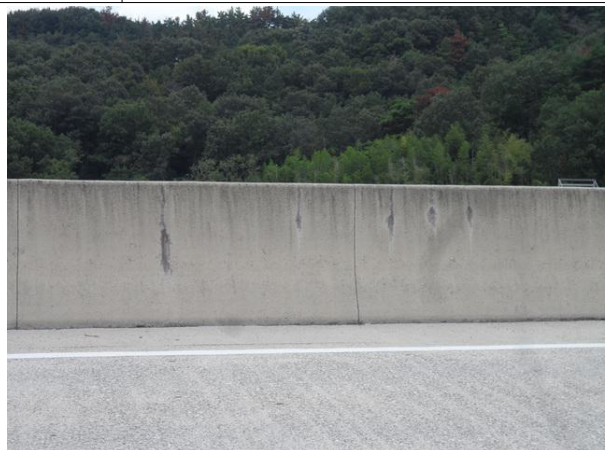
| 손상현황 | • S3 방호벽 균열부백태(0.2m×1.0m) | 손상현황 | • S3 중분대 균열부백태(0.2m×1.0m) |
| 원 인 | • 건조수축, 장기공용, 수분접촉 | 원 인 | • 건조수축, 장기공용, 수분접촉 |

| 조치방안 | • 표면처리 | 조치방안 | • 표면처리 |

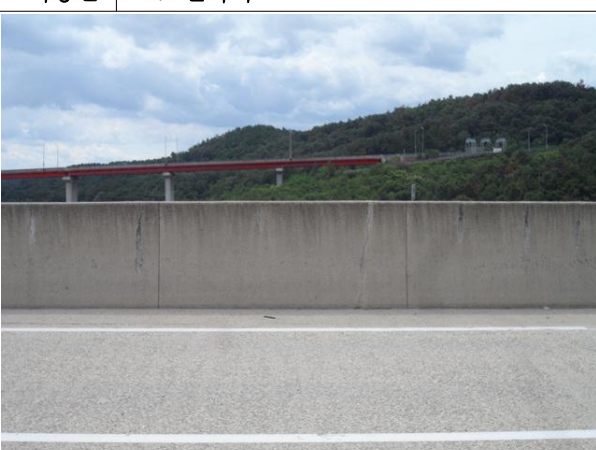
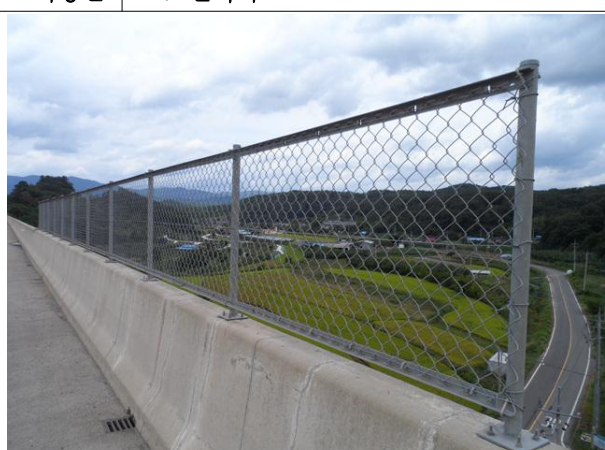
| 손상현황 | • S7 중분대 균열부백태(0.2m×1.0m) | 손상현황 | • S6 낙하물방지망 상태양호 |
| 원 인 | • 건조수축, 장기공용, 수분접촉 | 원 인 | — |

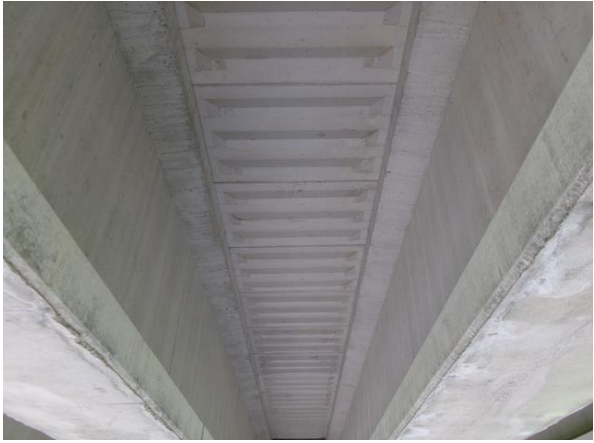
| 손상현황 | • S5 철근노출(0.1×0.5)-보수 | 손상현황 | • 데크플레이트 상태양호 |
| 원 인 | • 피복부족 | 원 인 | — |

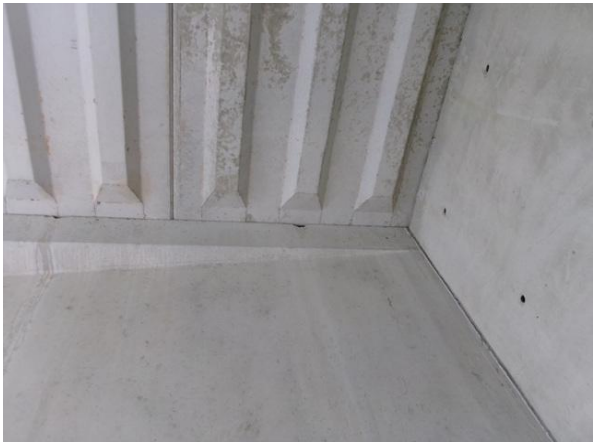
| 손상현황 | • S1-G2 망상균열(2.0×3.0) | 손상현황 | • S5-G2 박락(0.2×0.2) |
| 원 인 | • 건조수축, 온도변화 | 원 인 | • 외부충격 |

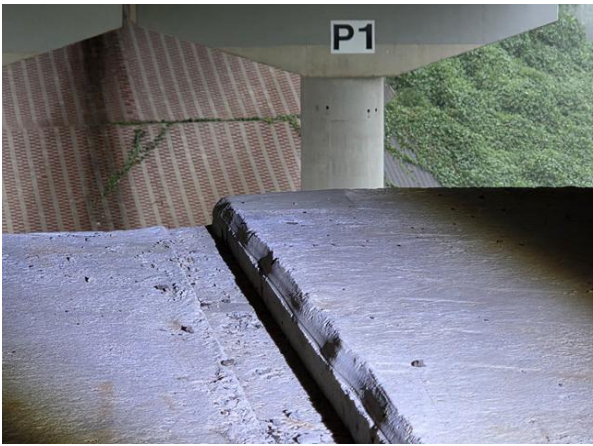
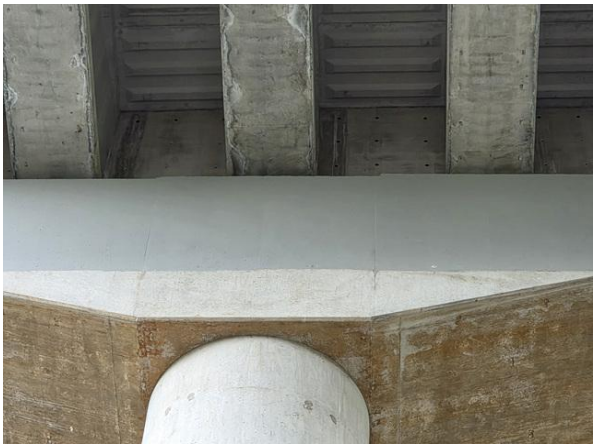
| 손상현황 | • P2 코핑부 파손(0.1×0.2)-보수 | 손상현황 | • P3 배면 망상균열(10.0×1.5) |
| 원 인 | • 외부충격 | 원 인 | • 건조수축, 온도변화, 거푸집 조기탈거 등 |

| 조치방안 | • 단면보수 | 조치방안 | • 표면처리 |

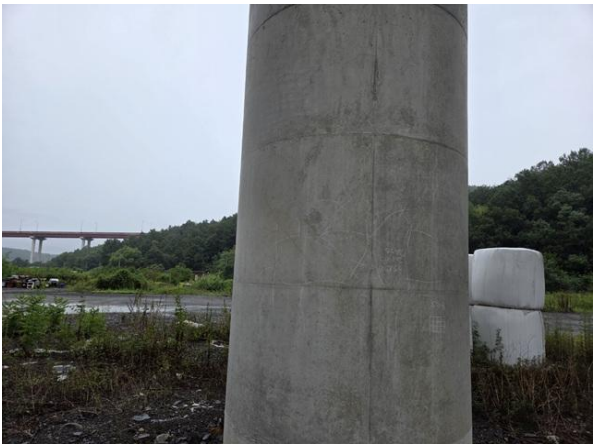
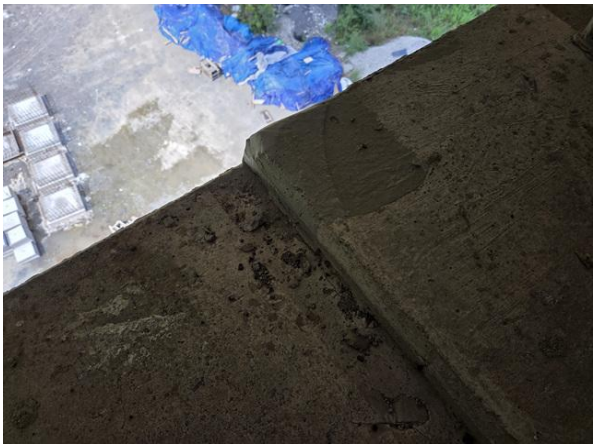
| 손상현황 | • P3 망상균열(1.5×3m) | 손상현황 | • P4 코핑부 박락(0.2×0.2)-보수 |
| 원 인 | • 건조수축, 온도변화, 거푸집 조기탈거 등 | 원 인 | • 외부충격 |

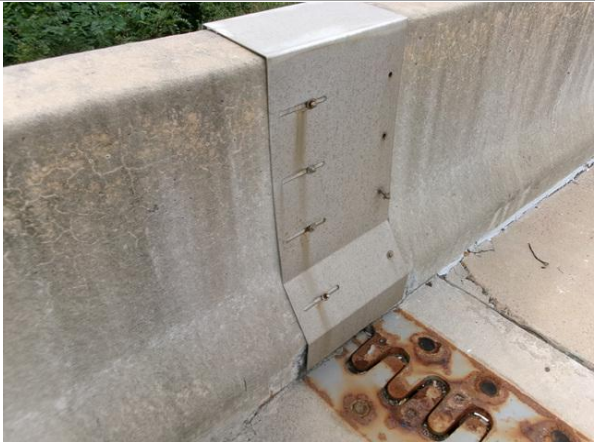
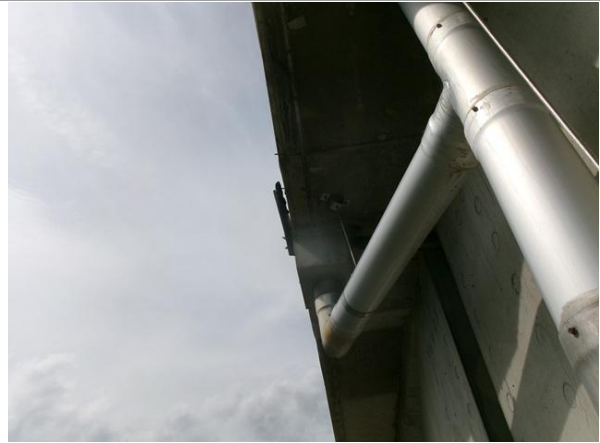
| 손상현황 | • A1 차수판 볼트탈락 | 손상현황 | • P4 차수판 탈락 |
| 원 인 | • 장기공용, 온도변화 | 원 인 | • 장기공용, 온도변화 |

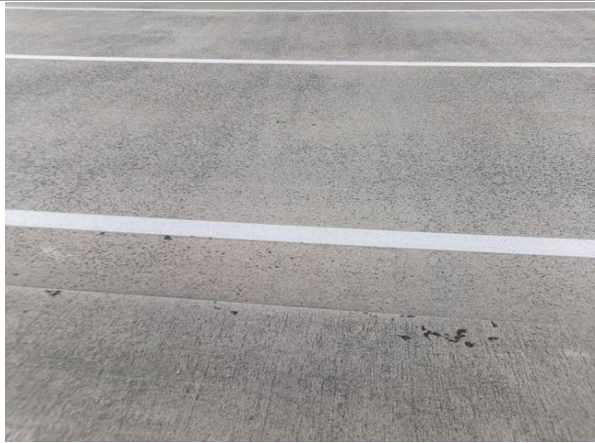
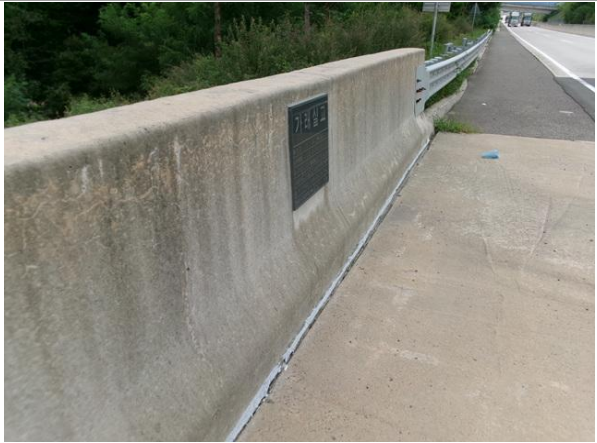
| 손상현황 | • S1 망상균열 (6.0×45.0) | 손상현황 | • S1 접속부 침하 (3.0) |
| 원 인 | • 장기공용, 건조수축, 중차량 반복통행 | 원 인 | • 장기공용, 우수유입 |

| 조치방안 | • 표면처리 | 조치방안 | • 주의관찰 |

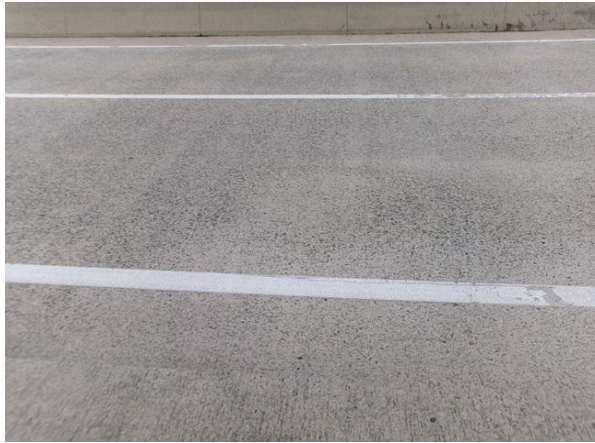
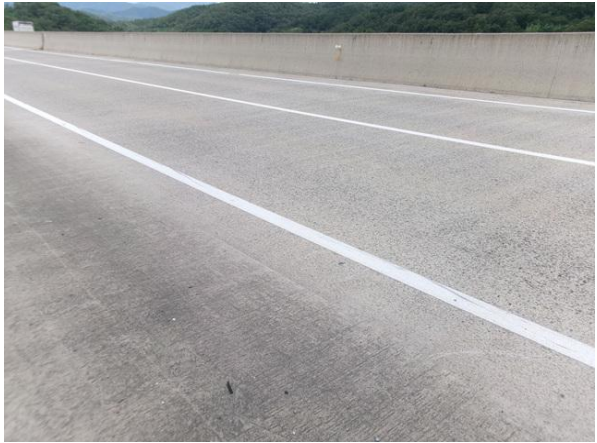
| 손상현황 | • S3 망상균열 (6.0×45.0) | 손상현황 | • S5 망상균열 (6.0×45.0) |
| 원 인 | • 장기공용, 건조수축, 중차량 반복통행 | 원 인 | • 장기공용, 건조수축, 중차량 반복통행 |

| 조치방안 | • 표면처리 | 조치방안 | • 표면처리 |

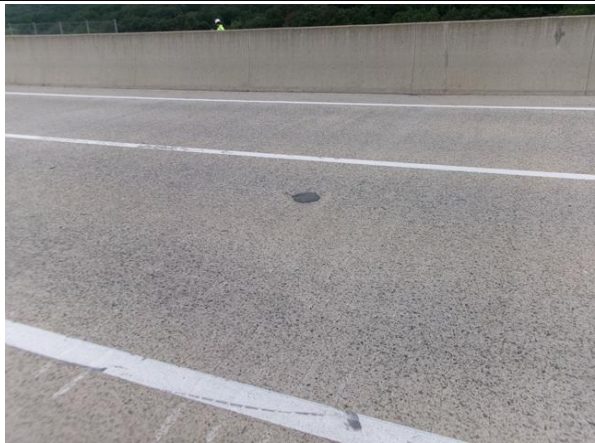
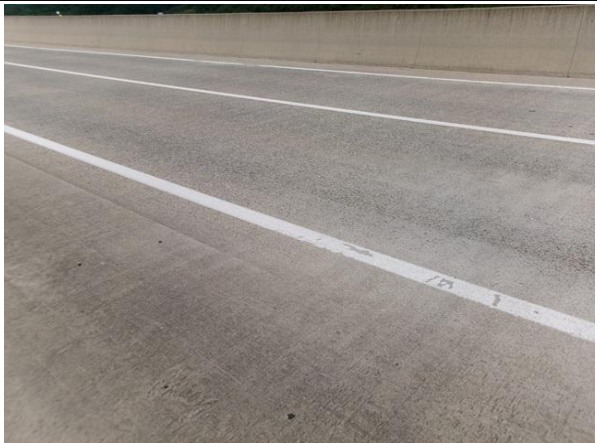
| 손상현황 | • S6 파손 (0.2×0.2) - 보수 | 손상현황 | • S7 망상균열 (6.0×45.0) |
| 원 인 | • 장기공용, 건조수축, 중차량 반복통행 | 원 인 | • 장기공용, 건조수축, 중차량 반복통행 |

| 조치방안 | • 단면보수 | 조치방안 | • 표면처리 |

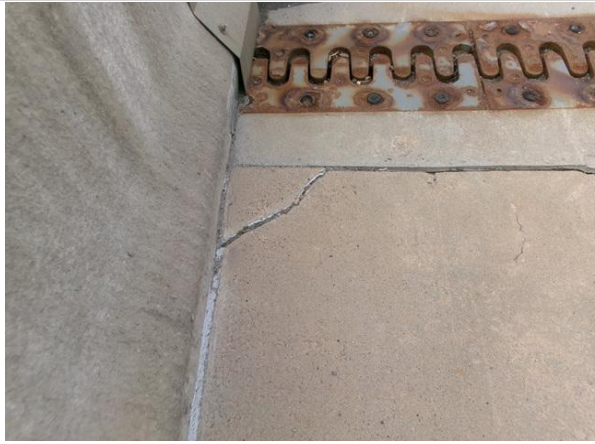
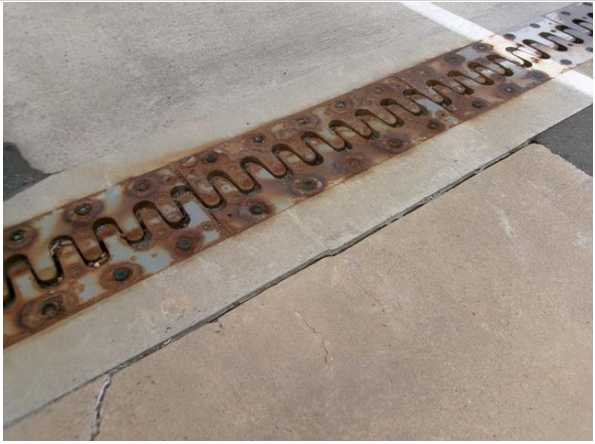
| 손상현황 | • S7 파손(0.3×0.3) | 손상현황 | • S7 접속부 이격(L=2.0m) |
| 원 인 | • 장기공용, 접속부 침하 | 원 인 | • 장기공용, 우수유입 |

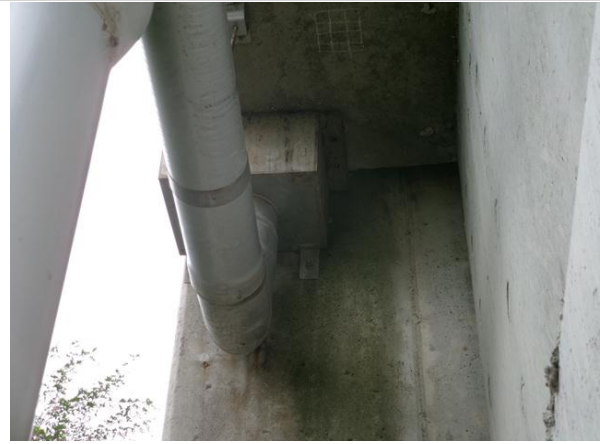
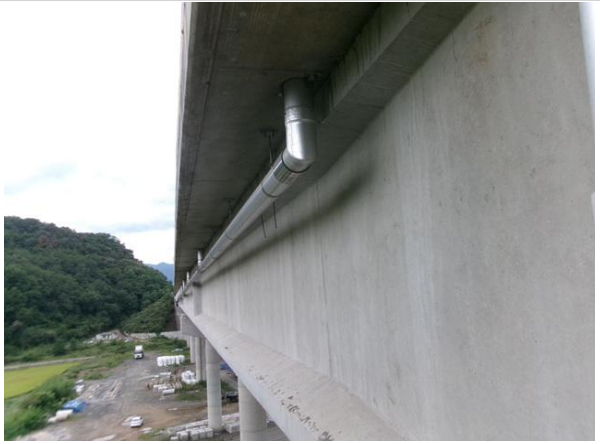
| 손상현황 | • S1 배수관 식생 | 손상현황 | • 배수시설 배수관 상태양호 |
| 원 인 | • 토사퇴적 | 원 인 | — |
