## 32. 암기교

### 32.1 시설물의 개요

본 시설물은 경상북도 영천시 화산면 가상리 490(상주영천고속도로 76.154~76.334km)에 위치한 교량으로서 총 연장 180.0m, 폭 24.3m, 왕복 4차로로 시공되어 있다.

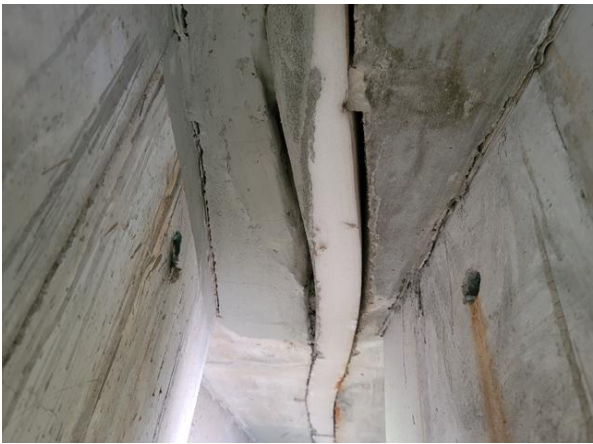
| 손상현황 | • 상주방향 S2 파손(0.1×0.5)-보수- | 손상현황 | • 영천방향 S2 철근노출(0.2×1.0) -보수- |

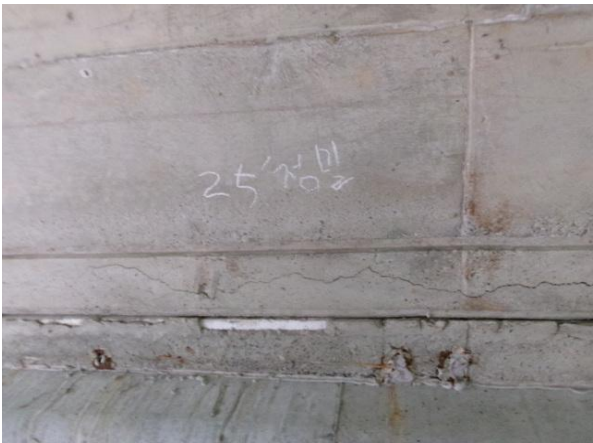
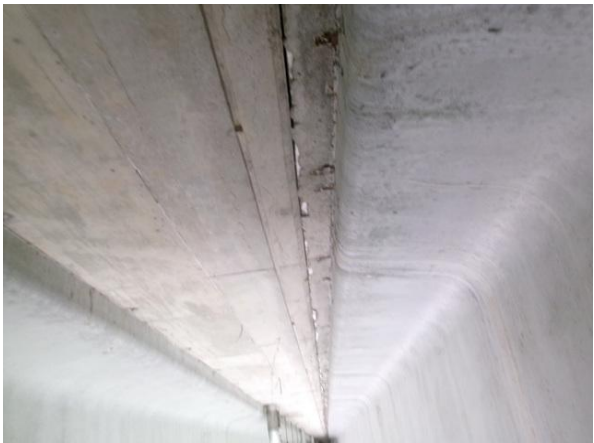
| 손상현황 | • 영천방향 S1 층분리(20.0×0.2) | 손상현황 | • 영천방향 S1 층분리(20.0×0.2) |
| 원 인 | • 시공미흡, 거푸집 조기탈거 등 | 원 인 | • 시공미흡, 거푸집 조기탈거 등 |

- 바닥판하면 단부에 발생한 층분리, 균열부백태, 재료분리의 경우 거푸집 제거시 충격, 균열부 우수유입, 다짐미흡 등의 원인에 의한 손상으로, 그 정도가 심하지 않아 구조물에 영향을 미치지 않는으나, 표면처리 및 단면보수를 실시하는 유지관리가 필요하다.

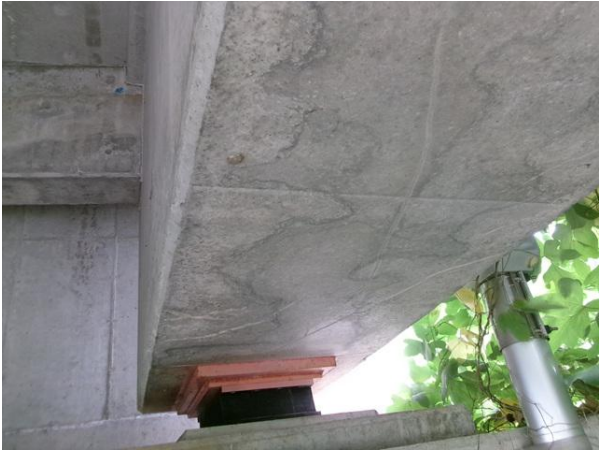
| 손상현황 | • S4-G5 재료분리 (0.5m×0.5m) | 손상현황 | • S3 거더 상태양호 |
| 원 인 | • 다짐부족 | 원 인 | - |

- 재료분리의 경우 시공초기 다짐부족에 의한 손상으로 추정되며, 구조물의 내구성에 영향을 미칠만한 손상은 아니나 진전방지를 위한 단면보수를 실시하는 것이 바람직 할 것으로 판단된다.

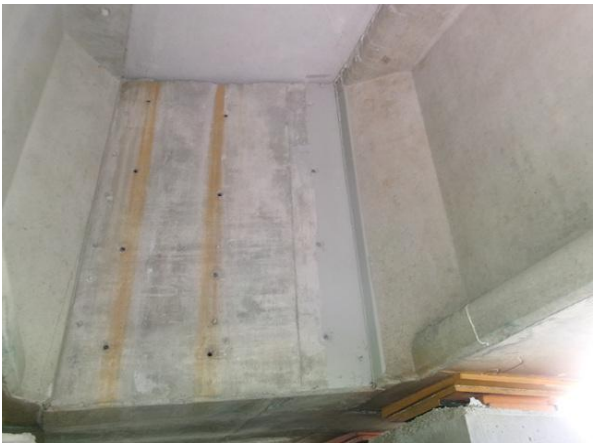
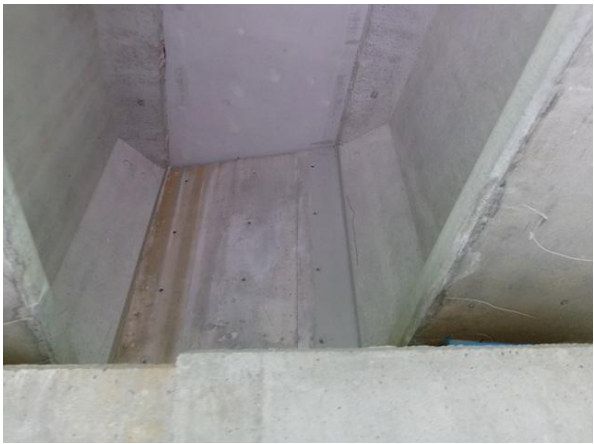
| 손상현황 | • 영천방향 S4 G4~5 백태(0.2×0.5) | 손상현황 | • 영천방향 S4 G4~5 백태(0.2×0.5) |
| 원 인 | • 마감미흡, 장기공용, 수분접촉 | 원 인 | • 마감미흡, 장기공용, 수분접촉 |

- 가로보에 발생한 백태의 경우 온도변화, 콘크리트 양생중 우수유입, 수분접촉에 의해 발생한 손상으로 추정되며, 손상의 진전 방지 및 구조물의 내구성 증진을 위한 표면처리 등의 조치를 취하는 것이 바람직 할 것으로 판단된다.

| 조치방안 | • 표면처리 | 조치방안 | • 표면처리 |

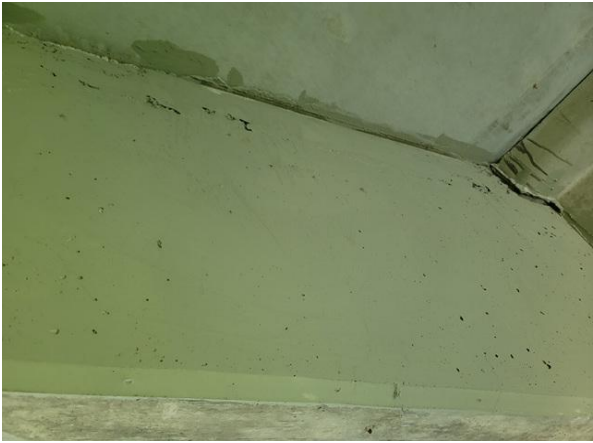
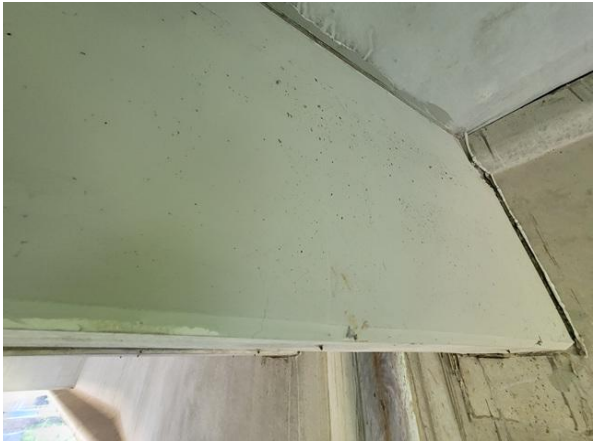
| 손상현황 | • 영천방향 S2 망상균열(1.5×0.5)-보수 | 손상현황 | • 영천방향 S2 망상균열(1.5×0.5)-보수 |

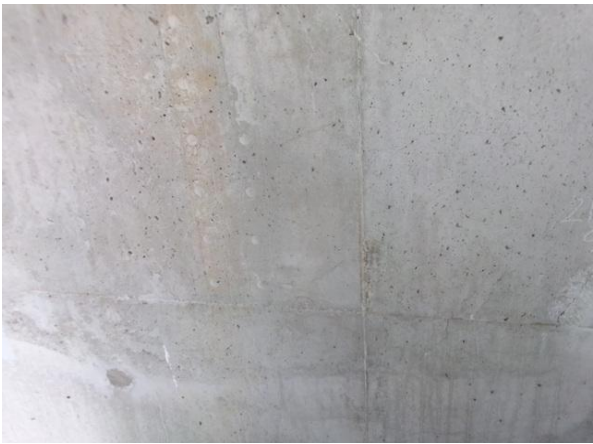
| 손상현황 | • P1 망상균열 (2.0×5.0) | 손상현황 | • P1 기둥부 망상균열 (7.0×10.0) |
| 원 인 | • 건조수축, 온도변화 | 원 인 | • 건조수축, 온도변화 |

- 교각에 발생된 균열, 망상균열의 경우 대부분 폭 0.3mm미만의 미세균열로 건조수축, 온도변화, 콘크리트의 재료특성 등에 의한 손상으로 추정된다. 상기 손상부의 경우 구조물의 안전성에 영향을 미칠만한 수준은 아니나, 손상의 진전 방지를 위한 표면처리 등의 조치가 요망된다.
- 코핑부 상면의 자재미제거는 시공시 정비미흡에 의한 손상으로, 정비를 실시하는 유지관리가 필요할 것으로 판단된다.

| 조치방안 | • 표면처리 | 조치방안 | • 표면처리 |

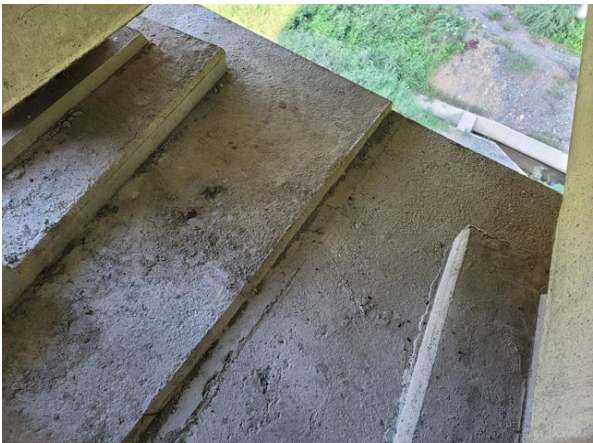
| 손상현황 | • P2 페콘크리트 퇴적(1.5×1.0)-보수- | 손상현황 | • P2 망상균열 (10.0×1.0)-보수- |

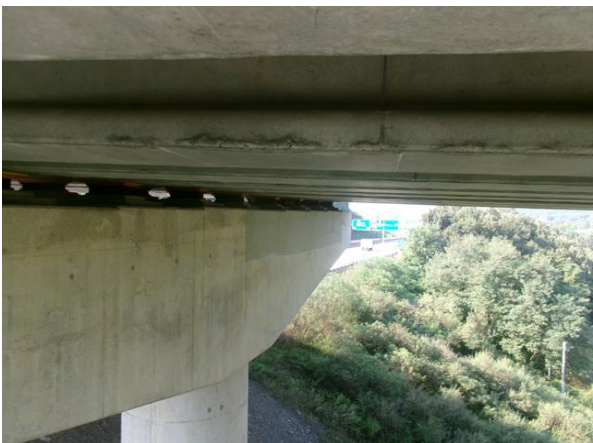
| 손상현황 | • P2 망상균열 (10.0×1.0)-보수- | 손상현황 | • P3 균열(0.2mm/20.0m)-보수- |

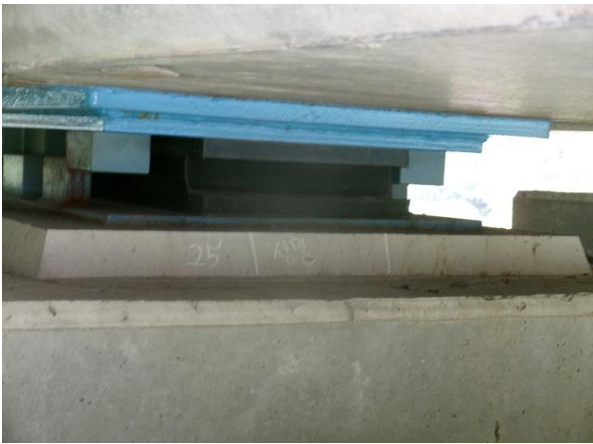
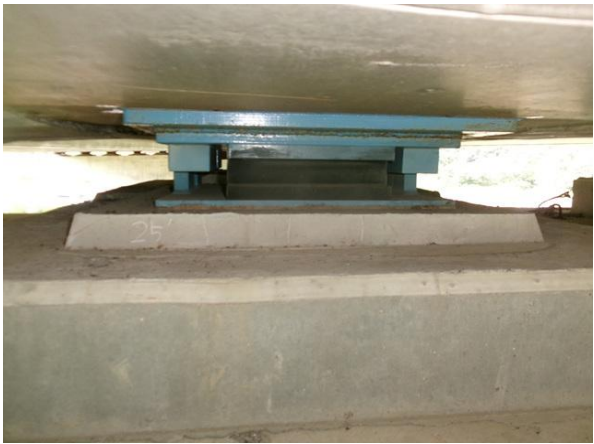
| 손상현황 | • P1-Sh3 몰탈 균열(0.1mm/0.2m) | 손상현황 | • P1-Sh8 몰탈 균열(0.1mm/0.2m) |
| 원 인 | • 건조수축, 온도변화 | 원 인 | • 건조수축, 온도변화 |

- 받침 물탈에 발생된 균열의 경우 건조수축 및 온도변화에 의한 손상으로 판단되며, 교량받침의 거동에 영향을 미칠만한 손상은 아니나, 손상의 진전 방지를 위한 표면처리 등의 조치를 취하는 것이 바람직 할 것으로 판단된다.
- 무수축물탈 및 받침콘크리트 박락의 경우 시공시 외부충격 등에 의한 손상으로 판단되며, 손상의 진전 방지를 위한 단면보수 등의 조치가 요망된다.
- 플레이트 부식의 경우 공용기간 증가, 습기흡착, 시공미흡 등에 의한 손상으로 판단되며, 손상의 진전 방지를 위한 재도장 등의 조치를 취하는 것이 바람직 할 것으로 판단된다.
- 교량받침에서 조사된 스토퍼 간섭의 경우 시공미흡, 장기공용 등에 의한 손상으로 유추되며, 발생한 손상으로 인해 현재 무수축물탈 및 받침콘크리트 등 주변부재에 손상이 발생하지 않은 것으로 확인되었다. 추후 주기적인 점검을 통한 주의관찰 후 손상의 추가 발생시 프리셋팅 등 적절한 조치를 취하는 것이 바람직하다.

| 조치방안 | • 표면처리 | 조치방안 | • 표면처리 |

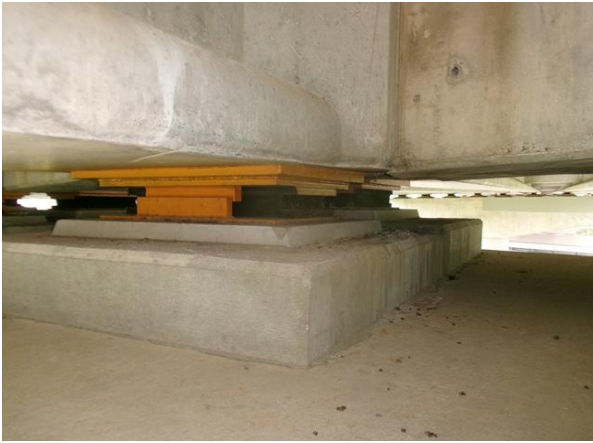
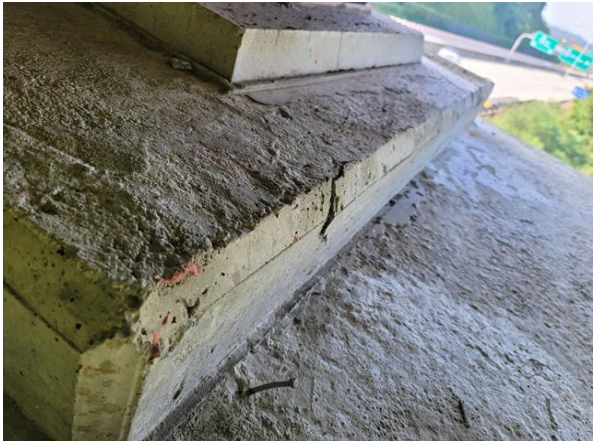
| 손상현황 | • P1-Sh7 몰탈 박락(0.1m×0.1m) | 손상현황 | • P2-Sh10 콘크리트 박락(0.1m×0.1m) |
| 원 인 | • 외부충격, 거푸집탈거시 충격 | 원 인 | • 외부충격, 거푸집탈거시 충격 |

| 조치방안 | • 단면보수 | 조치방안 | • 단면보수 |

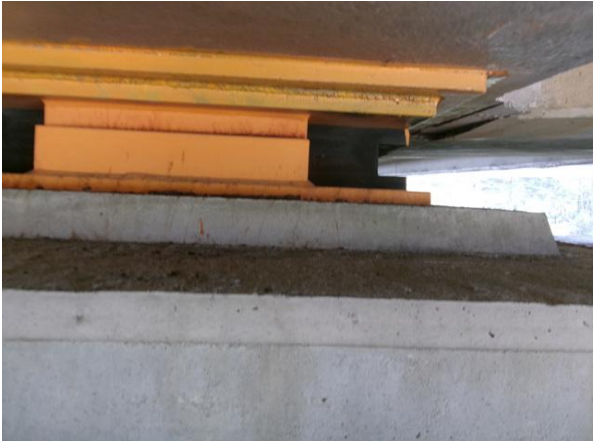
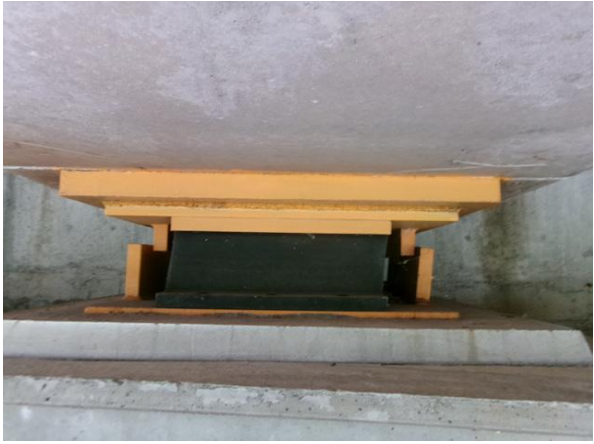
| 손상현황 | • P3-Sh9 몰탈 균열(0.1mm/0.2m) | 손상현황 | • A1-Sh3 스톱퍼 파손(1EA) |
| 원 인 | • 건조수축, 온도변화 | 원 인 | • 시공미흡 등 |

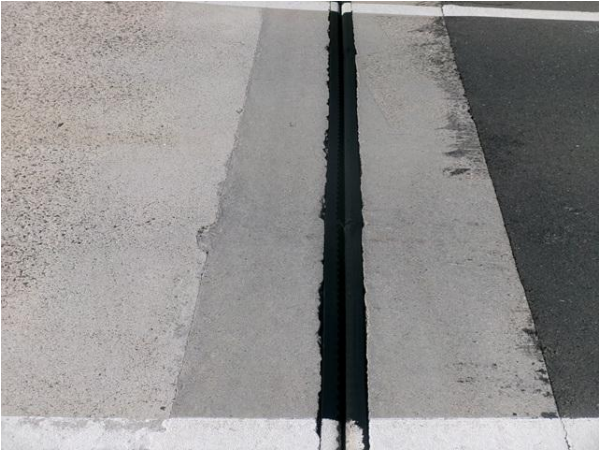
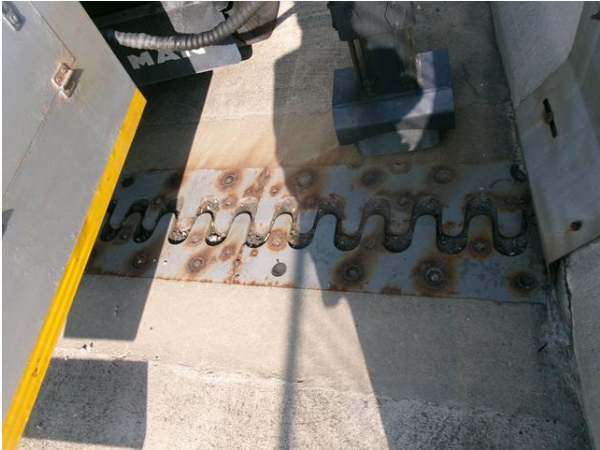
| 손상현황 | • 상주 A1 후타재 박락(0.1×8.0) | 손상현황 | • 상주 P2 이물질퇴적(L=2.0m) |
| 원 인 | • 장기공용, 차량윤하중 | 원 인 | • 차량윤하중, 장기공용 |

- 신축이음에 발생한 후타재 균열(0.3mm미만)은 차량 통행하중 및 충격, 콘크리트 열화 등으로 인한 손상으로 판단되며, 내구성 확보 차원의 표면처리를 실시하는 유지관리가 필요할 것으로 판단된다.
- 후타재 파손, 박락의 경우 공용기간 증가, 차량 통행하중 및 충격, 콘크리트 열화 등에 의한 손상으로 판단되며, 손상의 진전방지 및 내구성확보를 위한 단면보수가 필요할 것으로 판단된다.
- 접속부 이격은 접속부 포장-후타재에서 발생한 손상으로 접속부 침하, 우수유입 등에 의한 손상으로 판단된다. 금회 접속부 재포장으로 본선구간은 양호한 상태이나, 갓길측은 이격이 있는 상태로, 주의관찰을 실시하는 유지관리가 필요하다.
- 차수판 볼트탈락의 경우 온도변화, 장기공용에 의한 손상으로 유지관리를 위해 정비가 요망된다.
- 본체 고무재 파손은 장기공용, 차량운하중 등에 의한 손상으로 즉각적인 보수보다는 주의관찰을 실시하고, 추후 일괄적으로 교체를 하는 유지관리가 필요하다.
- 조사된 토사퇴적의 경우 비산먼지, 공용기간 증가 등에 의한 손상으로, 신축이음의 원활한 거동을 위한 청소 등의 정비가 필요할 것으로 판단된다.

| 조치방안 | • 단면보수 | 조치방안 | • 청소 |

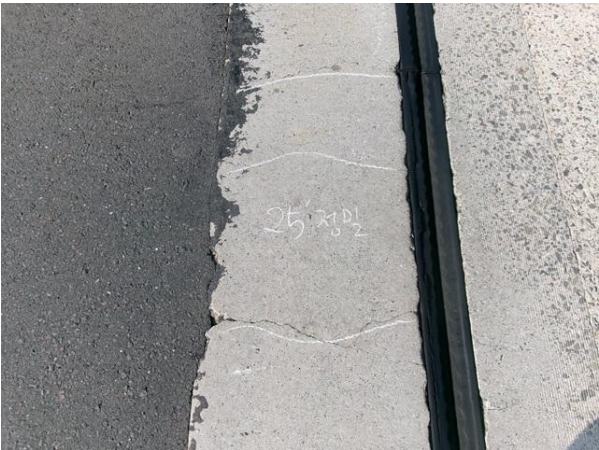
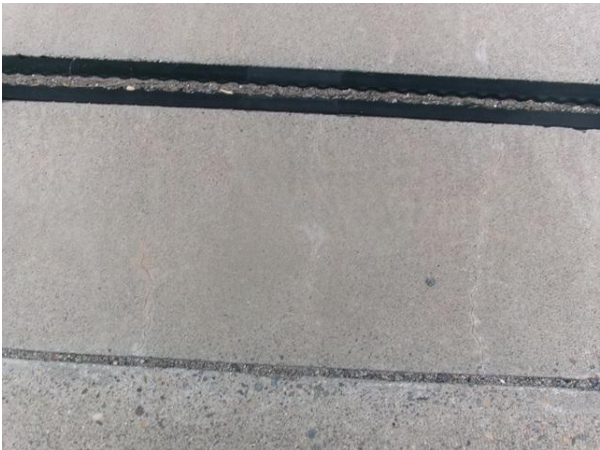
| 손상현황 | • 상주 A2 후타재 균열(0.1mm/0.3m) | 손상현황 | • 영천 A2 후타재 균열(0.1mm/0.3m) |
| 원 인 | • 건조수축, 온도변화, 차량윤하중 | 원 인 | • 건조수축, 온도변화, 차량윤하중 |

| 조치방안 | • 표면처리 | 조치방안 | • 표면처리 |

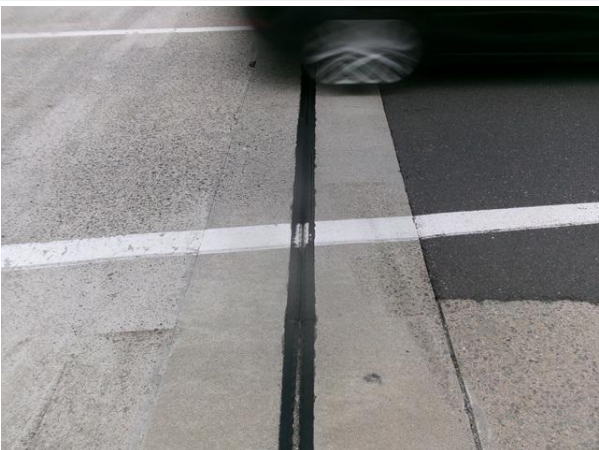
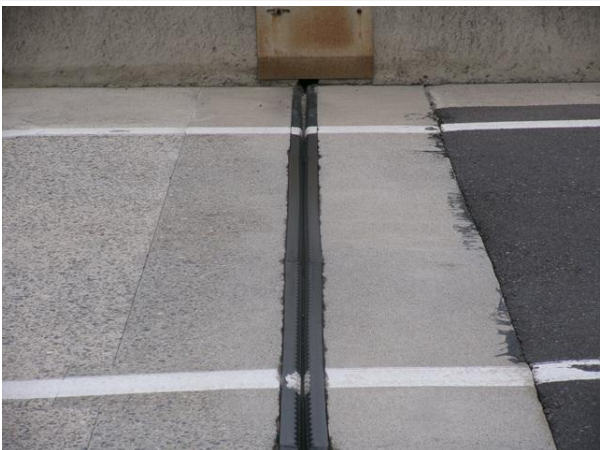
| 손상현황 | • 영천 A1 고무재파손(L=1.0m) | 손상현황 | • 영천 A2 후타재 박락(0.1×7.0) |
| 원 인 | • 차량윤하중, 건조수축, 장기공용 | 원 인 | • 장기공용, 차량윤하중 |

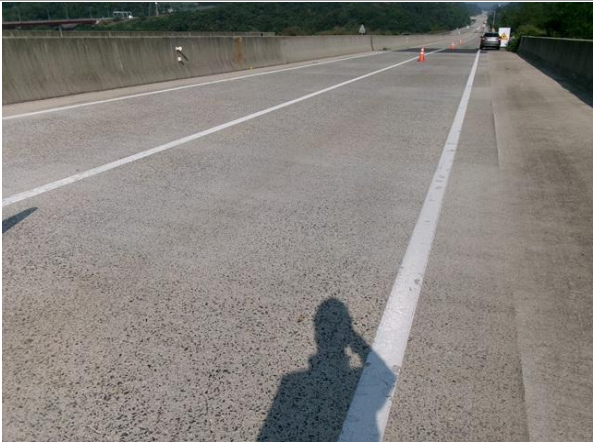
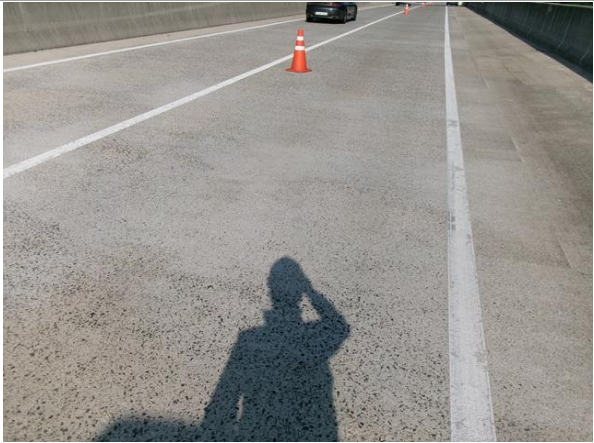
| 손상현황 | • 상주방향 S1 망상균열 (30.0×3.0) | 손상현황 | • 상주방향 S2 망상균열 (30.0×3.0) |
| 원 인 | • 장기공용, 건조수축, 중차량 반복통행 | 원 인 | • 장기공용, 건조수축, 중차량 반복통행 |

- 교면포장에 발생된 망상균열, 파손, 박락의 경우 건조수축, 우수유입, 중차량 반복통행, 공용 기간 증가 등의 복합적인 원인으로 인한 손상으로 판단되며, 손상의 진전 방지 및 차량의 주행성, 내구성 확보를 위한 표면처리, 단면보수 등의 조치가 필요하다.
- 접속부 이격의 경우 접속부 침하, 시공미흡에 의한 손상으로 추정되며, 현재 경미한 상태로 손상의 진전여부 확인 등의 주의관찰이 요구된다.

| 조치방안 | • 표면처리 | 조치방안 | • 표면처리 |

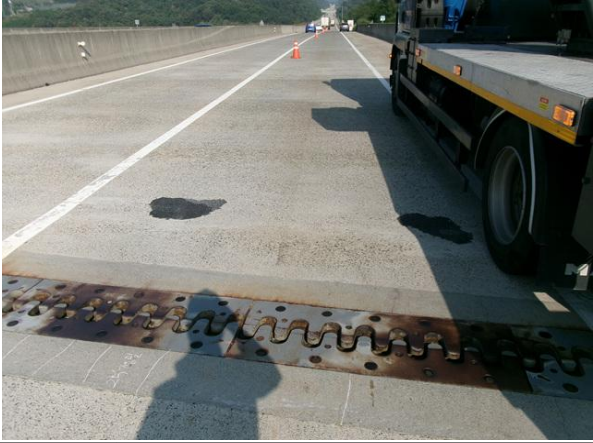
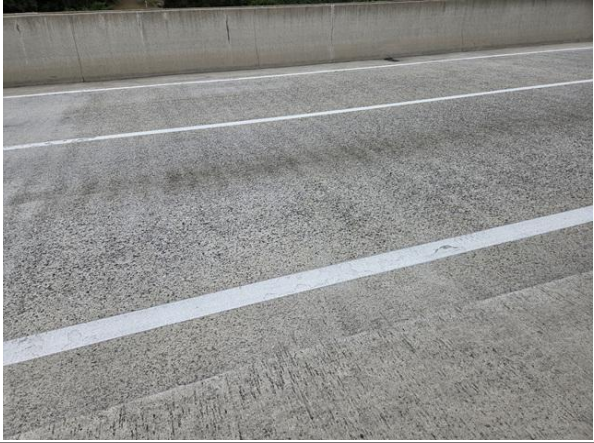
| 손상현황 | • 상주방향 S2 파손 (0.5×0.5) | 손상현황 | • 영천방향 S1 망상균열 (20.0×7.0) |
| 원 인 | • 장기공용, 건조수축, 중차량 반복통행 | 원 인 | • 장기공용, 건조수축, 중차량 반복통행 |

| 조치방안 | • 표면처리 | 조치방안 | • 표면처리 |

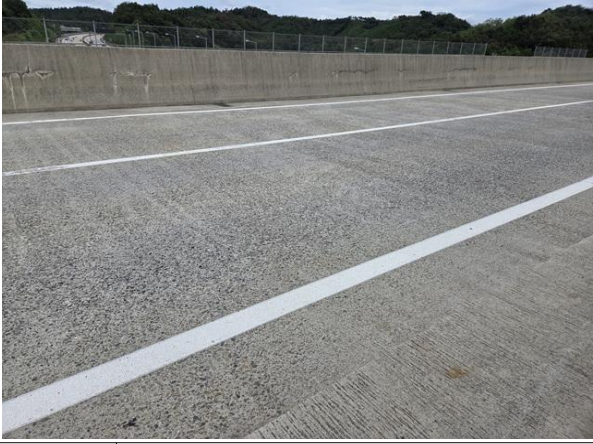
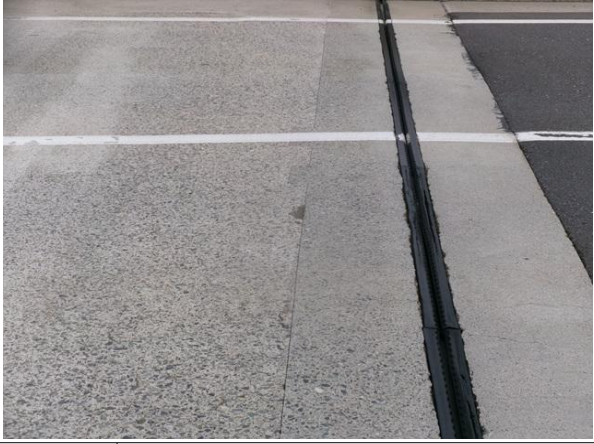
| 손상현황 | • 영천방향 S3 망상균열 (20.0×7.0) | 손상현황 | • 영천방향 S4 박락 (0.1×0.3) |
| 원 인 | • 장기공용, 건조수축, 중차량 반복통행 | 원 인 | • 장기공용, 중차량 반복통행 |

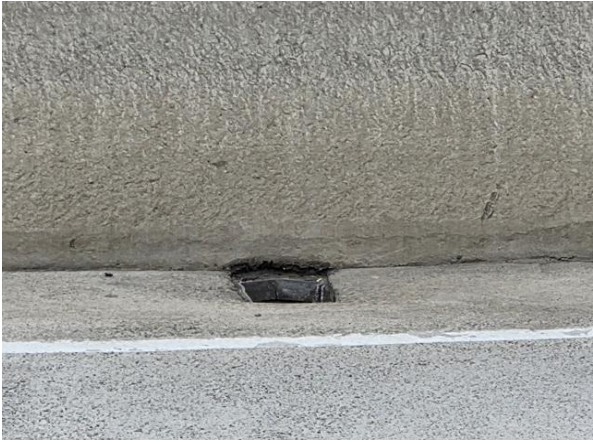
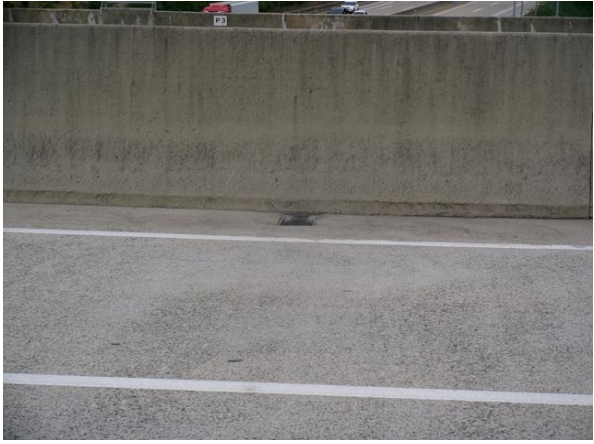
| 손상현황 | • 영천방향 S1 그레이팅 변형, 파손(1EA) | 손상현황 | • 영천방향 S4 그레이팅 변형, 파손(1EA) |
| 원 인 | • 외부충격 | 원 인 | • 외부충격 |

- 영천방향 배수구에 그레이팅 변형 및 파손이 확인되었고, 장기공용 및 외부충격에 의한 손상으로 원활한 유지관리 및 배수기능 확보를 위해 정비가 필요하다.

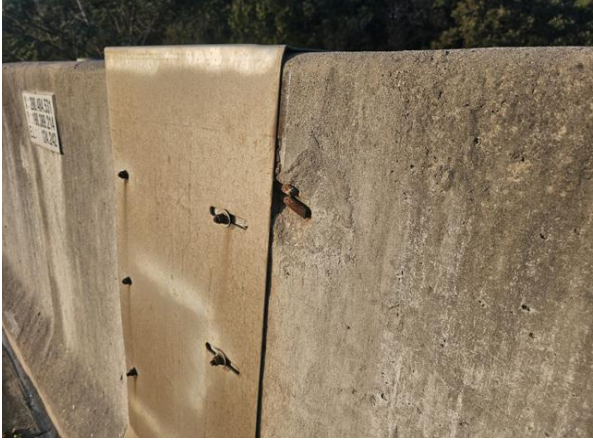
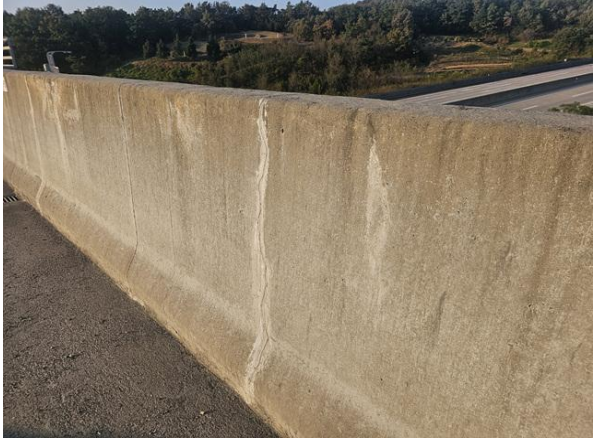
| 손상현황 | • 상주방향 S1 파손(0.1m×0.1m) | 손상현황 | • 상주방향 S4 백태(0.1m×1.0m) |
| 원 인 | • 볼트삽입시 충격, 외부충격 | 원 인 | • 장기공용, 수분접촉 |

- 방호벽에 발생한 파손의 경우 시공중 충격에 의한 손상으로 추정되며, 손상의 진전 방지 및 구조물의 내구성 증진을 위한 단면보수가 필요할 것으로 판단된다.
- 일부구간 발생한 백태의 경우 균열부 우수유입에 의한 손상으로 판단되며, 손상의 진전 방지 및 내구성 확보를 위한 표면처리 등의 조치가 필요하다고 판단된다.
- 차량충돌흔적은 보수보다는 주의관찰을 실시하는 유지관리가 필요하다.

| 조치방안 | • 단면보수 | 조치방안 | • 표면처리 |

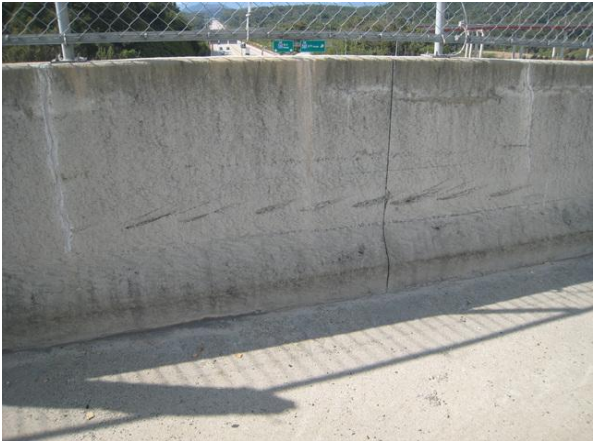
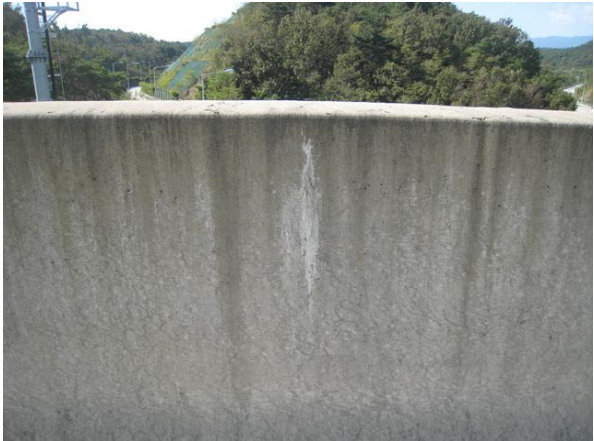
| 손상현황 | • 영천방향 S3 차량충돌흔적(4.0m×0.5m) | 손상현황 | • 영천방향 S4 백태(0.1m×0.2m) |
| 원 인 | • 차량충돌 | 원 인 | • 장기공용, 수분접촉 |

| 조치방안 | • 주의관찰 | 조치방안 | • 표면처리 |

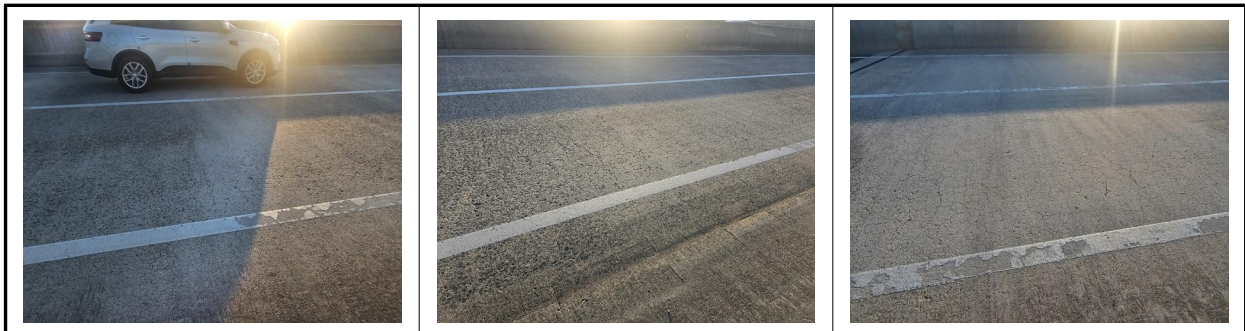
① 상주방향 교면포장 망상균열 - 진전 여부확인

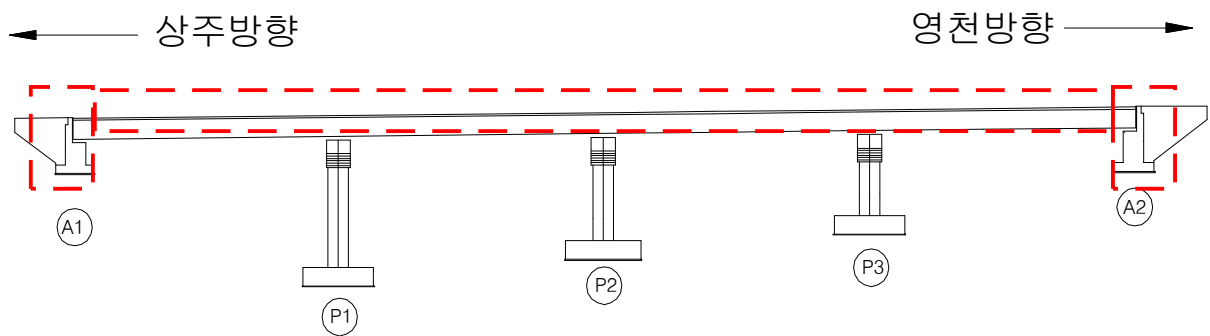
② 신축이음 A1, A2측 후타재 균열, 후타재 박락, 고무재 파손 - 진전 여부확인
