## 34. 도림천교

### 34.1 시설물의 개요

본 시설물은 경상북도 영천시 도림동 1098-1(상주영천고속도로 80.169~80.349km)에 위치한 교량으로서 총 연장 180.0m, 폭 24.3m, 왕복 4차로로 시공되어 있다.

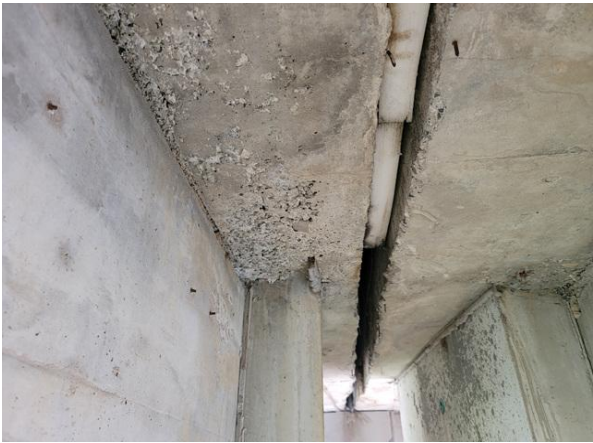
| 손상현황 | • S3 재료분리 (0.5×0.2) | 손상현황 | • S3 철근노출 (0.1×0.5) -보수 |
| 원 인 | • 시공미흡, 다짐불량 | 원 인 | • 시공미흡, 다짐불량 |

| 조치방안 | • 단면보수 | 조치방안 | • 단면보수 (방청) |

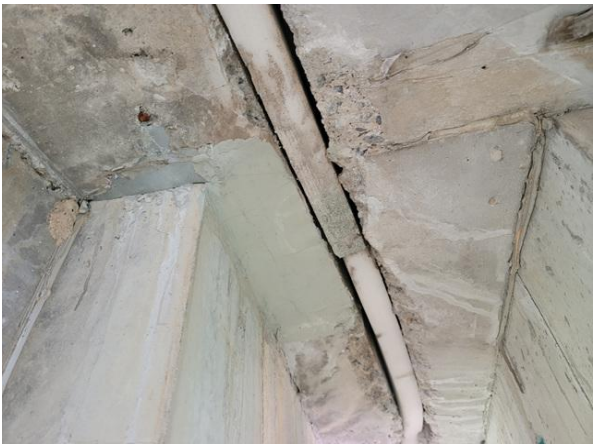
| 손상현황 | • S3 파손 (0.3×1.0) -보수 | 손상현황 | • S4 균열부백태 (0.1×0.5*16ea) |
| 원 인 | • 거푸집 탈거시 충격, 장기공용 등 | 원 인 | • 건조수축, 온도변화, 수분접촉 |

| 조치방안 | • 단면보수 | 조치방안 | • 표면처리 |

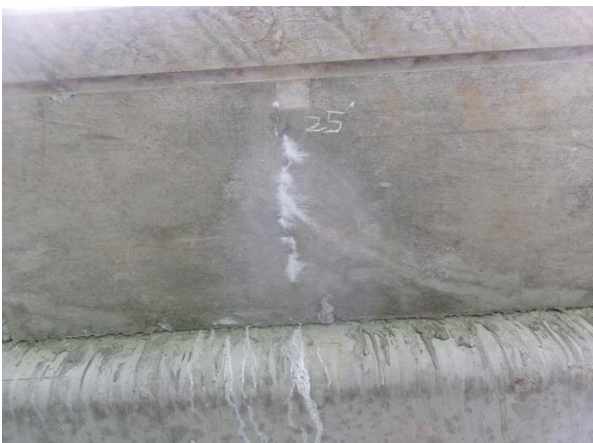
| 손상현황 | • S4 균열부백태 (0.1×0.5*16ea) | 손상현황 | • S2 층분리 (0.5.×0.3) |
| 원 인 | • 건조수축, 온도변화, 수분접촉 | 원 인 | • 시공미흡, 거푸집 조기탈형 등 |

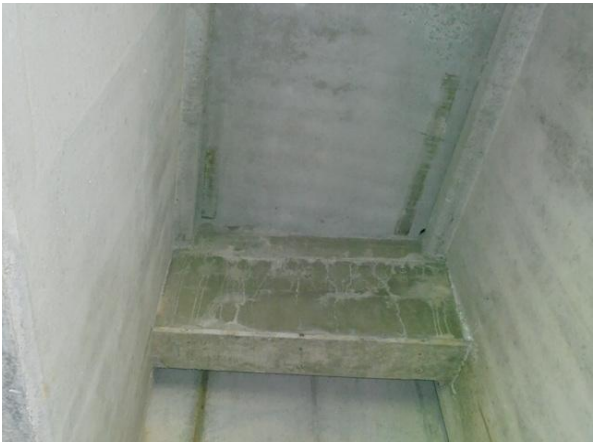
| 손상현황 | • S4-백태(0.1×0.3) | 손상현황 | • S4 균열부 백태(0.5×0.25) |
| 원 인 | • 건조수축,수분접촉 | 원 인 | -건조수축,수분접촉 |

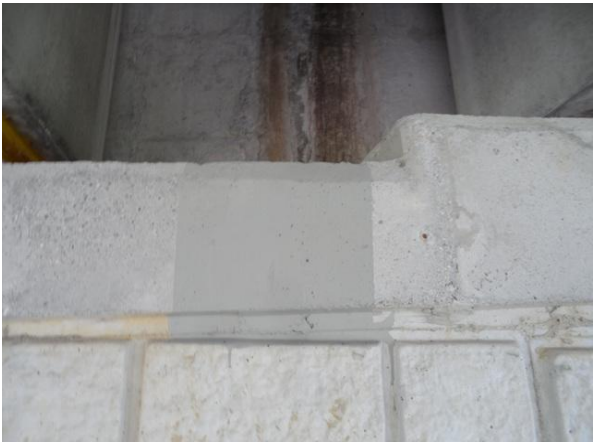
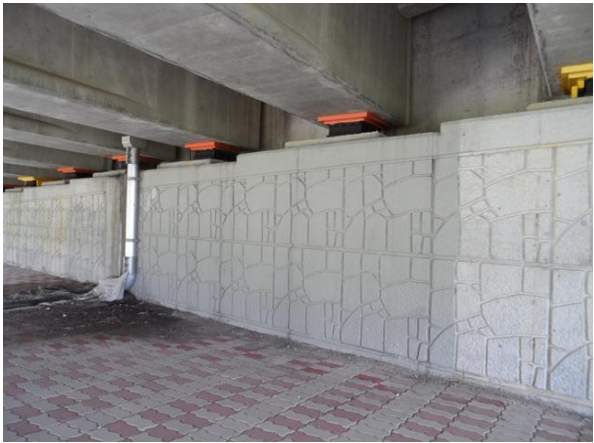
| 손상현황 | • A1 균열 - 보수 | 손상현황 | • A1 표면오염-보수 |

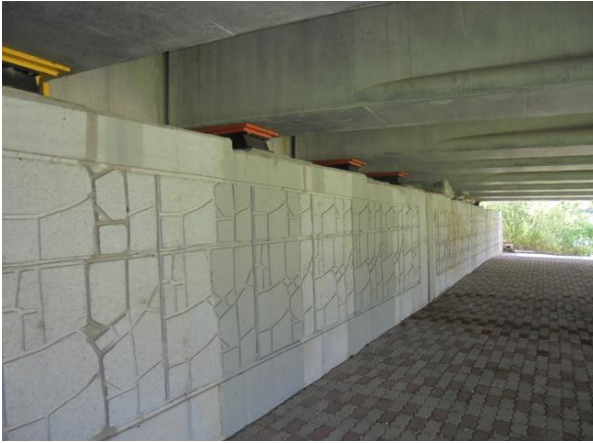
| 손상현황 | • A2 표면오염-보수 | 손상현황 | • A2 균열 (0.2/2.0) |

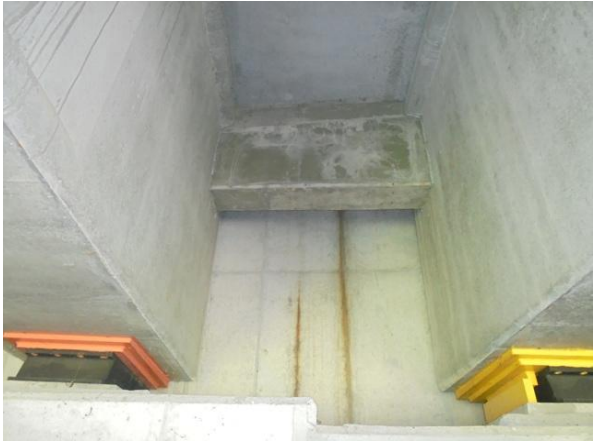
| 손상현황 | • A1 법면 상태양호 | 손상현황 | • A2 누수흔적(0.5×2.0) |
| 원 인 | - | 원 인 | • 우수유입 등 |

- 교대에 발생한 균열의 경우 건조수축 및 온도변화 등에 의한 손상으로 추정되며, 손상의 진전 방지 및 구조물의 내구성 증진을 위한 0.3mm미만 균열의 경우 표면처리를, 0.3mm이상 균열의 경우 주입보수를 실시하는 것이 바람직 할 것으로 판단된다.
- 교대에 신축이음 및 외부에서 유입된 우수로 인한 누수흔적이 조사되었고, 손상의 진전 방지를 위한 신축이음부와 연계한 보수, 표면처리 등의 조치가 필요하며, 주기적인 점검을 통한 주의관찰 후 손상의 재발생 여부를 확인하는 것이 필요하다고 판단된다.

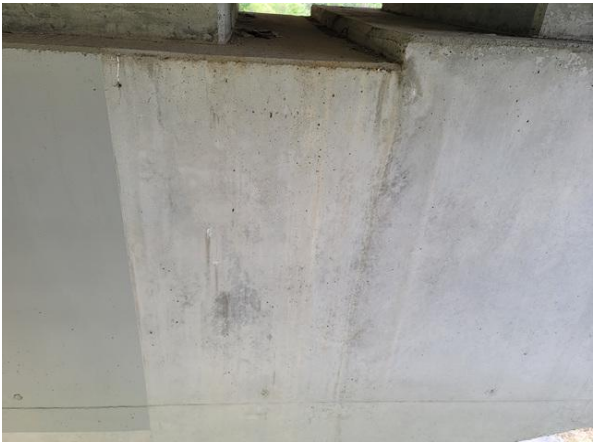
| 손상현황 | • P1 코핑부 망상균열(5.0×2.0) | 손상현황 | • P1코핑부 균열부백태(0.2×0.5)-보수 |
| 원 인 | • 건조수축, 온도변화, 거푸집 조기탈거 등 | 원 인 | • 장기공용, 수분접촉 |

| 조치방안 | • 표면처리 | 조치방안 | • 표면보수 |

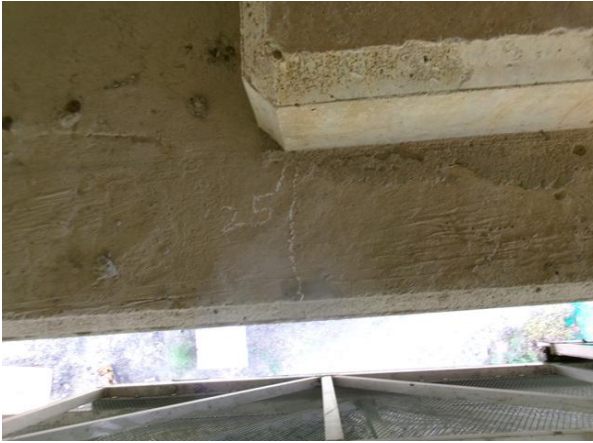
| 손상현황 | • P2 코핑부 균열(0.2/0.3) | 손상현황 | • P2 코핑부 누수흔적(0.5×2.0)-보수 |
| 원 인 | • 건조수축, 온도변화, 거푸집 조기탈거 등 | 원 인 | • 장기공용, 수분접촉 |

| 조치방안 | • 표면처리 | 조치방안 | • 표면보수 |

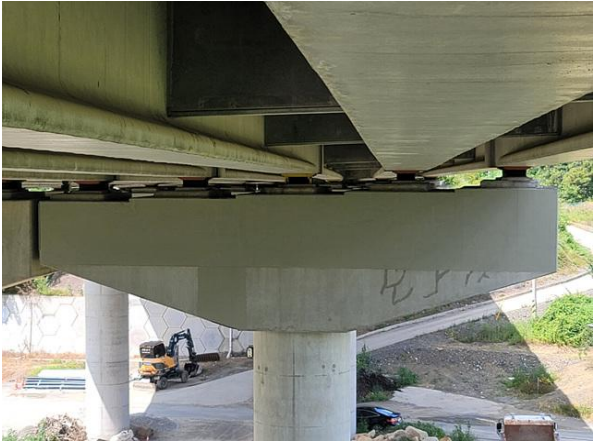
| 손상현황 | • P2 코핑부 망상균열(8.0×2.0)-보수 | 손상현황 | • P2 상부 폐콘크리트퇴적-보수 |
| 원 인 | • 건조수축, 온도변화, 거푸집 조기탈거 등 | 원 인 | • 정비미흡 |

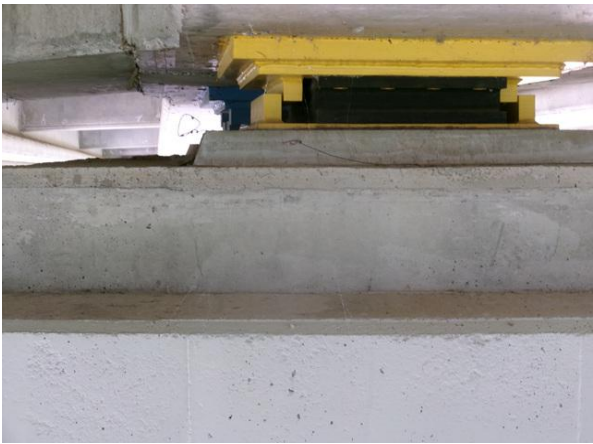
| 손상현황 | • P1-Sh8 콘크리트 균열(0.1/0.2) | 손상현황 | • P1-Sh9 몰탈 박락(0.1×0.1) |
| 원 인 | • 건조수축, 온도변화 | 원 인 | • 외부충격 |

| 조치방안 | • 표면처리 | 조치방안 | • 단면보수 |

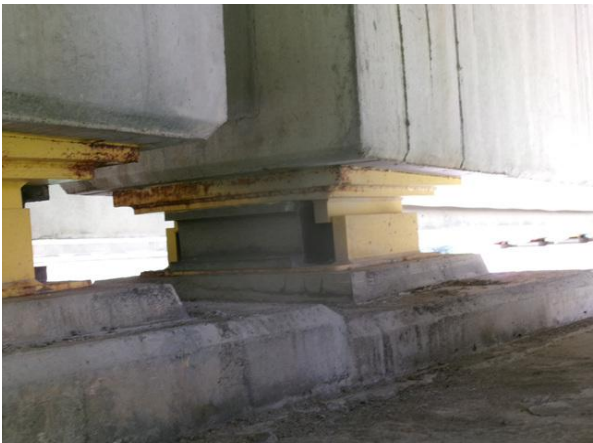
| 손상현황 | • P2-Sh3 플레이트 부식 | 손상현황 | • P2-Sh8 플레이트 부식 |
| 원 인 | • 장기공용, 습기흡착 | 원 인 | • 장기공용, 습기흡착 |

| 조치방안 | • 재도장 | 조치방안 | • 재도장 |

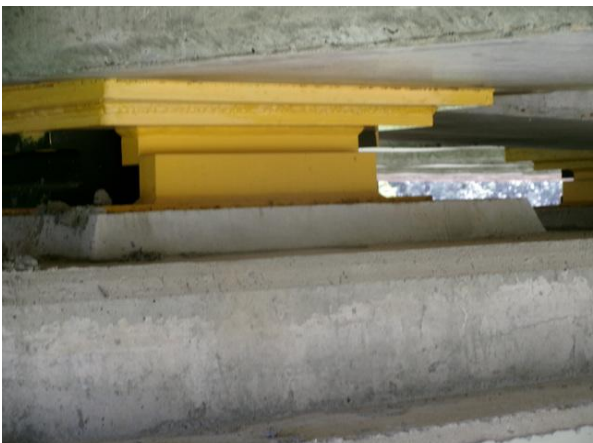
| 손상현황 | • P3-Sh2 몰탈 균열(0.2/0.2) | 손상현황 | • P3-Sh6 전경 |
| 원 인 | • 건조수축, 온도변화 | 원 인 | • - |

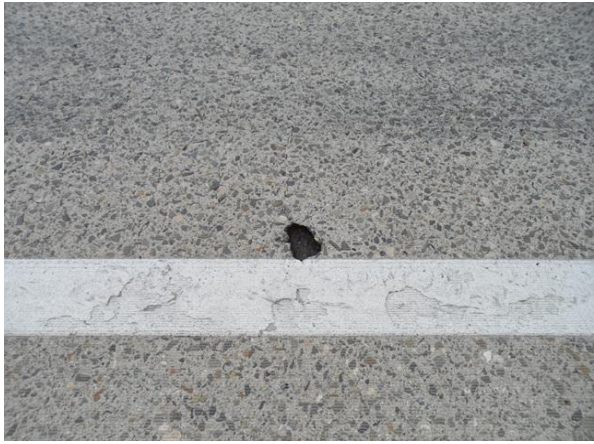
| 손상현황 | • S1 포장파손 (0.1m×0.1m) | 손상현황 | • S2 망상균열 (40.0m×6.0m) |
| 원 인 | • 장기공용, 중차량 반복통행 | 원 인 | • 장기공용, 건조수축, 중차량 반복통행 |

| 조치방안 | • 단면보수 | 조치방안 | • 표면처리 |

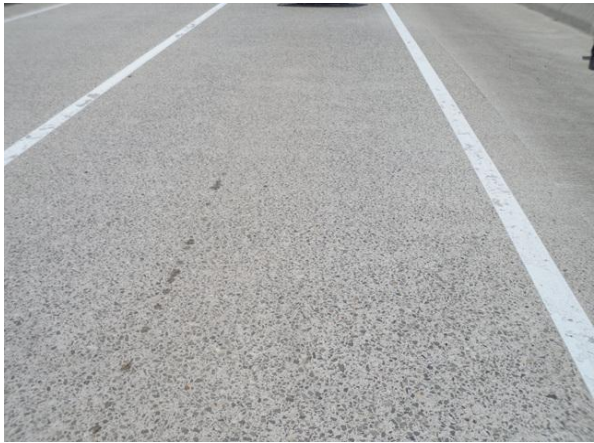
| 손상현황 | • S3 망상균열 (40.0×6.0) | 손상현황 | • S2 포장파손 (0.1×0.1) |
| 원 인 | • 장기공용, 건조수축, 중차량 반복통행 | 원 인 | • 장기공용, 중차량 반복통행 |

| 조치방안 | • 표면처리 | 조치방안 | • 단면보수 |

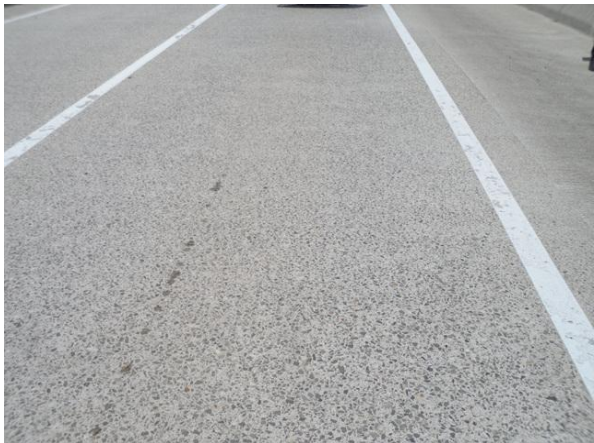
| 손상현황 | • S3 망상균열 (40.0×6.0) | 손상현황 | • S4 망상균열 (40.0×6.0) |
| 원 인 | • 장기공용, 건조수축, 중차량 반복통행 | 원 인 | • 장기공용, 건조수축, 중차량 반복통행 |

- 교면포장에 발생된 망상균열의 경우 건조수축, 우수유입, 중차량 반복통행, 공용기간 증가 등의 복합적인 원인으로 인한 손상으로 판단되며, 손상의 진전 방지 및 차량의 주행성 확보를 위한 표면처리 등의 조치가 요망된다.
- 포장파손의 경우 중차량 반복통행, 공용기간 증가 등의 복합적인 원인으로 인한 손상으로 판단되며, 손상의 진전 방지 및 차량의 주행성 확보를 위한 단면보수 등의 조치가 요망된다.

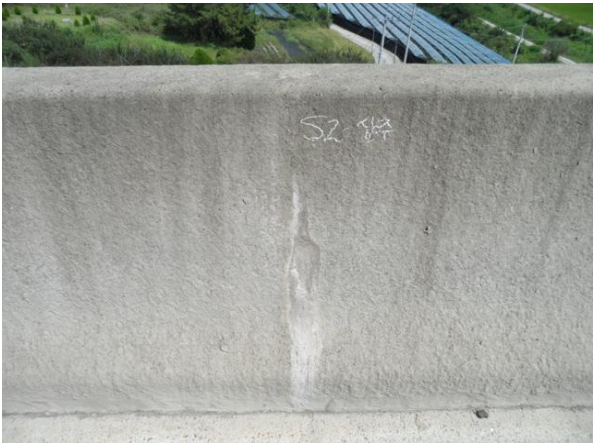
| 손상현황 | • S2 방호벽 균열(0.2/1.5) | 손상현황 | • S1 중분대 균열부백태 (0.2×0.9) |
| 원 인 | • 건조수축, 장기공용 | 원 인 | • 건조수축, 장기공용 |

- 방호벽에 발생된 균열(0.3mm미만), 균열부백태의 경우 건조수축 및 거푸집 조기탈거, 공용기간 증가, 균열부 우수유입에 의한 손상으로 판단되며, 손상의 진전 방지 및 내구성 증진을 위한 표면처리 등의 보수조치가 필요하다고 판단된다.

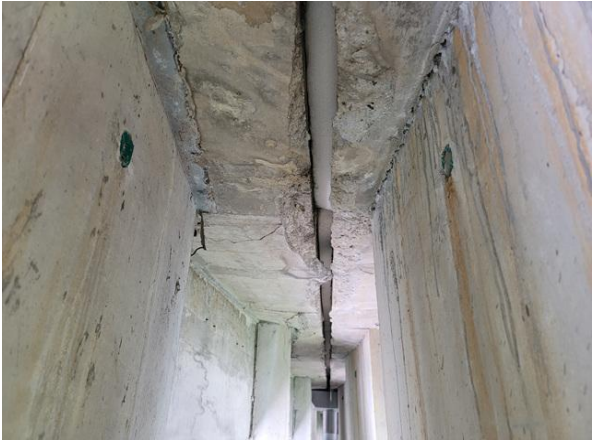
| 손상현황 | • S2 파손 (1.0×0.2) | 손상현황 | • S4 균열부 백태(0.1×0.25) |
| 원 인 | • 시공미흡, 물리적 충격 등 | 원 인 | • 장기공용, 수분접촉 |

- 바닥판하면의 재료분리의 경우 시공미흡, 다짐부족 등에 의한 손상으로 판단되며, 기능발휘에는 문제가 없으나 내구성확보를 위해 단면보수 조치가 필요하다.
- 조사된 균열부백태의 경우, 손상의 진전 방지 및 내구성 확보를 위한 표면보수를 실시하는 것이 바람직 할 것으로 판단된다.
- 바닥판하면에 발생한 파손은 시공미흡, 외부충격 등에 의한 손상으로 판단되며, 내구성 확보 차원에서 단면보수를 실시하는 것이 요구된다.

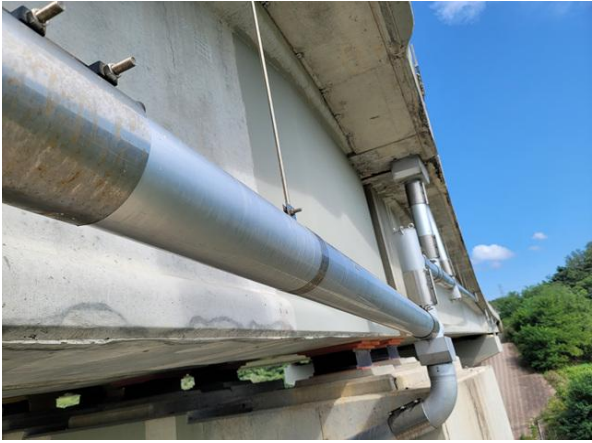
| 손상현황 | • S2-G5 망상균열-보수 | 손상현황 | • 거더 상태양호 |

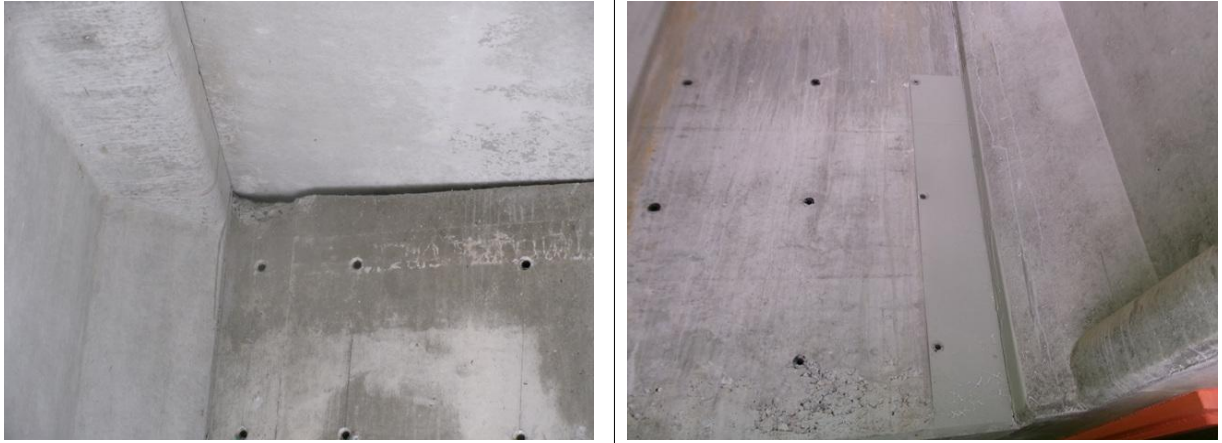
| 손상현황 | • S2-G4~5 파손(0.3×0.4) | 손상현황 | • S4-G2~3 백태(0.2×1.0)-보수 |
| 원 인 | • 시공미흡, 물리적 충격 등 | 원 인 | • - |

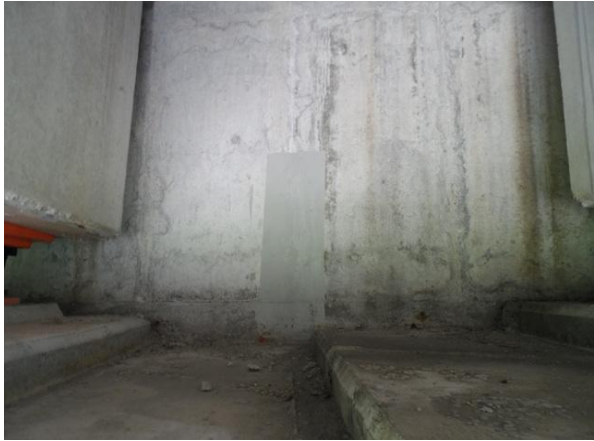
| 손상현황 | • A1 균열(0.3mm이상)-보수 | 손상현황 | • A1 백태(0.1×0.2)-보수 |

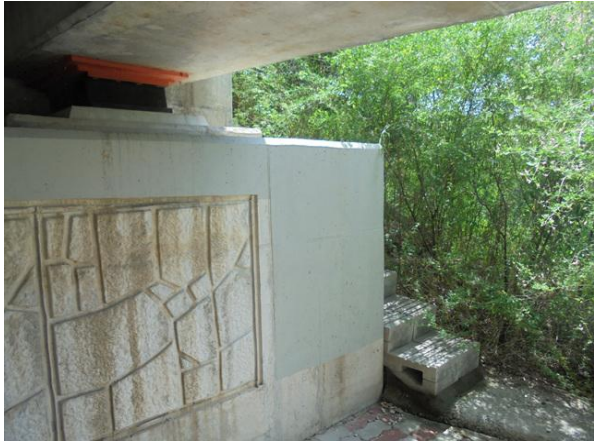
| 손상현황 | • A2 균열(0.3mm미만) | 손상현황 | • A2 망상균열(1.0×1.0)-보수 |
| 원 인 | • 건조수축, 온도변화, 거푸집 조기탈거 등 | 원 인 | • - |

| 조치방안 | • 표면처리 | 조치방안 | • - |

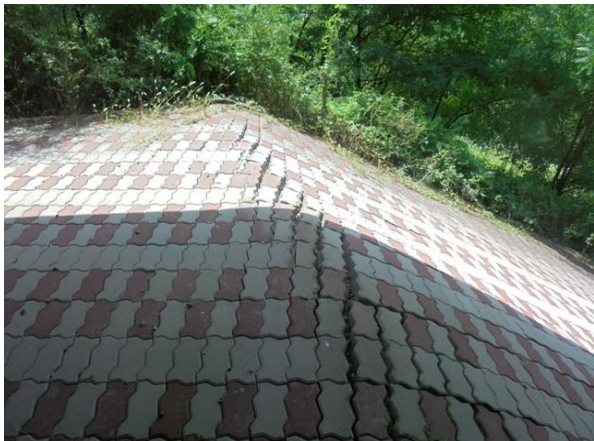
| 손상현황 | • A2 누수흔적 (0.5×2.0) | 손상현황 | • A2 법면 블록이격 (L=3.0m) |
| 원 인 | • 신축이음부 우수유입 등 | 원 인 | • 장기공용, 법면 다짐부족 등 |

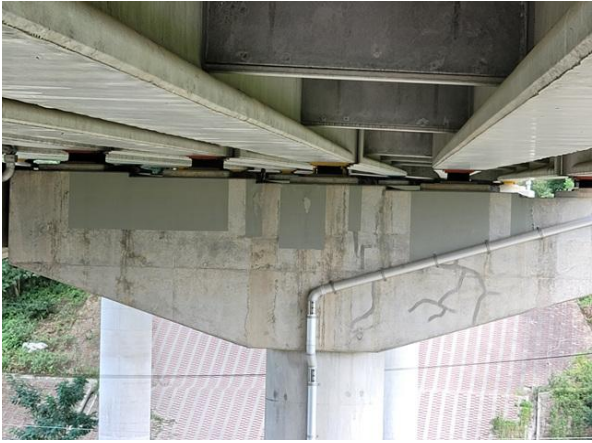
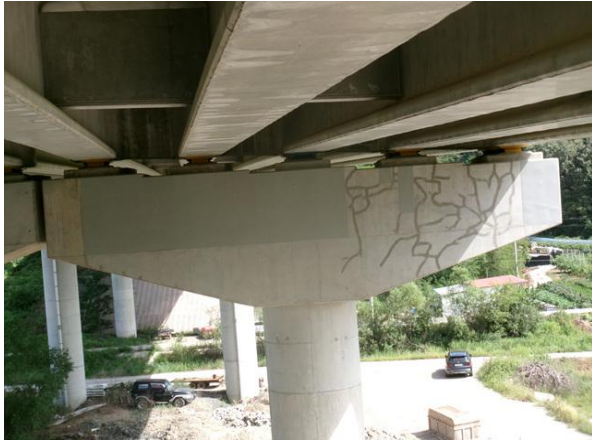
| 손상현황 | • P1 코핑부 균열(0.2mm/0.5)-보수 |

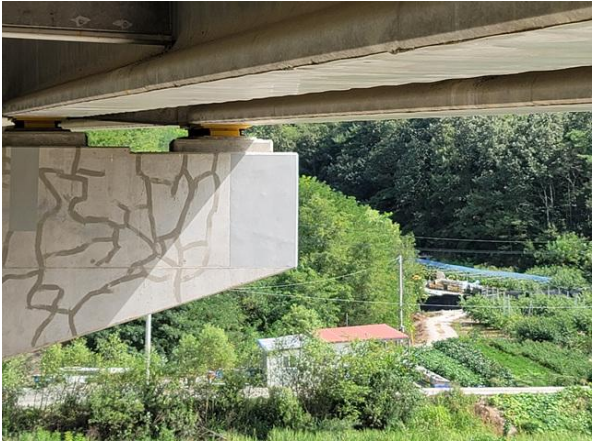
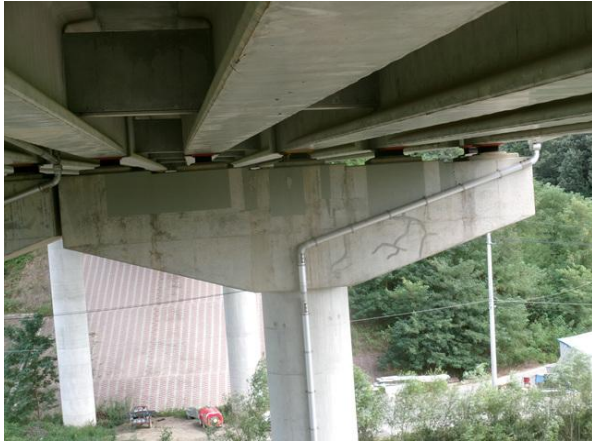
| 손상현황 | • P1 코핑부 망상균열(5.0×1.5)-보수 |

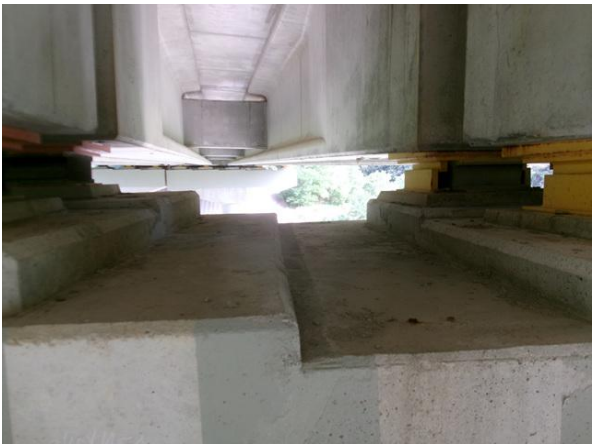
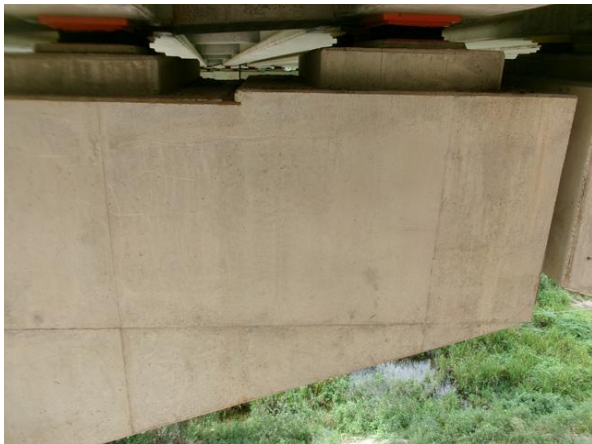
| 손상현황 | • P2 상부 폐콘크리트퇴적-보수 |

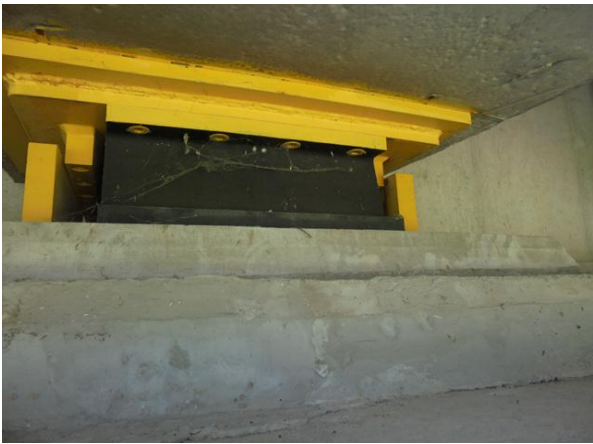
| 손상현황 | • A2-Sh3 몰탈 균열 (0.1mm/0.2) | 손상현황 | • P2-Sh2 몰탈 균열 (0.1×0.2) |
| 원 인 | • 건조수축, 온도변화 | 원 인 | • 외부충격 |

| 조치방안 | • 표면처리 | 조치방안 | • 단면보수 |

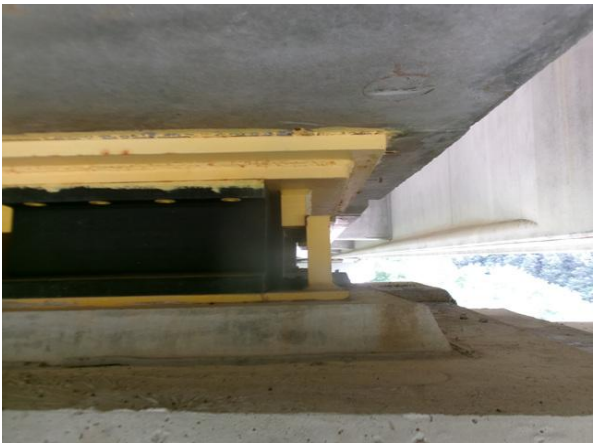
| 손상현황 | • P2-Sh3 스토퍼 간섭 | 손상현황 | • P3-Sh1 몰탈 균열 (0.2mm/0.2) |
| 원 인 | • 장기공용, 횡방향 밀림 | 원 인 | • 건조수축, 온도변화 |

| 조치방안 | • 주의관찰 | 조치방안 | • 표면처리 |

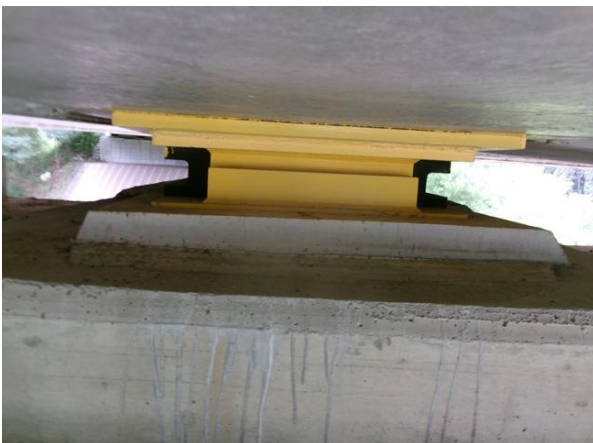
| 손상현황 | • P3-Sh2 몰탈 균열 (0.2mm/0.2) | 손상현황 | • P3-Sh3 콘크리트 균열 (0.1mm/0.3) |
| 원 인 | • 건조수축, 온도변화 | 원 인 | • 건조수축, 온도변화 |

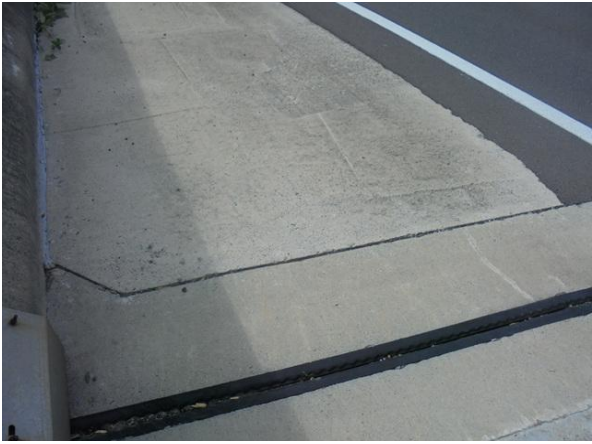
| 손상현황 | • A1 후타재 접속부 이격(0.5×0.3) | 손상현황 | • S3 포장박리(0.5×1.0) |
| 원 인 | • 장기공용, 중차량 반복통행 | 원 인 | • 장기공용, 건조수축, 중차량 반복통행 |

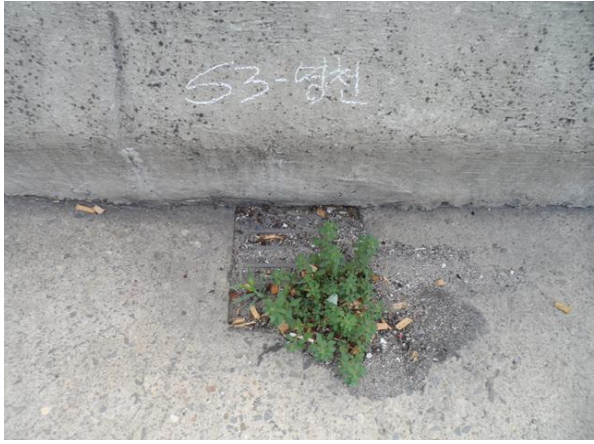
| 손상현황 | • 배수관 상태양호 | 손상현황 | • 배수구 막힘 |
| 원 인 | •- | 원 인 | • 공용기간 경과, 비산물퇴적 등 |

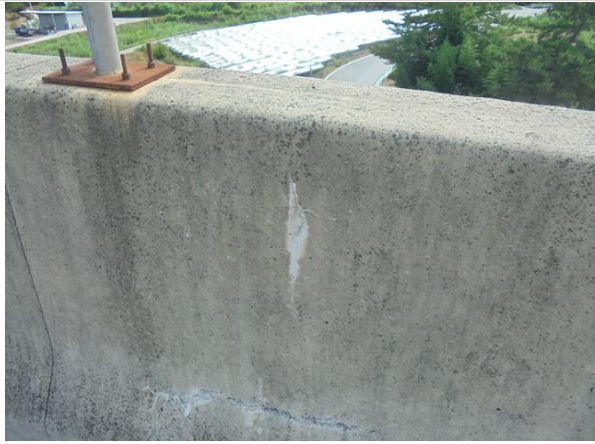
| 손상현황 | • S1 방호벽 균열부백태(0.1×1.0) | 손상현황 | • S1 중분대 망상균열(1×30) |
| 원 인 | • 장기공용, 수분접촉 | 원 인 | • 건조수축, 장기공용 |

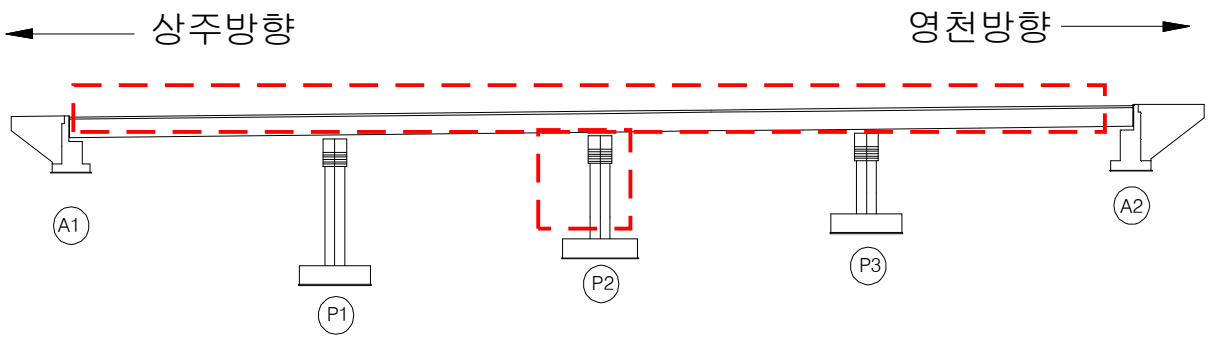
| ② 교량받침 P2 스토퍼 간섭 - 진전 여부확인 | | |
