## 35. 오미교

### 35.1 시설물의 개요

본 시설물은 경상북도 영천시 오미동(상주영천고속도로 81.648~81.698km)에 위치한 교량으로서 총 연장 50.0m, 폭 24.3m, 왕복 4차로로 시공되어 있다.

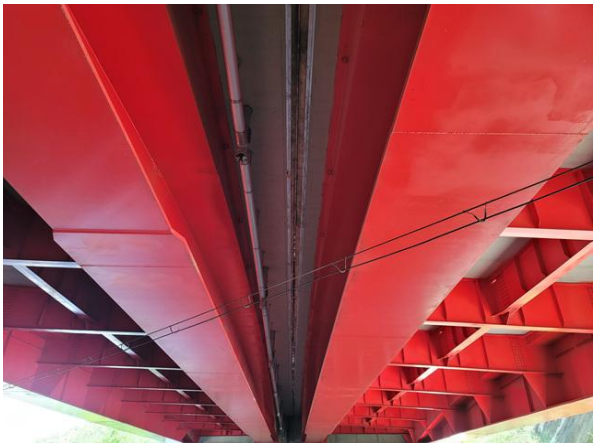
| 손상현황 | • S1 상태양호 | 손상현황 | • S1 캔틸레버 균열(0.3mm미만) -보수- |

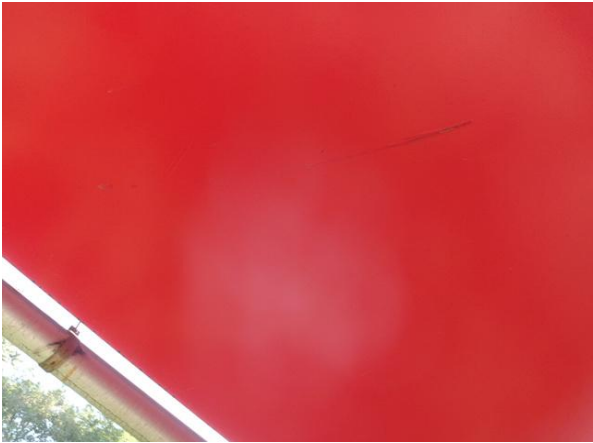
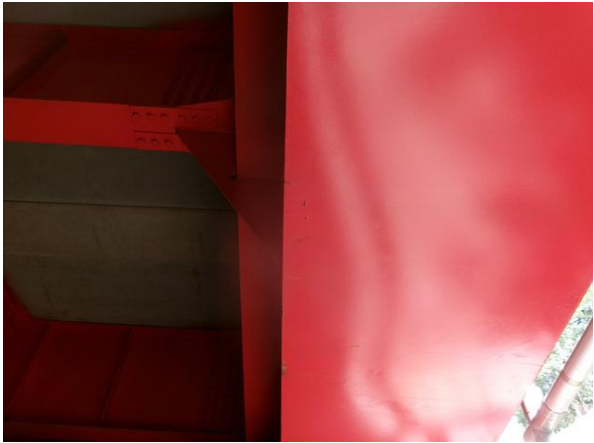
| 손상현황 | • S1-G1 거더외부 도장긫힘(0.1×1.5) | 손상현황 | • S1-G1 거더외부 도장긫힘(0.1×1.5) |
| 원 인 | • 외부충격 등 | 원 인 | • 외부충격 등 |

| 조치방안 | • 재도장 | 조치방안 | • 재도장 |

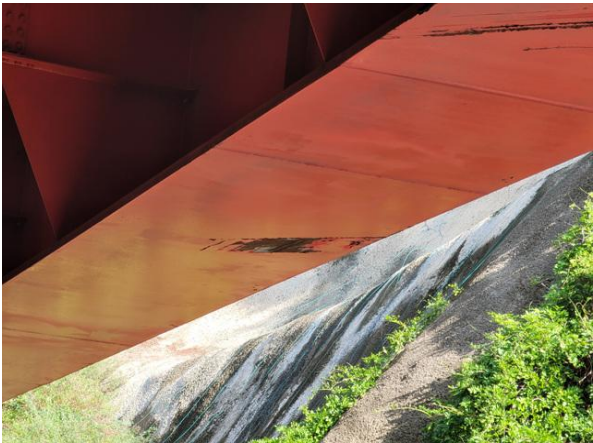
| 손상현황 | • S1-G1 거더외부 도장손상(1.0×1.0) | 손상현황 | • S1-G1 거더외부 도장손상(2.5×120) |
| 원 인 | • 외부충격 등 | 원 인 | • 외부충격 등 |

| 조치방안 | • 재도장 | 조치방안 | • 재도장 |

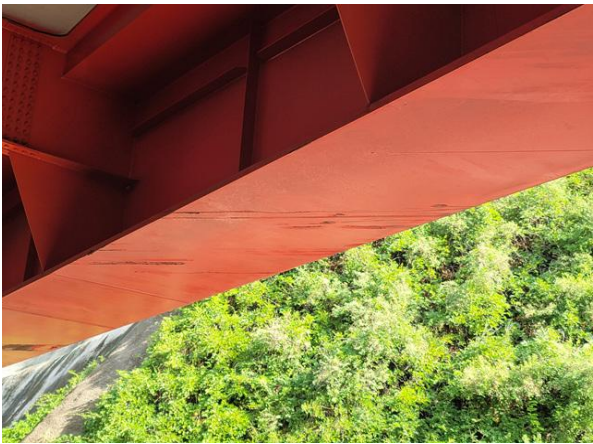
| 손상현황 | • S1-G1 거더외부 도장손상(3.0×2.0) | 손상현황 | • S1-G2 거더외부 도장박리(0.1×0.2) |
| 원 인 | • 외부충격 등 | 원 인 | • 외부충격, 도장미흡 등 |

| 조치방안 | • 재도장 | 조치방안 | • 재도장 |

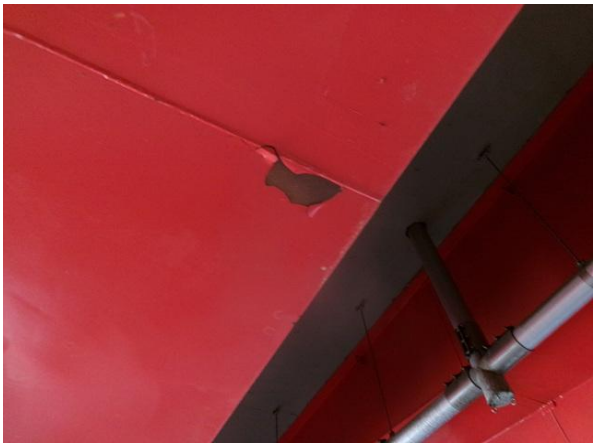
| 손상현황 | • S1-G2 거더외부 도장박리(0.1×0.2) | 손상현황 | • S1-G2 거더외부 도장박리(0.3×0.5) |
| 원 인 | • 외부충격, 도장미흡 등 | 원 인 | • 전처리미흡, 도장미흡 등 |

| 조치방안 | • 재도장 | 조치방안 | • 재도장 |

- 거더외부에 발생한 도장손상, 도장박리, 도장긁힘의 경우 공용기간 증가, 전처리미흡, 외부충격 등에 의한 손상으로 판단되며, 발생한 손상부의 경우 우수유입, 습기흡착시 부식 등의 손상발생의 우려가 있으므로 손상의 진전 방지 및 구조물의 내구성 확보 차원의 재도장 등의 보수조치가 필요할 것으로 사료된다.
- 거더내부의 경우 손상이 없는 양호한 상태이며, 추후 주기적인 점검을 통한 유지관리를 실시하여 현재 상태를 유지하는 것이 바람직 할 것으로 판단된다.

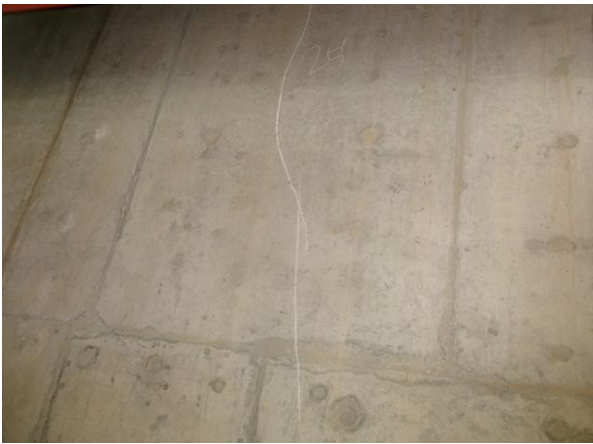
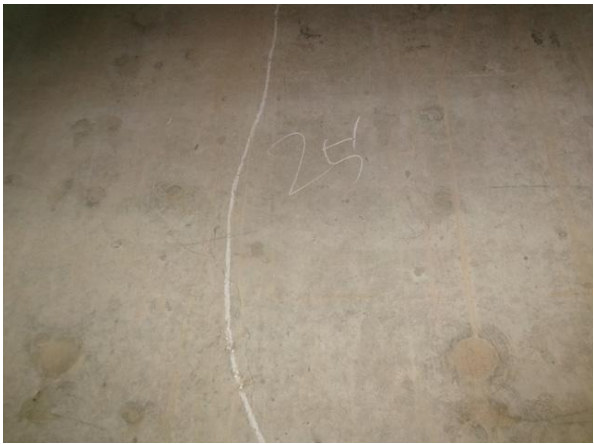
| 손상현황 | • A1 균열(0.3mm미만) | 손상현황 | • A1 균열(0.3mm미만) |
| 원 인 | • 건조수축, 온도변화, 거푸집 조기탈거 등 | 원 인 | • 건조수축, 온도변화, 거푸집 조기탈거 등 |

- 교대에서 조사된 균열(0.3mm미만), 균열부백태, 백태의 경우 건조수축, 온도변화, 습기흡착, 외부 우수유입 등으로 인한 손상으로 비구조적 손상이나 손상의 진전을 방지하고 내구성을 확보하기 위한 표면처리 등의 보수조치가 필요할 것으로 사료된다.

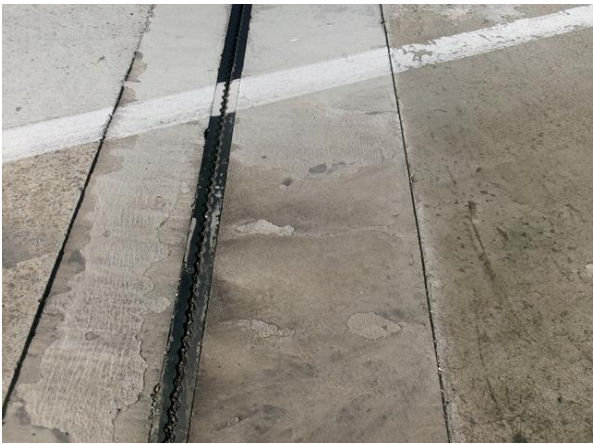
| 손상현황 | • A1 후타재 균열 | 손상현황 | • A1 후타재 박락(0.1×0.3) |
| 원 인 | • 건조수축, 공용기간 증가, 반복윤하중 등 | 원 인 | • 공용기간 증가 등 |

| 조치방안 | • 주의관찰 | 조치방안 | • 주의관찰 |

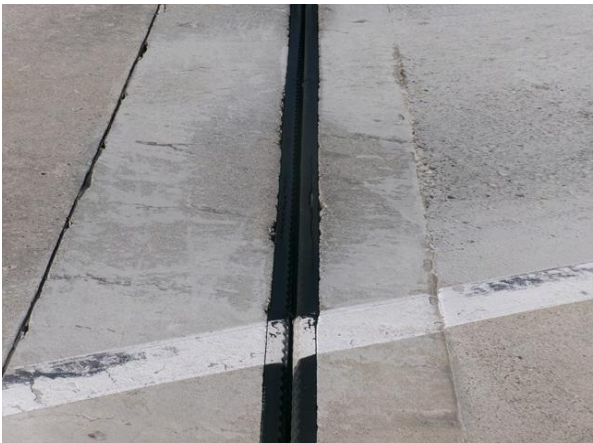
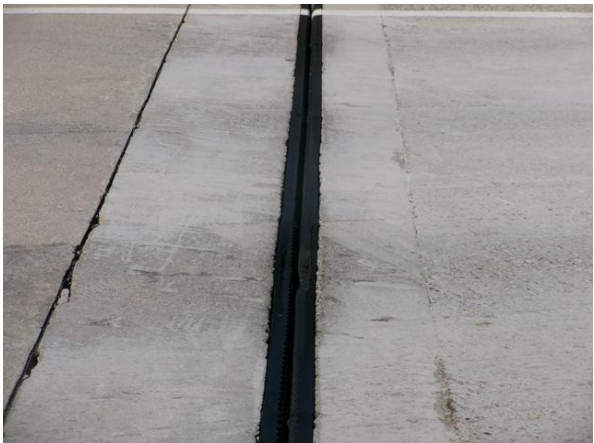
| 손상현황 | • A2 고무재 손상(L=1.0m) | 손상현황 | • A2 고무재 손상(L=1.0m) |
| 원 인 | • 반복윤하중, 표면열화 등 | 원 인 | • 반복윤하중, 표면열화 등 |

| 조치방안 | • 주의관찰 | 조치방안 | • 주의관찰 |

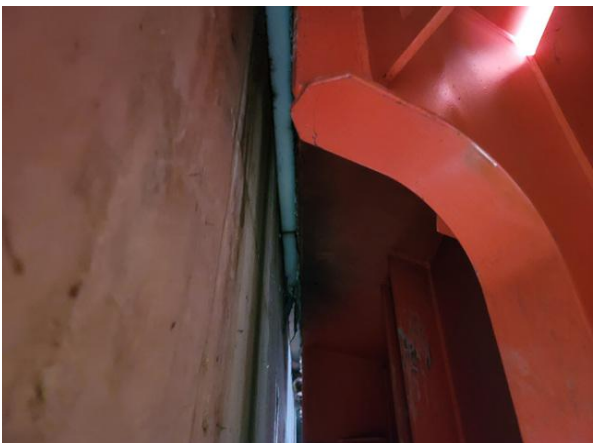
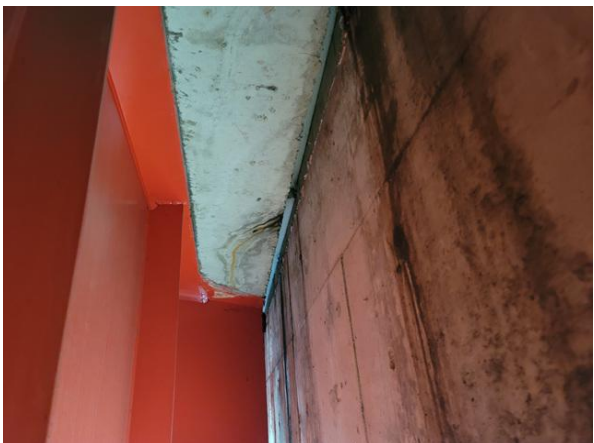
| 손상현황 | • A2 하부 누수(L=0.5m) | 손상현황 | • A2 하부 누수(L=0.5m) |
| 원 인 | • 공용기간 증가, 고무재 열화 등 | 원 인 | • 공용기간 증가, 고무재 열화 등 |

- 신축이음장치에서 조사된 후타재 균열, 박락, 고무재 손상, 차수판 볼트탈락의 경우 건조수축, 다짐미흡, 공용기간 증가, 반복윤하중, 열화 등 복합적인 원인에 의한 손상으로 확인되며, 손상의 정도가 경미하여 즉각적인 보수를 실시하기 보다는 손상의 진전시 표면처리, 단면보수, 정비 등의 보수조치를 실시하는 것이 바람직할 것으로 사료된다.
- 조사된 하부 누수의 경우 공용기간 증가, 비산먼지퇴적, 열화 등에 의한 손상으로 판단되며, 점검당시 발생한 손상으로 인한 하부 바닥판하면, 거더, 교량받침에 대한 2차 손상은 발생하지 않은 것으로 확인되었으나 지속적인 우수유입시 타부재의 손상발생이 우려되므로 유도배수관 설치 등의 보수조치가 필요하다.

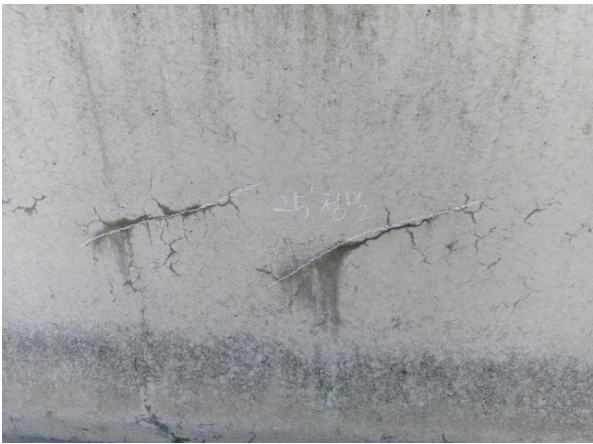
| 손상현황 | • S1 균열(0.3mm이상) | 손상현황 | • S1 망상균열(15.0×1.0) |
| 원 인 | • 건조수축, 온도변화 등 | 원 인 | • 건조수축, 온도변화 등 |

| 조치방안 | • 주입보수 | 조치방안 | • 표면처리 |

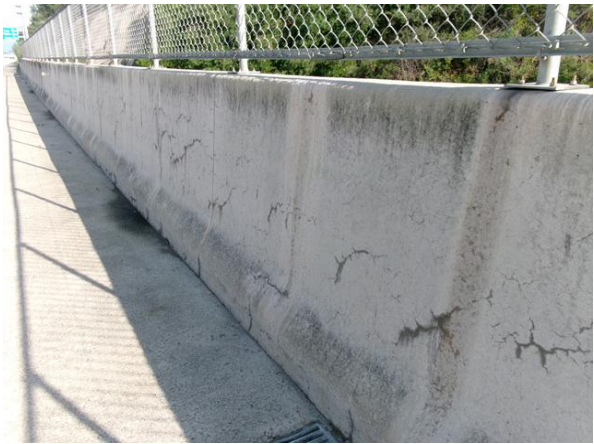
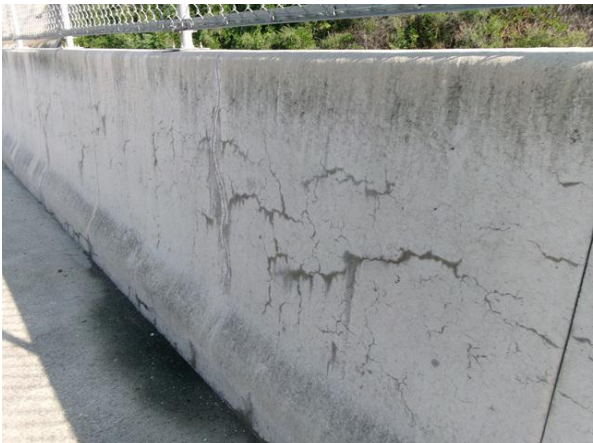
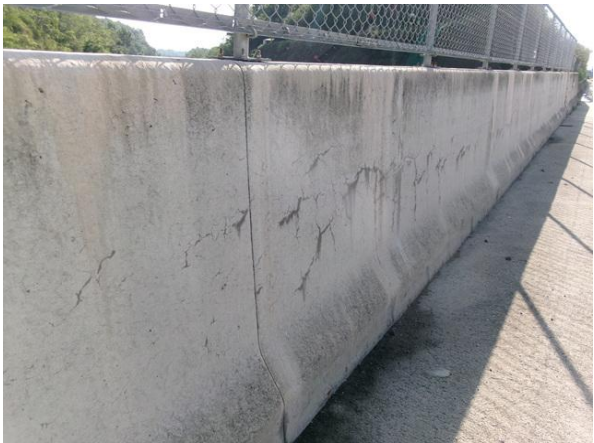
| 손상현황 | • S1 망상균열(15.0×1.0) | 손상현황 | • S1 망상균열(15.0×1.0) |
| 원 인 | • 건조수축, 온도변화 등 | 원 인 | • 건조수축, 온도변화 등 |

| 조치방안 | • 표면처리 | 조치방안 | • 표면처리 |

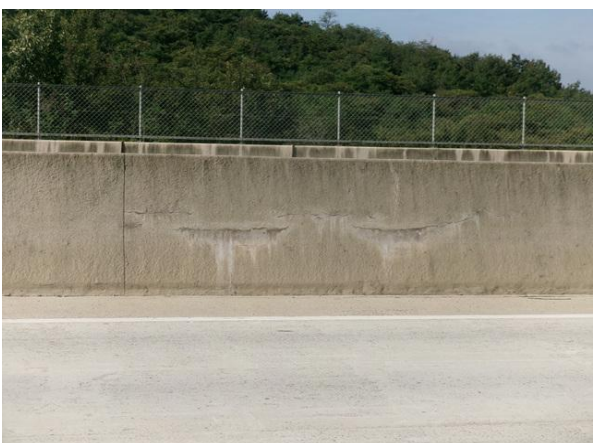
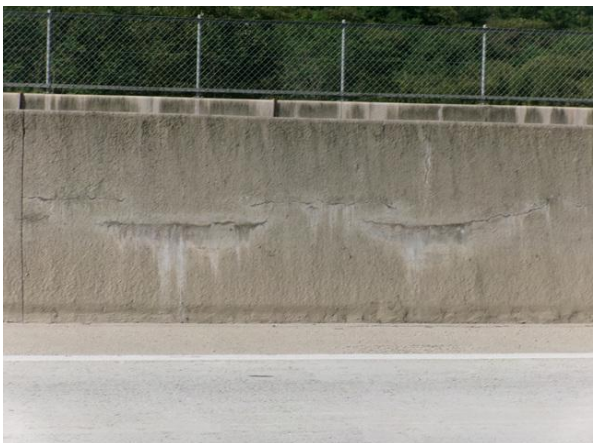
| 손상현황 | • S1 중분대 균열부백태(1.5×0.1) | 손상현황 | • S1 중분대 균열부백태(1.5×0.1) |
| 원 인 | • 습기흡착, 손상부 우수유입 등 | 원 인 | • 습기흡착, 손상부 우수유입 등 |

- 방호벽 및 중분대에서 조사된 균열(0.3mm이상), 망상균열, 균열부백태의 경우 건조수축, 온도변화, 손상부 우수유입, 습기흡착 등에 의한 손상으로 판단되며, 부재의 기능성에 영향은 없는 것으로 확인되었다. 이에 손상의 진전을 방지하고 내구성을 확보하기 위한 주입보수, 표면처리 등의 보수조치가 필요할 것으로 사료된다.

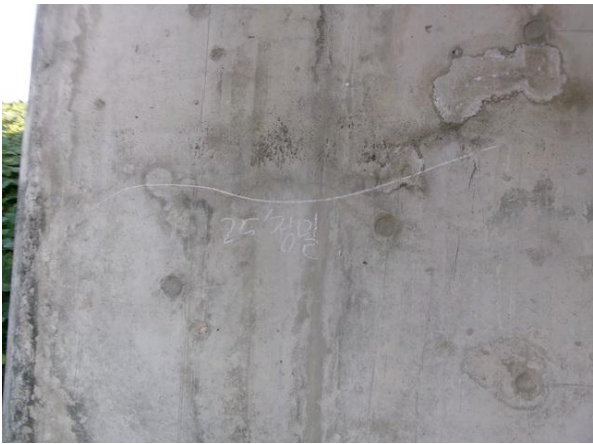
| 손상현황 | • A1 균열(0.3mm미만) | 손상현황 | • A1 망상균열(1.0×1.0) |
| 원 인 | • 건조수축, 거푸집 조기탈거 등 | 원 인 | • 건조수축, 거푸집 조기탈거 등 |

| 조치방안 | • 표면처리 | 조치방안 | • 표면처리 |

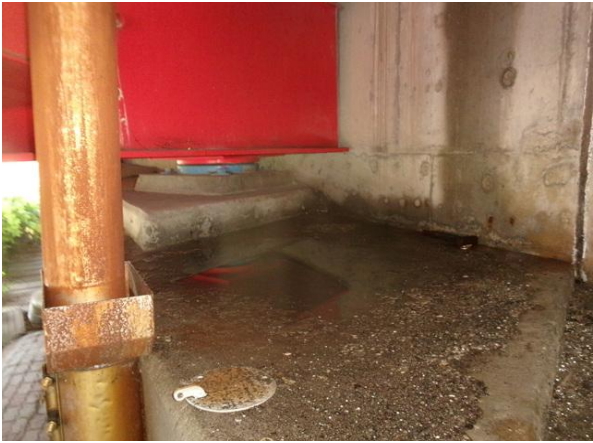
| 손상현황 | • A1 चेसु(1.5×1.5) | 손상현황 | • A2 실란트 파손(L=2.0m) -보수- |
| 원 인 | • 신축이음 하부 누수 등 | 원 인 | • - |

| 조치방안 | • 주의관찰 | 조치방안 | • - |

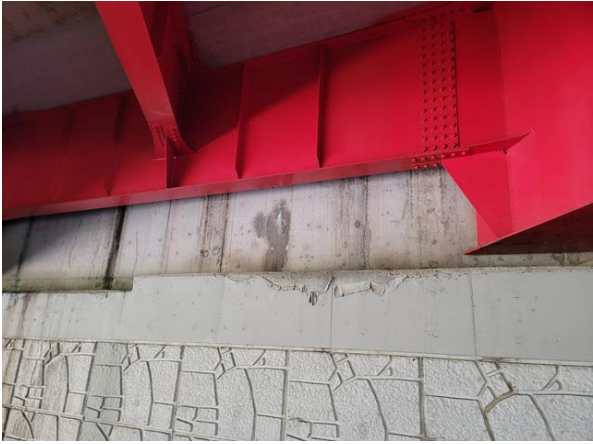
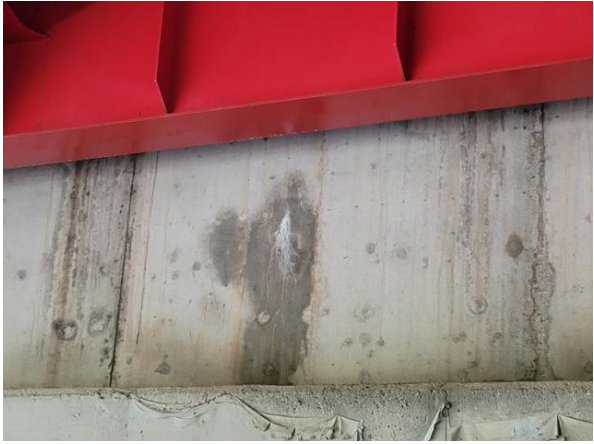
| 손상현황 | • A2 백태(0.3×0.5) | 손상현황 | • A2 백태(0.3×0.5) |
| 원 인 | • 신축이음 하부 누수, 습기흡착 등 | 원 인 | • 신축이음 하부 누수, 습기흡착 등 |

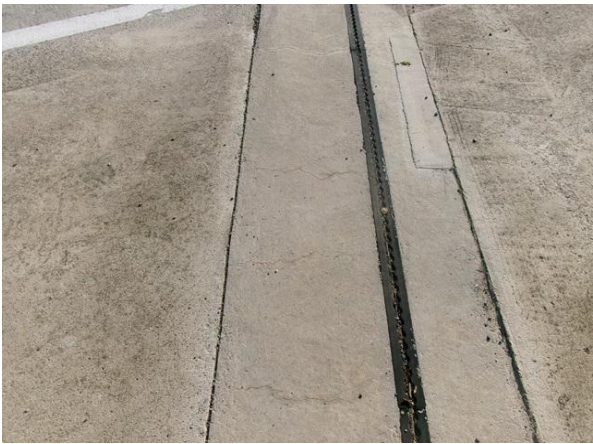
| 손상현황 | • A1 후타재 균열 | 손상현황 | • A1 후타재 파손(0.1×1.5) |
| 원 인 | • 건조수축, 반복윤하중 등 | 원 인 | • 외부충격, 공용기간 증가 등 |

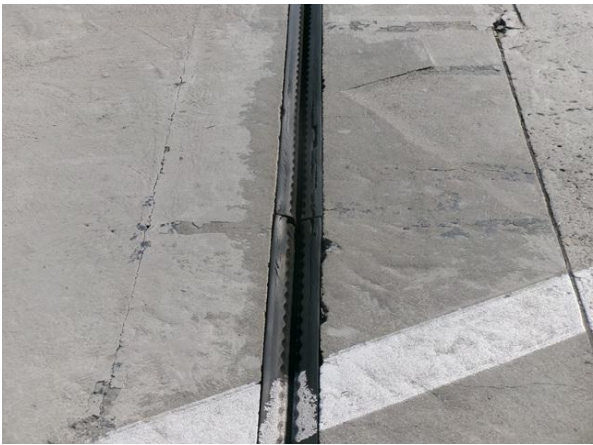
| 손상현황 | • A2 고무재 파손(L=1.0m) | 손상현황 | • A2 후타재 파손(0.1×0.1) |
| 원 인 | • 공용기간 증가, 열화 등 | 원 인 | • 외부충격, 공용기간 증가 등 |

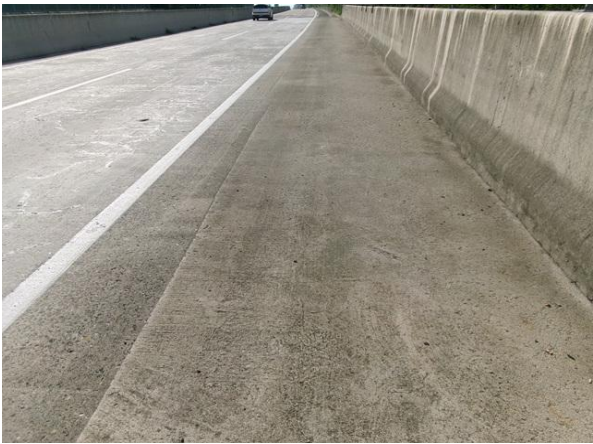
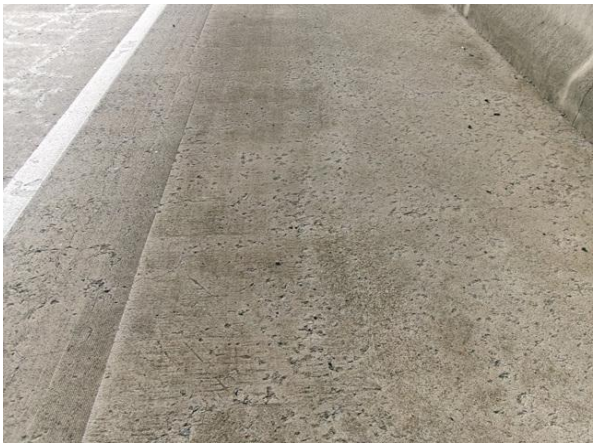
| 손상현황 | • S1 망상균열(11.0×2.0) | 손상현황 | • S1 망상균열(11.0×2.0) |
| 원 인 | • 장기공용, 반복윤하중, 다짐불량 등 | 원 인 | • 장기공용, 반복윤하중, 다짐불량 등 |

| 조치방안 | • 주의관찰 | 조치방안 | • 주의관찰 |

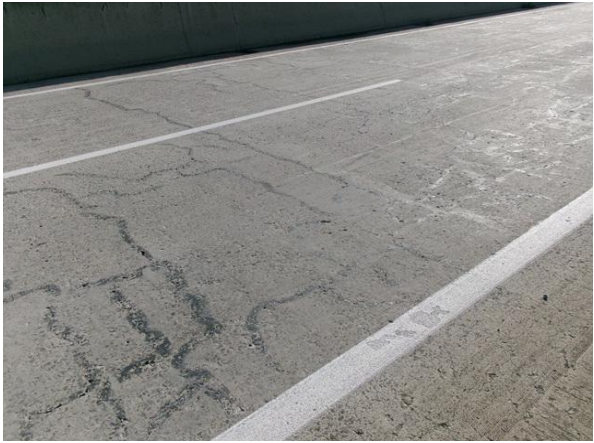
| 손상현황 | • S1 보수재 박리(45.0×3.0) | 손상현황 | • S1 보수재 박리(45.0×3.0) |
| 원 인 | • 보수미흡, 반복윤하중 등 | 원 인 | • 보수미흡, 반복윤하중 등 |

| 조치방안 | • 재포장 | 조치방안 | • 재포장 |

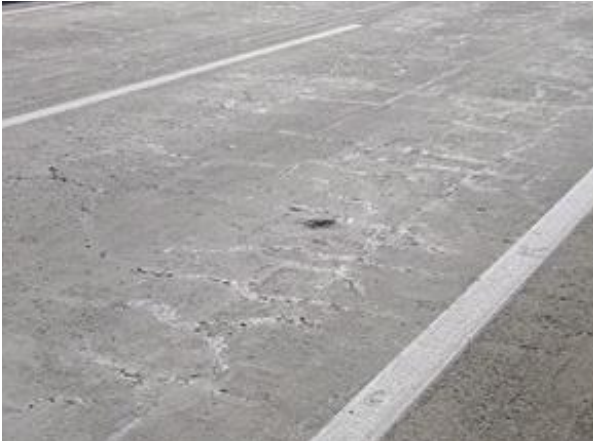
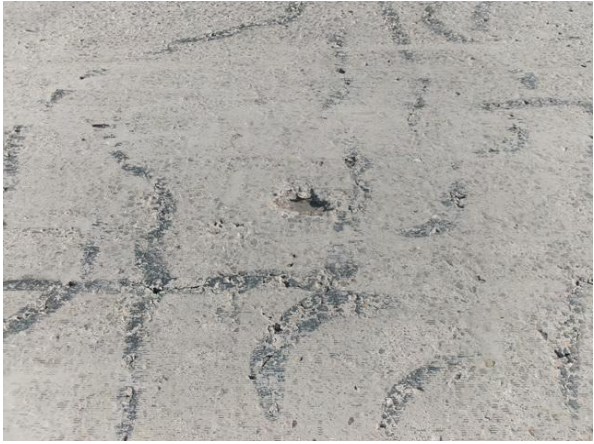
| 손상현황 | • S1 박리(0.2×0.2) | 손상현황 | • S1 박리(0.2×0.2) |
| 원 인 | • 외부충격 등 | 원 인 | • 외부충격 등 |

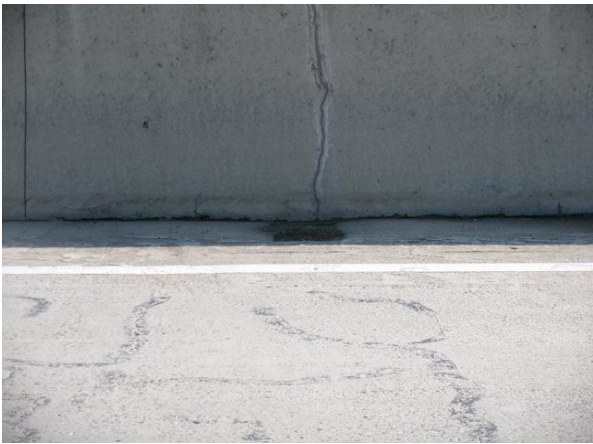
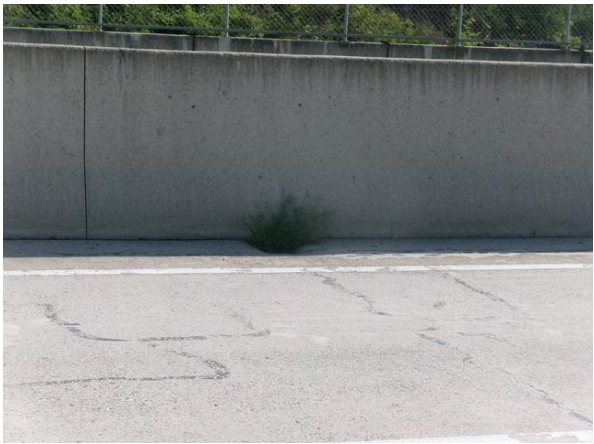
| 손상현황 | • S1 배수구 막힘(1EA) | 손상현황 | • S1 배수구 막힘(1EA) |
| 원 인 | • 장기공용, 비산물퇴적 등 | 원 인 | • 장기공용, 비산물퇴적 등 |

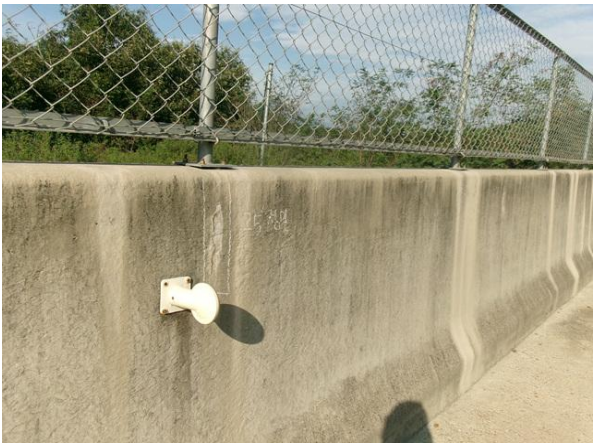
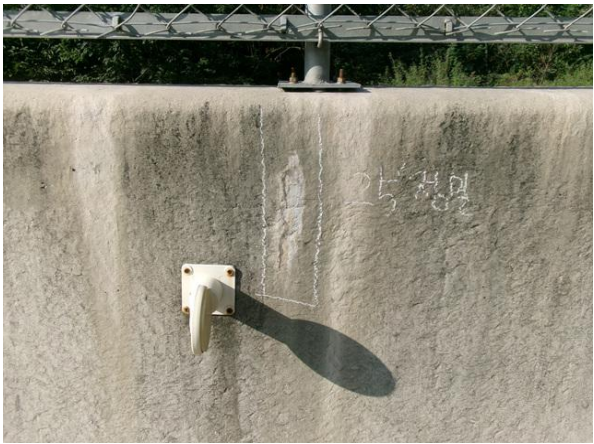
| 손상현황 | • S1 균열부백태(0.1×0.5) | 손상현황 | • S1 균열부백태(0.1×0.5) |
| 원 인 | • 습기흡착, 손상부 우수유입 등 | 원 인 | • 습기흡착, 손상부 우수유입 등 |

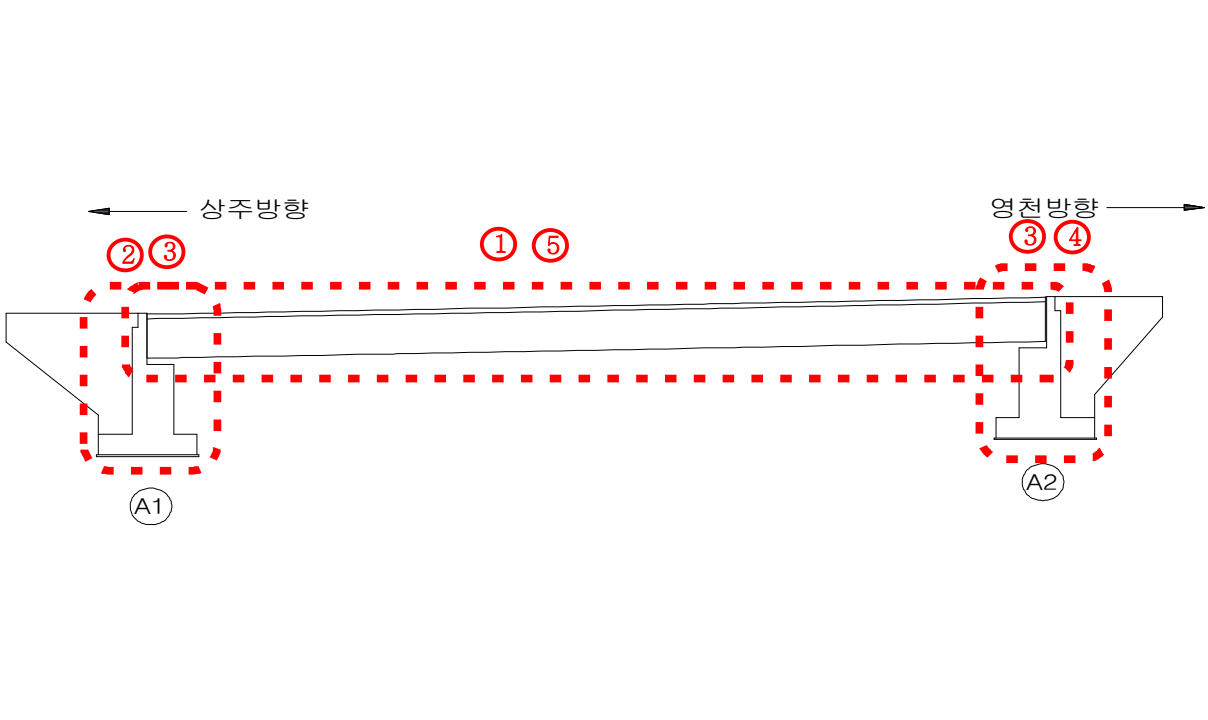
| <p>① 거터외부 S1 도장손상 - 진전 여부확인</p> | <p>② 신축이음 A1 후타재 파손 - 진전 여부확인</p> | <p>③ 신축이음 A1, 2 하부 누수 - 진전 여부확인</p> |
| <p>④ 신축이음 A2 고무재 손상 - 진전 여부확인</p> | | <p>⑤ 교면포장 S1 보수재 박리 - 진전 여부확인</p> |
