## 36. 산하교

### 36.1 시설물의 개요

본 시설물은 경상북도 영천시 고경면 단포리(상주영천고속도로 84.771~85.181km)에 위치한 교량으로서 총 연장은 상주방향 425.0m, 영천방향 410.0m, 폭 24.5m로 시공되어 있다.

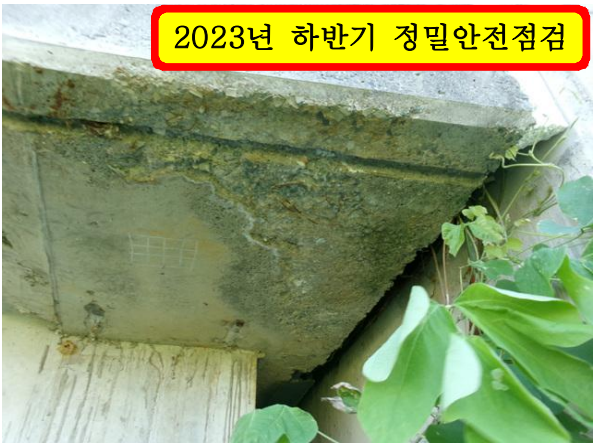
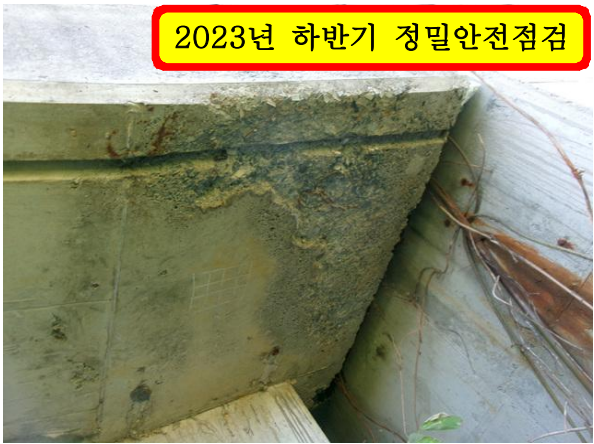
| 손상현황 | • S1 바닥판하면 표면열화(1.0×1.0) | 손상현황 | • S1 바닥판하면 표면열화(1.0×1.0) |
| 원 인 | • - | 원 인 | • 건조수축, 거푸집 조기탈거 등 |

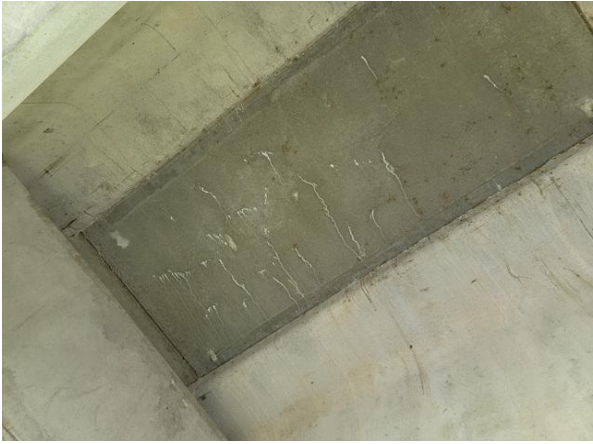
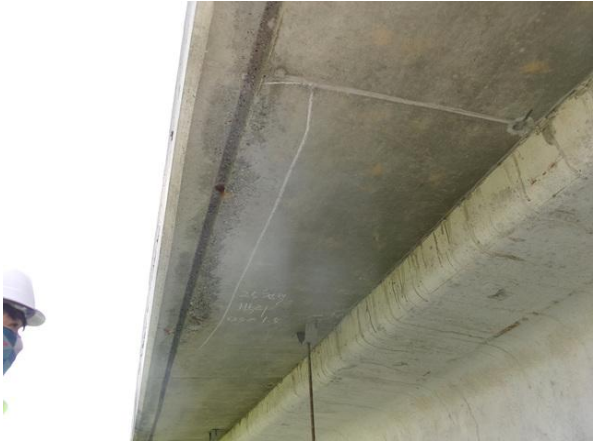
| 손상현황 | • S6 백태(2.0×1.5) | 손상현황 | • S8 층분리(0.3×1.5) |
| 원 인 | • 수분접촉 장기공용 등 | 원 인 | • 건조수축, 손상부 우수유입 등 |

- 바닥판에 조사된 표면열화, 재료분리, 층분리의 경우 다짐미흡, 공용기간 증가, 손상부 우수유입, 거푸집 조기탈거 등 복합적인 원인에 의한 손상으로 판단되며, 구조적인 영향을 미칠만한 손상은 아니나, 부재의 내구성 확보 차원의 표면처리, 단면보수 등 적절한 방안의 보수가 필요하다고 판단된다.
- 조사된 백태의 경우 수분접촉, 공용기간 증가 등 복합적인 원인에 의한 손상으로 판단되며, 부재의 내구성 저하 방지를 위하여 표면처리 등 적절한 방안의 보수가 필요할것으로 판단된다.

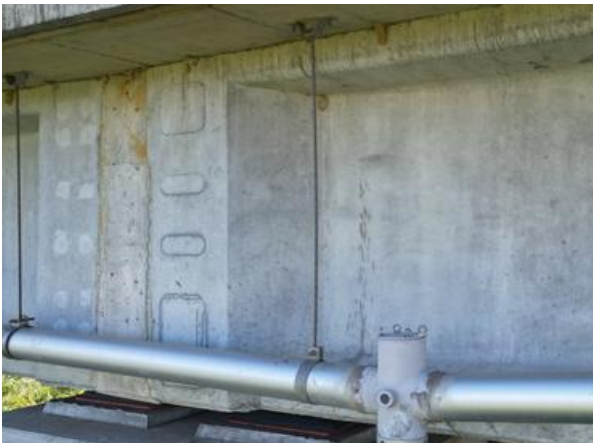
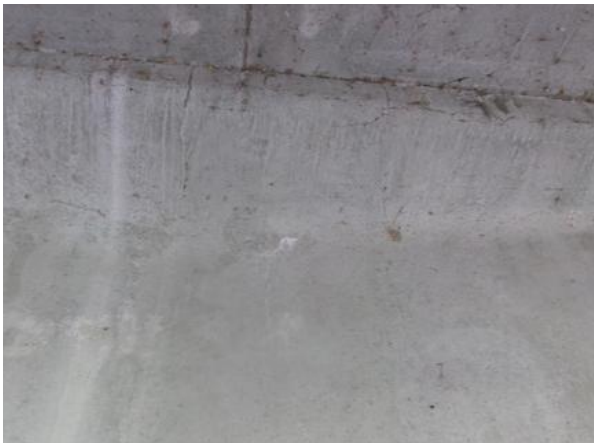
| 손상현황 | • S2-G1 균열(0.3mm미만) | 손상현황 | • S5-G2 백태(0.2×0.2) |
| 원 인 | • 건조수축, 온도변화 등 | 원 인 | • 수분접촉, 장기공용 등 |

- 거더에 발생한 균열(0.3mm미만), 망상균열의 경우 건조수축, 계절변화에 따른 온도변화, 거푸집 조기탈거 등 복합적인 원인에 의한 손상으로 판단되며, 구조적인 손상은 아니지만, 부재의 내구성 확보 차원의 표면처리 등 적절한 방안의 보수가 필요할 것으로 판단된다.
- 조사된 백태의 경우 수분접촉, 장기공용 등 복합적인 원인에 의한 손상으로 판단되며, 구조적인 영향을 미칠만한 손상은 아니나, 부재의 내구성 저하 방지를 위하여 표면처리 등 적절한 방안의 보수가 필요할것으로 판단된다.
- 조사된 파손의 경우 외부충격, 다짐미흡 등 복합적인 원인에 의한 손상으로 판단되며, 구조적인 손상은 아니지만, 부재의 내구성 저하방지 차원의 단면보수 등 적절한 방안의 보수가 필요할것으로 판단된다.

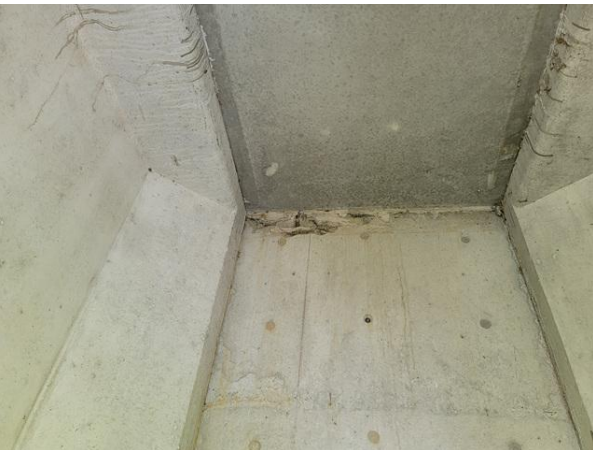
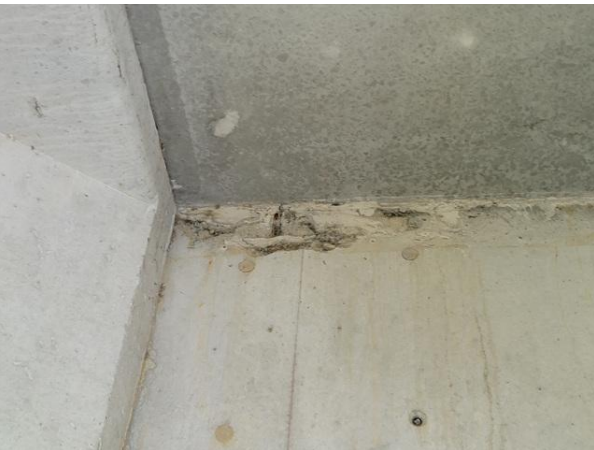
| 손상현황 | • S6-G1~2 표면불량 및 철근노출(0.5×0.2) | 손상현황 | • S6-G1~2 표면불량 및 철근노출(0.5×0.2) |
| 원 인 | • 시공미흡, 외부충격 등 | 원 인 | • 시공미흡, 외부충격 등 |

| 조치방안 | • 단면보수(방청) | 조치방안 | • 단면보수(방청) |

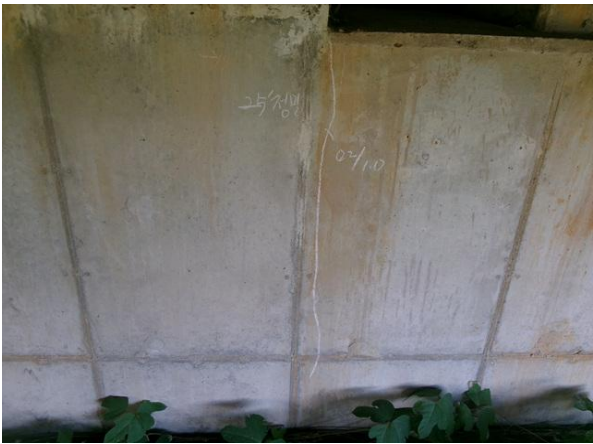
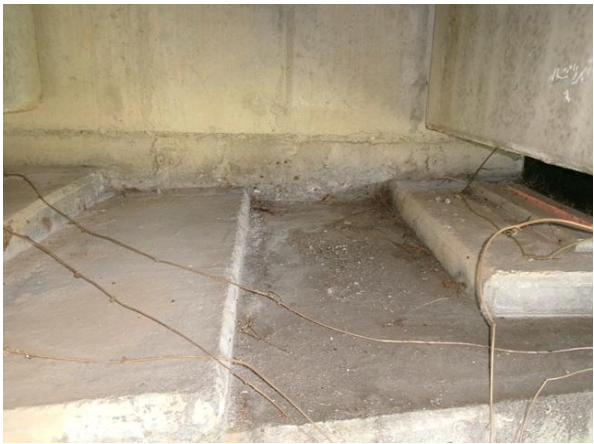
| 손상현황 | • A1 균열(0.3mm미만) | 손상현황 | • A1 체수(2.0×1.0) |
| 원 인 | • 건조수축, 거푸집 조기탈거 등 | 원 인 | • 외부우수유입 등 |

- 교대에서 조사된 균열(0.3mm미만)은 건조수축, 거푸집 조기탈거, 온도변화 등 복합적인 원인에 의한 손상으로 판단되며, 구조적인 영향을 미치는 손상은 아니나 부재의 내구성 저하방지를 위하여 표면처리 등 적절한 방안의 보수방안이 필요하다고 판단된다.
- 조사된 파손 및 철근노출의 경우 외부충격, 다짐미흡, 피복부족 등 복합적인 원인에 의한 손상으로 판단되며, 손상의 정도는 경미한 수준으로 부재의 내구성 저하방지를 위하여 단면보수, 방청 등 적절한 방안의 보수가 필요하다고 판단된다.
- 조사된 체수의 경우 우천시 유입된 우수로 인해 발생한 것으로 판단되며, 조사일 현재 해당 구간에 체수는 조사되지 않은 양호한 상태이지만, 주기적인 점검을 통한 주의관찰과 손상의 발생 확인 등의 유지관리가 필요할것으로 판단된다.

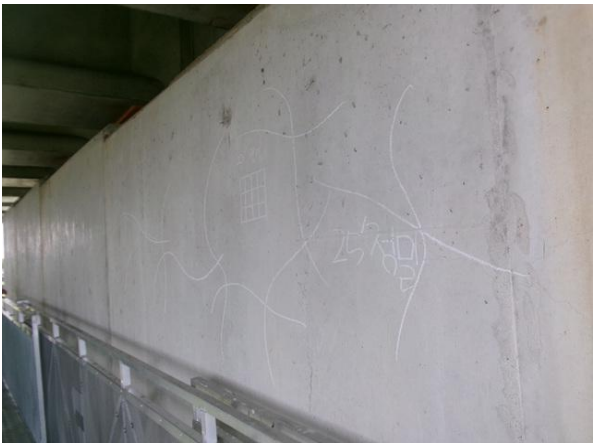
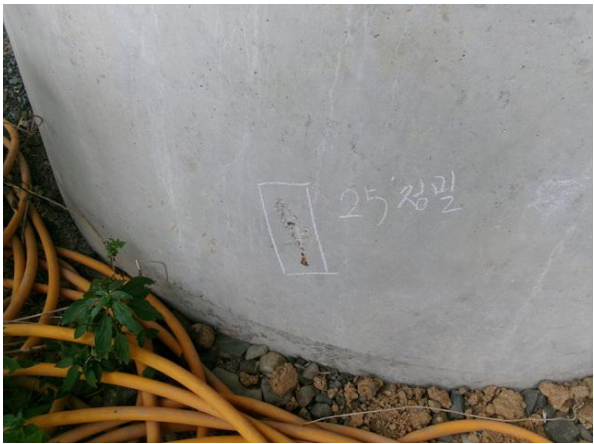
| 손상현황 | • P5 망상균열(1.0×10.0) | 손상현황 | • P6 긁힘 (0.1×0.1) |
| 원 인 | • 건조수축, 온도변화 등 | 원 인 | • 외부충격 등 |

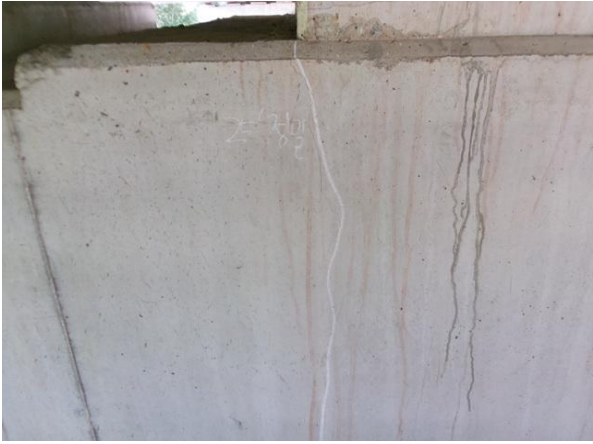
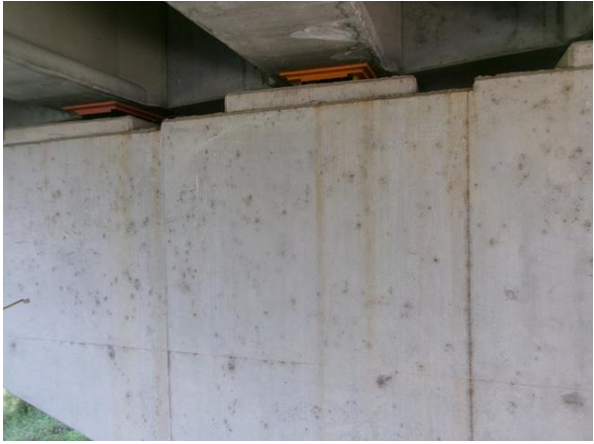
| 손상현황 | • P9 균열(0.3mm이상) | 손상현황 | • P10 망상균열 (10.0×2.0) |
| 원 인 | • 건조수축, 온도변화 등 | 원 인 | • 건조수축, 온도변화 |

- 교각에서 조사된 균열(0.3mm미만, 이상), 망상균열의 경우 건조수축, 거푸집 조기탈착, 공용기간 증가, 온도변화 등 복합적인 원인에 의한 손상으로 판단되며, 비구조적 손상이지만, 부재의 내구성 확보 차원의 표면처리, 주입보수 등 적절한 방안의 보수가 필요하다고 판단된다.
- 조사된 백태, 표면오염의 경우 공용기간 증가, 외부우수 유입 등 복합적인 원인에 의한 손상으로 판단되며, 부재에 주는 영향은 미미한 수준의 경미한 손상이지만, 부재의 내구성 저하방지를 위하여 표면처리 등 적절한 방안의 보수가 필요할것으로 판단된다.
- 조사된 파손, 굽힘의 경우 외부충격, 다짐미흡 등 복합적인 원인에 의한 손상으로 판단되며, 구조적인 영향을 미칠만한 손상은 아니지만, 부재의 내구성 확보차원의 단면보수 등 적절한 방안의 보수가 필요할것으로 판단된다.

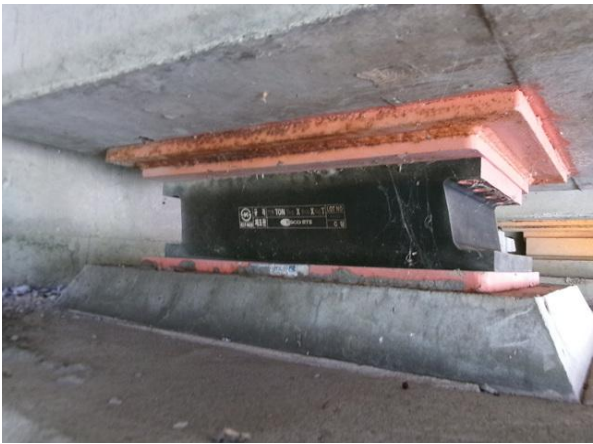
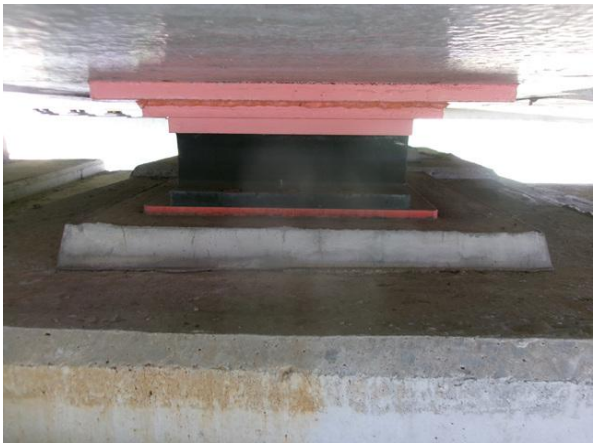
| 손상현황 | • A2-Sh2 플레이트 부식(1EA) | 손상현황 | • P3-Sh7 무수축몰탈 균열(0.3mm미만) |
| 원 인 | • 우수유입, 장기공용 등 | 원 인 | • 건조수축, 온도변화 등 |

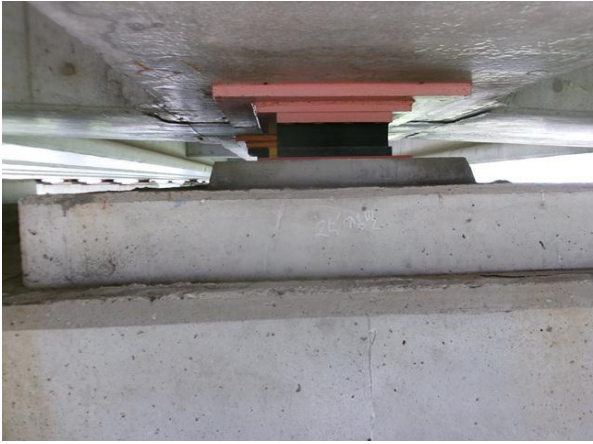
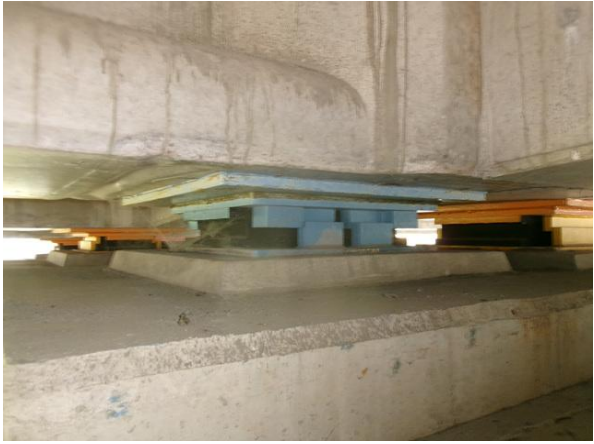
| 손상현황 | • P6-Sh6 받침콘크리트 균열(0.3mm미만) | 손상현황 | • P9-Sh3 플레이트 부식(1EA) |
| 원 인 | • 건조수축, 온도변화 등 | 원 인 | • 습기흡착, 장기공용 등 |

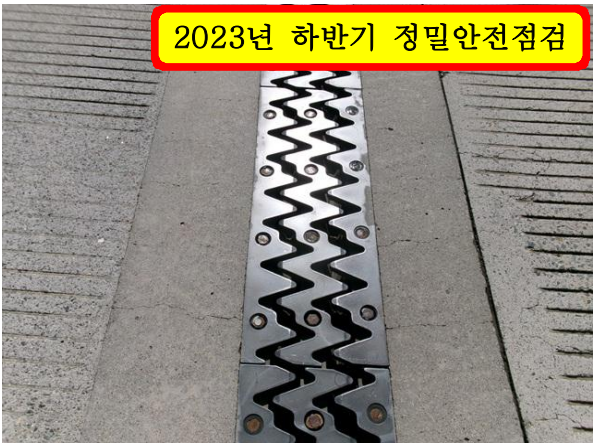
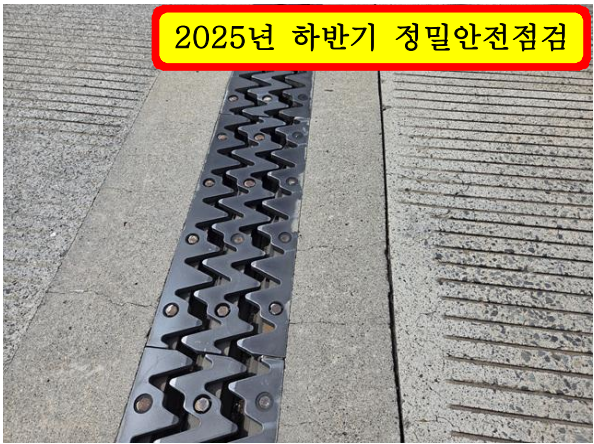
| 손상현황 | • P4 후타재 균열 | 손상현황 | • P4 후타재 균열 |
| 원 인 | • - | 원 인 | • 건조수축, 차량윤하중 등 |

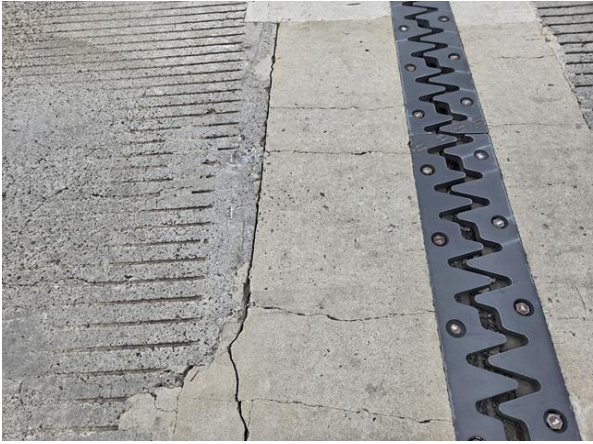
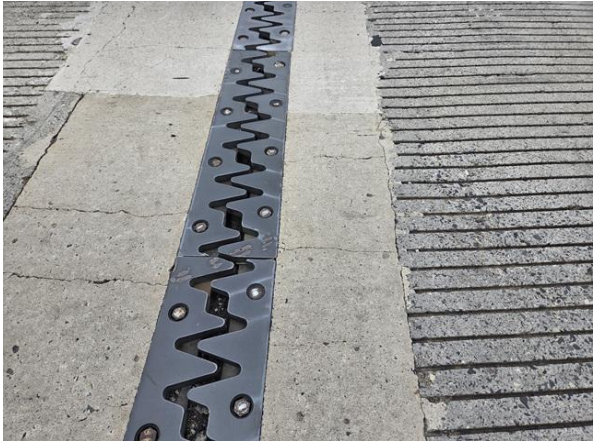
| 손상현황 | • P8 후타재 균열 | 손상현황 | • P8 후타재 균열 |
| 원 인 | • 건조수축, 차량윤하중 등 | 원 인 | • 건조수축, 차량윤하중 등 |

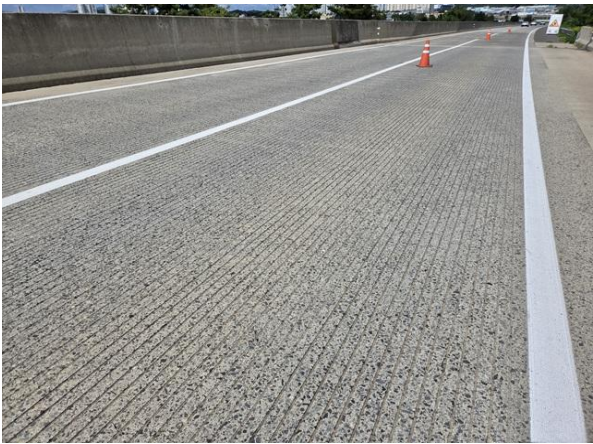
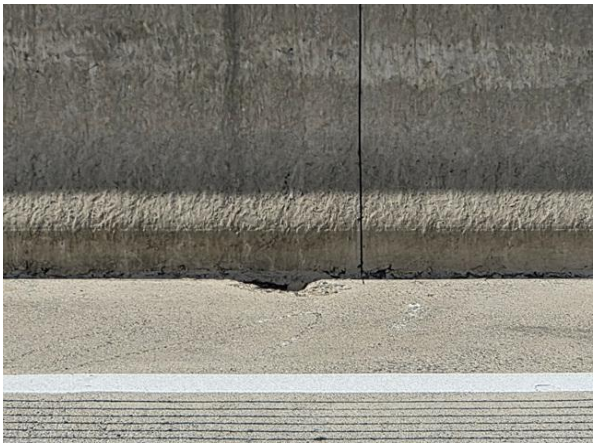
| 손상현황 | • S1 망상균열(35.0×9.0) | 손상현황 | • S1 파손(0.2×0.2) |
| 원 인 | • 건조수축, 중차량 통행 등 | 원 인 | • 다짐미흡, 중차량 통행 등 |

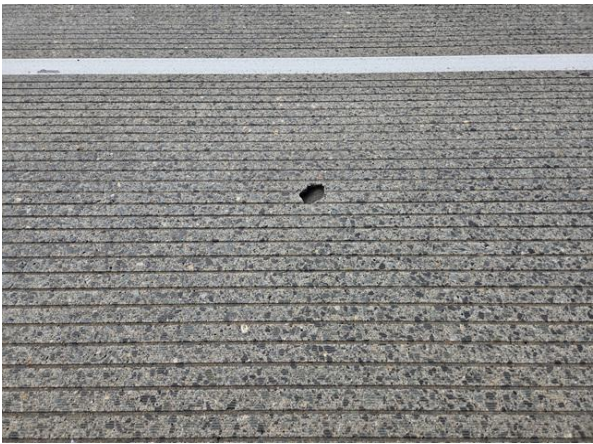
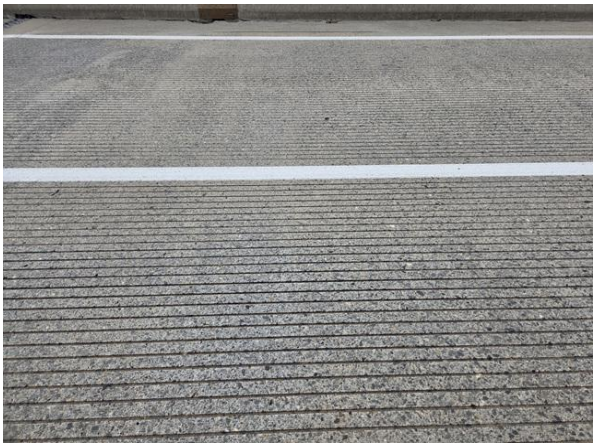
| 손상현황 | • S7 패임 (0.2×0.2) | 손상현황 | • S8 마모 및 망상균열 (35.0×7.0) |
| 원 인 | • 다짐미흡, 중차량 통행 등 | 원 인 | • 장기공용, 중차량 통행 등 |

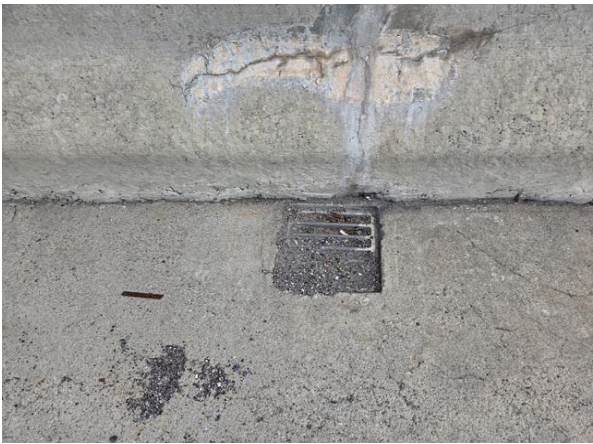
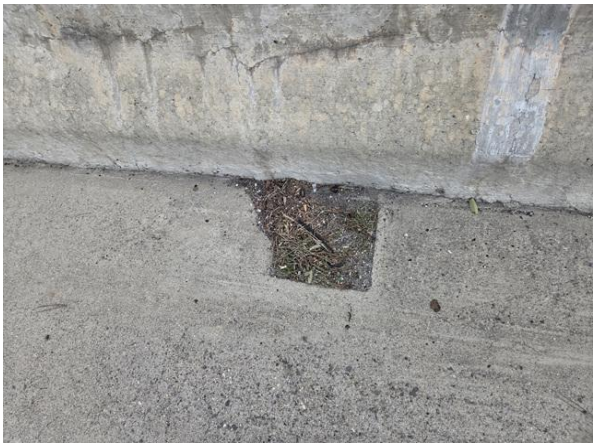
| 손상현황 | • S9 배수구 막힘(1EA) | 손상현황 | • S11 배수구 막힘(1EA) |
| 원 인 | • 장기공용, 이물질퇴적 등 | 원 인 | • 장기공용, 이물질퇴적 등 |

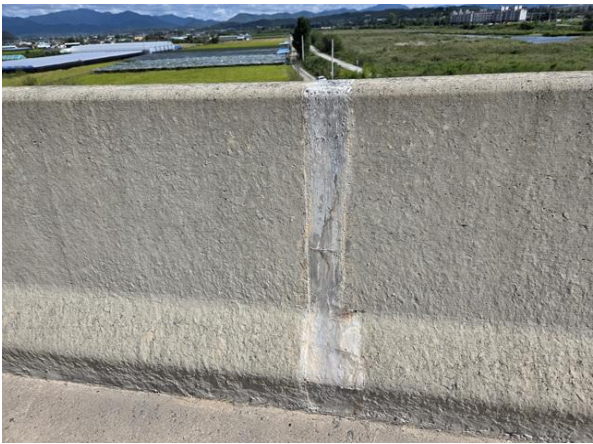
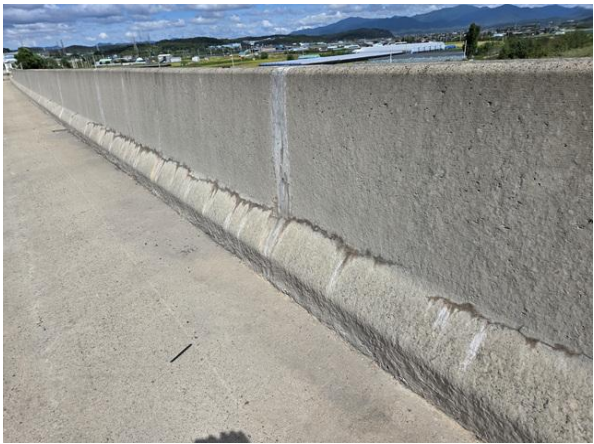
| 손상현황 | • S1 균열부백태(0.2×1.0) | 손상현황 | • S3 균열(0.3mm미만) |
| 원 인 | • 건조수축, 손상부 우수유입 등 | 원 인 | • 건조수축, 거푸집 조기탈거 등 |

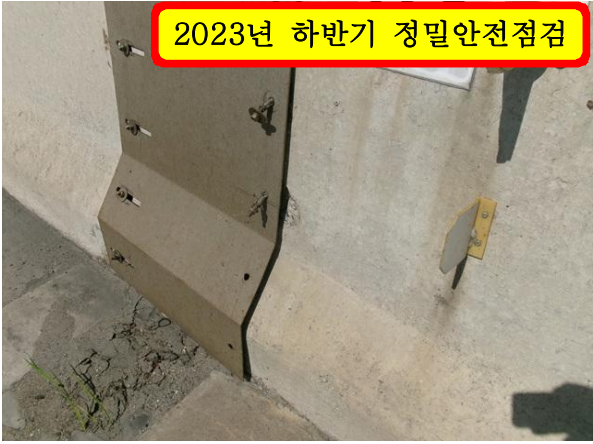
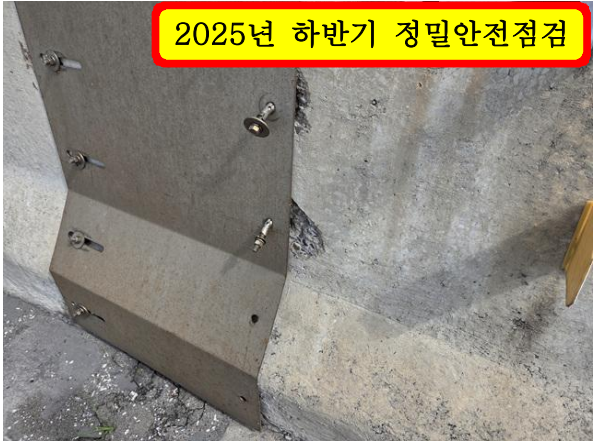
| 손상현황 | • S5 파손(0.1×0.1) | 손상현황 | • S5 파손(0.1×0.1) |
| 원 인 | • - | 원 인 | • 외부충격, 시공미흡 등 |

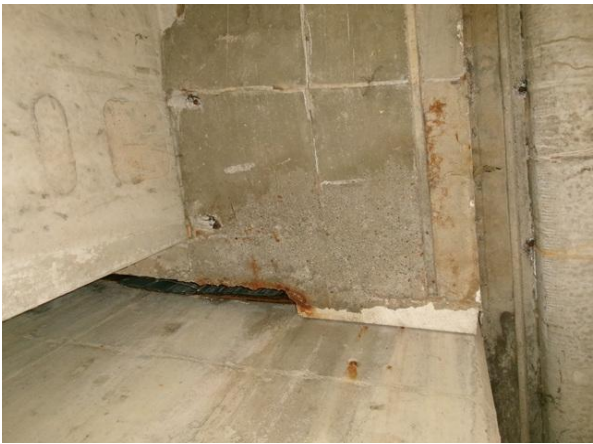
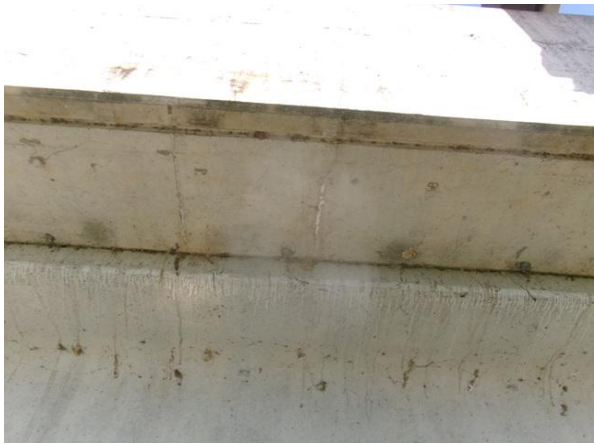
| 손상현황 | • S1 층분리(0.5×1.0) | 손상현황 | • S2 균열부백태(0.25×0.5) |
| 원 인 | • 다짐미흡, 손상부 수분침투 등 | 원 인 | • 건조수축, 손상부 수분침투 등 |

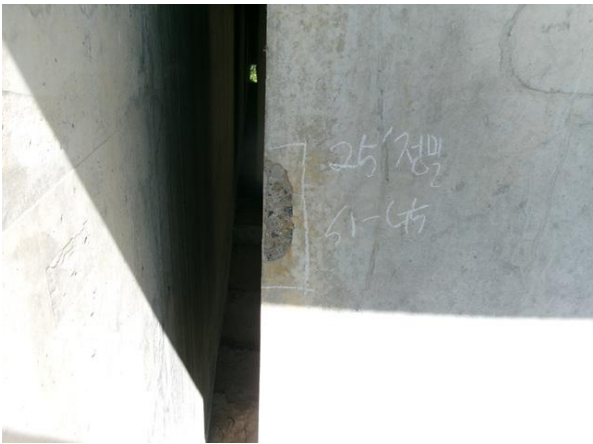
| 손상현황 | • S1-G5 파손(0.1×0.1) | 손상현황 | • S5 거더 상태양호 |
| 원 인 | • 외부충격, 시공미흡 등 | 원 인 | • - |

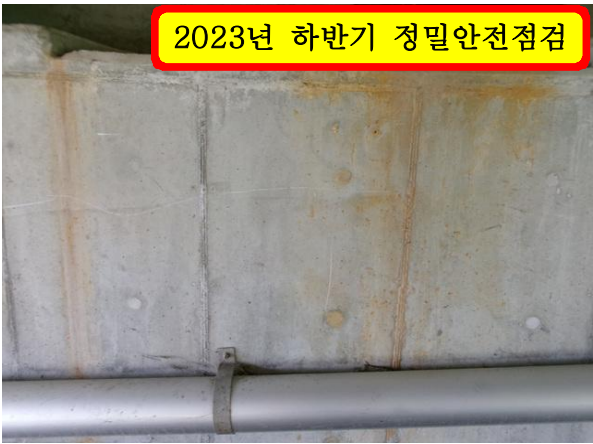
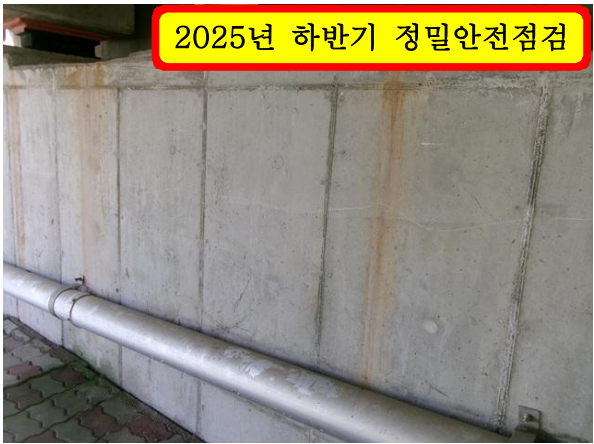
| <p>손상현황</p> <ul style="list-style-type: none"> <li>• A1 균열(0.3mm미만)</li> </ul> | <p>손상현황</p> <ul style="list-style-type: none"> <li>• A1 균열(0.3mm미만)</li> </ul> |
| <p>원 인</p> <ul style="list-style-type: none"> <li>• -</li> </ul> | <p>원 인</p> <ul style="list-style-type: none"> <li>• 건조수축, 온도변화 등</li> </ul> |

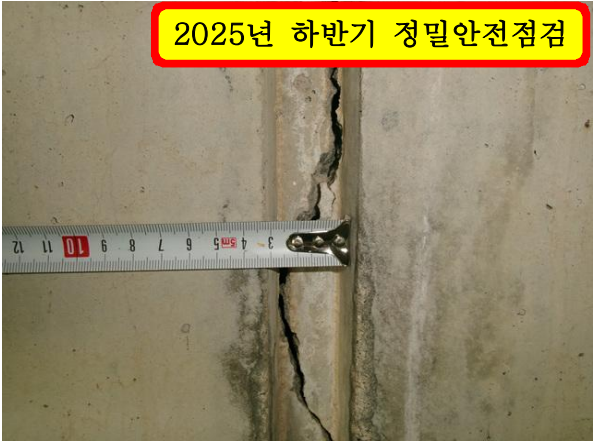
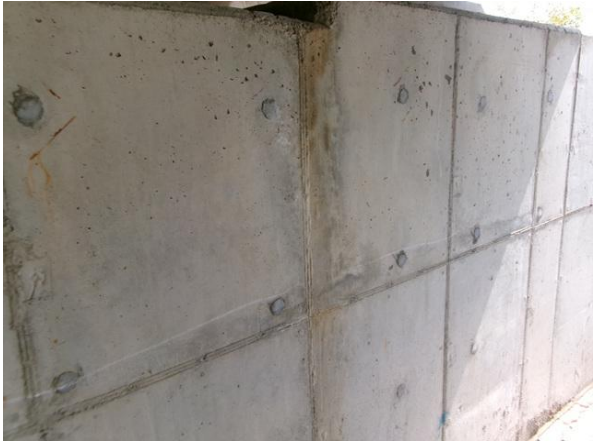
| <p>손상현황</p> <ul style="list-style-type: none"> <li>• A1 이격(L=3.5m)</li> </ul> | <p>손상현황</p> <ul style="list-style-type: none"> <li>• A2 균열(0.3mm미만)</li> </ul> |
| <p>원 인</p> <ul style="list-style-type: none"> <li>• 접속부 침하, 장기공용 등</li> </ul> | <p>원 인</p> <ul style="list-style-type: none"> <li>• 건조수축, 온도변화 등</li> </ul> |

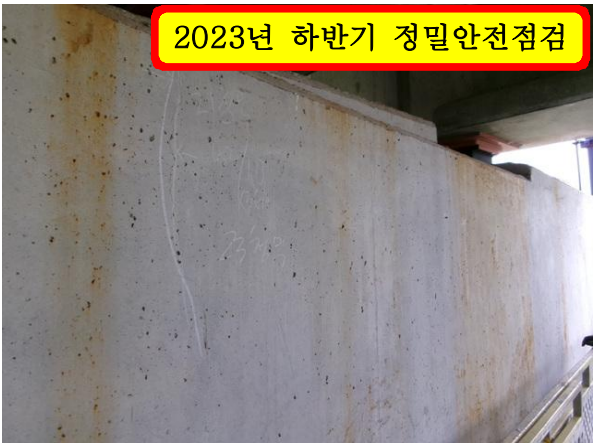
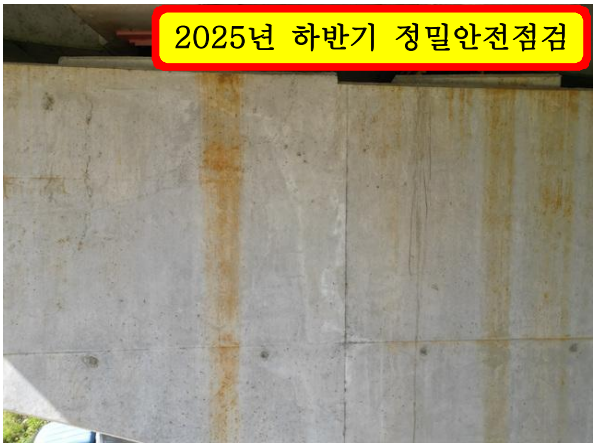
| 손상현황 | • P1 균열(0.3mm미만) | 손상현황 | • P1 균열(0.3mm미만) |
| 원 인 | • - | 원 인 | • 건조수축, 거푸집 조기탈거 등 |

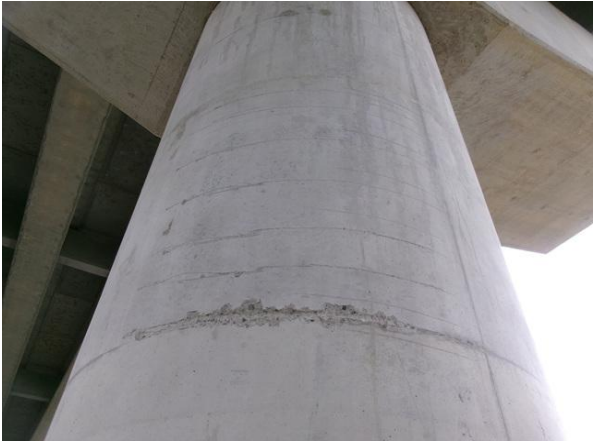
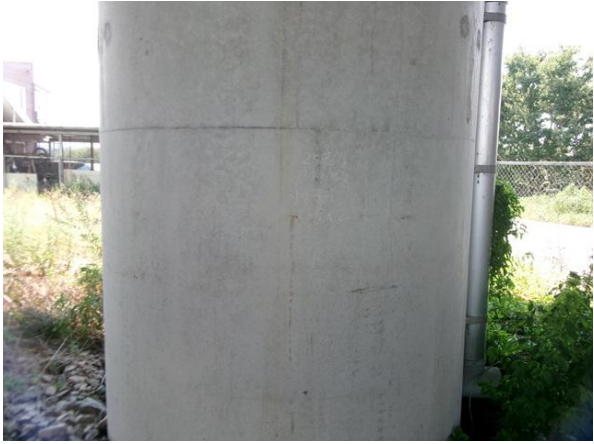
| 손상현황 | • P6 균열(2.0×2.5) | 손상현황 | • P7 망상균열(5.0×2.0) |
| 원 인 | • 외부충격 등 | 원 인 | • 건조수축, 거푸집 조기탈거 등 |

| 조치방안 | • 단면보수 | 조치방안 | • 표면처리 |

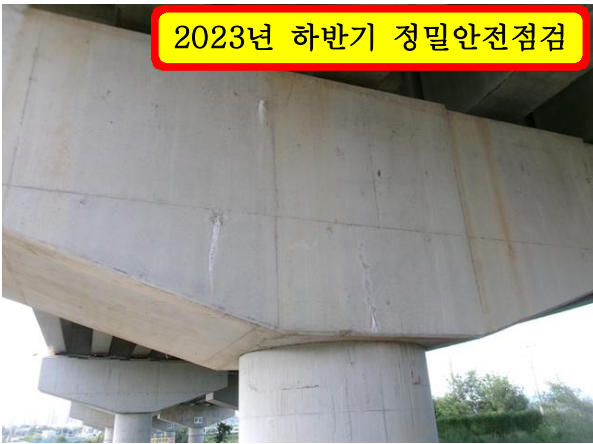
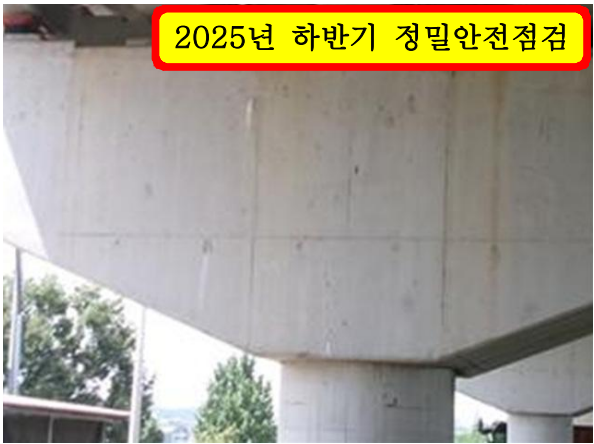
| 손상현황 | • P8 백태(0.2×1.0) | 손상현황 | • P8 백태(0.2×1.0) |
| 원 인 | • 건조수축, 온도변화 등 | 원 인 | • 건조수축, 온도변화 등 |

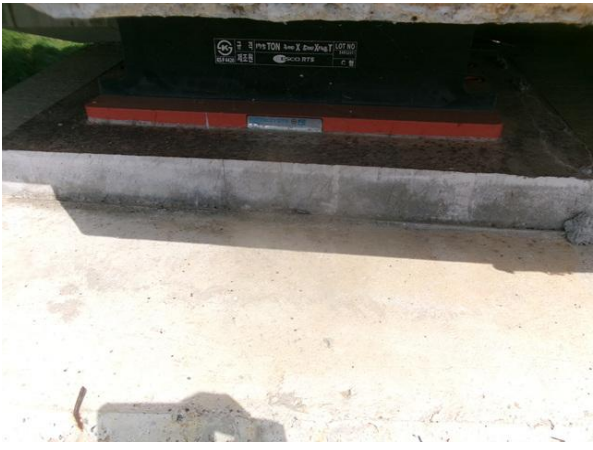
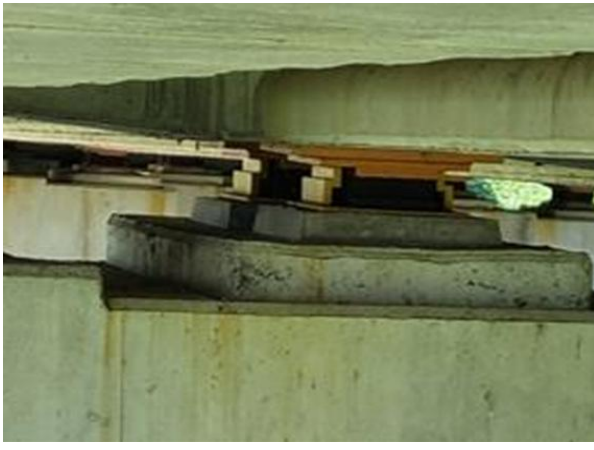
| 손상현황 | • P1-Sh5 무수축물탈 균열(0.3mm미만) | 손상현황 | • P2-Sh8 받침콘크리트 재료분리(0.2×0.2) |
| 원 인 | • 건조수축, 온도변화 등 | 원 인 | • 다짐미흡, 시공미흡 등 |

| 조치방안 | • 표면처리 | 조치방안 | • 단면보수 |

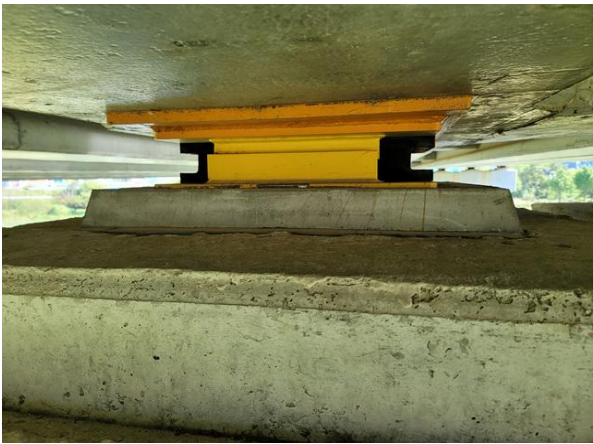
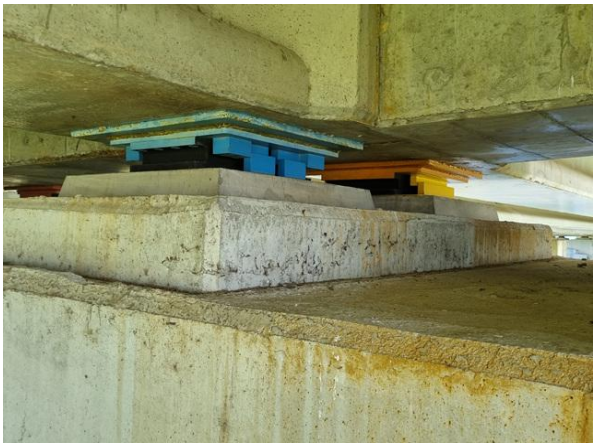
| 손상현황 | • P3-Sh1 무수축몰탈 균열(0.3mm미만) | 손상현황 | • P3-Sh3 받침콘크리트 재료분리(0.5×0.1) |
| 원 인 | • 건조수축, 온도변화 등 | 원 인 | • 시공초기 다짐부족 등 |

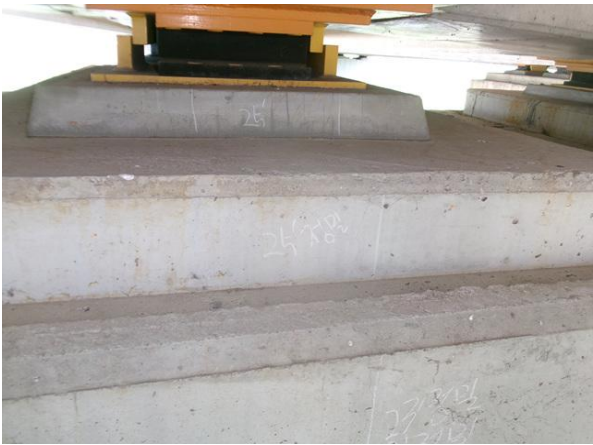
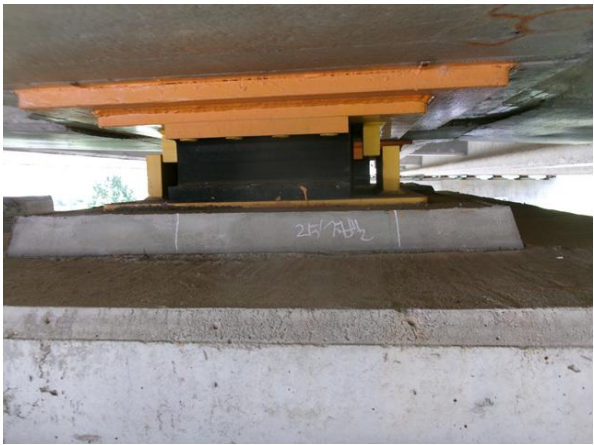
| 손상현황 | • P6-Sh8 받침콘크리트 균열(0.3mm미만) | 손상현황 | • P7-Sh8 무수축몰탈 균열(0.3mm미만) |
| 원 인 | • 건조수축, 온도변화 등 | 원 인 | • 건조수축, 온도변화 등 |

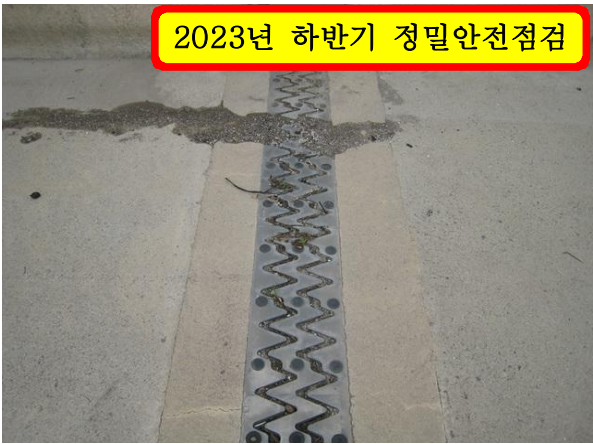
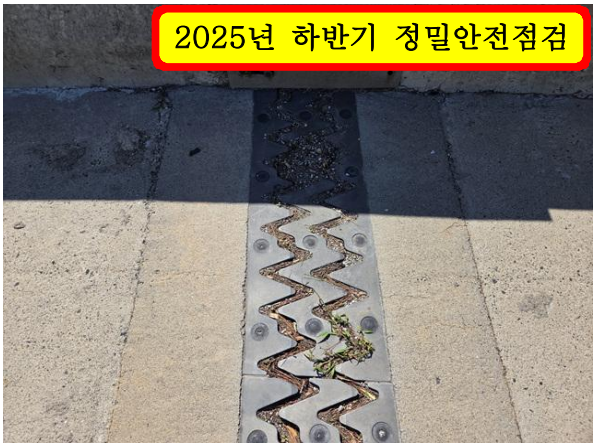
| 손상현황 | • P4 이물질 퇴적(L=3.0m) | 손상현황 | • P4 이물질 퇴적(L=3.0m) |
| 원 인 | • - | 원 인 | • 장기공용, 비산먼지퇴적 등 |

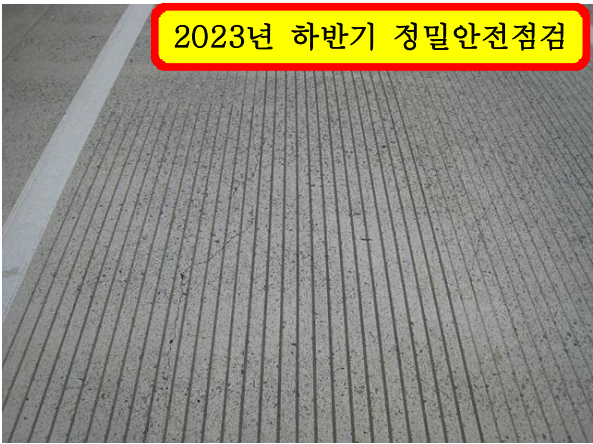
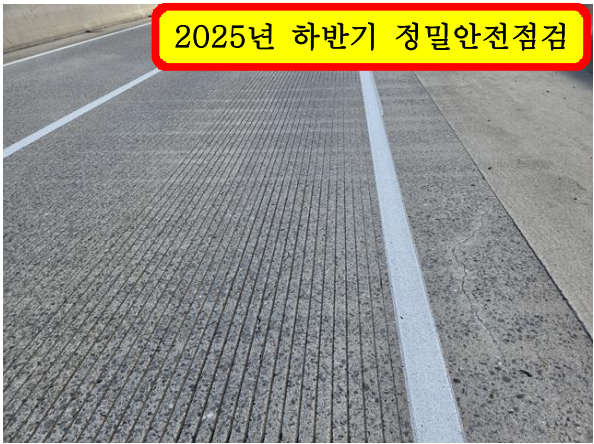
| 손상현황 | • S1 망상균열(30.0×8.0) | 손상현황 | • S1 망상균열(30.0×8.0) |
| 원 인 | • - | 원 인 | • 건조수축, 차량윤하중 등 |

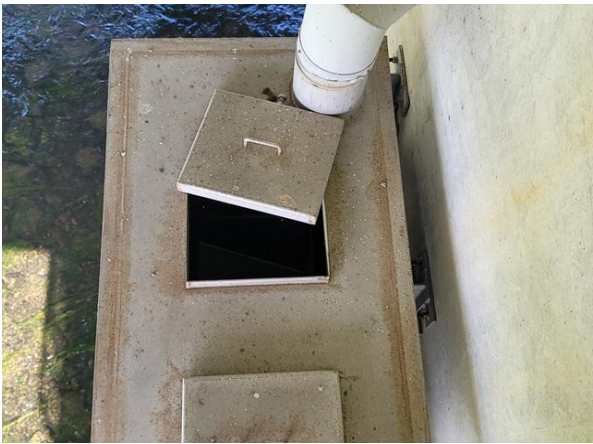
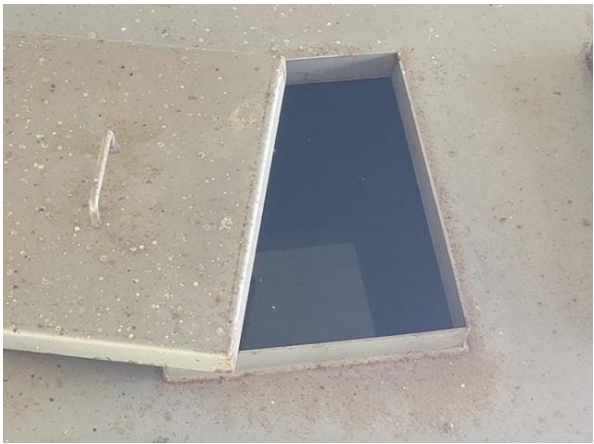
| 손상현황 | • S4 우수처리시설 막힘(1EA) | 손상현황 | • S4 우수처리시설 막힘(1EA) |
| 원 인 | • 장기공용, 이물질퇴적 등 | 원 인 | • 장기공용, 이물질퇴적 등 |

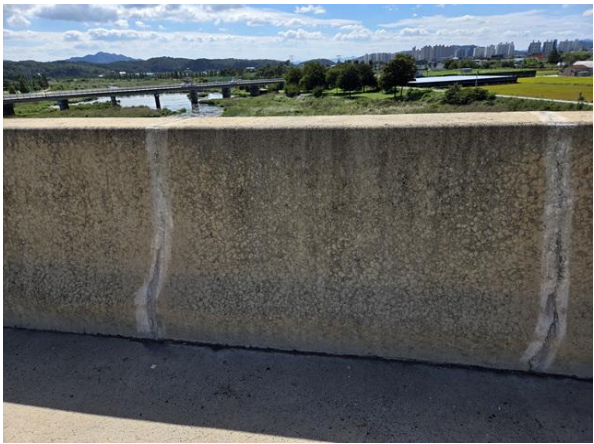
| 손상현황 | • S2 중분대 균열(0.3mm미만) | 손상현황 | • S4 균열부백태(0.2×1.0)) |
| 원 인 | • 건조수축, 온도변화 등 | 원 인 | • 건조수축, 손상부 우수유입 등 |

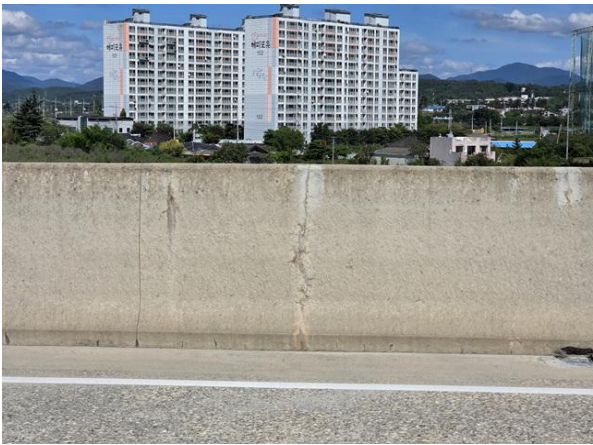
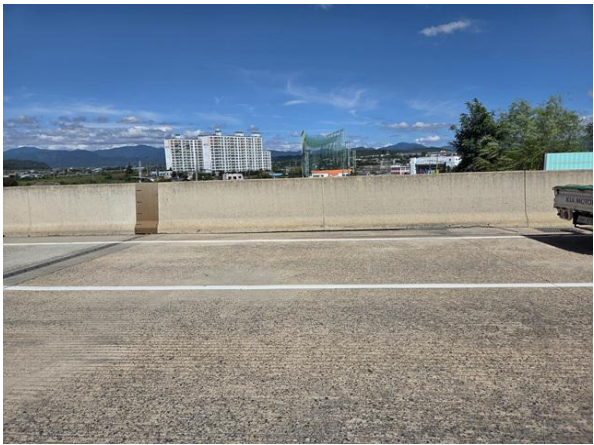
| 손상현황 | • S9 중분대 균열(0.3mm미만) | 손상현황 | • S11 중분대 접속부 단차(L=4.0m) |
| 원 인 | • 건조수축, 손상부 우수유입 등 | 원 인 | • 접속부침하, 다짐미흡 등 |
