## 39. 내포교

### 39.1 시설물의 개요

본 시설물은 경상북도 영천시 북안면 내포리(상주영천고속도로 93.083~93.203km)에 위치한 교량으로서 총 연장 180.0m, 폭 24.5m, 왕복 4차로로 시공되어 있다.

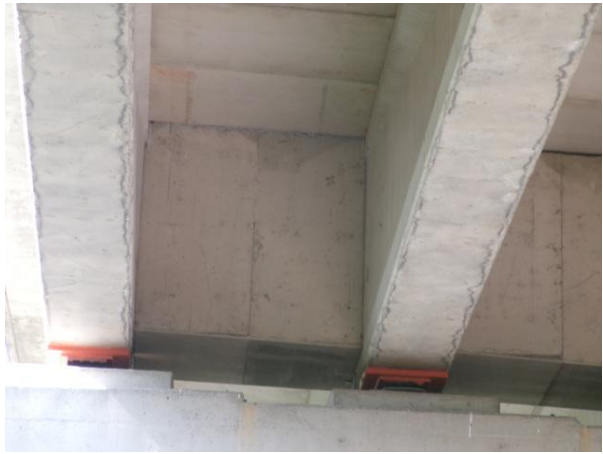
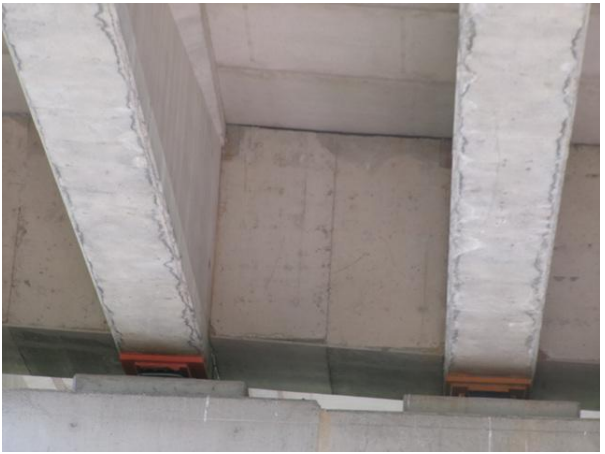
【사진 39.3.7】 가로보 손상현황

| 손상현황 | • S2 박리(0.2m×0.2m) | 손상현황 | • S2 박리(0.2m×0.2m) |
| 원 인 | • 시공미흡, 마감시 외부충격 | 원 인 | • 시공미흡, 마감시 외부충격 |

- 가로보에서 기존 손상인 박리가 확인 되었으며, 금회 점검에서 별도의 신규 손상은 조사되지 않았다.

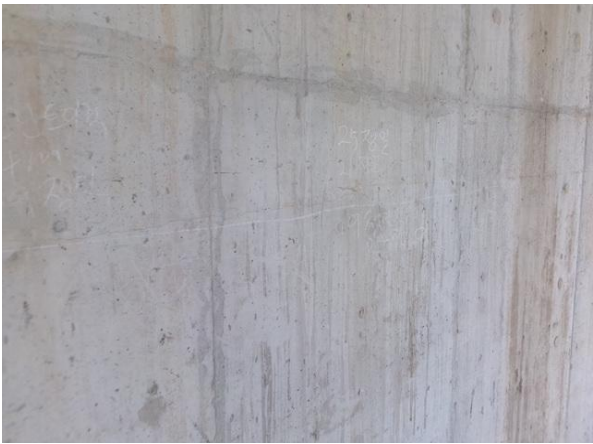
| 손상현황 | • A1 균열(0.2mm/5.0m) | 손상현황 | • A1 실란트 손상(L=2.0m) |
| 원 인 | • 건조수축, 온도변화, 거푸집 조기탈거 등 | 원 인 | • 공용기간 증가, 시공초기 침하 등 |

- 교대에 조사된 균열0.3mm미만, 이상, 백태의 경우 건조수축 및 온도변화, 신축이음부 우수유입, 습기흡착 등에 의한 손상으로 유추되며, 조사된 손상은 구조적인 영향을 미치는 손상은 아니나 손상의 진전 방지 및 내구성확보 차원의 표면처리 등의 보수를 실시하는 것이 바람직하다.
- 조사된 누수흔적의 경우 우천시 신축이음부를 통한 하부 우수유입으로 인한 손상으로 구조적인 영향을 미치는 손상은 아니나 주기적인 점검을 통한 유지관리를 실시하고 지속적인 우수유입으로 인한 교량받침 부식, 교대 백태 등의 2차 손상이 발생할 경우 적절한 조치를 실시하는 것이 바람직하다.
- 조사된 실란트 손상의 경우 공용기간증가, 시공초기 침하 등에 의한 손상으로 유추되며, 구조적인 영향을 미치는 손상은 아니나 손상에 대한 실란트 재시공 등의 보수를 실시하고 손상의 재발생 여부를 확인하는 유지관리가 필요하다고 판단된다.
- 조사된 이물질퇴적의 경우 시공초기 청소 미흡 등에 의한 손상으로 정비 등의 조치를 취하는 것이 바람직하다.
- 법면 보호블럭 침하는 시공시 다짐불량에 의한 것으로 판단되며, 주의관찰 후 손상의 진전시 적절한 조치를 취하는 것이 바람직하다.

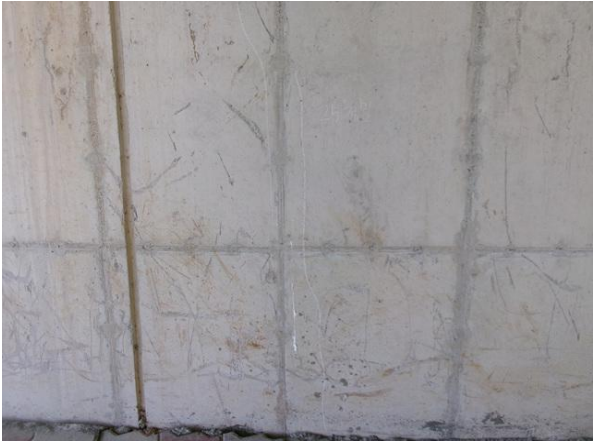
| 손상현황 | • A2 균열(0.2mm/1.0m) | 손상현황 | • A2 균열(0.3mm/2.0m) |
| 원 인 | • 건조수축, 온도변화, 거푸집 조기탈거 등 | 원 인 | • 건조수축, 온도변화, 거푸집 조기탈거 등 |

| 조치방안 | • 표면처리 | 조치방안 | • 주입보수 |

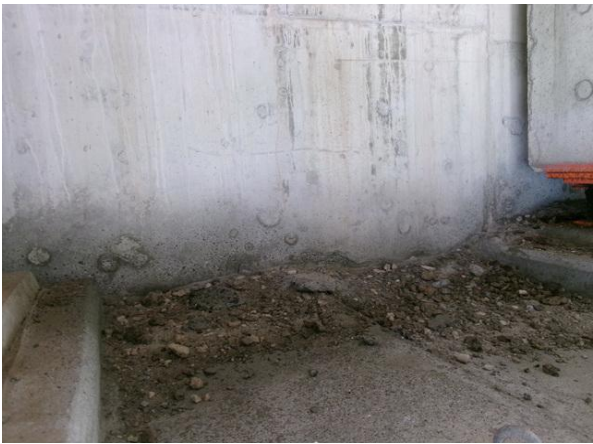
| 손상현황 | • A2 페콘크리트 퇴적 (0.5m×1.0m) | 손상현황 | • A2 누수흔적 (0.5m×4.0m) |
| 원 인 | • 시공초기 청소 미흡 등 | 원 인 | • 신축이음부 우수유입 등 |

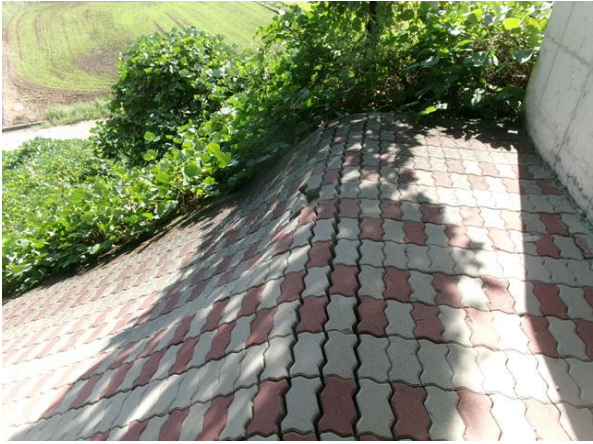
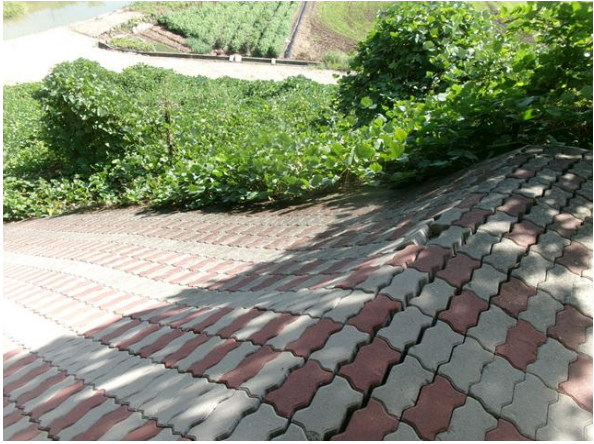
【사진 39.3.9】 교대 손상현황(계속)

| 손상현황 | • A2 법면 보호블럭 침하 (1.0m×2.0m) | 손상현황 | • A2 법면 보호블럭 침하 (1.0m×2.0m) |
| 원 인 | • 시공시 다짐불량으로 인한 초기침하 등 | 원 인 | • 시공시 다짐불량으로 인한 초기침하 등 |

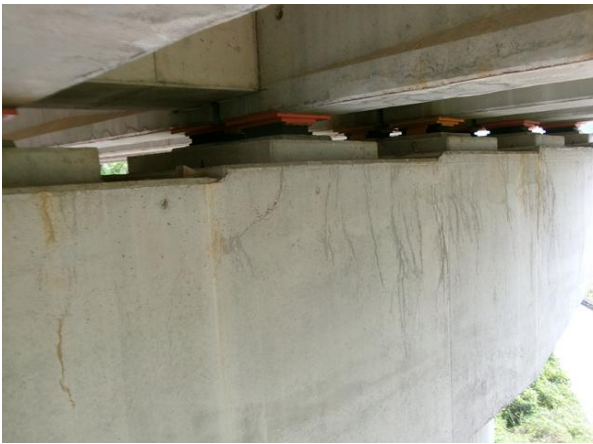
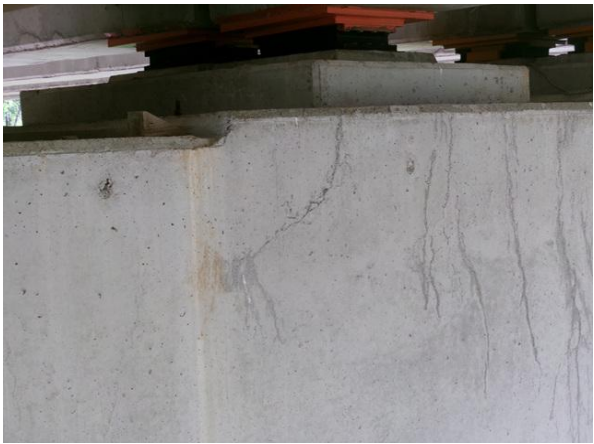
| 손상현황 | • P1 표면박리(5.0m×1.5m) | 손상현황 | • P1 표면박리(5.0m×1.5m) |
| 원 인 | • 건조수축, 온도변화, 거푸집 조기탈거 등 | 원 인 | • 건조수축, 온도변화, 거푸집 조기탈거 등 |

- 교각 코핑부에 발생한 망상균열, 표면박리의 경우 건조수축, 온도변화, 거푸집조기탈거 등의 복합적인 원인에 의한 비구조적인 손상으로서 부재의 내구성 확보 차원의 표면처리, 단면보수 등의 조치가 요구된다.
- 조사된 파손은 시공미흡, 외부충격 등에 의한 손상으로 판단되며, 내구성 확보 차원에서 단면보수를 실시하는 것이 요구된다.

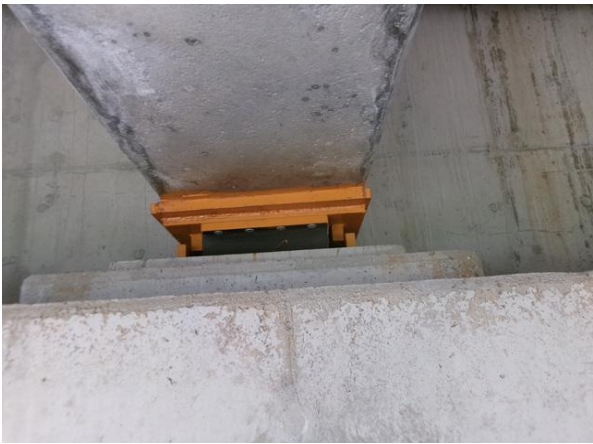
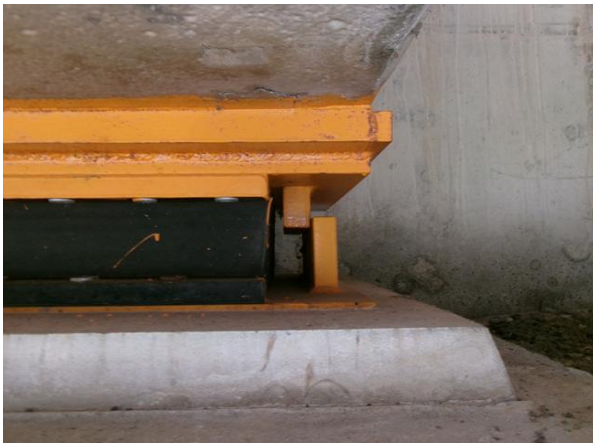
| 손상현황 | • A2-sh3 스톱퍼 간섭(1EA) | 손상현황 | • A2-sh3 스톱퍼 간섭(1EA) |
| 원 인 | • 시공미흡, 장기공용 등 | 원 인 | • 시공미흡, 장기공용 등 |

- 받침콘크리트 균열(0.3mm미만)의 경우 건조수축 및 온도변화, 거푸집 조기탈형 등에 의한 손상으로 판단되며, 교량받침의 거동에 영향을 미칠만한 손상은 아니나, 손상의 진전 방지를 위한 표면처리 등의 조치가 요망된다.
- 교량받침에서 조사된 스토퍼 간섭의 경우 시공미흡, 장기공용 등에 의한 손상으로 유추되며, 발생한 손상으로 인해 현재 무수축몰탈 및 받침콘크리트 등 주변부재에 손상이 발생하지 않은 것으로 확인되었다. 추후 주기적인 점검을 통한 주의관찰 후 손상의 추가 발생시 프리셋팅 등적절한 조치를 취하는 것이 바람직하다.
- 플레이트 부식의 경우 공용기간 증가, 습기흡착, 시공미흡 등에 의한 손상으로 판단되며, 손상의 진전 방지를 위한 재도장 등의 조치를 취하는 것이 바람직 할 것으로 판단된다.

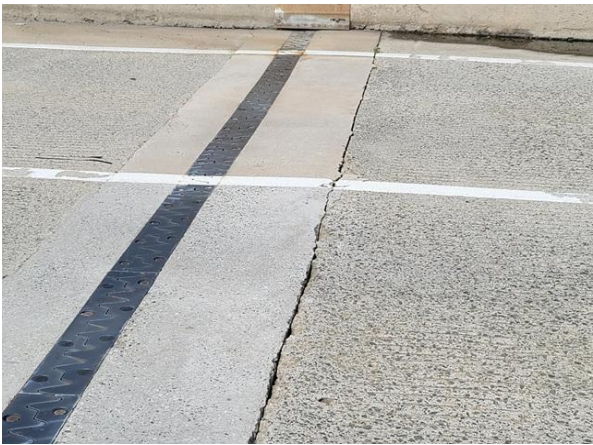
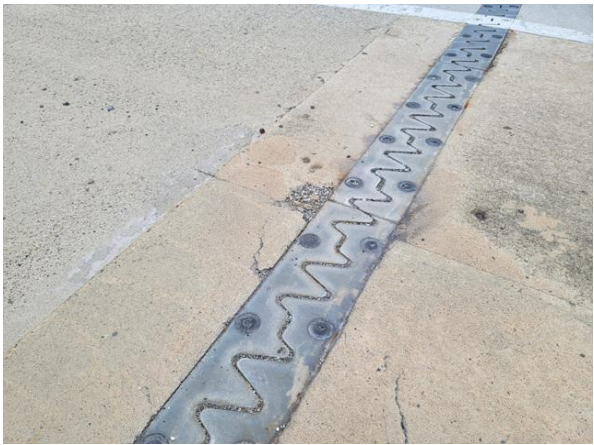
| 손상현황 | • A1 후타재 박락(0.1m×2.0m) | 손상현황 | • A1 후타재 박락(0.5m×0.2m) |
| 원 인 | • 장기공용, 차량운하중, 외부충격 등 | 원 인 | • 장기공용, 차량운하중, 외부충격 등 |

| 조치방안 | • 단면보수 | 조치방안 | • 단면보수 |

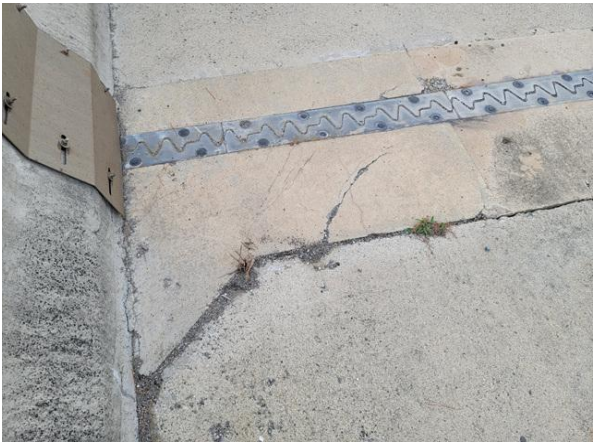
| 손상현황 | • A1 후타재 박리(1.0m×0.5m) | 손상현황 | • A2 후타재 균열(0.1mm/0.3m) |
| 원 인 | • 장기공용, 차량운하중, 외부충격 등 | 원 인 | • 장기공용, 열화, 건조수축 등 |

| 조치방안 | • 단면보수 | 조치방안 | • 표면처리 |

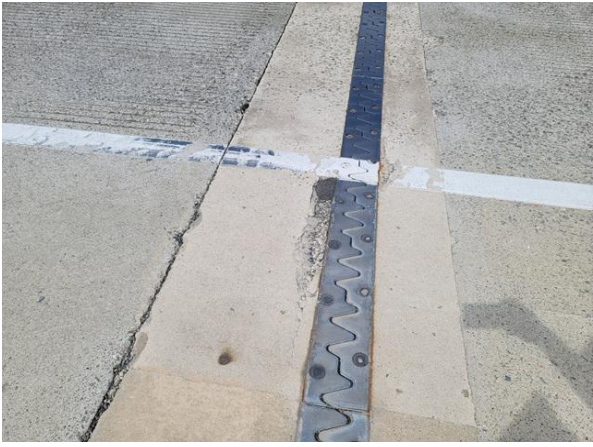
| 손상현황 | • A1 후타재 파손(1.0m×0.2m) | 손상현황 | • A1 후타재 열화(6.0m×0.3m) |
| 원 인 | • 장기공용, 차량운하중, 외부충격 등 | 원 인 | • 장기공용, 차량운하중 등 |

- 신축이음에 발생한 후타재 균열, 후타재 박락, 파손, 열화, 박리의 손상은 장기공용, 건조수축, 차량 통행하중 및 외부충격 등으로 인한 손상으로 유추되며, 점검시기에 차량의 통행에 영향을 미칠만한 손상은 아니나 내구성확보 차원의 표면처리, 단면보수 등의 보수를 실시하는 것이 바람직하다.

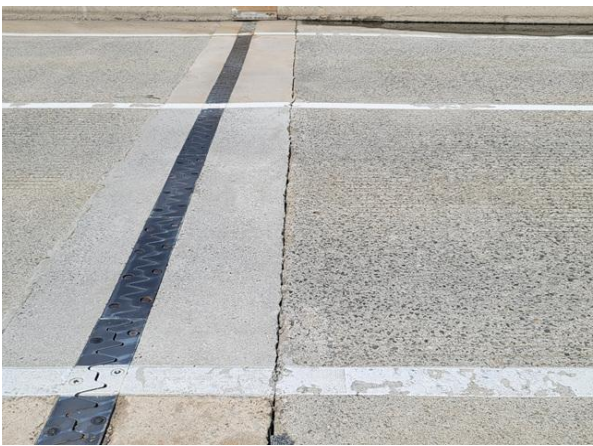
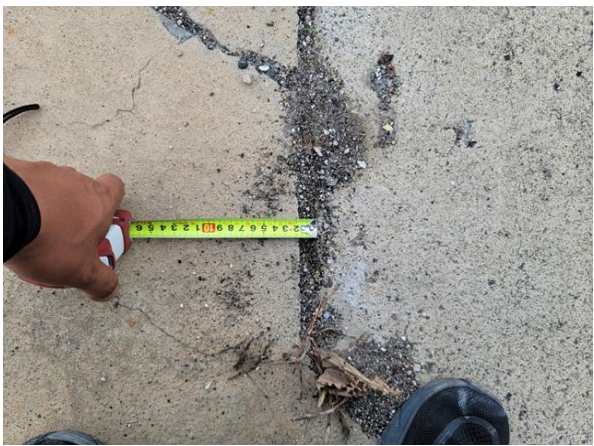
| 손상현황 | • S1 후타재 접속부 이격(8.0m) | 손상현황 | • S1 후타재 접속부 이격(8.0m) |
| 원 인 | • 시공 초기침하, 마감미흡 등 | 원 인 | • 시공 초기침하, 마감미흡 등 |

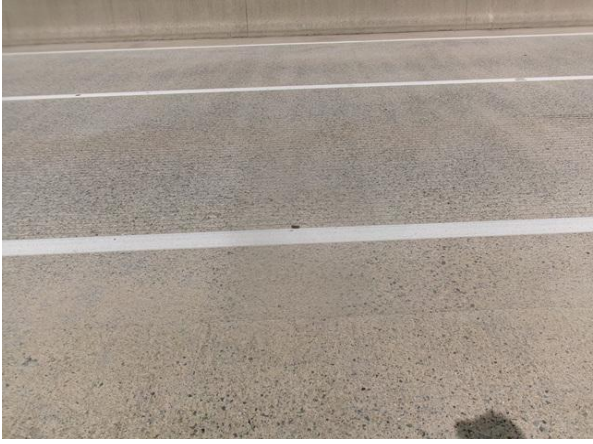
| 손상현황 | • S3 파손(0.1m×0.1m) | 손상현황 | • S4 포장 망상균열(12.0m×30.0m) |
| 원 인 | • 장기공용, 중차량 반복통행 등 | 원 인 | • 건조수축, 장기공용, 차량윤하중 |

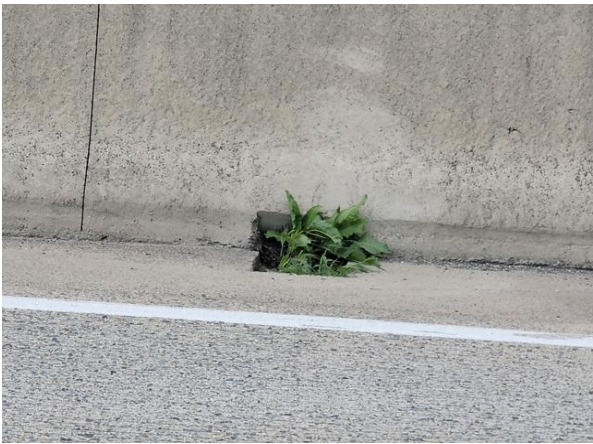
| 손상현황 | • S2 배수시설 배수구 막힘 1EA | 손상현황 | • S4 배수시설 배수구 막힘 2EA |
| 원 인 | • 공용기간 경과, 비산물퇴적 등 | 원 인 | • 공용기간 경과, 비산물퇴적 등 |

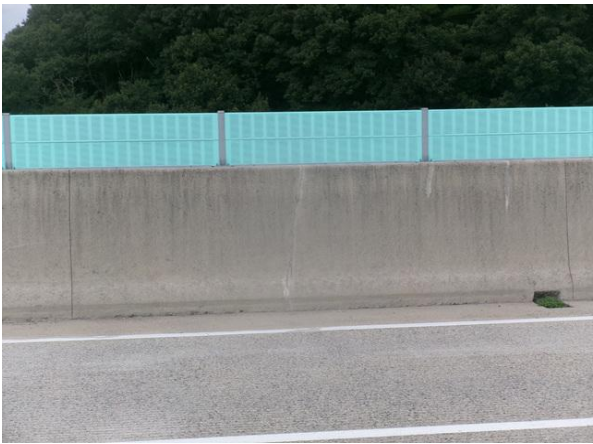
| 손상현황 | • S1 방호벽 균열(0.3mm/1.5m) | 손상현황 | • S1 방호벽 균열(0.3mm/1.5m) |
| 원 인 | • 건조수축, 공용기간 증가 등 | 원 인 | • 건조수축, 공용기간 증가 등 |

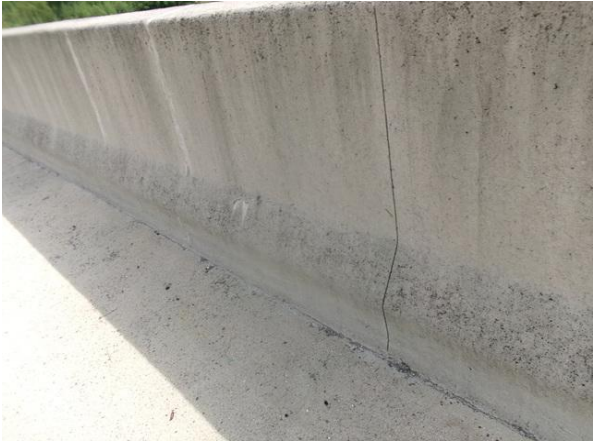
| 손상현황 | • S2 백태(0.2m×0.5m) | 손상현황 | • S3 방호벽 균열(0.3mm/1.5m) |
| 원 인 | • 습기흡착, 우수유입 등 | 원 인 | • 건조수축, 공용기간 증가 등 |

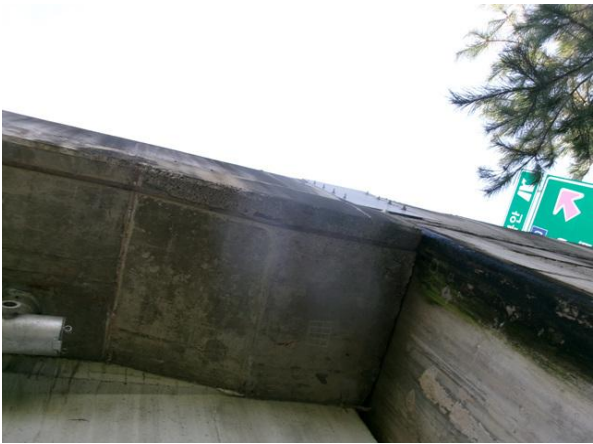
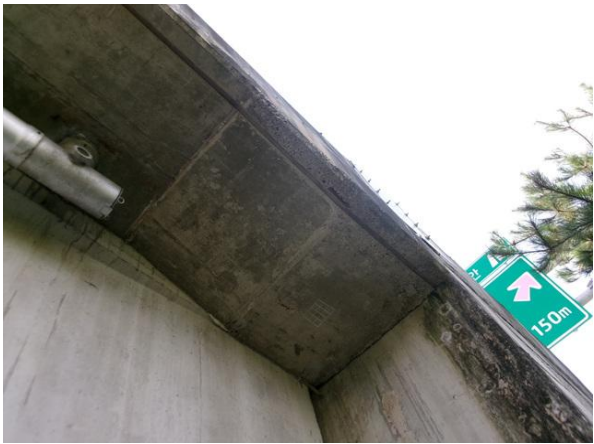
| 손상현황 | • S4 재료분리 (0.5m×1.5m) | 손상현황 | • S4 재료분리 (0.5m×1.5m) |
| 원 인 | • 시공미흡, 다짐미흡 등 | 원 인 | • 시공미흡, 다짐미흡 등 |

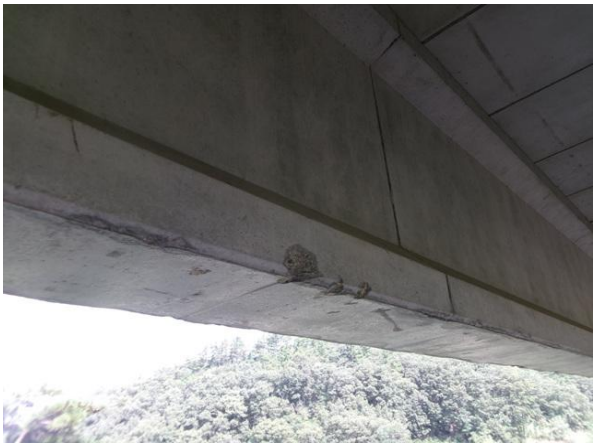
| 손상현황 | • S4-G5 파손(0.5m×0.2m) | 손상현황 | • S4-G5 파손(0.5m×0.2m) |
| 원 인 | • 외부충격 등 | 원 인 | • 외부충격 등 |

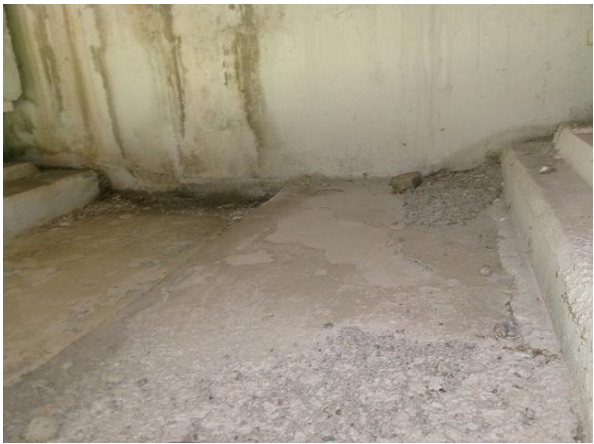
| 손상현황 | • A1 균열(0.3mm미만) | 손상현황 | • A1 층분리(0.3m×0.3m) |
| 원 인 | • 건조수축, 온도변화, 거푸집 조기탈거 등 | 원 인 | • 표면열화, 신축이음부 우수유입 등 |

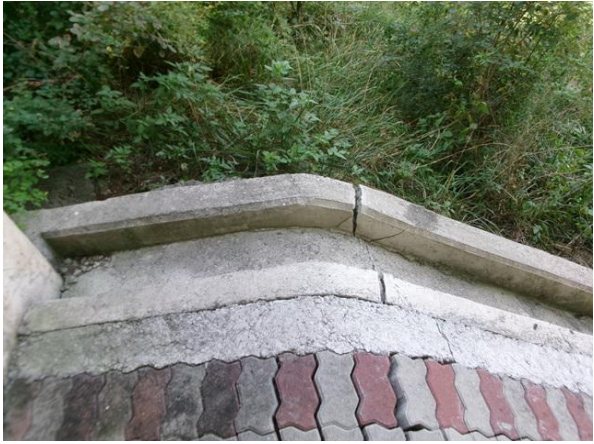
| 손상현황 | • A2 실란트 이격(L=2.0m) | 손상현황 | • A2 법면 배수로 파손(1.0m×0.2m) |
| 원 인 | • 시공초기 침하, 지반 다짐미흡 등 | 원 인 | • 신축이음부 누수 등 |

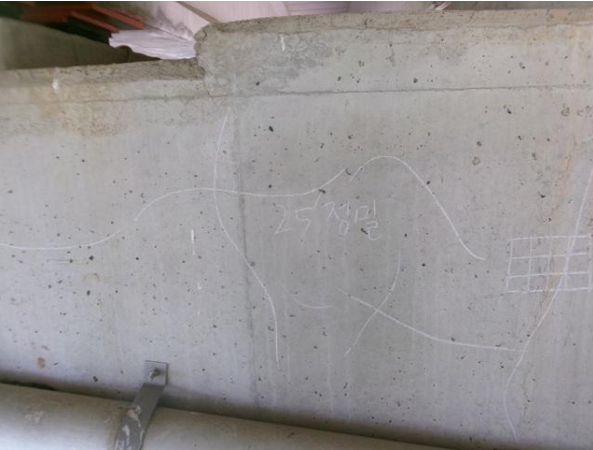
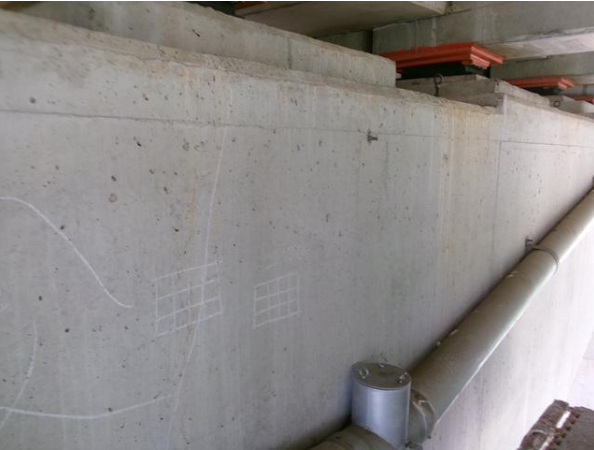
| 손상현황 | • P1 망상균열(8.0m×2.0m) | 손상현황 | • P1 망상균열(8.0m×2.0m) |
| 원 인 | • 건조수축, 온도변화, 거푸집 조기탈거 등 | 원 인 | • 건조수축, 온도변화, 거푸집 조기탈거 등 |

| 조치방안 | • 표면처리 | 조치방안 | • 표면처리 |

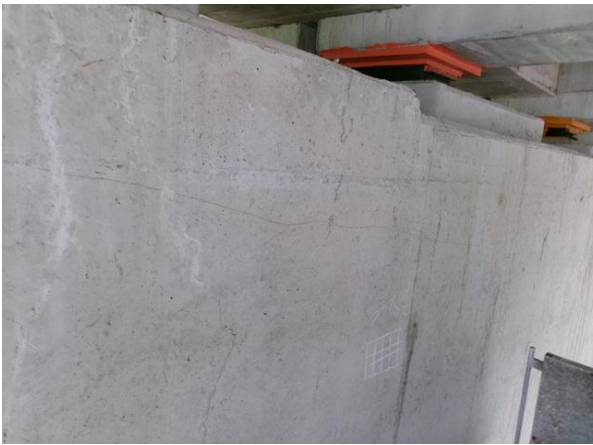
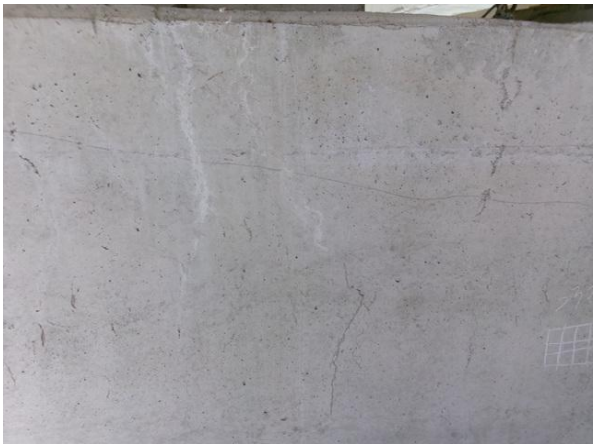
| 손상현황 | • P2 망상균열(2.0m×2.0m) | 손상현황 | • P2 망상균열(2.0m×2.0m) |
| 원 인 | • 건조수축, 온도변화, 거푸집 조기탈거 등 | 원 인 | • 건조수축, 온도변화, 거푸집 조기탈거 등 |

| 조치방안 | • 표면처리 | 조치방안 | • 표면처리 |

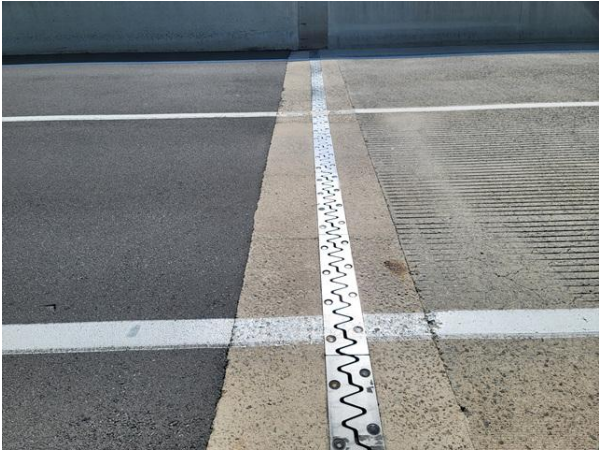
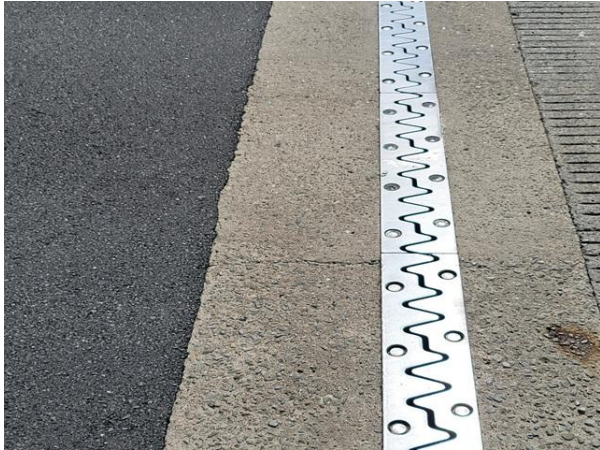
| 손상현황 | • A1 후타재 균열(0.2mm/0.5m) | 손상현황 | • A1 후타재 균열(0.2mm/0.5m) |
| 원 인 | • 장기공용, 열화, 건조수축 등 | 원 인 | • 장기공용, 열화, 건조수축 등 |

| 조치방안 | • 표면처리 | 조치방안 | • 표면처리 |

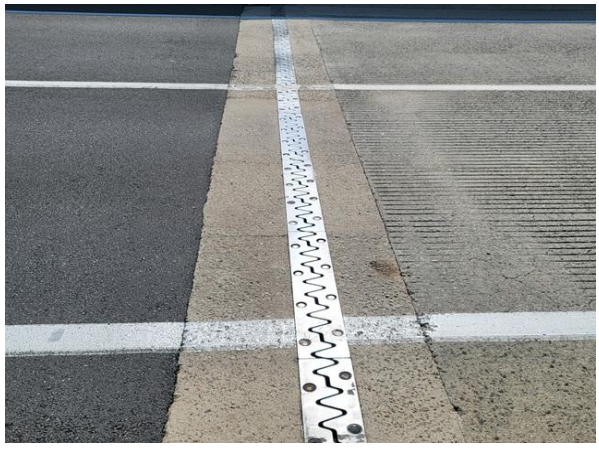
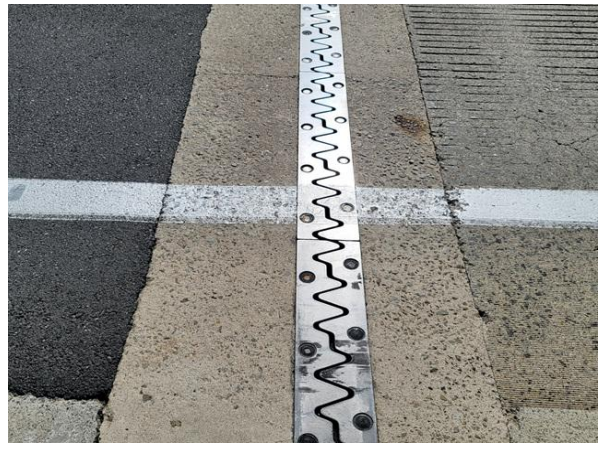
| 손상현황 | • A1 후타재 열화(8.0×0.5) | 손상현황 | • A1 후타재 열화(8.0×0.5) |
| 원 인 | • 장기공용, 차량윤하중 등 | 원 인 | • 장기공용, 차량윤하중 등 |

| 조치방안 | • 단면보수 | 조치방안 | • 단면보수 |

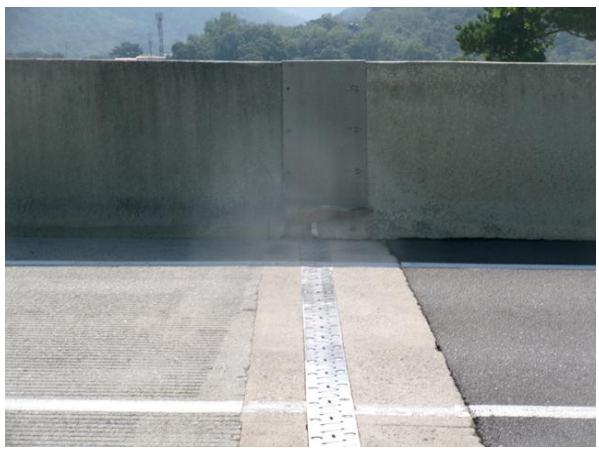
| 손상현황 | • A2 차수판 변형(1EA) | 손상현황 | • A2 유간 토사퇴적(7.0m) |
| 원 인 | • 장기공용, 차량윤하중, 외부충격 등 | 원 인 | • 공용중 열화 |

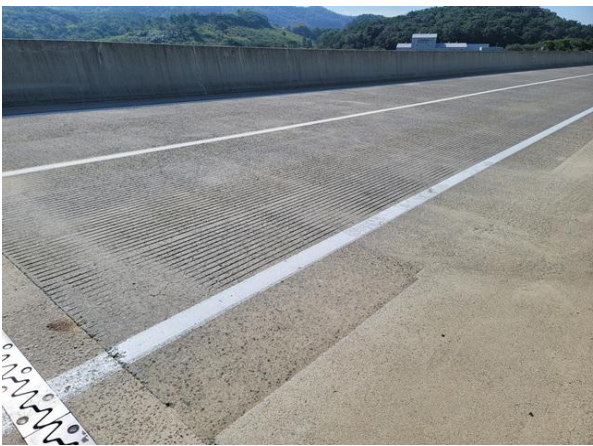
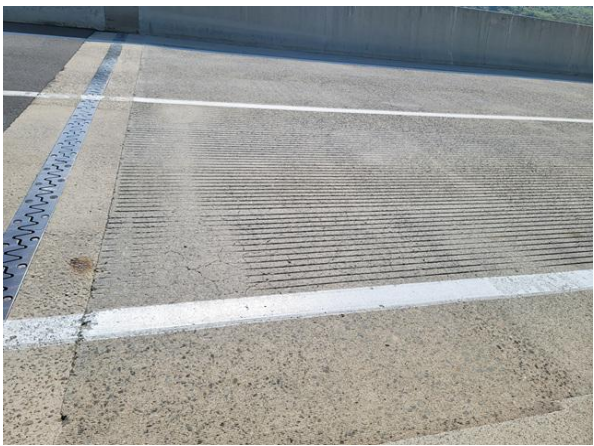
| 손상현황 | • S1 포장 망상균열(35.0×9.0) | 손상현황 | • S1 포장 망상균열(35.0×9.0) |
| 원 인 | • 장기공용, 건조수축, 중차량 반복통행 등 | 원 인 | • 장기공용, 건조수축, 중차량 반복통행 등 |

| 조치방안 | • 표면처리 | 조치방안 | • 표면처리 |

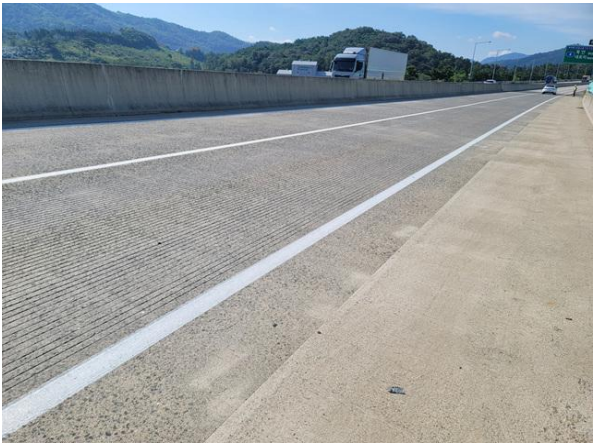
| 손상현황 | • S2 포장 망상균열(35.0×9.0) | 손상현황 | • S1 접속 슬래브 파손(4.0m×0.3m) |
| 원 인 | • 장기공용, 건조수축, 중차량 반복통행 등 | 원 인 | • 시공초기 침하, 마감미흡 등 |

| 조치방안 | • 표면처리 | 조치방안 | • 단면보수 |

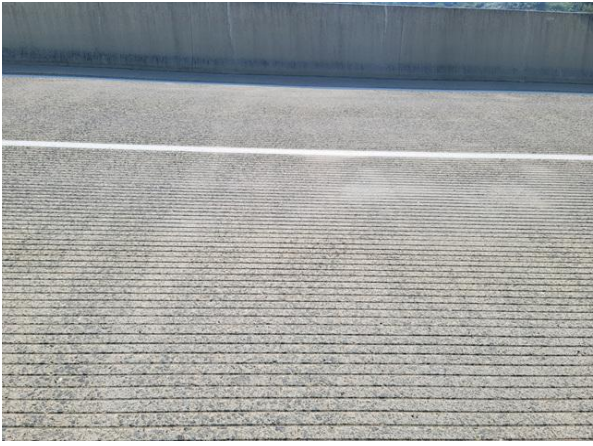
| 손상현황 | • S3 포장 망상균열(35.0×9.0) | 손상현황 | • S3 포장 파손(0.2×0.2) |
| 원 인 | • 장기공용, 건조수축, 중차량 반복통행 등 | 원 인 | • 차량윤하중, 마감미흡 등 |

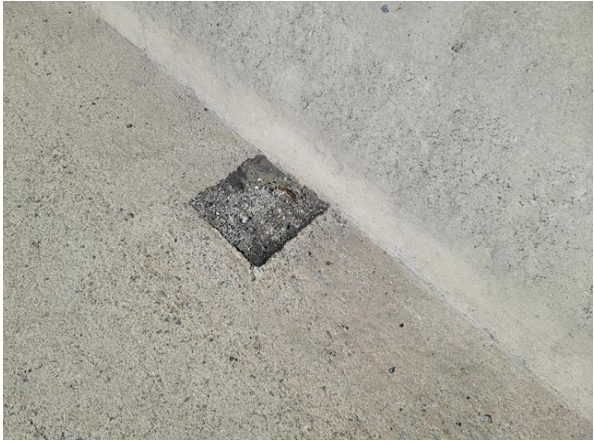
| 손상현황 | • S1 배수구 막힘(1EA) | 손상현황 | • S2 배수구 막힘(1EA) |
| 원 인 | • 장기공용 등 | 원 인 | • 장기공용 등 |

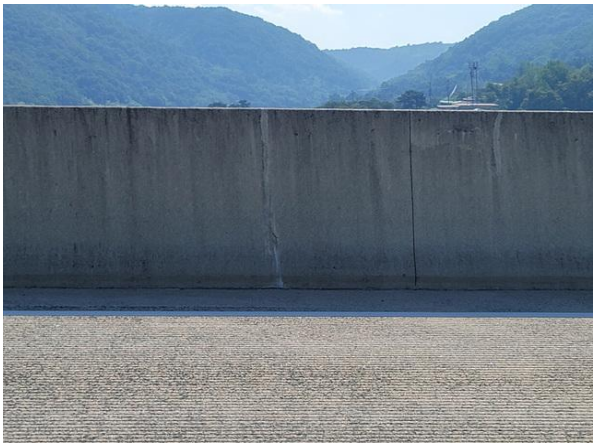
| 손상현황 | • S1 중분대 균열(0.3mm미만) | 손상현황 | • S1 중분대 균열(0.3mm미만) |
| 원 인 | • 조기 건조수축 | 원 인 | • 조기 건조수축 |
