## 40. 반정교

### 40.1 시설물의 개요

본 시설물은 경상북도 영천시 북안면 반계리(상주영천고속도로 93.728~94.093km)에 위치한 교량으로서 총 연장 365.0m, 폭 24.3m, 왕복 4차로로 시공되어 있다.

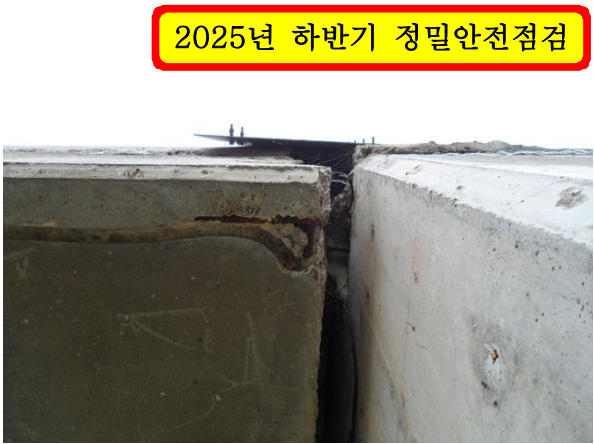
| 손상현황 | • S1 박락 및 철근노출(0.3×0.5) | 손상현황 | • S1 박락 및 철근노출(0.3×0.5) |
| 원 인 | • - | 원 인 | • 시공미흡, 동결융해 등 |

| 조치방안 | • - | 조치방안 | • 단면보수(방청) |

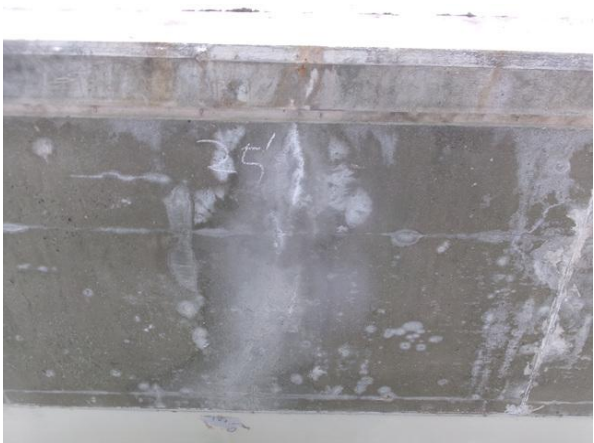
| 손상현황 | • S3 데크플레이트 균열(0.3mm미만) | 손상현황 | • S5 균열부백태(0.25×0.5) |
| 원 인 | • 건조수축, 온도변화 등 | 원 인 | • 건조수축, 손상부 우수유입 등 |

| 조치방안 | • 표면처리 | 조치방안 | • 표면처리 |

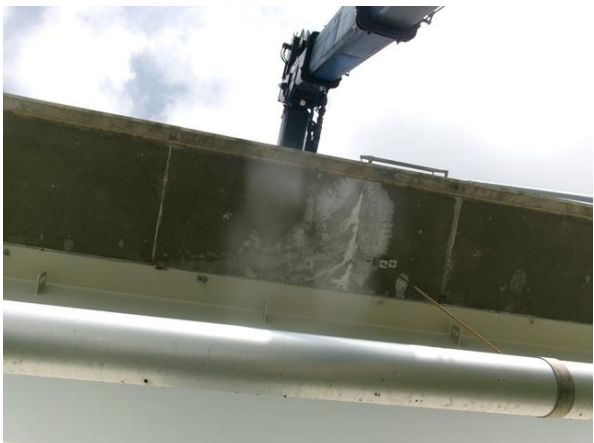
| 손상현황 | • S5 데크플레이트 백태(2.0×0.1) | 손상현황 | • S6 백태(0.1×0.6) |
| 원 인 | • 수분접촉, 장기공용 등 | 원 인 | • 수분접촉, 장기공용 등 |

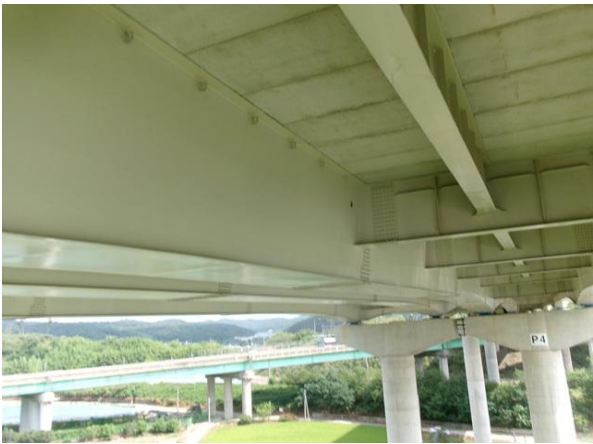
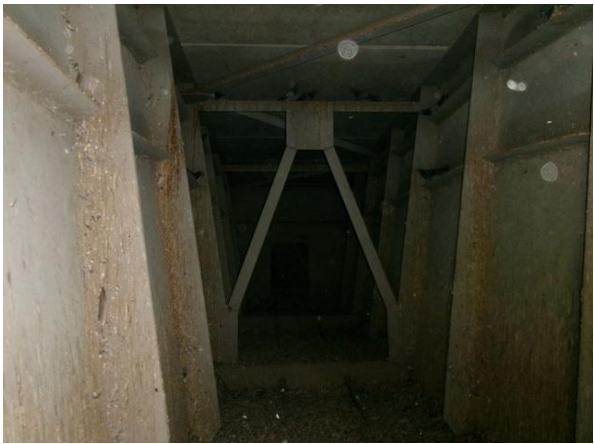
| 손상현황 | • S5 거더외부 상태양호 | 손상현황 | • S7 거더내부 상태양호 |

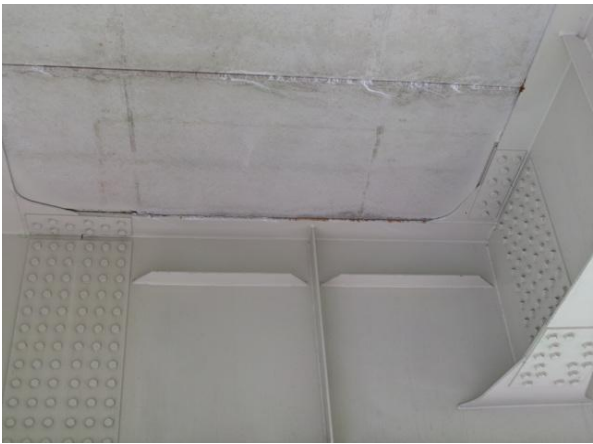
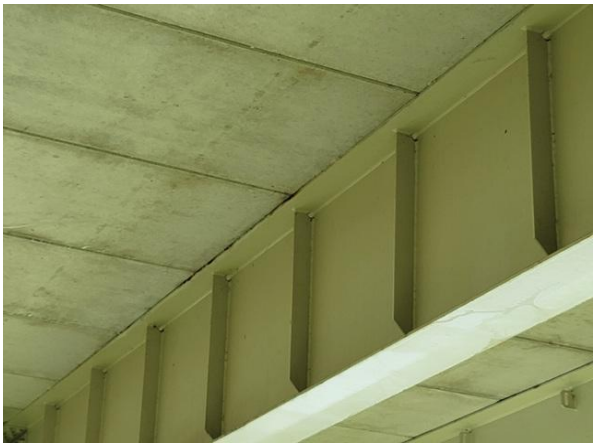
| 손상현황 | • S5 가로보 부식(0.1×2.0) | 손상현황 | • S5 세로보 부식(2.0×0.1) |
| 원 인 | • 장기공용, 습윤흡착 등 | 원 인 | • 장기공용, 습윤흡착 등 |

- 가로보 및 세로보에 대한 현장조사 결과, 부식의 경우 공용기간 증가, 습윤흡착, 외기노출 등 복합적인 원인에 의한 손상으로 판단되며, 구조적인 영향을 주는 손상은 아니나 부재의 내구성 저하방지를 위하여 재도장 등 적절한 방안의 보수가 필요할것으로 판단된다.

| 조치방안 | • 재도장 | 조치방안 | • 재도장 |

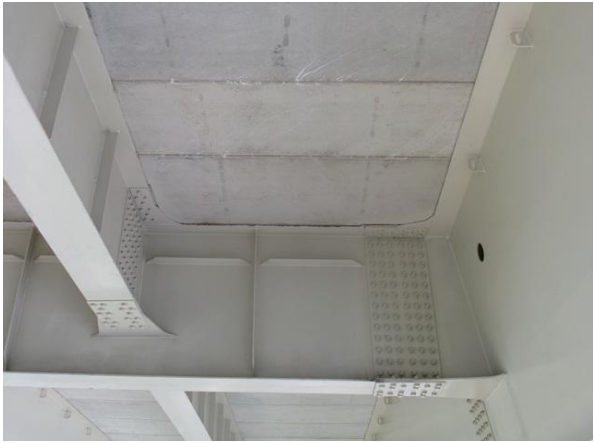
| 손상현황 | • S6 세로보 부식(0.1×7.0) | 손상현황 | • S6 가로보 부식(0.1×2.0) |
| 원 인 | • 장기공용, 습윤흡착 등 | 원 인 | • 장기공용, 습윤흡착 등 |

| 조치방안 | • 재도장 | 조치방안 | • 재도장 |

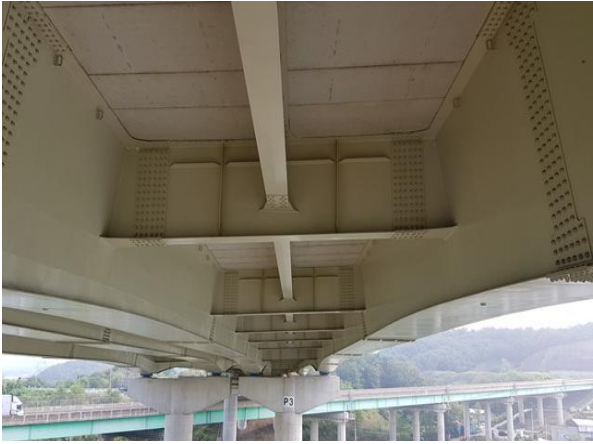
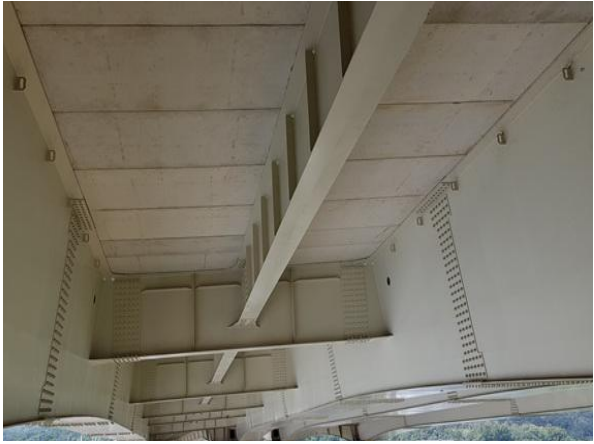
| 손상현황 | • S4 가로보 상태양호 | 손상현황 | • S7 세로보 상태양호 |

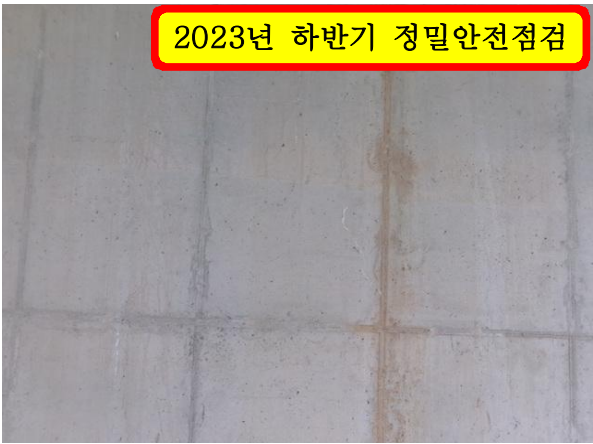
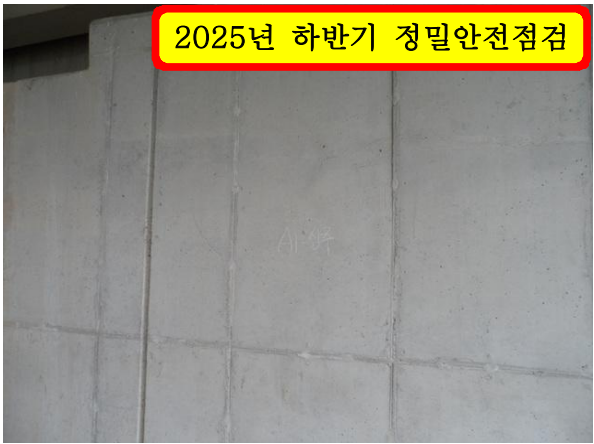
| 손상현황 | • A1 망상균열(10.0×2.0) | 손상현황 | • A1 망상균열(10.0×2.0) |
| 원 인 | • 건조수축, 거푸집 조기탈거 등 | 원 인 | • 건조수축, 거푸집 조기탈거 등 |

| 조치방안 | • 표면처리 | 조치방안 | • 표면처리 |

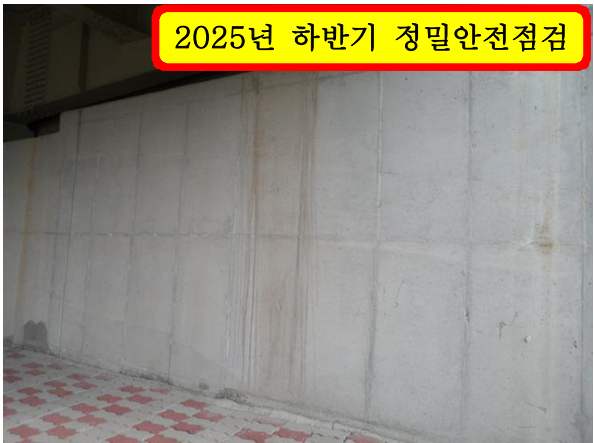
| 손상현황 | • A1 누수흔적(1.0×2.0) | 손상현황 | • A1 누수흔적(1.0×2.0) |
| 원 인 | • 신축이음부 우수유입 등 | 원 인 | • 신축이음부 우수유입 등 |

| 조치방안 | • 주의관찰 | 조치방안 | • 주의관찰 |

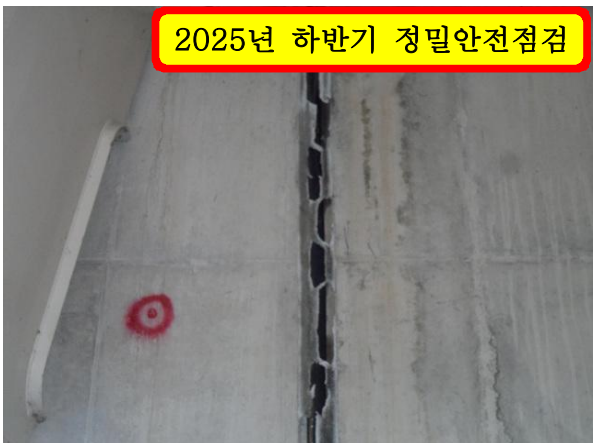
| 손상현황 | • A1 실란트 이격(L=5.0m) | 손상현황 | • A1 실란트 이격(L=5.0m) |
| 원 인 | • 공용기간 증가, 시공초기 침하 등 | 원 인 | • 공용기간 증가, 시공초기 침하 등 |

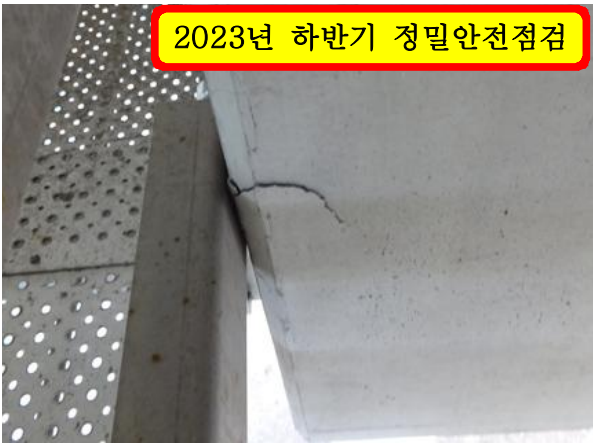
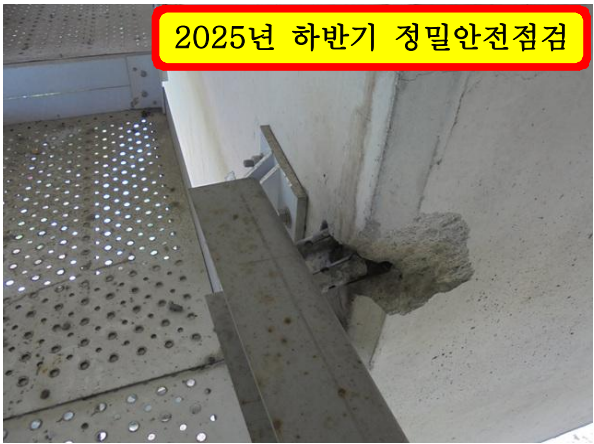
| 손상현황 | • P3 박리(0.3×0.3) | 손상현황 | • P3 박락(0.3×0.3) |
| 원 인 | • - | 원 인 | • 다짐부족, 시공시 외부충격 등 |

| 조치방안 | • - | 조치방안 | • 단면보수 |

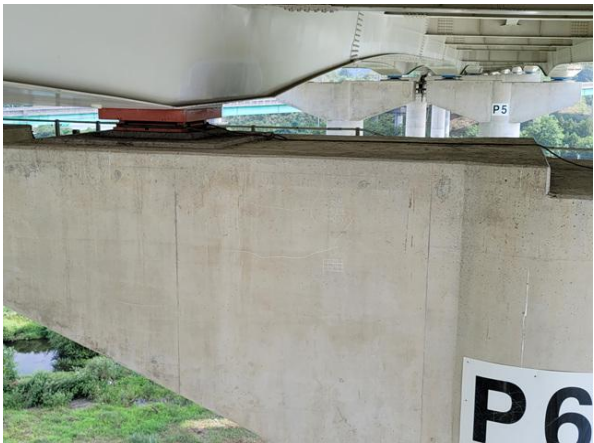
| 손상현황 | • P4 균열(0.3mm미만) | 손상현황 | • P6 망상균열(2.0×8.0) |
| 원 인 | • 건조수축, 거푸집 조기탈거 등 | 원 인 | • 건조수축, 거푸집 조기탈거 등 |

| 조치방안 | • 표면처리 | 조치방안 | • 표면처리 |

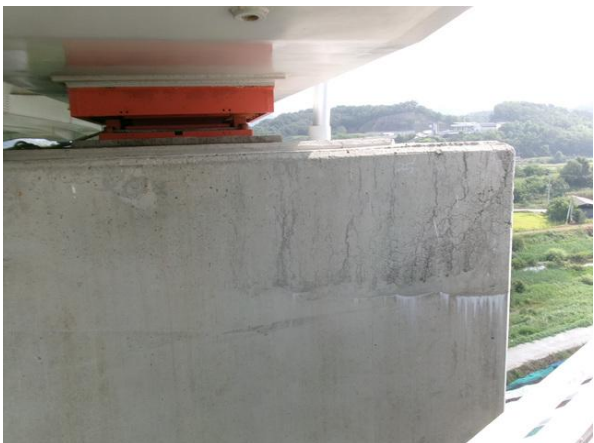
| 손상현황 | • P7 백태(0.3×1.2) | 손상현황 | • P7 재료분리(1.2×1.0) |
| 원 인 | • 장기공용, 수분접촉 등 | 원 인 | • 다짐부족, 거푸집 조기탈거 |

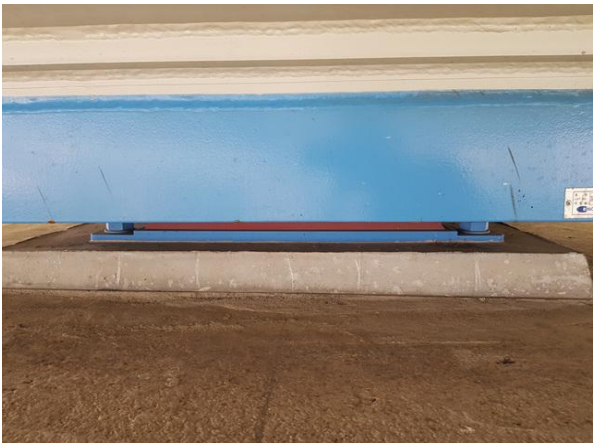
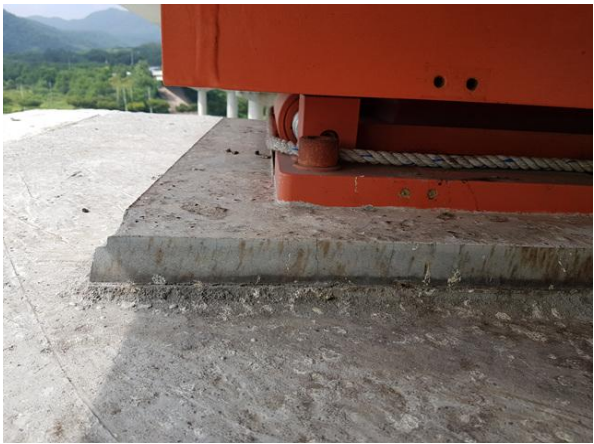
| 손상현황 | • P4-Sh2 무수축물탈 균열(0.3mm미만) | 손상현황 | • P6-Sh1 무수축물탈 균열(0.3mm미만) |
| 원 인 | • 건조수축, 온도변화 등 | 원 인 | • 건조수축, 온도변화 등 |

- 교량받침의 현장조사 결과, 무수축물탈 균열(0.3mm미만), 받침콘크리트 균열(0.3mm미만)의 경우 건조수축, 온도변화, 거푸집 조기탈거 등의 복합적인 원인에 의한 비구조적인 균열로서 내구성확보 차원의 표면처리 등 적절한 방안의 보수를 실시하는 것이 필요할것으로 판단된다.

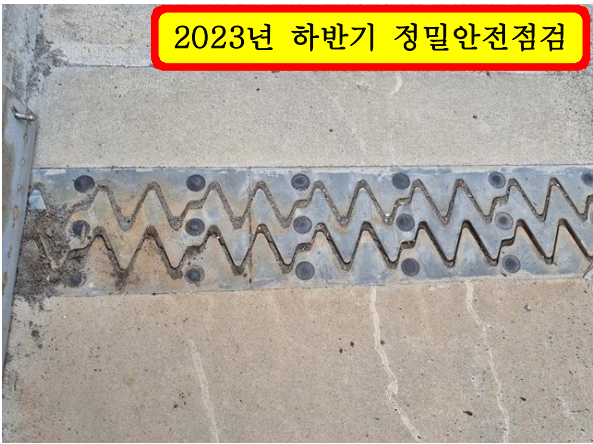
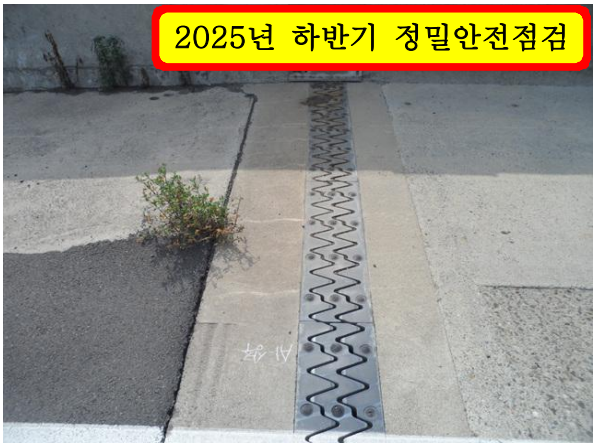
| 손상현황 | • A1 이물질 퇴적(L=3.0m) | 손상현황 | • A1 이물질 퇴적(L=3.0m) |
| 원 인 | • - | 원 인 | • 공용기간 증가, 비산먼지 퇴적 등 |

| 조치방안 | • - | 조치방안 | • 정비 |

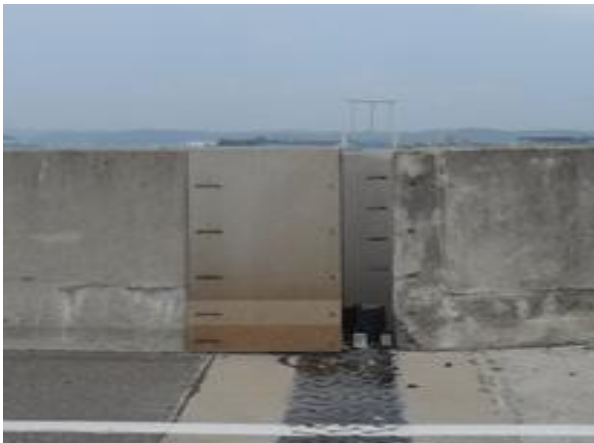
| 손상현황 | • A1 차수판 앵커탈락(3EA) | 손상현황 | • P7 차수판 앵커탈락(7EA) |
| 원 인 | • 장기공용, 차량반복통행 등 | 원 인 | • 장기공용, 차량반복통행 등 |

| 조치방안 | • 정비 | 조치방안 | • 정비 |

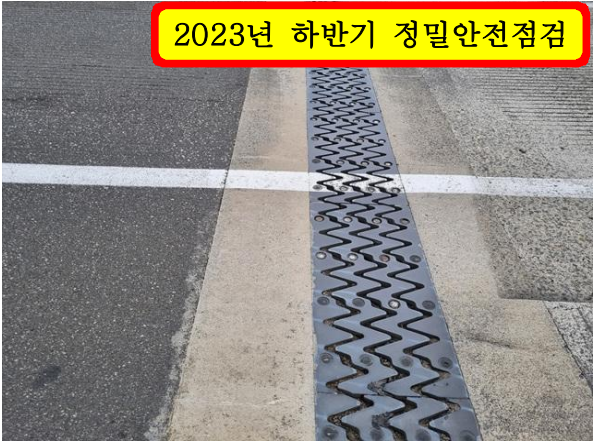
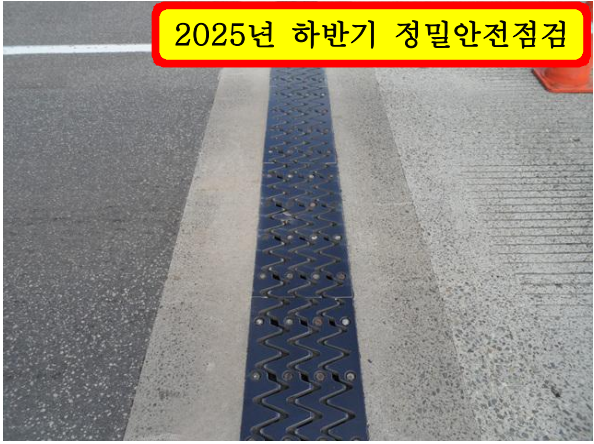
| 손상현황 | • P7 후타재 균열 | 손상현황 | • P7 후타재 균열 |
| 원 인 | • - | 원 인 | • 건조수축, 차량윤하중 등 |

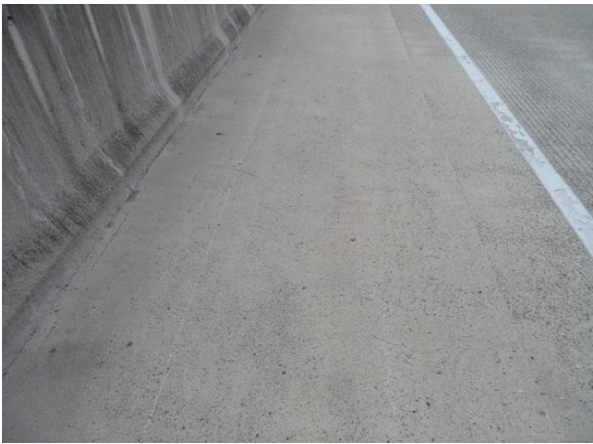
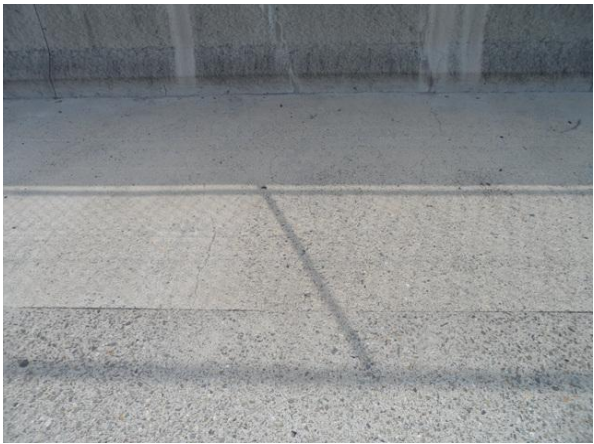
| 손상현황 | • S1 포장 망상균열(50.0×3.0) | 손상현황 | • S2 포장 균열(L=2.0m) |
| 원 인 | • 건조수축, 공용기간 증가, 차량윤하중 등 | 원 인 | • 건조수축, 공용기간 증가, 차량윤하중 등 |

| 조치방안 | • 재포장 | 조치방안 | • 재포장 |

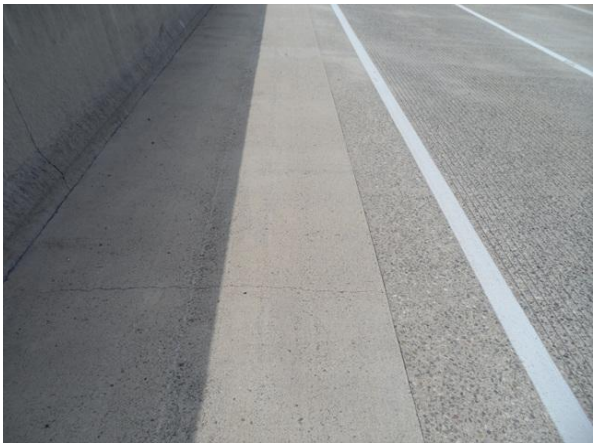
| 손상현황 | • S3 포장 망상균열(50.0×3.0) | 손상현황 | • S4 포장 망상균열(40.0×6.0) |
| 원 인 | • 건조수축, 공용기간 증가, 차량윤하중 등 | 원 인 | • 건조수축, 공용기간 증가, 차량윤하중 등 |

| 조치방안 | • 재포장 | 조치방안 | • 재포장 |

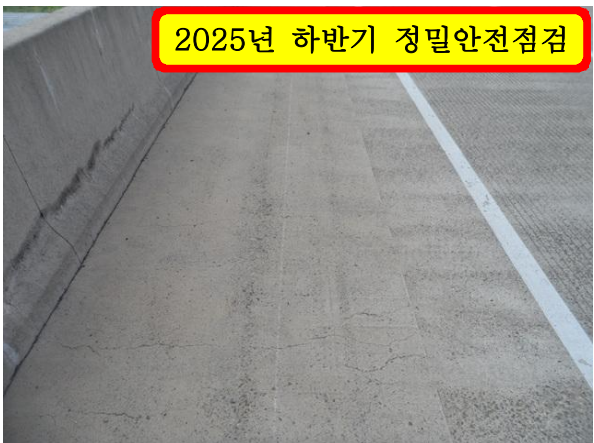
| 손상현황 | • S5 포장 망상균열(50.0×9.0) | 손상현황 | • S5 포장 망상균열(50.0×9.0) |
| 원 인 | • - | 원 인 | • 건조수축, 공용기간 증가, 차량윤하중 등 |

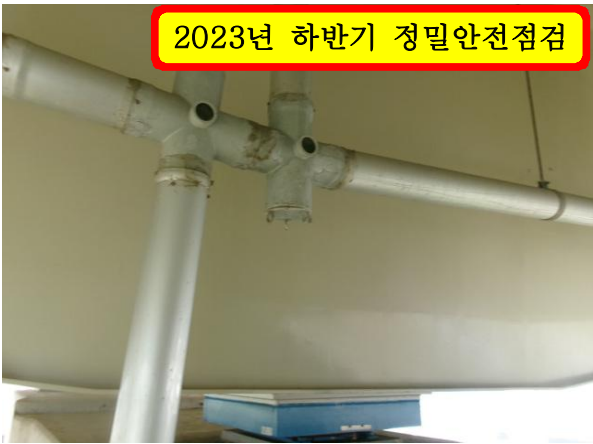
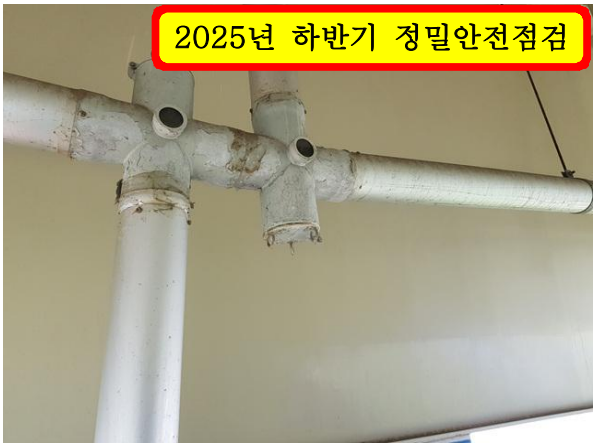
| 손상현황 | • S1 배수구 막힘(1EA) | 손상현황 | • S4 배수구 누수(1EA) |
| 원 인 | • - | 원 인 | • 공용기간 증가 등 |

| 조치방안 | • - | 조치방안 | • 정비 |

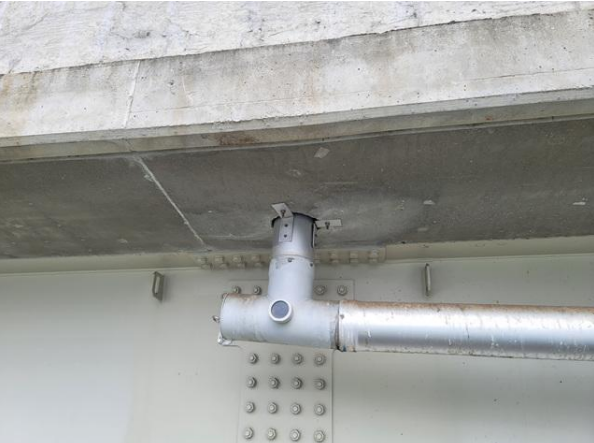
| 손상현황 | • S4 배수관 누수(1EA) | 손상현황 | • S7 배수관 고정핀 파손(2EA) |
| 원 인 | • 공용기간 증가 등 | 원 인 | • 장기공용, 차량통행으로 인한 진동 등 |

| 조치방안 | • 정비 | 조치방안 | • 정비 |

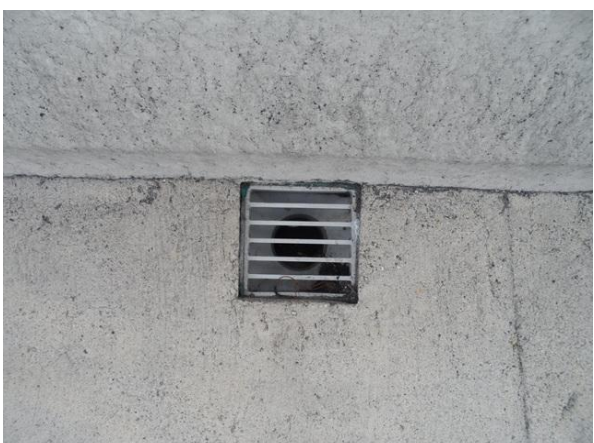
| 손상현황 | • S7 배수관 고정핀 파손(2EA) | 손상현황 | • S5 배수구 상태양호 |
| 원 인 | • 장기공용, 차량통행으로 인한 진동 등 | 원 인 | • - |

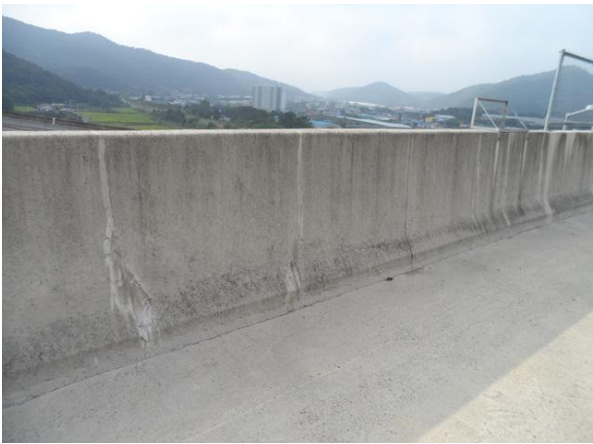
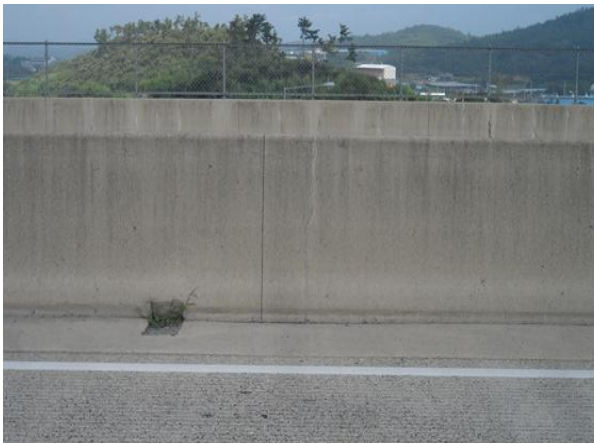
| 손상현황 | • S1 균열부백태(0.2×1.0) | 손상현황 | • S2 중분대 균열(0.3mm미만) |
| 원 인 | • 건조수축, 손상부 우수유입 등 | 원 인 | • 건조수축, 온도변화 등 |

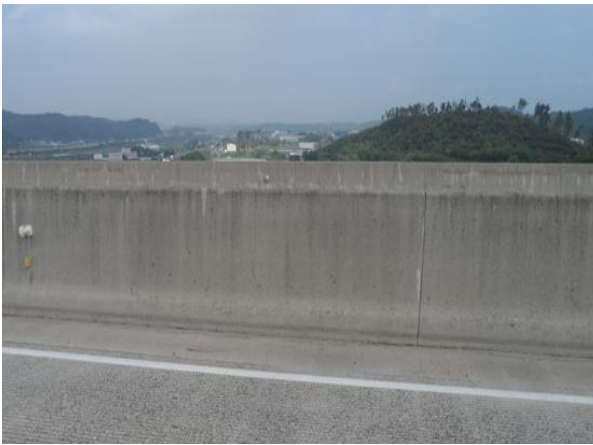
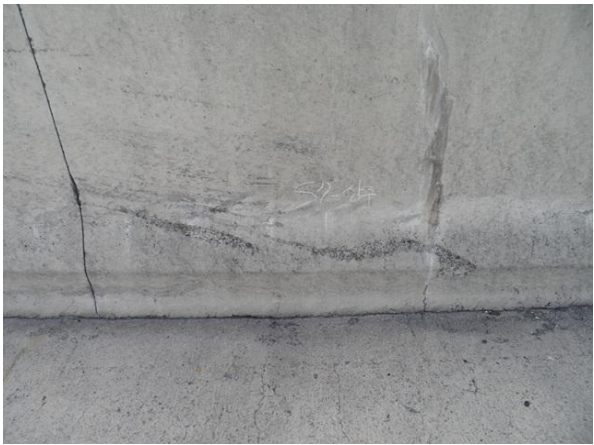
| 손상현황 | • S4 중분대 균열부백태(0.2×1.0) | 손상현황 | • S7 파손(1.0×0.1) |
| 원 인 | • 건조수축, 손상부 우수유입 등 | 원 인 | • 외부충격 등 |

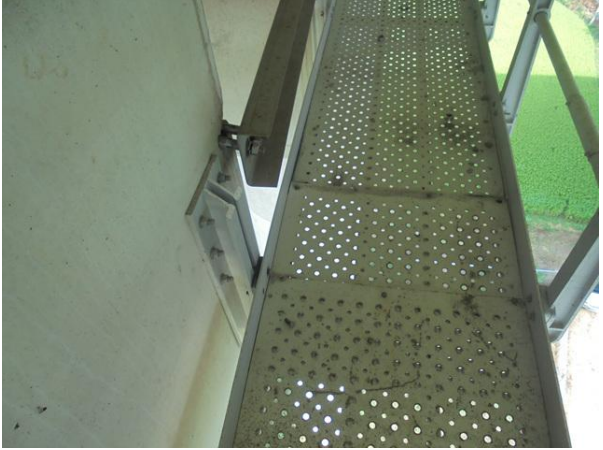
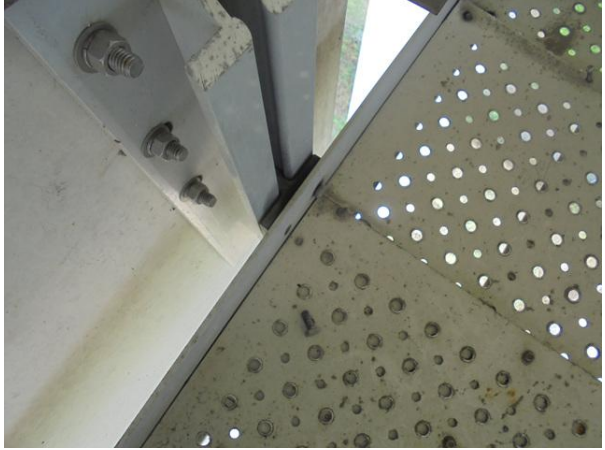
| 손상현황 | • 교각 P3 볼트탈락(1EA) | 손상현황 | • 교각 P3 볼트탈락(1EA) |
| 원 인 | • 장기공용, 열화 등 | 원 인 | • 장기공용, 열화 등 |

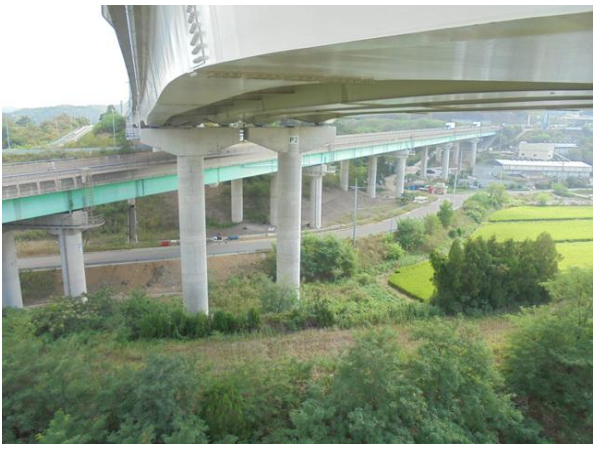
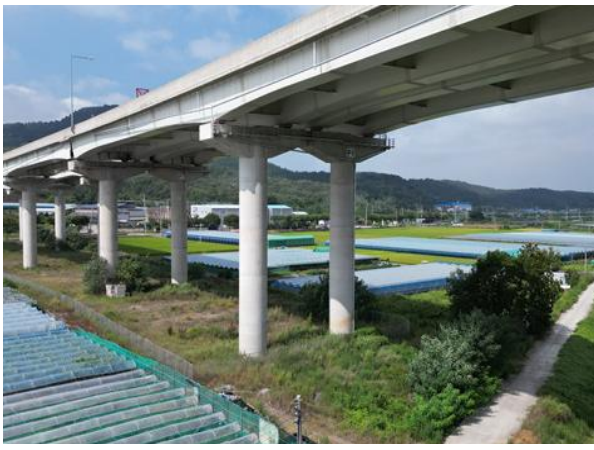
| 교각 P2 상태현황 | 교각 P6 상태현황 |

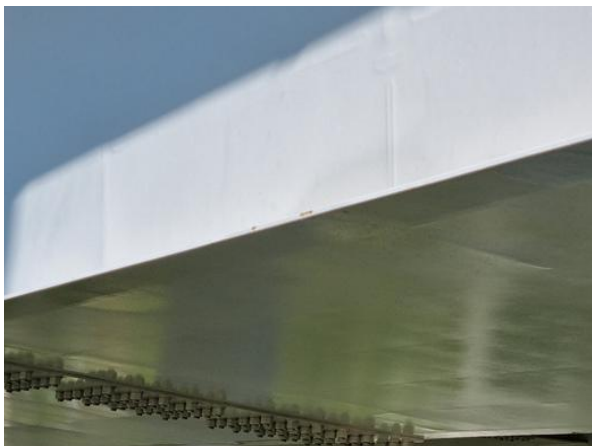
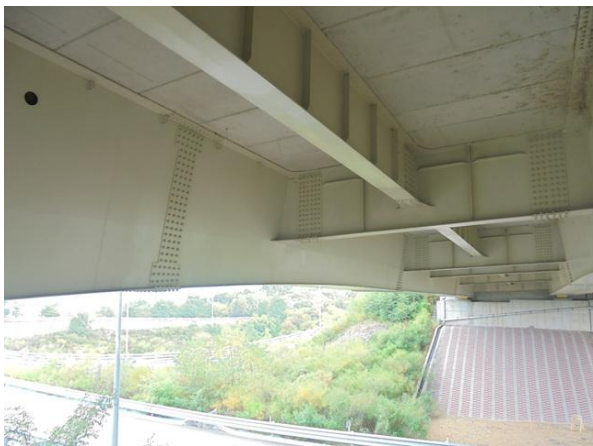
| 손상현황 | • S5-G2 거더외부 도장박락(0.1×0.2) | 손상현황 | • S1 거더외부 상태양호 |
| 원 인 | • 열화, 외기노출 등 | 원 인 | • - |

| 조치방안 | • 재도장 | 조치방안 | • - |

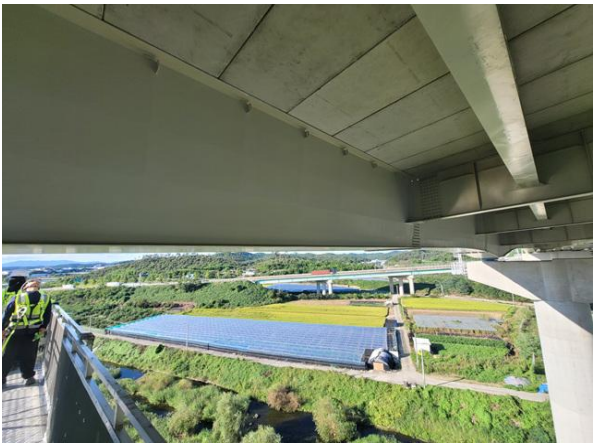
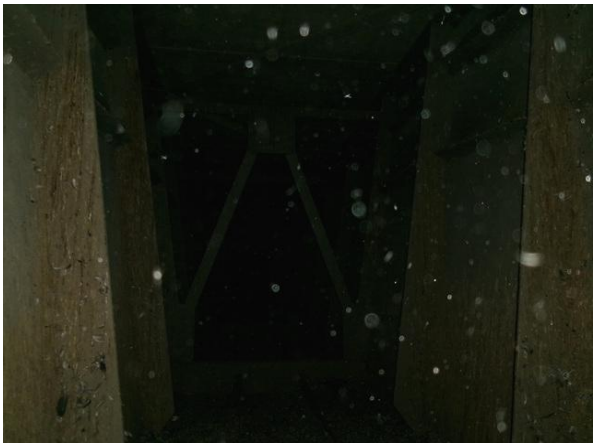
| 손상현황 | • S6 거터외부 상태양호 | 손상현황 | • S7 거터내부 상태양호 |

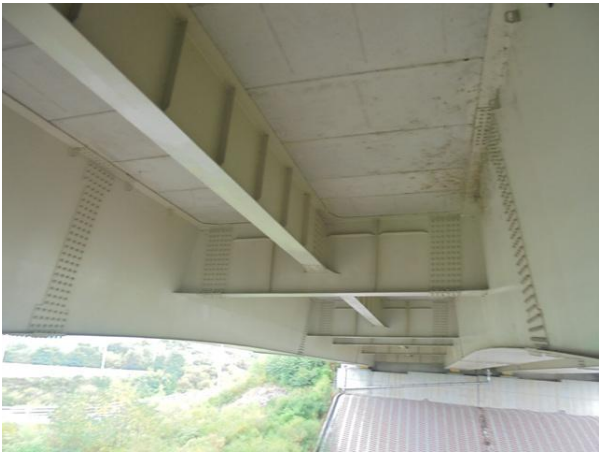
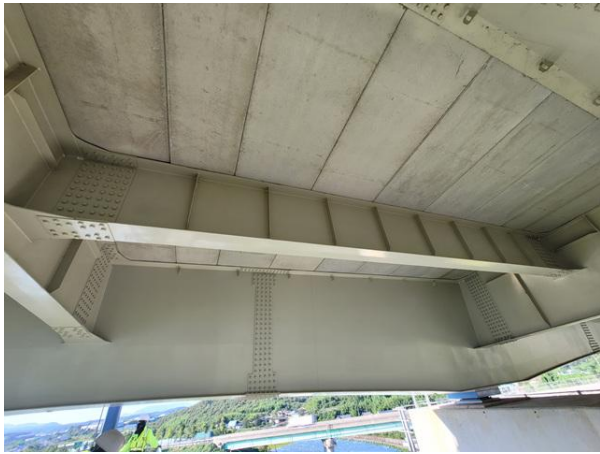
| 손상현황 | • S1 가로보 상태양호 | 손상현황 | • S5 세로보 상태양호 |

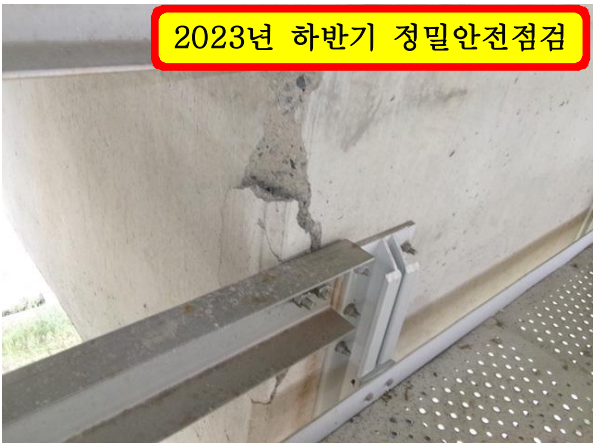
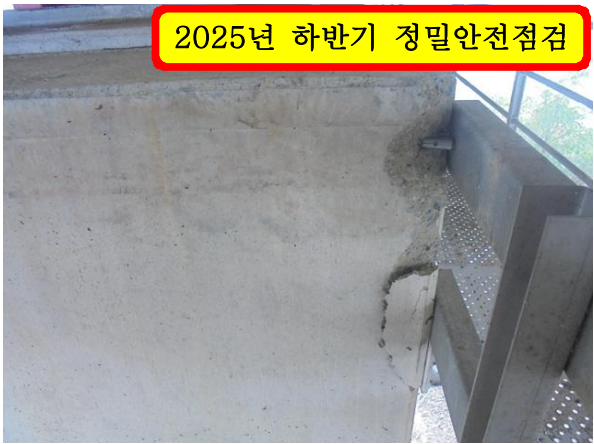
| 손상현황 | • P1 박락(0.3×1.0) | 손상현황 | • P1 박락(0.3×1.0) |
| 원 인 | • - | 원 인 | • 시공미흡, 외부충격 등 |

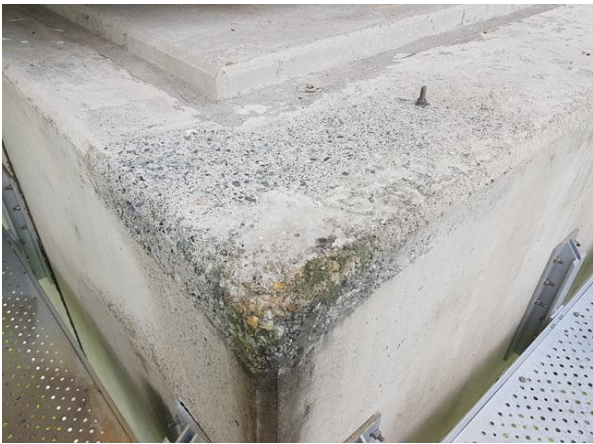
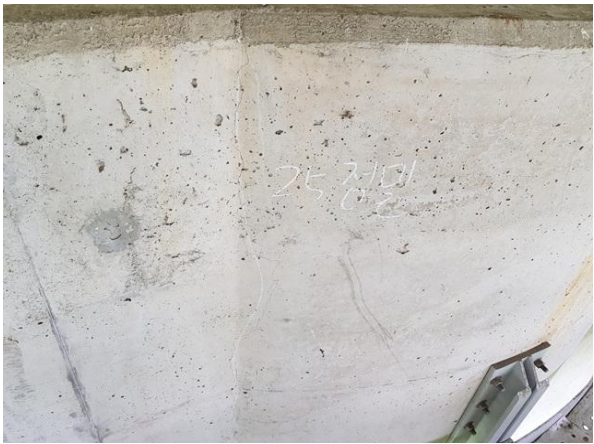
| 손상현황 | • P5 표면열화(0.6×1.0) | 손상현황 | • P5 균열(0.3mm미만) |
| 원 인 | • 장기공용, 우수유입 등 | 원 인 | • 건조수축, 거푸집 조기탈거 등 |

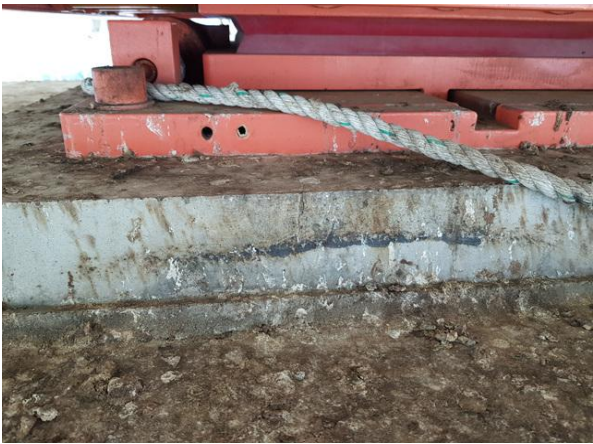
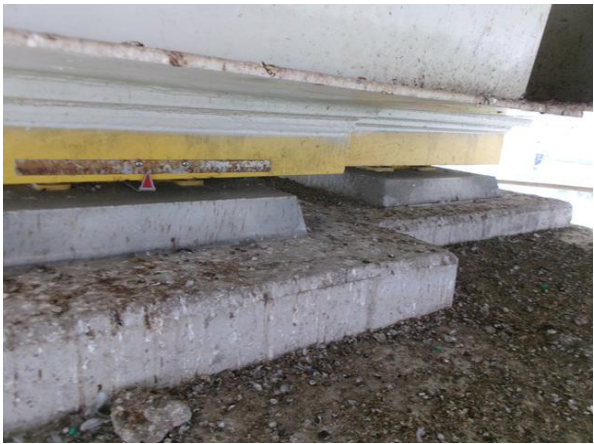
| 손상현황 | • P6-Sh1 무수축물탈 균열(0.3mm미만) | 손상현황 | • P7-Sh1 무수축물탈 충분리(0.1×0.1) |
| 원 인 | • 건조수축, 거푸집 조기탈거 등 | 원 인 | • 다짐미흡, 동결융해 등 |

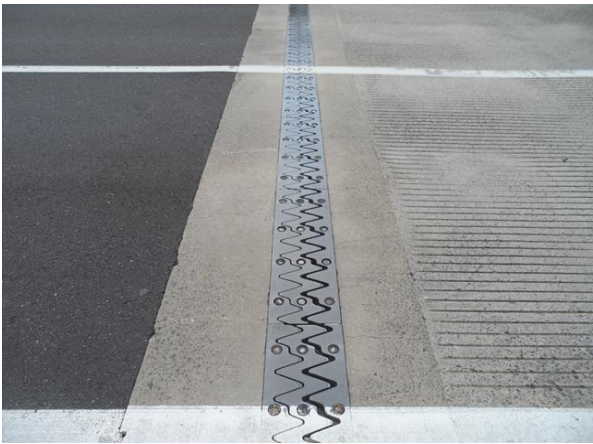
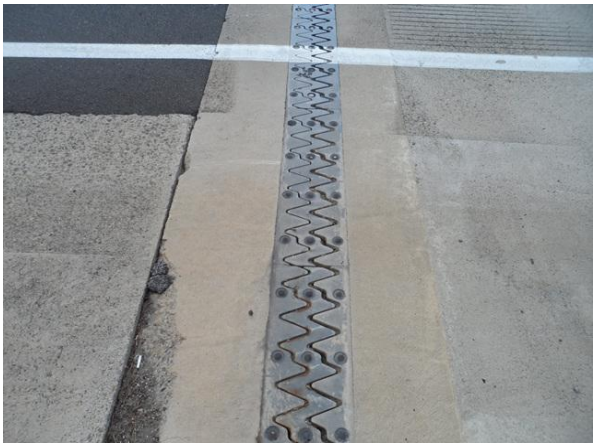
| 손상현황 | • A1 후타재 균열 | 손상현황 | • A1 토사퇴적 |
| 원 인 | • 건조수축, 거푸집 조기탈거 등 | 원 인 | • 장기공용, 이물질 유입 등 |

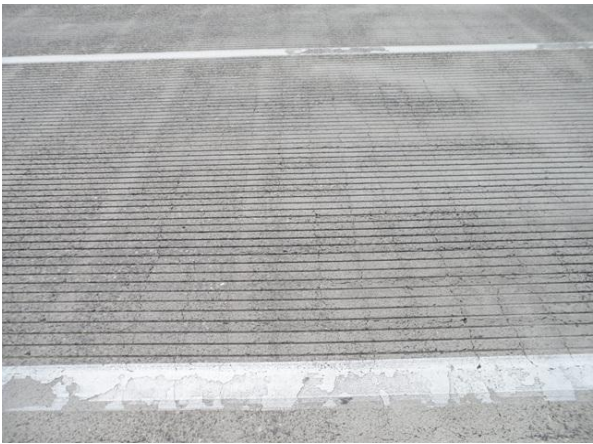
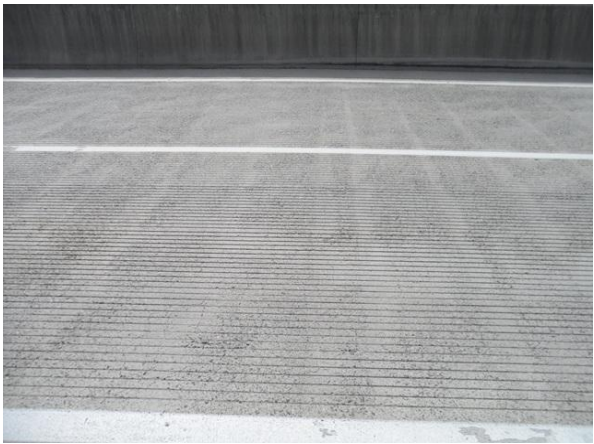
| 손상현황 | • S1 포장 망상균열(50.0×6.0) | 손상현황 | • S3 포장 망상균열(50.0×6.0) |
| 원 인 | • 건조수축, 공용기간 증가, 반복윤하중 등 | 원 인 | • 건조수축, 공용기간 증가, 반복윤하중 등 |

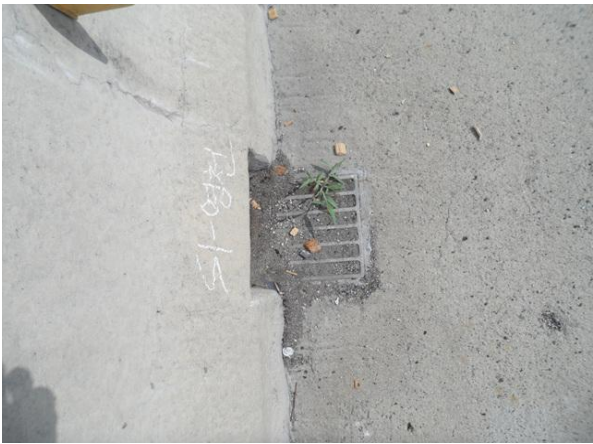
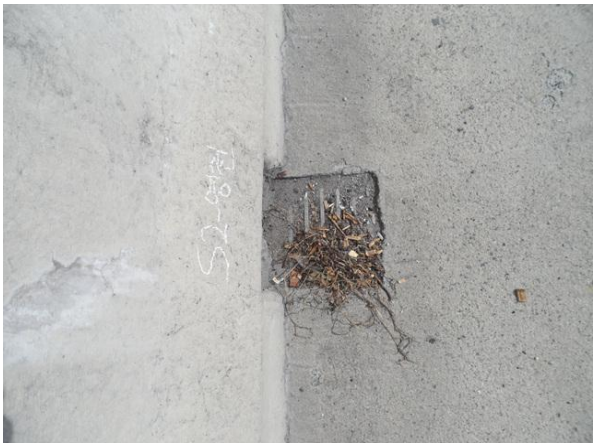
| 손상현황 | • S1 배수구 막힘(1EA) | 손상현황 | • S2 배수관 막힘(1EA) |
| 원 인 | • 장기공용, 비산먼지퇴적 등 | 원 인 | • 장기공용, 비산먼지퇴적 등 |

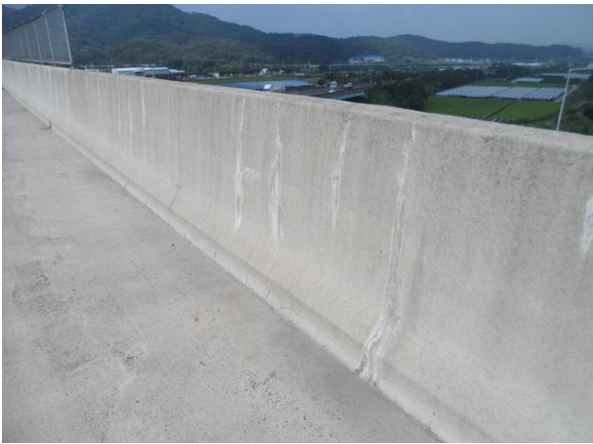
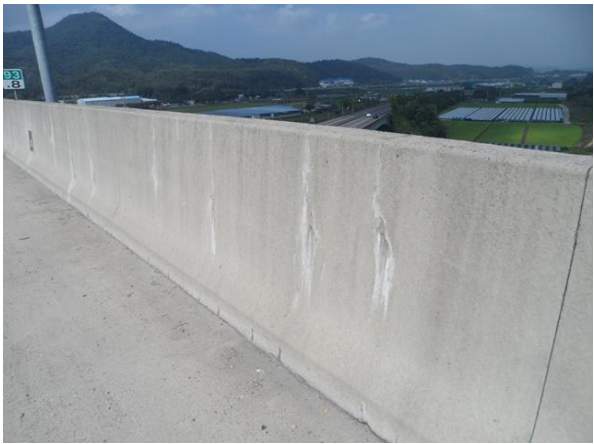
| 손상현황 | • S1 균열부백태 (0.2×1.0) | 손상현황 | • S2 균열부백태 (0.2×1.0) |
| 원 인 | • 습기흡착, 우수유입 등 | 원 인 | • 습기흡착, 우수유입 등 |

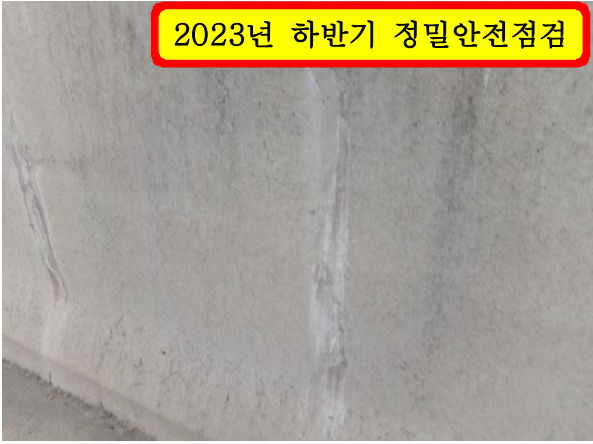
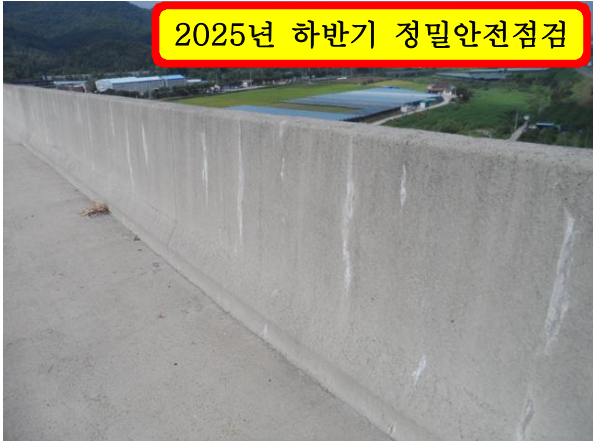
| 손상현황 | • S5 균열부백태 (0.1×1.5) | 손상현황 | • S5 균열부백태 (0.1×1.5) |
| 원 인 | • - | 원 인 | • 습기흡착, 우수유입 등 |

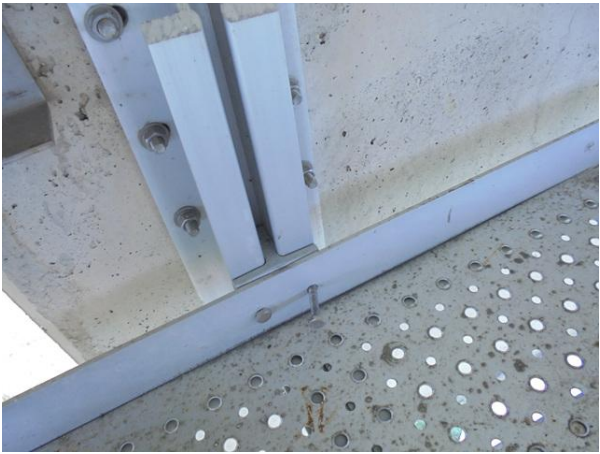
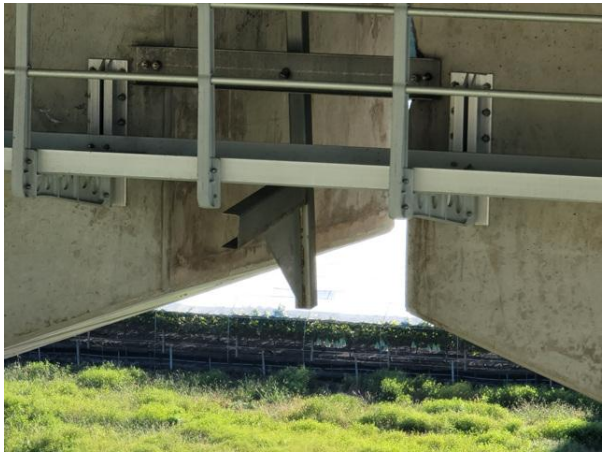
| 손상현황 | • 교각 P2 볼트탈락(1EA) | 손상현황 | • 교각 P5 볼트탈락(1EA) |
| 원 인 | • 장기공용, 열화 등 | 원 인 | • 장기공용, 열화 등 |

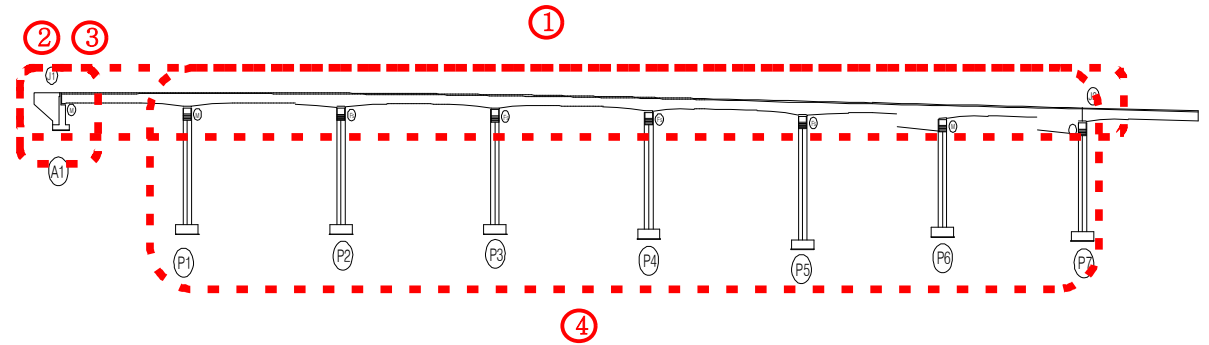
| <p>① 교면포장 상주, 영천방향 S1~7망상균열 - 진전 여부확인</p> | | <p>② 신축이음 영천방향 A1<br/>신장여유량부족 - 진전 여부확인</p> |
| <p>③ 신축이음 영천방향 A1 후타재<br/>파손 - 진전 여부확인</p> | <p>④ 교각 상주, 영천방향 P1~7 파손, 박락 - 진전 여부확인</p> | |
