# 41. 영천JCT Ramp-A교

### 41.1 시설물의 개요

본 시설물은 경상북도 영천시 북안면 임포리(상주영천고속도로 영천JCT)에 위치한 교량으로서 총 연장 380.0m, 폭 12.8m, 2차로로 시공되어 있다.

【표 41.1.1】 영천JCT Ramp-A교 일반사항

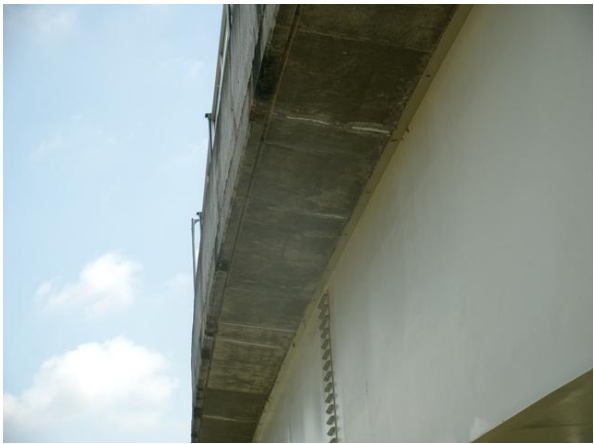
| 손상현황 | • S9 균열(0.3mm미만) | 손상현황 | • S11 균열부백태(0.1×1.0) |
| 원 인 | • 건조수축, 거푸집 조기탈거 등 | 원 인 | • 건조수축, 손상부 우수유입 등 |

| 조치방안 | • 표면처리 | 조치방안 | • 표면처리 |

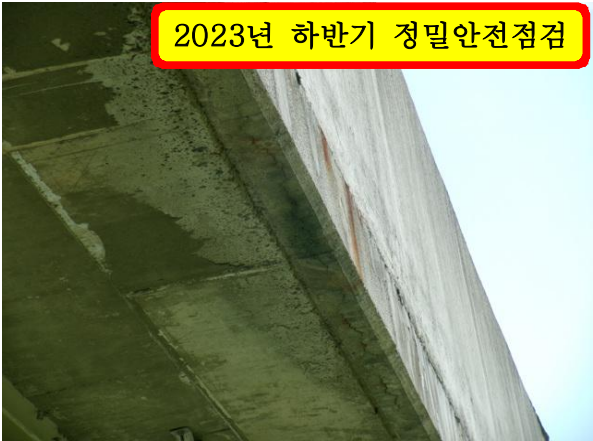
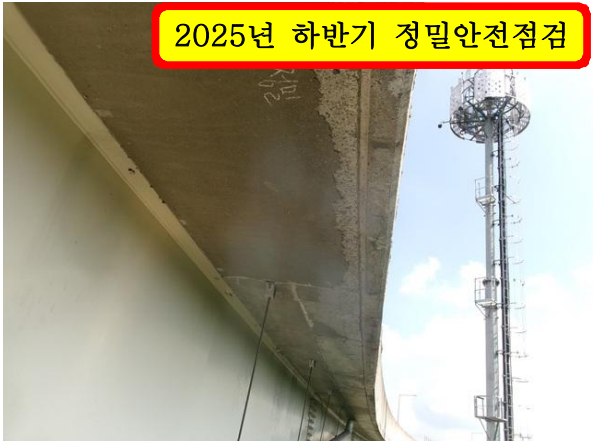
| 손상현황 | • S12 층분리(30.0×0.3) | 손상현황 | • S12 층분리(30.0×0.3) |
| 원 인 | • - | 원 인 | • 다짐미흡, 동결융해 등 |

| 조치방안 | • - | 조치방안 | • 단면보수 |

- 바닥판하면에서 조사된 균열(0.3mm미만), 균열부백태, 백태의 경우 건조수축, 온도변화, 거푸집 조기탈거, 손상부 우수유입, 장기공용 등에 의한 손상으로 판단되며, 구조적인 영향을 미치는 손상은 아니나, 부재의 내구성확보 차원의 표면처리 등 보수가 필요할것으로 판단된다.
- 조사된 쉼터레버부 층분리의 경우 거푸집 조기탈거, 다짐미흡, 열화 등 복합적인 원인에 의한 손상으로 판단되며, 구조적인 영향을 미칠만한 손상은 아니나, 부재의 내구성 확보차원의 단면보수 등 적절한 방안의 보수가 필요하다고 사료된다.

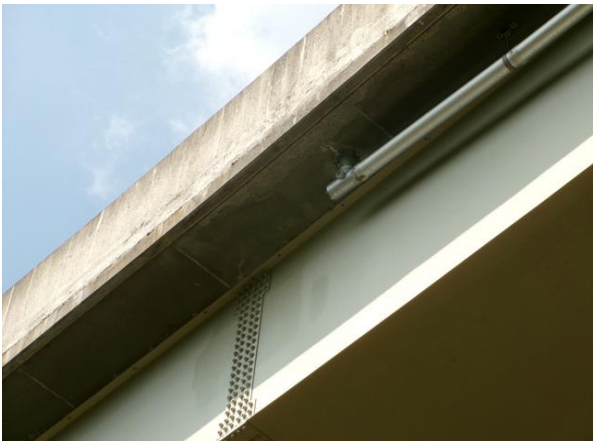
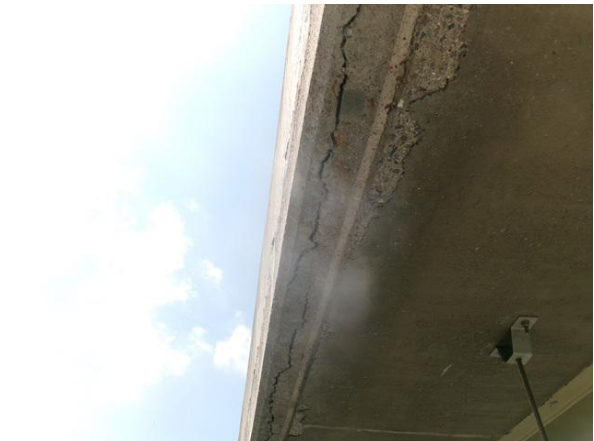
| 손상현황 | • S13 균열부백태(0.1×0.3) | 손상현황 | • S13 층분리(60.0×0.3) |
| 원 인 | • 건조수축, 손상부 우수유입 등 | 원 인 | • 다짐미흡, 동결융해 등 |

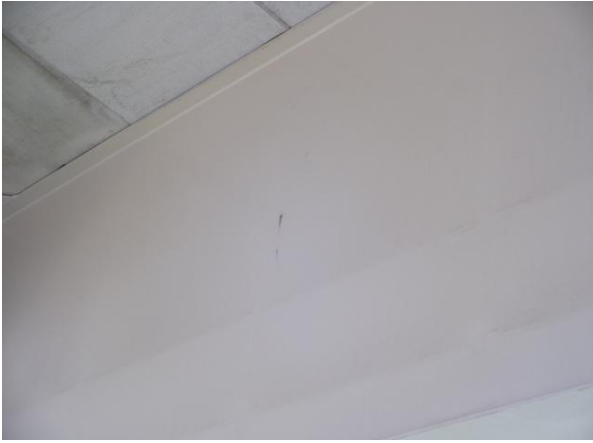
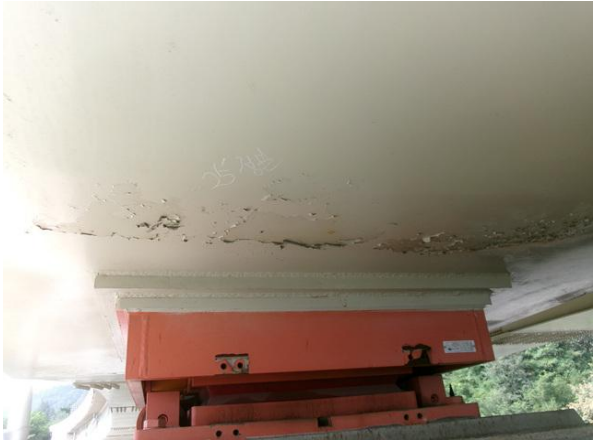
| 손상현황 | • S11-G1 거더외부 부식(0.1×0.5) | 손상현황 | • S1-G1 거더외부 도장박리(0.5×2.5) |
| 원 인 | • 외기노출, 시공미흡 등 | 원 인 | • 장기공용, 시공미흡 등 |

| 조치방안 | • 재도장 | 조치방안 | • 재도장 |

- 거더외부의 현장조사 결과, 도장박리, 부식의 경우, 시공미흡, 열화, 장기공용 등에 의한 손상으로 판단되며, 구조적인 영향을 미치는 손상은 아니지만 내구성 확보차원의 재도장 등 적절한 방안의 보수가 필요할것으로 판단된다.
- 거더내부의 현장조사 결과, 손상이 없는 양호한 상태로 조사되었으나, 주기적인 점검을 통한 손상의 발생 확인 등의 유지관리가 필요할것으로 판단된다.

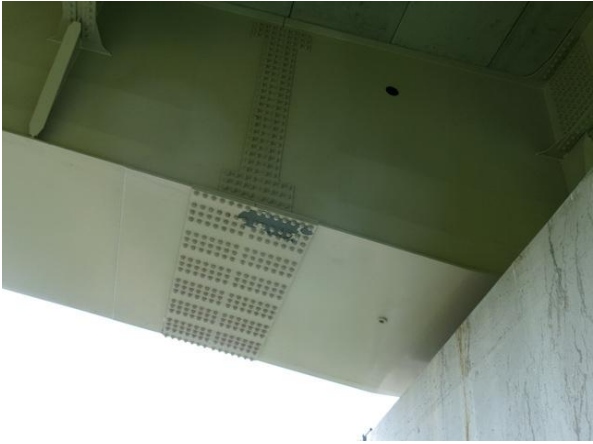
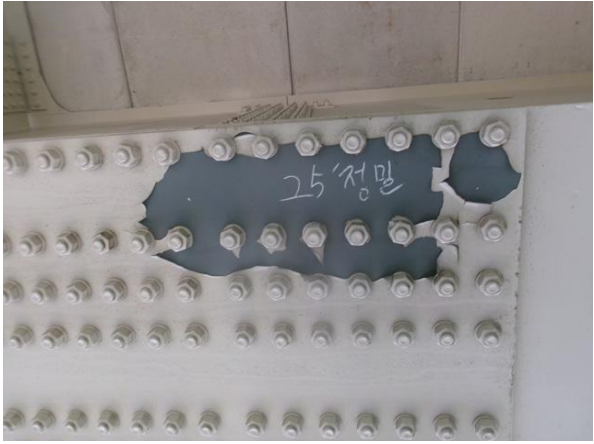
| 손상현황 | • S13-G2 거더외부 도장박리(0.4×0.5) | 손상현황 | • S13-G2 거더외부 도장박리(0.4×0.5) |
| 원 인 | • — | 원 인 | • 장기공용, 시공미흡 등 |

| 조치방안 | • — | 조치방안 | • 재도장 |

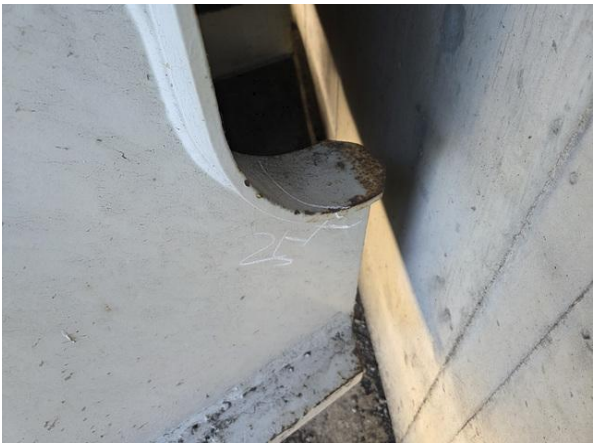
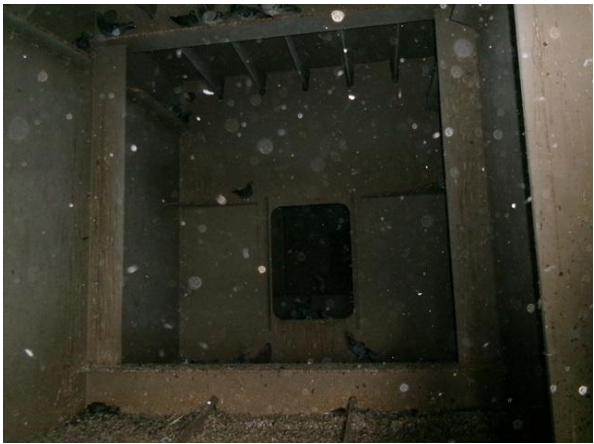
| 손상현황 | • S14-G2 거더외부 부식(0.2×0.2) | 손상현황 | • S7 거더내부 상태양호 |
| 원 인 | • 외기노출, 시공미흡 등 | 원 인 | • - |

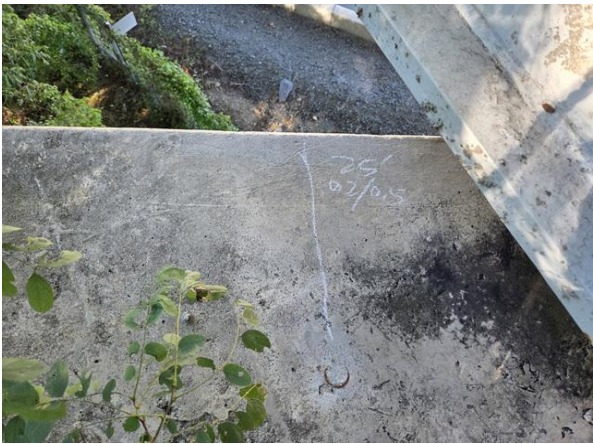
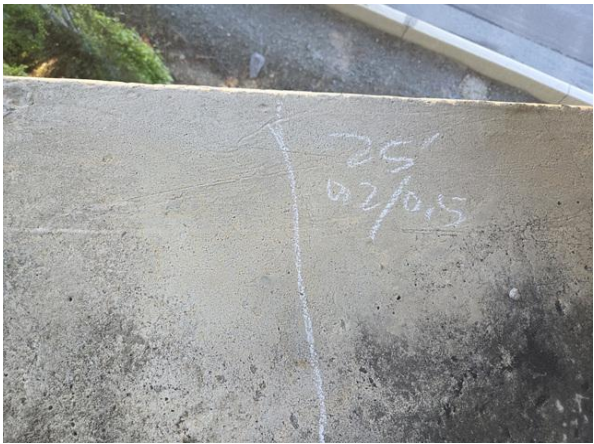
| 손상현황 | • A2 균열(0.3mm미만) | 손상현황 | • A2 균열(0.3mm미만) |
| 원 인 | • 건조수축, 거푸집 조기탈거 등 | 원 인 | • 건조수축, 거푸집 조기탈거 등 |

| 조치방안 | • 표면처리 | 조치방안 | • 표면처리 |

- 교대에서 조사된 균열(0.3mm미만, 이상)의 경우 초기 건조수축, 거푸집 조기탈거, 온도변화 등 복합적인 원인에 의한 손상으로 구조물에 미치는 영향은 미미한 수준의 손상이지만 내구성확보 차원의 표면처리, 주입보수 등 적절한 방안의 보수가 필요하다.
- 조사된 백태의 경우 장기공용, 습윤흡착 등 복합적인 원인에 의한 것으로 판단되며, 구조적인 영향을 미치는 손상은 아니지만 부재의 내구성 저하방지를 위하여 표면처리 등 적절한 방안의 보수가 필요할것으로 판단된다.

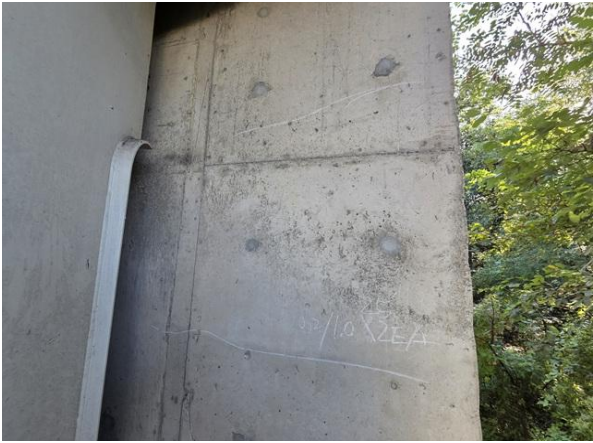
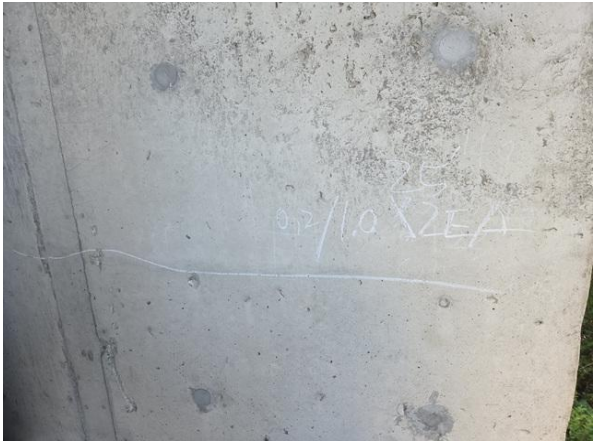
| 손상현황 | • A2 균열(0.3mm미만) | 손상현황 | • A2 균열(0.3mm미만) |
| 원 인 | • 건조수축, 거푸집 조기탈거 등 | 원 인 | • 건조수축, 거푸집 조기탈거 등 |

| 조치방안 | • 표면처리 | 조치방안 | • 표면처리 |

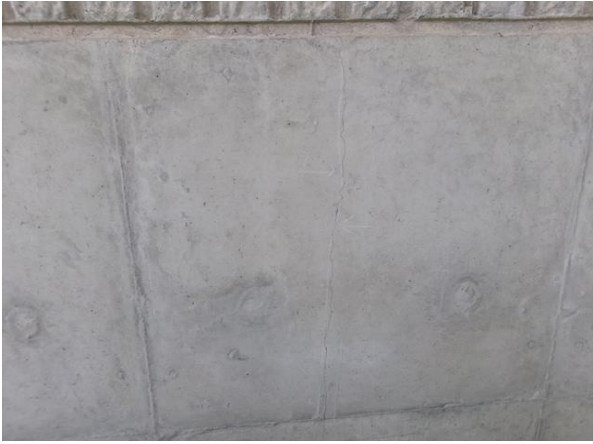
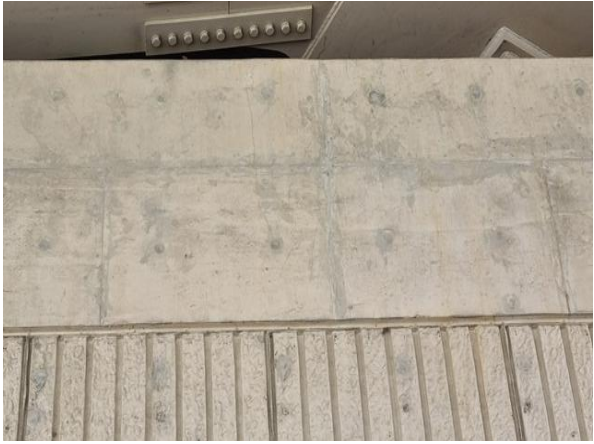
| 손상현황 | • A2 균열(0.3mm이상) | 손상현황 | • A2 균열(0.3mm미만) |
| 원 인 | • 건조수축, 거푸집 조기탈거 등 | 원 인 | • 건조수축, 거푸집 조기탈거 등 |

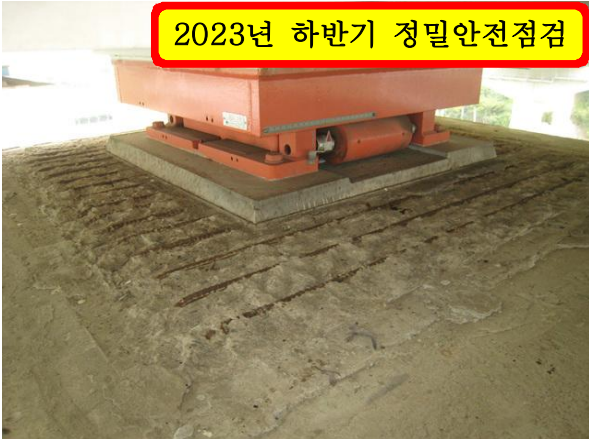
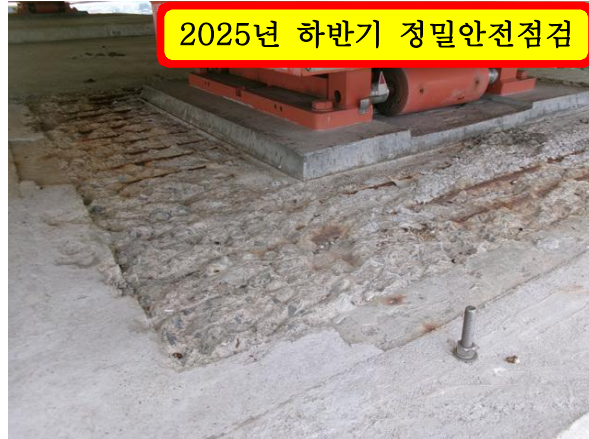
| 손상현황 | • P8 철근노출(피복부족) (2.5×2.5) | 손상현황 | • P8 철근노출(피복부족) (2.5×2.5) |
| 원 인 | • 다짐미흡, 시공미흡 등 | 원 인 | • 다짐미흡, 시공미흡 등 |

| 조치방안 | • 단면보수(방청) | 조치방안 | • 단면보수(방청) |

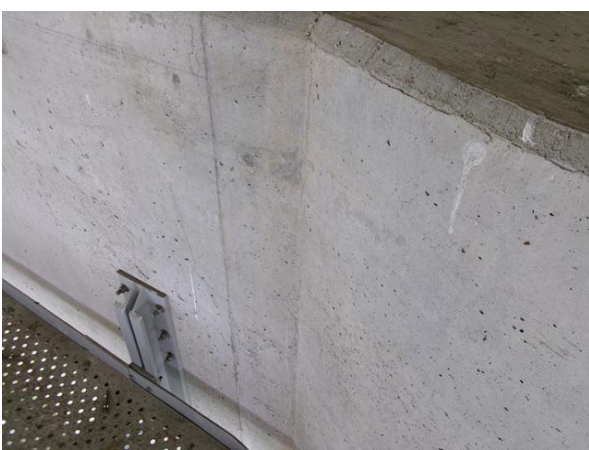
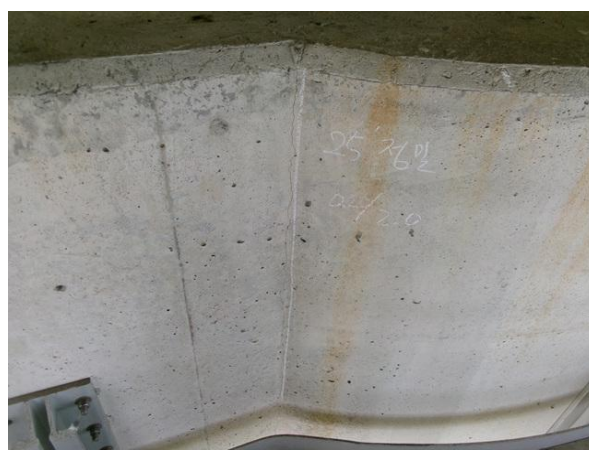
| 손상현황 | • P8 균열(0.3mm이상) | 손상현황 | • P9 균열(0.3mm미만) |
| 원 인 | • 건조수축, 거푸집조기탈거 등 | 원 인 | • 건조수축, 거푸집 조기탈거 등 |

| 조치방안 | • 주입보수 | 조치방안 | • 표면처리 |

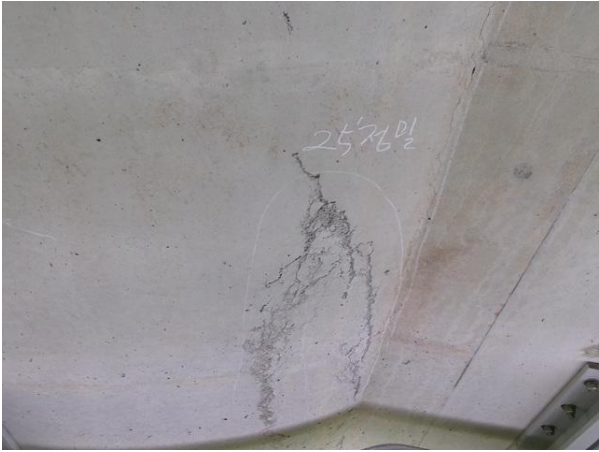
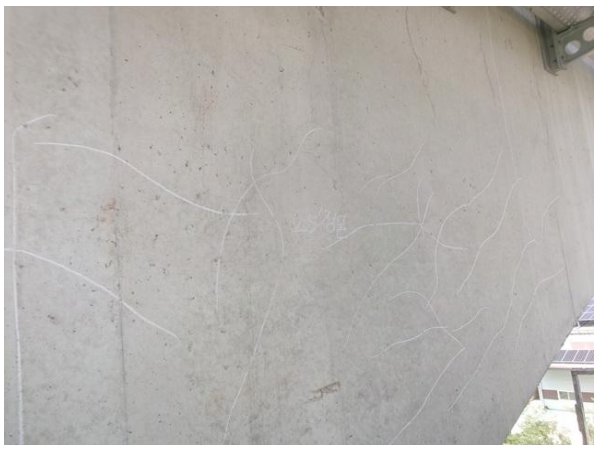
| 손상현황 | • P10 표면박리(0.5×1.0) | 손상현황 | • P11 망상균열(3.0×10.0) |
| 원 인 | • 다짐미흡, 시공미흡 등 | 원 인 | • 건조수축, 온도변화 등 |

| 조치방안 | • 단면보수 | 조치방안 | • 표면처리 |

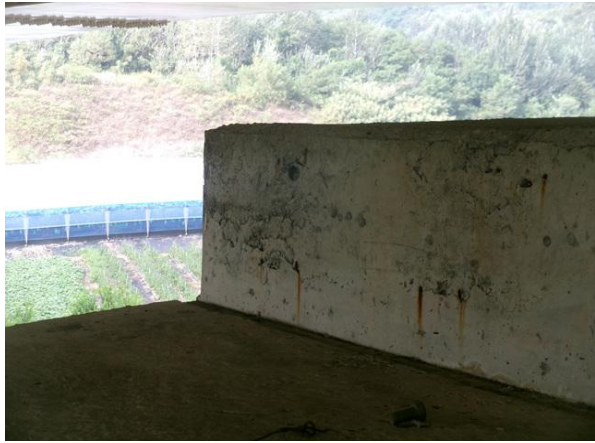
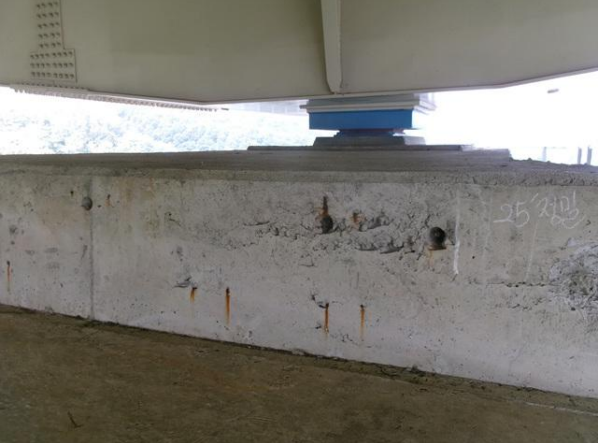
| 손상현황 | • P11 재료분리(0.3×0.3) | 손상현황 | • P11 재료분리 및 철근노출(0.5×0.3) |
| 원 인 | • 다짐미흡, 거푸집조기탈거 등 | 원 인 | • 다짐미흡, 거푸집조기탈거 등 |

| 조치방안 | • 단면보수 | 조치방안 | • 단면보수(방청) |

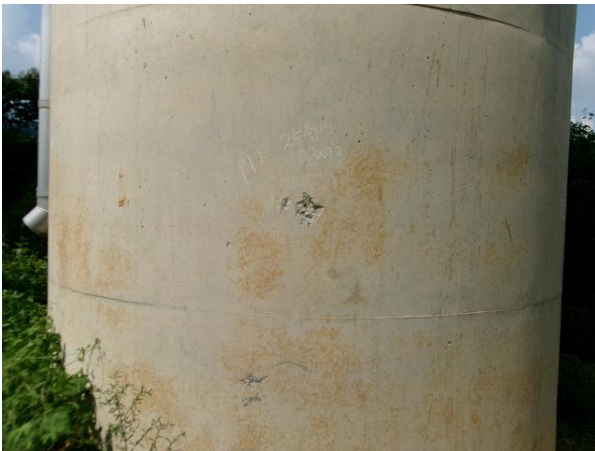
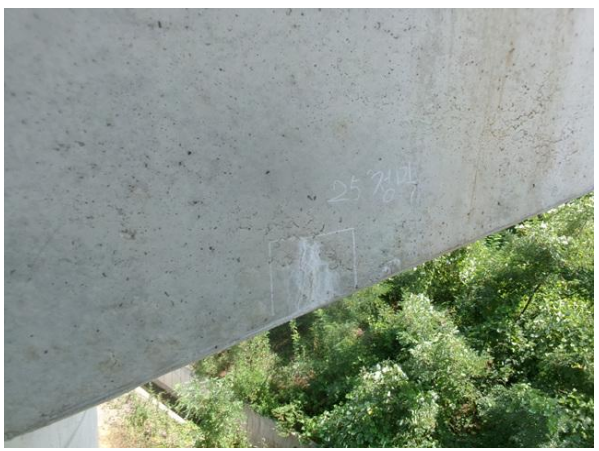
| 손상현황 | • P12 파손(0.3×0.3) | 손상현황 | • P12 백태(0.2×0.2) |
| 원 인 | • 외부충격, 다짐미흡 등 | 원 인 | • 장기공용, 수분접촉 등 |

- 교각에서 조사된 균열(0.3mm미만, 이상), 망상균열, 백태의 경우 건조수축, 온도변화, 거푸집 조기탈거, 습기흡착 등의 복합적인 원인에 의한 손상으로 구조적인 영향을 미치는 손상은 아니나, 내구성확보 차원의 표면처리, 주입보수 등 보수를 실시하는 것이 필요할것으로 판단된다.
- 조사된 표면박리, 재료분리, 파손의 경우 다짐불량, 시공미흡, 외부충격 등에 의한 손상으로 구조적인 영향을 미칠만한 손상은 아니나, 내구성확보 차원의 단면보수 등 적절한 방안의 보수를 실시하는 것이 필요할것으로 판단된다.
- 조사된 철근노출(피복부족), 재료분리 및 철근노출의 경우 시공미흡, 다짐불량, 피복부족 등에 의한 손상으로 구조적인 영향을 미치는 손상은 아니나 철근이 외부에 노출되어있어 방치 시 철근부식으로 이어져 구조물의 내구성 저하 및 2차손상 발생을 유발할 수 있는 가능성이 존재하므로 단면보수(방청) 등 적절한 방안의 보수가 필요하다고 판단된다.

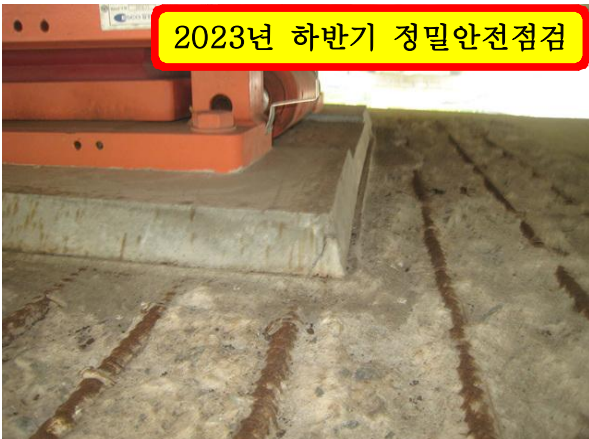
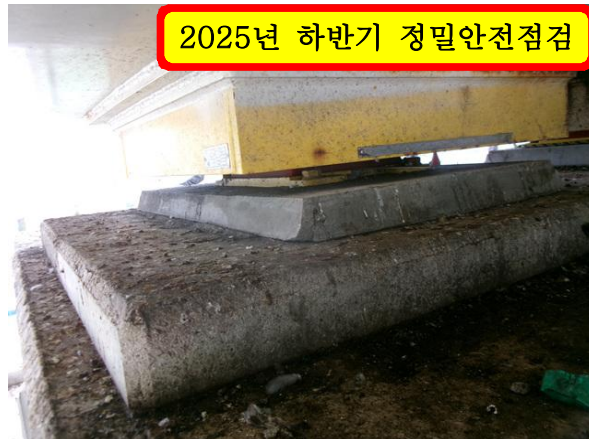
| 손상현황 | • P7-Sh1 받침콘크리트 박락(0.1×0.1) | 손상현황 | • P7-Sh1 받침콘크리트 박락(0.1×0.1) |
| 원 인 | • — | 원 인 | • 다짐미흡, 거푸집조기탈거 등 |

| 조치방안 | • — | 조치방안 | • 단면보수 |

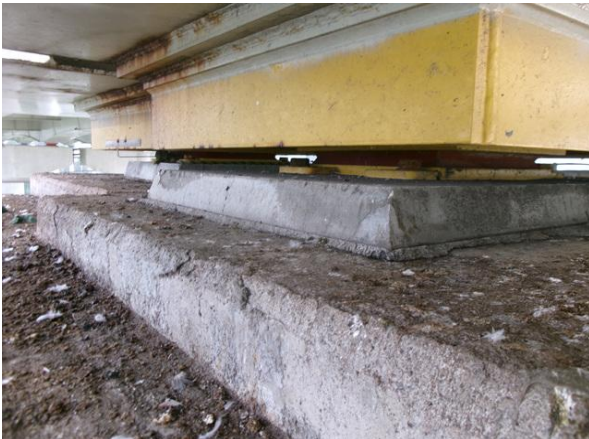
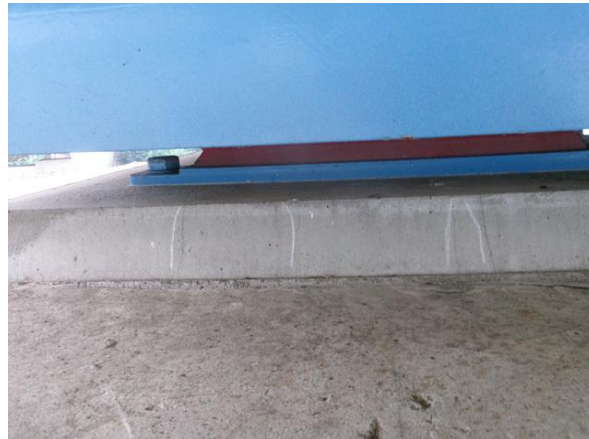
| 손상현황 | • P7-Sh1 받침콘크리트 충분리(0.1×0.1) | 손상현황 | • P9-Sh1 무수축물탈 균열(0.3mm미만) |
| 원 인 | • 다짐미흡, 거푸집조기탈거 등 | 원 인 | • 건조수축, 온도변화 등 |

| 조치방안 | • 단면보수 | 조치방안 | • 표면처리 |

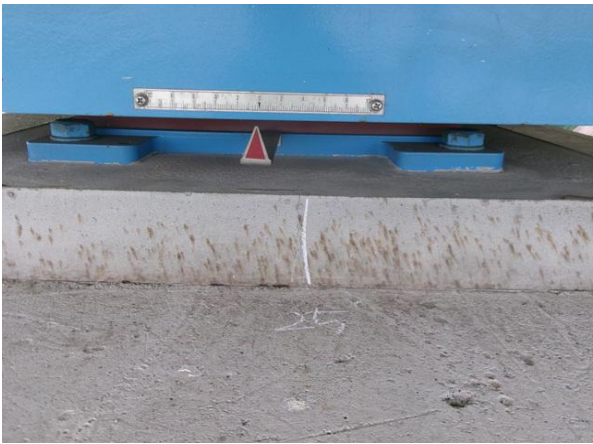
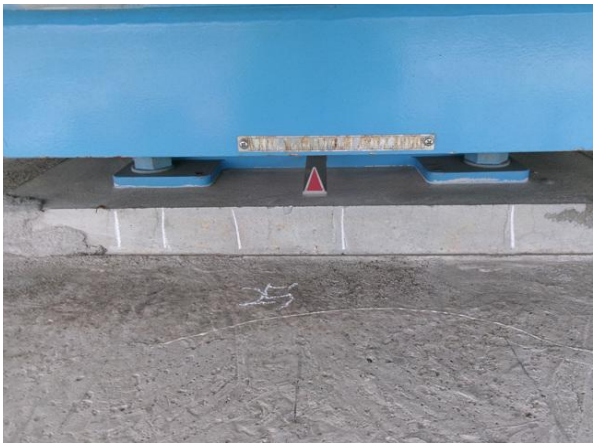
| 손상현황 | • P10-Sh2 무수축물탈 균열(0.3mm미만) | 손상현황 | • P12-Sh1 무수축물탈 균열(0.3mm미만) |
| 원 인 | • 건조수축, 온도변화 등 | 원 인 | • 건조수축, 온도변화 등 |

| 조치방안 | • 표면처리 | 조치방안 | • 표면처리 |

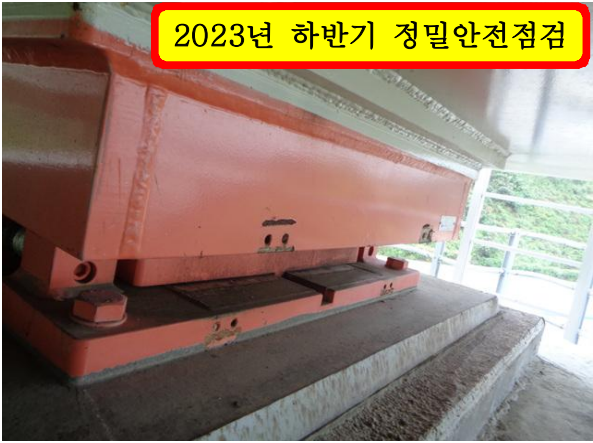
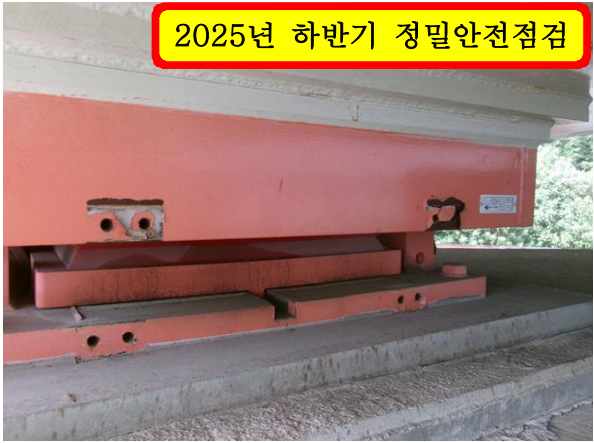
| 손상현황 | • P13-Sh2 도장박리(0.1×0.1) | 손상현황 | • P13-Sh2 도장박리(0.1×0.1) |
| 원 인 | • - | 원 인 | • 장기공용, 시공미흡 등 |

| 조치방안 | • - | 조치방안 | • 재도장 |

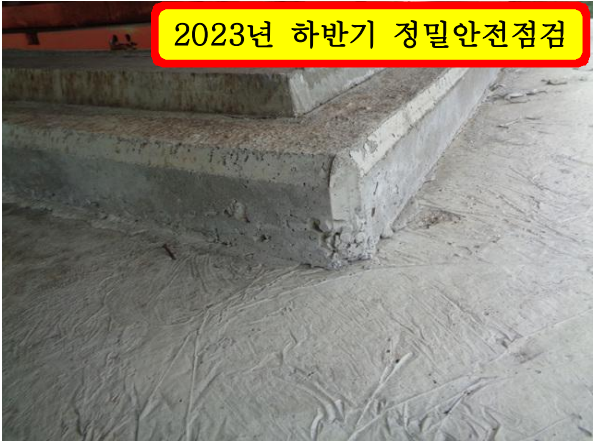
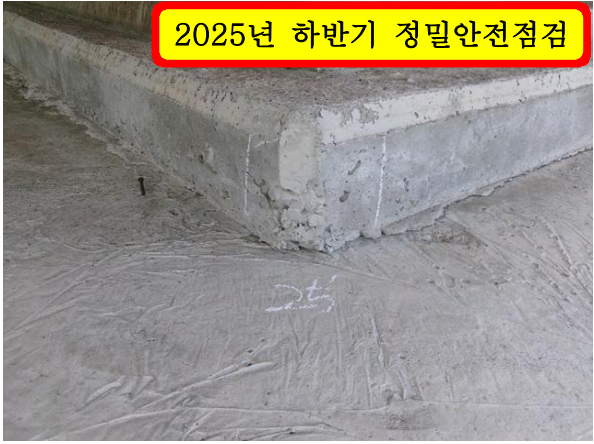
| 손상현황 | • P13-Sh2 받침콘크리트 재료분리(0.1×0.1) | 손상현황 | • P13-Sh2 받침콘크리트 재료분리(0.1×0.1) |
| 원 인 | • - | 원 인 | • 다짐미흡, 거푸집조기탈거 등 |

- 교량받침의 현장조사 결과, 무수축물탈 균열(0.3mm미만)의 경우 건조수축, 온도변화, 거푸집 조기탈거 등의 복합적인 원인에 의한 비구조적인 균열로서 내구성 확보 차원의 표면처리 등 적절한 방안의 보수를 실시하는 것이 필요할것으로 판단된다.
- 조사된 무수축물탈 층분리, 박락, 받침콘크리트 재료분리의 경우 다짐미흡, 거푸집 조기탈거, 동결융해 반복 등에 의한 손상으로 판단되며, 구조적인 영향을 미치는 손상들은 아니나 부재의 내구성 확보 차원의 단면보수 등 적절한 방안의 보수가 필요할것으로 판단된다.
- 조사된 도장박리의 경우 장기공용, 열화, 시공미흡 등 복합적인 원인에 의한 손상으로 판단되며, 내구성 저하방지 및 2차손상 발생 예방차원의 재도장 등 적절한 방안의 보수가 필요할것으로 판단된다.

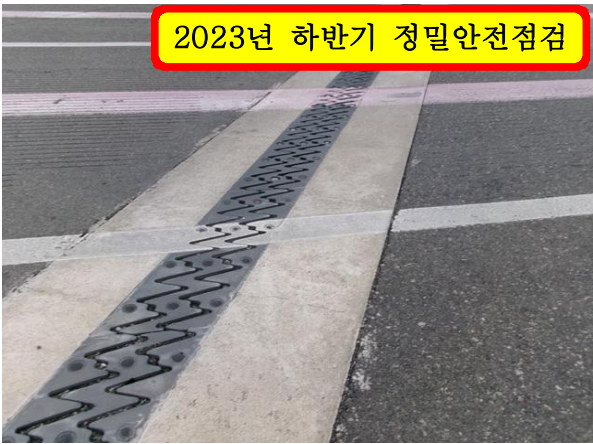
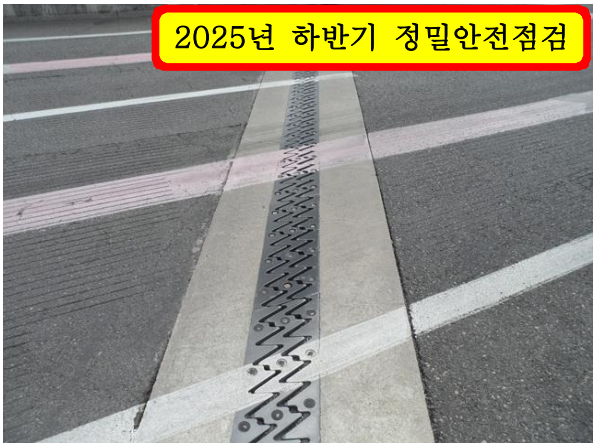
| 손상현황 | • A2 후타재 균열 | 손상현황 | • A2 후타재 균열 |
| 원 인 | • - | 원 인 | • 건조수축, 차량윤하중 등 |

| 조치방안 | • - | 조치방안 | • 주의관찰 |

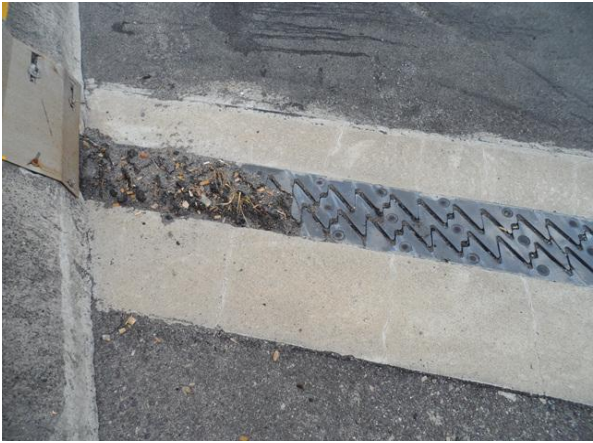
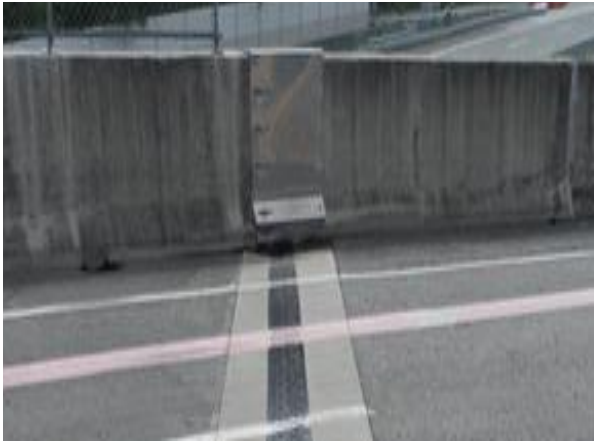
| 손상현황 | • A2 토사퇴적(L=1.5m) | 손상현황 | • A2 차수판덮개 상태양호 |
| 원 인 | • 장기공용, 차량반복통행 등 | 원 인 | • - |

- 신축이음장치에서 조사된 후타재 균열의 경우 공용기간 증가, 건조수축, 차량윤하중 등 복합적인 원인에 의한 손상으로 판단되며, 주행성에 영향이 없는 정도의 경미한 수준이며, 즉각적인 보수보다는 주기적인 점검을 통하여 유지관리 및 손상의 진전시 적절한 방안의 보수가 필요할 것으로 판단된다.
- 조사된 토사퇴적의 경우 공용기간 증가, 비산먼지퇴적 등에 의한 손상으로 판단되며, 조사일 현재 신축이음장치의 사용성에는 문제가 없으나, 원활한 신축거동을 확보하기 위하여 주기적인 정비 등의 보수조치가 필요하다.

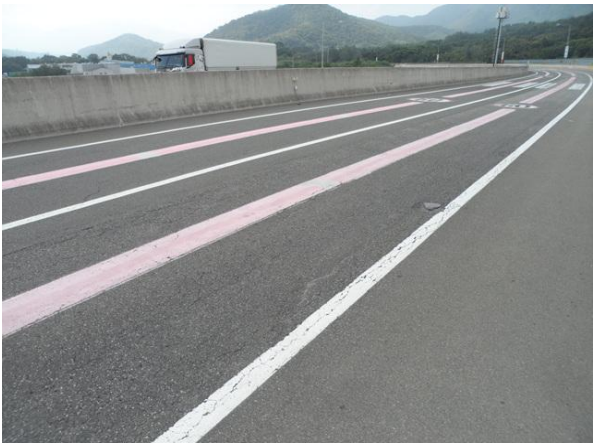
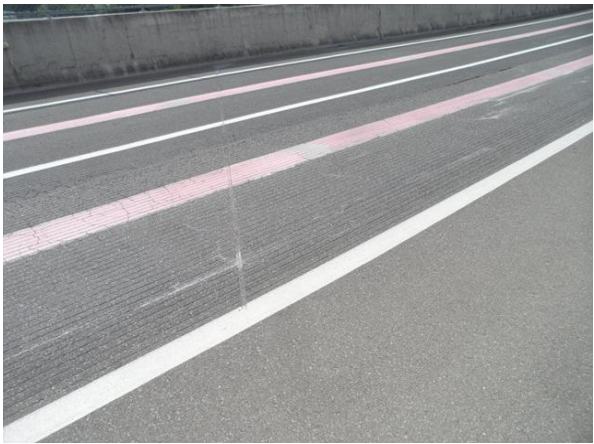
| 손상현황 | • S9 포장 망상균열 (2.5×50.0) | 손상현황 | • S9 포장 망상균열 (2.5×50.0) |
| 원 인 | • 중차량 반복 통행, 공용기간 증가 등 | 원 인 | • 중차량 반복 통행, 공용기간 증가 등 |

| 조치방안 | • 재포장 | 조치방안 | • 재포장 |

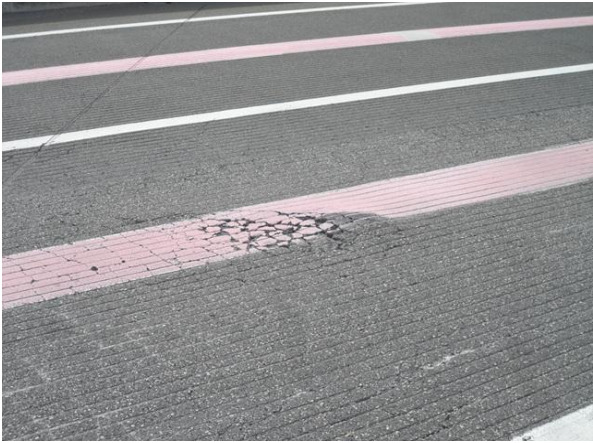
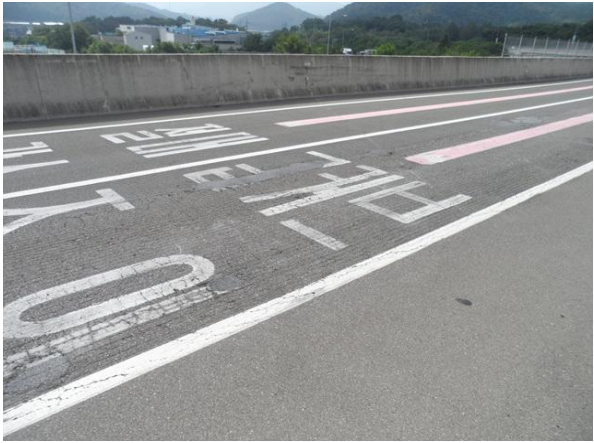
| 손상현황 | • S9 포장 밀립 (0.5×0.5) | 손상현황 | • S10 포장 파손 (1.5×0.3) -보수- |
| 원 인 | • 중차량 반복 통행, 공용기간 증가 등 | 원 인 | • - |

| 조치방안 | • 재포장 | 조치방안 | • - |

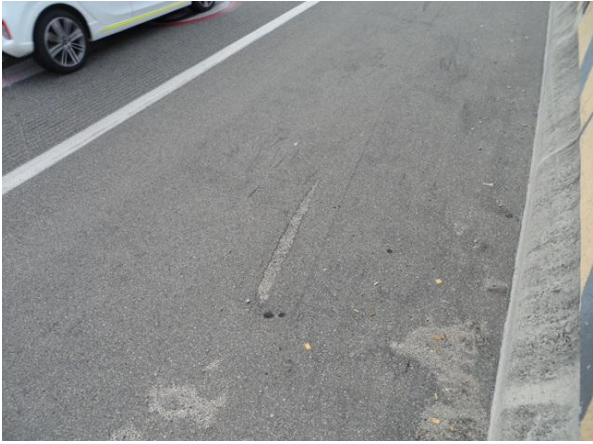
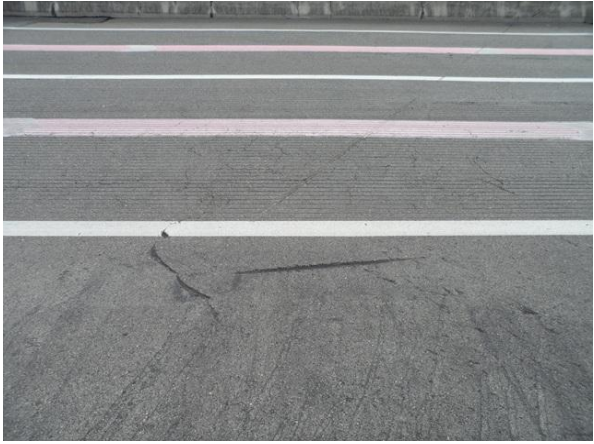
| 손상현황 | • S13 포장 균열 (0.2×1.5) | 손상현황 | • S14 포장 파손 (1.0×0.1) |
| 원 인 | • 외부충격, 차량윤하중 등 | 원 인 | • 외부충격, 차량윤하중 등 |

- 교면포장에서 조사된 포장 파손, 균열, 망상균열, 밀림, 굽힘의 경우 공용기간 증가, 중차량 반복통행, 차량운하중 및 충격 등 복합적인 원인에 의한 손상으로 조사일 현재 경미한 박리가 발생하였고, 주행자의 안전성 및 원활한 주행을 확보하기 위한 재포장 등 적절한 방안의 보수가 필요할 것으로 판단된다.

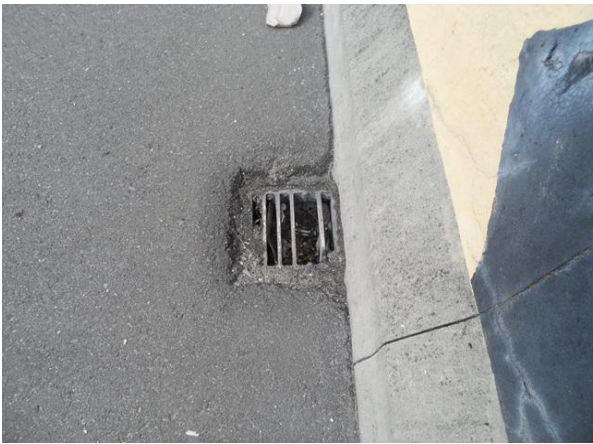
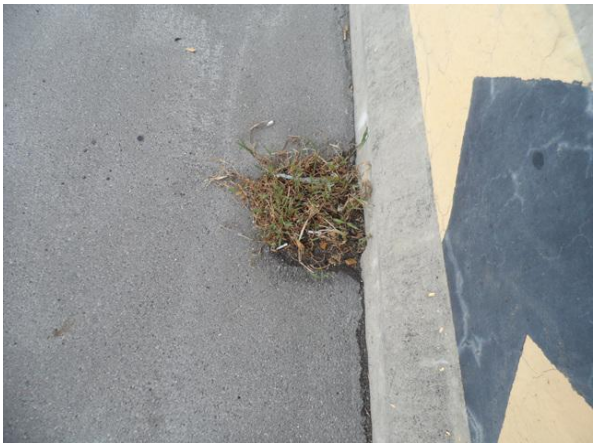
| 손상현황 | • S8 배수구 그레이팅 파손(1EA) | 손상현황 | • S8 배수구 막힘(1EA) |
| 원 인 | • 장기공용, 외부충격 등 | 원 인 | • 장기공용, 비산먼지퇴적 등 |

- 배수시설에서 조사된 배수구 그레이팅 파손, 막힘의 경우, 장기공용, 외부충격, 통행차량을 인한 비산먼지퇴적, 우수유입 등 복합적인 원인에 의한 손상으로 판단되며, 기 손상들의 경우 방치시 이물질 유입 등으로 인하여 집수구가 막혀 체수, 배수관 부식 등 발생 가능성이 있어 원활한 배수기능 확보를 위하여 정비 등의 보수조치가 필요하다고 판단된다.

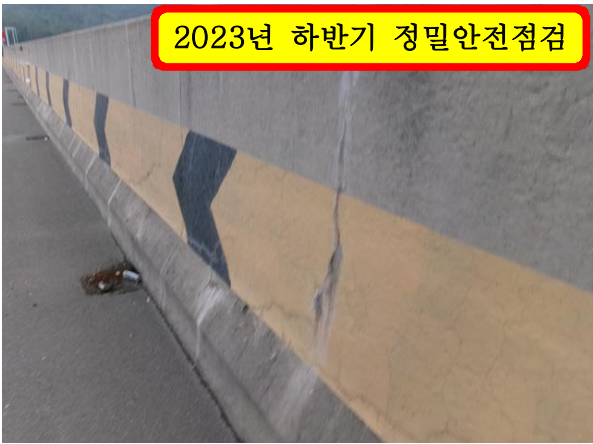
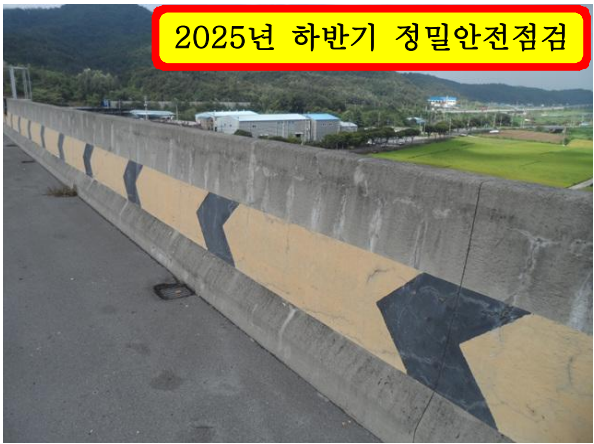
| 손상현황 | • S8 균열부백태 (0.1×1.5) | 손상현황 | • S8 균열부백태 (0.1×1.5) |
| 원 인 | • - | 원 인 | • 건조수축, 손상부 우수유입 등 |

| 조치방안 | • - | 조치방안 | • 표면처리 |

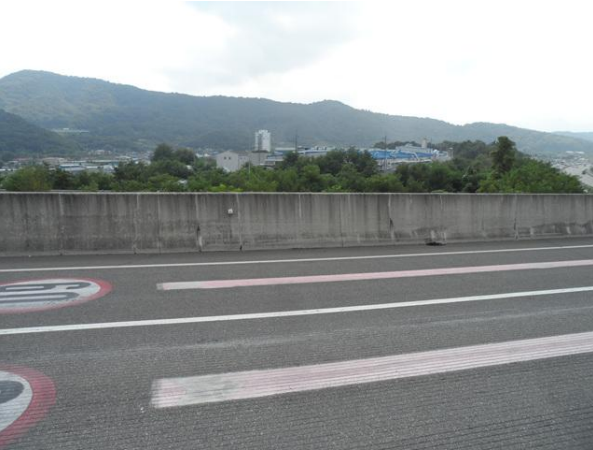
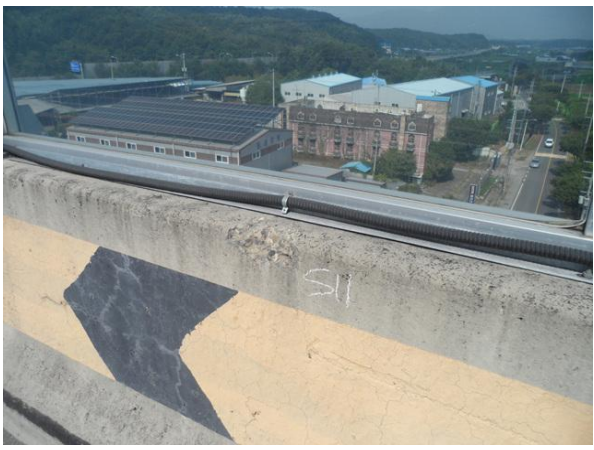
| 손상현황 | • S9 균열부백태 (0.1×1.5) | 손상현황 | • S11 파손 (0.3×0.4) |
| 원 인 | • 건조수축, 손상부 우수유입 등 | 원 인 | • 외부충격, 다짐미흡 등 |

| 조치방안 | • 표면처리 | 조치방안 | • 단면보수 |

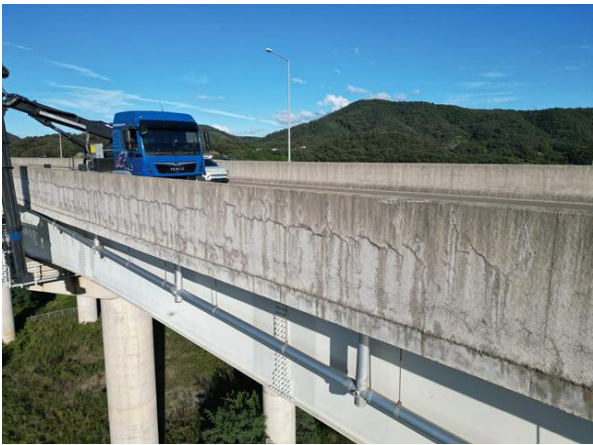
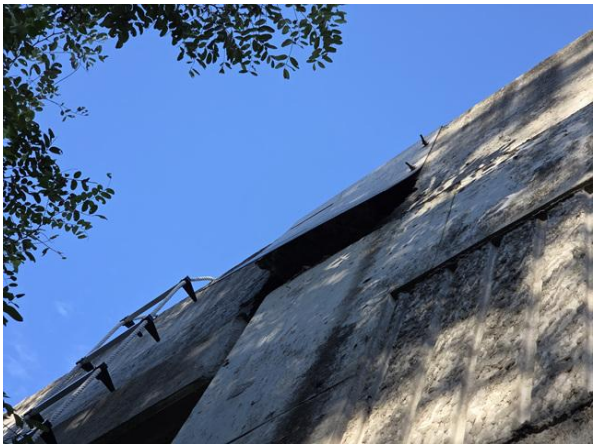
| 손상현황 | • S14 균열 (0.3mm이상) | 손상현황 | • S17 파손 (0.5×1.0) |
| 원 인 | • 건조수축, 온도변화 등 | 원 인 | • 외부충격 등 |

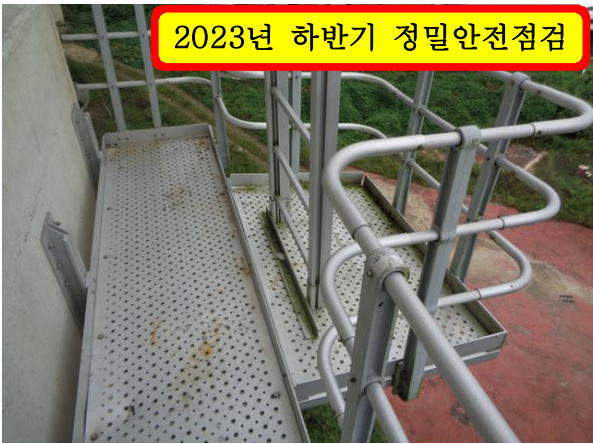
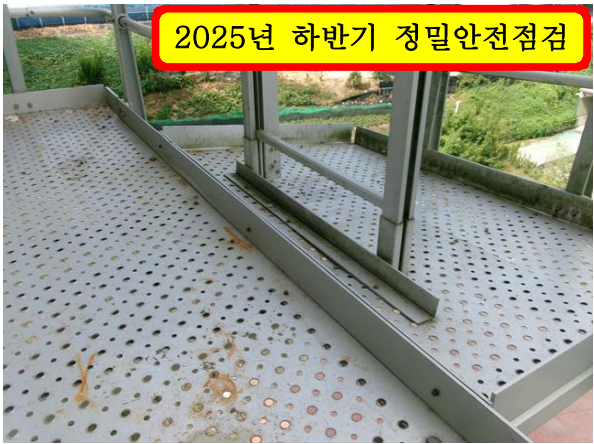
| 손상현황 | • P11 점검로 변형(1EA) | 손상현황 | • P11 점검로 변형(1EA) |
| 원 인 | • - | 원 인 | • 외부충격, 열화 등 |

| 조치방안 | • - | 조치방안 | • 정비 |

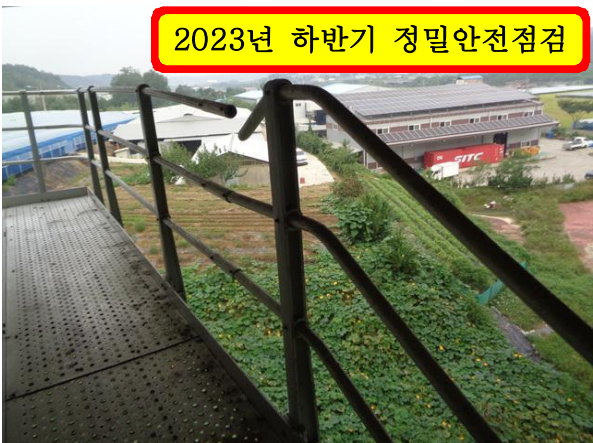
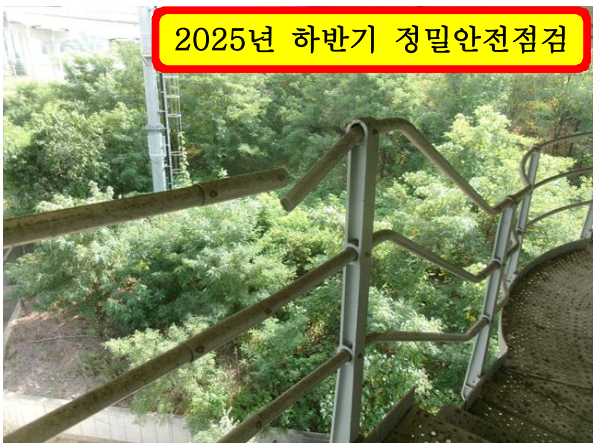
| 손상현황 | • P12 점검로 난간파손(1EA) | 손상현황 | • P12 점검로 난간파손(1EA) |
| 원 인 | • 외부충격, 장기공용 등 | 원 인 | • 외부충격, 장기공용 등 |

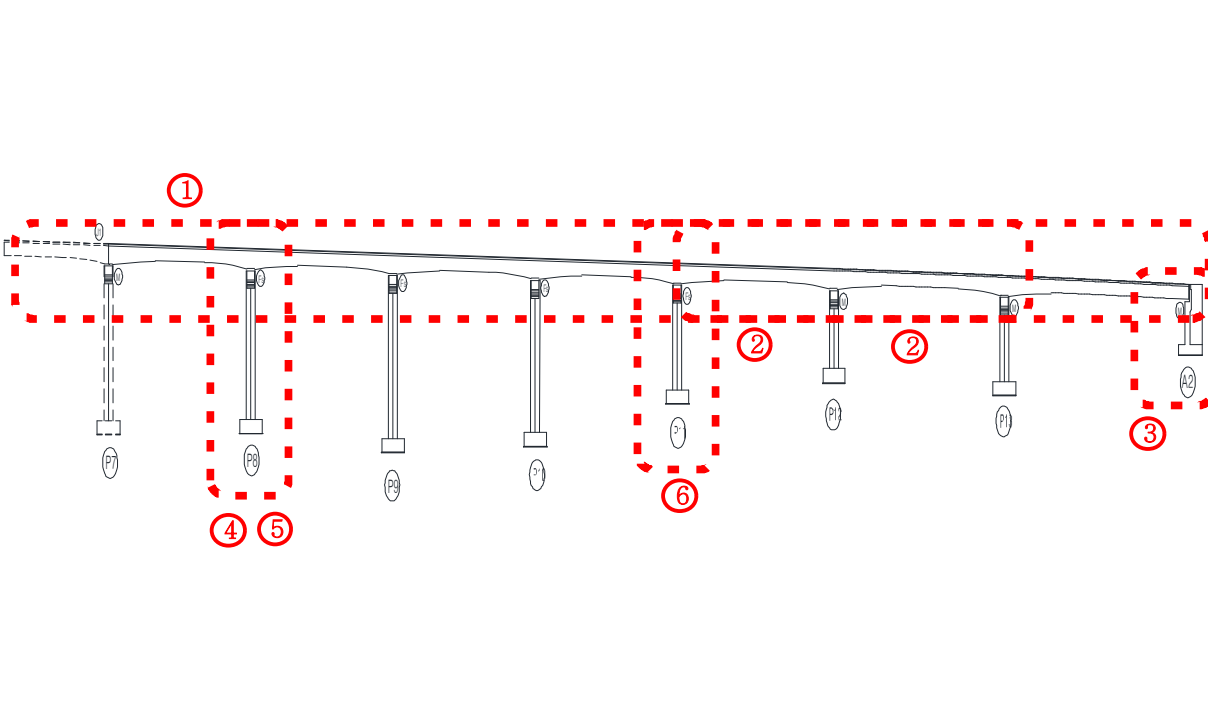
| <p>① 교면포장 S8~14 망상균열 -<br/>진전 여부확인</p> | <p>② 바닥판하면 S12, 13 층분리<br/>-진전 여부확인</p> | <p>③ 교대 A2 균열(0.3mm이상) -<br/>진전 여부확인</p> |
| <p>④ 교각 P8 균열(0.3mm이상) -<br/>진전 여부확인</p> | <p>⑤ 교각 P8 철근노출(피복부족) -<br/>진전 여부확인</p> | <p>⑥ 교각 P11 재료분리 및 철근노출<br/>- 진전 여부확인</p> |
