## 42. 영천JCT Ramp-B교

### 42.1 시설물의 개요

본 시설물은 경상북도 영천시 북안면 임포리(상주영천고속도로 영천JCT)에 위치한 교량으로서 총 연장 200.0m, 폭 12.6m, 2차로로 시공되어 있다.

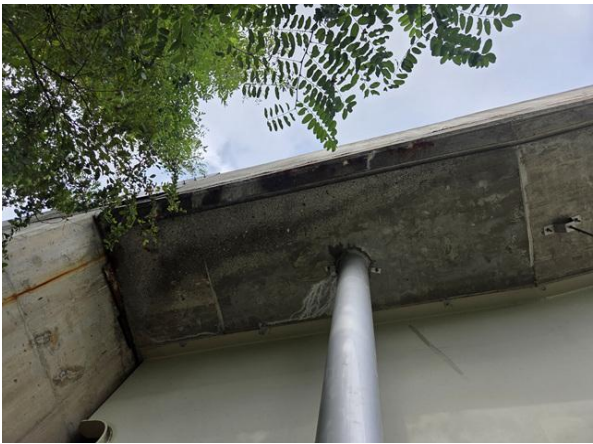
| 손상현황 | • S1 층분리(2.0×1.0) | 손상현황 | • S1 백태(0.5×0.5) |
| 원 인 | • 다짐부족, 거푸집 조기탈거 등 | 원 인 | • 배수관 누수, 장기공용 등 |

| 조치방안 | • 단면보수 | 조치방안 | • 표면처리 |

- 바닥판하면에서 조사된 층분리, 파손 및 철근노출의 경우 건조수축, 거푸집 조기탈거, 손상부 우수유입, 다짐미흡 등에 의한 손상으로 판단되며, 구조적인 영향을 미치는 손상은 아니나, 부재의 내구성확보 차원의 단면보수, 방청 등 적절한 방안의 보수가 필요할것으로 판단된다.
- 조사된 백태의 경우 장기공용, 수분접촉, 배수관 누수 등 복합적인 원인에 의한 손상으로 판단되며, 구조적인 영향을 미칠만한 손상은 아니나, 해당 손상의 경우 배수관연결부의 누수로 인하여 생긴손상으로 배수시설 보수공사와 연계하여 표면처리 등 적절한 방안의 보수가 필요하다고 사료된다.

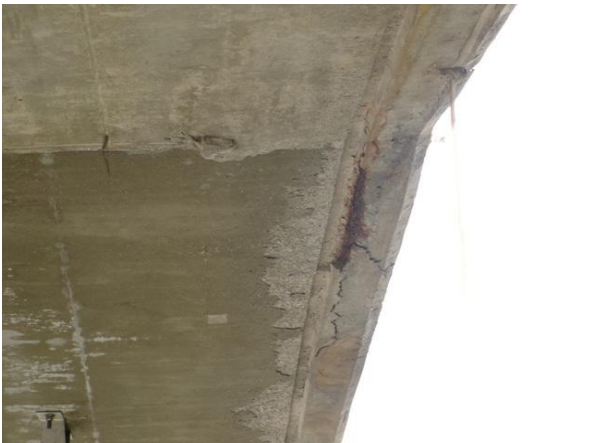
| 손상현황 | • S1 파손 및 철근노출(1.0×0.2) | 손상현황 | • S4 데크플레이트 파손(0.1×0.1) |
| 원 인 | • 다짐부족, 거푸집 조기탈거 등 | 원 인 | • 시공미흡, 외부충격 등 |

| 조치방안 | • 단면보수(방청) | 조치방안 | • 단면보수 |

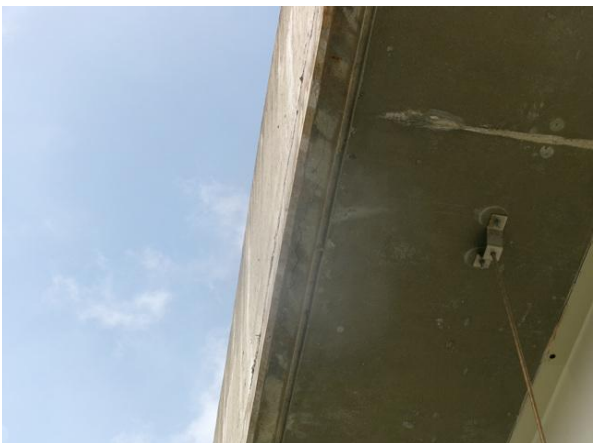
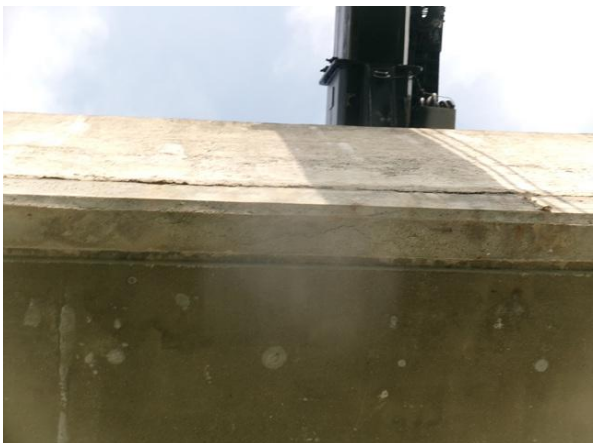
| 손상현황 | • S4 층분리(0.1×0.5) | 손상현황 | • S4 층분리(0.1×0.5) |
| 원 인 | • 다짐부족, 동결융해 반복 등 | 원 인 | • 다짐부족, 동결융해 반복 등 |

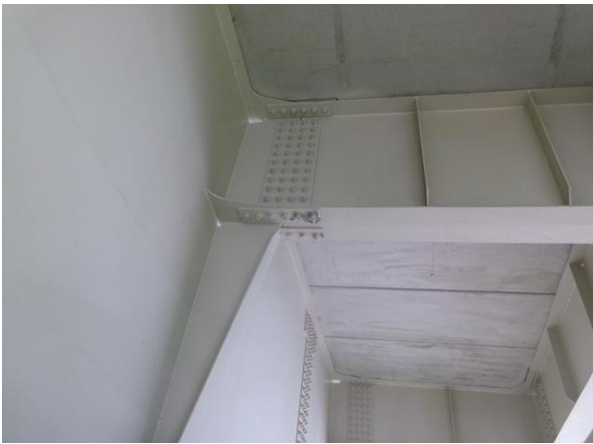
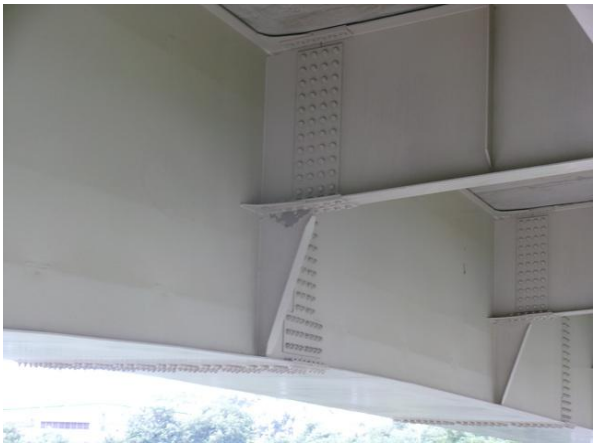
| 손상현황 | • S2 가로보 도장박리(0.2×0.5) | 손상현황 | • S2 가로보 도장박리(0.2×0.5) |
| 원 인 | • 장기공용, 시공미흡 등 | 원 인 | • 장기공용, 시공미흡 등 |

| 조치방안 | • 재도장 | 조치방안 | • 재도장 |

- 가로보 및 세로보에서 조사된 도장박리의 경우 공용기간 증가, 열화, 시공미흡 등 복합적인 원인에 의한 손상으로 판단되며, 구조물에 영향을 미칠만한 손상은 아니나 부재의 내구성 저하방지를 위하여 재도장 등 적절한 방안의 보수가 필요할것으로 판단된다.

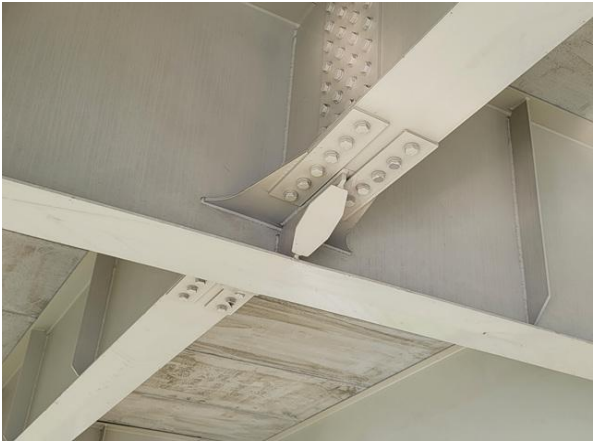
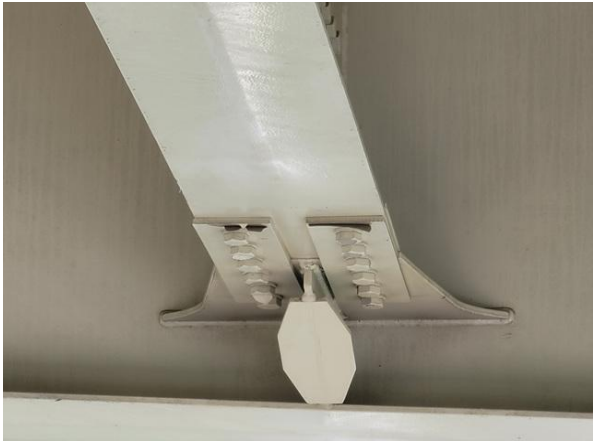
| 손상현황 | • S4 세로보 도장박리(0.1×0.1) | 손상현황 | • S4 세로보 도장박리(0.1×0.1) |
| 원 인 | • 장기공용, 시공미흡 등 | 원 인 | • 장기공용, 시공미흡 등 |

| 조치방안 | • 재도장 | 조치방안 | • 재도장 |

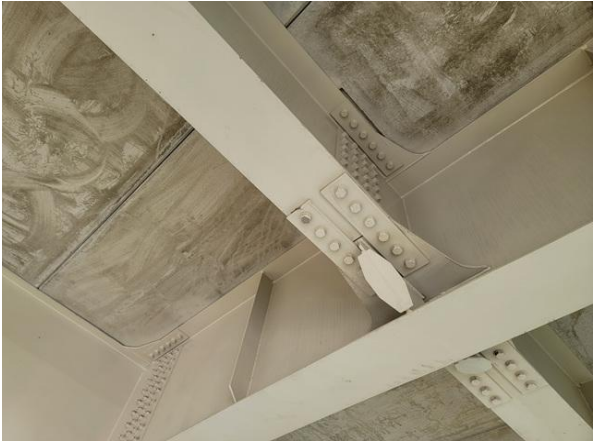
| 손상현황 | • S4 세로보 도장박리(0.2×0.1) | 손상현황 | • S3 가로보 및 세로보 상태양호 |
| 원 인 | • 장기공용, 시공미흡 등 | 원 인 | • - |

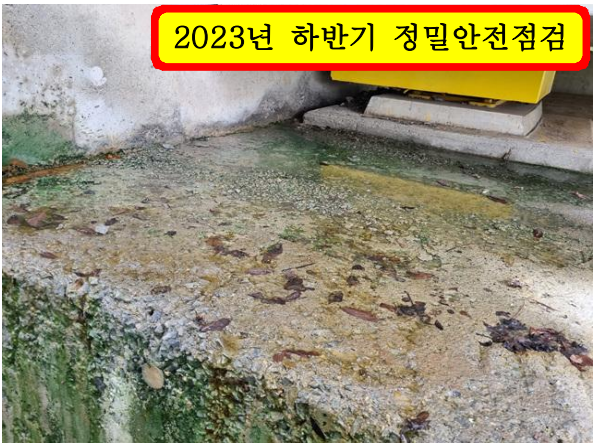
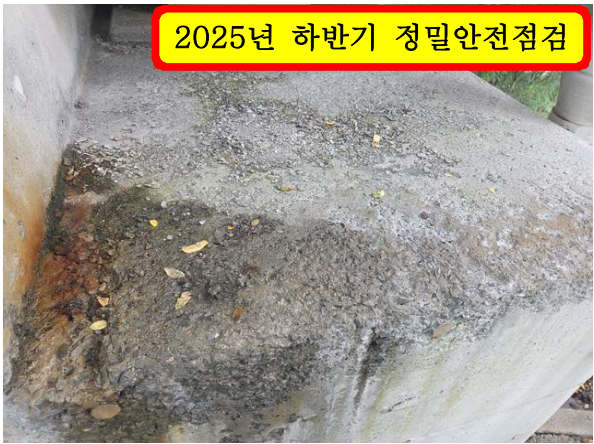
| 손상현황 | • A1 표면박리(1.5×1.5) | 손상현황 | • A1 표면박리(1.5×1.5) |
| 원 인 | • - | 원 인 | • 우수유입, 열화 등 |

| 조치방안 | • - | 조치방안 | • 단면보수 |

- 교대에서 조사된 균열(0.3mm미만)의 경우 초기 건조수축, 거푸집 조기탈거, 온도변화 등 복합적인 원인에 의한 손상으로 구조물에 미치는 영향은 미미한 수준의 손상이지만 내구성확보 차원의 표면처리 등 적절한 방안의 보수가 필요하다.
- 조사된 표면박리, 박락의 경우 장기공용, 우수유입, 다짐부족 등 복합적인 원인에 의한 것으로 판단되며, 구조적인 영향을 미치는 손상은 아니지만 부재의 내구성 저하방지를 위하여 단면보수 등 적절한 방안의 보수가 필요할것으로 판단된다.

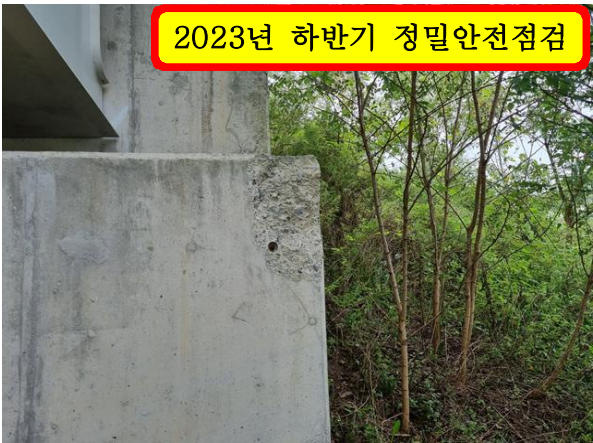
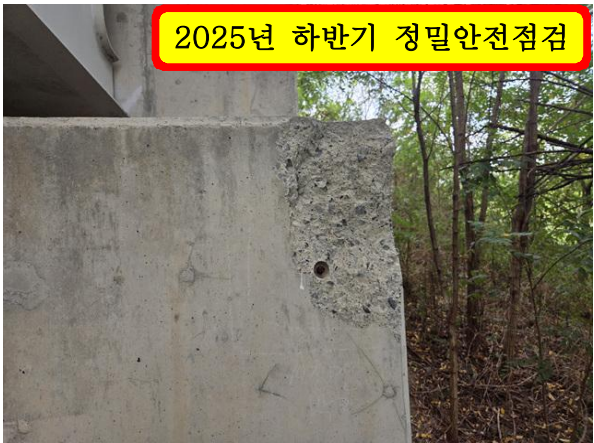
| 손상현황 | • A1 박락(0.4×0.5) | 손상현황 | • A1 박락(0.4×0.5) |
| 원 인 | • - | 원 인 | • 다짐부족, 시공미흡 등 |

| 조치방안 | • - | 조치방안 | • 단면보수 |

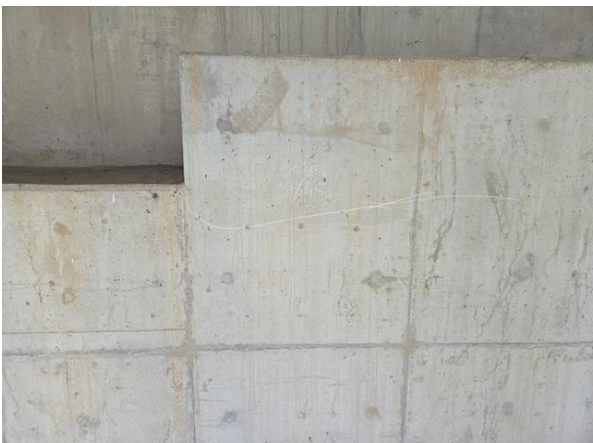
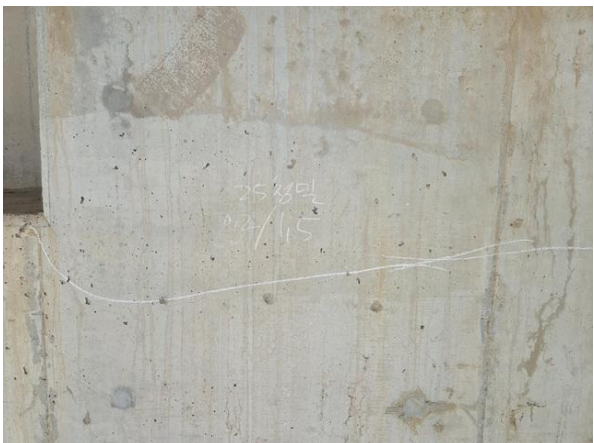
| 손상현황 | • A1 균열(0.3mm미만) | 손상현황 | • A1 균열(0.3mm미만) |
| 원 인 | • 건조수축, 거푸집 조기탈거 등 | 원 인 | • 건조수축, 거푸집 조기탈거 등 |

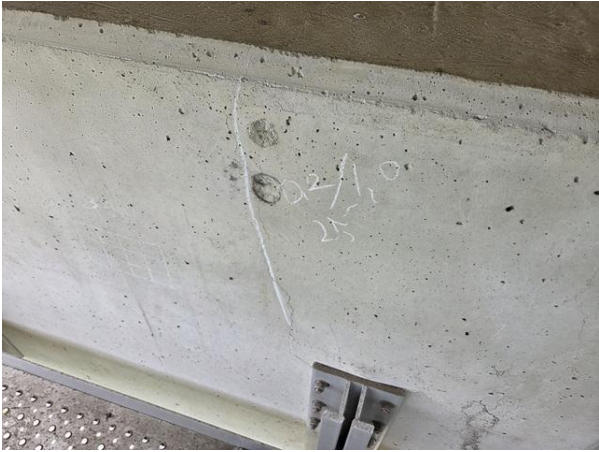
| 손상현황 | • P1 균열 (0.3mm미만) | 손상현황 | • P1 균열 (0.3mm이상) |
| 원 인 | • 건조수축, 거푸집 조기탈거 등 | 원 인 | • 건조수축, 거푸집 조기탈거 등 |

| 조치방안 | • 표면처리 | 조치방안 | • 주입보수 |

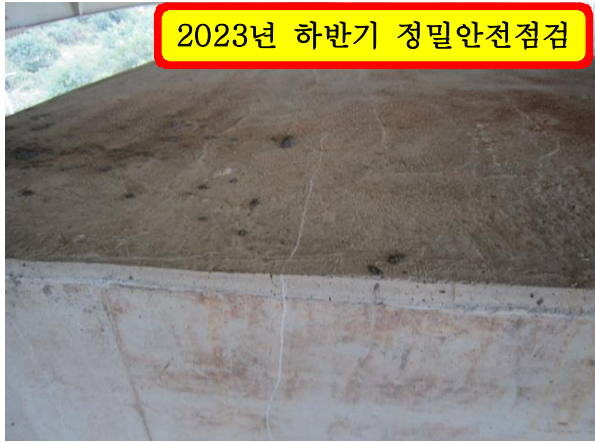
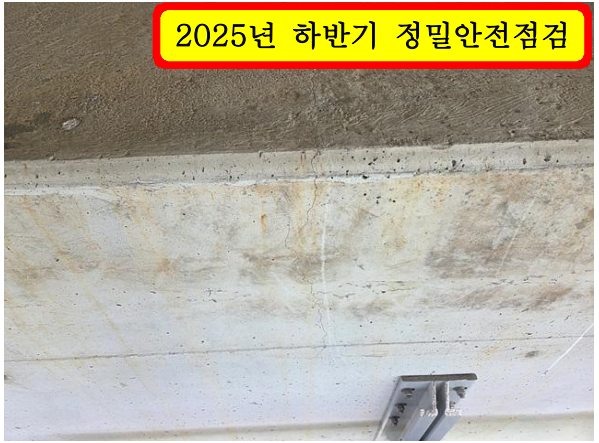
| 손상현황 | • P1 균열 (0.3mm이상) | 손상현황 | • P1 균열 (0.3mm이상) |
| 원 인 | • - | 원 인 | • 건조수축, 거푸집 조기탈거 등 |

| 조치방안 | • - | 조치방안 | • 주입보수 |

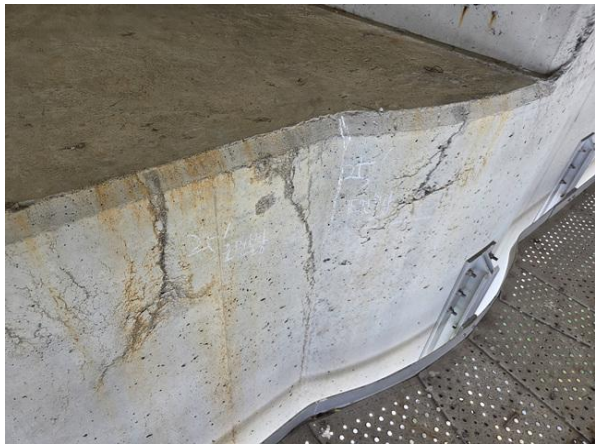
| 손상현황 | • P2 표면불량 (0.7×0.3) | 손상현황 | • P3 망상균열 (2.0×3.0) |
| 원 인 | • 다짐미흡, 거푸집 조기탈거 등 | 원 인 | • 건조수축, 거푸집 조기탈거 등 |

| 조치방안 | • 단면보수 | 조치방안 | • 표면처리 |

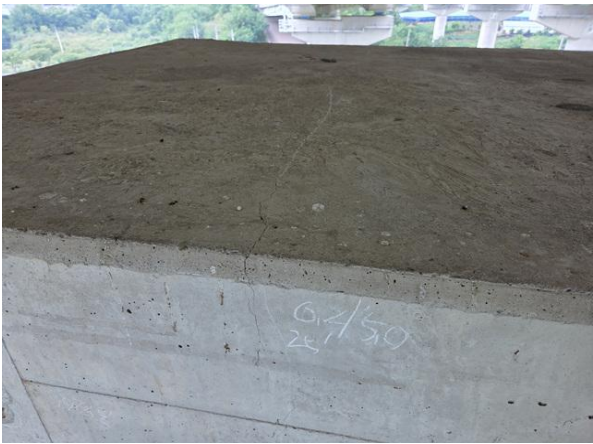
| 손상현황 | • P3 균열(0.3mm미만) | 손상현황 | • P3 표면박리(5.5×0.1) |
| 원 인 | • 건조수축, 거푸집 조기탈거 등 | 원 인 | • 다짐미흡, 거푸집 조기탈거 등 |

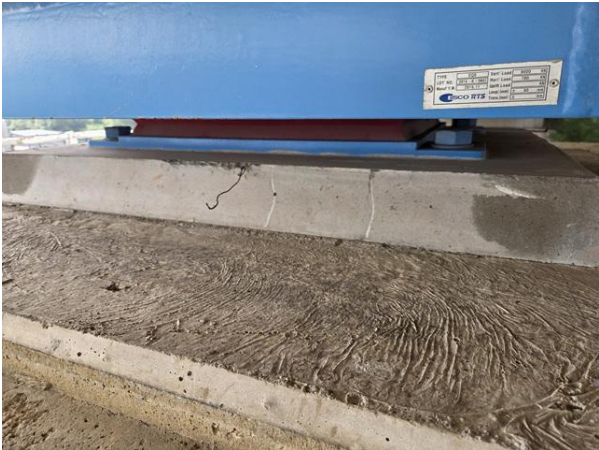
| 손상현황 | • P1-Sh2 무수축물탈 균열(0.3mm미만) | 손상현황 | • P2-Sh1 무수축물탈 균열(0.3mm미만) |
| 원 인 | • 건조수축, 온도변화 등 | 원 인 | • 건조수축, 온도변화 등 |

| 조치방안 | • 표면처리 | 조치방안 | • 표면처리 |

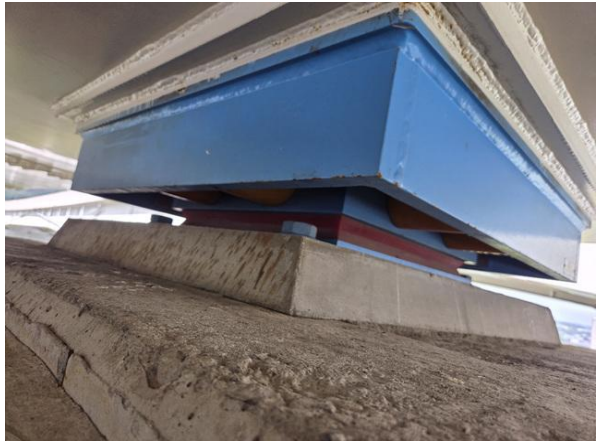
| 손상현황 | • P3-Sh1 Plate부식(1EA) | 손상현황 | • P3-Sh2 무수축물탈 균열(0.3mm미만) |
| 원 인 | • 장기공용, 습기흡착 등 | 원 인 | • 건조수축, 온도변화 등 |

| 조치방안 | • 재도장 | 조치방안 | • 표면처리 |

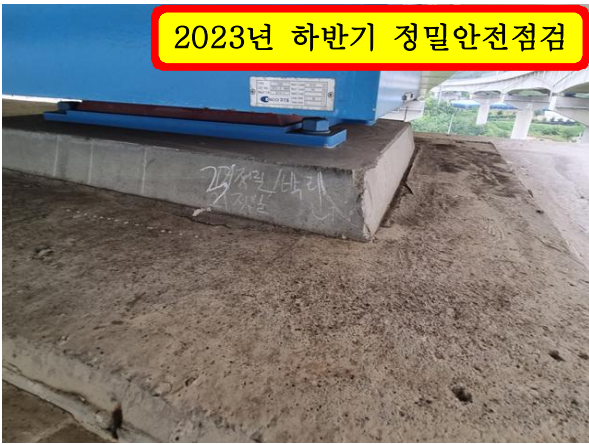
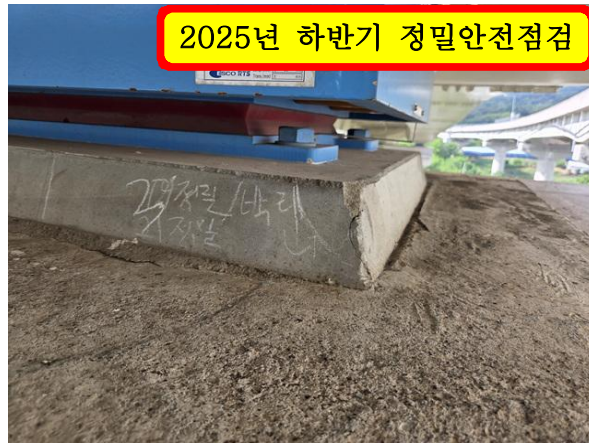
| <p>손상현황</p> <ul style="list-style-type: none"> <li>• P3-Sh1 무수축물탈 충분리(0.1×0.3)</li> </ul> <p>원 인</p> <ul style="list-style-type: none"> <li>• 건조수축, 온도변화 등</li> </ul> <p>조치방안</p> <ul style="list-style-type: none"> <li>• 표면처리</li> </ul> | <p>손상현황</p> <ul style="list-style-type: none"> <li>• P3-Sh1 무수축물탈 충분리(0.1×0.3)</li> </ul> <p>원 인</p> <ul style="list-style-type: none"> <li>• 다짐미흡, 거푸집 조기탈거 등</li> </ul> <p>조치방안</p> <ul style="list-style-type: none"> <li>• 단면보수</li> </ul> |

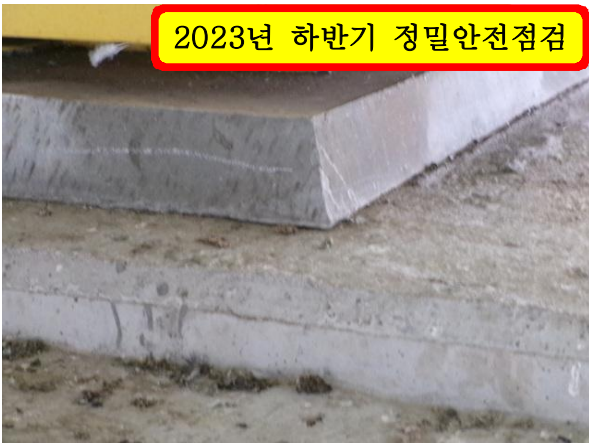
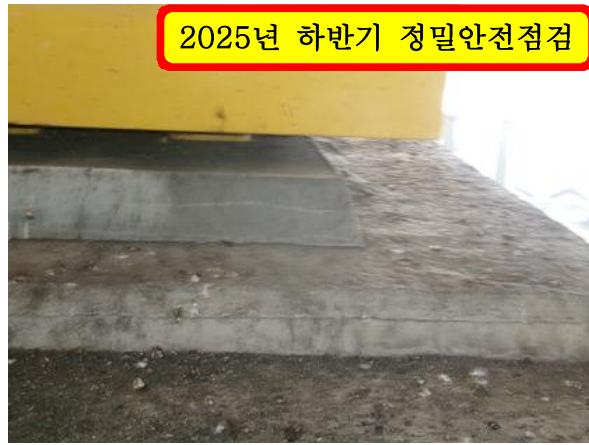
| <p>손상현황</p> <ul style="list-style-type: none"> <li>• P7(반정교) 무수축물탈 충분리(0.5×0.1)</li> </ul> <p>원 인</p> <ul style="list-style-type: none"> <li>• -</li> </ul> <p>조치방안</p> <ul style="list-style-type: none"> <li>• -</li> </ul> | <p>손상현황</p> <ul style="list-style-type: none"> <li>• P7(반정교) 무수축물탈 충분리(0.5×0.1)</li> </ul> <p>원 인</p> <ul style="list-style-type: none"> <li>• 다짐미흡, 거푸집조기탈거 등</li> </ul> <p>조치방안</p> <ul style="list-style-type: none"> <li>• 단면보수</li> </ul> |

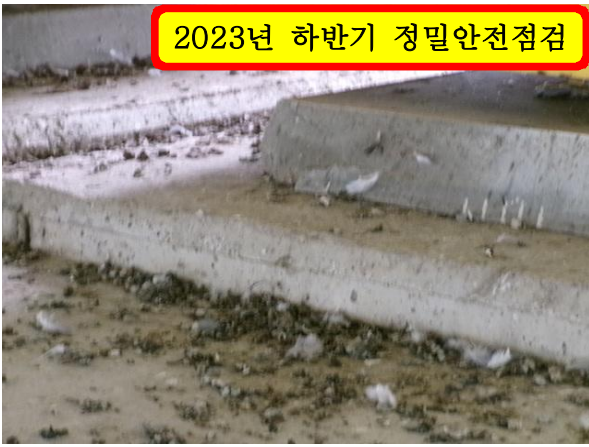
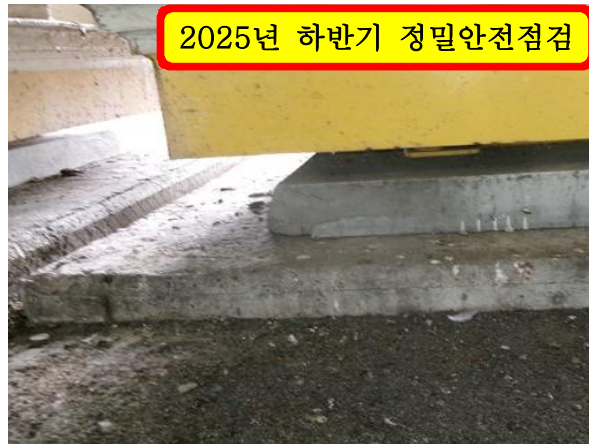
| <p>손상현황</p> <ul style="list-style-type: none"> <li>• P7(반정교) 무수축물탈 박락(0.2×0.1)</li> </ul> <p>원 인</p> <ul style="list-style-type: none"> <li>• -</li> </ul> <p>조치방안</p> <ul style="list-style-type: none"> <li>• -</li> </ul> | <p>손상현황</p> <ul style="list-style-type: none"> <li>• P7(반정교) 무수축물탈 박락(0.2×0.1)</li> </ul> <p>원 인</p> <ul style="list-style-type: none"> <li>• 다짐미흡, 거푸집조기탈거 등</li> </ul> <p>조치방안</p> <ul style="list-style-type: none"> <li>• 단면보수</li> </ul> |

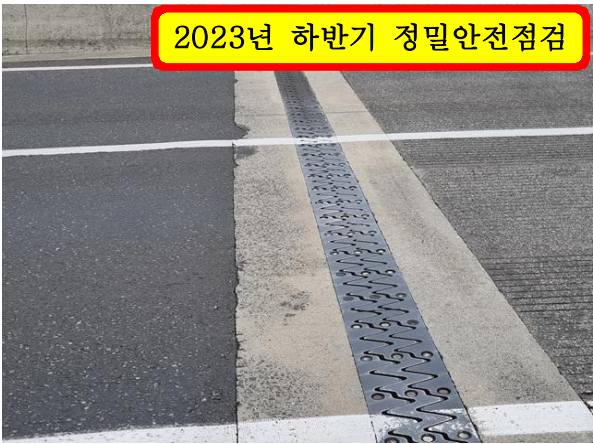
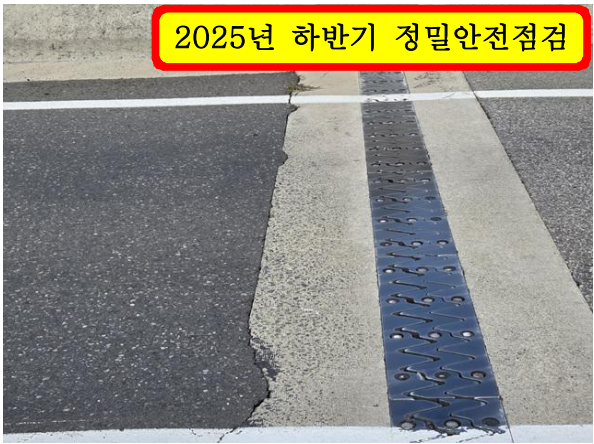
| 손상현황 | • A1 후타재 균열 | 손상현황 | • A1 후타재 균열 |
| 원 인 | • - | 원 인 | • 건조수축, 차량윤하중 등 |

- 신축이음장치에서 조사된 후타재 균열의 경우 공용기간 증가, 건조수축, 차량윤하중 등 복합적인 원인에 의한 손상으로 판단되며, 주행성에 영향이 없는 정도의 경미한 수준이며, 즉각적인 보수보다는 주기적인 점검을 통하여 유지관리 및 손상의 진전시 적절한 방안의 보수가 필요할 것으로 판단된다.
- 조사된 차수판 볼트탈락의 경우 공용기간 증가, 통행차량으로 인한 진동 등에 의한 손상으로 판단되며, 원활한 배수기능 확보를 위하여 주기적인 정비 등의 보수조치가 필요하다.

| 조치방안 | • - | 조치방안 | • 주의관찰 |

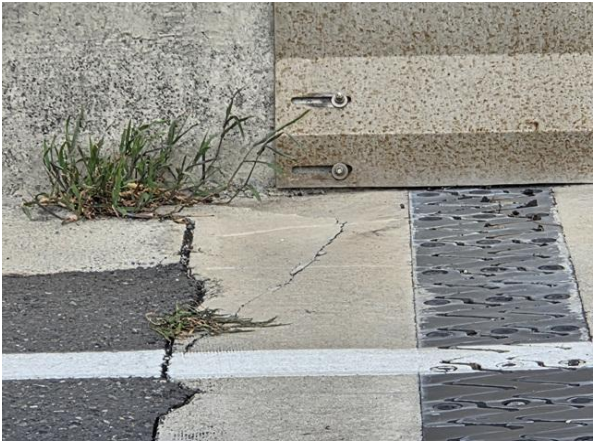
| 손상현황 | • A1 후타재 균열 | 손상현황 | • A1 차수판 볼트탈락(2EA) |
| 원 인 | • 건조수축, 차량윤하중 등 | 원 인 | • 장기공용, 차량통행 등 |

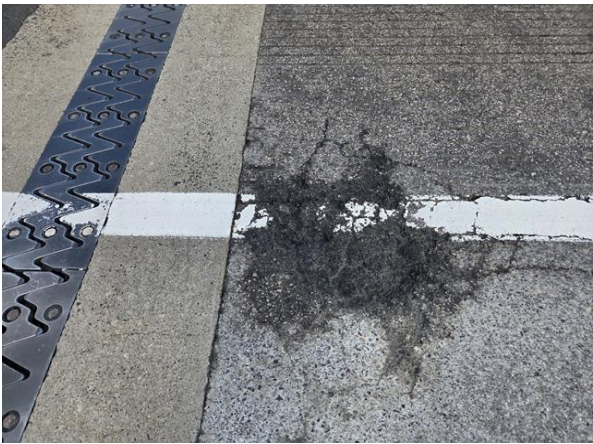
| 손상현황 | • S1 아스콘 파손(0.5×1.0) | 손상현황 | • S1 아스콘 파손(0.5×0.5) -보수- |
| 원 인 | • 중차량 반복 통행, 등 | 원 인 | • - |

- 교면포장에서 조사된 아스콘 파손의 경우 공용기간 증가, 중차량 반복통행, 차량운하중 및 충격 등 복합적인 원인에 의한 손상으로 판단되며, 갓길측에 발생한 손상으로 주행에 영향을 미칠만한 손상은 아니지만 원활한 주행을 확보하기 위한 팻칭보수 등 적절한 방안의 보수가 필요할 것으로 판단된다.

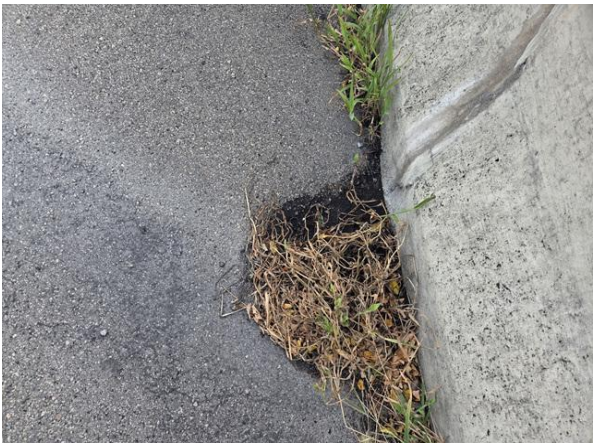
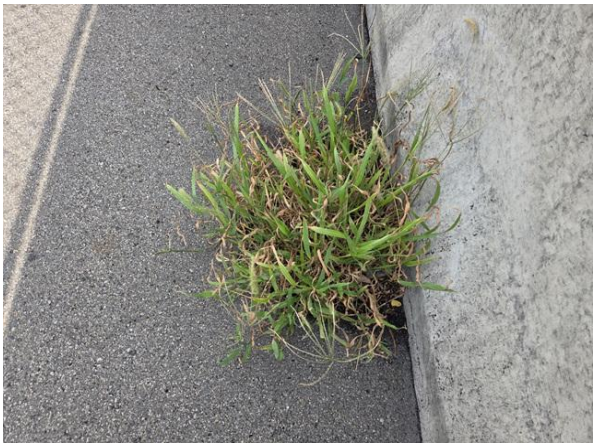
| 손상현황 | • S1 배수구 막힘(1EA) | 손상현황 | • S1 배수구 막힘(1EA) |
| 원 인 | • 장기공용, 비산먼지퇴적 등 | 원 인 | • 장기공용, 비산먼지퇴적 등 |

- 배수시설에서 조사된 배수구 막힘의 경우, 장기공용, 통행차량을 인한 비산먼지퇴적, 우수유입 등 복합적인 원인에 의한 손상으로 판단되며, 조사일 현재 주행에 영향을 미칠만한 정도는 아니나 체수, 빙결 등 발생 가능성이 있어 원활한 배수기능 확보를 위하여 정비 등의 보수조치가 필요하다고 판단된다.

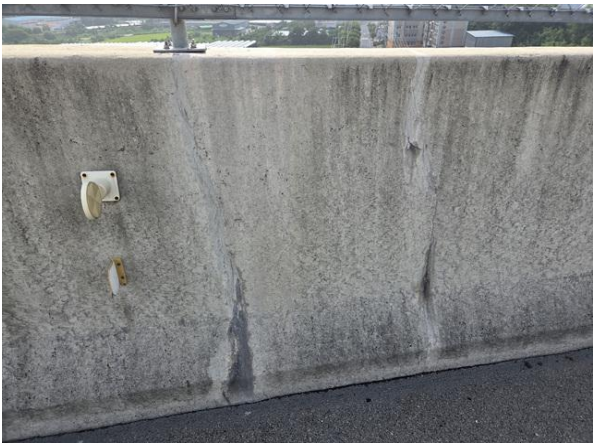
| 손상현황 | • S1 균열 (0.3mm미만) | 손상현황 | • S2 균열부백태 (0.2×1.0) |
| 원 인 | • 건조수축, 온도변화 등 | 원 인 | • 건조수축, 손상부 우수유입 등 |

| 조치방안 | • 표면처리 | 조치방안 | • 표면처리 |

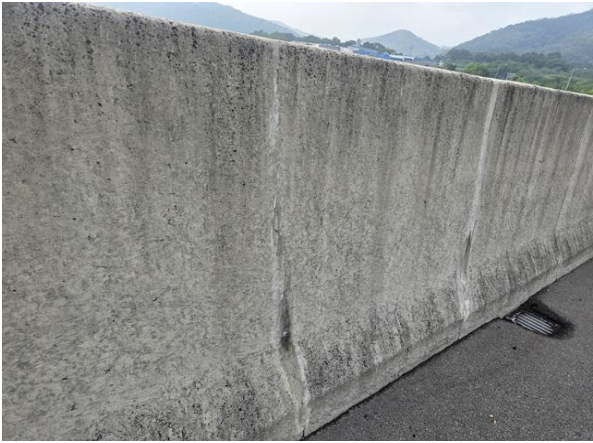
| 손상현황 | • S2 균열부백태 (0.2×1.0) | 손상현황 | • S3 균열 (0.3mm미만) |
| 원 인 | • 건조수축, 손상부 우수유입 등 | 원 인 | • 건조수축, 온도변화 등 |

| 조치방안 | • 표면처리 | 조치방안 | • 표면처리 |

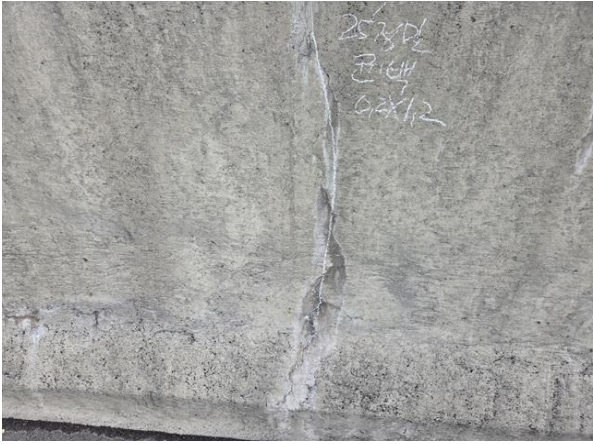
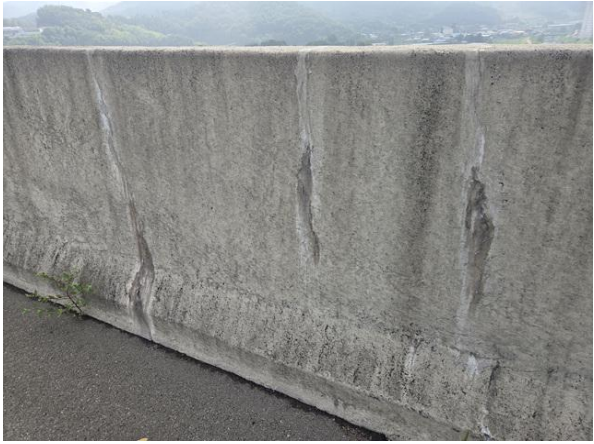
| 손상현황 | • S4 균열부백태 (0.2×1.0) | 손상현황 | • S4 균열부백태 (0.2×1.0) |
| 원 인 | • 건조수축, 손상부 우수유입 등 | 원 인 | • 건조수축, 손상부 우수유입 등 |
