## **2. 패널식 옹벽 02**

## 2. 패널식 옹벽 02

본 시설물은 대구광역시 군위군 소보면 달산리(상주영천고속도로 25.414~25.852km)에 위치한 2중 시설물로서 연장 438.0m, 지면노출높이 15.0m의 패널식 보강토 옹벽이다.

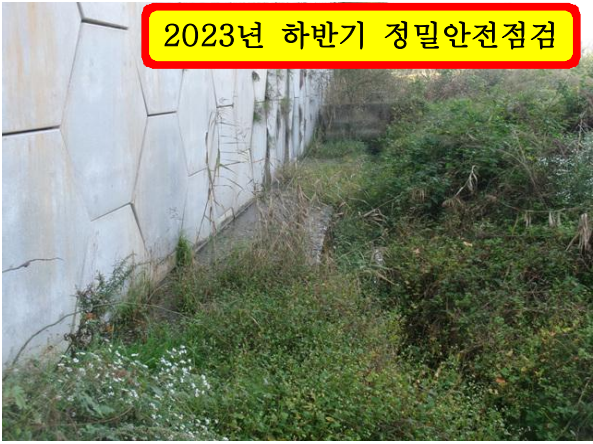
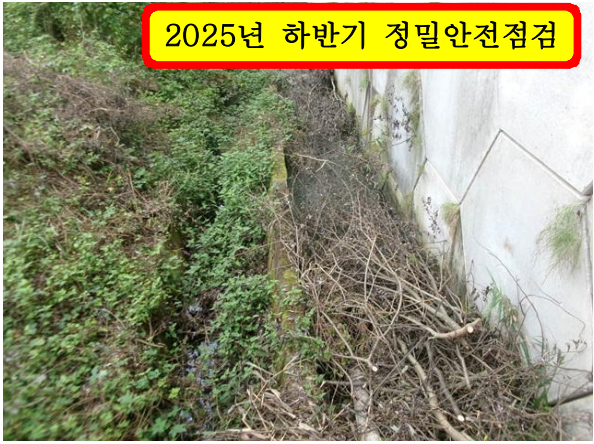
| 현 황 | • 체수(10.0x0.5) | 현 황 | • 체수(10.0x0.5) |
| 원 인 | • — | 원 인 | • 지하수위 상승으로 전면부 누수 |

- 지반, 기초부에 대한 현장조사 결과, S3 옹벽 하부 배수로와 옹벽 전면부 사이의 지반에 채수의 경우 우천시 하부 배수로 월류, 강우시 지반 우수유입과 옹벽 전면부 누수 등에 의한 손상으로 판단되며, 손상부에 지속적인 우수 유입으로 인한 토사유실이 있을 것으로 유추된다. 이에 손상부에 대한 되메우기 등의 정비를 실시하는 것이 바람직하며 되메우기 작업시 비탈면 형식으로 작업하여 우수 등을 원활하게 유도배수가 가능하도록 하는 것이 필요하다.
- 침하, 활동, 전도 등 추가적인 신규손상은 조사되지 않았다.

| 대 책 | • — | 대 책 | • 정비 |

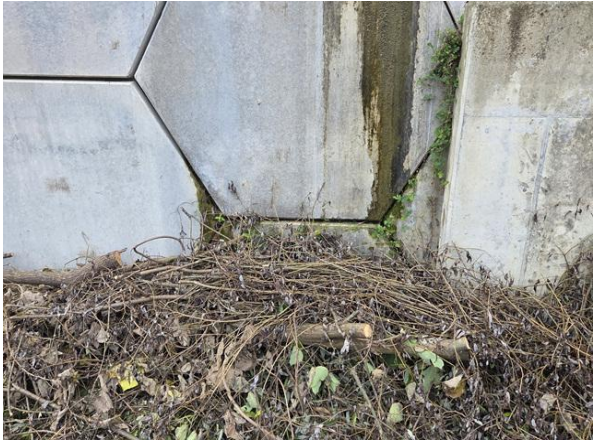
| 현 황 | • S4 누수(1EA) | 현 황 | • S6 누수(1EA) |
| 원 인 | • 지하수위 상승으로 인한 패널부 누수 | 원 인 | • 지하수위 상승으로 인한 패널부 누수 |

| 대 책 | • 주의관찰 | 대 책 | • 주의관찰 |

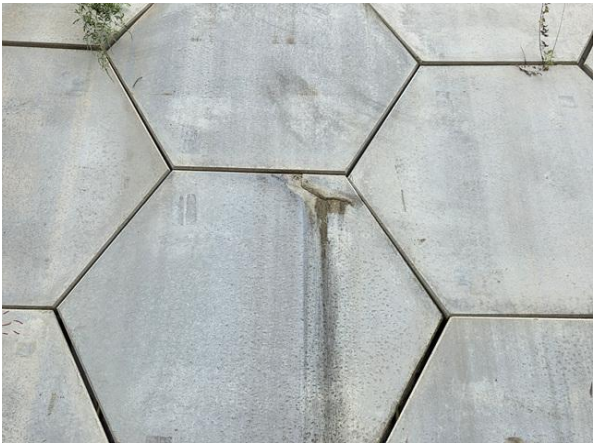
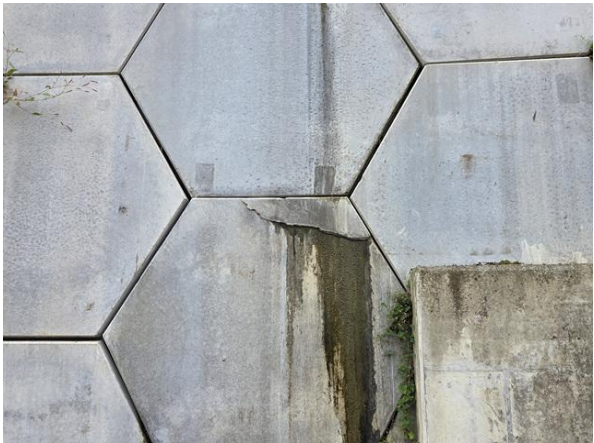
| 현 황 | • S6 판넬 파손(0.4x0.3) | 현 황 | • S6 판넬 파손(0.6x0.4) |
| 원 인 | • 손상부 우수유입 등 | 원 인 | • 손상부 우수유입 등 |

| 대 책 | • 단면보수 | 대 책 | • 단면보수 |

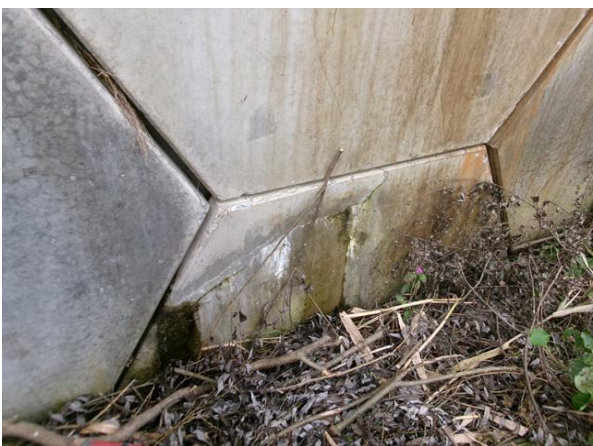
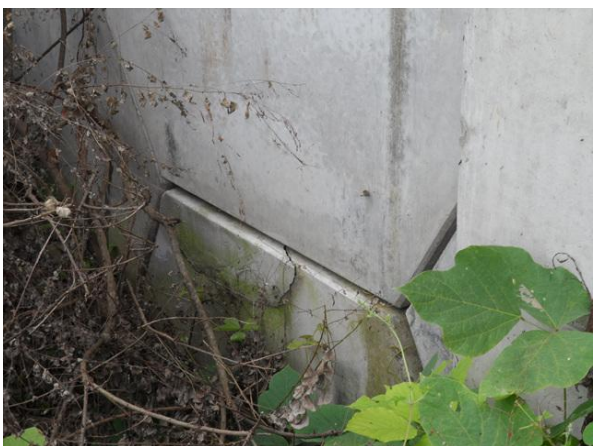
| 현 황 | • S4 균열부백태(0.2x0.5) | 현 황 | • S11 판넬 재파손(0.5x0.3) |
| 원 인 | • 손상부 우수유입 등 | 원 인 | • 보수미흡 등 |

- 전면부에서 조사된 판넬 균열부백태의 경우 손상부 우수유입, 습기흡착 등에 의한 손상으로 점검당시 구조적인 영향을 미치는 손상은 아니나 손상부 인근에 누수 손상이 발생한 것으로 확인되어 지속적인 손상부 우수유입으로 인한 손상의 진전을 방지하기 위한 표면처리 등의 보수조치가 필요하다.
- 조사된 판넬 파손, 재파손의 경우 외부충격, 손상부 우수유입, 보수미흡 등 복합적인 원인에 의한 손상으로 점검당시 구조적인 영향을 미치는 손상은 아니나 특히 S6 판넬 파손은 지하수위 상승으로 인한 누수가 손상부로 유출되고 있는 것으로 확인되었다. 이에 손상의 진전이 우려되므로 타 판넬 파손 손상과 더불어 단면보수 등의 보수를 실시하고 손상의 재발생 여부를 확인하는 유지관리가 필요하다.
- 조사된 누수, 배부름, 판넬 파손 및 이격, 기울음의 경우 지하수위 상승, 상부 우수유입, 시공 미흡 등에 의한 손상으로 유추되며, 누수는 이전 점검대비 손상의 범위가 증가한 것으로 확인되었으나 손상부로 충전물유실이나 토사유실은 조사되지 않았다. 또한 배부름, 판넬 파손 및 이격, 기울음의 경우 이전 현장점검 자료확인 결과 2019년 이전부터 확인이 되어 현재 상황과 비교, 검토하였으며, 조사된 손상들은 비진행성으로 추정된다. 이에 점검당시는 비진행성으로 추정되나 발생한 손상 등에 대하여 주기적인 점검을 통하여 손상의 진전여부를 확인하는 유지관리를 실시하고 손상의 진전시 보강안을 선정하여 조치를 취하는 것이 바람직하다.

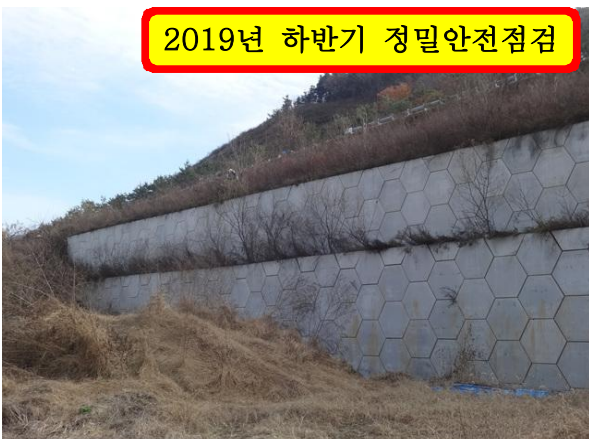
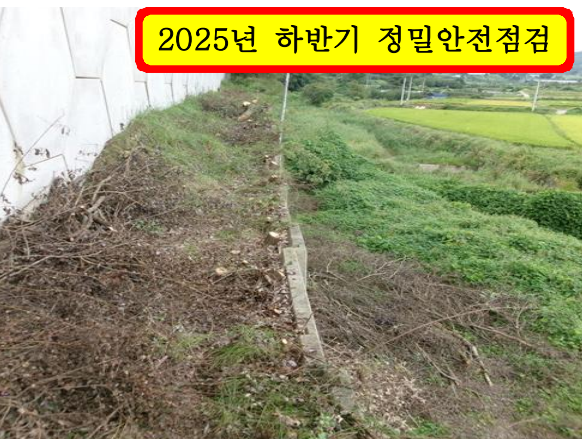
| <table border="1"> <tr> <td>현 황</td><td>• S1~11 1단 상부 상태현황</td></tr> </table> | 현 황 | • S1~11 1단 상부 상태현황 | <table border="1"> <tr> <td>현 황</td><td>• S1~11 1단 판넬 기울음(L=201.00m)</td></tr> </table> | 현 황 | • S1~11 1단 판넬 기울음(L=201.00m) |

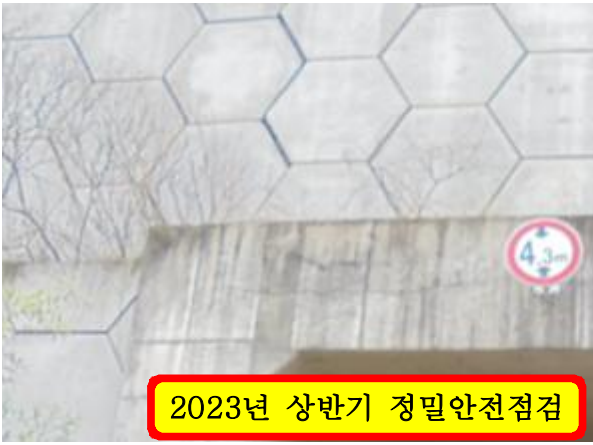
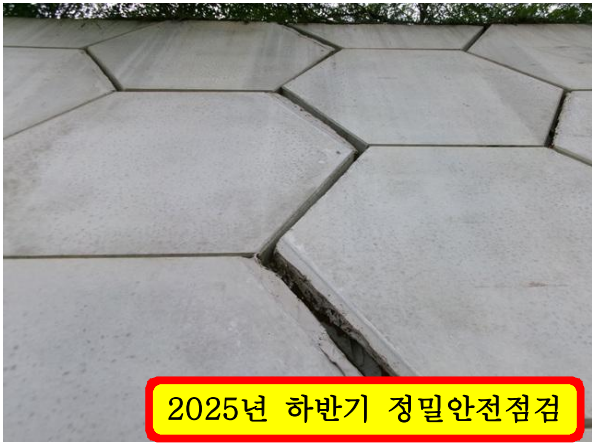
| <table border="1"> <tr> <td>현황</td><td>• S4 2단 상부 상태현황</td></tr> </table> | 현황 | • S4 2단 상부 상태현황 | <table border="1"> <tr> <td>현황</td><td>• S11 2단 판넬 파손 및 이격(L=5.0m)</td></tr> </table> | 현황 | • S11 2단 판넬 파손 및 이격(L=5.0m) |

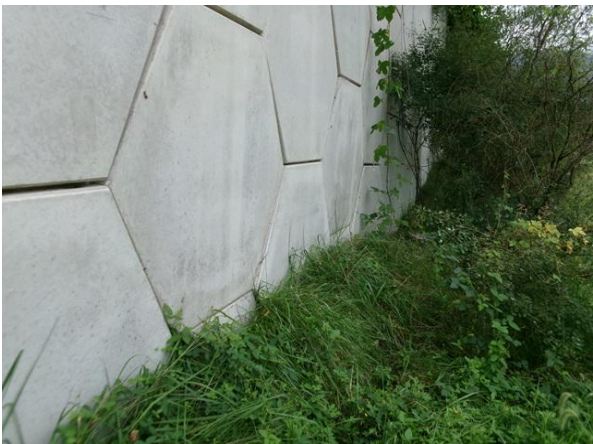
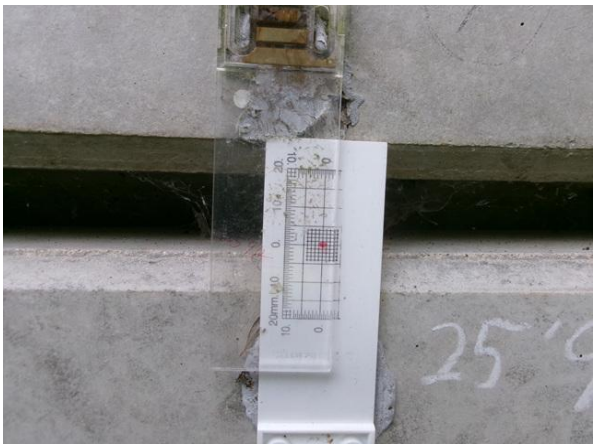
| 현 황 | • S11 2단 판넬 파손 및 이격(L=5.0m) | 현 황 | • S11 2단 판넬 파손 및 이격(L=5.0m) |
| 원 인 | • 시공미흡 등 | 원 인 | • 시공미흡 등 |

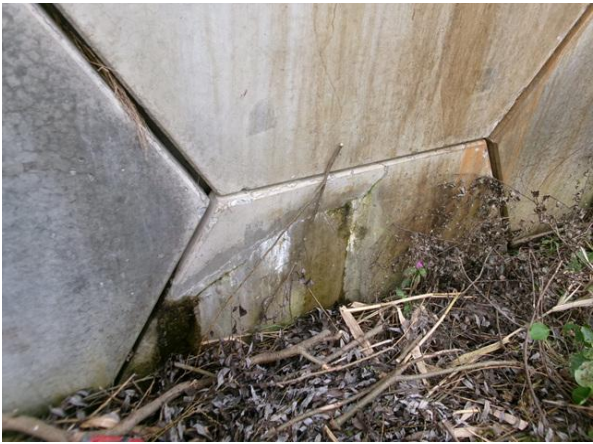
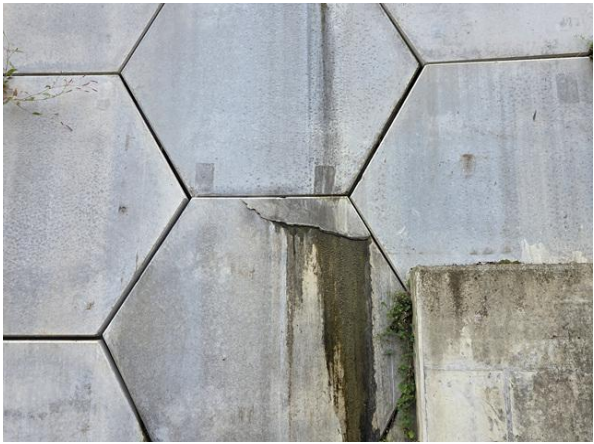
| S4 균열부백태 (0.2x0.5) | S6 판넬 파손 (0.6x0.4) |

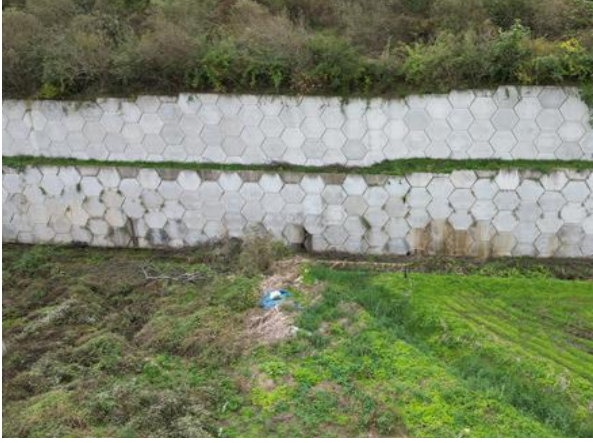
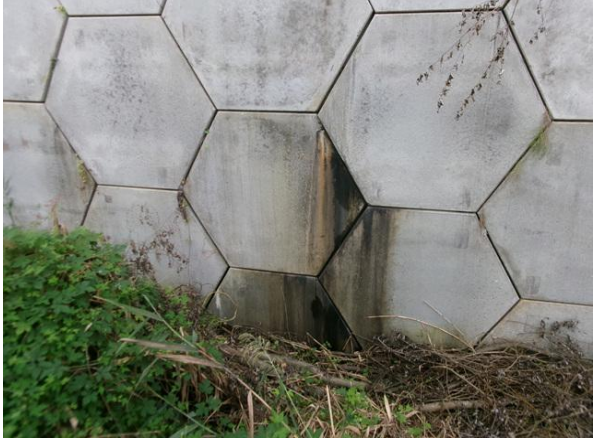
| S3~4 누수(2EA) | S3 누수(1EA) |

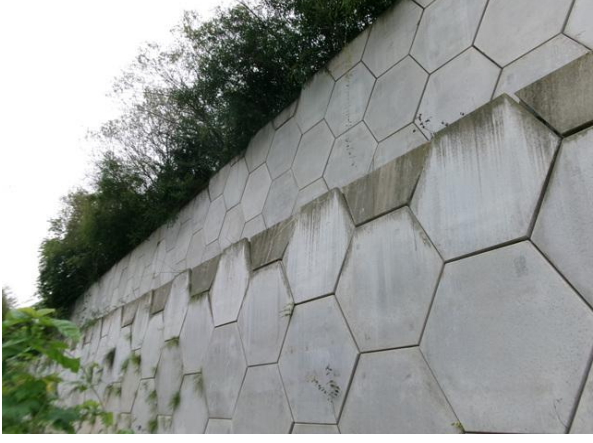
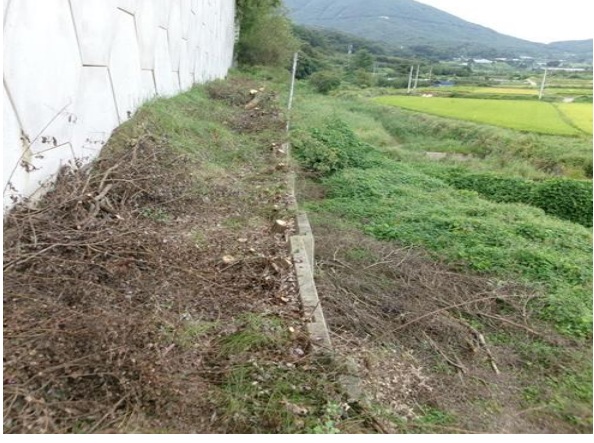
| S1~11 1단 판넬 기울음 (L=201.00m) | S1~11 1단 판넬 기울음 (L=201.00m) |

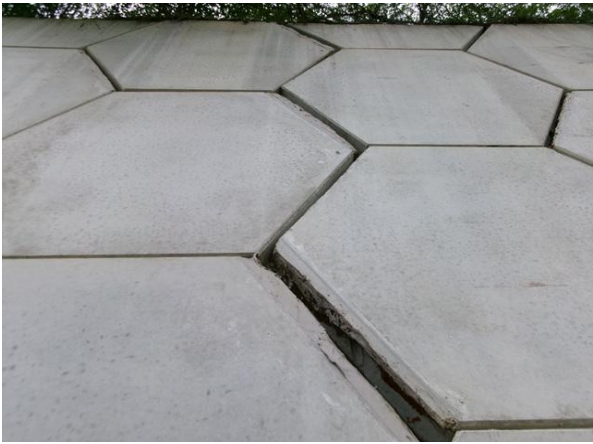
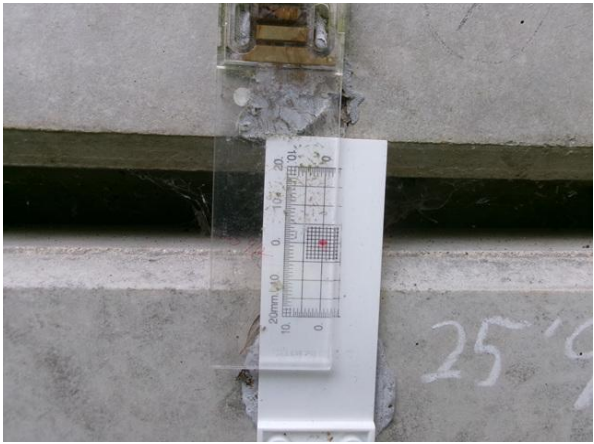
| <p>S11 2단 판넬 파손 및 이격(L=5.0m)</p> | <p>S11 2단 판넬 파손 및 이격(L=5.0m)</p> |

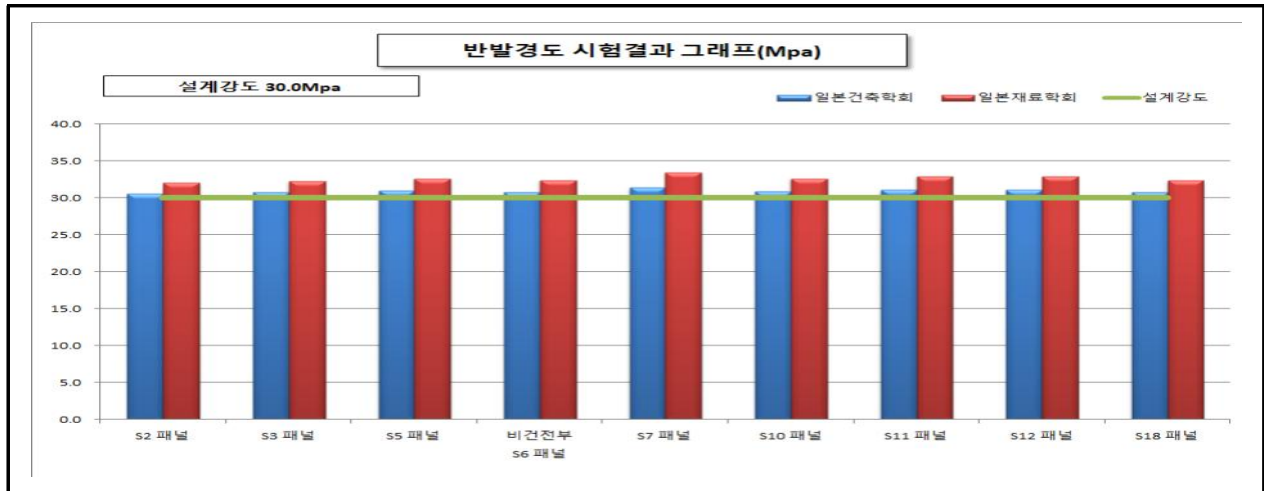
【그림 2.4.2】 반발경도시험 측정결과

- 반발경도법에 의한 압축강도 측정결과 30.6~31.4MPa로 측정되었으며, 설계기준압축강도 (30.0MPa)를 100%이상 상회하는 것으로 확인되었고, 건전부와 비건전부의 강도를 비교 및 검토한 결과, 비건전부의 강도가 건전부의 97.7%이상으로 큰 차이가 없는 것으로 분석되었다. 따라서 콘크리트의 내구성능은 양호한 상태인 것으로 판단되며, 콘크리트 강도는 공용년수 경과에 따른 강도저하가 없는 것으로 조사되었다.

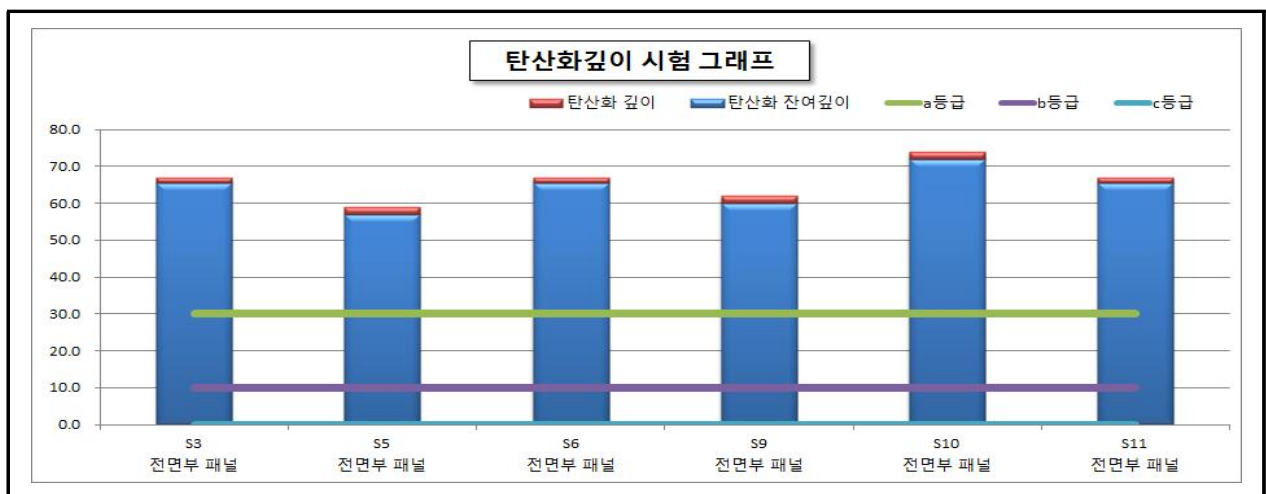
【그림 2.4.3】 탄산화 깊이 측정결과

- 금회 점검에서 탄산화시험은 총 6개소 시험을 실시하였으며 분석 결과, 전개소 모두 “탄산화에 의한 부식발생 우려 없음” 인 ‘a’ 등급으로 평가되었고 100년 이상의 잔존수명을 확보하여 공용상의 문제는 없을 것으로 판단된다.

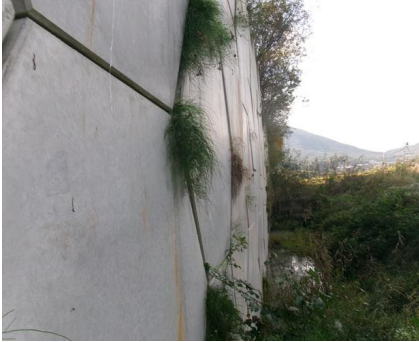
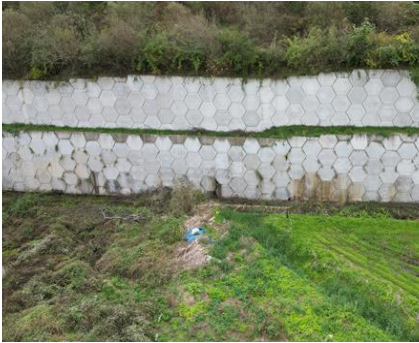
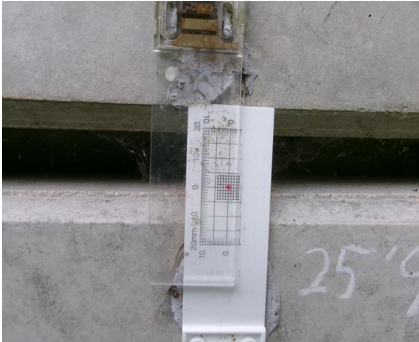
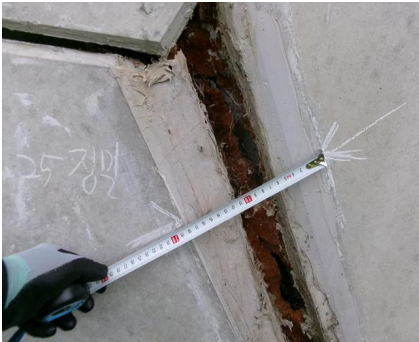
| 구 분 | 중점유지관리 사항 | 현황 사진 |
|---|---|---|
| 전<br>면<br>부 | <p>• 배부름<br/>→ 시공미흡으로 발생하였으나 배부름 인근에 전면부 누수, 하부 지반 세굴로 인한 채수가 발생되어 추가로 손상이 진전될 가능성을 배제할 수 없어 주기적인 점검을 통해 발생규모 및 현황관리를 실시하고, 일정규모 이상 발생할 경우 적절한 조치를 통한 관리 필요</p> <p>• 누수<br/>→ 강우시 지반으로 우수가 유입되어 발생한 손상으로 판단되며, 이에 대한 주기적인 점검을 통해 발생규모 및 현황관리를 실시하고, 일정규모 이상 발생할 경우 보수를 통한 관리 필요</p> <p>파손 및 이격<br/>→ 시공미흡에 의한 손상으로 부착된 게이지와 표시된 위치에 따라 주기적으로 손상의 진전여부를 확인하는 유지관리가 필요</p> | |

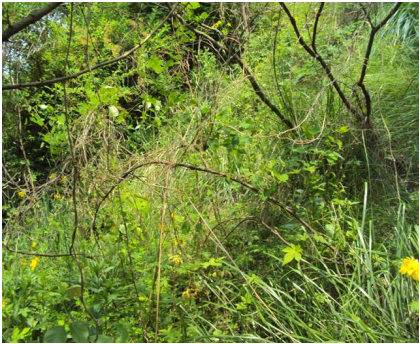
| 구 분 | 중점유지관리 사항 | 현황 사진 |
|---|---|---|
| 배수시설 | <ul style="list-style-type: none"> <li>배수로 발생하는 토사퇴적의 경우 장기공용, 우수 등에 의한 손상으로 원활한 배수를 위해 주기적인 정비를 통한 관리가 필요하고, 상부 배수로 설치부에 과도한 식생이 산재하여, 추후 원활한 점검을 위한 정비 등의 조치가 필요</li> </ul> | |

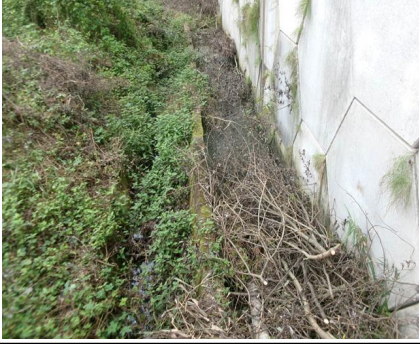
| 구 분 | 중점유지관리 사항 | 현황 사진 |
|---|---|---|
| 기초부 | <ul style="list-style-type: none"> <li>체수<br/>→ 우천시 하부 배수로 월류, 강우시 지반 우수유입으로 인한 전면부 누수 등의 원인으로 옹벽 전면 지반에 세굴을 생성하고 손상부에 지속적인 유입으로 발생한 것으로 판단되며, 체수 내부에 지속적으로 토사가 유실될 가능성을 배제할 수 없어 체수에 대한 정비 및 되메우기를 통한 복원 후에 주기적인 점검을 통한 재손상이 발생하지 않는지 보수현황상태 파악이 필요</li> </ul> | |
