## **3. 불력식 옹벽 03**

### 3. 블럭식 옹벽 03

본 시설물은 대구광역시 군위군 소보면 산법리(상주영천고속도로 29.178~29.400km)에 위치한 2중 시설물로서 연장 218.0m, 지면노출높이 8.7m의 블럭식 보강토옹벽이다.

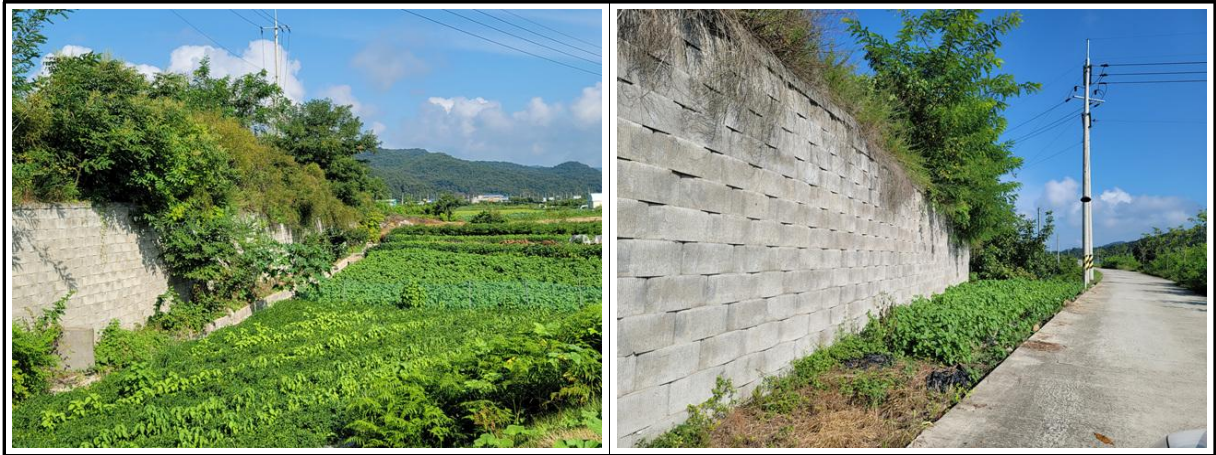
【사진 3.3.1】 지반, 기초부 전경

- 지반, 기초부에 대한 현장조사 결과, 침하, 활동, 전도 등 구조적인 손상결함 및 세굴이 없는 양호한 상태로 조사되었다.

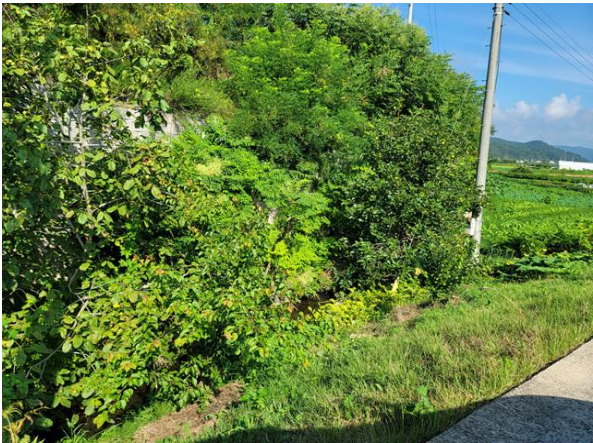
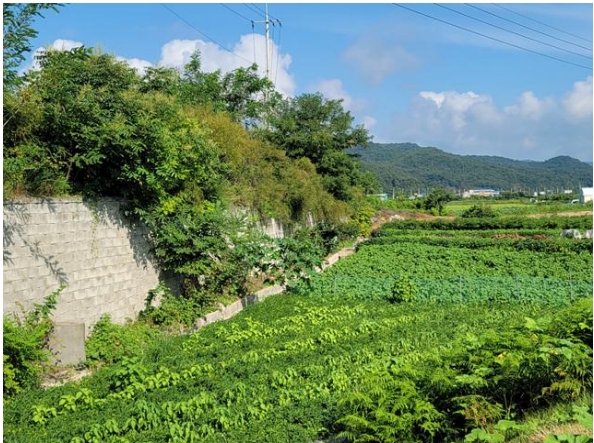
| 현 황 | • 하부 포장 상태양호 | 현 황 | • 하부 포장 상태양호 |
| 원 인 | • - | 원 인 | • - |

| 대 책 | • - | 대 책 | • - |

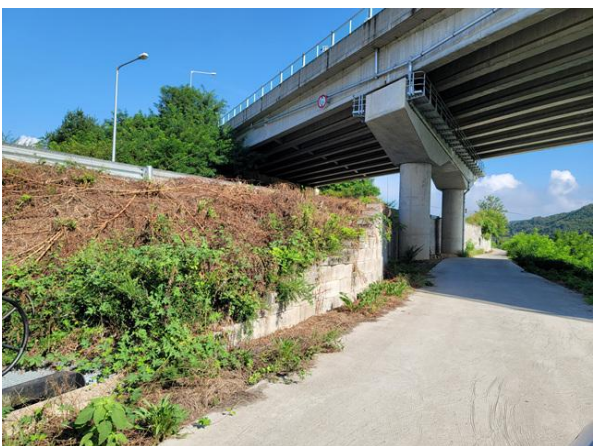
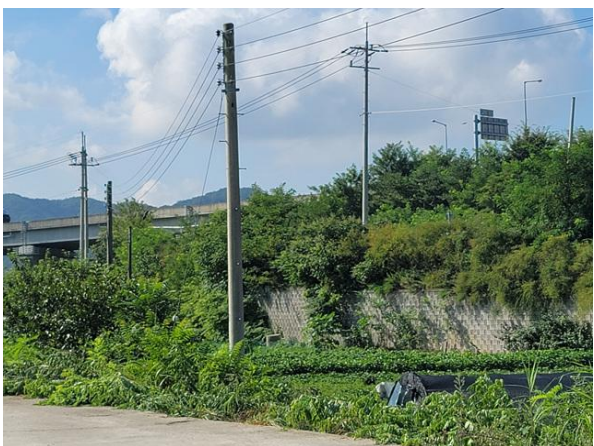
| 현 황 | • 상태양호 | 현 황 | • 상태양호 |
| 원 인 | • - | 원 인 | • - |

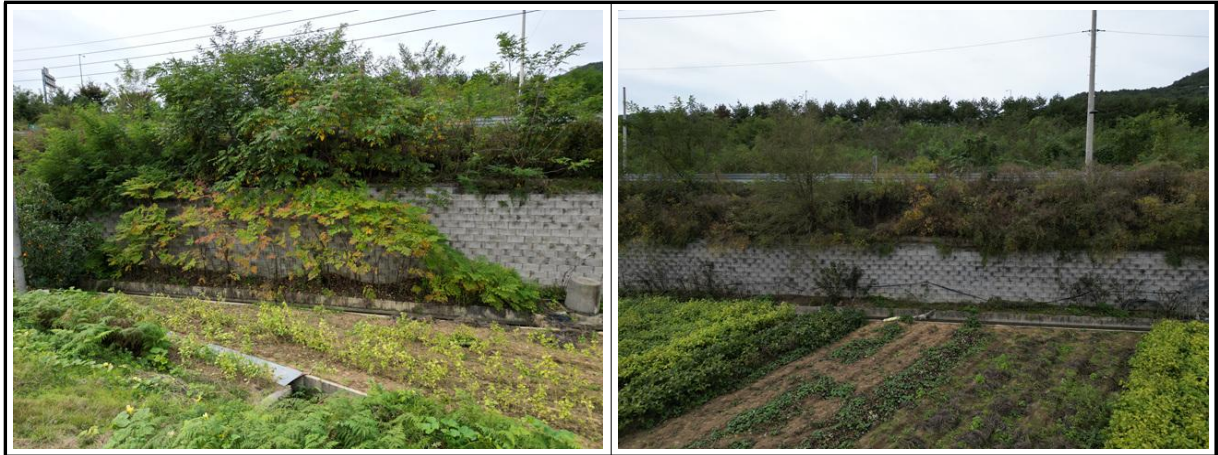
【사진 3.3.2】 전면부 전경

- 전면부에 대한 현장조사 결과, 블럭 파손, 블럭 균열의 손상이 조사되었다.

- 전면부에서 조사된 블럭 균열, 블럭 파손의 경우 공용기간증가, 외부충격 등에 의한 손상으로 조사된 손상은 구조적인 손상결함은 아닌 것으로 판단되며, 손상의 정도가 경미하고 수량이 적은 관계로 즉각적인 보수를 실시하기 보다는 주기적인 점검을 통한 유지관리를 실시하고 손상의 진전 및 신규손상의 발생시 시설물의 내구성 및 사용성 확보를 위한 표면처리, 단면보수 등의 적절한 보수방안을 선정하여 관리하는 것이 바람직할 것으로 사료된다.

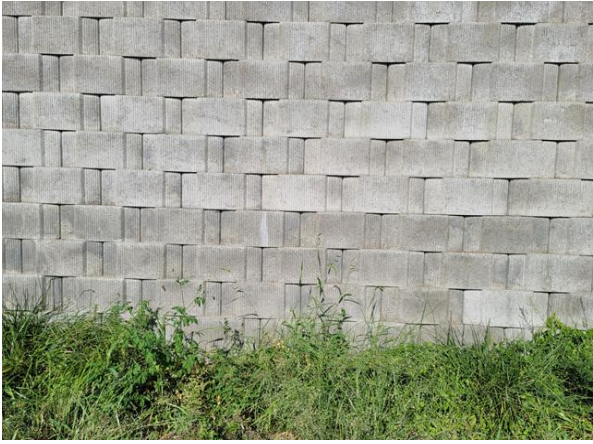
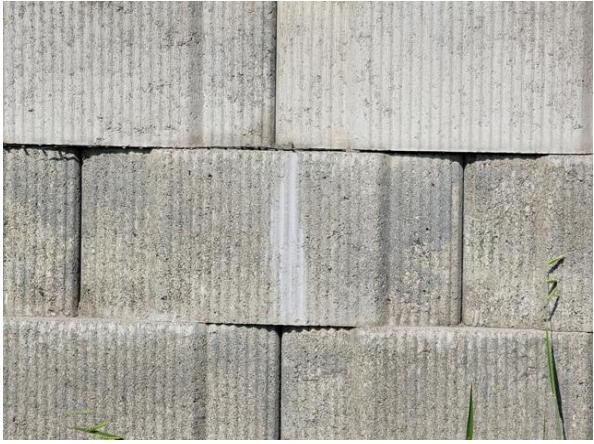
| 현 황 | • S3 블럭 균열(2EA) | 현 황 | • S3 블럭 균열(2EA) |
| 원 인 | • 공용기간 증가 등 | 원 인 | • 공용기간 증가 등 |

| 대 책 | • 주의관찰 | 대 책 | • 주의관찰 |

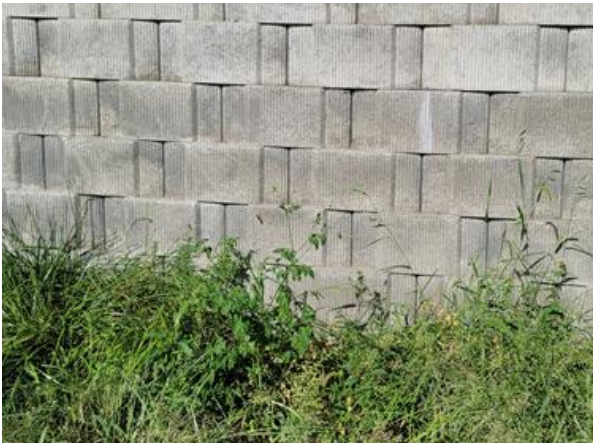
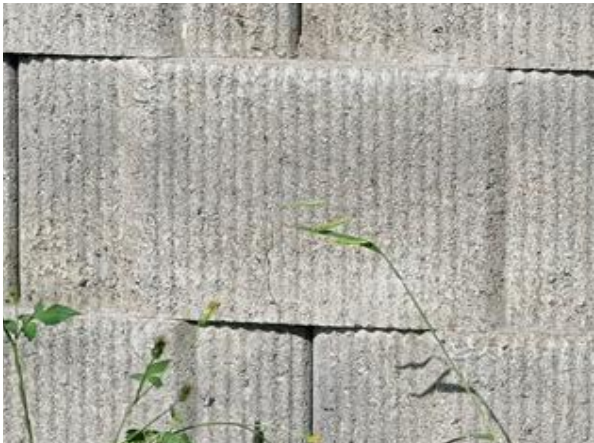
| 현 황 | • S4 블럭 균열(2EA) | 현 황 | • S4 블럭 균열(2EA) |
| 원 인 | • 외부 충격 등 | 원 인 | • 외부 충격 등 |

| 대 책 | • 주의관찰 | 대 책 | • 주의관찰 |

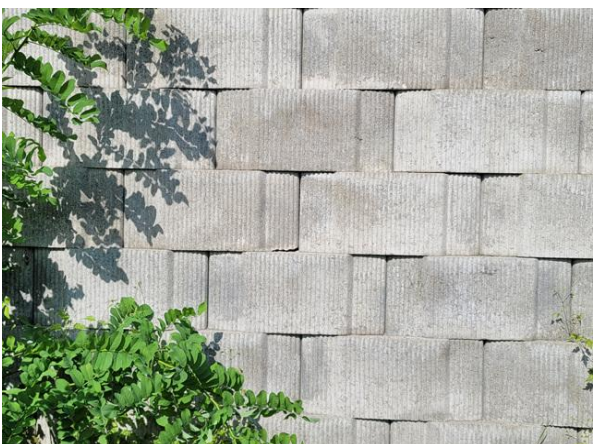
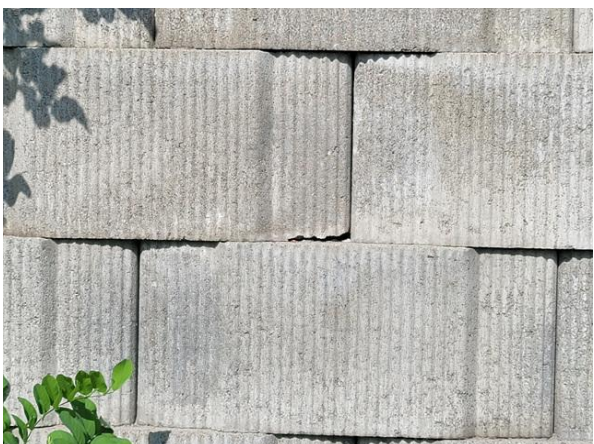
| 현 황 | • S5 블럭 파손(1EA) | 현 황 | • S5 블럭 파손(1EA) |
| 원 인 | • 외부 충격 등 | 원 인 | • 외부 충격 등 |

| 대 책 | • 주의관찰 | 대 책 | • 주의관찰 |

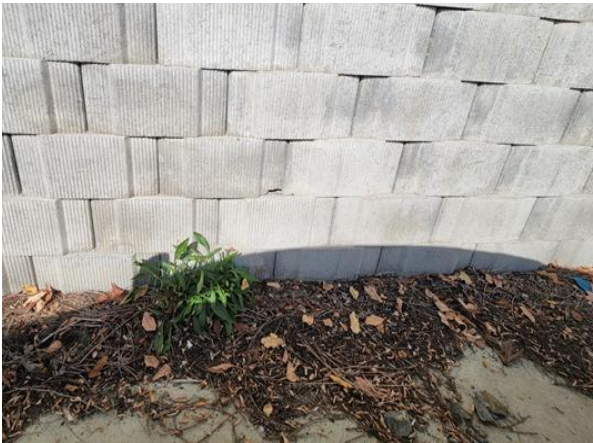
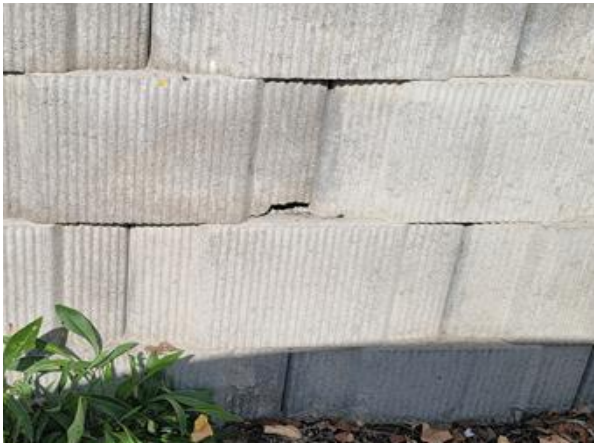
| 현 황 | • S6 블럭 파손(1EA) | 현 황 | • S6 블럭 파손(1EA) |
| 원 인 | • 외부 충격 등 | 원 인 | • 외부 충격 등 |

| 대 책 | • 주의관찰 | 대 책 | • 주의관찰 |

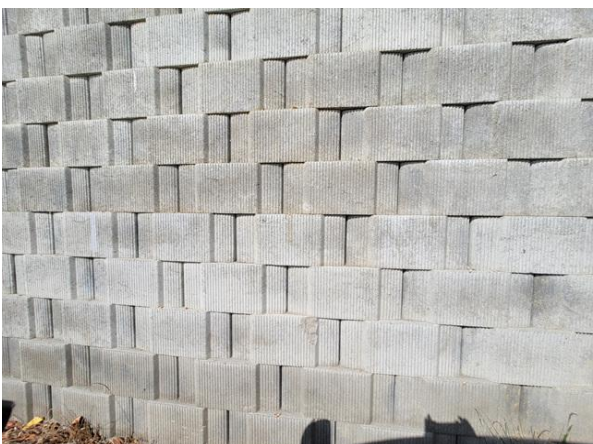
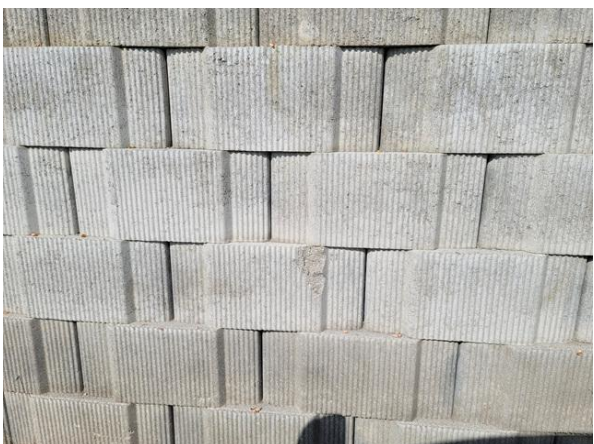
| 현 황 | • S6 블럭 파손(1EA) | 현 황 | • S6 블럭 파손(1EA) |
| 원 인 | • 외부 충격 등 | 원 인 | • 외부 충격 등 |

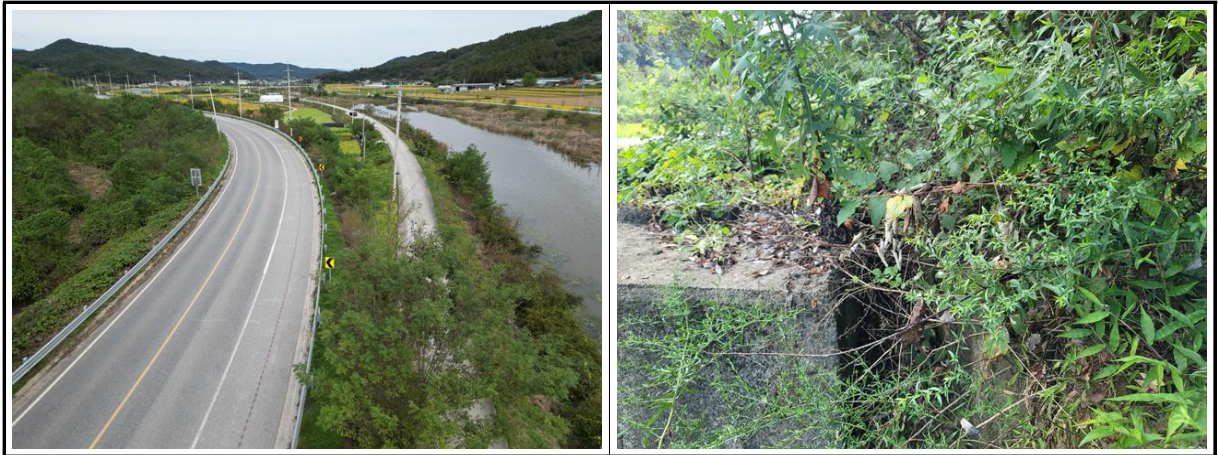
【사진 3.3.3】 주변영향인자 전경

- 주변영향인자에 대한 현장조사 결과, 옹벽 상부 배수로(측구)에 별도의 손상은 조사되지 않았으며, 상부 성토부, 도로 포장부에도 성토부 내의 침식, 유실 등의 손상이 없는 상태로 전반적으로 양호한 상태를 유지하고 있는 것으로 조사되었다.

- 주변영향인자에 대한 현장조사 결과, 손상이 없는 상태로 확인되었고, 옹벽 상부 배수로(측구)에 별도의 손상은 조사되지 않았으나, 상부 배수로 설치부에 과도한 식생이 산재하여, 추후 원활한 점검을 위한 정비 등의 조치가 필요하고, 상부 성토부, 도로 포장부에도 성토부 내의 침식, 유실 등의 손상이 없는 상태로 전반적으로 양호한 상태를 유지하고 있는 것으로 조사되었으나 주기적인 점검을 통하여 전면부의 손상발생 여부 확인 등의 유지관리가 필요할 것으로 사료된다.

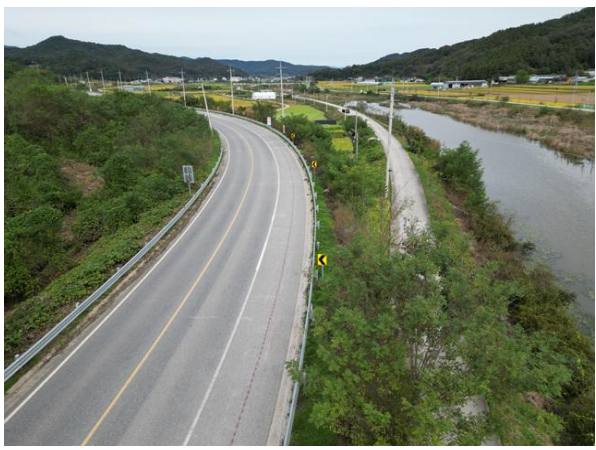
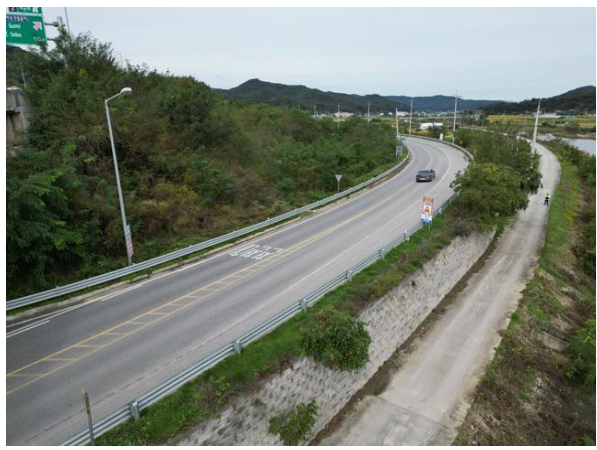
| 현 황 | • 상부 도로 상태양호 | 현 황 | • 상부 도로 상태양호 |
| 원 인 | • - | 원 인 | • - |

| 대 책 | • - | 대 책 | • - |

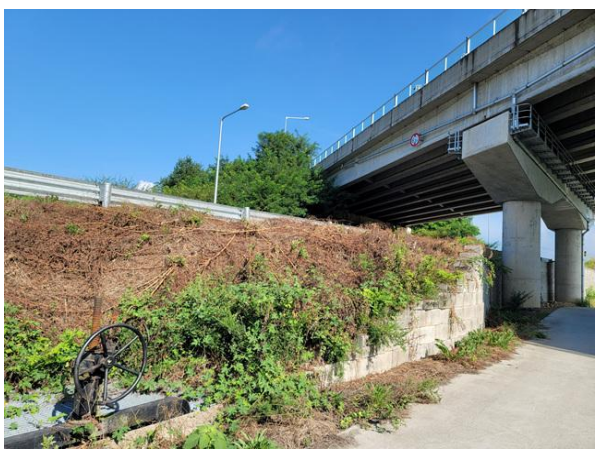
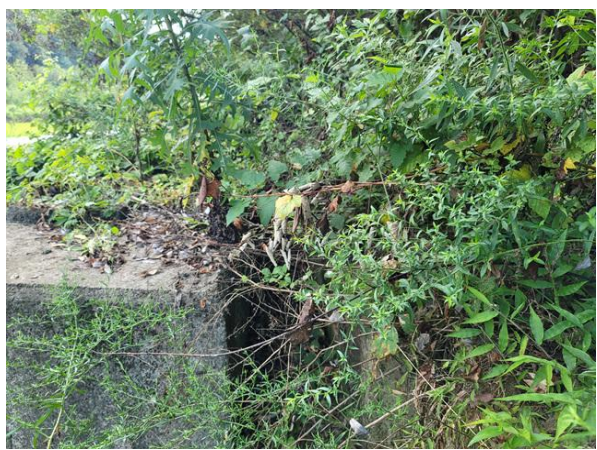
| 현 황 | • 배수시설 상태현황 | 현 황 | • 배수시설 상태현황 |
| 원 인 | • - | 원 인 | • - |

| 대 책 | • - | 대 책 | • - |

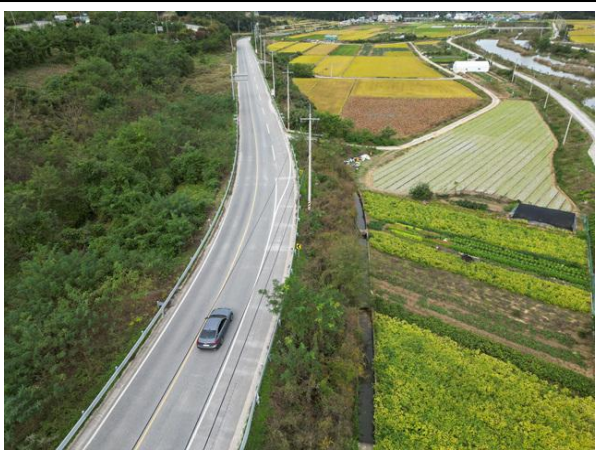
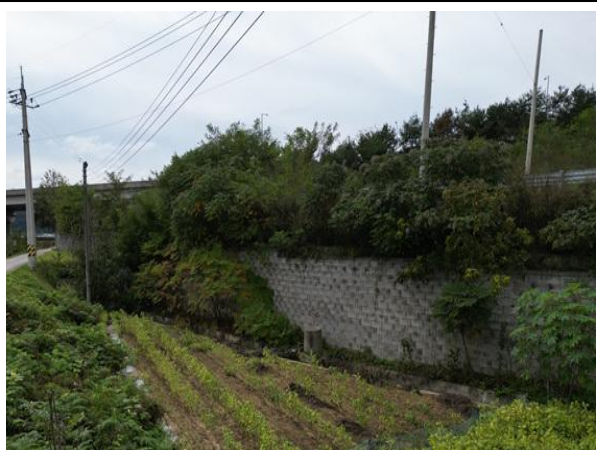
| 현 황 | • 상부 성토부 상태양호 | 현 황 | • 상부 성토부 상태양호 |
| 원 인 | • - | 원 인 | • - |

| 대 책 | • - | 대 책 | • - |

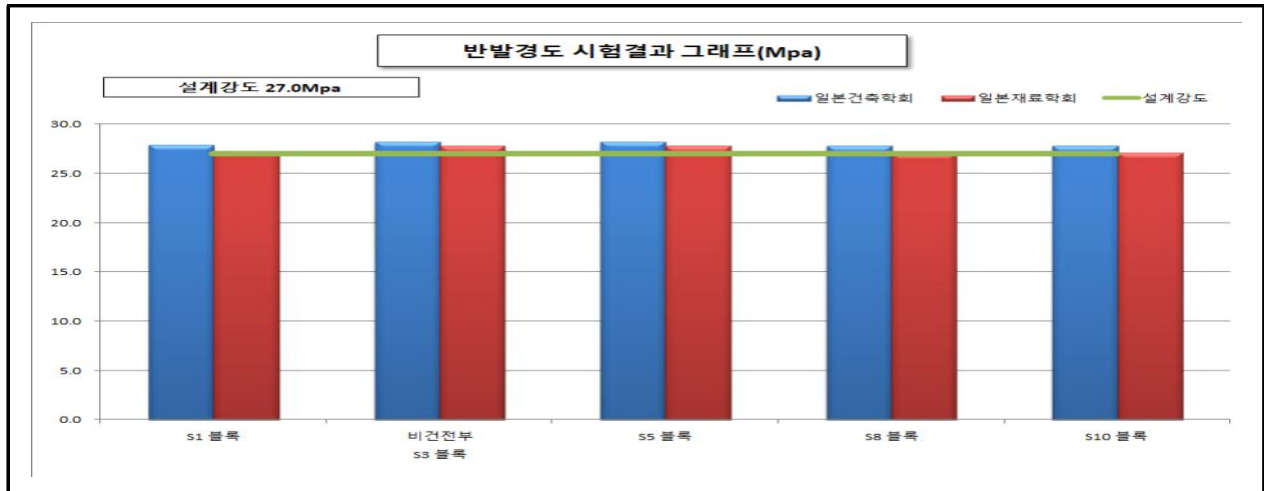
【그림 3.4.2】 반발경도시험 측정결과

- 반발경도법에 의한 압축강도 측정결과 27.7~28.2Mpa로 측정되었으며, 설계기준압축강도 (27.0Mpa)를 100%이상 상회하는 것으로 확인되었고, 건전부와 비건전부의 강도를 비교 및 검토한 결과, 비건전부의 강도가 건전부의 97.5%이상으로 큰 차이가 없는 것으로 분석되었다. 따라서 콘크리트의 내구성능은 양호한 상태인 것으로 판단되며, 콘크리트 강도는 공용년수 경과에 따른 강도저하가 없는 것으로 조사되었다.

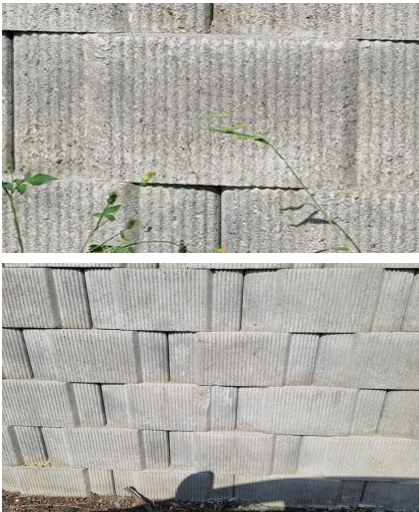
| 구 분 | 중점유지관리 사항 | 현황사진 |
|---|---|---|
| 전<br>면<br>부 | <ul style="list-style-type: none"> <li>• 블럭 균열<br/>→ 공용기간 증가로 인해 발생한 것으로 판단되며, 시설물의 사용성 및 구조적인 손상은 아니나 주기적인 점검을 통해 발생규모 및 현황관리를 실시하고, 일정규모 이상 발생할 경우 적절한 조치를 통한 관리 필요</li> <li>• 블럭 파손<br/>→ 외부충격으로 인해 발생한 것으로 판단되며, 시설물의 사용성 및 구조적인 손상은 아니나 주기적인 점검을 통해 발생규모 및 현황관리를 실시하고, 일정규모 이상 발생할 경우 적절한 조치를 통한 관리 필요</li> </ul> | |

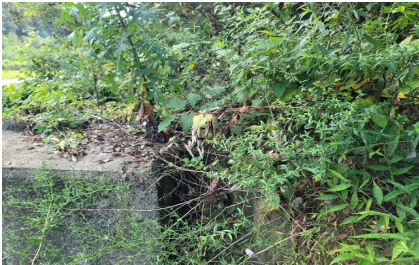
| 구 분 | 중점유지관리 사항 | 현황사진 |
|---|---|---|
| 배<br>수<br>시<br>설 | <ul style="list-style-type: none"> <li>• 배수로 발생하는 토사퇴적의 경우 장기공용, 우수 등에 의한 손상으로 원활한 배수를 위해 주기적인 정비를 통한 관리가 필요하고, 상부 배수로 설치부에 과도한 식생이 산재하여, 추후 원활한 점검을 위한 정비 등의 조치가 필요</li> </ul> | |

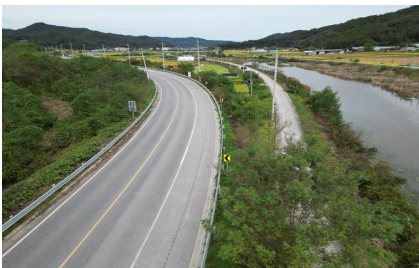
| 구 분 | 중점유지관리 사항 | 현황사진 |
|---|---|---|
| 성<br>토<br>부 | <ul style="list-style-type: none"> <li>• 우수 및 동결융해에 의한 지하수 침투, 식생유실 발생여부를 주기적인 관찰을 통한 확인필요</li> </ul> | |

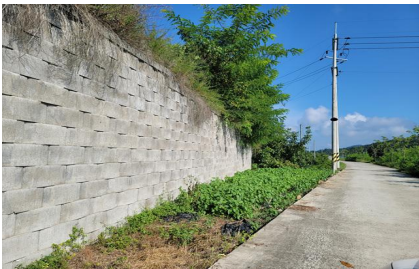
| 구 분 | 중점유지관리 사항 | 현황사진 |
|---|---|---|
| 기<br>초<br>부 | <ul style="list-style-type: none"> <li>• 우수에 의한 기초부 침식, 세굴 등의 손상 발생여부를 주기적인 관찰을 통한 확인필요</li> </ul> | |
