## **4. 불력식 옹벽 04**

본 시설물은 대구광역시 군위군 소보면 산법리(상주영천고속도로 30.940~31.213km)에 위치한 2중 시설물로서 연장 273.0m, 지면노출높이 12.5m의 불력식 보강토옹벽이다.

금회정밀안전점검 대상시설물(불력식 옹벽 04)은 광파기, 클리노미터, 경사계 등을 이용하여 선형 및 수준측량, 경사도를 측정을 하였으며, 전차 정밀안전점검의 측정된 값과 금회 정밀안전점검의 측정값을 비교 검토하여 침하 및 활동에 대해 검토하였다.

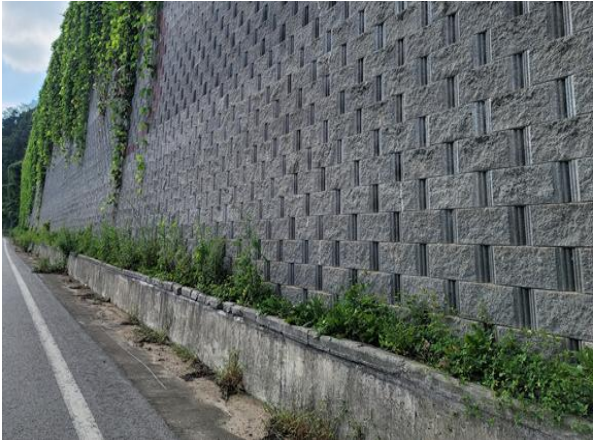
| 현 황 | • S8 하부 방호벽 파손(0.2x4.0) | 현 황 | • S8 하부 방호벽 파손(0.2x4.0) |
| 원 인 | • 외부충격 등 | 원 인 | • 외부충격 등 |

- 지반, 기초부에서 조사된 하부 방호벽 파손의 경우 외부충격에 의한 손상으로 손상 발생이후 발생한 손상으로 인한 추가적인 손상은 확인되지 않았고, 침하, 활동, 전도 등 구조적인 손상 결함 및 세굴이 없는 양호한 상태로 조사되었다. 이에 발생한 손상에 대하여 단면보수 등의 보수를 실시하고, 주기적인 점검을 통하여 지반, 기초부의 손상발생 여부 확인 등의 유지관리가 필요할 것으로 사료된다.

| 대 책 | • 단면보수 | 대 책 | • 단면보수 |

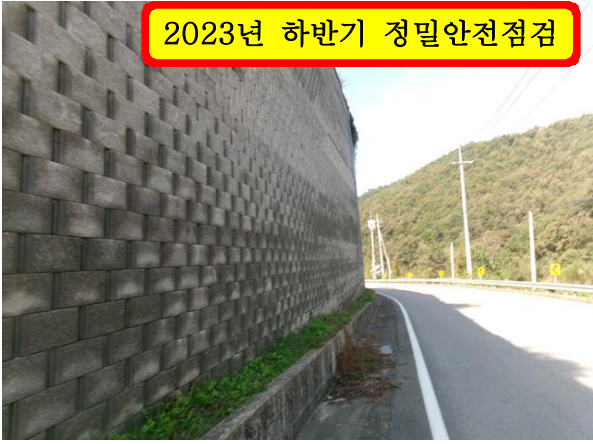
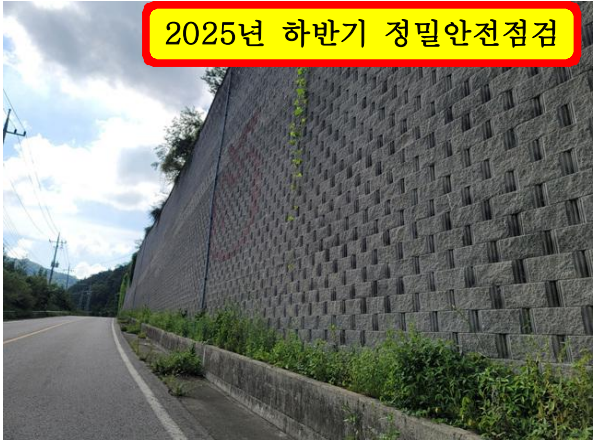
| 현 황 | • S12 배부름 (20.0x10.0) | 현 황 | • S12 배부름 (20.0x10.0) |
| 원 인 | • - | 원 인 | • 시공미흡 등 |

- 전면부에서 조사된 블럭 균열, 백태, 배부름의 경우 시공미흡, 공용기간증가, 열화 등에 의한 손상으로 점검당시 손상의 정도가 경미하고 구조적인 결함은 아닌 것으로 확인되었다. 이에 즉각적인 보수를 실시하기 보다는 주기적인 점검을 통한 유지관리를 실시하고 손상의 진전시 표면처리 등의 적절한 보수공법을 선정하여 일괄보수를 실시하는 것이 바람직하며, 배부름의 경우 현재 유지관리 업체에서 지속적인 계측을 하고 있는 중이므로 배부름은 주기적인 점검 및 계측으로 진전이 확인되면 보강 등의 유지관리가 필요할 것으로 사료된다.
- 조사된 블럭 파손의 경우 외부충격, 시공미흡 등에 의한 손상으로 유추되며, 점검당시 구조적인 영향을 미치는 결함은 아닌 것으로 확인되었으나 발생부위가 옹벽의 최하단에 발생하여 지속적인 압력을 받는 위치로 부재의 내구성 확보 및 안전성을 위한 단면보수 등의 보수를 실시하고 손상의 재발생 여부를 확인하는 유지관리가 필요할 것으로 사료된다.

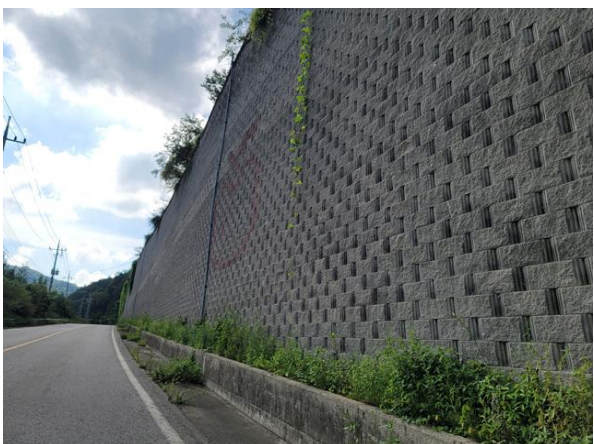
| 현 황 | • S10 백태 (20.0x2.0) | 현 황 | • S12 백태 (20.0x2.0) |
| 원 인 | • 공용기간 증가, 열화 등 | 원 인 | • 공용기간 증가, 열화 등 |

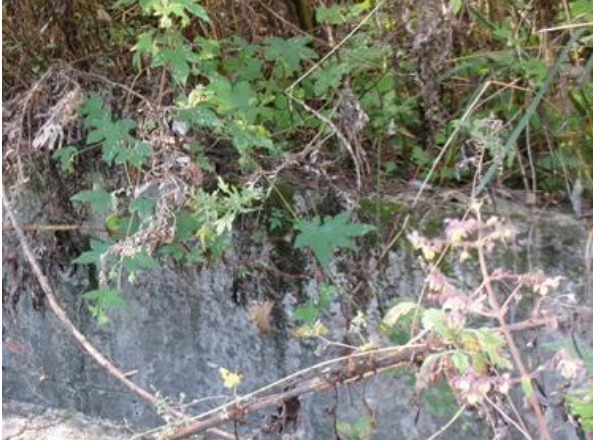
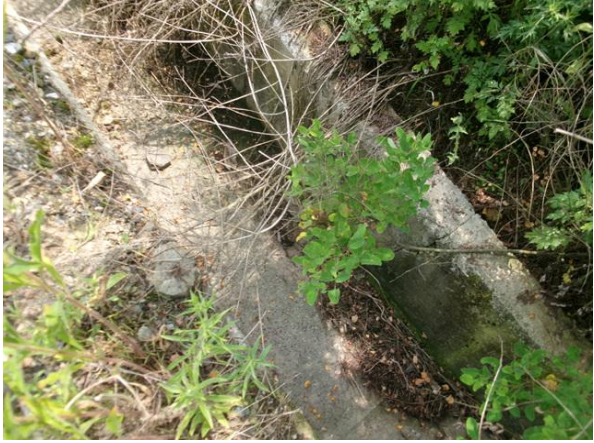
| 현 황 | • S13 배수로 균열(0.3mm미만) | 현 황 | • S14 배수로 균열(0.3mm이상) |
| 원 인 | • 건조수축 등 | 원 인 | • 건조수축 등 |

- 주변영향인자의 배수시설에서 조사된 상부 배수로 파손, 균열의 경우 외부충격, 건조수축, 온도변화, 시공미흡 등에 의한 손상으로 추정되며, 배수시설의 기능에 영향은 없는 것으로 확인되었으나 배구성 확보차원의 표면처리, 단면보수 등의 보수조치가 필요할 것으로 사료된다. 또한 상부 배수로 설치부에 과도한 식생이 산재하여, 추후 원활한 점검을 위한 정비 등의 조치가 필요하다.
- 상부 성토부, 도로 포장부는 성토부 내의 침식, 유실 등의 손상이 없는 상태로 전반적으로 양호한 상태를 유지하고 있는 것으로 조사되었다.

| 대 책 | • 표면처리 | 대 책 | • 주입보수 |

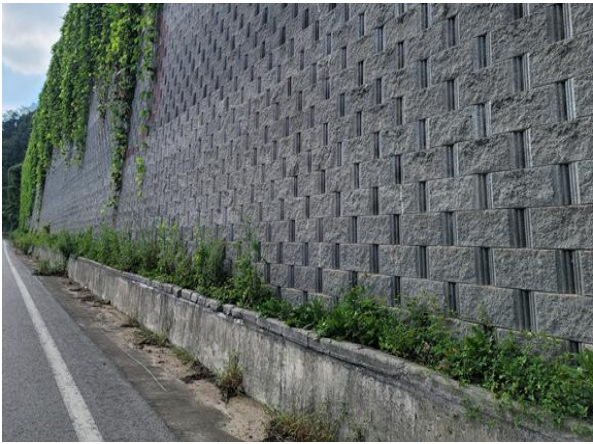
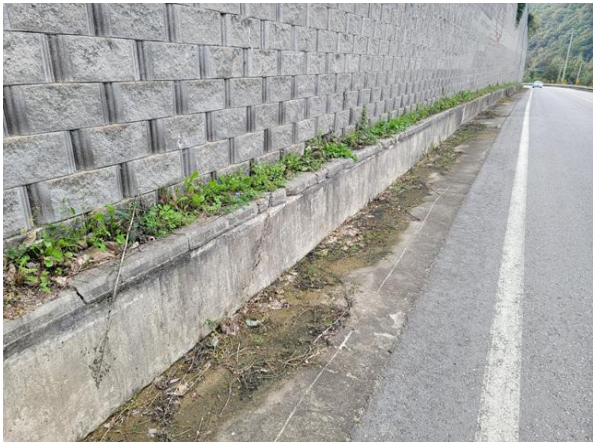
| S6 하부 방호벽 파손(0.2x4.0) | S6 하부 방호벽 파손(0.2x4.0) |

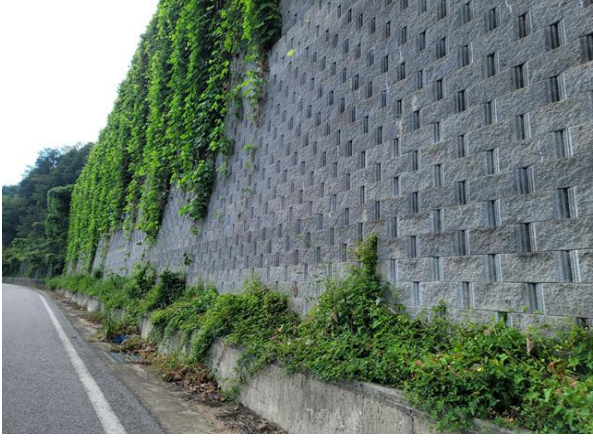
| S3 백태(20.0x2.0) | 주변영향인자(성토부, 상부 본선) 상태현황 |

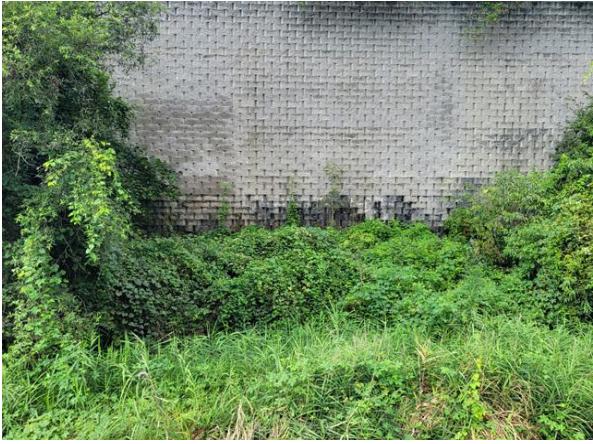
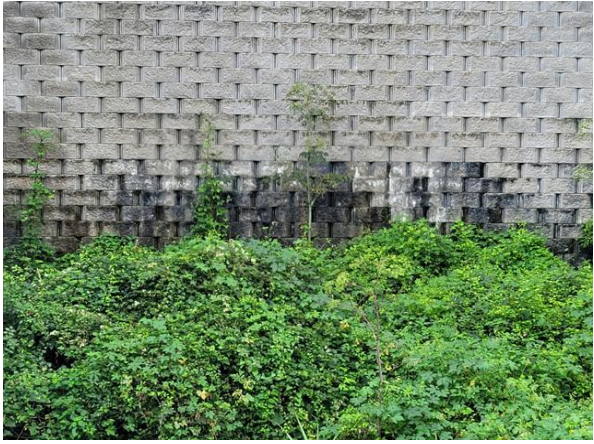
| 현 황 | • S5 누수(L=5.0m) | 현 황 | • S5 누수(L=5.0m) |
| 원 인 | • 지하수위 상승, 상부 우수유입 등 | 원 인 | • 지하수위 상승, 상부 우수유입 등 |

■ 조사된 누수의 경우 지하수위 상승, 상부 우수유입 등의 복합적인 손상으로 유추되며, 점검당시 토사 및 충전물 유실 등의 징후는 조사되지 않았다. 이에 구조적인 영향을 미치는 결함은 아닌 것으로 확인되었으나 발생부위에 블럭의 손상이 있어 손상의 진전우려가 있고, 누수부에 백태 등의 2차 손상 발생의 가능성이 농후하여 주기적인 점검을 통하여 유지관리를 실시하고 누수로 인한 추가적인 손상의 발생 및 진전시 해당 손상에 대한 적절한 보수 및 보강공법을 선정하여 보수를 실시하는 것이 바람직할 것으로 사료된다.

| 대 책 | • 주의관찰 | 대 책 | • 주의관찰 |

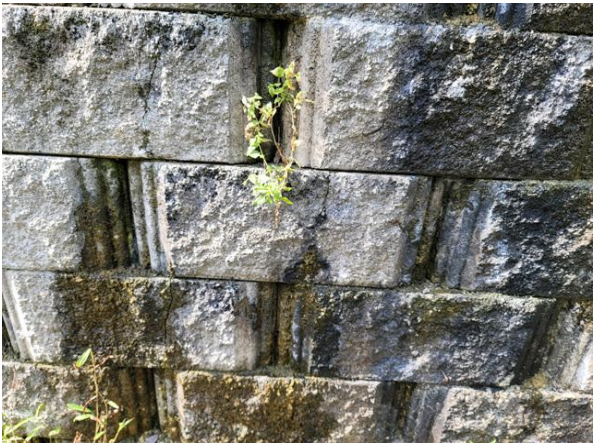
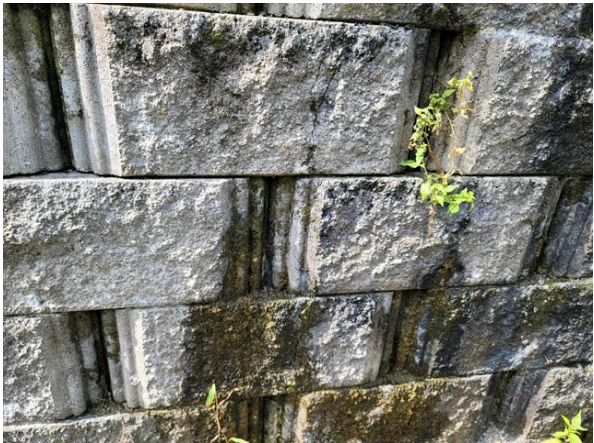
| 현 황 | • S6 블럭 균열(3EA) | 현 황 | • S6 블럭 균열(5EA) |
| 원 인 | • 손상부 우수유입, 시공미흡 등 | 원 인 | • 손상부 우수유입, 시공미흡 등 |

■ 전면부에서 조사된 블럭 균열의 경우 공용기간 증가, 손상부 우수유입, 시공미흡 등 복합적인 원인에 의한 손상으로 추정되며, 점검당시 구조적인 영향을 미치는 손상은 아니나 손상 발생부에 현재 누수가 진행되고 있는 상태로 손상부의 지속적인 우수유입을 방지하고, 블럭의 내구성을 확보하기 위한 표면처리 등의 보수가 필요하다고 판단된다.

| 대 책 | • 표면처리 | 대 책 | • 표면처리 |

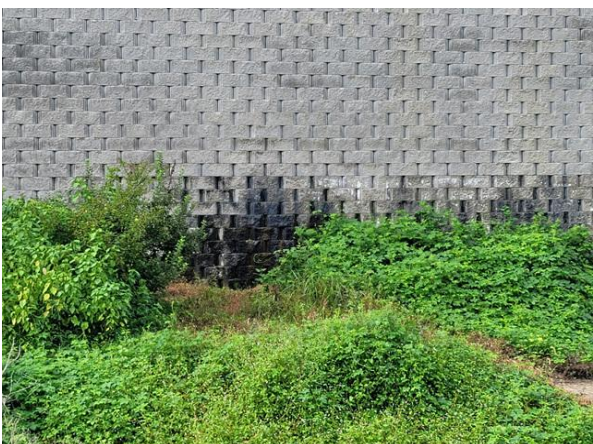
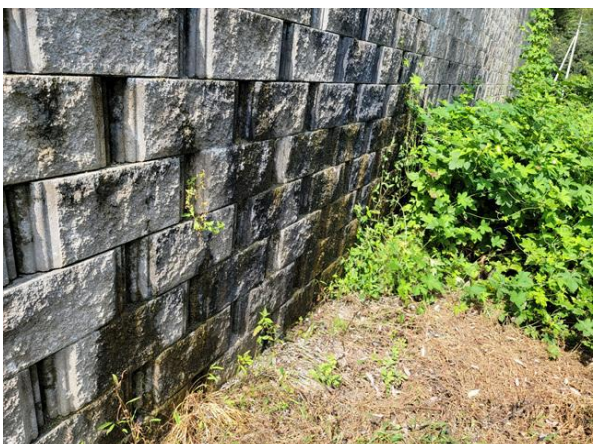
| 현 황 | • S9 누수(L=7.0m) | 현 황 | • S9 누수(L=7.0m) |
| 원 인 | • 지하수위 상승, 상부 우수유입 등 | 원 인 | • 지하수위 상승, 상부 우수유입 등 |

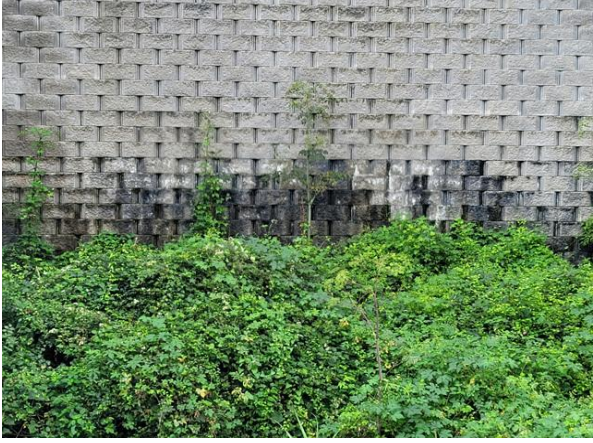
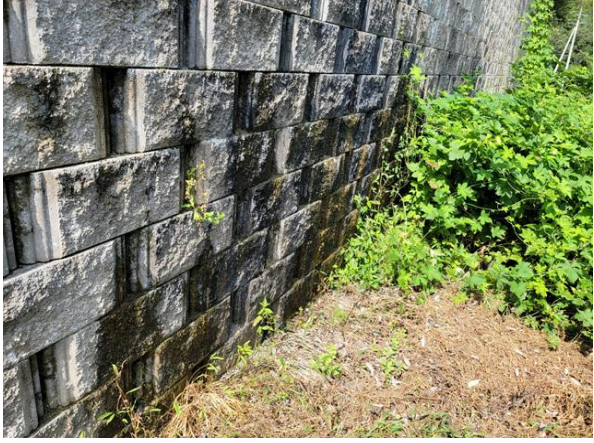
| S5 누수(L=5.0m) | S9 누수(L=7.0m) |

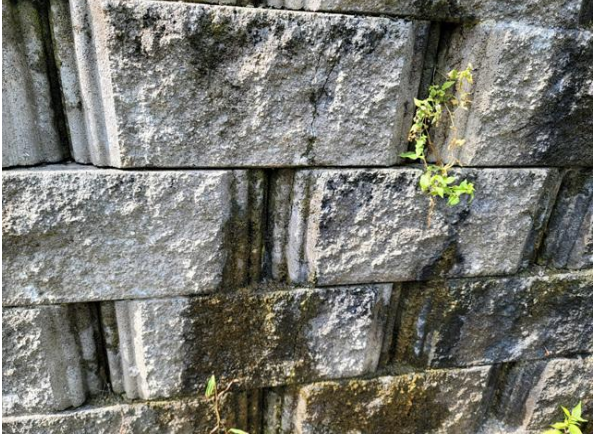
| S6 블록 균열(5EA) | 주변영향인자(성토부, 상부 본선) 상태현황 |

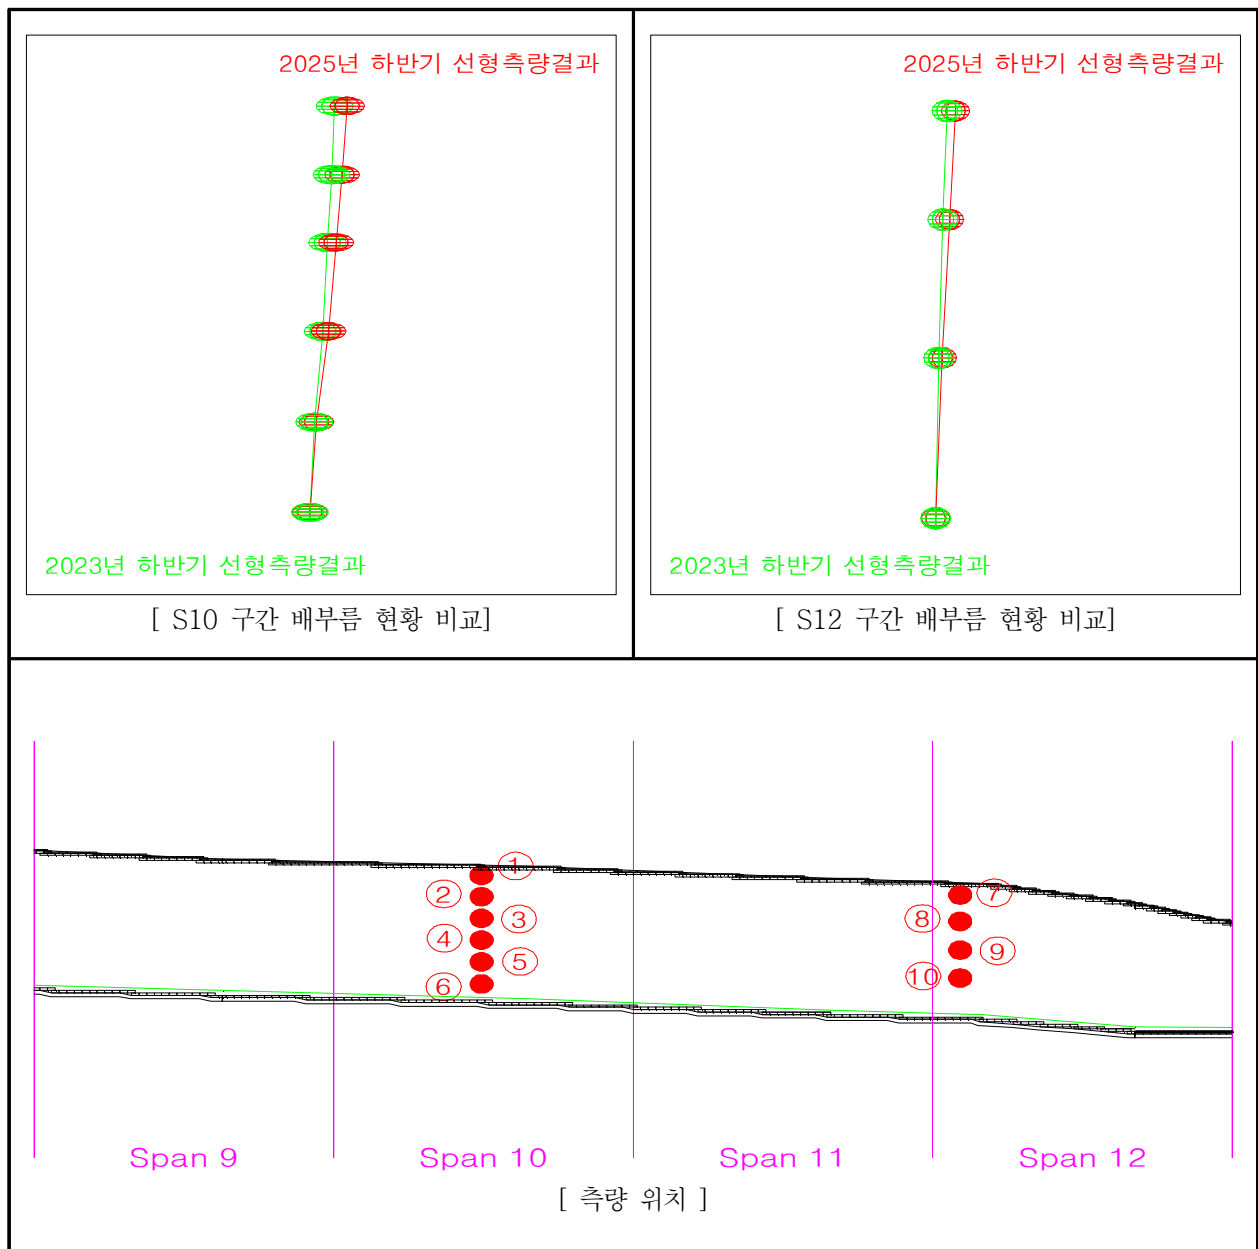
【그림 4.4.4】 배부름 측량 결과 및 비교

→ (-)는 배면, (+)는 전면방향으로 기재하였음.

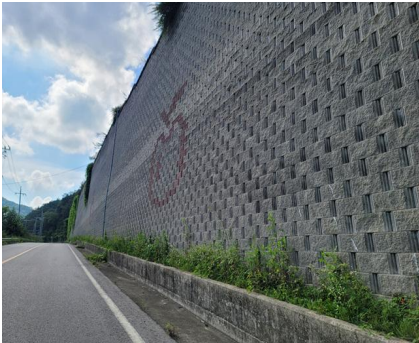
| 구 분 | 중점유지관리 사항 | 현황 사진 |
|---|---|---|
| 전<br>면<br>부 | <ul style="list-style-type: none"> <li>배부름</li> </ul> → 배부름 발생의 원인은 시공미흡으로 추정되며, 배부름의 진행성 확인을 위해 금회 점검시 부착한 타켓지의 데이터와 주기적인 점검 및 계측 자료를 비교 분석 후 손상의 진전 시 적절한 보수를 통한 관리 필요 | |

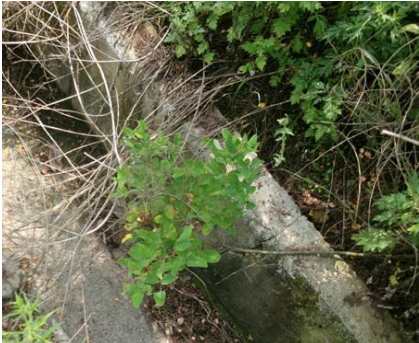
| 구 분 | 중점유지관리 사항 | 현황 사진 |
|---|---|---|
| 배<br>수<br>시<br>설 | <ul style="list-style-type: none"> <li>배수로 파손</li> </ul> → 배수로 파손 발생의 원인은 시공미흡으로 추정되며, 배수시설의 원활한 기능을 위해 적절한 보수를 통한 관리 필요 <ul style="list-style-type: none"> <li>상부 배수로 설치부에 과도한 식생이 산재하여, 추후 원활한 점검을 위한 정비 등의 조치가 필요</li> </ul> | |

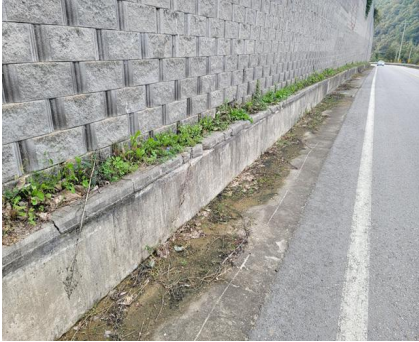
| 구 분 | 중점유지관리 사항 | 현황 사진 |
|---|---|---|
| 기<br>초<br>부 | <ul style="list-style-type: none"> <li>하부 방호벽 파손</li> </ul> → 하부 방호벽 파손의 발생 원인은 외부충격으로 추정되며, 내구성 확보 차원의 단면보수를 실시하는 것이 필요 <ul style="list-style-type: none"> <li>우수에 의한 기초부 침식, 세굴 등의 손상 발생여부를 주기적인 관찰을 통한 확인필요</li> </ul> | |
