## **6. 불력식 옹벽 06**

## 6. 블럭식 옹벽 06

본 시설물은 대구광역시 군위군 효령면 내리리(상주영천고속도로 군위 JCT R-A~군위 JCT R-C)에 위치한 2중 시설물로서 연장 184.0m, 지면노출높이 8.4m의 블럭식 보강토옹벽이다.

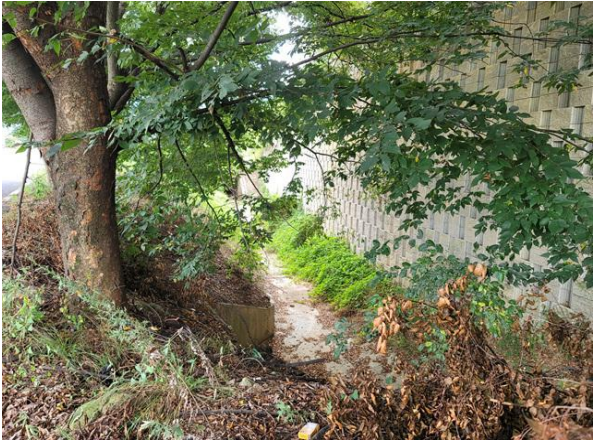
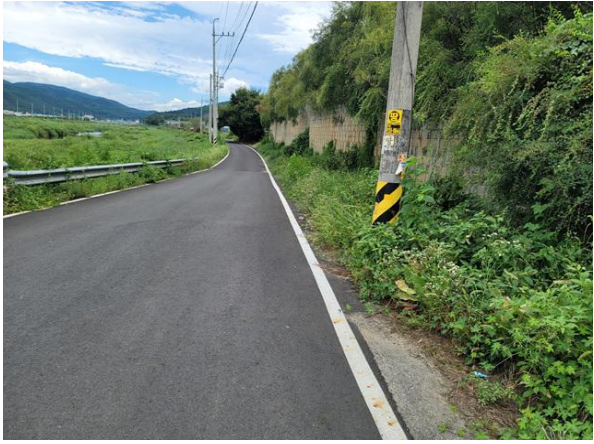
| 현 황 | • 상태양호 | 현 황 | • 상태양호 |

- 전회 점검과 비교결과, 기존손상이 없는 양호한 상태로 확인되었고, 금회 점검에서 추가적인 신규손상 등은 조사되지 않았다.

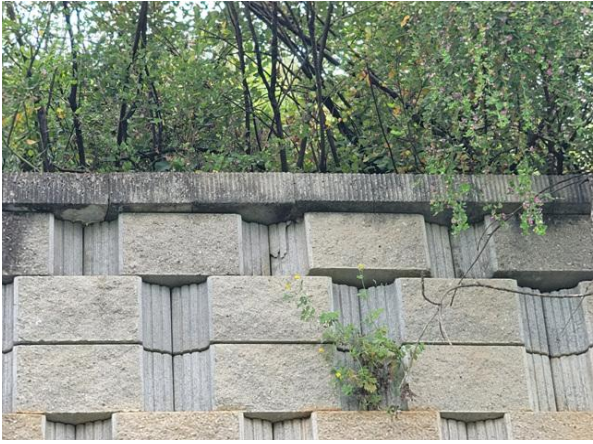
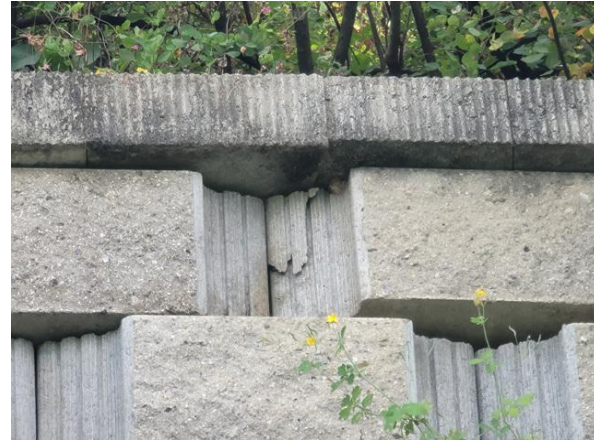
| <table border="1"> <tr> <td>현 황</td><td>• S5 블럭 파손(1EA)</td></tr> </table> | 현 황 | • S5 블럭 파손(1EA) | <table border="1"> <tr> <td>현 황</td><td>• S5 블럭 파손(1EA)</td></tr> </table> | 현 황 | • S5 블럭 파손(1EA) |

- 전면부에서 조사된 블록 파손, 기울음의 경우 시공미흡, 우수유입, 토사유실 등 복합적인 원인에 의한 손상으로 판단되며, 기울음은 옹벽의 배면측으로 경미하게 발생하여 전도의 위험은 없는 것으로 측정되었다. 또한 발생한 손상들은 손상의 정도가 경미한 상태로 즉각적인 보수를 요구하기 보다는 주기적인 점검을 통한 유지관리를 실시하고 손상의 진전시 단면보수, 정비 등의 보수조치를 실시하는 것이 바람직할 것으로 사료된다.

| 대 책 | • 주의관찰 | | | | |

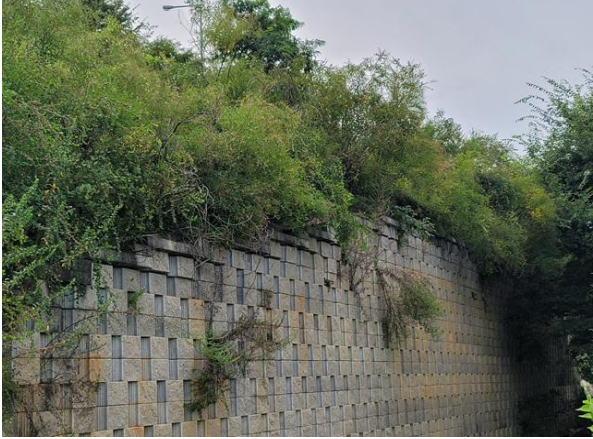
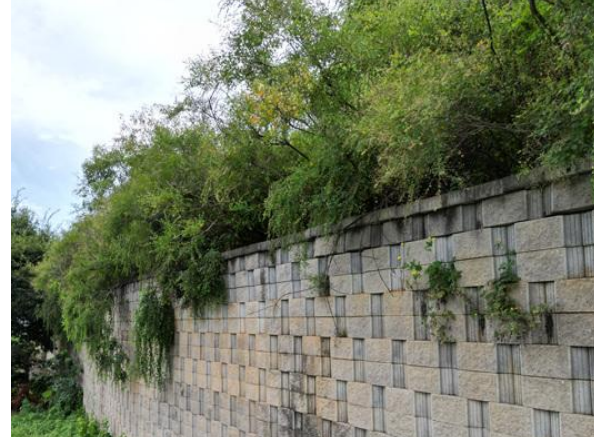
| <table border="1"> <tr> <td>현 황</td><td>• S1~6 블럭 기울음(L=120.00m)</td></tr> </table> | 현 황 | • S1~6 블럭 기울음(L=120.00m) | <table border="1"> <tr> <td>현 황</td><td>• S1~6 블럭 기울음(L=120.00m)</td></tr> </table> | 현 황 | • S1~6 블럭 기울음(L=120.00m) |

- 전회 점검과 비교결과, 기존손상인 블록 파손이 확인되었으며, 금회 점검에서 배면 우수유입, 토사유실로 등으로 인한 블록 기울음 손상이 추가로 조사되었다.

| 대 책 | • 주의관찰 | | | | |

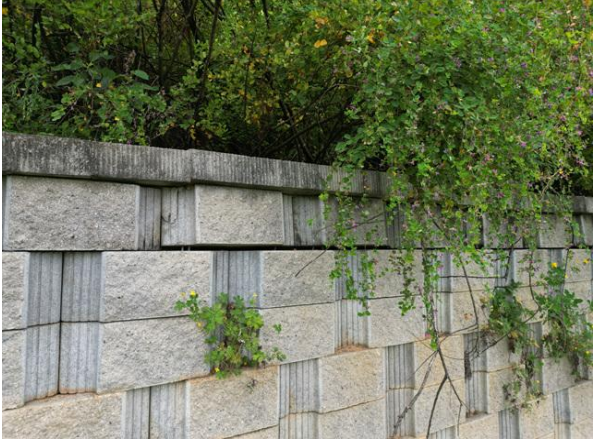
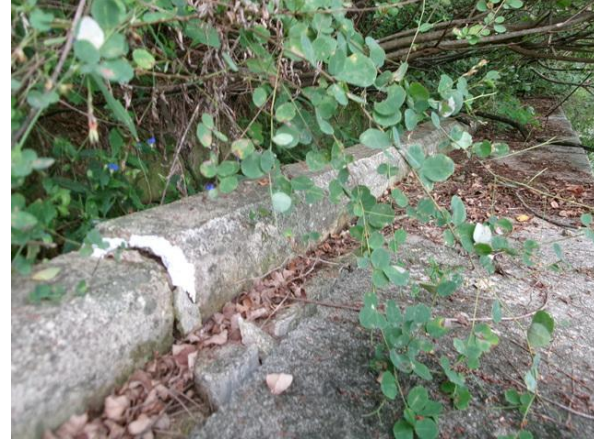
| <table border="1"> <tr> <td>현 황</td><td>• S1~6 블럭 기울음(L=120.00m)</td></tr> </table> | 현 황 | • S1~6 블럭 기울음(L=120.00m) | <table border="1"> <tr> <td>현 황</td><td>• S1~6 블럭 기울음(L=120.00m)</td></tr> </table> | 현 황 | • S1~6 블럭 기울음(L=120.00m) |

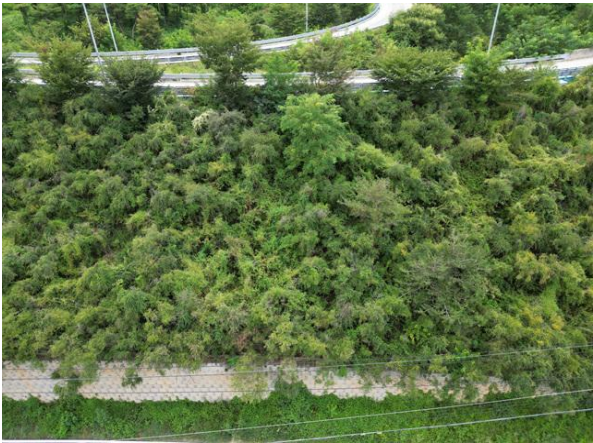
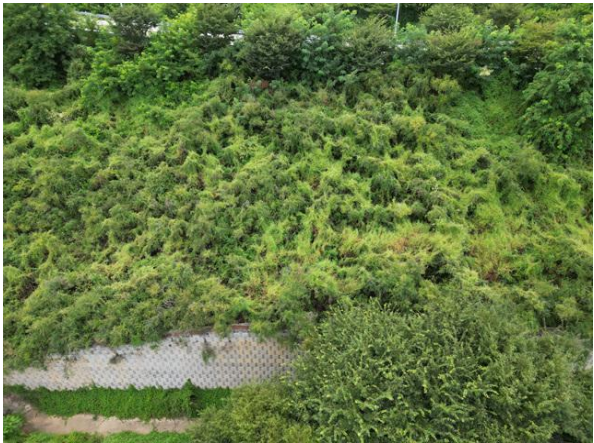
| 현 황 | • 상부 성토부 상태양호 | 현 황 | • 상부 성토부 상태양호 |

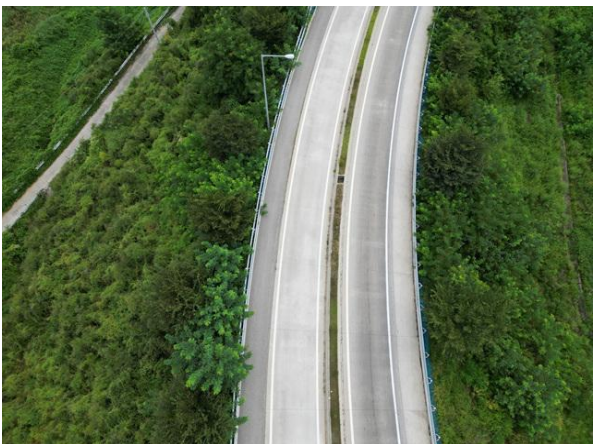
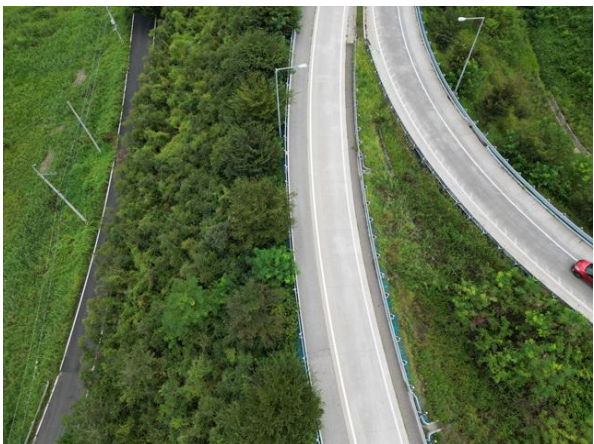
| 현 황 | • 상부 도로 포장 상태현황 | 현 황 | • 상부 도로 포장 상태현황 |

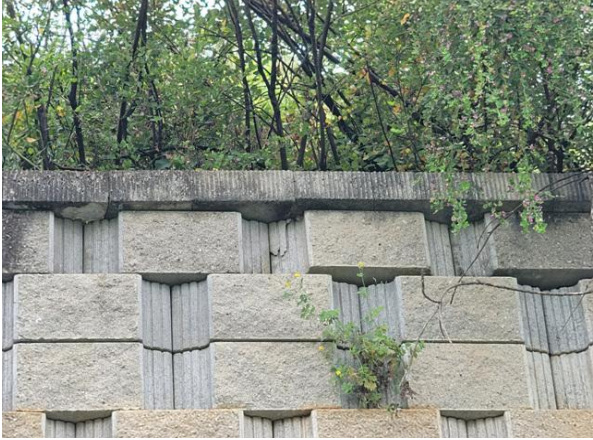
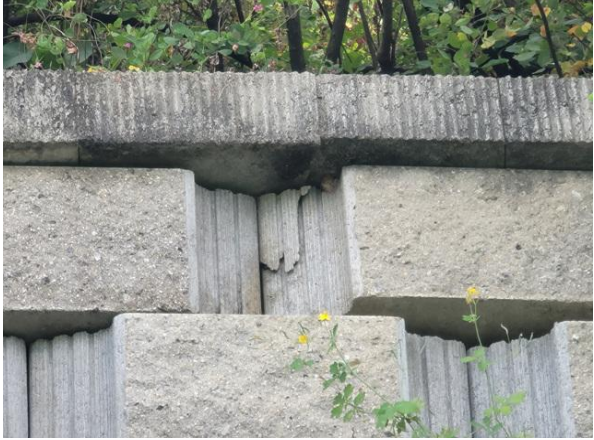
| S5 블럭 파손(1EA) | S5 블럭 파손(1EA) |

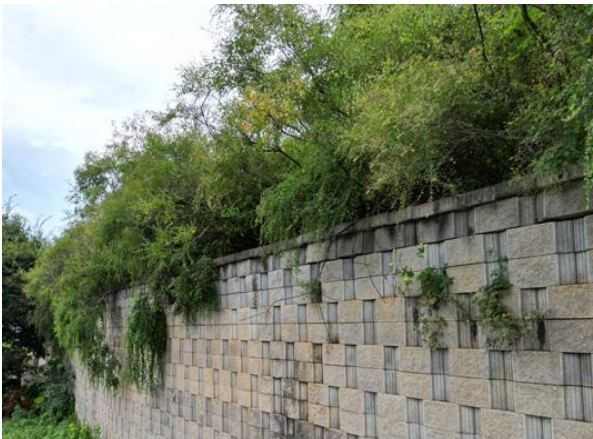
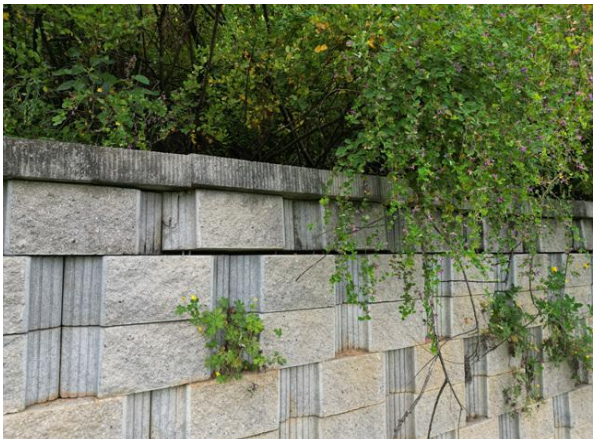
| S1~6 블럭 기울음(L=120.00m) | S1~6 블럭 기울음(L=120.00m) |

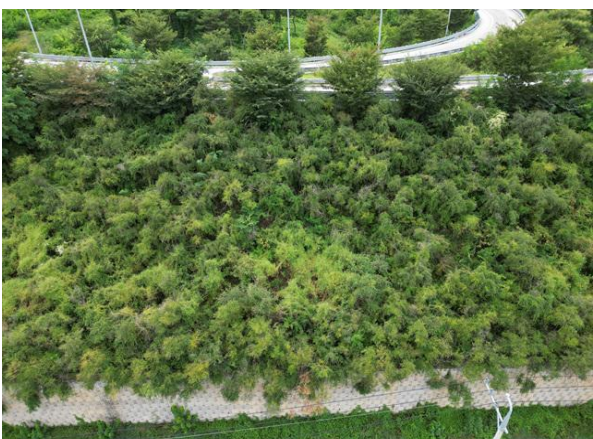
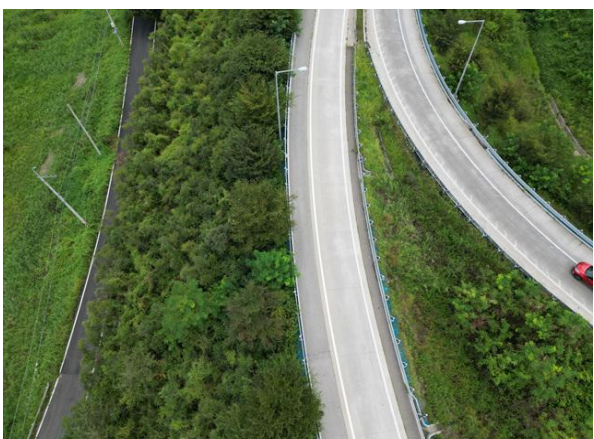
| 주변영향인자(성토부, 상부 JCT포장) 상태현황 | 주변영향인자(성토부, 상부 JCT포장) 상태현황 |

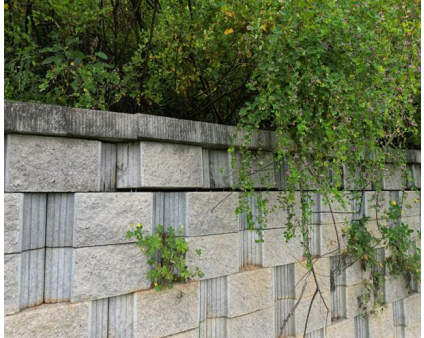
| 구 분 | 중점유지관리 사항 | 현황 사진 |
|---|---|---|
| 전<br>면<br>부 | <ul style="list-style-type: none"> <li>• 불력 기울음<br/>→ 기울음 발생에 대한 주기적인 점검을 통해 발생규모 및 현황관리를 실시하고, 일정규모 이상 발생할 경우 보수를 통한 관리 필요</li> </ul> | |

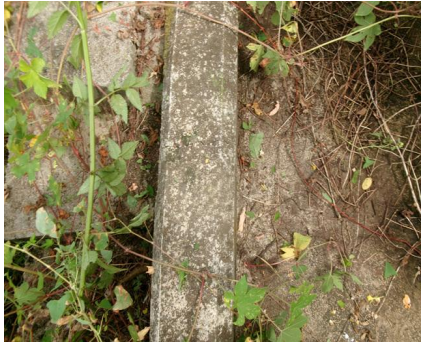
| 구 분 | 중점유지관리 사항 | 현황 사진 |
|---|---|---|
| 배<br>수<br>시<br>설 | <ul style="list-style-type: none"> <li>• 배수로 균열 발생에 대한 주기적인 점검을 통해 발생규모 및 현황관리를 실시하고, 일정규모 이상 발생할 경우 보수를 통한 관리가 필요하고, 상부 배수로 설치부에 과도한 식생이 산재하여, 추후 원활한 점검을 위한 정비 등의 조치가 필요</li> </ul> | |

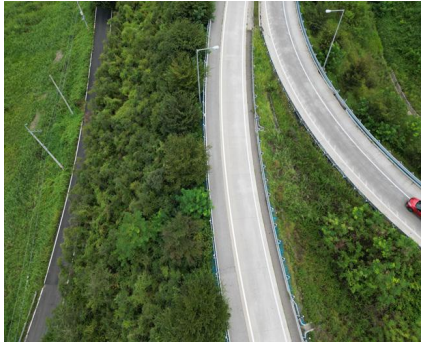
| 구 분 | 중점유지관리 사항 | 현황 사진 |
|---|---|---|
| 성<br>토<br>부 | <ul style="list-style-type: none"> <li>• 우수 및 동결융해에 의한 지하수 침투, 식생유실 발생여부를 주기적인 관찰을 통한 확인필요</li> </ul> | |

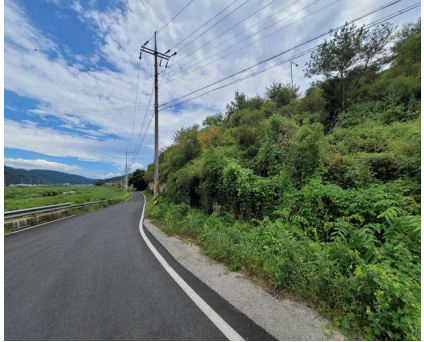
| 구 분 | 중점유지관리 사항 | 현황 사진 |
|---|---|---|
| 기<br>초<br>부 | <ul style="list-style-type: none"> <li>• 우수에 의한 기초부 침식, 세굴 등의 손상 발생여부를 주기적인 관찰을 통한 확인필요</li> </ul> | |
