## **7. 패널식 옹벽 07**

### 7.1 시설물 개요

본 시설물은 대구광역시 군위군 효령면 화계리(상주영천고속도로 49.152~49.320km)에 위치한 2중 시설물로서 연장 173.0m, 지면노출높이 12.0m의 패널식 보강토옹벽이다.

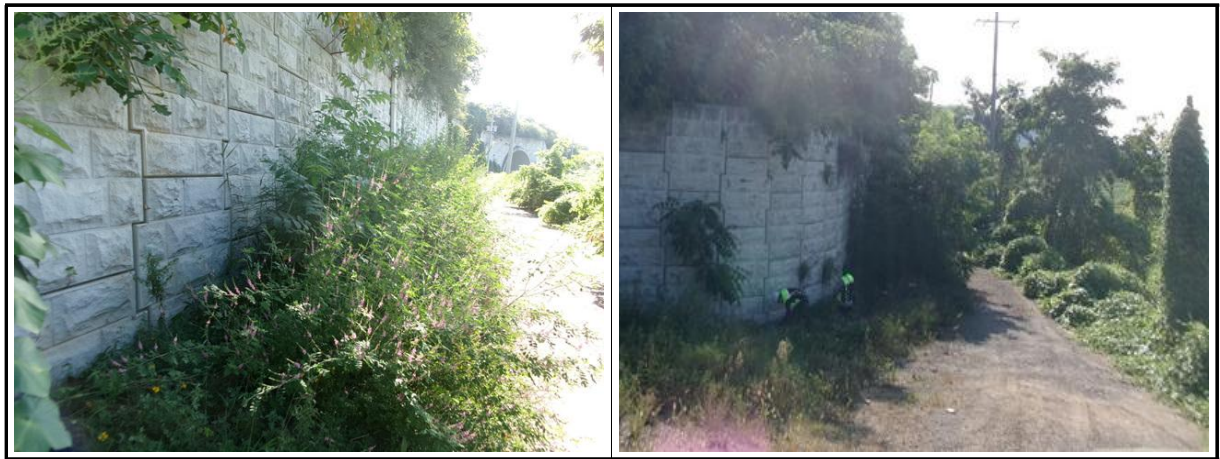
【사진 7.3.1】 지반, 기초부 전경

- 지반, 기초부에 대한 현장조사 결과, 침하, 활동, 전도 등 구조적인 손상결함 및 세굴이 없는 양호한 상태로 조사되었다.

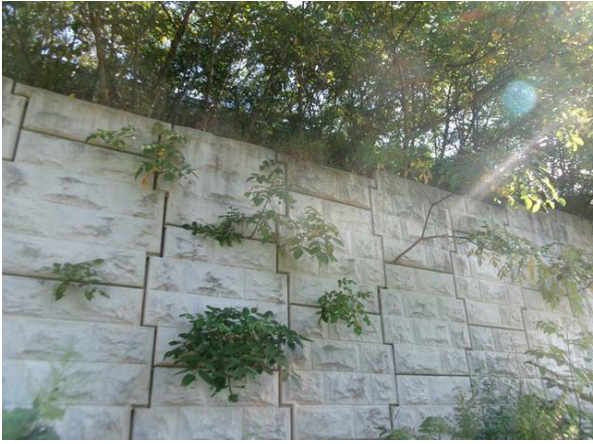
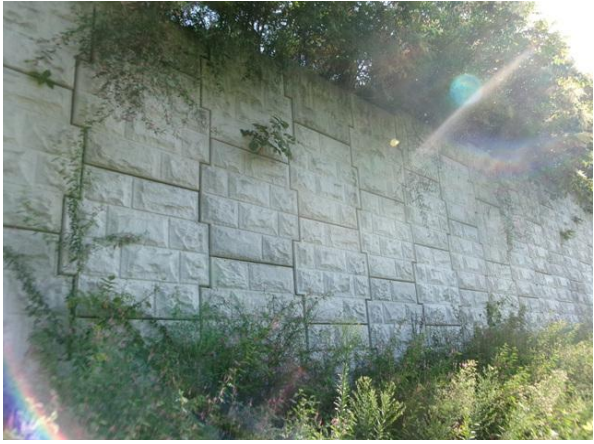
- 전면부에 대한 현장조사 결과, 전면부에서 판넬 파손, 배부름 등의 손상은 조사되지 않았으나 S2~4구간에 식생이 조사되었다.

| 현 황 | • S2~4 식생 | 현 황 | • S2~4 식생 |
| 원 인 | • 공용기간 증가 등 | 원 인 | • 공용기간 증가 등 |

- 전면부에서 조사된 식생의 경우 공용기간 증가로 인한 손상으로 점검당시 소형의 수목이 발생한 것으로 조사되었다. 이외 구조적인 손상결함 또한 발생하지 않은 것으로 확인되었으나 발생한 식생에 대하여 추후 구조물의 하중부담방지 및 안전성을 확보하기 위한 정비 등의 조치가 필요하다. 또한 옹벽 상부 및 전면에 전체적으로 과도한 식생이 산재하여 원활한 유지관리 및 점검을 위한 정비가 필요하다.

| 대 책 | • 정비 | 대 책 | • 정비 |

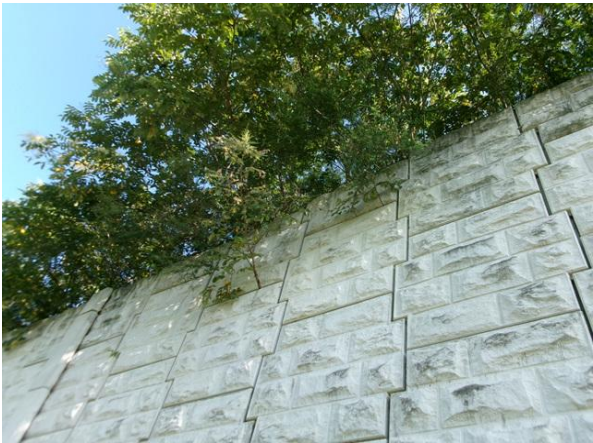
| 현 황 | • S2~4 식생 | 현 황 | • 상태양호 |
| 원 인 | • 공용기간 증가 등 | 원 인 | • - |

| 대 책 | • 정비 | 대 책 | • - |

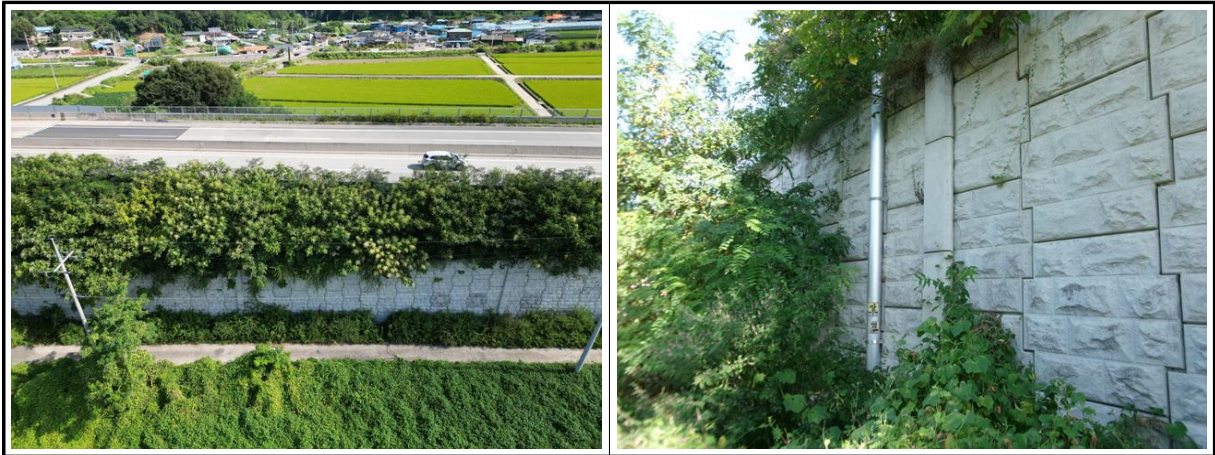
【사진 7.3.3】 주변영향인자 전경

- 주변영향인자에 대한 현장조사 결과, 배수시설 및 상부성토부 내의 침식, 유실 등의 손상이 없는 상태로서 전반적으로 양호한 상태를 유지하고 있는 것으로 조사되었다.

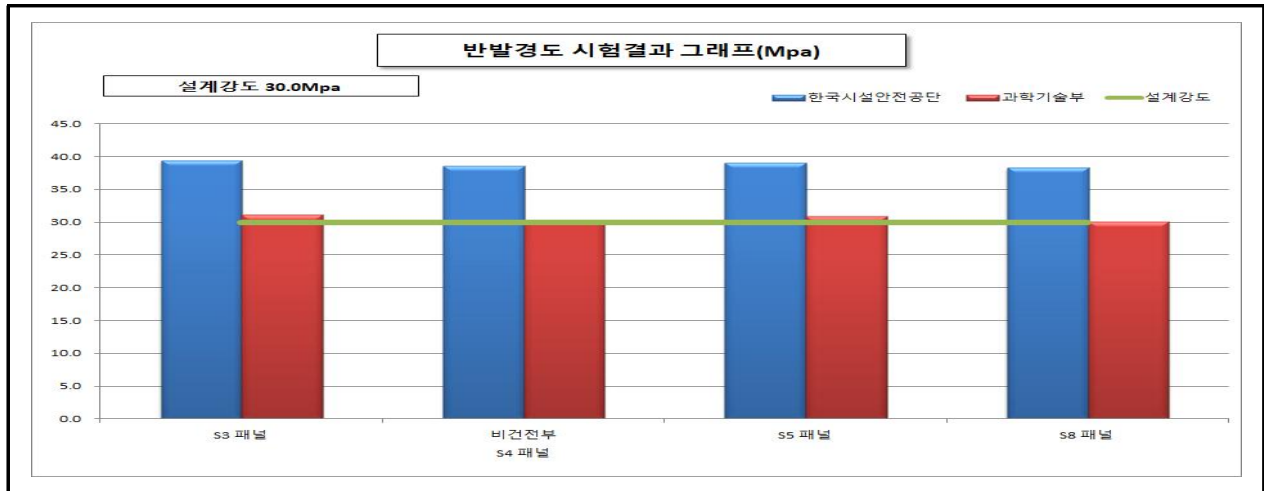
【그림 7.4.2】 반발경도시험 측정결과

- 반발경도법에 의한 압축강도 측정결과 38.3~39.3Mpa로 측정되었으며, 설계기준압축강도 (30.0Mpa)를 100%이상 상회하는 것으로 확인되었고, 건전부와 비건전부의 강도를 비교 및 검토한 결과, 비건전부의 강도가 건전부의 97.5%이상으로 큰 차이가 없는 것으로 분석되었다. 따라서 콘크리트의 내구성능은 양호한 상태인 것으로 판단되며, 콘크리트 강도는 공용년수 경과에 따른 강도저하가 없는 것으로 조사되었다.

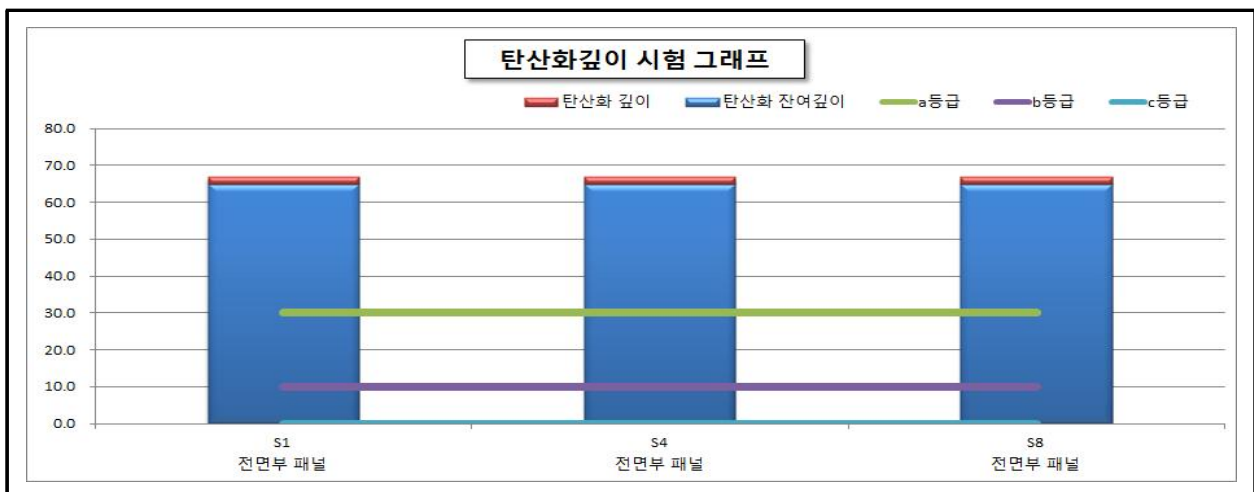
【그림 7.4.3】 탄산화 깊이 측정결과

- 금회 점검에서 탄산화시험은 총 3개소 시험을 실시하였으며 분석 결과, 전개소 모두 “탄산화에 의한 부식발생 우려 없음” 인 ‘a’ 등급으로 평가되었고 100년 이상의 잔존수명을 확보하여 공용상의 문제는 없을 것으로 판단된다.

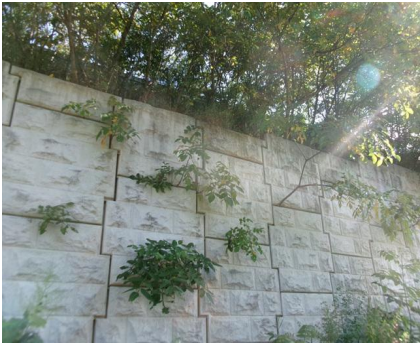
| 구 분 | 중점유지관리 사항 | 현황 사진 |
|---|---|---|
| 전<br>면<br>부 | <ul style="list-style-type: none"> <li>식생<br/>→ 식생 발생에 대한 정비 등의 보수조치를 실시하고 주기적인 점검을 통해 발생규모 및 현황관리를 실시하는 조치가 필요</li> </ul> | |

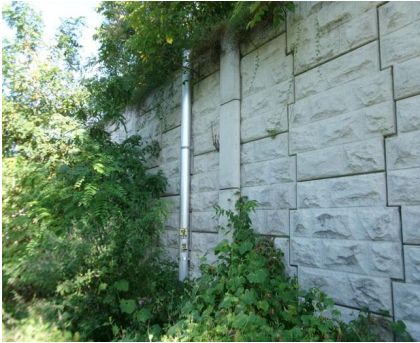
| 구 분 | 중점유지관리 사항 | 현황 사진 |
|---|---|---|
| 배<br>수<br>시<br>설 | <ul style="list-style-type: none"> <li>배수로 균열 발생에 대한 주기적인 점검을 통해 발생규모 및 현황관리를 실시하고, 일정규모 이상 발생할 경우 보수를 통한 관리 필요</li> </ul> | |

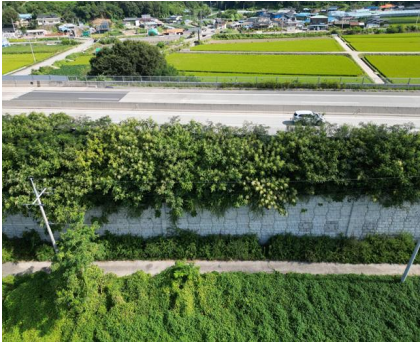
| 구 분 | 중점유지관리 사항 | 현황 사진 |
|---|---|---|
| 성<br>토<br>부 | <ul style="list-style-type: none"> <li>우수 및 동결융해에 의한 지하수 침투, 식생유실 발생여부를 주기적인 관찰을 통한 확인필요</li> </ul> | |

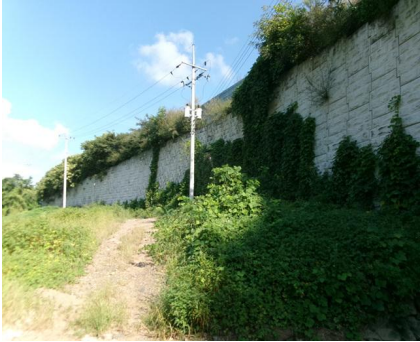
| 구 분 | 중점유지관리 사항 | 현황 사진 |
|---|---|---|
| 기<br>초<br>부 | <ul style="list-style-type: none"> <li>우수에 의한 기초부 침식, 세굴 등의 손상 발생여부를 주기적인 관찰을 통한 확인필요</li> </ul> | |
