## **8. 패널식 옹벽 08**

8.1 시설물 개요

8.3 현장조사

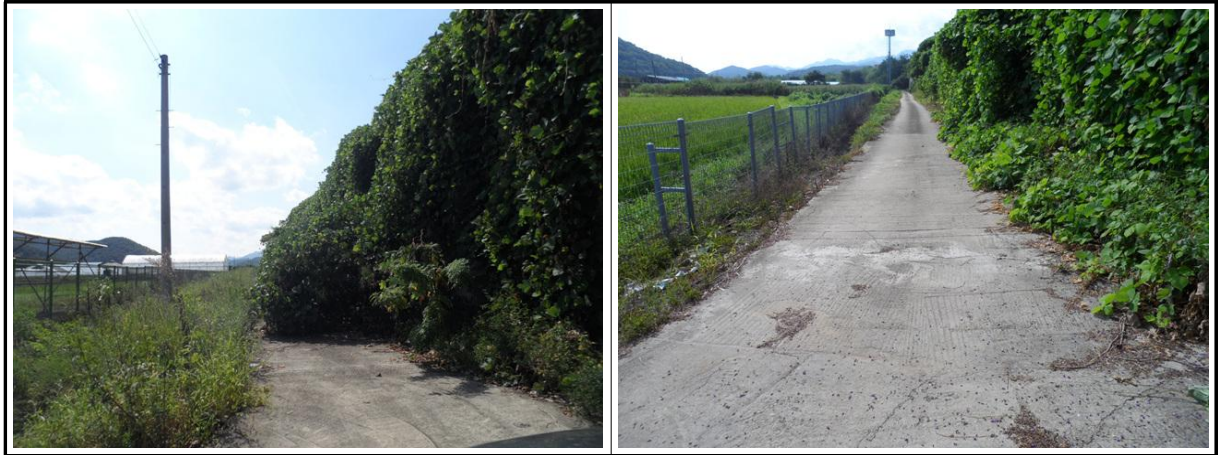
【사진 8.3.1】 지반, 기초부 전경

- 지반, 기초부에 대한 현장조사 결과, 침하, 활동, 전도 등 구조적인 손상결함 및 세굴이 없는 양호한 상태로 조사되었다.

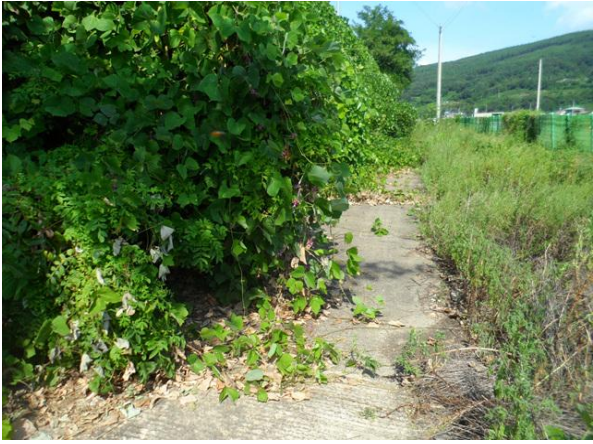
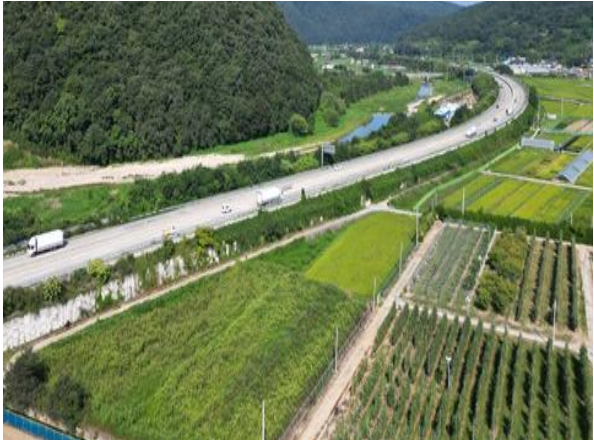
| 현 황 | • 상태양호 | 현 황 | • 상태양호 |
| 원 인 | • - | 원 인 | • - |

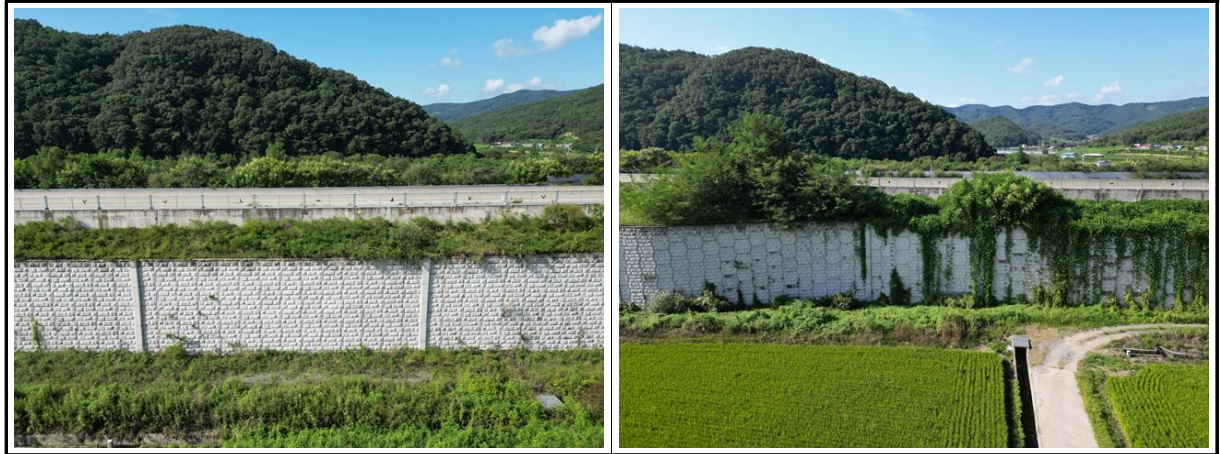
【사진 8.3.2】 전면부 전경

- 전면부에 대한 현장조사 결과, 전면부에서 이격의 손상이 조사되었다.

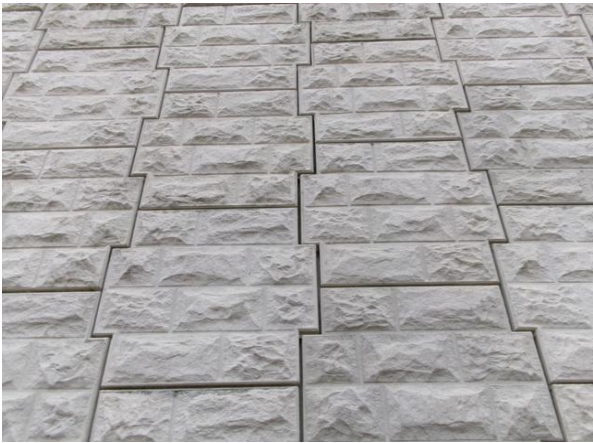
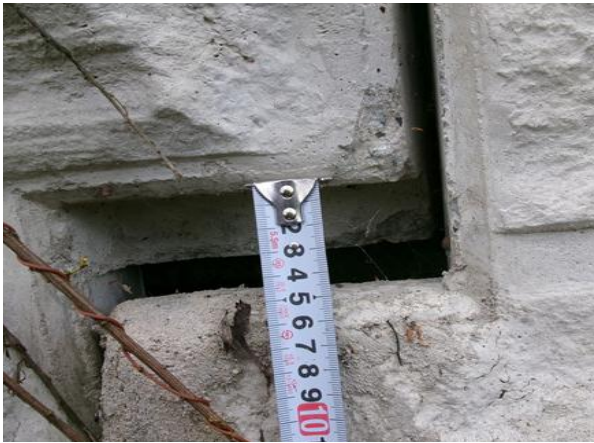
| 현 황 | • S37 이격(L=5.0m) | 현 황 | • S37 이격(L=5.0m) |
| 원 인 | • 시공미흡 | 원 인 | • 시공미흡 |

- 전면부에서 조사된 이격의 경우 시공미흡으로 인한 손상으로 유추되며, 금회 점검기간 중 구조물 사용성에 영향을 주는 구조적인 손상은 아닌 것으로 판단되며, 이에 주기적인 점검을 통한 손상의 증가 및 확대 등에 대해 확인, 조치를 실시하는 유지관리가 필요하고 사료되고, 상부 성토부 및 전면부에 과도한 식생이 산재하여, 추후 원활한 점검 및 옹벽은 안전성을 위한 정비 등의 조치가 필요하다.

| 대 책 | • 주의관찰 | 대 책 | • 주의관찰 |

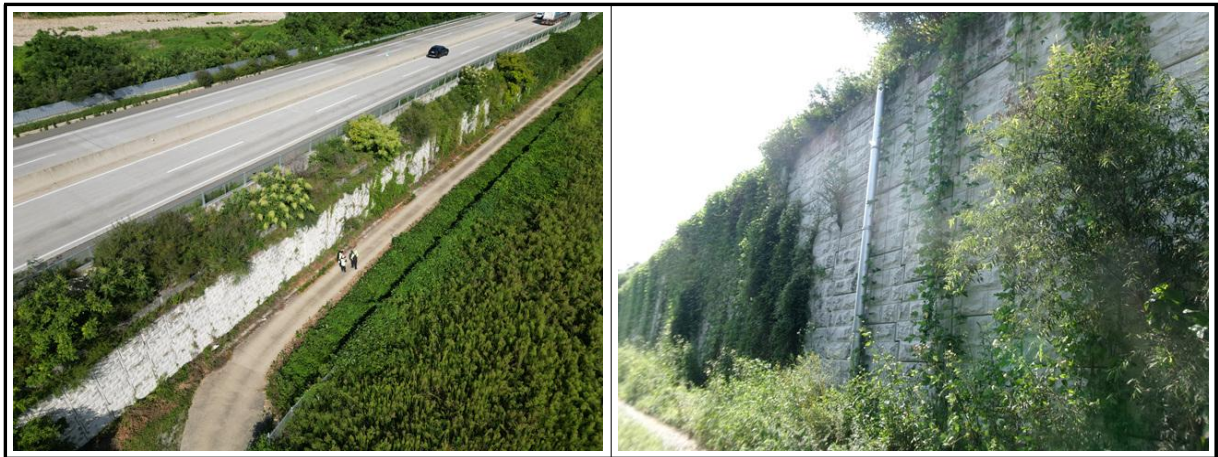
【사진 8.3.3】 주변영향인자 전경

- 주변영향인자에 대한 현장조사 결과, 상부 배수로에서 배수로 균열이 조사되었으며, 상부 도로 포장 및 성토부 내의 침식, 유실 등의 손상이 없는 상태로 서 전반적으로 양호한 상태를 유지하고 있는 것으로 조사되었다.

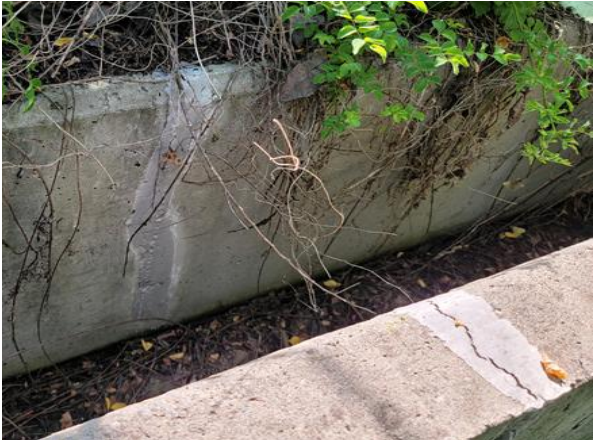
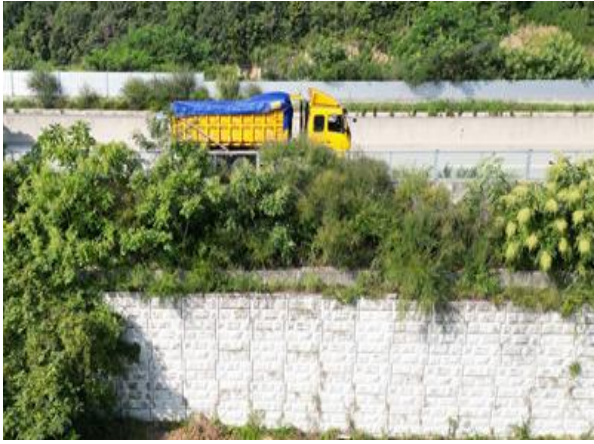
| 현 황 | • S2 배수로 균열 | 현 황 | • S2 배수로 균열 |
| 원 인 | • 건조수축, 공용기간 증가 등 | 원 인 | • 건조수축, 공용기간 증가 등 |

- 주변영향인자에서 조사된 배수로 균열의 경우 건조수축, 거푸집 조기탈거, 온도변화 등에 의한 손상으로 판단되며, 상부 배수로 설치부 및 성토부에 과도한 식생이 산재하여, 추후 원활한 점검을 위한 정비 등의 조치가 필요하고, 상부 성토부, 도로 포장부에 성토부 내의 침식, 유실 등의 손상이 없는 상태로 전반적으로 양호한 상태를 유지하고 있는 것으로 조사되었다. 이에 발생한 손상에 대하여 주입보수 등의 보수를 실시하고 주기적인 점검을 통하여 전면부의 손상발생 여부 확인 등의 유지관리가 필요할 것으로 사료된다.

| 대 책 | • 주입보수 | 대 책 | • 주입보수 |

| 구분 | 손상내용 | 보수방안 | 손상<br>물량 | 보수<br>물량 | 단위 | 단가<br>(천원) | 개략공사비<br>(천원) | 우선<br>순위 |
|---|---|---|---|---|---|---|---|---|
| 배수시설 | 배수로 균열 | 주입보수 | 2.00 | 2.50 | m | 103 | 258 | 2순위 |

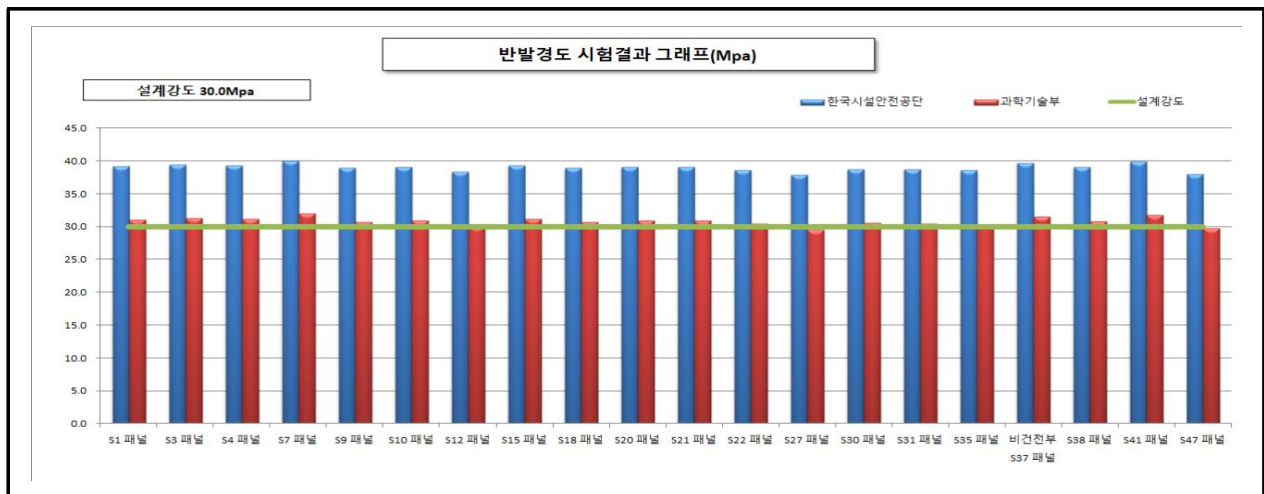
【그림 8.4.2】 반발경도시험 측정결과

- 반발경도법에 의한 압축강도 측정결과 37.9~40.0MPa로 측정되었으며, 설계기준압축강도(30.0MPa)를 100%이상 상회하는 것으로 확인되었고, 건전부와 비건전부의 강도를 비교 및 검토한 결과, 비건전부의 강도가 건전부의 97.4%이상으로 큰 차이가 없는 것으로 분석되었다. 따라서 콘크리트의 내구성능은 양호한 상태인 것으로 판단되며, 콘크리트 강도는 공용년수 경과에 따른 강도저하가 없는 것으로 조사되었다.

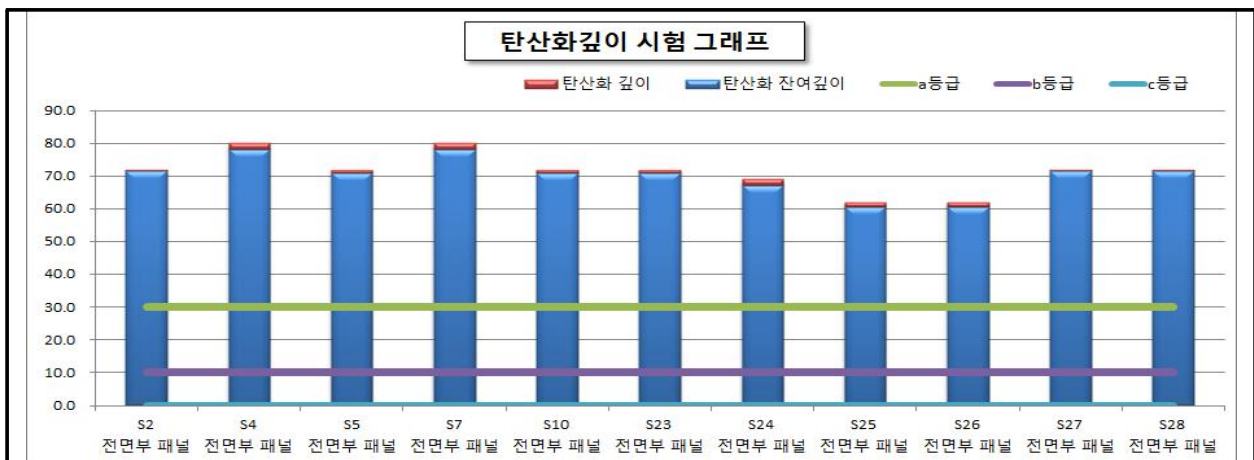
【그림 8.4.3】 탄산화 깊이 측정결과

- 금회 점검에서 탄산화시험은 총 11개소 시험을 실시하였으며 분석 결과, 전개소 모두 “탄산화에 의한 부식발생 우려 없음” 인 ‘a’ 등급으로 평가되었고 100년 이상의 잔존수명을 확보하여 공용상의 문제는 없을 것으로 판단된다.

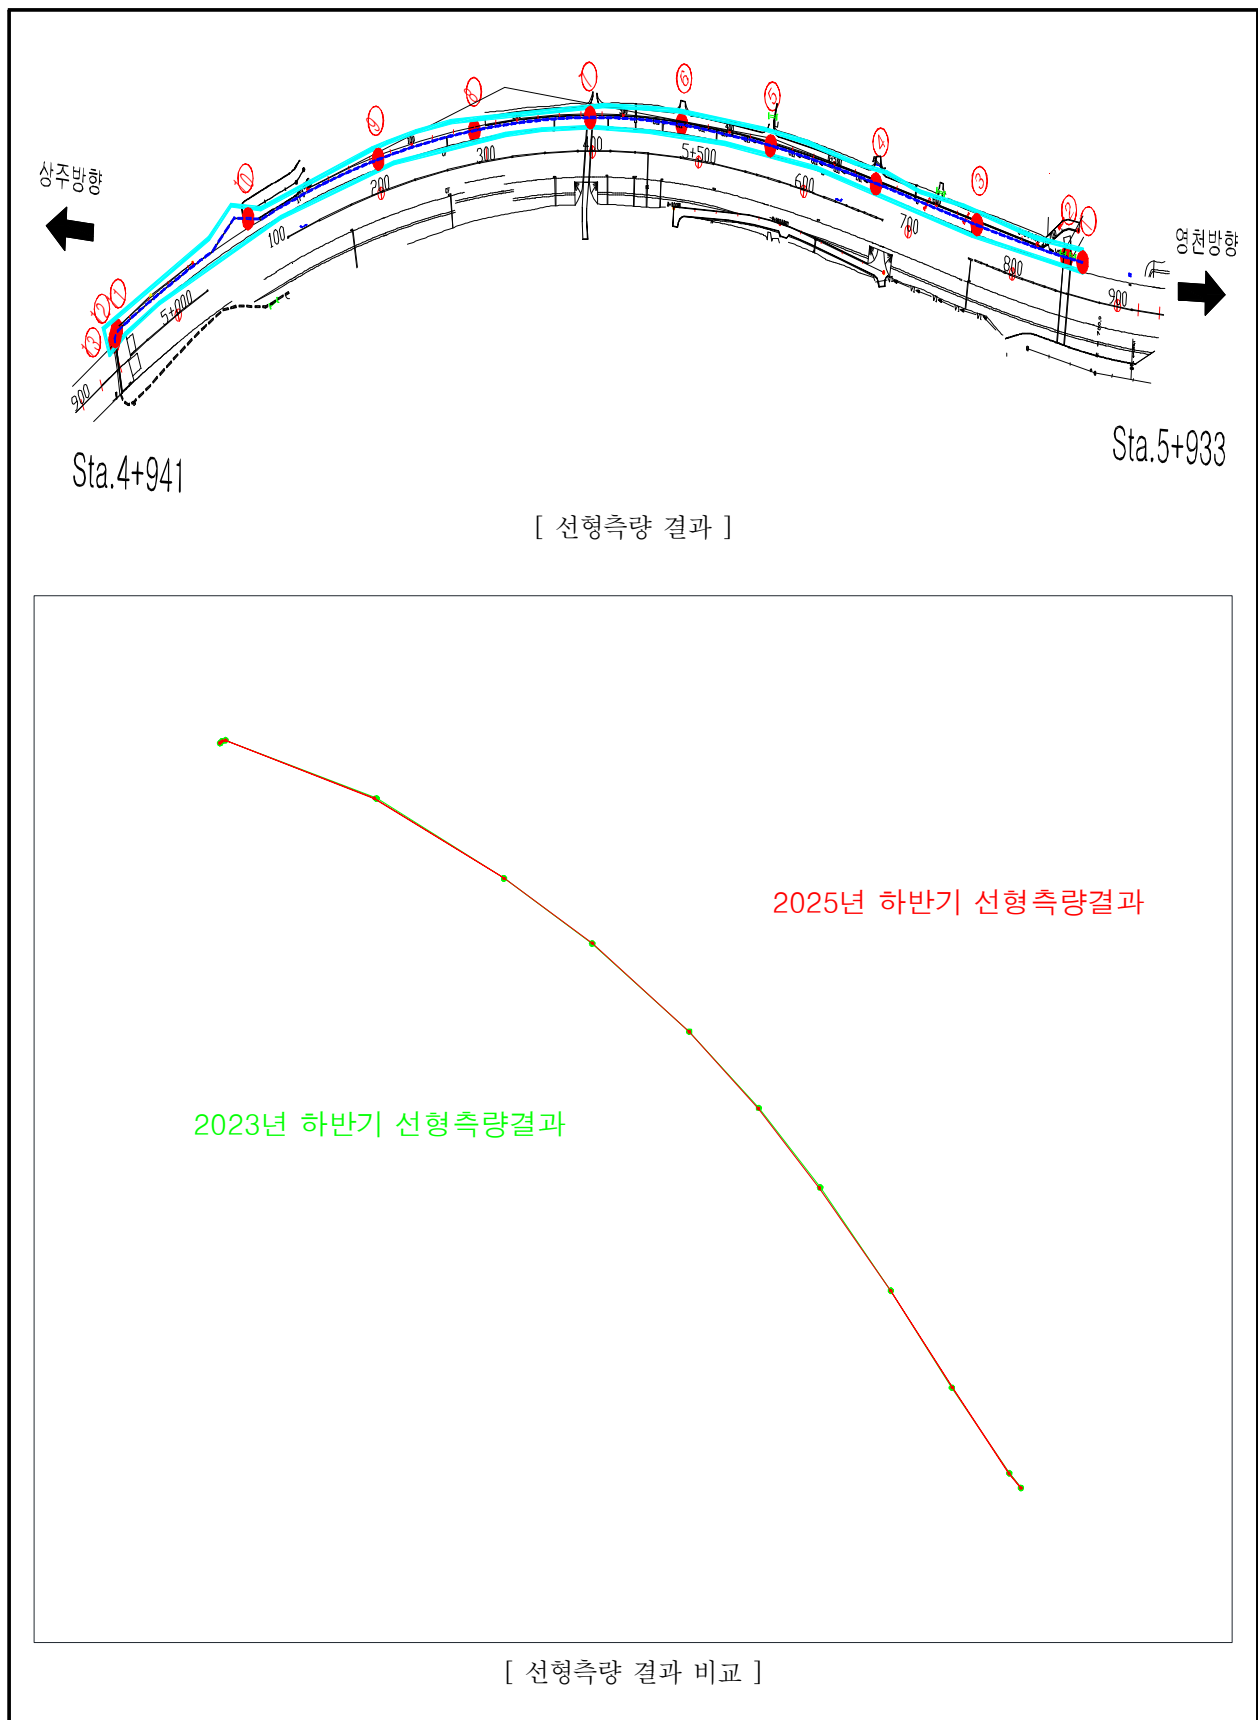
【그림 8.4.4】 선형측량 결과 및 비교

- 강도시험결과, 설계기준강도를 상회하는 양호한 상태로 확인되었다.
- 탄산화 깊이 시험 결과, 철근부식의 우려가 없는 양호한 상태로 확인되었다..
- 측량결과, 전회 및 설계도서와 비교하여 검토한 결과, 미소한 차이가 확인되었으며, 측량시 발생할 수 있는 측량기기 오차, 측량기기 사용 종류의 차이와 측량시 발생할 수 있는 오차내로서, 침하, 전도, 활동 등이 발생하지 않은 상태로 판단된다.

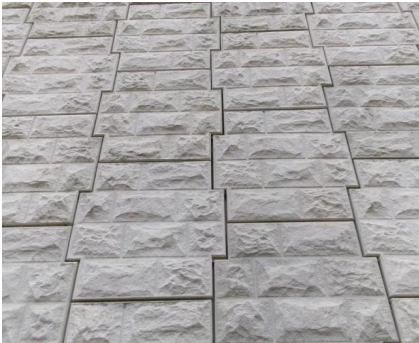
| 구 분 | 중점유지관리 사항 | 현황 사진 |
|---|---|---|
| 전<br>면<br>부 | <ul style="list-style-type: none"> <li>• 이격</li> <li>→ 기 손상인 이격 발생의 원인은 시공미흡으로 추정되며, 금회 점검기간 내에 구조물의 사용성 및 내구성에 영향을 주지는 않는 것으로 판단되었으나 이격에 대한 주기적인 점검을 통해 발생규모 및 현황관리를 실시하고, 일정규모 이상 발생할 경우 보수를 통한 관리 필요</li> </ul> | |

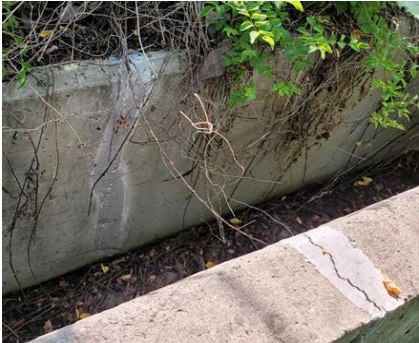
| 구 분 | 중점유지관리 사항 | 현황 사진 |
|---|---|---|
| 배<br>수<br>시<br>설 | <ul style="list-style-type: none"> <li>• 배수로 균열</li> <li>→ 기 손상인 배수로 균열은 전차 정밀안전점검과 균열의 폭, 길이 등 손상의 규모가 동일하게 유지되고 있어 발생의 원인은 건조수축, 시공미흡에 의한 것으로 추정되며, 배수로 균열에 대한 주기적인 점검을 통해 발생규모 및 현황관리를 실시하고, 일정규모 이상 발생할 경우 보수를 통한 관리 필요</li> </ul> | |

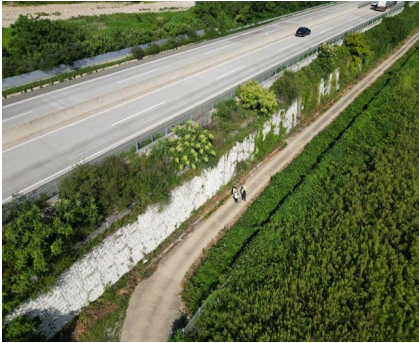
| 구 분 | 중점유지관리 사항 | 현황 사진 |
|---|---|---|
| 성<br>토<br>부 | <ul style="list-style-type: none"> <li>• 우수 및 동결융해에 의한 지하수 침투, 식생유실 발생여부를 주기적인 관찰을 통한 확인필요</li> </ul> | |

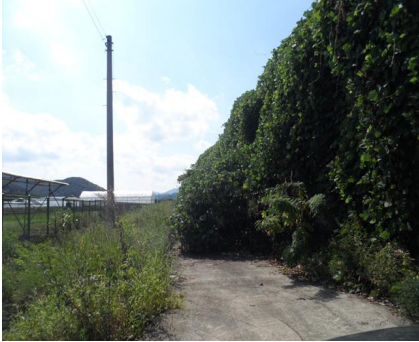
| 구 분 | 중점유지관리 사항 | 현황 사진 |
|---|---|---|
| 지<br>반<br><br>및<br><br>기<br>초<br>부 | <ul style="list-style-type: none"> <li>• 우수에 의한 기초부 침식, 세굴 등의 손상 발생여부를 주기적인 관찰을 통한 확인필요</li> </ul> | |
