## **9. 불력식 옹벽 09**

## 9. 블럭식 옹벽 09

본 시설물은 대구광역시 군위군 부계면 창평리(상주영천고속도로 51.200~51.378km)에 위치한 2중 시설물로서 연장 181.0m, 면노출높이 9.3m의 블럭식 보강토옹벽이다.

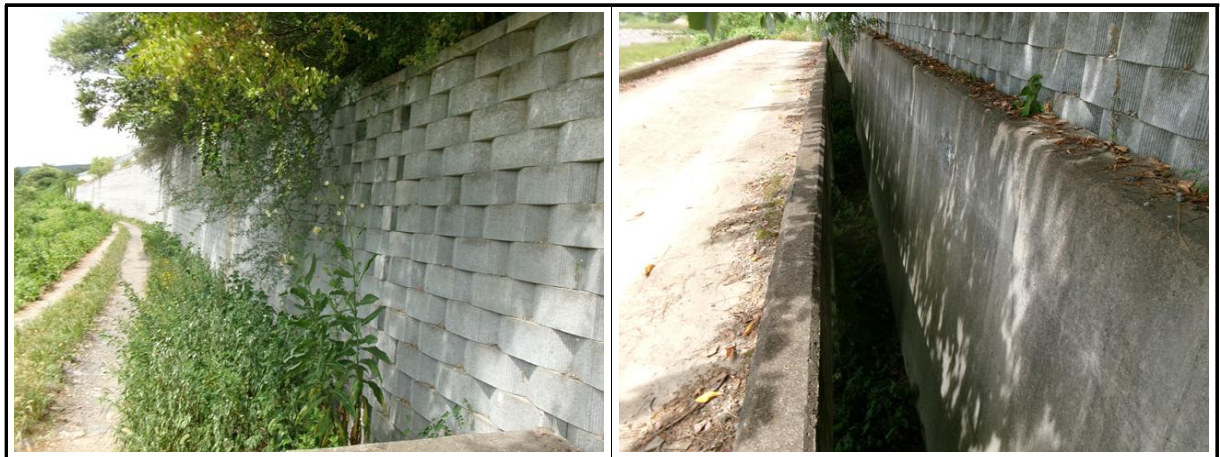
【사진 9.3.1】 지반, 기초부 전경

- 지반, 기초부에 대한 현장조사 결과, 침하, 활동, 전도 등 구조적인 손상결함 및 세굴이 없는 양호한 상태로 조사되었다.

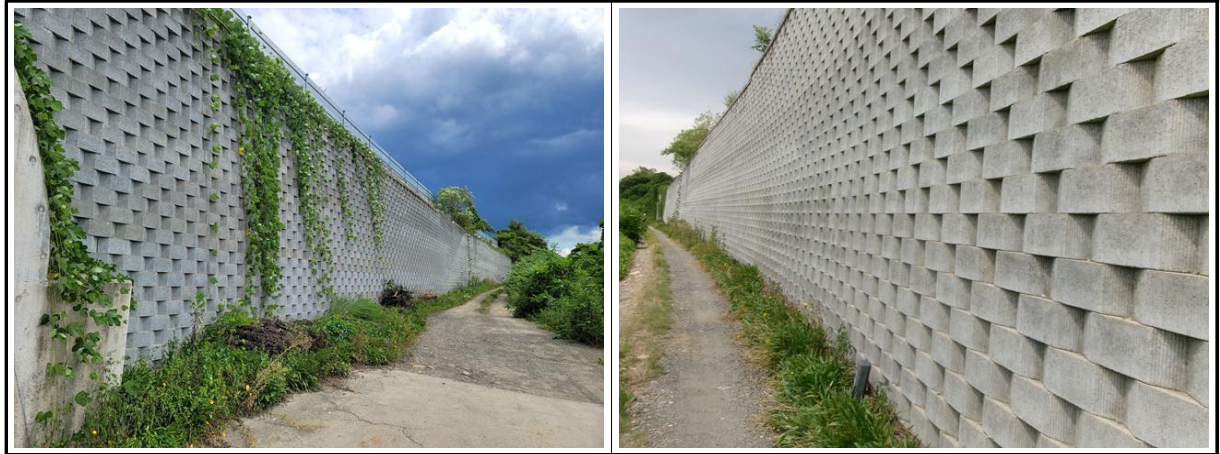
【사진 9.3.2】 전면부 전경

- 전면부에 대한 현장조사 결과, 블록 밀림, 블록 균열 손상이 조사되었다.

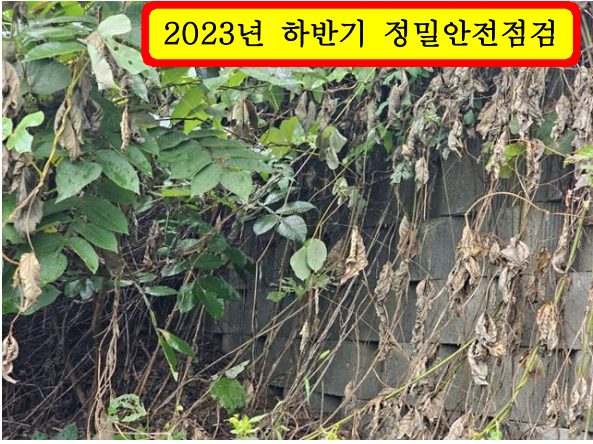
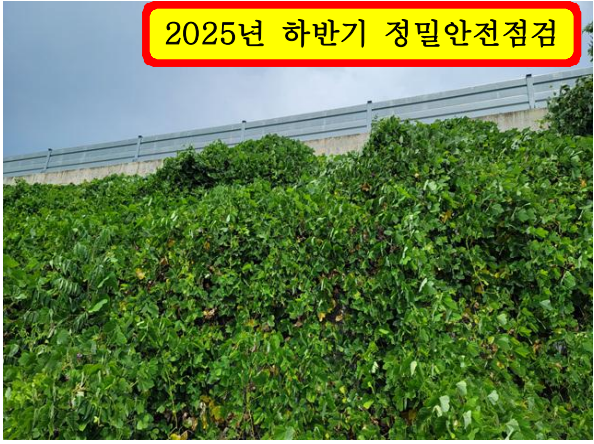
| 현 황 | • S1 블럭 밀림(3EA) | 현 황 | • S1 블럭 밀림(3EA) |
| 원 인 | • 시공미흡 | 원 인 | • 시공미흡 |

- 전면부에서 조사된 블록 밀림, 균열의 경우 시공미흡, 마감미흡, 공용기간 증가 등으로 인한 손상으로 블록 밀림의 경우 옹벽 최상단에 경미하게 발생하여 구조적인 손상결함은 아닌 것으로 판단된다. 이에 주기적인 점검을 통한 손상의 진전여부를 확인하는 유지관리가 필요하다. 또한 상부 성토부 및 전면부에 과도한 식생이 산재하여 원활한 점검 및 유지관리를 위한 정비 등의 조치가 필요하다.

| 대 책 | • 주의관찰 | 대 책 | • 주의관찰 |

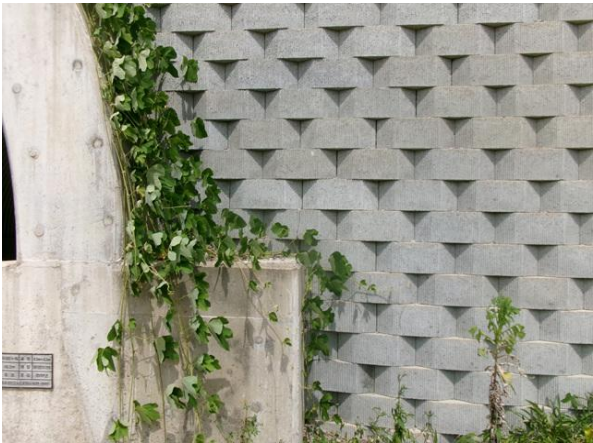
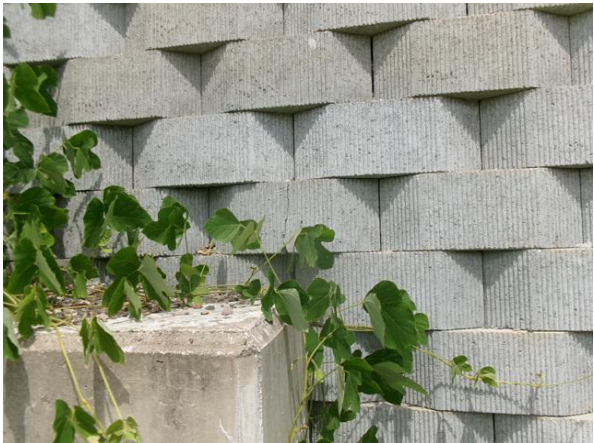
| 현 황 | • S3 블럭 균열(1EA) | 현 황 | • S3 블럭 균열(1EA) |
| 원 인 | • 공용기간 증가 등 | 원 인 | • 공용기간 증가 등 |

- 전회 점검과 비교결과, 기존손상인 블록 밀림 손상이 확인되었고, 금회 점검에서 공용기간 증가 등에 의한 블록 균열 손상이 추가로 조사되었다.

| 대 책 | • 주의관찰 | 대 책 | • 주의관찰 |

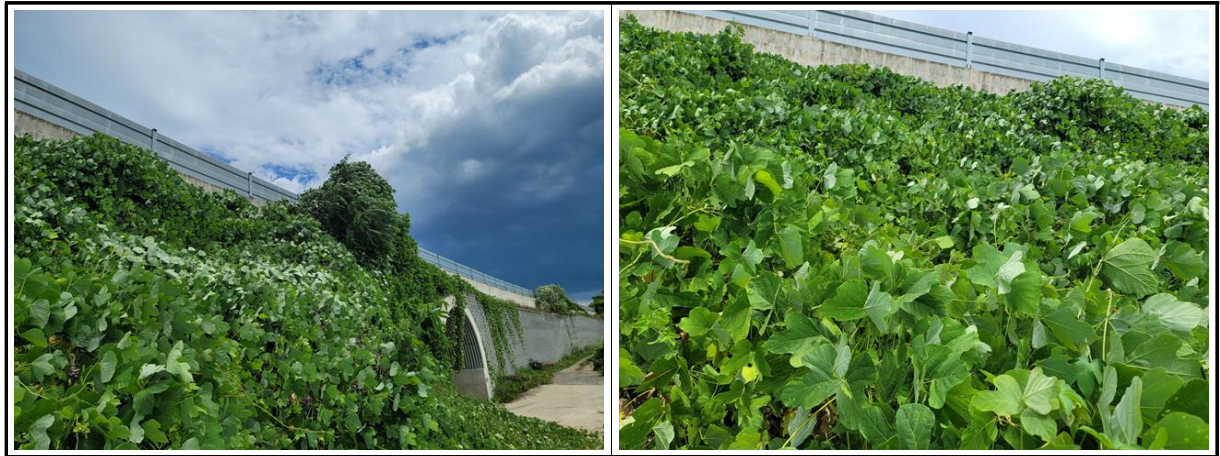
【사진 9.3.3】 주변영향인자 전경

- 주변영향인자에 대한 현장조사 결과, 침식, 유실, 균열, 파손 등의 손상이 없는 상태로서 전반적으로 양호한 상태를 유지하고 있는 것으로 조사되었다.

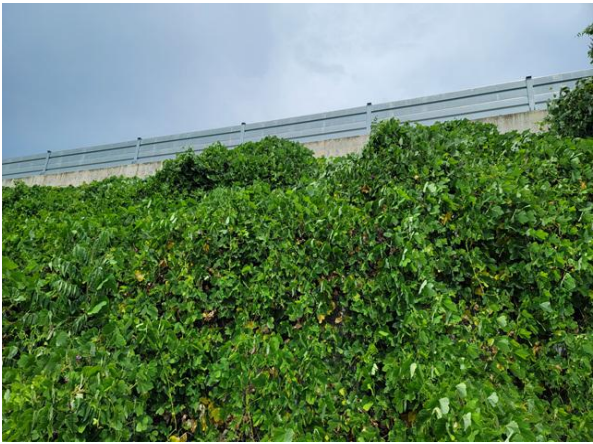
| 구분 | 유해·위험요인 | 점검결과 | 내용 | 보수방안 | 비고 |
|---|---|---|---|---|---|
| 1 | 절토사면·옹벽 표면 손상 | <input checked="" type="checkbox"/> 유, <input type="checkbox"/> 무 | 불력 밀림, 균열 | 주의관찰 | |

| S1 블럭 밀림(3EA) | S3 블럭 균열(1EA) |

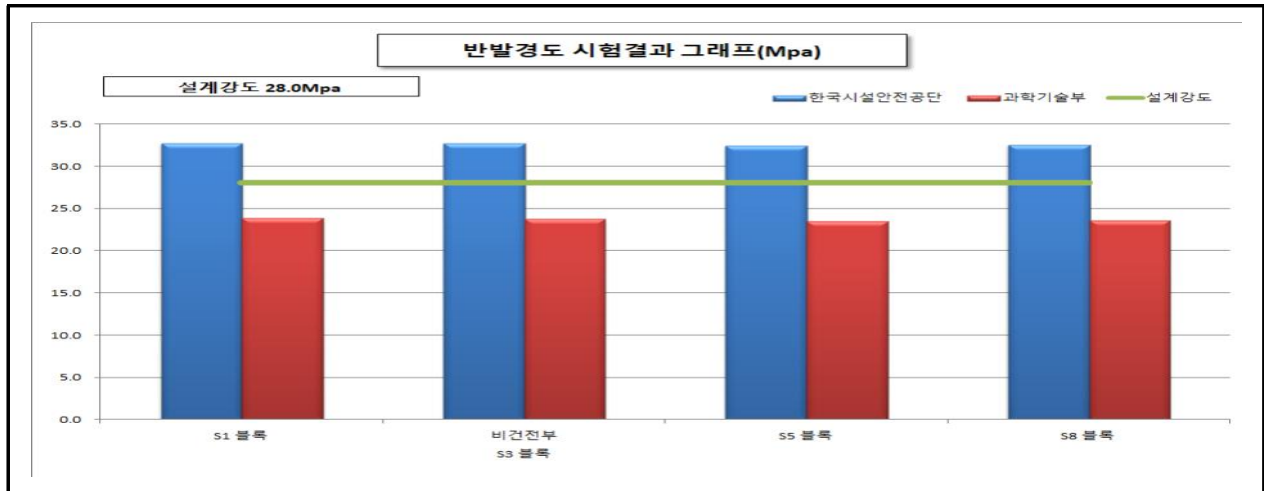
【그림 9.4.2】 반발경도시험 측정결과

- 반발경도법에 의한 압축강도 측정결과 32.6~33.1Mpa로 측정되었으며, 설계기준압축강도 (28.0Mpa)를 100%이상 상회하는 것으로 확인되었고, 건전부와 비건전부의 강도를 비교 및 검토한 결과, 비건전부의 강도가 건전부의 99.7%이상으로 큰 차이가 없는 것으로 분석되었다. 따라서 콘크리트의 내구성능은 양호한 상태인 것으로 판단되며, 콘크리트 강도는 공용년수 경과에 따른 강도저하가 없는 것으로 조사되었다.

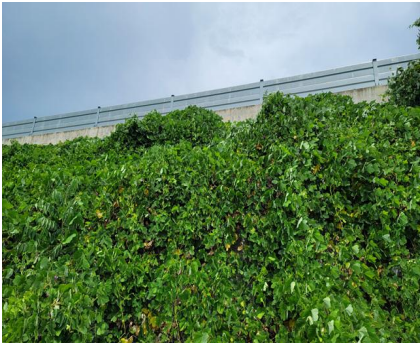
| 구 분 | 중점유지관리 사항 | 현황 사진 |
|---|---|---|
| 전<br>면<br>부 | <ul style="list-style-type: none"> <li>• 블럭 밀림<br/>→ 금회 조사된 S1의 블럭 밀림 손상은 옹벽 최상단 마감부에 발생한 손상으로 시공미흡(마감미흡)에 의한 손상으로 판단된다. 시설물의 사용성에 영향을 주는 구조적인 손상은 아니나 주기적인 점검을 실시하여 강우시 상부 성토부 토사유실 등 2차 손상 발생여부를 확인하는 유지관리가 필요</li> </ul> | |

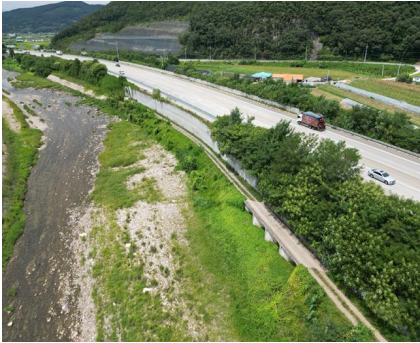
| 구 분 | 중점유지관리 사항 | 현황 사진 |
|---|---|---|
| 성<br>토<br>부 | <ul style="list-style-type: none"> <li>• 우수 및 동결융해에 의한 지하수 침투, 식생유실 발생여부를 주기적인 관찰을 통한 확인필요</li> <li>• 상부 배수로 설치부에 과도한 식생이 산재하여, 추후 원활한 점검을 위한 정비 등의 조치가 필요</li> </ul> | |

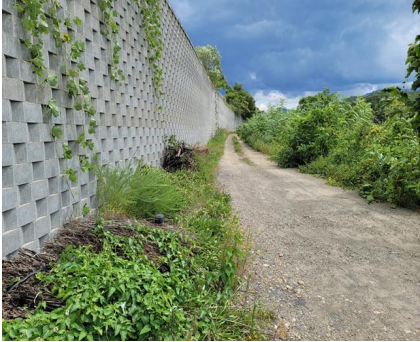
| 구 분 | 중점유지관리 사항 | 현황 사진 |
|---|---|---|
| 지<br>반<br><br>및<br><br>기<br>초<br>부 | <ul style="list-style-type: none"> <li>• 우수에 의한 기초부 침식, 세굴 등의 손상 발생여부를 주기적인 관찰을 통한 확인필요</li> </ul> | |
