## 10. 패널식 옹벽 10

| 구분 | 손상내용 | 보수방안 | 손상<br>물량 | 보수<br>물량 | 단위 | 단가<br>(천원) | 개략공사비<br>(천원) | 우선<br>순위 |
|---|---|---|---|---|---|---|---|---|
| | 판넬 균열(0.5㎜이상) | 주입보수 | 7.50 | 11.25 | m | 103 | 1,159 | 1순위 |

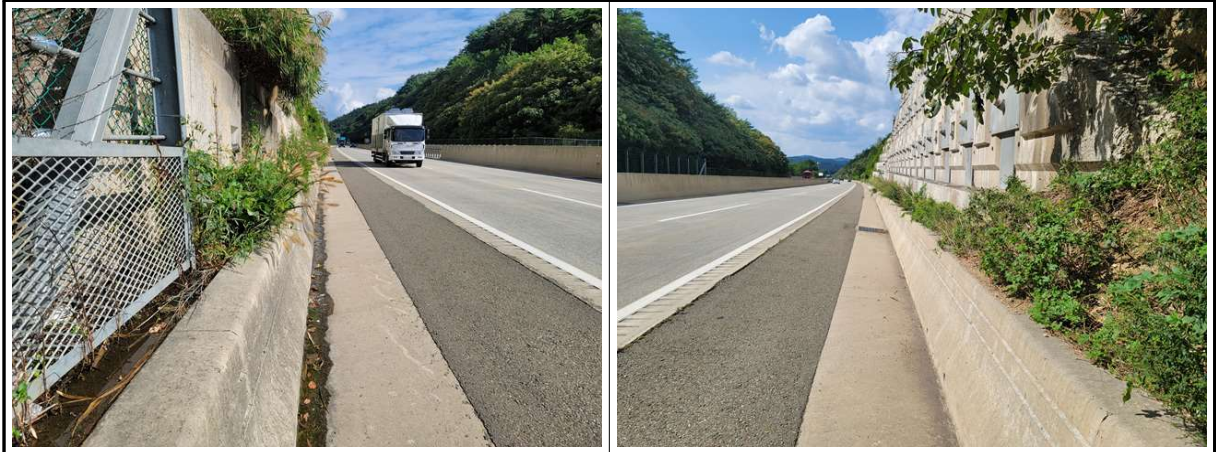
【사진 10.3.1】 지반, 기초부 전경

- 지반, 기초부에 대한 현장조사 결과, 침하, 활동, 전도 등 구조적인 손상결함 및 세굴이 없는 양호한 상태로 조사되었고, 하부 도로 포장부에도 손상이 없는 양호한 상태로 조사되었다.

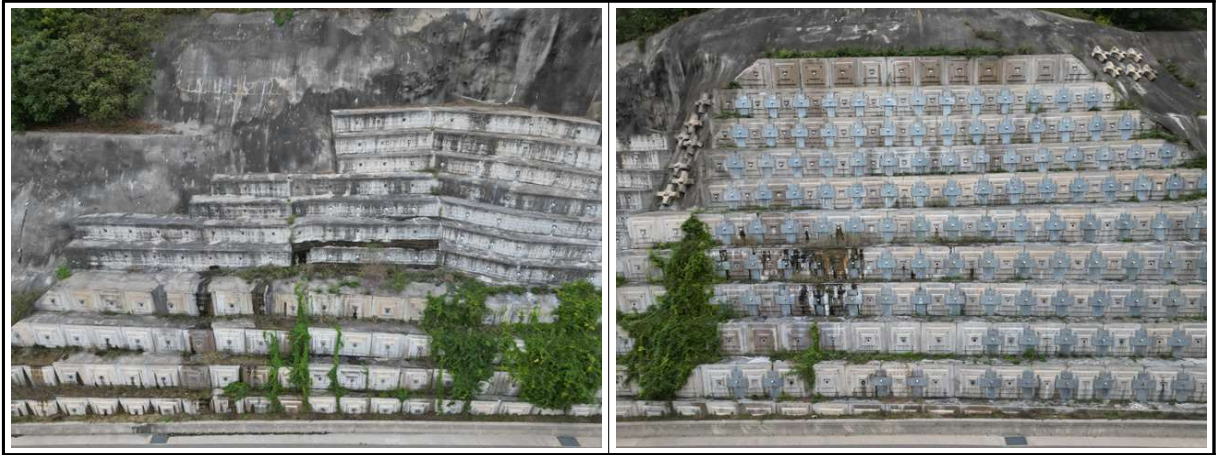
【사진 10.3.2】 전면부 전경

- 전면부에 대한 현장조사 결과, 전면부에서 판넬 파손, 판넬 파손(누수), 판넬 균열, 판넬 누수 흔적, 앵커캡 탈락, 앵커캡 누수흔적 등의 손상이 조사되었으며, 전반적으로 열화 및 박리가 발생되어있는 상태이다.

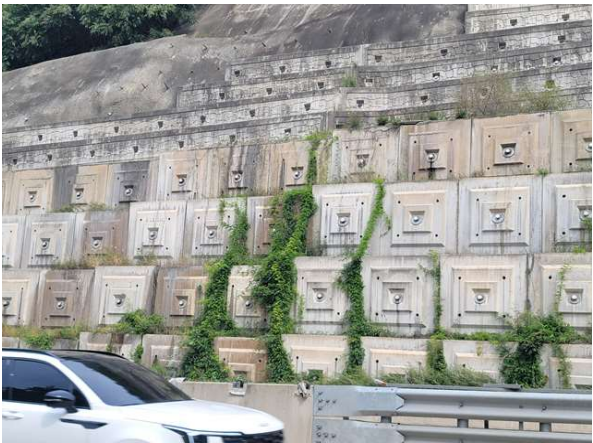
| 현 황 | • S2 식생(1.0x8.0 x3EA) | 현 황 | • S2 판넬 균열부백태(0.5x0.3) |
| 원 인 | • 공용기간 증가, 지하수위 상승으로 인한 누수 | 원 인 | • 공용기간 증가, 손상부 습기흡착 등 |

| 대 책 | • 정비 | 대 책 | • 표면처리 |

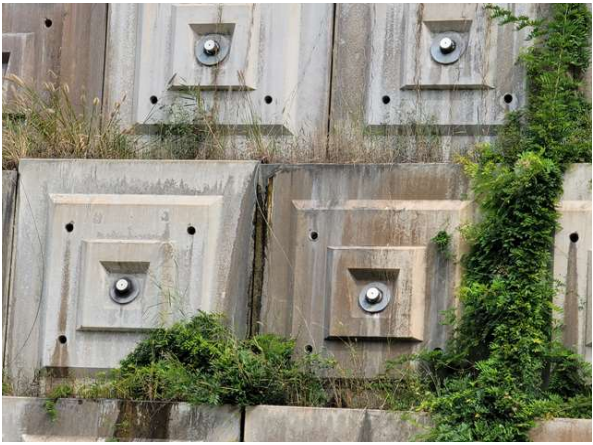
| 현 황 | • S2 판넬 누수 및 박락(0.3x2.0) | 현 황 | • S2 판넬 파손(1.5x0.3) |
| 원 인 | • 지표수 침투, 지하수위 상승으로 인한 누수 | 원 인 | • 절토사면으로 인한 상부하중 등 |

| 대 책 | • 단면보수 | 대 책 | • 주입보수 |

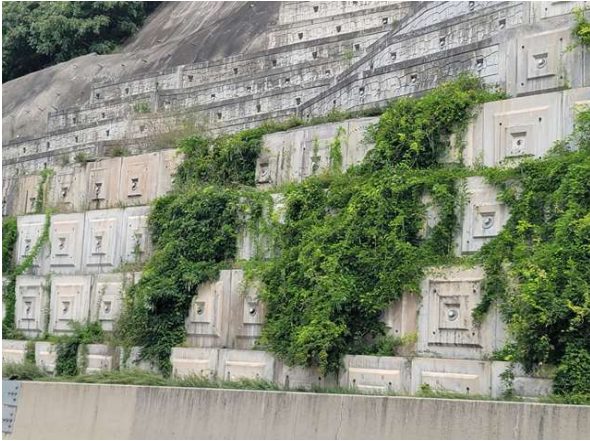
| 현 황 | • S3 식생(11.0x7.0) | 현 황 | • S4 판넬 균열부백태(2.0x0.5 x3EA) |
| 원 인 | • 공용기간 증가, 지하수위 상승으로 인한 누수 | 원 인 | • 공용기간 증가, 손상부 습기흡착 등 |

| 대 책 | • 정비 | 대 책 | • 표면처리 |

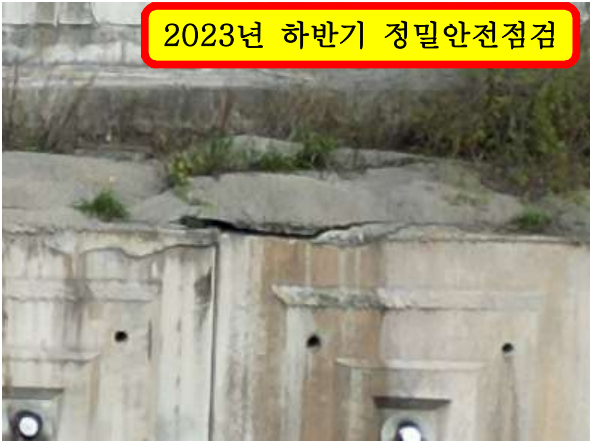
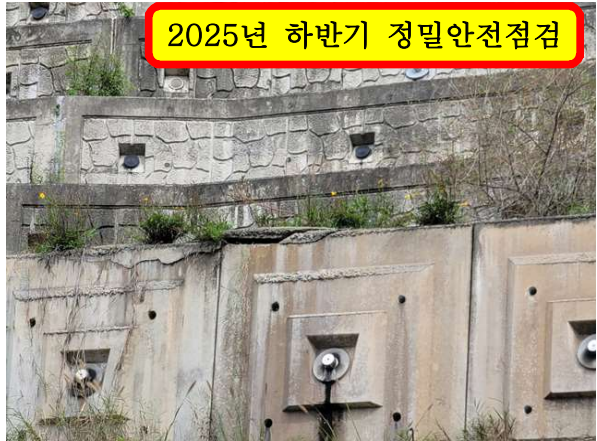
| 현 황 | • S3 판넬 파손(1.5x0.3) | 현 황 | • S3 판넬 파손(1.5x0.3) |
| 원 인 | • 공용기간 증가, 시공미흡 등 | 원 인 | • 공용기간 증가, 시공미흡 등 |

| 대 책 | • 단면보수 | 대 책 | • 단면보수 |

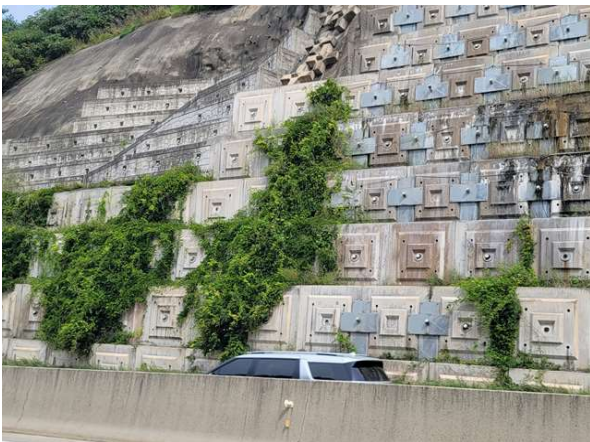
| 현 황 | • S4 식생(2.5x0.3) | 현 황 | • S4 판넬 균열부백태(2.0x0.3) |
| 원 인 | • 공용기간 증가, 지하수위 상승으로 인한 누수 | 원 인 | • 공용기간 증가, 손상부 습기흡착 등 |

| 대 책 | • 정비 | 대 책 | • 주입보수 |

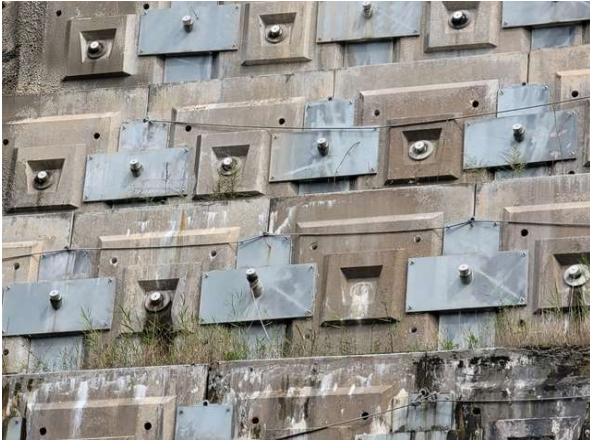
| 현 황 | • S4 망상균열 및 백태(2.0x1.5 x3EA) | 현 황 | • S4 표면열화 및 박리(1.5x1.5 x2EA) |
| 원 인 | • 공용기간 증가, 손상부 습기흡착 등 | 원 인 | • 지하수위 상승으로 인한 누수, 열화 등 |

| 대 책 | • 표면처리 | 대 책 | • 단면보수 |

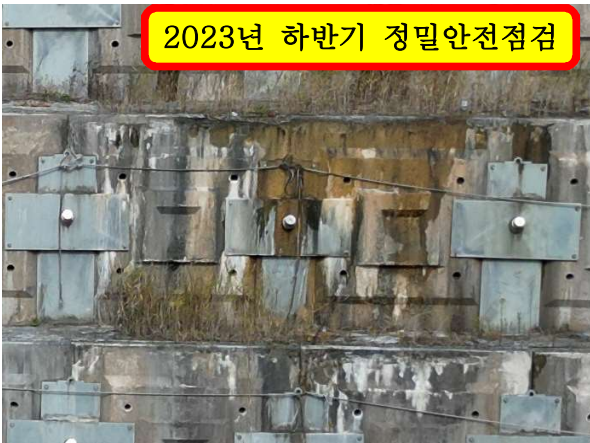
| 현 황 | • S4 백태, 표면오염, 누수흔적 등 | 현 황 | • S4 표면열화 및 박리(2.0x2.0 x4EA) |

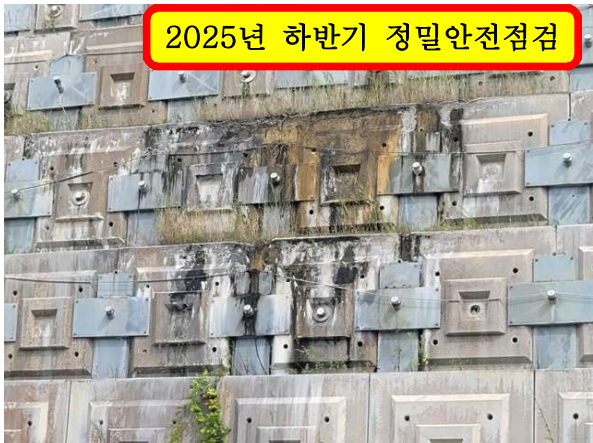
| 원 인 | • - | 원 인 | • 지하수위 상승으로 인한 누수, 열화 등 |

| 대 책 | • - | 대 책 | • 단면보수 |

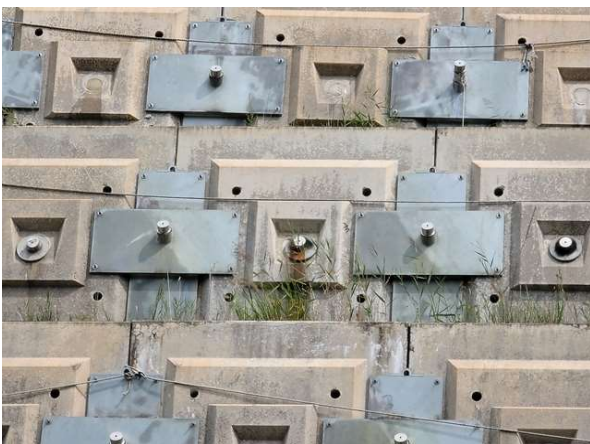
| 현 황 | • S5 앵커캡 누수흔적(누수) (1EA) | 현 황 | • S5 판넬 균열(0.5mm이상) (L=2.0m) |
| 원 인 | • 지표수 침투, 지하수위 상승으로 인한 누수 | 원 인 | • 공용기간 증가, 시공미흡 등 |

| 대 책 | • 주의관찰 | 대 책 | • 주입보수 |

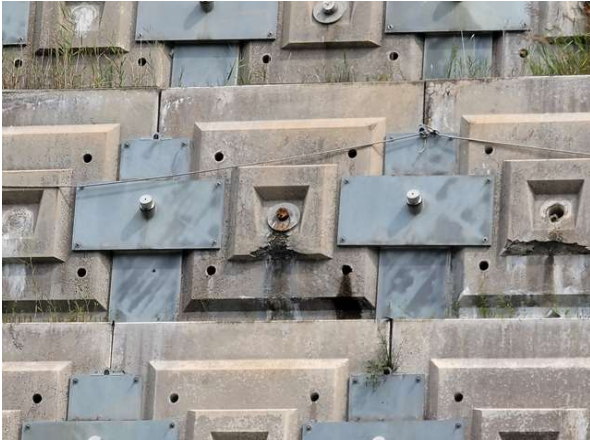
| 현 황 | • S5 표면열화 및 박리(0.5x0.5) | 현 황 | • S5 표면열화 및 박리(1.0x0.3) |
| 원 인 | • 지하수위 상승으로 인한 누수, 열화 등 | 원 인 | • 지하수위 상승으로 인한 누수, 열화 등 |

| 대 책 | • 주입보수 | 대 책 | • 단면보수 |

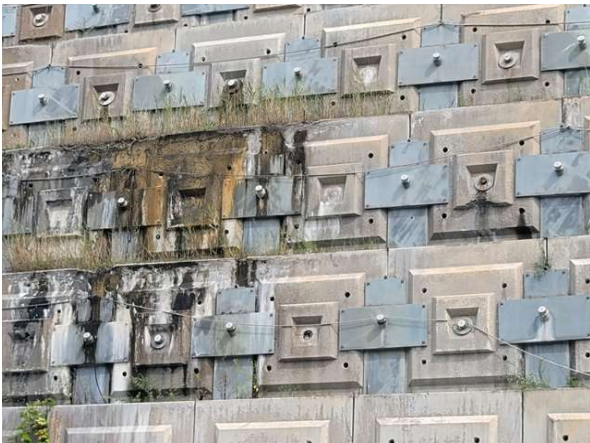
| 현 황 | • S5 표면열화 및 박리(1.5x1.5 x2EA) | 현 황 | • S6 판넬 균열(0.3mm이상) (L=1.5m) |
| 원 인 | • 지하수위 상승으로 인한 누수, 열화 등 | 원 인 | • 절토사면으로 인한 상부하중 등 |

| 대 책 | • 단면보수 | 대 책 | • 주입보수 |

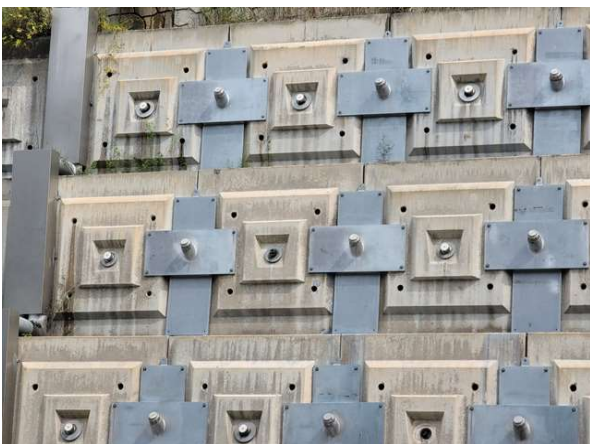
| 현 황 | • S7 앵커캡 탈락(3EA) | 현 황 | • S9 판넬 잡철근노출(0.1x0.1 x2EA) |
| 원 인 | • 절토사면으로 인한 상부하중 등 | 원 인 | • 시공미흡, 열화 등 |

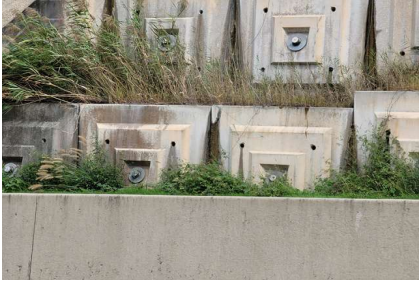
| 구 분 | 중점유지관리 사항 | 현황 사진 |
|---|---|---|
| 전<br>면<br>부 | <ul style="list-style-type: none"> <li>• 판넬 누수 및 박락<br/>→ 판넬 누수 및 박락의 발생 원인은 지표수 침투, 지하수위 상승으로 인한 손상부 우수유입에 의한 것으로 유추되며, 단면보수 등의 보수를 실시하고 손상의 재발생 여부를 확인하는 유지관리가 필요</li> </ul> | |

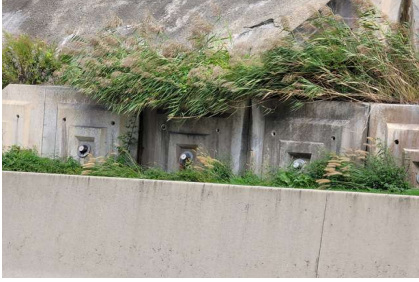
| 구 분 | 중점유지관리 사항 | 현황 사진 |
|---|---|---|
| | <ul style="list-style-type: none"> <li>• 앵커캡 누수흔적(누수)<br/>→ 앵커캡 누수흔적(누수)의 발생 원인은 지표수 침투, 지하수위 상승으로 인한 앵커캡 내부 누수에 의한 것으로 유추되며, 주기적인 점검을 통한 손상의 진전여부를 파악하는 것이 필요</li> </ul> | |

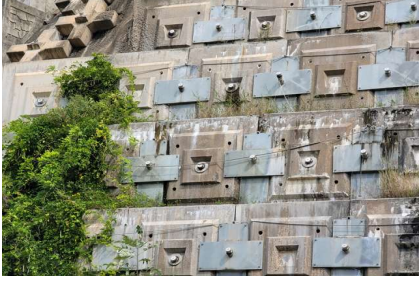
| 구 분 | 중점유지관리 사항 | 현황 사진 |
|---|---|---|
| | <ul style="list-style-type: none"> <li>• 판넬 균열부백태, 망상균열 및 백태<br/>→ 판넬 균열부백태, 망상균열 및 백태의 발생 원인은 지표수 침투, 지하수위 상승으로 인한 손상부 우수유입에 의한 것으로 유추되며, 표면처리 등의 보수를 실시하고 손상의 재발생 여부를 확인하는 유지관리가 필요</li> </ul> | |

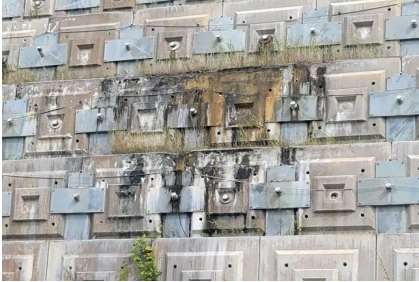
| 구 분 | 중점유지관리 사항 | 현황 사진 |
|---|---|---|
| | <ul style="list-style-type: none"> <li>• 판넬 표면열화 및 박리<br/>→ 판넬 표면열화 및 박리의 발생 원인은 지표수 침투, 지하수위 상승으로 인한 누수, 공용기간 증가, 열화 등 복합적인 원인에 의한 손상으로 부재의 보호 및 내구성 확보 차원의 단면보수 등의 보수를 실시하고 손상의 재발생 여부를 확인하는 유지관리가 필요</li> </ul> | |

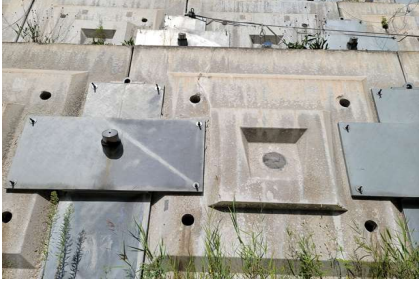
| 구 분 | 중점유지관리 사항 | 현황 사진 |
|---|---|---|
| | <ul style="list-style-type: none"> <li>• 판넬 균열(0.5mm이상)<br/>→ 자연사면부 절토 이전에 옹벽 상부 절토사면의 하중에 의해 발생한 손상으로 유추되며, 현재는 절토사면의 자연사면부에 대한 절토가 완료되어 있는 상태로 주입보수 등의 보수를 실시하고 손상의 재발생 여부 확인이 필요</li> </ul> | |

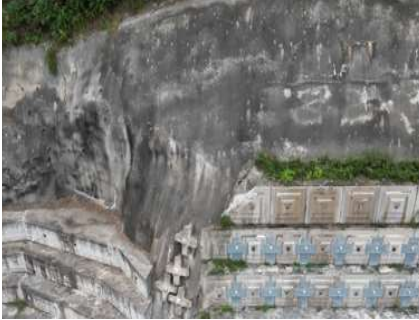
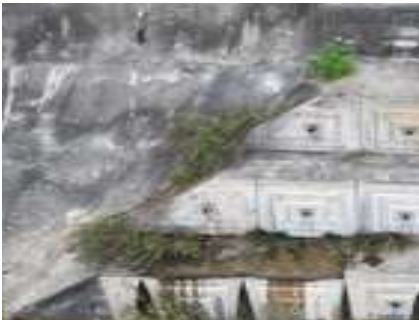
| 구 분 | 중점유지관리 사항 | 현황 사진 |
|---|---|---|
| 성<br>토<br>부 | <ul style="list-style-type: none"> <li>· 슛크리트 파손</li> <li>→ 슛크리트 파손은 강우시 우수유입에 의한 2차 손상이 발생할 수 있으므로, 단면보수를 통하여 우수가 유입되는 것을 방지하는 조치가 필요하며, 보수후 주기적인 점검을 실시하여 추가 발생여부 확인요망</li> <li>· 슛크리트 내부 토사유실</li> <li>→ 슛크리트 내부 토사유실은 강우시 우수유입에 의한 2차손상이 발생할 수 있으므로, 단면보수를 통하여 우수가 유입되는 것을 방지하는 조치가 필요하며, 보수후 주기적인 점검을 실시하여 추가 발생여부 확인요망</li> </ul> | <br> |
