# 11. 패널식 옹벽 11

### 11.1 시설물 개요

본 시설물은 경상북도 영천시 신녕면 화남리(상주영천고속도로 62.388~62.470km)에 위치한 2중 시설물로서 연장 136.9m, 지면노출높이 7.5m의 패널식 보강토옹벽이다.

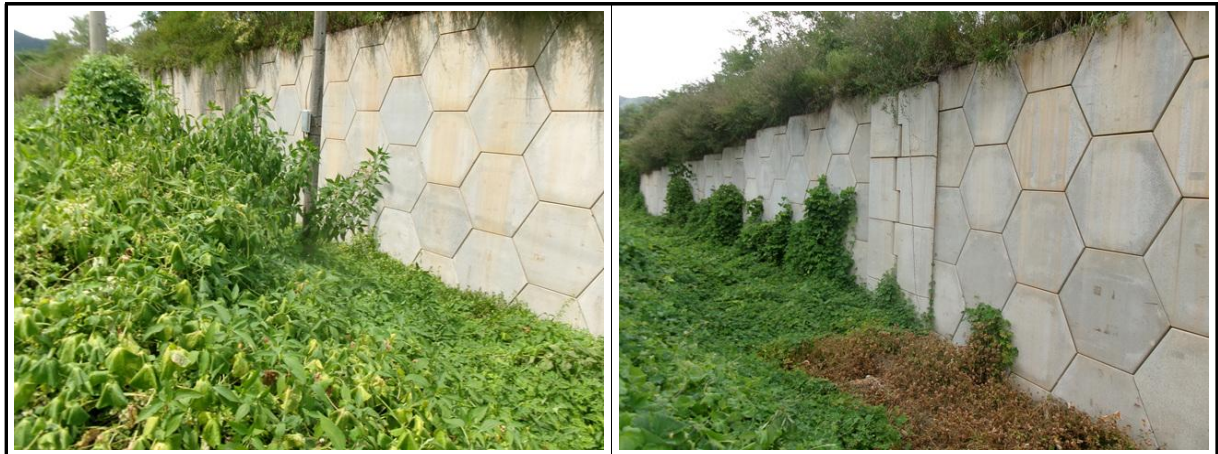
【사진 11.3.1】 지반, 기초부 전경

- 지반, 기초부에 대한 현장조사 결과, 침하, 활동, 전도 등 구조적인 손상결함 및 세굴이 없는 양호한 상태로 조사되었다.

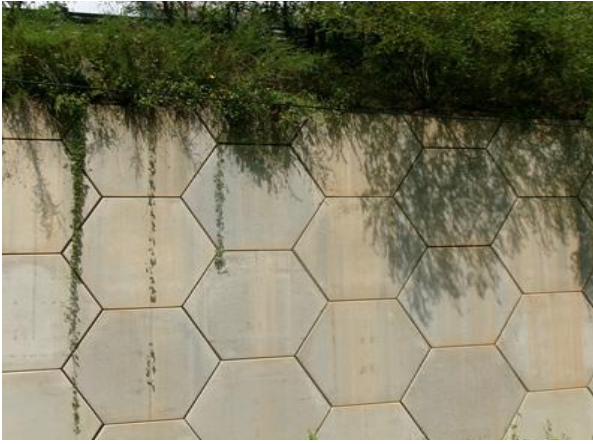
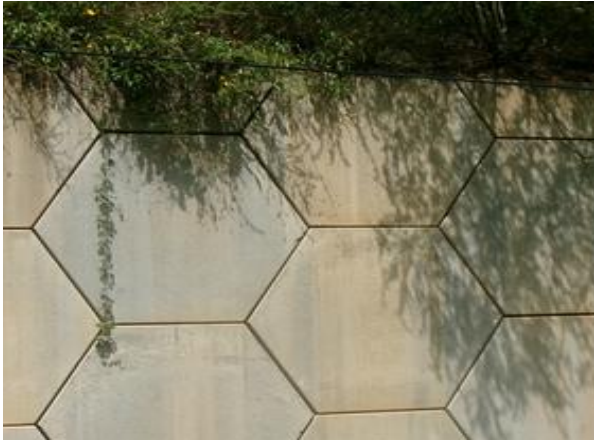
| 현 황 | • S5 판넬 파손(0.2x0.1) | 현 황 | • S5 판넬 파손(0.2x0.1) |
| 원 인 | • 외부 충격 | 원 인 | • 외부 충격 |

| 대 책 | • 주의관찰 | 대 책 | • 주의관찰 |

- 전면부에서 조사된 판넬 파손의 경우 외부충격 등에 의한 손상으로 손상의 정도가 경미하여 구조적인 영향을 미치는 손상은 아니다. 이에 즉각적인 보수를 실시하기 보다는 주기적인 점검을 통한 손상의 진전여부를 확인하는 유지관리를 실시하고 손상의 진전시 단면보수 등의 보수를 실시하는 것이 바람직할 것으로 사료된다.
- 조사된 실란트 열화의 경우 공용기간 증가에 의한 열화 손상이며, 실란트 재시공 등 보수를 실시하고 손상의 재발생 여부를 확인하는 유지관리가 필요하다. 또한 옹벽 상부 및 전면에 전체적으로 과도한 식생이 산재하여 원활한 유지관리 및 점검을 위한 정비가 필요하다.

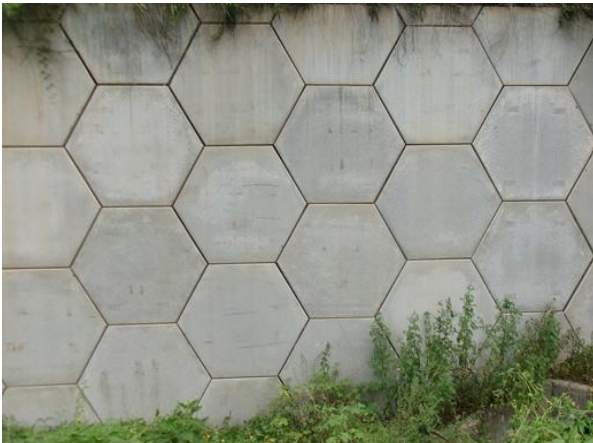
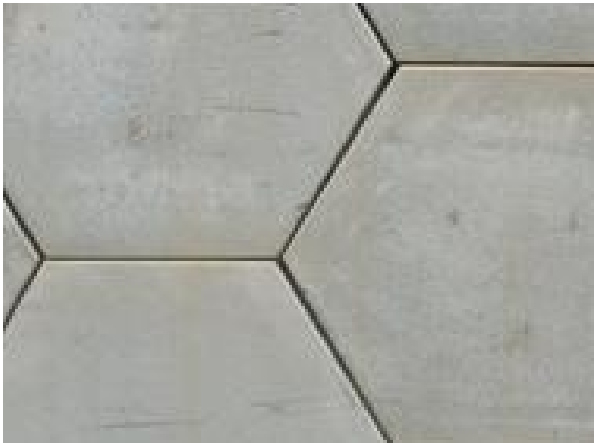
| 현 황 | • S6 판넬 파손(0.1x0.1) | 현 황 | • S6 판넬 파손(0.1x0.1) |
| 원 인 | • 외부 충격 | 원 인 | • 외부 충격 |

| 대 책 | • 주의관찰 | 대 책 | • 주의관찰 |

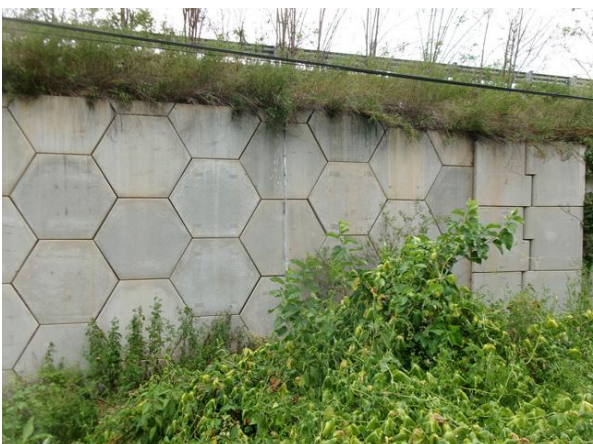
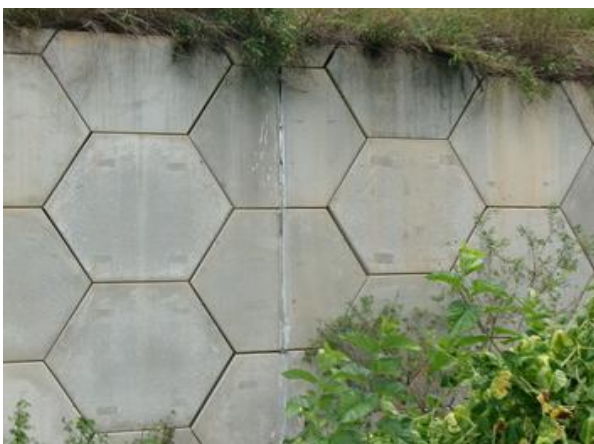
| 현 황 | • S6 실란트 열화(L=4.50m) | 현 황 | • S6 실란트 열화(L=4.50m) |
| 원 인 | • 공용기간 증가 등 | 원 인 | • 공용기간 증가 등 |

| 대 책 | • 실란트 재시공 | 대 책 | • 실란트 재시공 |

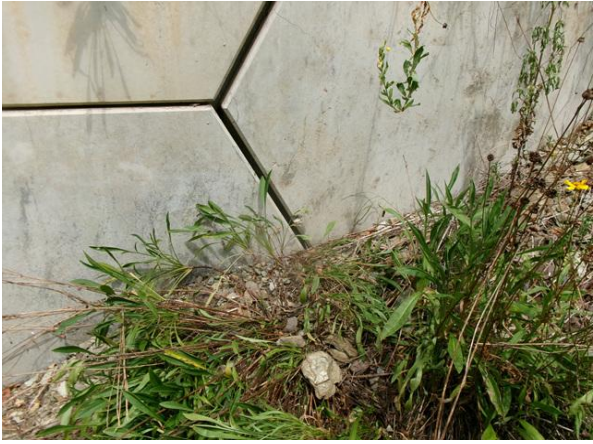
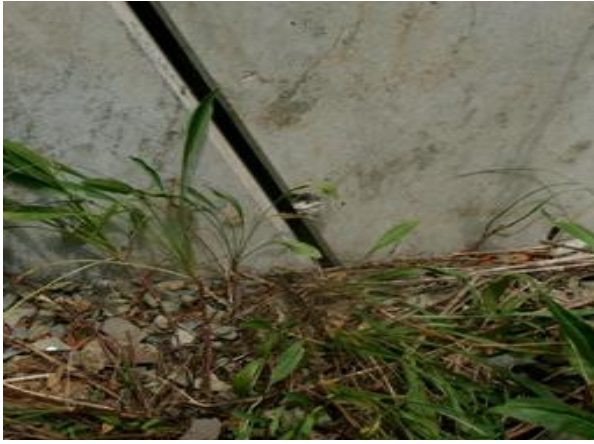
| 현 황 | • S7 판넬 파손(0.1x0.1) | 현 황 | • S7 판넬 파손(0.1x0.1) |
| 원 인 | • 외부 충격 | 원 인 | • 외부 충격 |

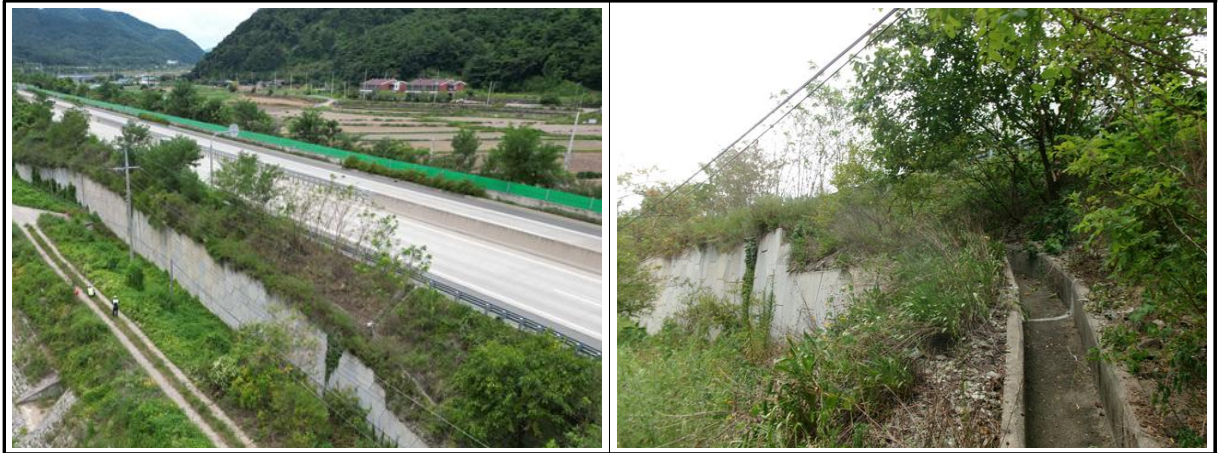
【사진 11.3.3】 주변영향인자 전경

- 주변영향인자에 대한 현장조사 결과, 손상이 없는 양호한 상태로 조사되었으며, 상부 성토부, 도로 포장부에도 성토부 내의 침식, 유실 등의 손상이 없는 상태로서 전반적으로 양호한 상태를 유지하고 있는 것으로 조사되었다.

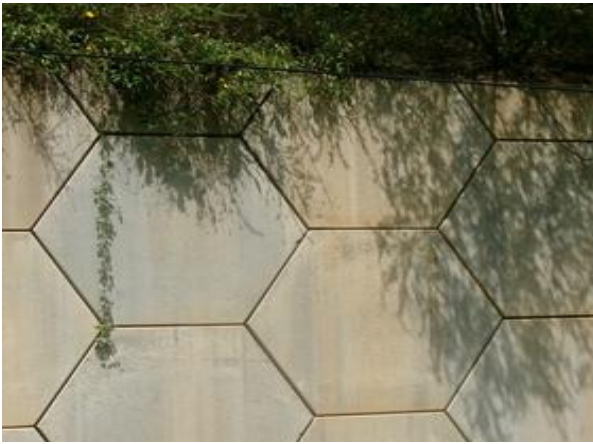
| S5 패널 파손(0.2x0.1) | S6 패널 파손(0.1x0.1) |

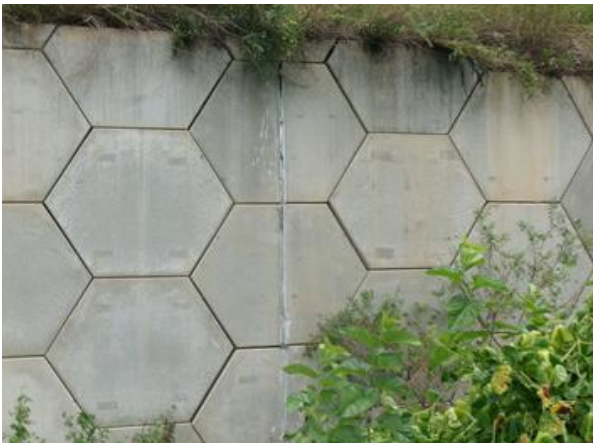
| S6 실란트 열화(L=4.50m) | S7 패널 파손(0.1x0.1) |

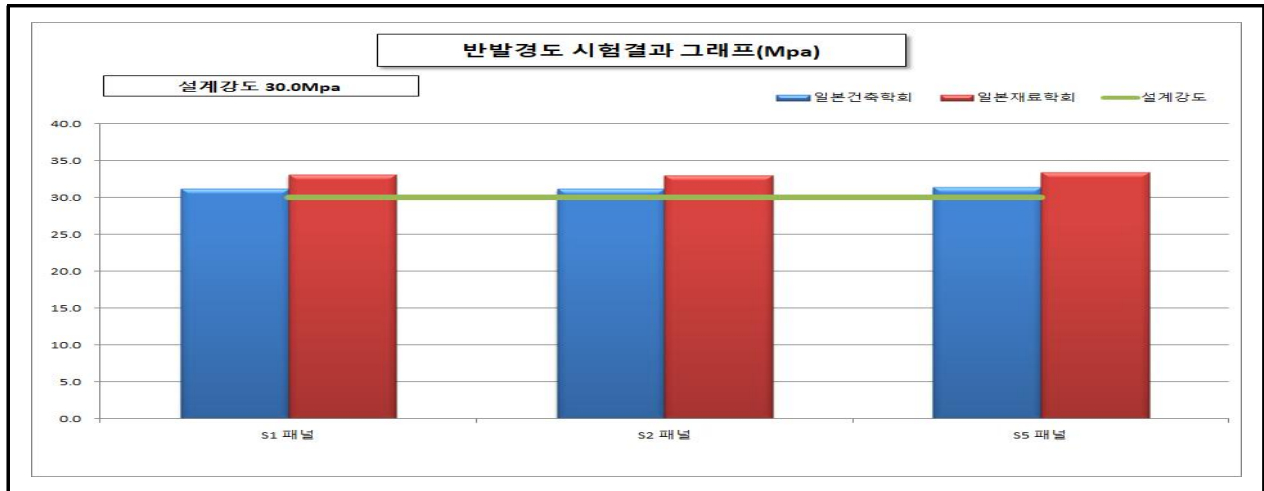
【그림 11.4.2】 반발경도시험 측정결과

- 반발경도법에 의한 압축강도 측정결과 31.2~31.3MPa로 측정되었으며, 설계기준압축강도 (30.0MPa)를 100%이상 상회하는 것으로 확인되었고, 건전부와 비건전부의 강도를 비교 및 검토한 결과, 비건전부의 강도가 건전부의 99.8%이상으로 큰 차이가 없는 것으로 분석되었다. 따라서 콘크리트의 내구성능은 양호한 상태인 것으로 판단되며, 콘크리트 강도는 공용년수 경과에 따른 강도저하가 없는 것으로 조사되었다.

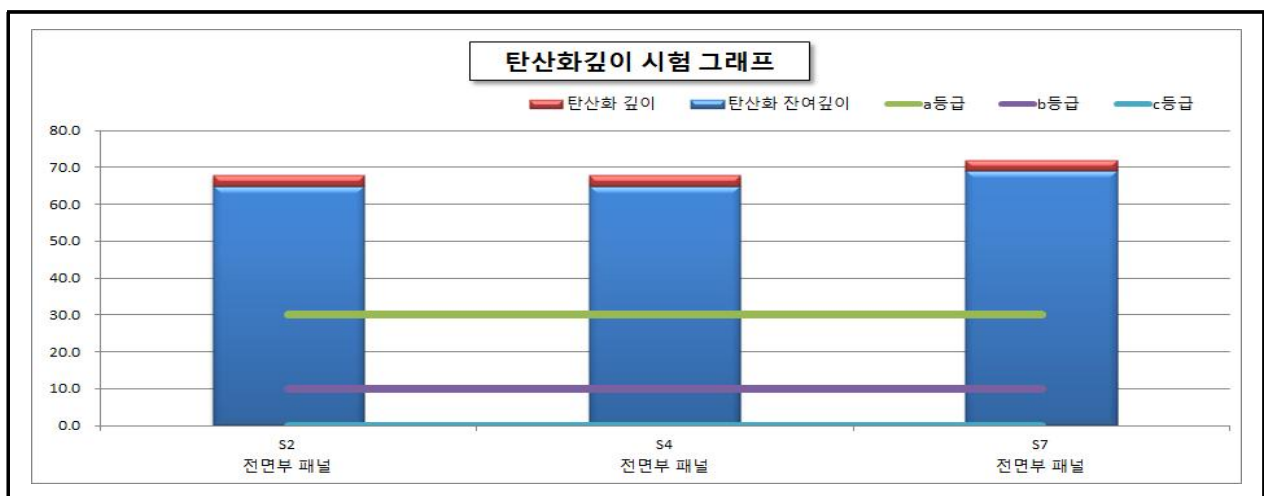
【그림 11.4.3】 탄산화 깊이 측정결과

- 금회 점검에서 탄산화시험은 총 3개소 시험을 실시하였으며 분석 결과, 전개소 모두 “탄산화에 의한 부식발생 우려 없음” 인 ‘a’ 등급으로 평가되었고 100년 이상의 잔존수명을 확보하여 공용상의 문제는 없을 것으로 판단된다.
