## 제2편 시 설 물 편

# 1. 영천절토01

영천절토01은 경상북도 상주시 낙동면 상촌리(상주영천고속도로 1.000~1.400km)에 위치한 사면으로서 총 연장 400.0m, 높이 34.2m로, 2017년 06월 준공된 절토사면이다. 또한, 준공 이후 별도의 용도변경 없이 공용중이다.

상주영천고속도로 2024~2025년 시설물 안전점검 용역  
(2025년 하반기 정밀안전점검)

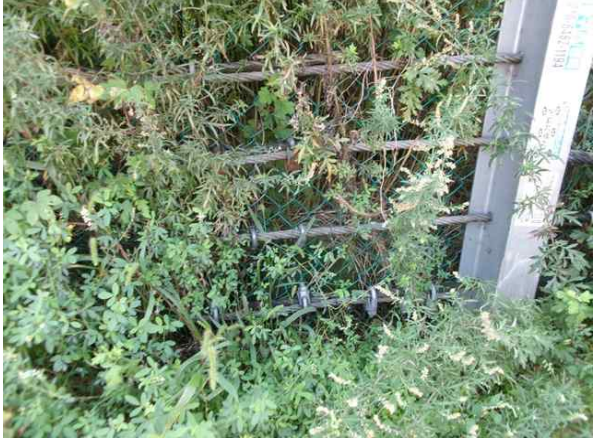
| 현 황 | 1.180k 사면하부 낙석퇴적 | 현 황 | 1.020k 1단 암괴 |
| 원 인 | 틈새 충전물유실로 인한 결합력 저하 | 원 인 | 기존사면의 암 |

| 대 책 | 주의관찰 | 대 책 | 주의관찰 |

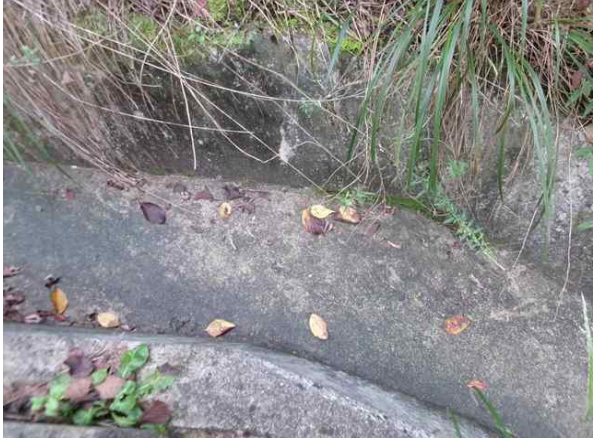
- 배수시설은 소단배수로 및 산마루측구, 수직도수로가 시공되어 있다.
- 소단배수로 및 산마루측구에 균열이 확인되었고, 진전은 미미한 상태이다.
- 상기 발생한 손상중 종방향 균열은 시공당시 다짐미흡으로 압밀작용 부위를 따라 배수로 자중에 의해 발생한 것으로 판단되며, 손상부위로 지표수의 유입으로 인해 손상의 진전이 예상되므로 원활한 배수 및 유지관리를 위해 주입보수가 필요하다.

| 현 황 | 1.010k 산마루측구 균열(0.5/0.5) | 현 황 | 1.080k 소단배수로 균열(0.5/2.0) |
| 원 인 | 다짐미흡, 배수로 자중, 지표수 유입 | 원 인 | 다짐미흡, 배수로 자중, 지표수 유입 |

| 대 책 | 주입보수 | 대 책 | 주입보수 |

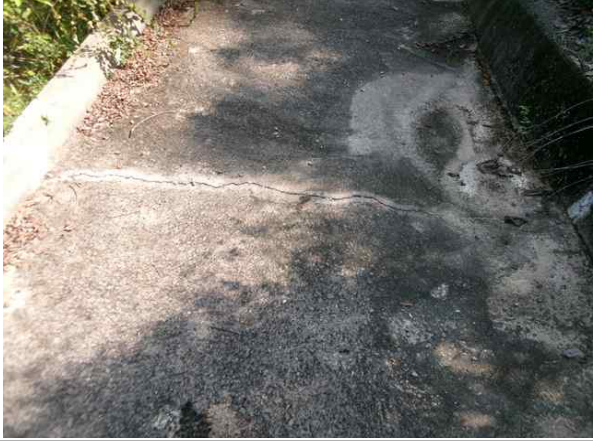
| 현 황 | 1.090k 소단배수로 균열(1.0/2.0) | 현 황 | 1.100k 소단배수로 균열(0.5/2.0) |
| 원 인 | 다짐미흡, 배수로 자중, 지표수 유입 | 원 인 | 다짐미흡, 배수로 자중, 지표수 유입 |

| 대 책 | 주입보수 | 대 책 | 주입보수 |

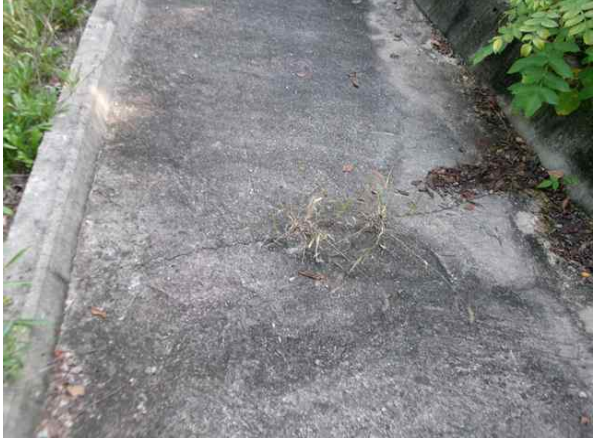
| 현 황 | 1.120k 소단배수로 균열 (0.5/2.0) | 현 황 | 1.130k 소단배수로 균열 (0.5/2.0) |
| 원 인 | 다짐미흡, 배수로 자중, 지표수 유입 | 원 인 | 다짐미흡, 배수로 자중, 지표수 유입 |

| 대 책 | 주입보수 | 대 책 | 주입보수 |

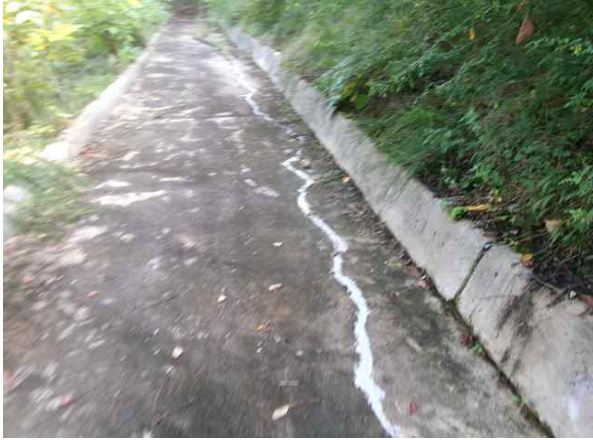
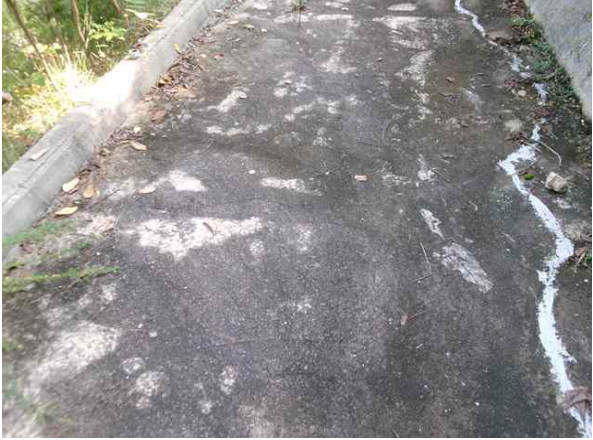
| 현 황 | 1.160k 소단배수로 횡중균열 (1.0/50.0) | 현 황 | 1.160k 소단배수로 횡중균열 (1.0/50.0) |
| 원 인 | 다짐미흡, 배수로 자중, 지표수 유입 | 원 인 | 다짐미흡, 배수로 자중, 지표수 유입 |

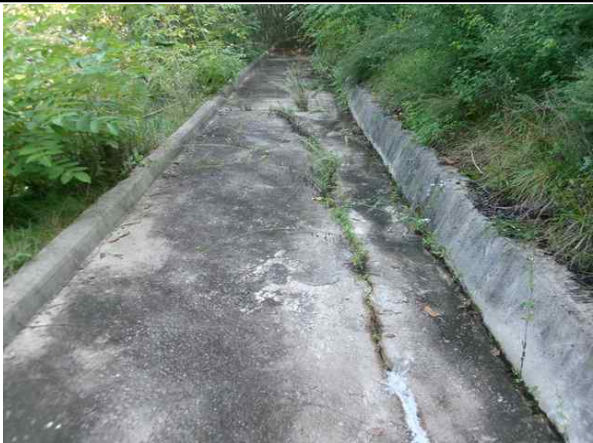
- 배수시설은 소단배수로 및 산마루측구, 수직도수로가 시공되어 있다.
- 소단배수로 균열이 조사되었고, 상기 발생한 손상은 시공당시 다짐미흡으로 압밀작용 부위를 따라 배수로 자중에 의해 발생된 것으로 판단되며, 손상부위로 지표수의 유입으로 인해 손상의 진전이 예상되므로 원활한 배수 및 유지관리를 위해 주입보수가 필요하다.

| 현 황 | 1.220k 소단배수로 균열(1.0/25.0) | 현 황 | 1.240k 소단배수로 균열(0.5/2.0*9ea) |
| 원 인 | 다짐미흡, 배수로 자중, 지표수 유입 | 원 인 | 다짐미흡, 배수로 자중, 지표수 유입 |

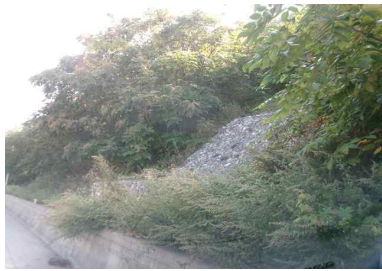
| 구 분 | 중점유지관리 사항 | 현황 사진 |
|---|---|---|
| 사<br>면<br>부 | <ul style="list-style-type: none"> <li>• 개비온설치 및 네일링 구간</li> <li>→ 보호/보강시설 주변부 유실에 대한 주의관찰</li> </ul> | |

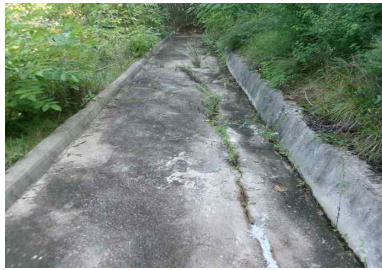
| 구 분 | 중점유지관리 사항 | 현황 사진 |
|---|---|---|
| 배수<br>시설 | <ul style="list-style-type: none"> <li>• 배수로 균열 구간</li> <li>→ 균열부에 대한 보수가 필요하며, 주기적인 점검을 실시하는 유지관리가 필요</li> </ul> | |

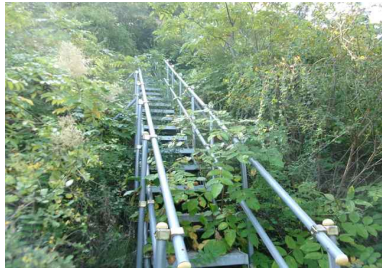
| 구 분 | 중점유지관리 사항 | 현황 사진 |
|---|---|---|
| 보호<br>시설 | <ul style="list-style-type: none"> <li>• 점검계단 식생</li> <li>→ 원활한 점검 및 유지관리를 위해 식생에 대한 정비가 필요</li> </ul> | |
