## 5. 상주절토05

### 5.1 시설물의 개요

상주절토05는 경상북도 상주시 낙동면 장곡리(상주영천고속도로 4.330~4.630km)에 위치한 사면으로서 총 연장 300.0m, 높이 53.0m로, 2017년 06월 준공된 절토사면이다. 또한, 준공 이후 별도의 용도변경 없이 공용중이다.

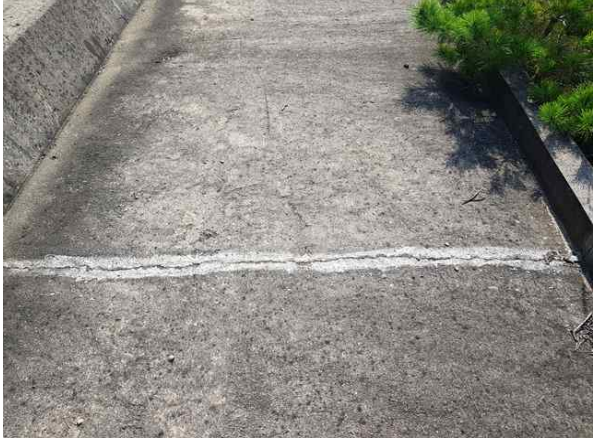
| 현 황 | 4.480k 소단배수로 균열(0.3/2.0) | 현 황 | 4.410k 배수시설 토사퇴적(60*0.5*0.1) |
| 원 인 | 다짐미흡, 배수로 자중, 지표수 유입 | 원 인 | 사면부 지표수 유입 |

| 대 책 | 주입보수 | 대 책 | 정비 |

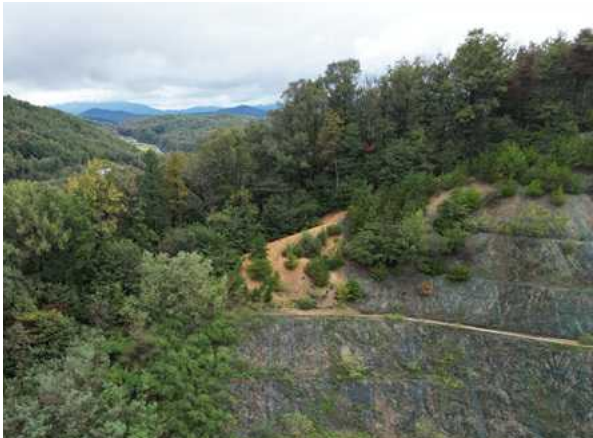
| 현 황 | 4.390k 심한풍화(20.0*10.0) | 현 황 | 2023년 정밀안전점검 |
| 원 인 | 절개면 노출부, 지표수유입, 풍화작용 | 원 인 | 절개면 노출부, 지표수유입, 풍화작용 |

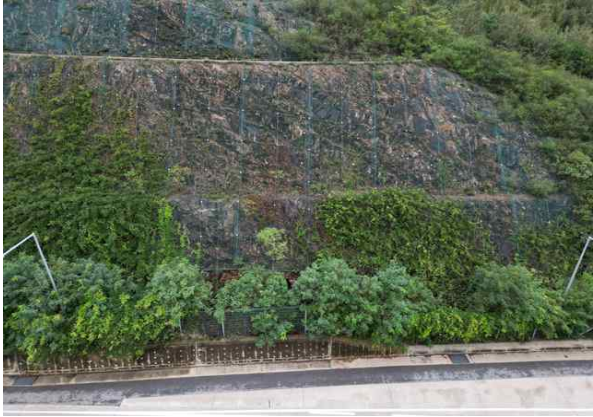
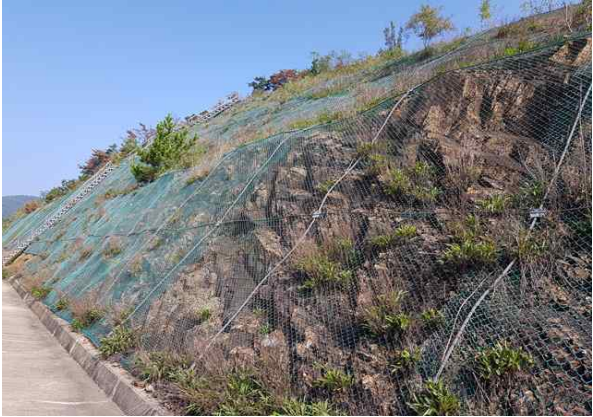
| 현황 | 4.580k 2단 보통~심한풍화(10.0*10.0) | 현황 | 4.580k 2단 보통~심한풍화(10.0*10.0) |
| 원인 | 지표수 유입, 장기공용 | 원인 | 지표수 유입, 장기공용 |

| 대책 | 주의관찰 | 대책 | 주의관찰 |

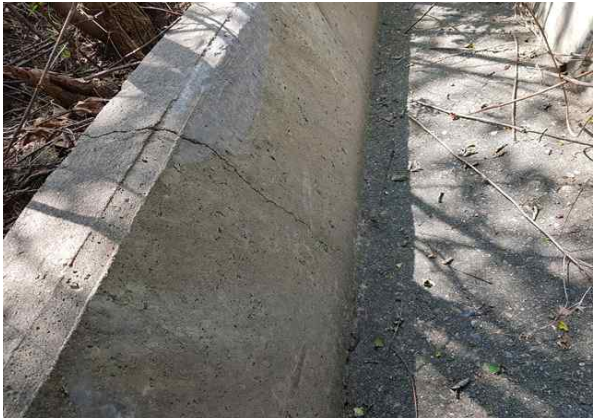
| 현황 | 4.610k 산마루측구 균열(0.3/0.5) | 현황 | 4.610k 산마루측구 균열(0.3/1.5) |
| 원인 | 다짐미흡, 배수로 자중, 지표수 유입 | 원인 | 다짐미흡, 배수로 자중, 지표수 유입 |

| 대책 | 주입보수 | 대책 | 주입보수 |

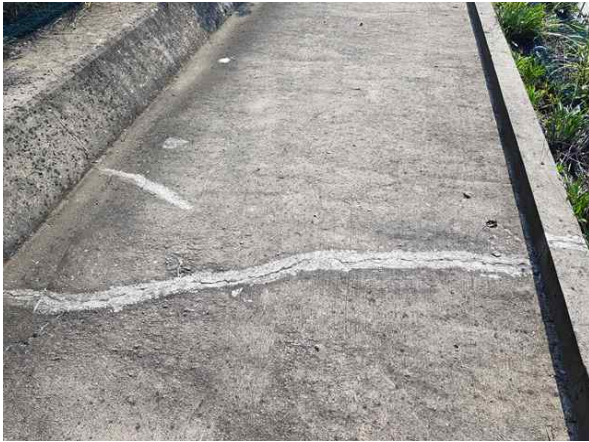
| 현 황 | 4.500k 소단배수로 재균열(0.3/1.5*2ea) | 현 황 | 4.500k 소단배수로 재균열(0.3/2.5) |
| 원 인 | 다짐미흡, 배수로 자중, 지표수 유입 | 원 인 | 다짐미흡, 배수로 자중, 지표수 유입 |

| 대 책 | 주입보수 | 대 책 | 주입보수 |

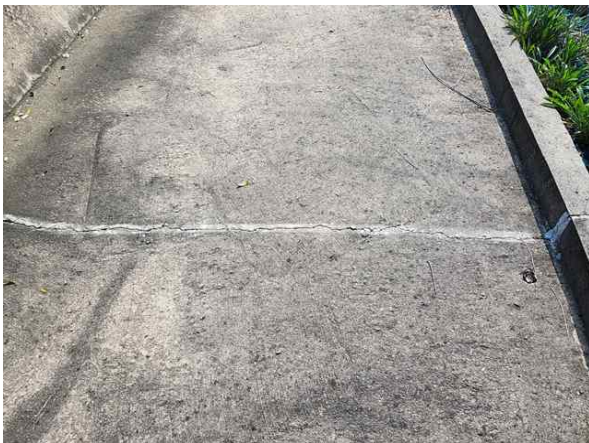
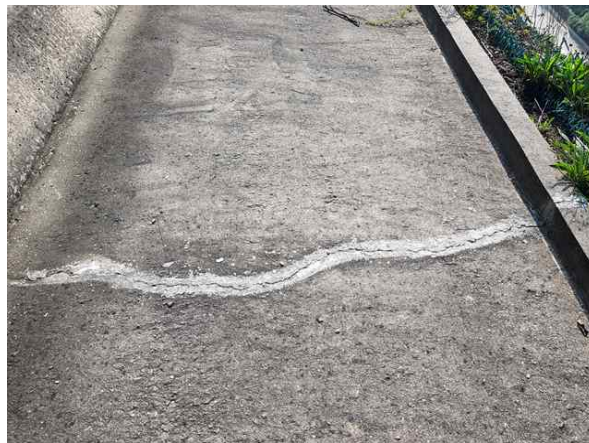
| 현 황 | 4.520k 소단배수로 재균열(0.5/2.0) | 현 황 | 4.520k 소단배수로 재균열(0.5/2.0) |
| 원 인 | 다짐미흡, 배수로 자중, 지표수 유입 | 원 인 | 다짐미흡, 배수로 자중, 지표수 유입 |

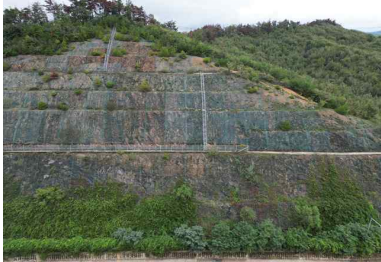
| 구 분 | 점검 결과 | 비고 |
|---|---|---|
| 추락방지시설 | 추락방지시설인 점검계단은 손상이 관찰되지 않은 양호한 상태로, 유지관리에 문제가 없는 것으로 판단된다. | |

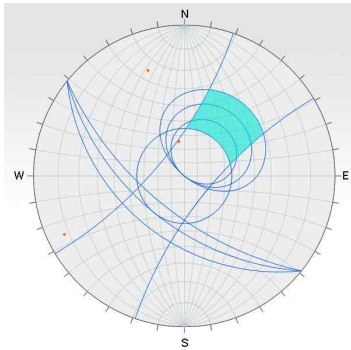
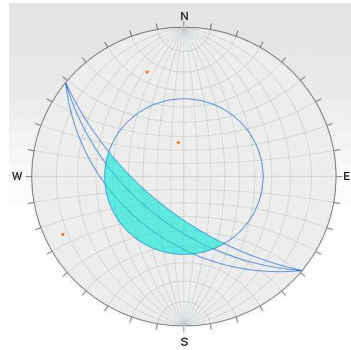
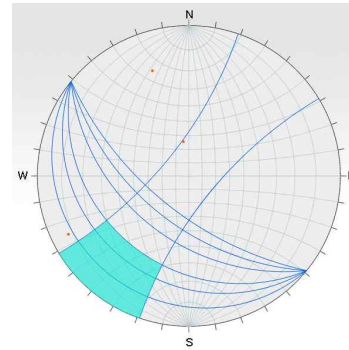
| 구 분 | | J1 | J2 | J3 | 절리상태 점수 | | |
|---|---|---|---|---|---|---|---|
| 안정 | | 안정 | | 안정 | | | |
| <ul style="list-style-type: none"><li>● 평면파괴 영역에 절리군의 극점이 분포하고 있지 않음</li><li>● 썩기파괴 영역에 절리군의 극점이 분포하고 있지 않음</li><li>● 전도파괴 영역에 절리군의 극점이 분포하고 있지 않음</li></ul> | | | | | | | |

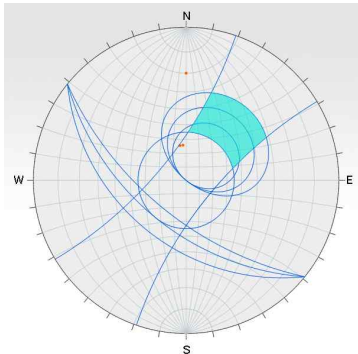
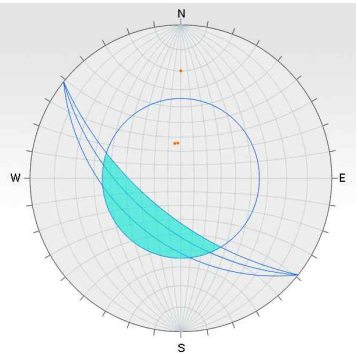
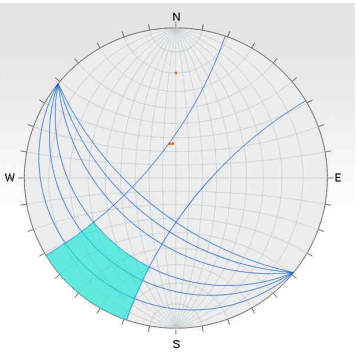
| 구 분 | | J4 | J5 | J6 | 절리상태 점수 | | |
|---|---|---|---|---|---|---|---|
| 안정 | | 안정 | | 안정 | | | |
| <ul style="list-style-type: none"><li>● 평면파괴 영역에 절리군의 극점이 분포하고 있지 않음</li><li>● 썰기파괴 영역에 절리군의 극점이 분포하고 있지 않음</li><li>● 전도파괴 영역에 절리군의 극점이 분포하고 있지 않음</li></ul> | | | | | | | |

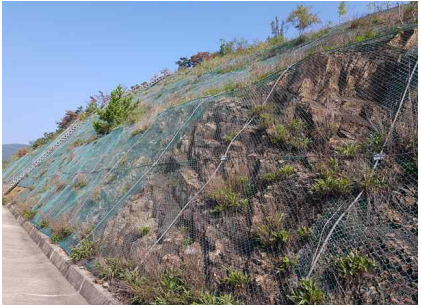
| 구 분 | 중점유지관리 사항 | 현황 사진 |
|---|---|---|
| 사<br>면<br>부 | <ul style="list-style-type: none"> <li>• 보통~심한풍화 구간</li> <li>→ 지표수 및 해빙기에 대해 취약하므로, 주기적인 점검으로 통해 손상의 진전유무에 대한 확인, 유지관리를 실시</li> </ul> | |

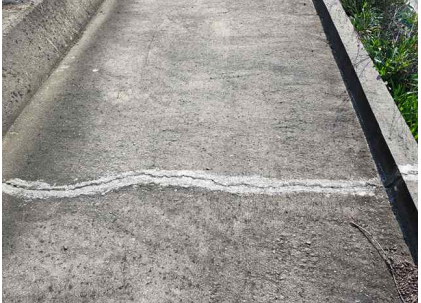
| 구 분 | 중점유지관리 사항 | 현황 사진 |
|---|---|---|
| 배수<br>시설 | <ul style="list-style-type: none"> <li>• 배수로 균열 구간</li> <li>→ 균열부에 대한 보수가 필요하며, 보수후에도 재손상 발생에 대한 주기적인 점검을 실시하는 유지관리가 필요</li> </ul> | |
