## 10. 상주절토10

### 10.1 시설물의 개요

상주절토10은 경상북도 구미시 도개면 궁거리(상주영천고속도로 15.314~15.514km)에 위치한 사면으로서 총 연장 200.0m, 높이 49.0m로, 2017년 06월 준공된 절토사면이다. 또한, 준공 이후 별도의 용도변경 없이 공용중이다.

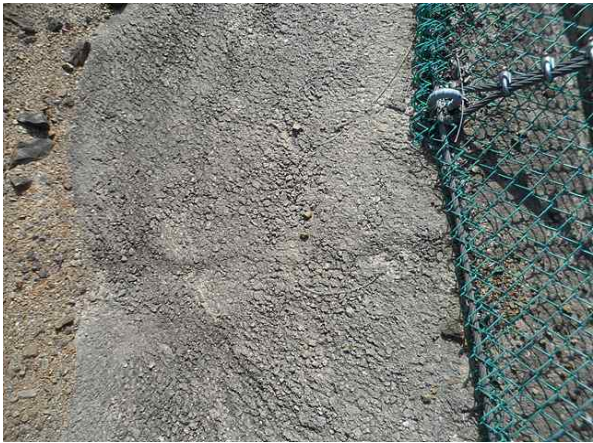
- 배수시설은 소단배수로 및 산마루측구가 시공되어 있다.
- 소단배수로 및 산마루측구에 균열, 토사퇴적, 파손 등의 손상이 조사되었다.
- 균열, 파손 등의 손상은 시공당시 다짐미흡으로 압밀작용 부위를 따라 배수로 자중에 의해 발생된 것으로 판단되며, 손상부위로 지표수의 유입으로 인해 손상의 진전이 예상되므로 원활한 배수 및 유지관리를 위해 주입보수, 단면보수가 필요하다.
- 토사퇴적은 사면 파쇄부에 공용기간 증가, 지표수 유입에 의해 퇴적된 것으로 판단되며, 원활한 배수를 위해 청소가 필요하다.

| 현 황 | 15.410k 소단배수로 균열(0.3/2.0) | 현 황 | 15.415k 소단배수로 균열(0.3/2.0) |
| 원 인 | 다짐미흡, 배수로 자중, 지표수 유입 | 원 인 | 다짐미흡, 배수로 자중, 지표수 유입 |

| 대 책 | 주입보수 | 대 책 | 주입보수 |

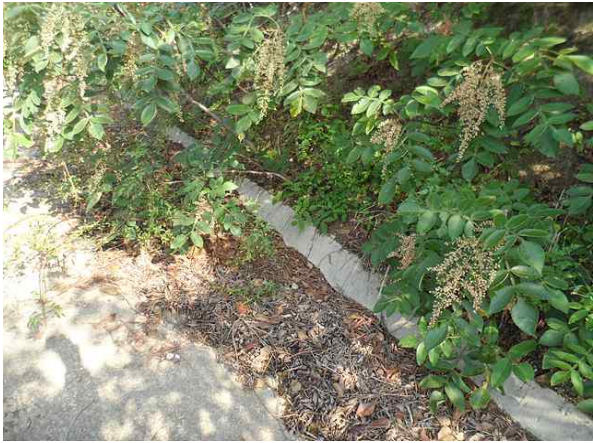
| 현 황 | 1소단배수로 토사퇴적(100*0.5*0.1) | 현 황 | 2소단배수로 토사퇴적(50*0.5*0.1) |
| 원 인 | 지표수 유입, 토사유실 | 원 인 | 지표수 유입, 토사유실 |

| 대 책 | 정비 | 대 책 | 정비 |

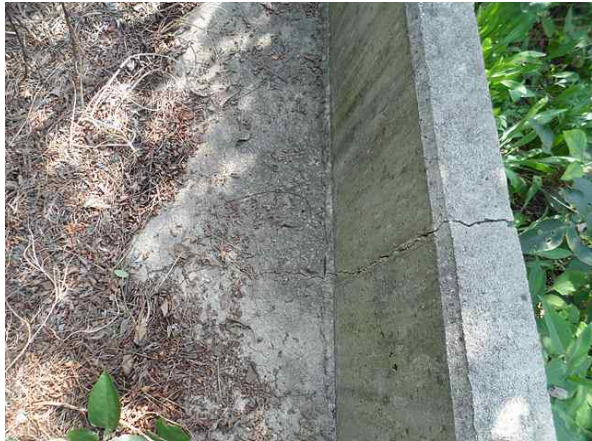
| 현 황 | 15.460k 소단배수로 균열(0.3/1.0) | 현 황 | 15.470k 소단배수로 균열(0.3/1.0) |
| 원 인 | 다짐미흡, 배수로 자중, 지표수 유입 | 원 인 | 다짐미흡, 배수로 자중, 지표수 유입 |

| 대 책 | 주입보수 | 대 책 | 주입보수 |

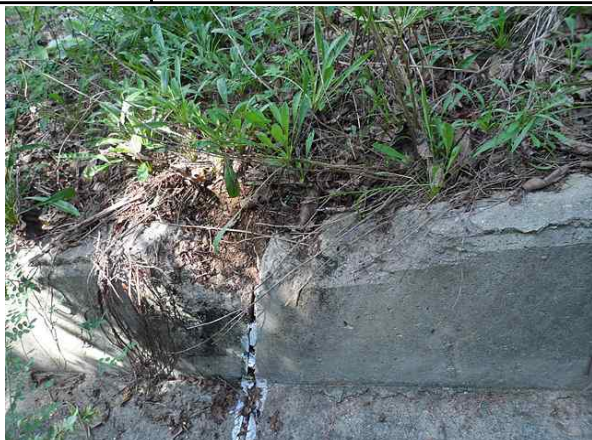
| 현 황 | 15.434k 산마루측구 파손(0.2*1.5) | 현 황 | 15.454k 산마루측구 균열(0.3/1.0) |
| 원 인 | 배수로 자중, 지표수 유입 | 원 인 | 다짐미흡, 배수로 자중, 지표수 유입 |

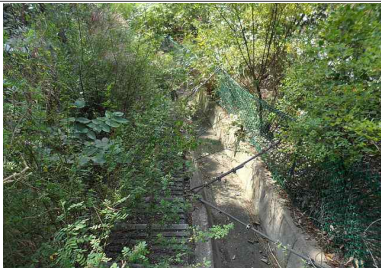
| 구 분 | 점검 결과 | 비고 |
|---|---|---|
| 추락방지시설 | 추락방지시설인 점검계단은 손상이 관찰되지 않은 양호한 상태로, 유지관리에 문제가 없는 것으로 판단된다. | |

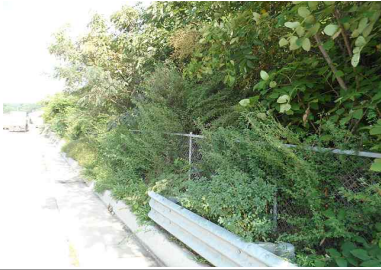
| 구 분 | 점검 결과 | 비고 |
|---|---|---|
| 도로부 포장 | 도로부 포장은 조사결과 손상이 관찰되지 않아 차량 주행에 특별한 문제가 없는 것으로 판단된다. | |

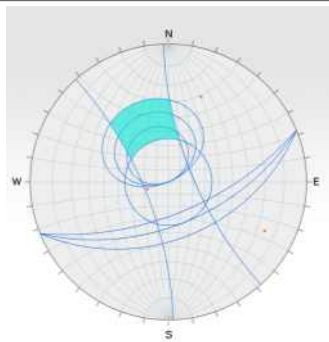
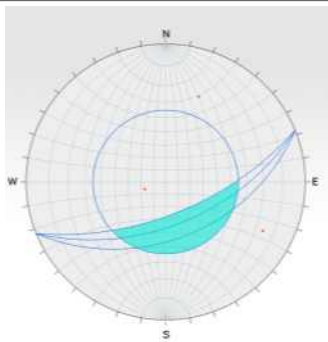
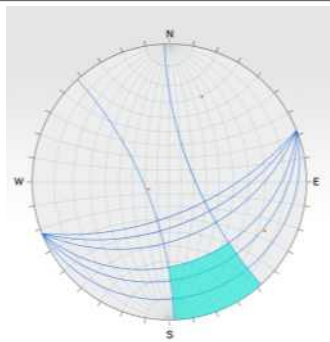
| 구 분 | | J1 | J2 | J3 | 절리상태 점수 | | |
|---|---|---|---|---|---|---|---|
| 안정 | | 안정 | | 안정 | | | |
| <ul style="list-style-type: none"><li>● 평면파괴 영역에 절리군의 극점이 분포하고 있지 않음</li><li>● 썩기파괴 영역에 절리군의 극점이 분포하고 있지 않음</li><li>● 전도파괴 영역에 절리군의 극점이 분포하고 있지 않음</li></ul> | | | | | | | |

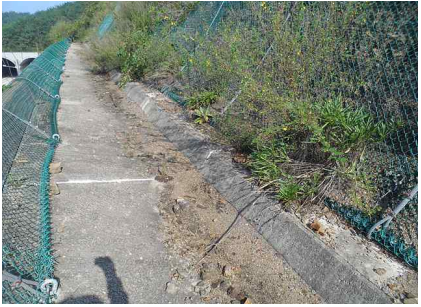
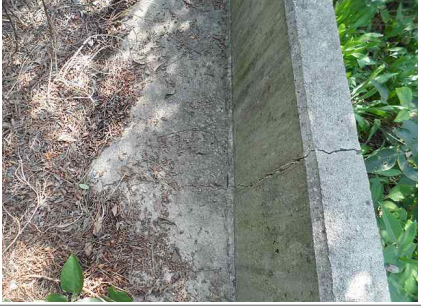
| 구 분 | 중점유지관리 사항 | 현황 사진 |
|---|---|---|
| 배수<br>시설 | <ul style="list-style-type: none"> <li>• 배수로 균열 구간<br/>→ 균열부에 대한 보수가 필요하며, 보수후에도 재손상 발생에 대한 주기적인 점검을 실시하는 유지관리가 필요</li> <li>• 배수로 토사퇴적 구간<br/>→ 토사퇴적은 원활한 배수를 위해 청소가 필요하며, 주기적인 점검을 통한 유지관리가 필요</li> </ul> | |

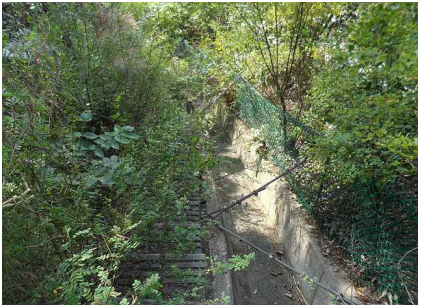
| 구 분 | 중점유지관리 사항 | 현황 사진 |
|---|---|---|
| 보호<br>시설 | <ul style="list-style-type: none"> <li>• 점검계단 식생<br/>→ 원활한 점검 및 유지관리를 위해 식생에 대한 정비가 필요</li> </ul> | |
