## 12. 영천절토12

### 12.1 시설물의 개요

영천절토12는 경상북도 구미시 도개면 다곡리(상주영천고속도로 16.844~17.264km)에 위치한 사면으로서 총 연장 420.0m, 높이 32.0m로, 2017년 06월 준공된 절토사면이다. 또한, 준공 이후 별도의 용도변경 없이 공용중이다.

절토사면명 : 영천절토12 / 16.844~17.264km

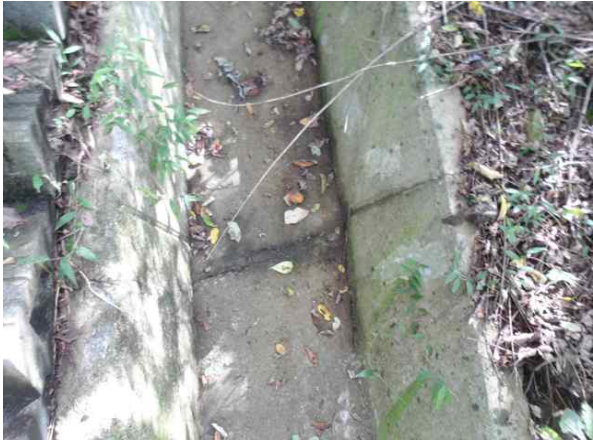
| 현 황 | 16.870k 산마루측구 균열(0.5/1.0) | 현 황 | 16.885k 산마루측구 균열(2.0/1.0) |
| 원 인 | 다짐미흡, 배수로 자중, 지표수 유입 | 원 인 | 다짐미흡, 배수로 자중, 지표수 유입 |

| 대 책 | 주입보수 | 대 책 | 주입보수 |

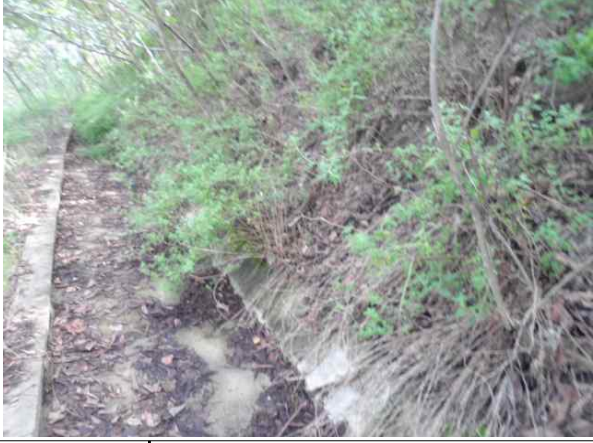
| 현 황 | 16.890k 소단배수로 토사퇴적 | 현 황 | 16.895k 소단배수로 균열(0.3/2.0) |
| 원 인 | 지표수 유입 | 원 인 | 다짐미흡, 배수로 자중, 지표수 유입 |

| 대 책 | 주입보수 | 대 책 | 주입보수 |

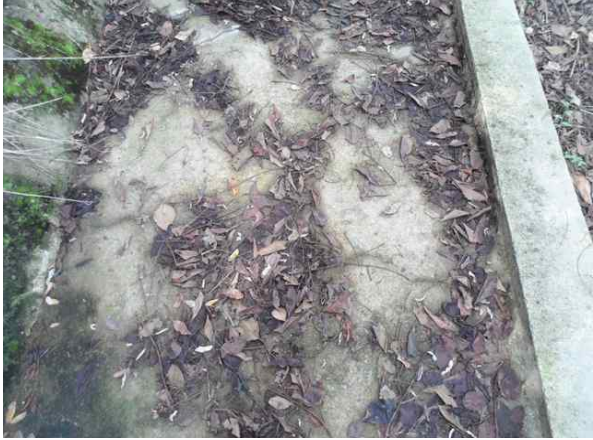
| 현 황 | 16.950k 소단배수로 균열(0.3/2.0) | 현 황 | 점검계단 전경 |
| 원 인 | 다짐미흡, 배수로 자중, 지표수 유입 | 원 인 | 상태양호 |

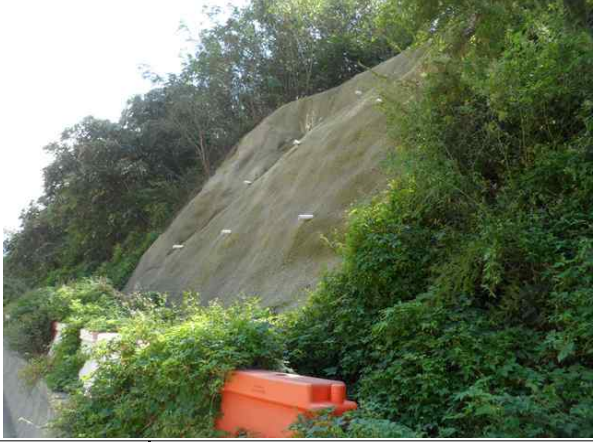
| 현 황 | 17.054k 숏크리트 보호공 | 현 황 | 도로, 하부 전경 |
| 원 인 | 상태양호 | 원 인 | 상태양호 |

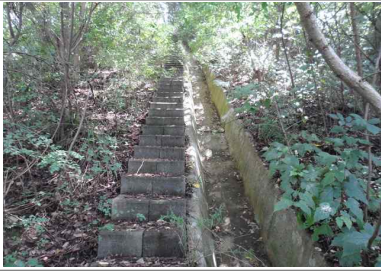
| 구 분 | 점검 결과 | 비고 |
|---|---|---|
| 추락방지시설 | 추락방지시설인 점검계단은 손상이 관찰되지 않은 양호한 상태로, 유지관리에 문제가 없는 것으로 판단된다. | |

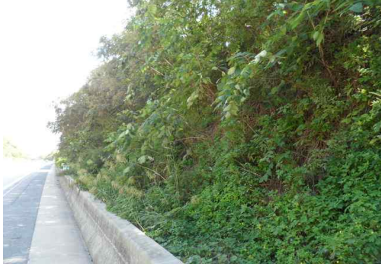
| 구 분 | 점검 결과 | 비고 |
|---|---|---|
| 도로부 포장 | 도로부 포장은 조사결과 손상이 관찰되지 않아 차량 주행에 특별한 문제가 없는 것으로 판단된다. | |

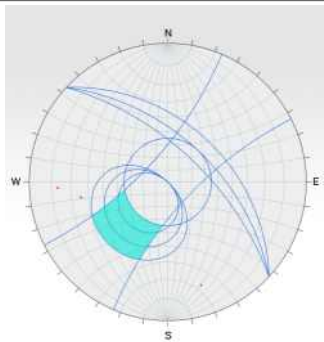
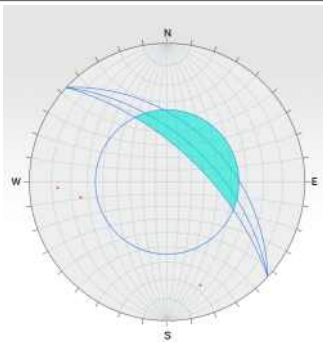
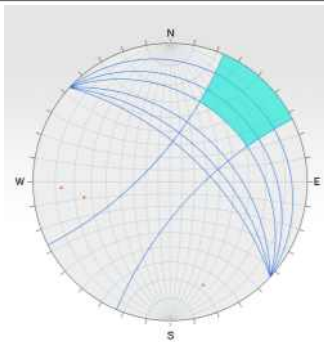
| 구 분 | | J1 | J2 | J3 | 절리상태 점수 | | |
|---|---|---|---|---|---|---|---|
| 안정 | | 안정 | | 안정 | | | |
| <ul style="list-style-type: none"><li>● 평면파괴 영역에 절리군의 극점이 분포하고 있지 않음</li><li>● 썰기파괴 영역에 절리군의 극점이 분포하고 있지 않음</li><li>● 전도파괴 영역에 절리군의 극점이 분포하고 있지 않음</li></ul> | | | | | | | |

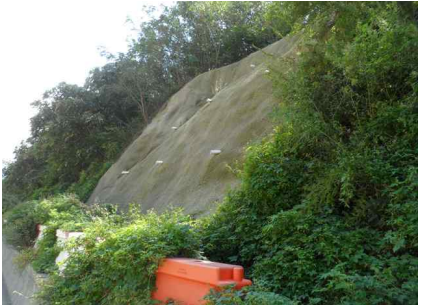
| 구 분 | 중점유지관리 사항 | 현황 사진 |
|---|---|---|
| 사<br>면<br>부 | <ul style="list-style-type: none"> <li>• 슛크리트 보호공구간</li> <li>→ 주기적인 점검으로 통해 손상의 진전유무에 대한 확인</li> </ul> | |

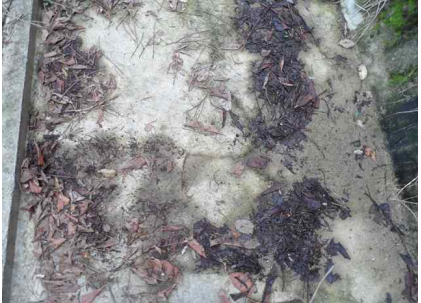
| 구 분 | 중점유지관리 사항 | 현황 사진 |
|---|---|---|
| 배<br>수<br>시<br>설 | <ul style="list-style-type: none"> <li>• 배수로 균열 구간</li> <li>→ 균열부에 대한 보수가 필요하며, 보수후에도 재손상 발생에 대한 주기적인 점검을 실시하는 유지관리가 필요</li> </ul> | |

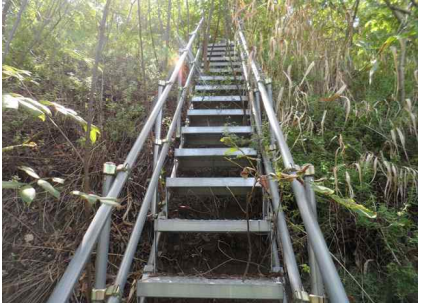
| 구 분 | 중점유지관리 사항 | 현황 사진 |
|---|---|---|
| 보<br>호<br>시<br>설 | <ul style="list-style-type: none"> <li>• 점검계단 식생</li> <li>→ 원활한 점검 및 유지관리를 위해 식생에 대한 정비가 필요</li> </ul> | |
