## 16. 상주절토16

### 16.1 시설물의 개요

상주절토16은 경상북도 구미시 도개면 다곡리(상주영천고속도로 21.194~22.054km)에 위치한 사면으로서 총 연장 860.0m, 높이 43.0m로, 2017년 06월 준공된 절토사면이다. 또한, 준공 이후 별도의 용도변경 없이 공용중이다.

상주영천고속도로 2024~2025년 시설물 안전점검 용역  
(2025년 하반기 정밀안전점검)

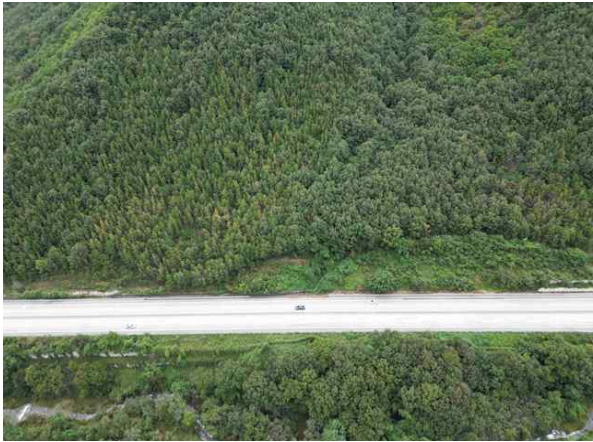
| 현 황 | 사면 전경 | 현 황 | 하단 전경 |
| 원 인 | 상태양호 | 원 인 | 상태양호 |

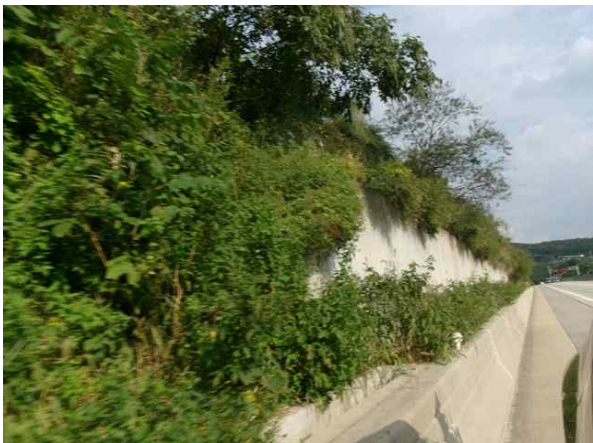
| 현 황 | 패널식용벽 전경 | 현 황 | 패널식용벽 구간 사면 전경 |
| 원 인 | 상태양호 | 원 인 | 상태양호 |

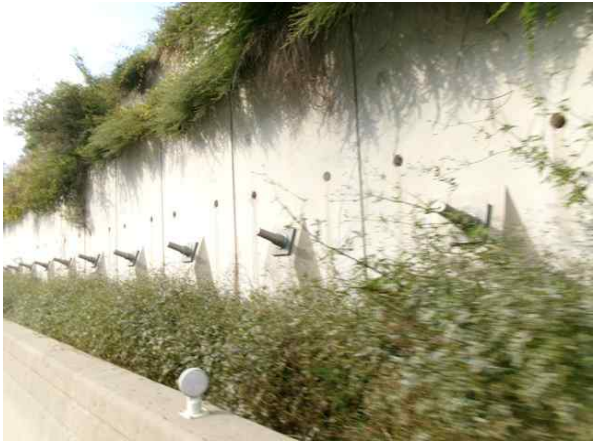
| 현 황 | 패널식옹벽 전경 | 현 황 | 상부자연사면, 산마루측구 전경 |
| 원 인 | 상태양호 | 원 인 | 상태양호 |

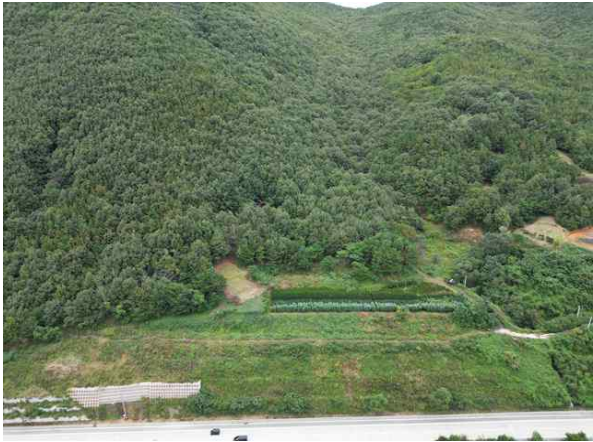
| 현 황 | 사면부 전경 | 현 황 | 하단 도로부 전경 |
| 원 인 | 상태양호 | 원 인 | 상태양호 |

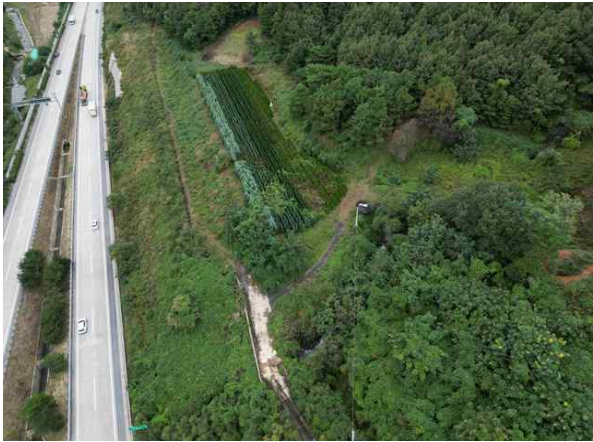
| 현 황 | 상부자연사면, 산마루측구 전경 | 현 황 | 수직도수로 전경 |
| 원 인 | 상태양호 | 원 인 | 상태양호 |

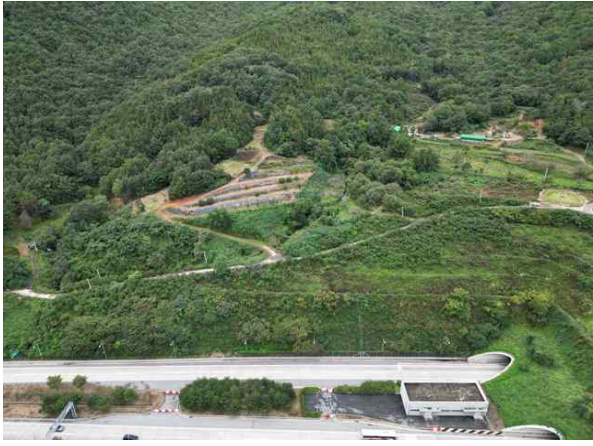
| 현 황 | 사면부 전경 | 현 황 | 점검계단 전경 |
| 원 인 | 상태양호 | 원 인 | 상태양호 |

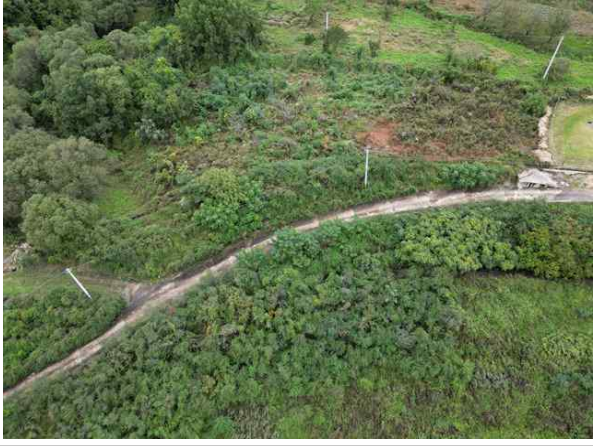
| 현 황 | 상부 배후도로 전경 | 현 황 | 도로부, 낙석방지울타리 전경 |
| 원 인 | 상태양호 | 원 인 | 상태양호 |

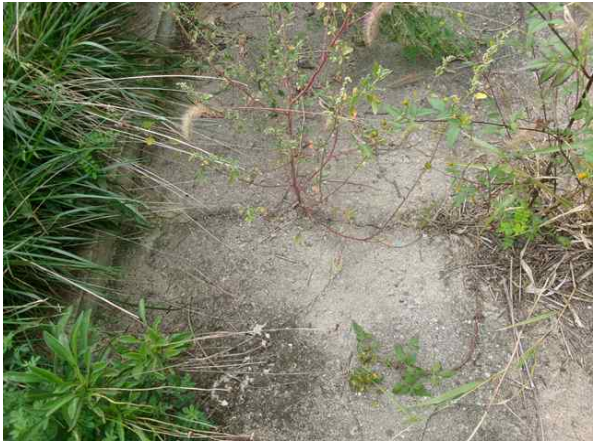
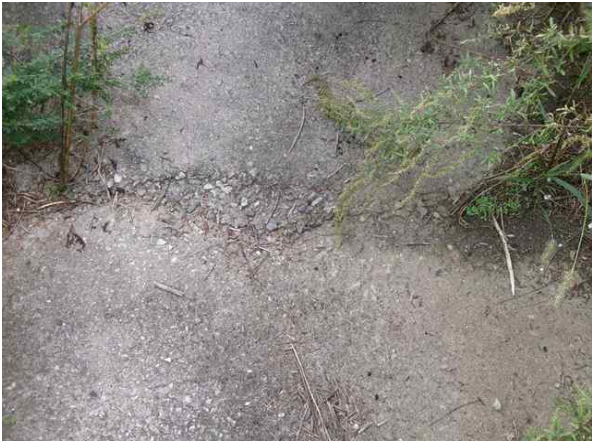
- 배수시설은 소단배수로 및 배후도로가 시공되어 있다.
- 소단배수로 21.964k 균열(0.5/2.0\*3ea, 0.5/20.0), 22.044k 균열(0.3/2.0\*2ea)이 조사되었고, 전차에 조사된 일부균열 및 토사퇴적에 대해 보수가 실시된 것이 확인되었다.
- 상기 발생한 손상은 시공당시 다짐미흡으로 압밀작용 부위를 따라 배수로 자중에 의해 발생된 것으로 판단되며, 손상부위로 지표수의 유입으로 인해 손상의 진전이 예상되므로 원활한 배수 및 유지관리를 위해 주입보수가 필요하다.

| 현 황 | 21.944k 소단배수로 균열(0.5/2.0) | 현 황 | 21.944k 소단배수로 균열(0.5/2.0) |
| 원 인 | 다짐미흡, 배수로 자중, 지표수 유입 | 원 인 | 다짐미흡, 배수로 자중, 지표수 유입 |

| 대 책 | 주입보수 | 대 책 | 주입보수 |

| 구분 | 손상내용 | 보수방안 | 손상<br>물량 | 보수<br>물량 | 단위 | 단가<br>(천원) | 개략공사비<br>(천원) | 우선<br>순위 |
|---|---|---|---|---|---|---|---|---|
| 배수시설 | 소단배수로 균열 | 주입보수 | 30.00 | 45.00 | m | 65 | 2,925 | 1 |

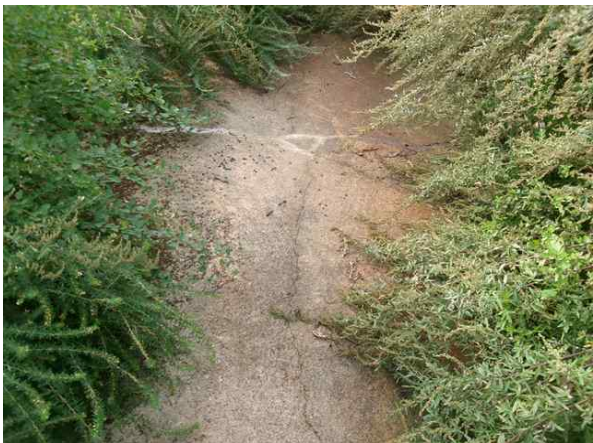
| 현 황 | 21.944k 소단배수로 균열(0.5/20.0) | 현 황 | 22.044k 소단배수로 균열(0.3/2.0) |
| 원 인 | 다짐미흡, 배수로 자중, 지표수 유입 | 원 인 | 다짐미흡, 배수로 자중, 지표수 유입 |

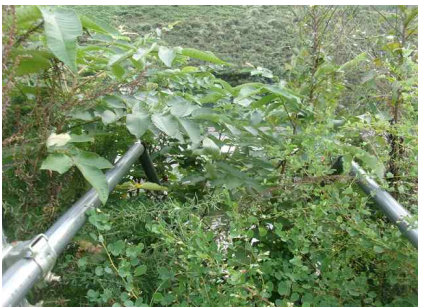
- 부대시설로는 낙석방지울타리(21.924~22.054k), 점검계단(21.974k)이 설치되어 있으며, 손상이 없는 양호한 상태로 조사되었다.
- 소일네일링은 현재 식생공으로 덮여있는 상태로 확인은 불가하나, 이완에 의한 식생의 유실 및 탈락이 없는 것으로 보아 양호한 상태인 것으로 판단된다.
- 점검계단은 주변식생으로 인한 유지관리의 불편함을 초래할 수 있으므로, 주기적인 정비를 실시하는 관리가 필요하다.

| 구 분 | 중점유지관리 사항 | 현황 사진 |
|---|---|---|
| 보호 시설 | <ul style="list-style-type: none"> <li>· 점검계단 식생</li> <li>→ 원활한 점검 및 유지관리를 위해 식생에 대한 정비가 필요</li> </ul> | |
