## 23. 영천절토23

### 23.1 시설물의 개요

영천절토23은 대구광역시 군위군 소보면 신계리(상주영천고속도로 27.674~28.114km)에 위치한 사면으로서 총 연장 440.0m, 높이 40.0m로, 2017년 06월 준공된 절토사면이다. 또한, 준공 이후 별도의 용도변경 없이 공용중이다.

상주영천고속도로 2024~2025년 시설물 안전점검 용역  
(2025년 하반기 정밀안전점검)

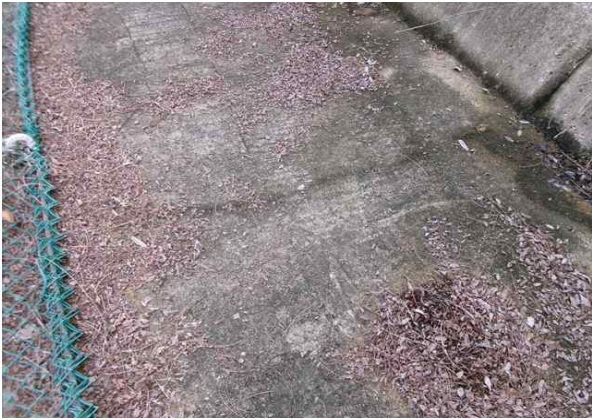
| 현황 | 쏫크리트 전경 | 현황 | 27.754k 소단배수로 균열(0.5/2.5*4ea) |
| 원인 | 상태양호 | 원인 | 건조수축, 온도변화, 다짐미흡 |

| 대책 | - | 대책 | 주입보수 |

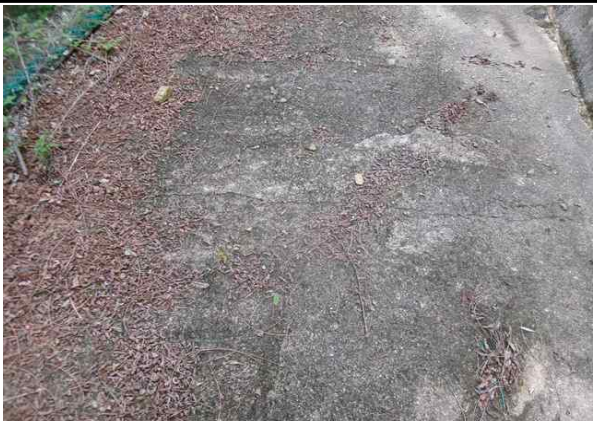
| 현황 | 27.794k 소단배수로 균열(0.3/2.0*3ea) | 현황 | 27.794k 소단배수로 균열(1.0/2.5) |
| 원인 | 건조수축, 온도변화, 다짐미흡 | 원인 | 건조수축, 온도변화, 다짐미흡 |

| 대책 | 주입보수 | 대책 | 주입보수 |

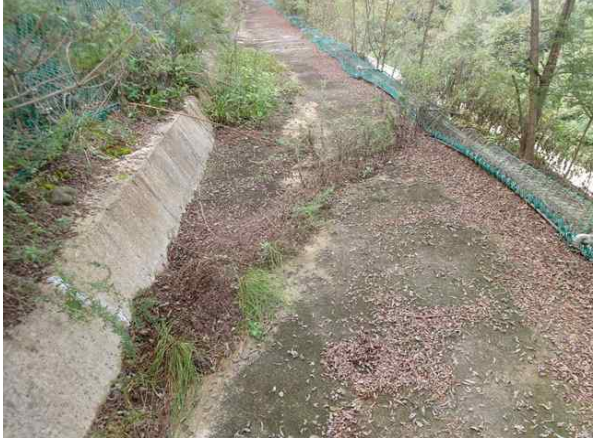
| 현 황 | 27.814k 소단배수로 토사퇴적(1.0*3.0) | 현 황 | 27.814k 소단배수로 균열(1.0/3.0) |
| 원 인 | 강우, 공용기간 경과 | 원 인 | 건조수축, 온도변화, 다짐미흡 |

| 대 책 | 정비(청소) | 대 책 | 주입보수 |

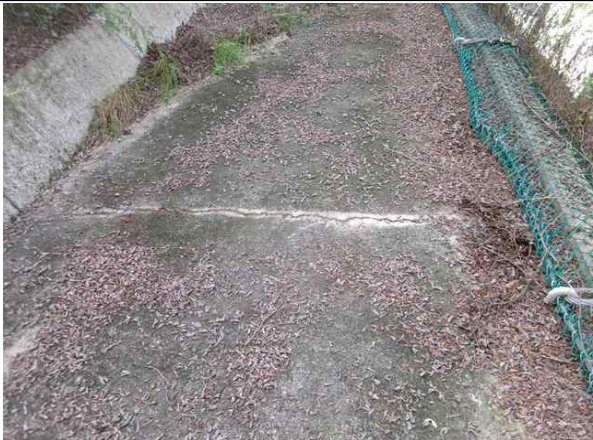
| 현 황 | 27.814k 소단배수로 균열(1.0/2.0) | 현 황 | 27.820k 산마루측구 균열(0.3/1.0) |
| 원 인 | 건조수축, 온도변화, 다짐미흡 | 원 인 | 건조수축, 온도변화, 다짐미흡 |

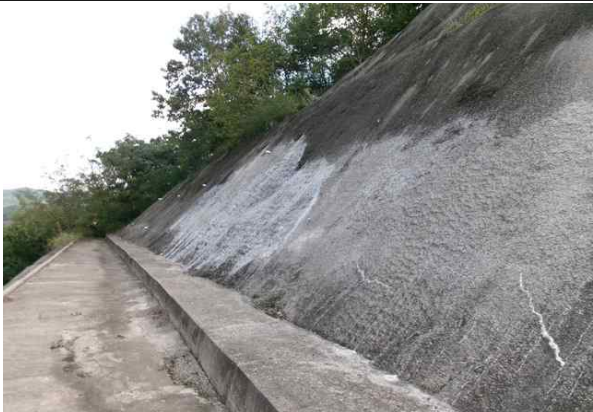
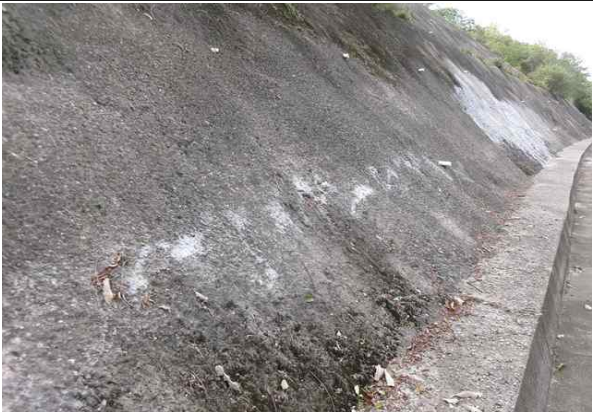
- 부대시설로는 숯크리트+격자블럭(27.844~28.054k), 야생동물유도울타리(27.894~28.114k), 점검계단(27.854~27.914k)이 설치되어 있으며, 전반적으로 양호한 상태로 조사되었다.
- 27.944~27.974k 숯크리트 백태가 조사되었으며, 강우, 지표수 유입 등에 의한 것으로 즉각적인 보수보다는 손상의 진전여부에 대한 주의관찰을 실시하는 것이 요구된다.
- 격자블럭은 사면부에 75공이 설치되어 있으며, 격자콘크리트 및 앵커부는 손상이 없는 양호한 상태로 조사되었고, 외관조사망도에 위치를 표시하여 손상발생시 정확한 위치 표기가 가능하게 하였다.
- 점검계단은 주변식생으로 인한 유지관리의 불편함을 초래할 수 있으므로, 주기적인 정비를 실시하는 관리가 필요하다.

| 현 황 | 27.974k -shotcrete 백태(1.0*0.2*5) | 현 황 | 27.974k -shotcrete 백태(1.0*0.2*5) |
| 원 인 | 지표수유입, 공용중 열화 | 원 인 | 지표수유입, 공용중 열화 |

| 대 책 | 주의관찰 후 조치 | 대 책 | 주의관찰 후 조치 |

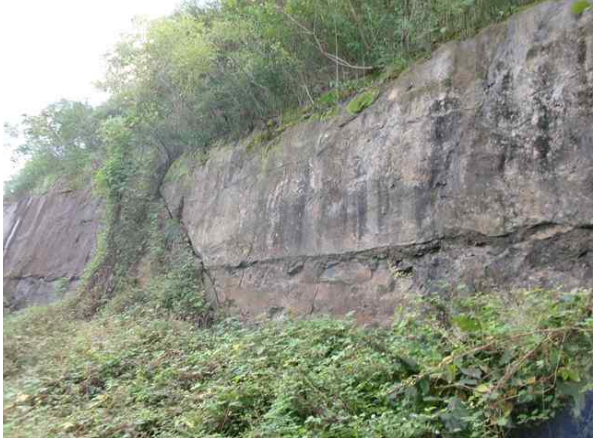
- 사면전반에 걸쳐 보호공, 식생공이 시공되어 있으며, 식생활착은 양호한 상태로 확인되었다.
- 노출암을 확인한 결과, 풍화등급은 보통풍화(MW) 정도로 판단된다.
- 사면부 27.874k 이완암(1.5\*1.5\*0.4)이 조사되었고, 일부 암은 탈락(하부퇴적)된 상태로 이완암의 충전물은 유실된 상태이다. 지표수 유입으로 충전물유실이 지속적으로 발생하면 탈락 가능성이 있는 상태이나, 도로와의 이격거리(약 2.0m)와 방음터널이 설치되어 있어 도로유입 가능성은 낮은 편이다. 이완암에 대해서는 즉각적인 조치보다는 주의관찰을 실시하고, 손상의 증가나 주변부 이완암 발생시 조치를 취하는 유지관리가 유리할 것으로 판단된다.

| 현 황 | 27.874k 이완암(1.5*1.5*0.4) | 현 황 | 27.904k 소단배수로 균열(1.0/2.0) |
| 원 인 | 지표수유입, 충전물유실 | 원 인 | 다짐미흡, 배수로 자중, 지표수 유입 |

| 대 책 | 주의관찰 후 조치 | 대 책 | 주입보수 |

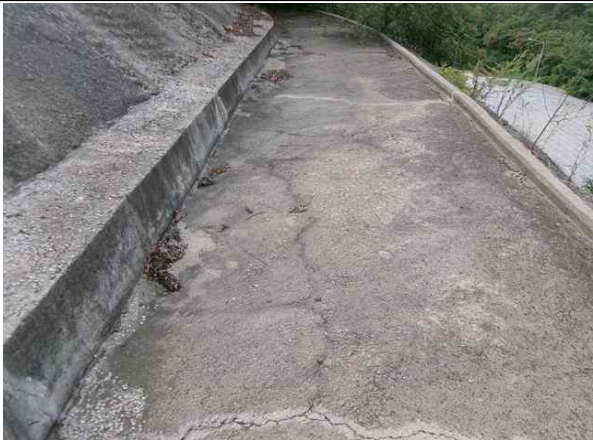
| 현 황 | 27.924k 소단배수로 균열(0.3/4.0) | 현 황 | 27.940k 소단배수로 균열(0.3/2.0*15ea) |
| 원 인 | 다짐미흡, 배수로 자중, 지표수 유입 | 원 인 | 다짐미흡, 건조수축 |

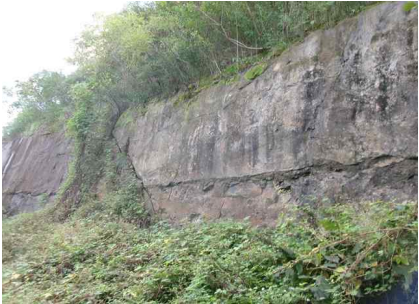
| 구 분 | 중점유지관리 사항 | 현황 사진 |
|---|---|---|
| 사<br>면<br>부 | <ul style="list-style-type: none"> <li>• 이완암 구간<br/>→ 지표수유입이 많은 장마철, 온도변화가 심한 해빙기에 주의관찰이 요망되며, 주기적인 점검으로 통해 추가 손상의 발생유무에 대한 확인</li> <li>• 격자블럭 설치 구간<br/>→ 격자블럭은 현재 양호한 상태이나, 장기공용시 우수 및 동결융해로 인한 정착력 저하 및 주변부 유실이 발생할 수 있으므로, 주기적인 점검으로 통해 손상의 발생유무에 대한 확인, 유지관리를 실시</li> </ul> | |

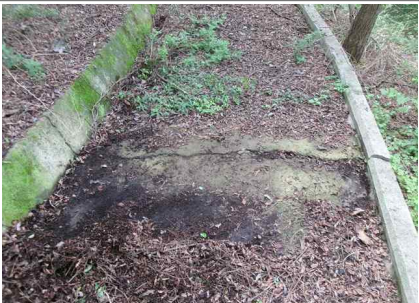
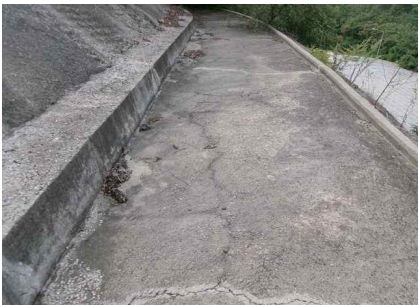
| 구 분 | 중점유지관리 사항 | 현황 사진 |
|---|---|---|
| 배수<br>시설 | <ul style="list-style-type: none"> <li>• 배수로 균열 구간<br/>→ 균열부에 대한 보수가 필요하며, 보수후에도 재손상 발생에 대한 주기적인 점검을 실시하는 유지관리가 필요</li> </ul> | |

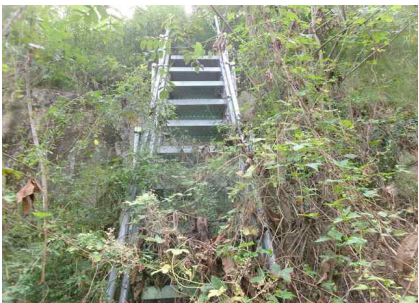
| 구 분 | 중점유지관리 사항 | 현황 사진 |
|---|---|---|
| 보호<br>시설 | <ul style="list-style-type: none"> <li>• 점검계단 식생<br/>→ 원활한 점검 및 유지관리를 위해 식생에 대한 정비가 필요</li> </ul> | |
