## 32. 영천절토32

### 32.1 시설물의 개요

영천절토32는 대구광역시 군위군 효령면 불로리(상주영천고속도로 40.545~40.895km)에 위치한 사면으로서 총 연장 350.0m, 높이 47.0m의 절토사면으로 시공되어 있다. 또한, 준공 이후 별도의 용도변경 없이 공용중이다.

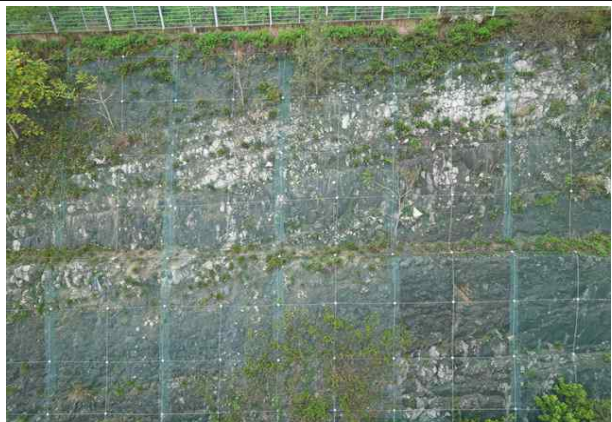
| 현 황 | 상부자연사면 전경 | 현 황 | 1단 사면부 보통풍화~심한풍화 구간 |
| 원 인 | 상태양호 | 원 인 | 심한풍화, 지표수유입 |

| 대 책 | - | 대 책 | 주의관찰 |

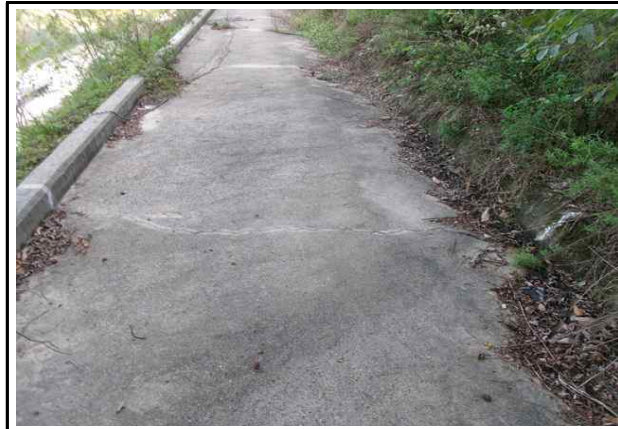
| 현 황 | 40.585k 소단배수로 균열(0.3/2.0) |
| 원 인 | 다짐미흡, 배수로 자중, 지표수 유입 |

| 대 책 | 주입보수 |

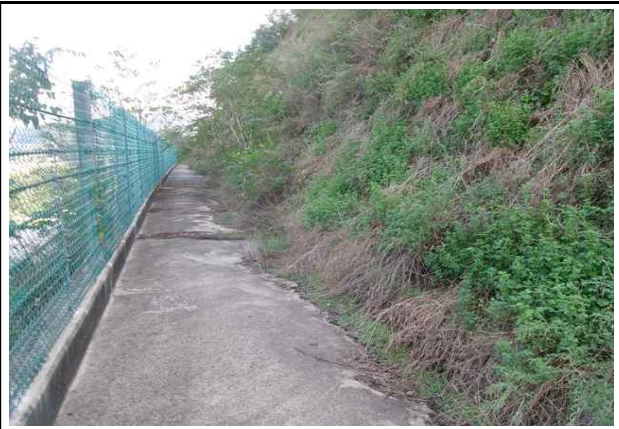
| 현 황 | 40.645k 소단배수로 토사 및 식생퇴적 (150.0*0.5*0.1) |
| 원 인 | 강우, 지표수 유입에 의한 열화 |

| 대 책 | 정비 |

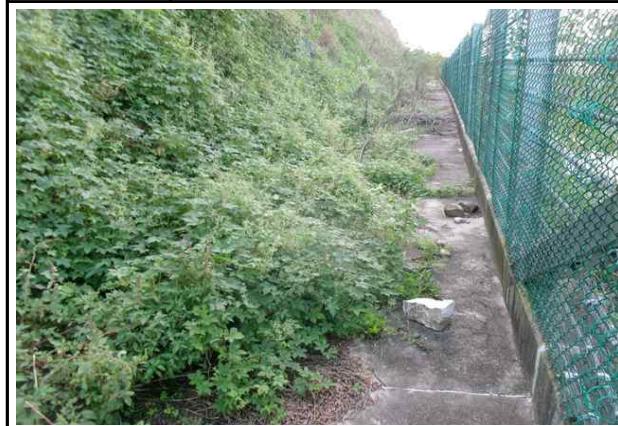
| 현 황 | 40.700k 소단배수로 낙석(1.0*0.5*0.4) |
| 원 인 | 강우, 지표수 유입에 의한 열화 |

| 대 책 | 정비 |

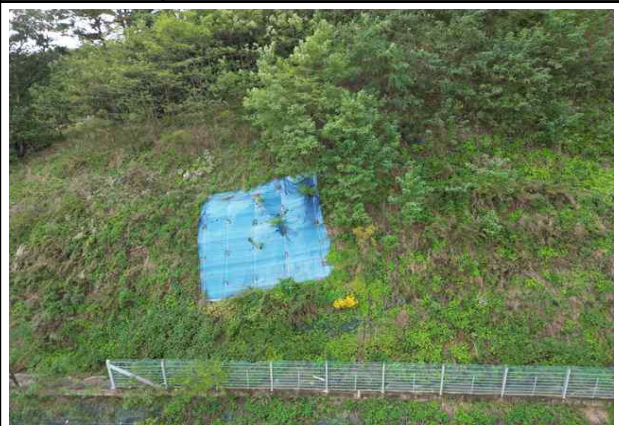
- 사면전반에 걸쳐 보호공, 식생공이 시공되어 있으며, 양호한 상태로 확인되었다.
- 노출암을 확인한 결과, 풍화등급은 보통풍화(MW)~심한풍화(HW) 정도로 판단된다.
- 40.700k 3단 들뜸 및 이완암은 강우, 지표수 유입 등에 의한 풍화에 의해 발생한 것으로 판단되며, 점검일 현재 임시보수가 시행된 것으로 손상의 진전여부에 대한 주의관찰이 요구된다.
- 40.700k 3단 강우, 지표수 유입 등에 의한 표층유실, 낙석이 조사되었고, 점검일 현재 표층유실부는 식생으로 인해 정확한 조사가 어려우며, 낙석의 경우 1소단배수로 낙석방지울타리로 인해 하부 낙하우려가 적은 바 정비를 실시하고, 지속적인 점검을 통한 유지관리가 필요하다.
- 낙석방지망내 풍화구간은 현재 손상발생은 없으나, 지속적인 지표수 유입 및 동결융해 작용으로 충전물 유실이 발생하여 이완암이 발생할 수 있으므로, 주기적인 점검을 통한 유지관리가 필요하다.

| 현 황 | 40.700k 3단 들뜸 및 이완암 임시보수 |
| 원 인 | 집중강우, 지표수 유입 |

| 대 책 | 주의관찰 |

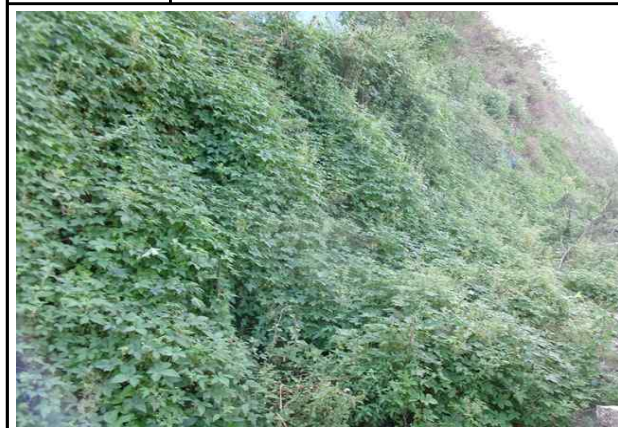
| 현 황 | 40.700k 3단 표층유실(10.0*5.0*0.2) |
| 원 인 | 집중강우, 지표수 유입 |

| 대 책 | 주의관찰 |

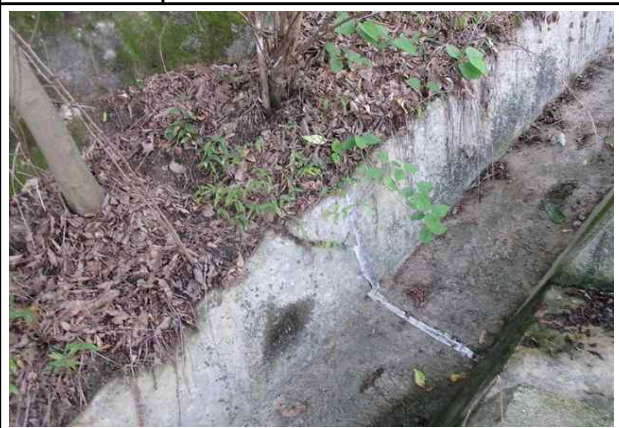
| 현 황 | 40.740k 산마루측구 파손(0.3*0.3) |
| 원 인 | 다짐미흡, 배수로 자중, 지표수 유입 |

| 대 책 | 단면보수 |

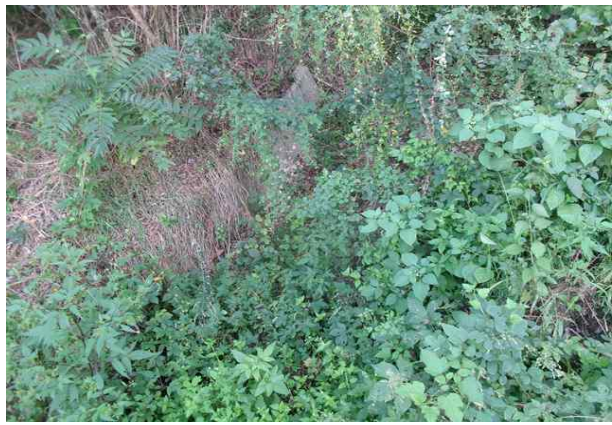
| 현 황 | 40.800k 산마루측구 토사퇴적(6.0*0.5*0.2) | 현 황 | 40.800k 수직도수로 파손(0.5*0.3) |
| 원 인 | 강우, 지표수 유입에 의한 열화 | 원 인 | 다짐미흡, 배수로 자중, 지표수 유입 |

| 대 책 | 정비 | 대 책 | 단면보수 |

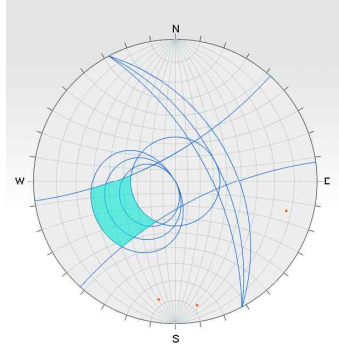
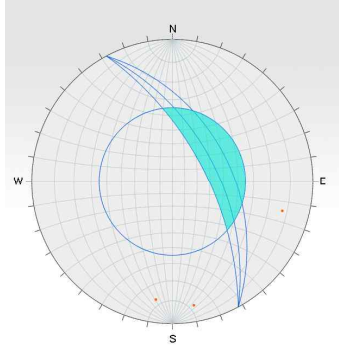
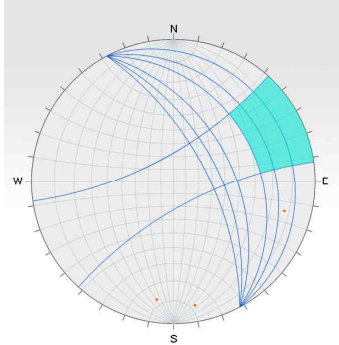
| 구 분 | | J1 | J2 | J3 | 절리상태 점수 | | |
|---|---|---|---|---|---|---|---|
| 안정 | | 안정 | | 안정 | | | |
| <ul style="list-style-type: none"><li>● 평면파괴 영역에 절리군의 극점이 분포하고 있지 않음</li><li>● 썰기파괴 영역에 절리군의 극점이 분포하고 있지 않음</li><li>● 전도파괴 영역에 절리군의 극점이 분포하고 있지 않음</li></ul> | | | | | | | |

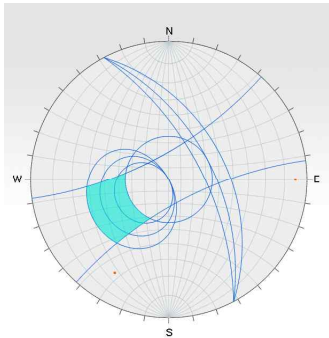
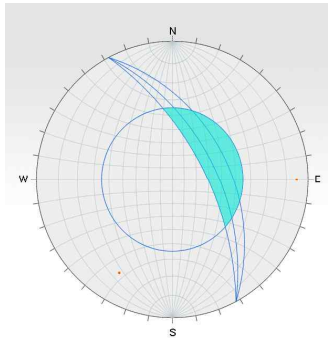
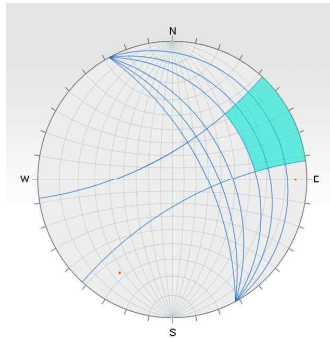
| 구 분 | | J4 | J5 | J6 | 절리상태 점수 | | |
|---|---|---|---|---|---|---|---|
| 안정 | | 안정 | | 안정 | | | |
| <div>● 평면파괴 영역에 절리군의 극점이 분포하고 있지 않음</div> <div>● 썰기파괴 영역에 절리군의 극점이 분포하고 있지 않음</div> <div>● 전도파괴 영역에 절리군의 극점이 분포하고 있지 않음</div> | | | | | | | |

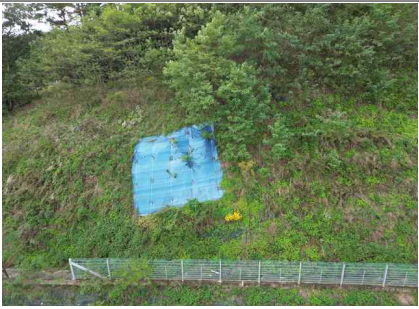
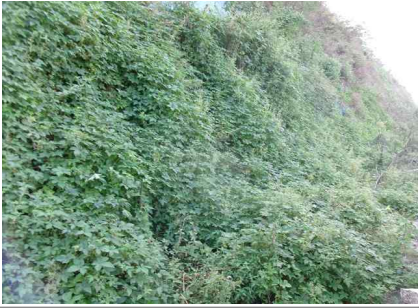
| 구 분 | 중점유지관리 사항 | 현황 사진 |
|---|---|---|
| 사<br>면<br>부 | <ul style="list-style-type: none"> <li>• 들뜸 및 이완암, 표층유실, 낙석 구간<br/>→ 장기공용시 강우, 지표수 유입, 동결융해로 인한 유실이 발생할 수 있으므로, 주기적인 점검으로 통해 손상의 발생유무에 대한 확인</li> <li>• 풍화구간(보통~심한풍화)<br/>→ 현재 낙석방지울타리 및 낙석방지망 설치로 안전성에는 문제가 없는 상태이나, 장기공용시 지표수 및 동결융해로 인한 충전물유실이 발생할 수 있으므로, 주기적인 점검으로 통해 손상의 발생유무에 대한 확인</li> </ul> | |

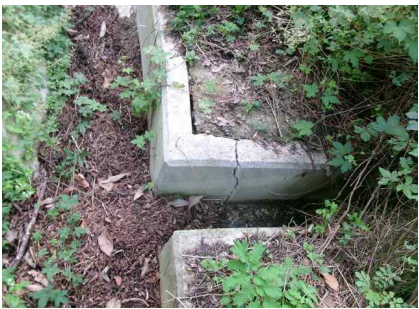
| 구 분 | 중점유지관리 사항 | 현황 사진 |
|---|---|---|
| 배수<br>시설 | <ul style="list-style-type: none"> <li>• 배수로 균열, 파손, 토사퇴적 구간<br/>→ 손상부에 대한 보수 및 정비가 필요하며, 보수후에도 재손상 발생에 대한 주기적인 점검을 실시하는 유지관리가 필요</li> </ul> | |

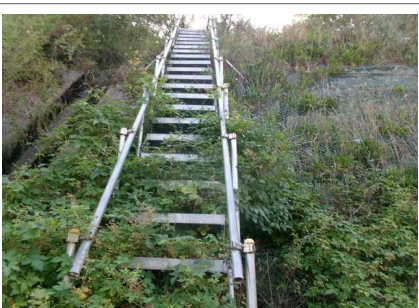
| 구 분 | 중점유지관리 사항 | 현황 사진 |
|---|---|---|
| 보호<br>시설 | <ul style="list-style-type: none"> <li>• 점검계단 식생<br/>→ 원활한 점검 및 유지관리를 위해 식생에 대한 정비가 필요</li> </ul> | |
