## 33. 영천절토33

### 33.1 시설물의 개요

영천절토33은 대구광역시 군위군 효령면 내리리(상주영천고속도로 군위R-A 0.360~0.690)에 위치한 사면으로서 총 연장 330.0m, 높이 42.0m로, 2017년 06월 준공된 절토사면이다. 또한, 준공 이후 별도의 용도변경 없이 공용중이다.

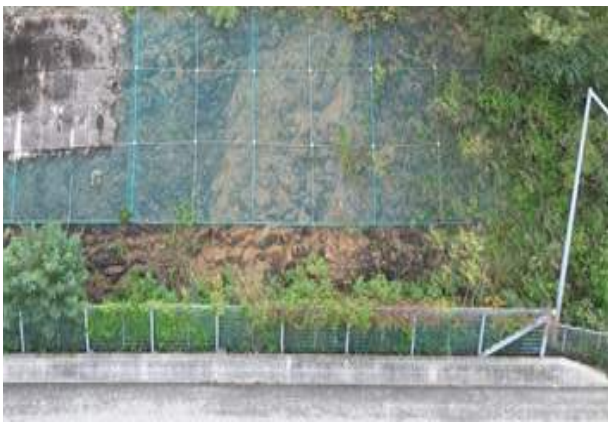
| 현 황 | 도로, 낙석방지울타리 전경 | 현 황 | 0.390k 사면부 충전물유실(HW) |
| 원 인 | 상태양호 | 원 인 | 지표수유입, 풍화 |

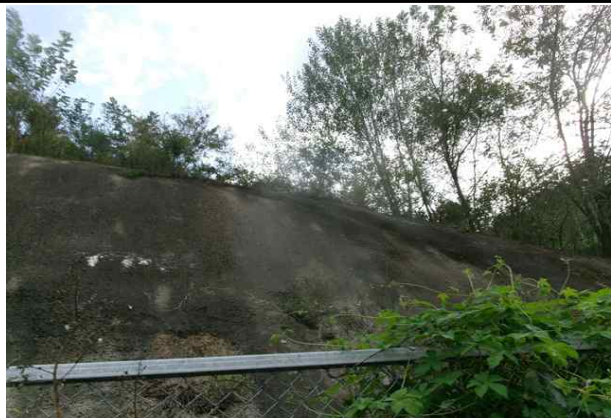
| 현황 | 0.490k 숯크리트 누수 | 현황 | 0.510k 숯크리트 백태 |
| 원인 | 우수유입 | 원인 | 우수유입 |

| 대책 | 주의관찰 | 대책 | 주의관찰 |

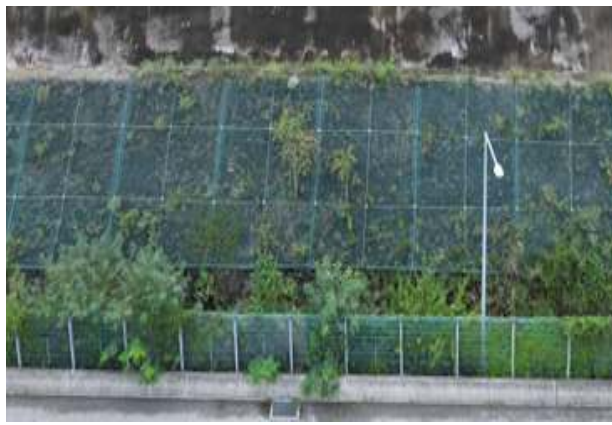
| 현 황 | 0.540k 사면부 충전물유실(HW) | 현 황 | 0.540k 하부 충전물유실 퇴적 |
| 원 인 | 지표수유입, 풍화 | 원 인 | 지표수유입, 풍화 |

| 대 책 | 주의관찰 | 대 책 | 정비 |

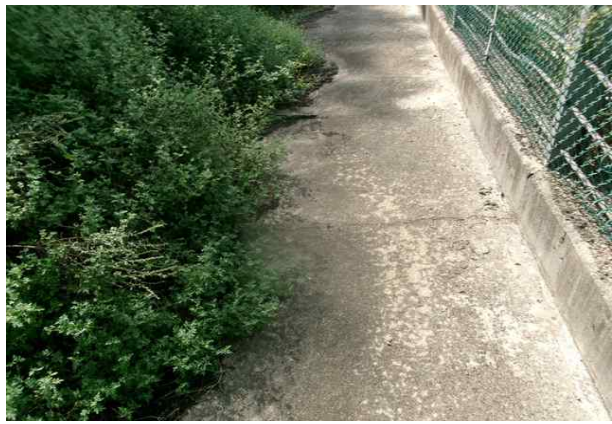
- 배수시설은 소단배수로 및 산마루측구가 시공되어 있다.
- 소단배수로 균열, 층분리가 조사되었으며, 시공당시 건조수축, 다짐미흡으로 압밀작용 부위를 따라 배수로 자중, 강우 및 지표수 유입 등에 의해 발생한 것으로 판단된다. 조사된 손상은 손상부위로 지표수의 유입으로 인해 손상의 진전이 예상되므로 원활한 배수 및 유지관리를 위해 주입보수, 단면보수 등의 조치가 필요하다.

| 현 황 | 0.540k 소단배수로 균열(1.0/2.5) | 현 황 | 0.590k 소단배수로 충전물(0.5*0.8) |
| 원 인 | 다짐미흡, 배수로 자중, 지표수 유입 | 원 인 | 다짐미흡, 배수로 자중, 지표수 유입 |

| 대 책 | 주입보수 | 대 책 | 단면보수 |

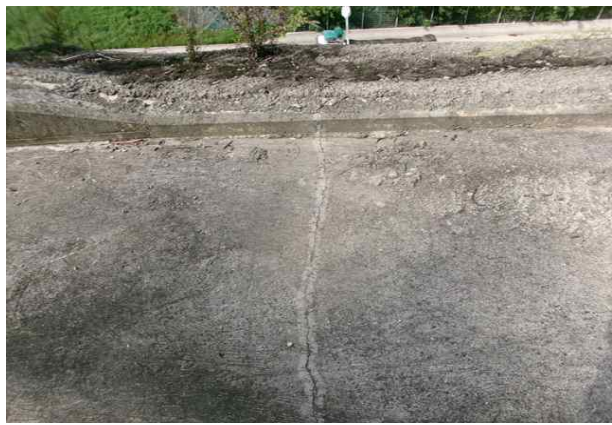
| 현 황 | 0.590k 소단배수로 균열(0.3/2.5) | 현 황 | 0.610k 숏크리트 상부 재들뜸(0.1*20.0) |
| 원 인 | 다짐미흡, 배수로 자중, 지표수 유입 | 원 인 | 보수미흡, 우수유입 |

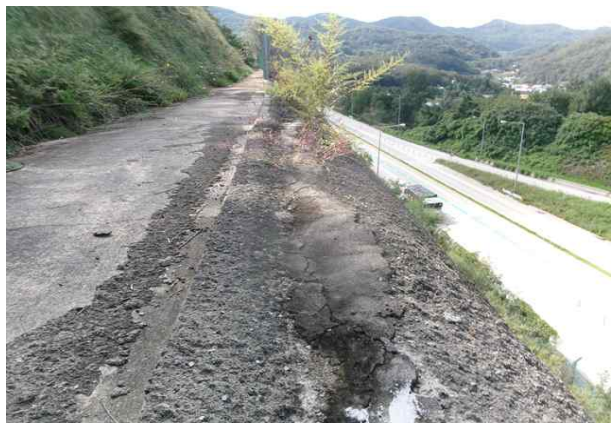
- 부대시설로는 쏫크리트(0.480~0.620k), 낙석방지울타리(0.480~0.650k), 야생동물유도울타리(0.460~0.480k 0.650~0.690k), 점검계단(0.620~0.690k)이 설치되어 있으며, 전반적으로 손상이 없는 양호한 상태로 조사되었다.
- 0.610k 쏫크리트 상단 재들뜸이 확인되었으며, 강우시 손상이 진전될 우려가 있으므로 단면 보수를 실시하고, 보수이후 재손상 발생여부에 대한 주의관찰이 요구된다.
- 0.490k 쏫크리트 누수, 0.490k, 0.510k 쏫크리트 백태가 조사되었으며, 사면의 안정성에 미치는 영향이 미미하므로 손상의 진전여부에 대한 주의관찰이 요구된다.
- 점검계단은 주변식생으로 인한 유지관리의 불편함을 초래할 수 있으므로, 주기적인 정비를 실시하는 관리가 필요하다.

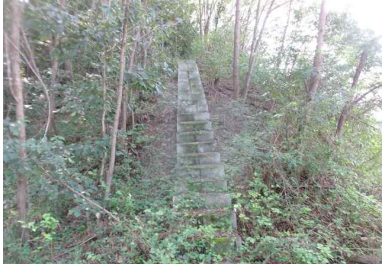
| 구 분 | 점검 결과 | 비고 |
|---|---|---|
| 추락방지시설 | 추락방지시설인 점검계단은 손상이 관찰되지 않은 양호한 상태로, 유지관리에 문제가 없는 것으로 판단된다. | |

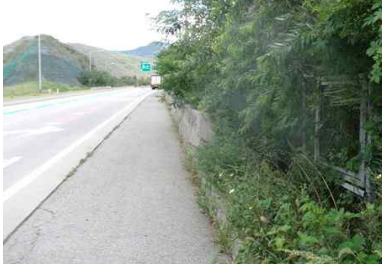
| 구 분 | 점검 결과 | 비고 |
|---|---|---|
| 도로부 포장 | 도로부 포장은 조사결과 손상이 관찰되지 않아 차량 주행에 특별한 문제가 없는 것으로 판단된다. | |

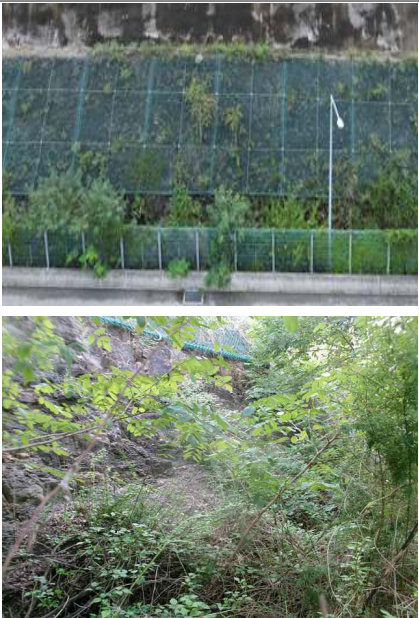
| 구 분 | 중점유지관리 사항 | 현황 사진 |
|---|---|---|
| 사<br>면<br>부 | <ul style="list-style-type: none"> <li>• 풍화(충전물유실 및 퇴적)구간<br/>→ 현재 낙석방지울타리 및 낙석방지망 설치로 안전성에는 문제가 없는 상태이나, 장기공용시 지표수 및 동결융해로 인한 충전물유실이 추가 발생할 수 있으므로, 주기적인 점검으로 통해 손상의 발생유무에 대한 확인</li> <li>→ 퇴적 구간은 원활한 점검을 위해 하부 정비가 필요</li> </ul> | |

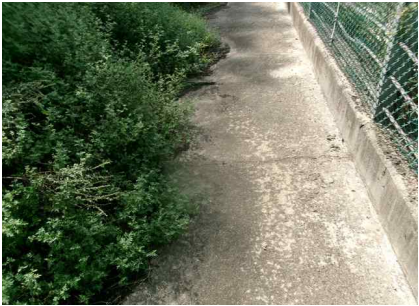
| 구 분 | 중점유지관리 사항 | 현황 사진 |
|---|---|---|
| 배수<br>시설 | <ul style="list-style-type: none"> <li>• 배수로 균열, 층분리 구간<br/>→ 손상부에 대한 보수가 필요하며, 보수후에도 재손상 발생에 대한 주기적인 점검을 실시하는 유지관리가 필요</li> </ul> | |

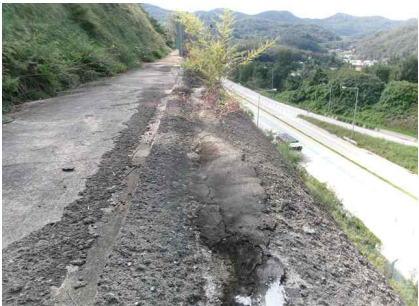
| 구 분 | 중점유지관리 사항 | 현황 사진 |
|---|---|---|
| 보호<br>시설 | <ul style="list-style-type: none"> <li>• 슛크리트 재들뜸, 백태, 누수<br/>→ 사면의 안정성에 미치는 영향이 미미하므로 손상의 진전여부에 대한 주의관찰이 필요</li> <li>• 점검계단 식생<br/>→ 원활한 점검 및 유지관리를 위해 식생에 대한 정비가 필요</li> </ul> | |
