## 36. 상주절토36

### 36.1 시설물의 개요

상주절토36은 대구광역시 군위군 부계면 가호리(상주영천고속도로 53.068~53.448km)에 위치한 사면으로서 총 연장 380.0m, 높이 37.0m로, 2017년 06월 준공된 절토사면이다. 또한, 준공 이후 별도의 용도변경 없이 공용중이다.

상주영천고속도로 2024~2025년 시설물 안전점검 용역  
(2025년 하반기 정밀안전점검)

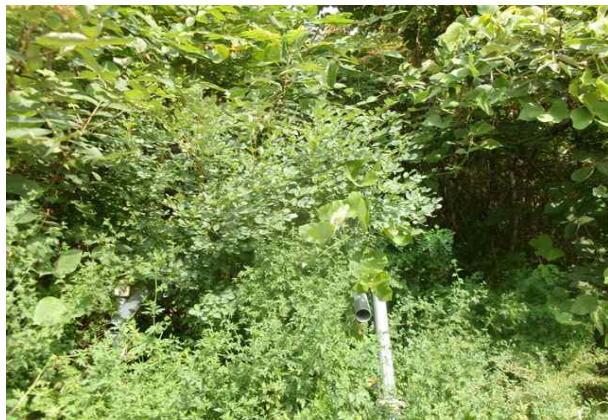
- 부대시설로는 낙석방지울타리(53.108~53.318k), 점검계단(53.088~53.098k)이 설치되어 있으며, 손상이 없는 양호한 상태로 조사되었다.
- 점검계단은 식생으로 인해 이용이 불편함으로 주기적인 정비를 실시하는 관리가 필요하다.

| 현 황 | 산마루측구 전경 | 현 황 | 점검계단 전경 |
| 원 인 | 상태양호 | 원 인 | 식생발달 |

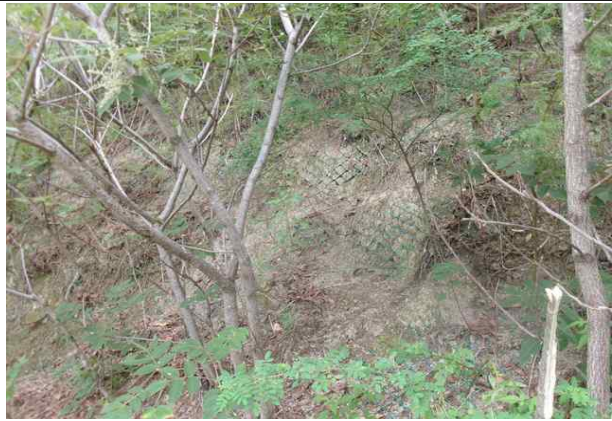
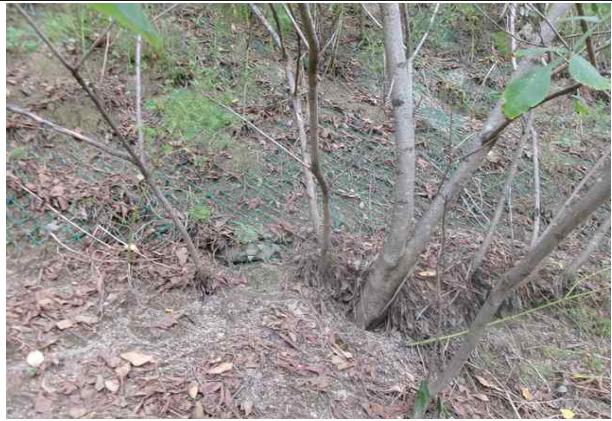
- 사면전반에 걸쳐 식생공이 시공되어 있으며, 식생활착은 전반적으로 양호한 상태이나 53.368k, 53.388k 2단 녹생토 유실이 조사되었으며, 사면의 안정성에 미치는 영향이 미미하므로 공용기간 경과시 강우 등에 의해 손상의 진전여부에 대한 주의관찰이 요구된다.
- 노출암을 확인한 결과, 풍화등급은 약한풍화(SW)~심한풍화(HW) 정도로 판단된다. 점검결과, 특이손상이 없는 양호한 상태로 조사되었다.

| 현 황 | 53.388k 2단 녹생토 유실(10.0*5.0) | 현 황 | 53.388k 2단 녹생토 유실(10.0*5.0) |
| 원 인 | 강우, 지표수 유입 | 원 인 | 강우, 지표수 유입 |

| 대 책 | 주의관찰 | 대 책 | 주의관찰 |

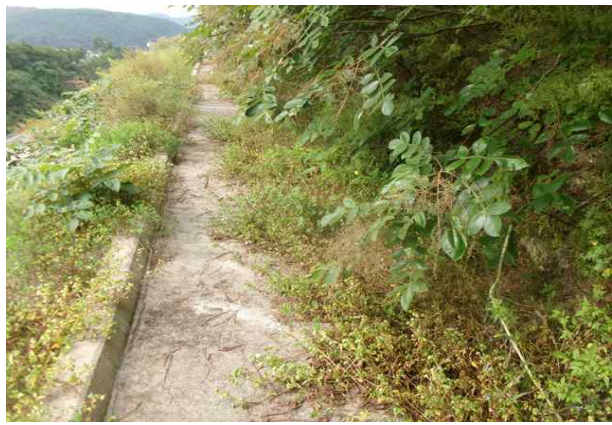
- 배수시설은 소단배수로 및 산마루측구, 수직도수호가 시공되어 있다.
- 기 발생한 53.388k 소단배수로 균열에 대한 보수가 실시되었으며, 소단배수로 토사퇴적이 조사되었다. 조사된 손상은 강우, 지표수 유입에 의한 사면부 열화 등에 의해 발생한 것으로 판단되며, 손상부위로 지표수의 유입으로 인해 손상의 진전이 예상되므로 원활한 배수기능 확보를 위해 정비를 통한 유지관리가 필요하다.

| 현 황 | 53.388k 소단배수로 토사퇴적 (50.0*0.5) | 현 황 | 53.388k 소단배수로 균열 보수실시 |
| 원 인 | 강우, 지표수 유입에 의한 열화 | 원 인 | 상태양호 |

| 대 책 | 정비 | 대 책 | - |

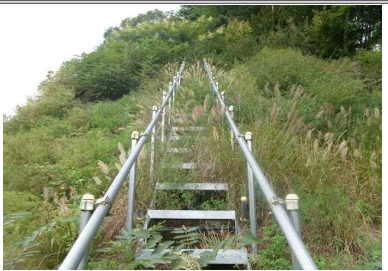
| 구 분 | 점검 결과 | 비고 |
|---|---|---|
| 추락방지시설 | 추락방지시설인 점검계단은 손상이 관찰되지 않은 양호한 상태로, 유지관리에 문제가 없는 것으로 판단된다. | |

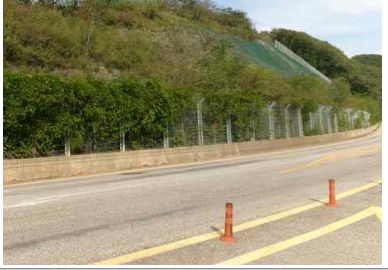
| 구 분 | 점검 결과 | 비고 |
|---|---|---|
| 도로부 포장 | 도로부 포장은 조사결과 손상이 관찰되지 않아 차량 주행에 특별한 문제가 없는 것으로 판단된다. | |

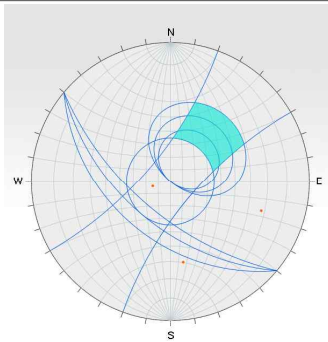
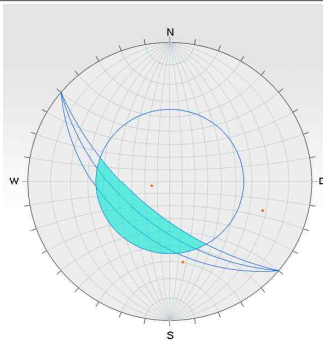
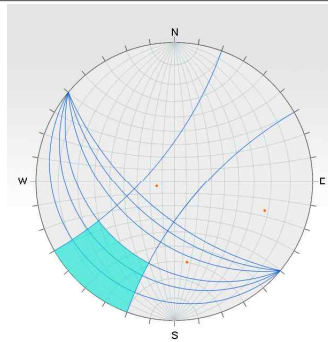
| 구 분 | | J1 | J2 | J3 | 절리상태 점수 | | |
|---|---|---|---|---|---|---|---|
| 안정 | | 안정 | | 안정 | | | |
| <ul style="list-style-type: none"><li>● 평면파괴 영역에 절리군의 극점이 분포하고 있지 않음</li><li>● 썩기파괴 영역에 절리군의 극점이 분포하고 있지 않음</li><li>● 전도파괴 영역에 절리군의 극점이 분포하고 있지 않음</li></ul> | | | | | | | |

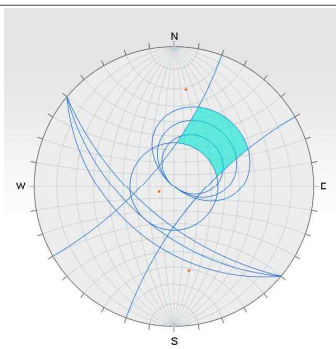
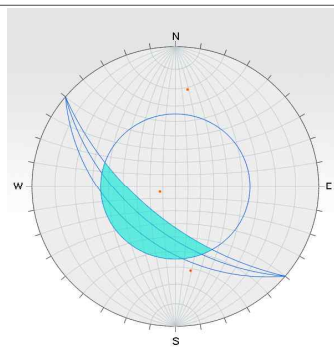
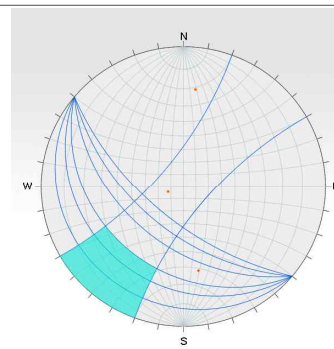
| 구 분 | | J4 | J5 | J6 | 절리상태 점수 | | |
|---|---|---|---|---|---|---|---|
| 안정 | | 안정 | | 안정 | | | |
| <div>● 평면파괴 영역에 절리군의 극점이 분포하고 있지 않음</div> <div>● 썰기파괴 영역에 절리군의 극점이 분포하고 있지 않음</div> <div>● 전도파괴 영역에 절리군의 극점이 분포하고 있지 않음</div> | | | | | | | |

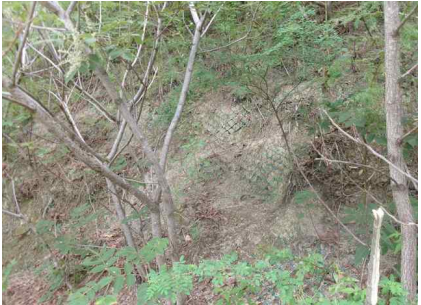
| 구 분 | 중점유지관리 사항 | 현황 사진 |
|---|---|---|
| 사<br>면<br>부 | <ul style="list-style-type: none"> <li>• 사면부 녹생토 유실</li> <li>→ 사면전반에 걸쳐 식생공이 시공되어 있으며, 식생활착은 전반적으로 양호한 상태이나 녹생토 유실이 확인되었고, 사면의 안정성에 미치는 영향이 미미하므로 진전여부에 대한 주기적인 점검이 필요</li> </ul> | |

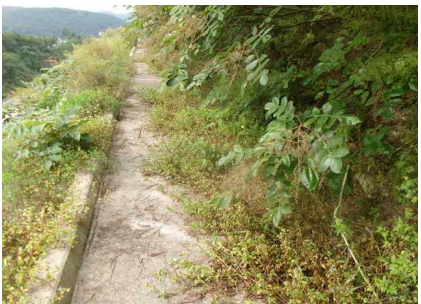
| 구 분 | 중점유지관리 사항 | 현황 사진 |
|---|---|---|
| 배수<br>시설 | <ul style="list-style-type: none"> <li>• 배수로 토사퇴적 구간</li> <li>→ 배수로 토사퇴적에 대한 정비가 필요하며, 배수기능 확보 차원에서 주기적인 정비가 필요</li> </ul> | |

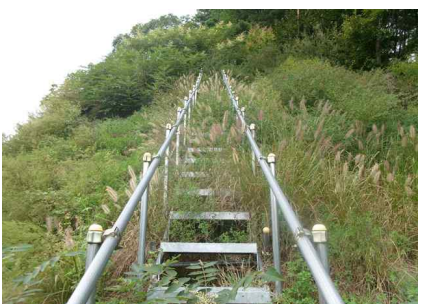
| 구 분 | 중점유지관리 사항 | 현황 사진 |
|---|---|---|
| 보호<br>시설 | <ul style="list-style-type: none"> <li>• 점검계단 식생</li> <li>→ 원활한 점검 및 유지를 위해 식생에 대한 정비가 필요</li> </ul> | |
