## 42. 상주절토42

### 42.1 시설물의 개요

2025년 정밀안전점검(금회)

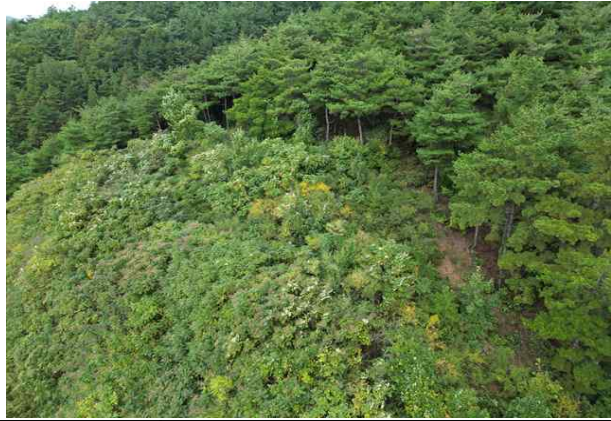
| 현 황 | 상부자연사면 전경 | 현 황 | 하단(이격부) 전경 |
| 원 인 | 상태양호 | 원 인 | 상태양호 |

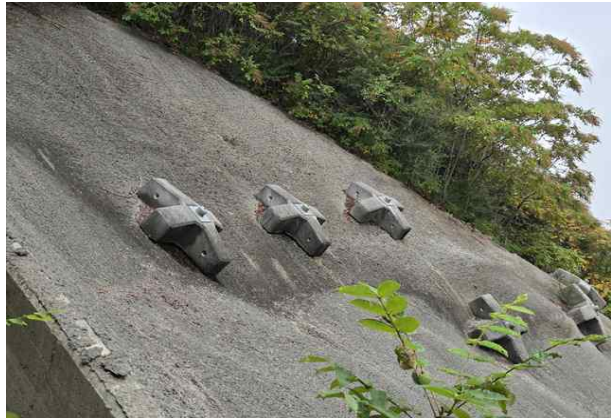
| 현 황 | -shot리트 및 격자블럭 전경 | 현 황 | 산마루측구, 점검계단 전경 |
| 원 인 | 상태양호 | 원 인 | 상태양호 |

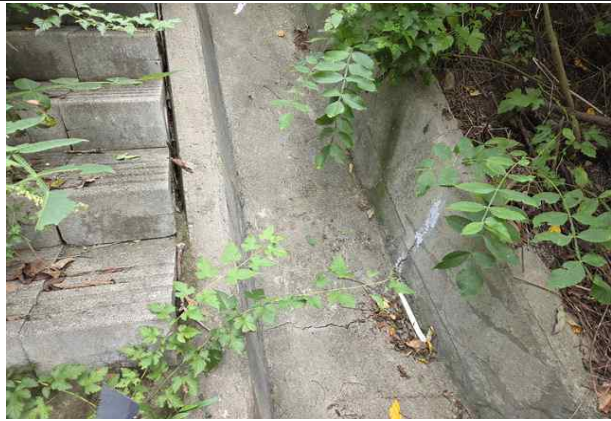
| 현 황 | 58.640k 산마루측구 균열(0.5/1.0) | 현 황 | 58.658k 산마루측구 균열(0.3/1.0) |
| 원 인 | 다짐미흡, 배수로 자중, 지표수 유입 | 원 인 | 다짐미흡, 배수로 자중, 지표수 유입 |

| 대 책 | 주입보수 | 대 책 | 주입보수 |

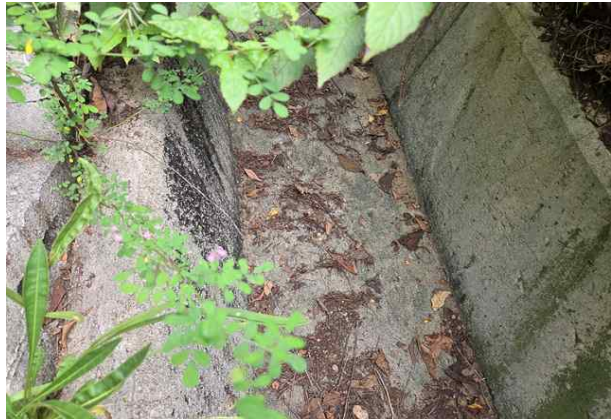
| 현 황 | 58.678k 산마루측구 균열(0.3/1.0) | 현 황 | 야생동물유도울타리 전경 |
| 원 인 | 다짐미흡, 배수로 자중, 지표수 유입 | 원 인 | 상태양호 |

| 대 책 | 주입보수 | 대 책 | - |

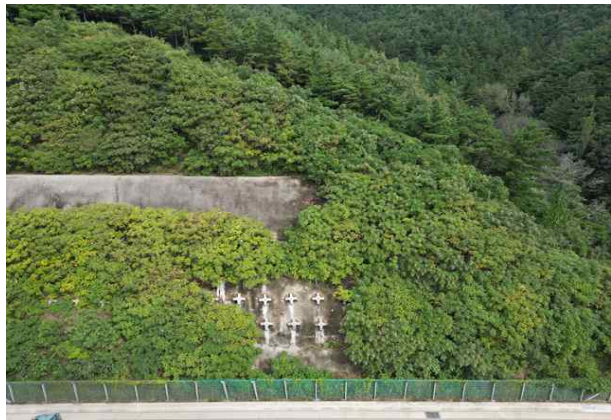
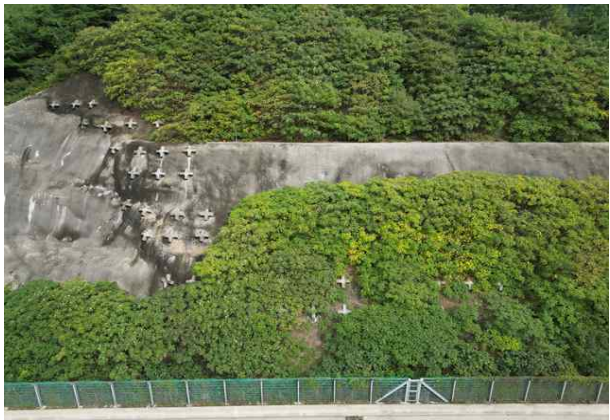
| 현 황 | 숏크리트 및 격자블럭 전경 | 현 황 | 숏크리트 및 격자블럭 전경 |
| 원 인 | 상태양호 | 원 인 | 상태양호 |

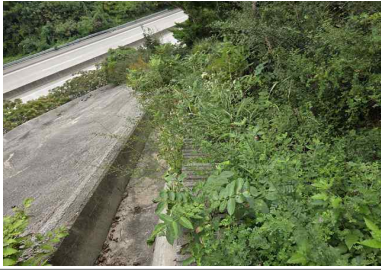
| 구 분 | 점검 결과 | 비고 |
|---|---|---|
| 추락방지시설 | 추락방지시설인 점검계단은 손상이 관찰되지 않은 양호한 상태로, 유지관리에 문제가 없는 것으로 판단된다. | |

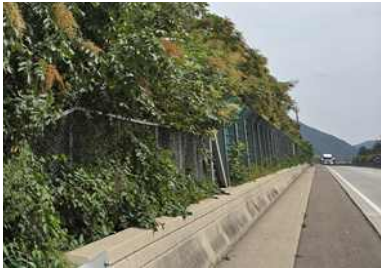
| 구 분 | 점검 결과 | 비고 |
|---|---|---|
| 도로부 포장 | 도로부 포장은 조사결과 손상이 관찰되지 않아 차량 주행에 특별한 문제가 없는 것으로 판단된다. | |

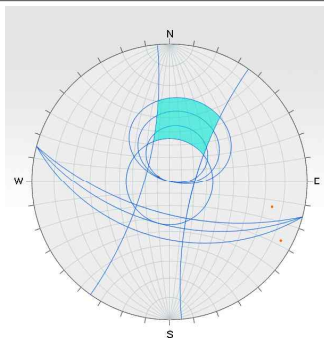
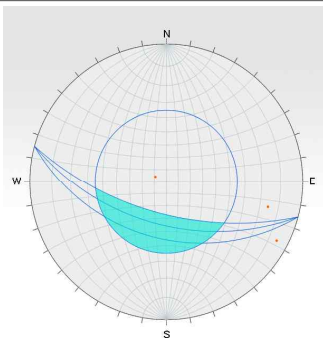
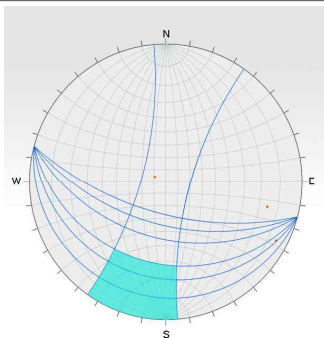
| 구 분 | | J1 | J2 | J3 | 절리상태 점수 | | |
|---|---|---|---|---|---|---|---|
| 안정 | | 안정 | | 안정 | | | |
| <ul style="list-style-type: none"><li>● 평면파괴 영역에 절리군의 극점이 분포하고 있지 않음</li><li>● 썩기파괴 영역에 절리군의 극점이 분포하고 있지 않음</li><li>● 전도파괴 영역에 절리군의 극점이 분포하고 있지 않음</li></ul> | | | | | | | |

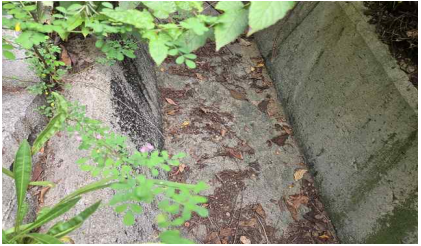
| 구 분 | 중점유지관리 사항 | 현황 사진 |
|---|---|---|
| 배수<br>시설 | <ul style="list-style-type: none"> <li>배수로 균열 구간</li> <li>→ 균열부에 대한 보수가 필요하며, 이후에도 재손상 발생에 대한 주기적인 점검을 실시하는 유지관리가 필요</li> </ul> | |

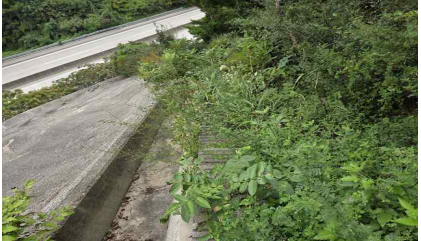
| 구 분 | 중점유지관리 사항 | 현황 사진 |
|---|---|---|
| 보호<br>시설 | <ul style="list-style-type: none"> <li>점검계단 식생</li> <li>→ 원활한 점검 및 유지관리를 위해 식생에 대한 정비가 필요</li> </ul> | |
