## 44. 상주절토44

### 44.1 시설물의 개요

상주절토44는 경상북도 영천시 신녕면 화성리(상주영천고속도로 66.378~66.678km)에 위치한 사면으로서 총 연장 300.0m, 높이 35.0m로, 2017년 06월 준공된 절토사면이다. 또한, 준공 이후 별도의 용도변경 없이 공용중이다.

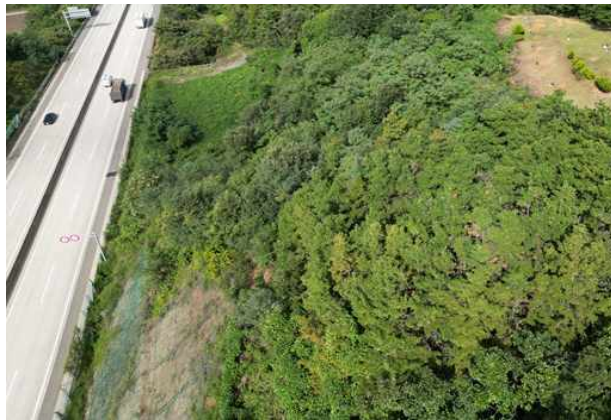
| 현 황 | 상부자연사면 전경 | 현 황 | 하단(이격부) 전경 |
| 원 인 | 상태양호 | 원 인 | 상태양호 |

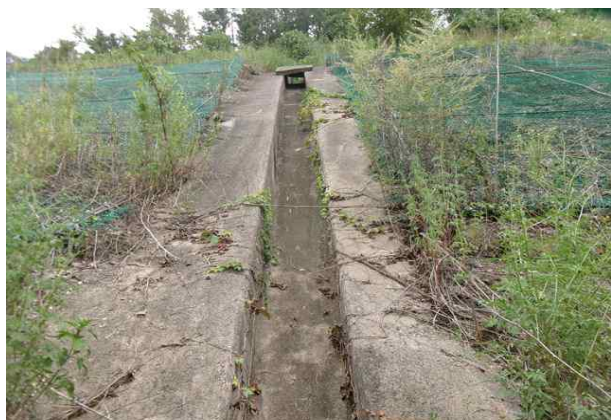
| 현 황 | 수직도수로 전경 | 현 황 | 도로, 낙석방지울타리 전경 |
| 원 인 | 상태양호 | 원 인 | 상태양호 |

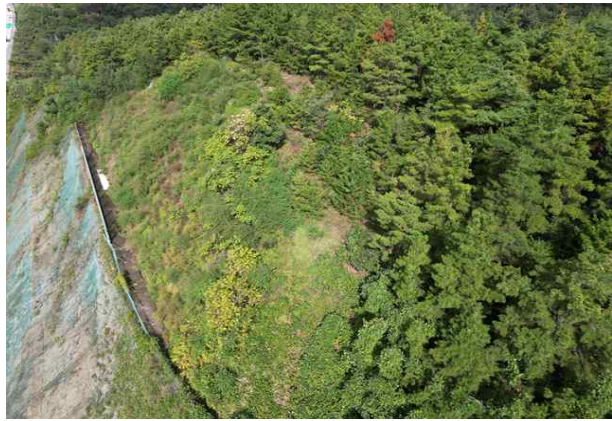
| 현황 | 상부자연사면 전경 | 현황 | 소단배수로 전경 |
| 원인 | 상태양호 | 원인 | - |

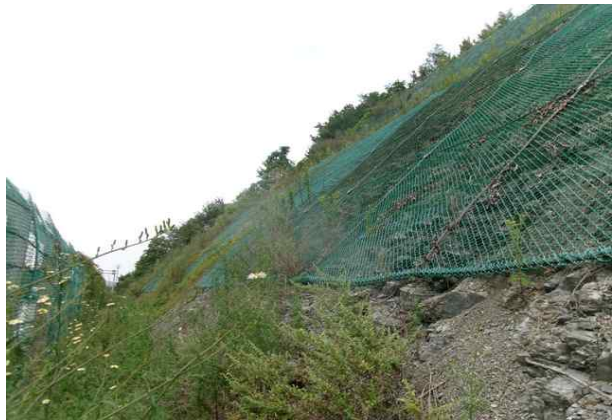
| 현황 | 하단(이격부) 전경 | 현황 | 도로, 낙석방지울타리 전경 |
| 원인 | 활착미흡, 지표수 유입 | 원인 | 상태양호 |

| 대책 | 주의관찰 후 보호공 설치 | 대책 | - |

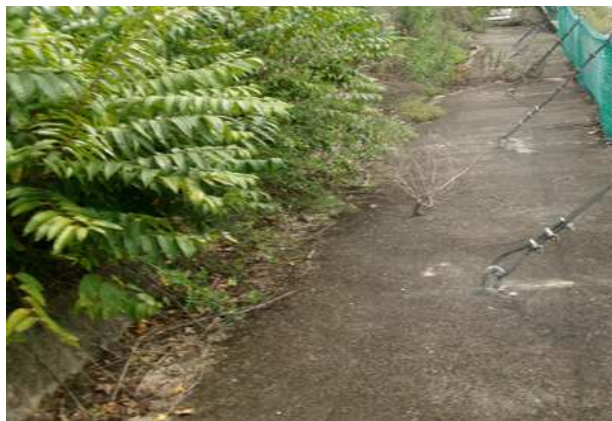
| 현황 | 66.538k 소단배수로 토사퇴적(10.0*0.5*0.1) | 현황 | 66.528k 소단배수로 균열(0.3/2.0) |
| 원인 | 강우, 지표수 유입 | 원인 | 다짐미흡, 배수로 자중, 지표수 유입 |

| 대책 | 정비 | 대책 | 주입보수 |

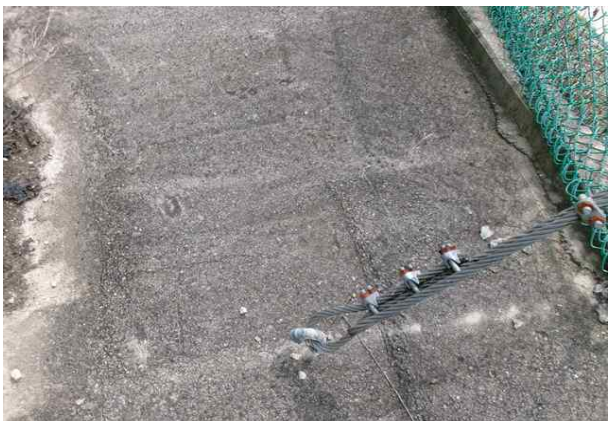
- 배수시설은 소단배수로 및 산마루측구, 수직도수로가 시공되어 있으며, 산마루측구, 수직도수로는 전반적으로 양호한 상태로 조사되었다.
- 기 발생한 소단배수로 균열에 대하여 일부 보수가 실시되었고, 금회 점검시 소단배수로 균열, 토사퇴적이 조사되었으며, 시공당시 건조수축, 다짐미흡으로 압밀작용 부위를 따라 배수로 자중, 강우 및 지표수 유입에 의한 풍화 등에 의해 발생된 것으로 판단된다. 조사된 손상은 손상부위로 지표수의 유입으로 인해 손상의 진전이 예상되므로 원활한 배수 및 유지관리를 위해 주입보수, 정비 등의 조치가 필요하다.
- 공사 자재적치는 공사후 정리미흡으로 도로유입 및 안정성에 영향을 주진 않으나, 유지관리를 위해 정리가 필요하다.

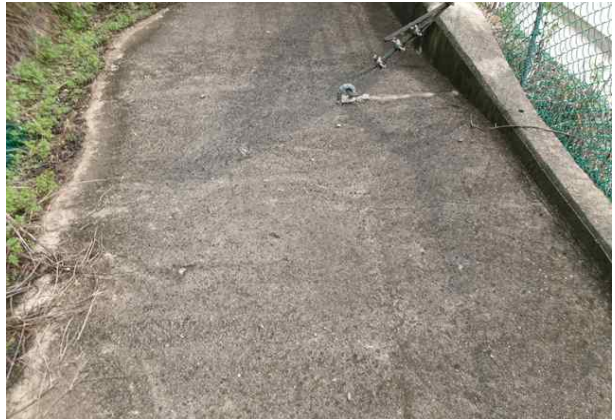
| 현 황 | 66.538k 소단배수로 균열(0.3/2.0) | 현 황 | 66.538k 소단배수로 자재적치 |
| 원 인 | 다짐미흡, 배수로 자중, 지표수 유입 | 원 인 | 정리미실시 |

| 대 책 | 주입보수 | 대 책 | 정리 |

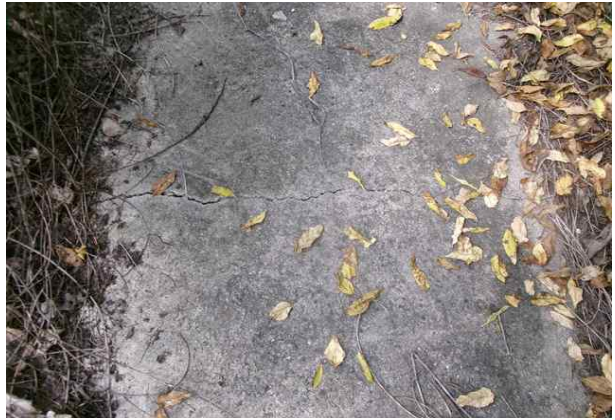
| 현 황 | 66.588k 소단배수로 균열(0.3/2.0) | 현 황 | 66.588k 소단배수로 균열 보수실시 |
| 원 인 | 다짐미흡, 배수로 자중, 지표수 유입 | 원 인 | 상태양호 |

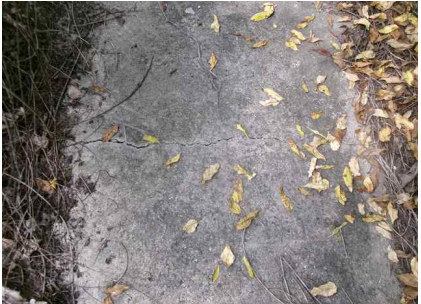
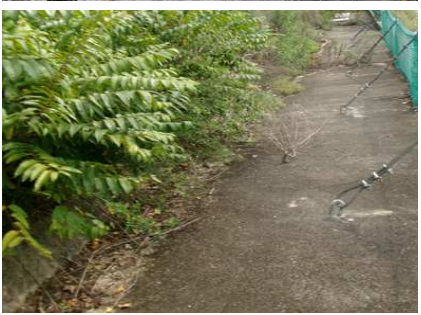
| 구 분 | 중점유지관리 사항 | 현황 사진 |
|---|---|---|
| 배수<br>시설 | <ul style="list-style-type: none"> <li>배수로 균열, 토사퇴적, 자재적치 구간</li> <li>→ 균열부에 대한 보수가 필요하며, 이후에도 재손상 발생에 대한 주기적인 점검을 실시하는 유지관리가 필요</li> <li>→ 토사퇴적, 자재적치에 대해서는 정비 필요</li> </ul> | |

- 배수로 균열, 토사퇴적, 자재적치에 대한 보수 및 정비가 필요하며, 이후에도 재손상 발생에 대한 주기적인 점검을 실시하는 유지관리가 필요
- 점검계단 식생에 대해서는 정비를 실시하는 유지관리가 필요하다.

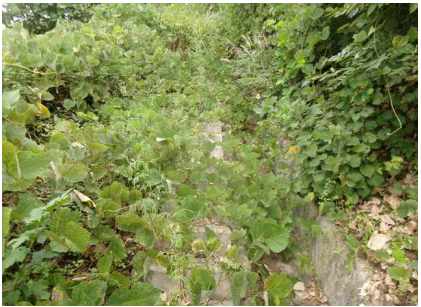
| 구 분 | 중점유지관리 사항 | 현황 사진 |
|---|---|---|
| 보호<br>시설 | <ul style="list-style-type: none"> <li>점검계단 식생</li> <li>→ 원활한 점검 및 유지관리를 위해 식생에 대한 정비가 필요</li> </ul> | |
