## 47. 상주절토47

### 47.1 시설물의 개요

상주절토47은 경상북도 영천시 화산면 화산리(상주영천고속도로 70.498~70.778km)에 위치한 사면으로서 총 연장 280.0m, 높이 42.0m로, 2017년 06월 준공된 절토사면이다 또한, 준공 이후 별도의 용도변경 없이 공용중이다.

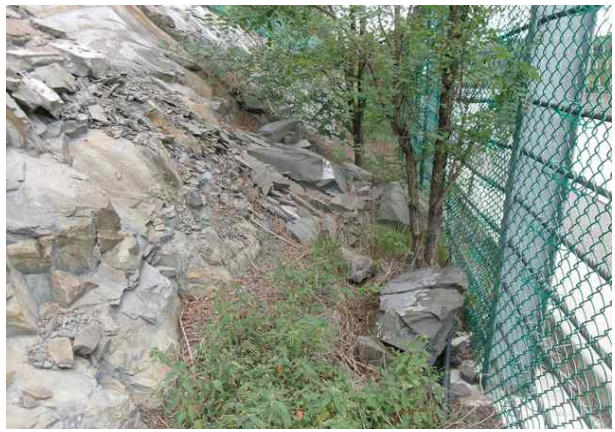
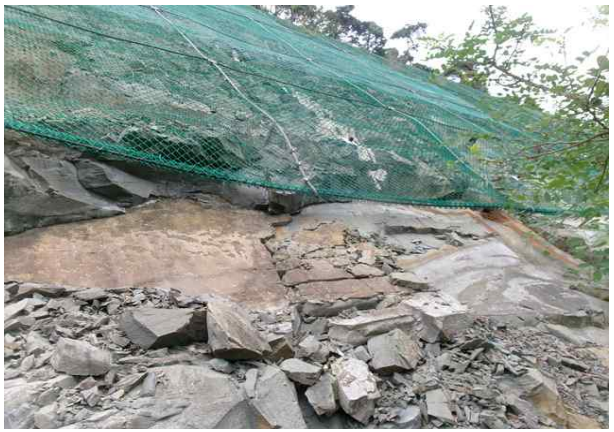
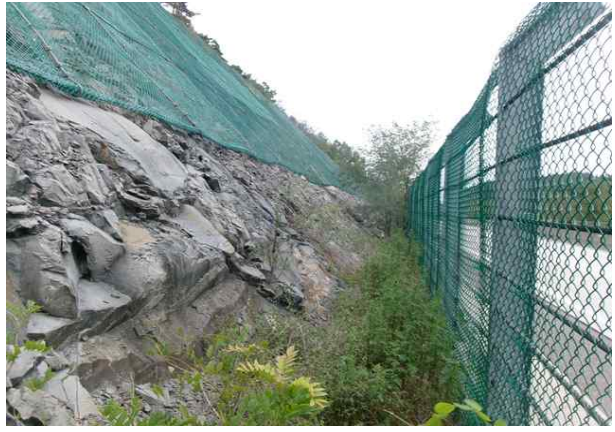
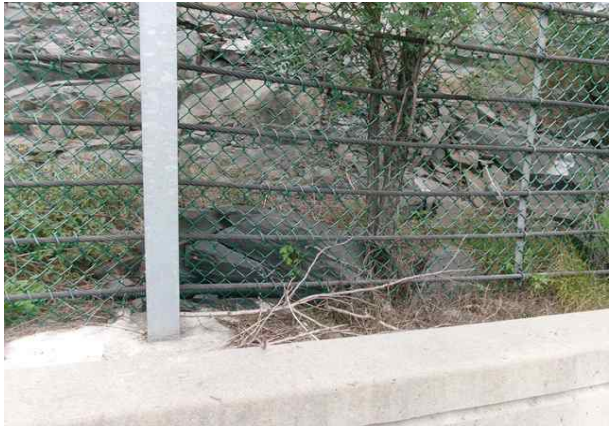
【사진 47.3.1】 1구간 외관조사 결과 주요현황

- 사면전반에 걸쳐 보호시설인 보호공, 식생공이 시공되어 있으며, 양호한 상태로 확인되었다.
- 사면의 노출암을 조사한 결과, 금회 1단 하단부에 불연속면의 마찰저하, 지하수위 증가, 반복적인 동결융해에 의한 풍화 등의 복합적인 원인에 의한 평면파괴가 조사되었고, 손상부는 하부 이격거리가 충분하며, 하부에서 발생한 손상으로 낙석의 본선 유입이 불가하므로 주기적인 점검을 통한 손상의 진전 및 추가 시 합벽 등의 조치가 필요할 것으로 사료된다.
- 풍화등급은 약한풍화(SW)~심한풍화(HW) 정도로 판단되며, 낙석방지망 및 낙석방지울타리 등의 보호공 설치로 인해 풍화진행에 따른 낙석의 위험성은 낮으나, 공용기간 증가 및 지표수 유입, 충전물유실 등에 의해 뜬돌(이완암) 및 유실이 조사되었으며, 손상부는 주기적인 점검을 통한 손상의 진전시 뜬돌 제거 등의 지속관찰 및 유지관리가 필요하다.

| 현 황 | 70.670k 1단 평면파괴(10.0X5.0X1.0) | 현 황 | 70.670k 1단 평면파괴(10.0X5.0X1.0) |
| 원 인 | 마찰저하, 반복적 동결융해 등 | 원 인 | 마찰저하, 반복적 동결융해 등 |

| 대 책 | 지속관찰 후 조치 | 대 책 | 지속관찰 후 조치 |

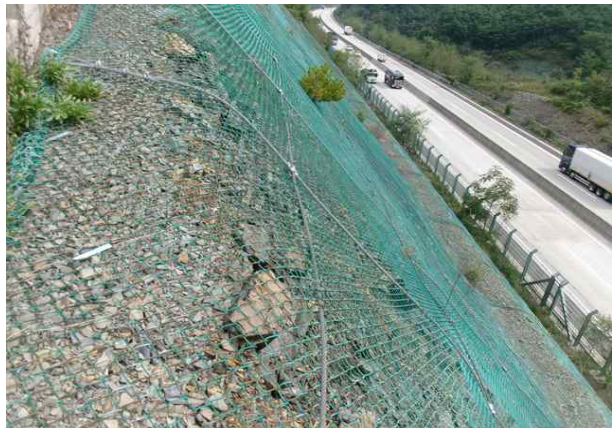
| 현 황 | 70.608k 2단 망내퇴적 | 현 황 | 70.668k 소단배수로 균열(0.3/2.0) |
| 원 인 | 마찰저하, 반복적 동결융해 등 | 원 인 | 건조수축 등 |

| 대 책 | 주입보수 | 대 책 | 주입보수 |

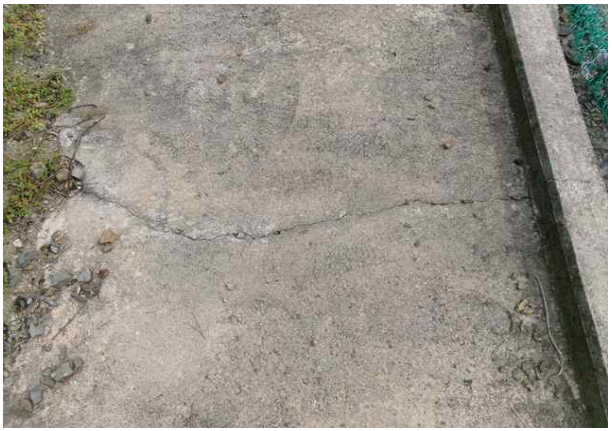
- 배수시설은 소단배수로가 시공되어 있고, 70.658k 균열 및 재균열(0.3/2.0\*3ea), 2구간까지 걸쳐 토사퇴적(손상물량은 2구간에 적시함)이 발생한 것으로 조사되었다.

- 상기 발생한 손상은 시공당시 다짐미흡으로 압밀작용 부위를 따라 배수로 자중에 의해 발생된 것으로 판단되며, 손상부위로 지표수의 유입으로 인해 손상의 진전이 예상되므로 원활한 배수 및 유지관리를 위해 주입보수가 필요하다.

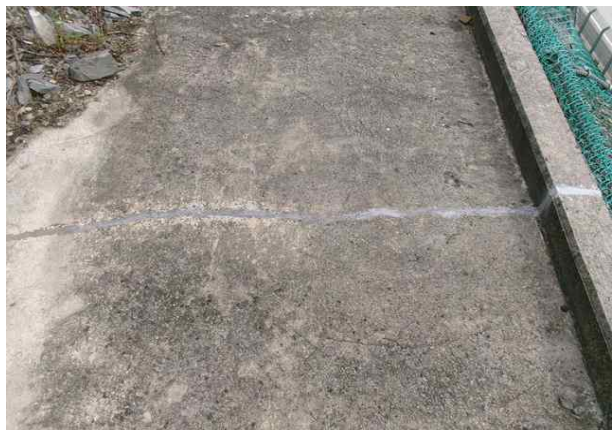
| 현 황 | 70.668k 소단배수로 재균열(0.5/2.0) | 현 황 | 70.678k 소단배수로 토사퇴적 |
| 원 인 | 건조수축, 보수미흡 등 | 원 인 | 심한풍화, 지표수유입 |

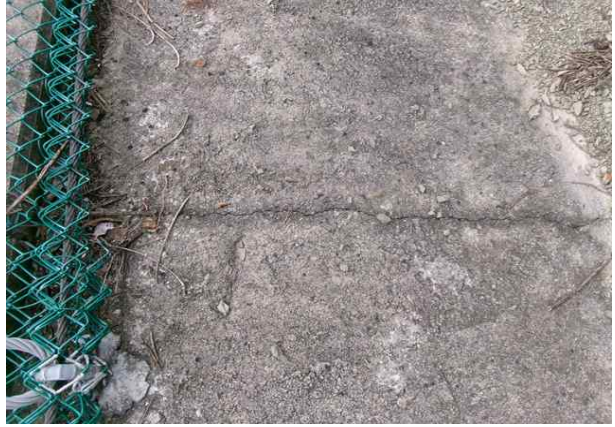
- 배수시설은 소단배수로 및 산마루측구가 시공되어 있다.
- 소단배수로에 기 손상인 70.698k 균열(0.3/2.0\*2ea), 70.738k 균열(0.3/2.0\*3ea), 70.688k 토사퇴적(60.0\*0.5\*0.1), 산마루측구 70.758k~70.778k 재료분리(2.0\*0.5, 1.0\*0.5, 10.0\*0.5), 70.758k 균열(0.3/1.5\*2ea), 70.768k 균열(0.3/1.0\*4ea)이 조사되었고, 금회 70.778k 산마루측구 파손(0.1\*0.5\*3)이 신규 확인되었다.

- 상기 발생한 손상은 시공당시 다짐미흡으로 압밀작용 부위를 따라 배수로 자중에 의해 발생된 것으로 판단되며, 손상부위로 지표수의 유입으로 인해 손상의 진전이 예상되므로 원활한 배수 및 유지관리를 위해 주입보수가 필요하다.
- 토사퇴적은 사면의 심한풍화(HW)에 따른 지표수 유입으로 인해 침식이 발생하여 소단배수로에 퇴적된 것으로 판단되며, 원활한 배수를 위해 정비가 필요하다.

| 현 황 | 70.698k 소단배수로 균열(0.3/2.0) | 현 황 | 70.738k 소단배수로 균열(0.3/2.0) |
| 원 인 | 다짐미흡, 배수로 자중, 지표수 유입 | 원 인 | 다짐미흡, 배수로 자중, 지표수 유입 |

| 대 책 | 주입보수 | 대 책 | 주입보수 |

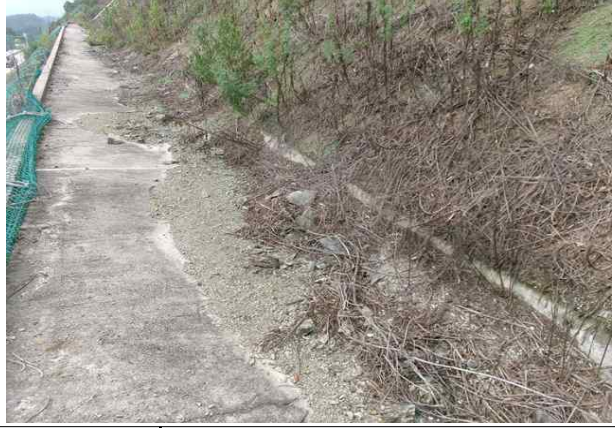
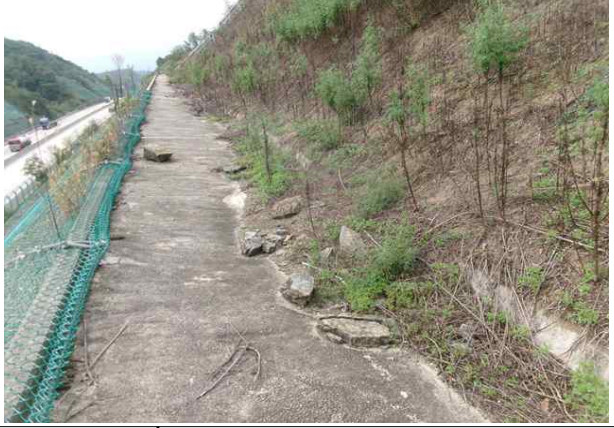
【사진 47.3.2】 2구간 외관조사 결과 주요현황

| 현 황 | 70.688k 소단배수로 토사퇴적(60.0*0.5*0.1) | 현 황 | 70.688k 소단배수로 토사퇴적(60.0*0.5*0.1) |
| 원 인 | 심한풍화, 지표수유입 | 원 인 | 심한풍화, 지표수유입 |

| 대 책 | 정비 | 대 책 | 정비 |

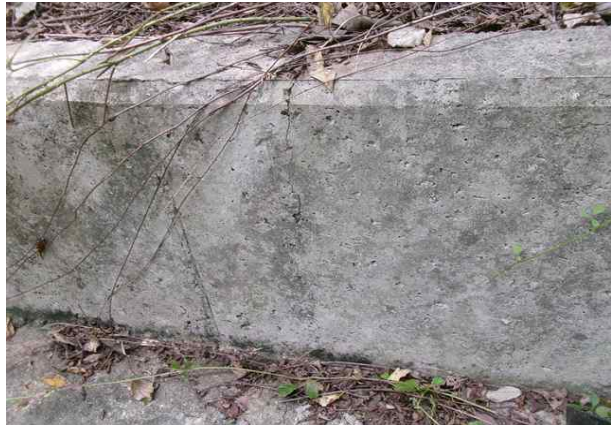
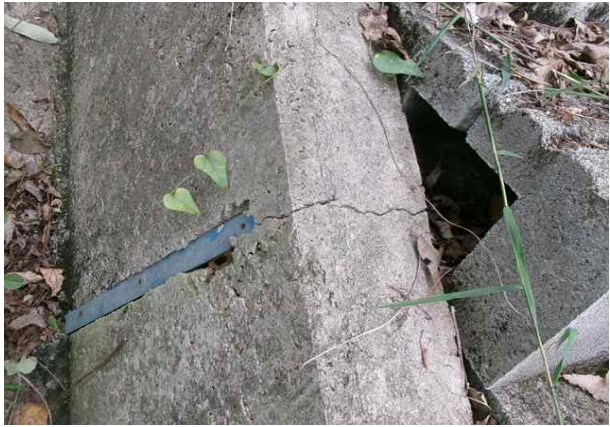
| 현 황 | 70.664k 산마루측구 균열(0.3/1.5) | 현 황 | 70.664k 산마루측구 균열(0.3/1.5) |
| 원 인 | 다짐미흡, 배수로 자중, 지표수 유입 | 원 인 | 다짐미흡, 배수로 자중, 지표수 유입 |

| 대 책 | 주입보수 | 대 책 | 주입보수 |

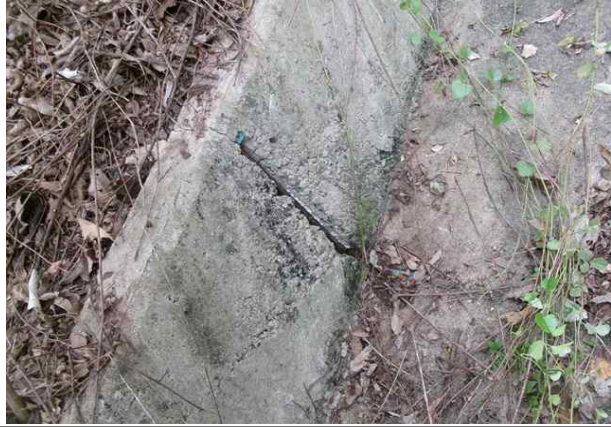
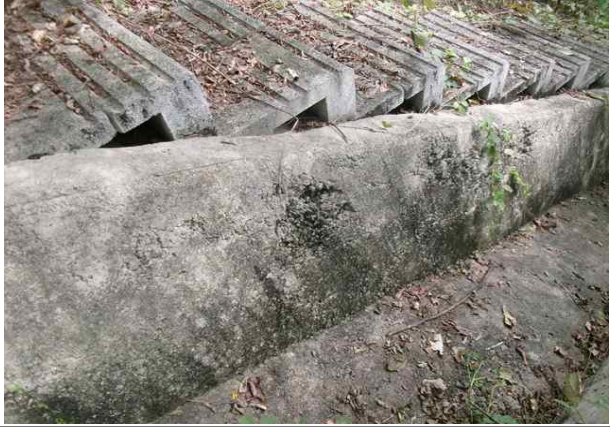
| 현 황 | 70.758k 산마루측구 재료분리(1.0*0.5) | 현 황 | 70.758k 산마루측구 재료분리(1.0*0.5) |
| 원 인 | 활착미흡, 지표수 유입 | 원 인 | 활착미흡, 지표수 유입 |

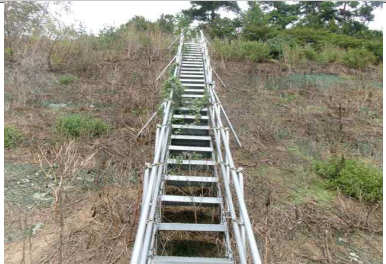
| 구 분 | 점검 결과 | 비고 |
|---|---|---|
| 추락방지시설 | 추락방지시설인 점검계단, 점검사다리는 손상이 관찰되지 않은 양호한 상태로, 유지관리에 문제가 없는 것으로 판단된다. | |

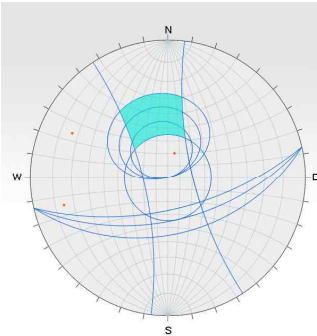
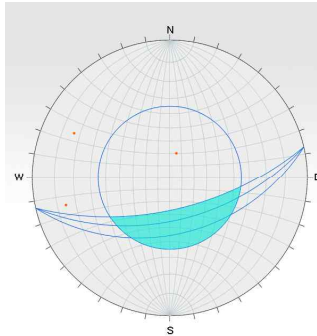
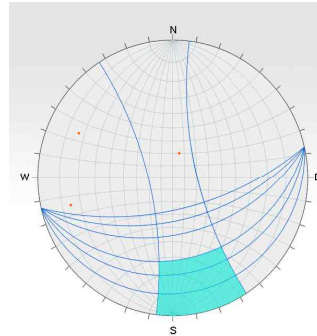
| 구 분 | | J1 | J2 | J3 | 절리상태 점수 | | |
|---|---|---|---|---|---|---|---|
| 안정 | | 안정 | | 안정 | | | |
| <ul style="list-style-type: none"><li>● 평면파괴 영역에 절리군의 극점이 분포하고 있지 않음</li><li>● 썩기파괴 영역에 절리군의 극점이 분포하고 있지 않음</li><li>● 전도파괴 영역에 절리군의 극점이 분포하고 있지 않음</li></ul> | | | | | | | |

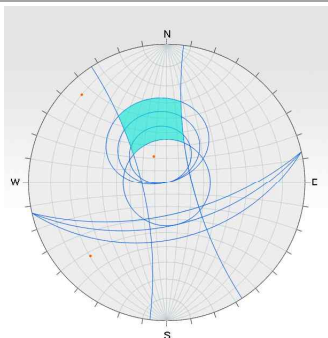
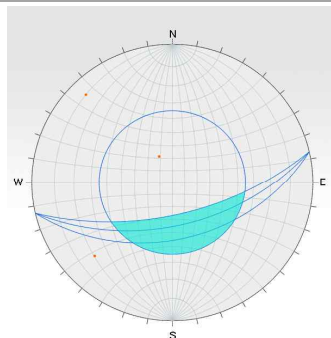
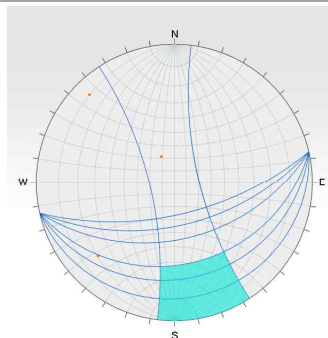
| 구 분 | | J1 | J2 | J3 | 절리상태 점수 | | |
|---|---|---|---|---|---|---|---|
| 안정 | | 안정 | | 안정 | | | |
| <div>● 평면파괴 영역에 절리군의 극점이 분포하고 있지 않음</div> <div>● 썰기파괴 영역에 절리군의 극점이 분포하고 있지 않음</div> <div>● 전도파괴 영역에 절리군의 극점이 분포하고 있지 않음</div> | | | | | | | |

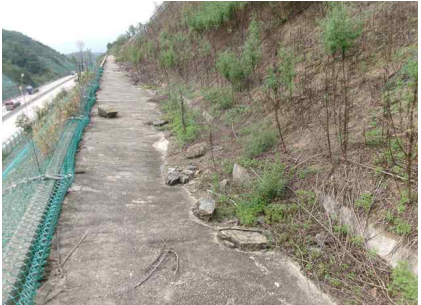
| 구 분 | 중점유지관리 사항 | 현황 사진 |
|---|---|---|
| 사<br>면<br>부 | <ul style="list-style-type: none"> <li>• 풍화구간<br/>→ 현재 낙석방지울타리 및 낙석방지망 설치로 안전성에는 문제가 없는 상태이나, 장기공용시 지표수 및 동결융해로 인한 충전물 유실이 발생할 수 있으므로, 주기적인 점검으로 통해 손상의 발생유무에 대한 확인</li> </ul> | |

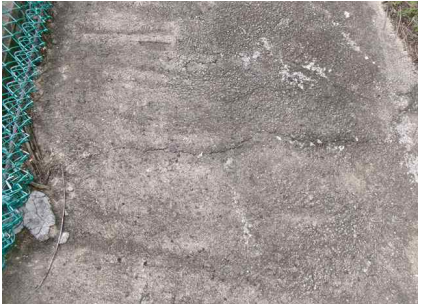
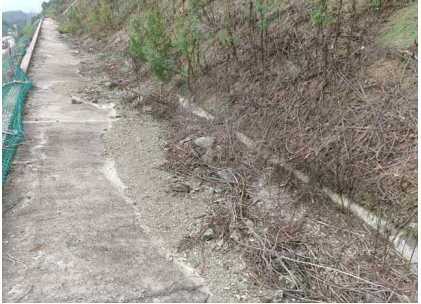
| 구 분 | 중점유지관리 사항 | 현황 사진 |
|---|---|---|
| 배수<br>시설 | <ul style="list-style-type: none"> <li>• 배수로 균열, 토사퇴적 구간<br/>→ 손상에 대한 보수가 필요하며, 이후에도 재손상 발생에 대한 주기적인 점검을 실시하는 유지관리가 필요</li> </ul> | |

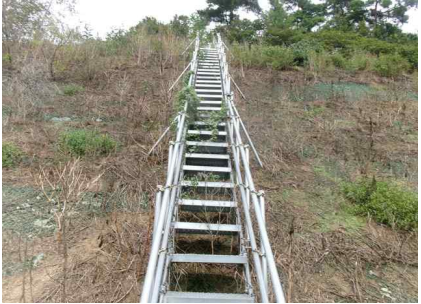
| 구 분 | 중점유지관리 사항 | 현황 사진 |
|---|---|---|
| 보호<br>시설 | <ul style="list-style-type: none"> <li>• 점검계단 식생<br/>→ 원활한 점검 및 유지관리를 위해 식생에 대한 정비가 필요</li> </ul> | |
