## 50. 상주절토50

### 50.1 시설물의 개요

상주절토50은 경상북도 영천시 화산면 화산리(상주영천고속도로 71.478~71.718km)에 위치한 사면으로서 총 연장 240.0m, 높이 36.0m로, 2017년 06월 준공된 절토사면이다. 또한, 준공 이후 별도의 용도변경 없이 공용중이다.

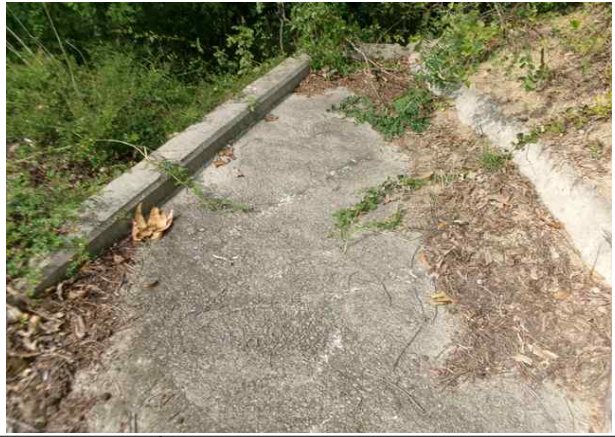
| 현 황 | 71.538k 소단배수로 균열(0.5/2.0) | 현 황 | 71.558k 소단배수로 균열(0.5/2.0) |
| 원 인 | 다짐미흡, 배수로 자중, 지표수 유입 | 원 인 | 다짐미흡, 배수로 자중, 지표수 유입 |

| 대 책 | 주입보수 | 대 책 | 주입보수 |

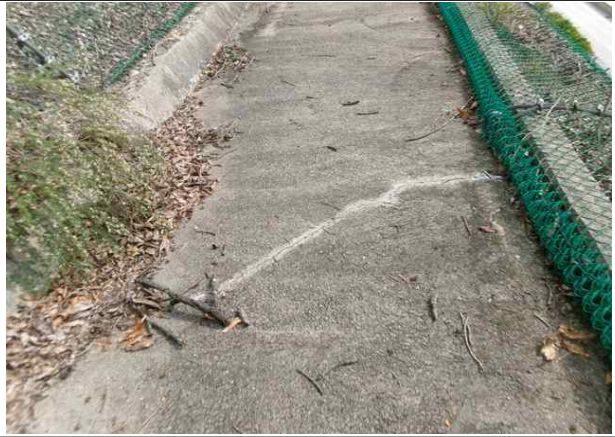
| 현 황 | 71.578k 소단배수로 균열(0.5/2.0) | 현 황 | 71.608k 소단배수로 균열(0.5/2.0) |
| 원 인 | 다짐미흡, 배수로 자중, 지표수 유입 | 원 인 | 다짐미흡, 배수로 자중, 지표수 유입 |

| 대 책 | 주입보수 | 대 책 | 주입보수 |

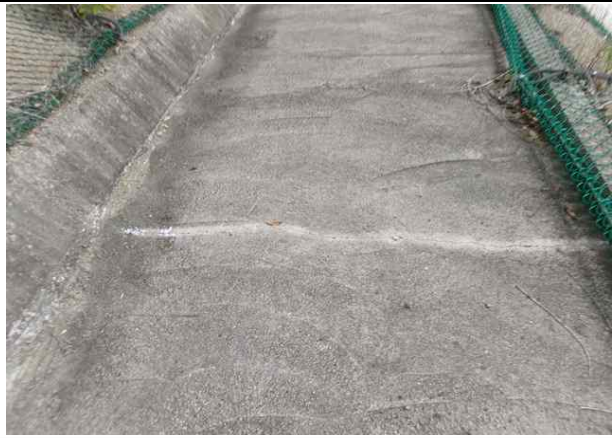
| 현 황 | 71.618k 소단배수로 균열(0.5/2.0) | 현 황 | 71.658k 산마루측구 균열(0.5/1.5) |
| 원 인 | 다짐미흡, 배수로 자중, 지표수 유입 | 원 인 | 다짐미흡, 배수로 자중, 지표수 유입 |

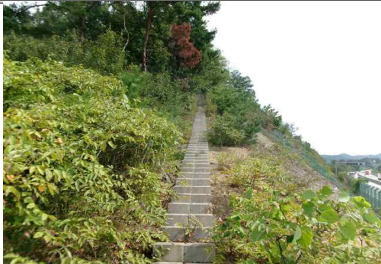
| 구 분 | 점검 결과 | 비고 |
|---|---|---|
| 추락방지시설 | 추락방지시설인 점검계단은 손상이 관찰되지 않은 양호한 상태로, 유지관리에 문제가 없는 것으로 판단된다. | |

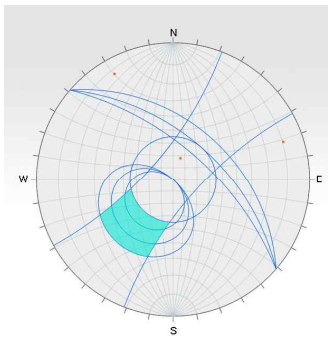
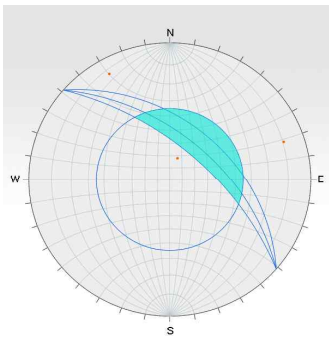
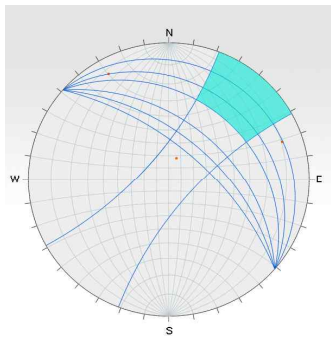
| 구 분 | | J1 | J2 | J3 | 절리상태 점수 | | |
|---|---|---|---|---|---|---|---|
| 안정 | | 안정 | | 안정 | | | |
| <ul style="list-style-type: none"><li>● 평면파괴 영역에 절리군의 극점이 분포하고 있지 않음</li><li>● 썰기파괴 영역에 절리군의 극점이 분포하고 있지 않음</li><li>● 전도파괴 영역에 절리군의 극점이 분포하고 있지 않음</li></ul> | | | | | | | |

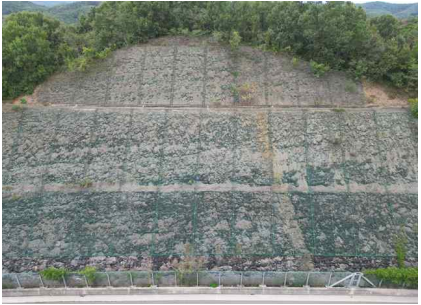
| 구 분 | 중점유지관리 사항 | 현황 사진 |
|---|---|---|
| 사<br>면<br>부 | <ul style="list-style-type: none"> <li>• 심한풍화구간<br/>→ 현재 낙석방지울타리 및 낙석방지망 설치로 안전성에는 문제가 없는 상태이나, 장기공용시 지표수 및 동결융해로 인한 충전물유실이 발생할 수 있으므로, 주기적인 점검으로 통해 손상의 발생유무에 대한 확인</li> </ul> | |

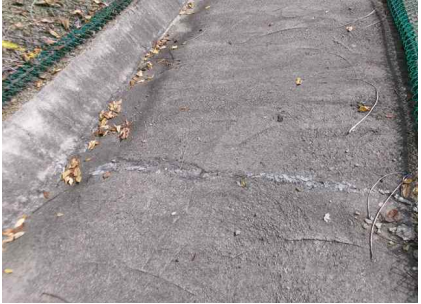
| 구 분 | 중점유지관리 사항 | 현황 사진 |
|---|---|---|
| 배수<br>시설 | <ul style="list-style-type: none"> <li>• 배수로 균열 구간<br/>→ 균열부에 대한 보수가 필요하며, 보수후에도 재손상 발생에 대한 주기적인 점검을 실시하는 유지관리가 필요</li> </ul> | |

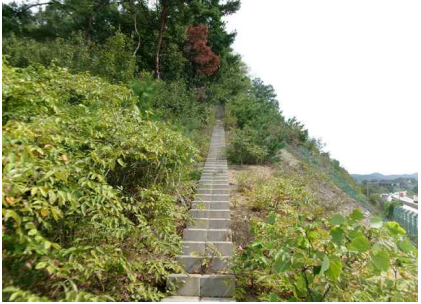
| 구 분 | 중점유지관리 사항 | 현황 사진 |
|---|---|---|
| 보호<br>시설 | <ul style="list-style-type: none"> <li>• 점검계단 식생<br/>→ 원활한 점검 및 유지관리를 위해 식생에 대한 정비가 필요</li> </ul> | |
