## 52. 영천절토52

### 52.1 시설물의 개요

영천절토52는 경상북도 영천시 화산면 화산리(상주영천고속도로 72.790~72.930km)에 위치한 사면으로서 총 연장 140.0m, 높이 45.0m로, 2017년 06월 준공된 절토사면이다. 또한, 준공 이후 별도의 용도변경 없이 공용중이다.

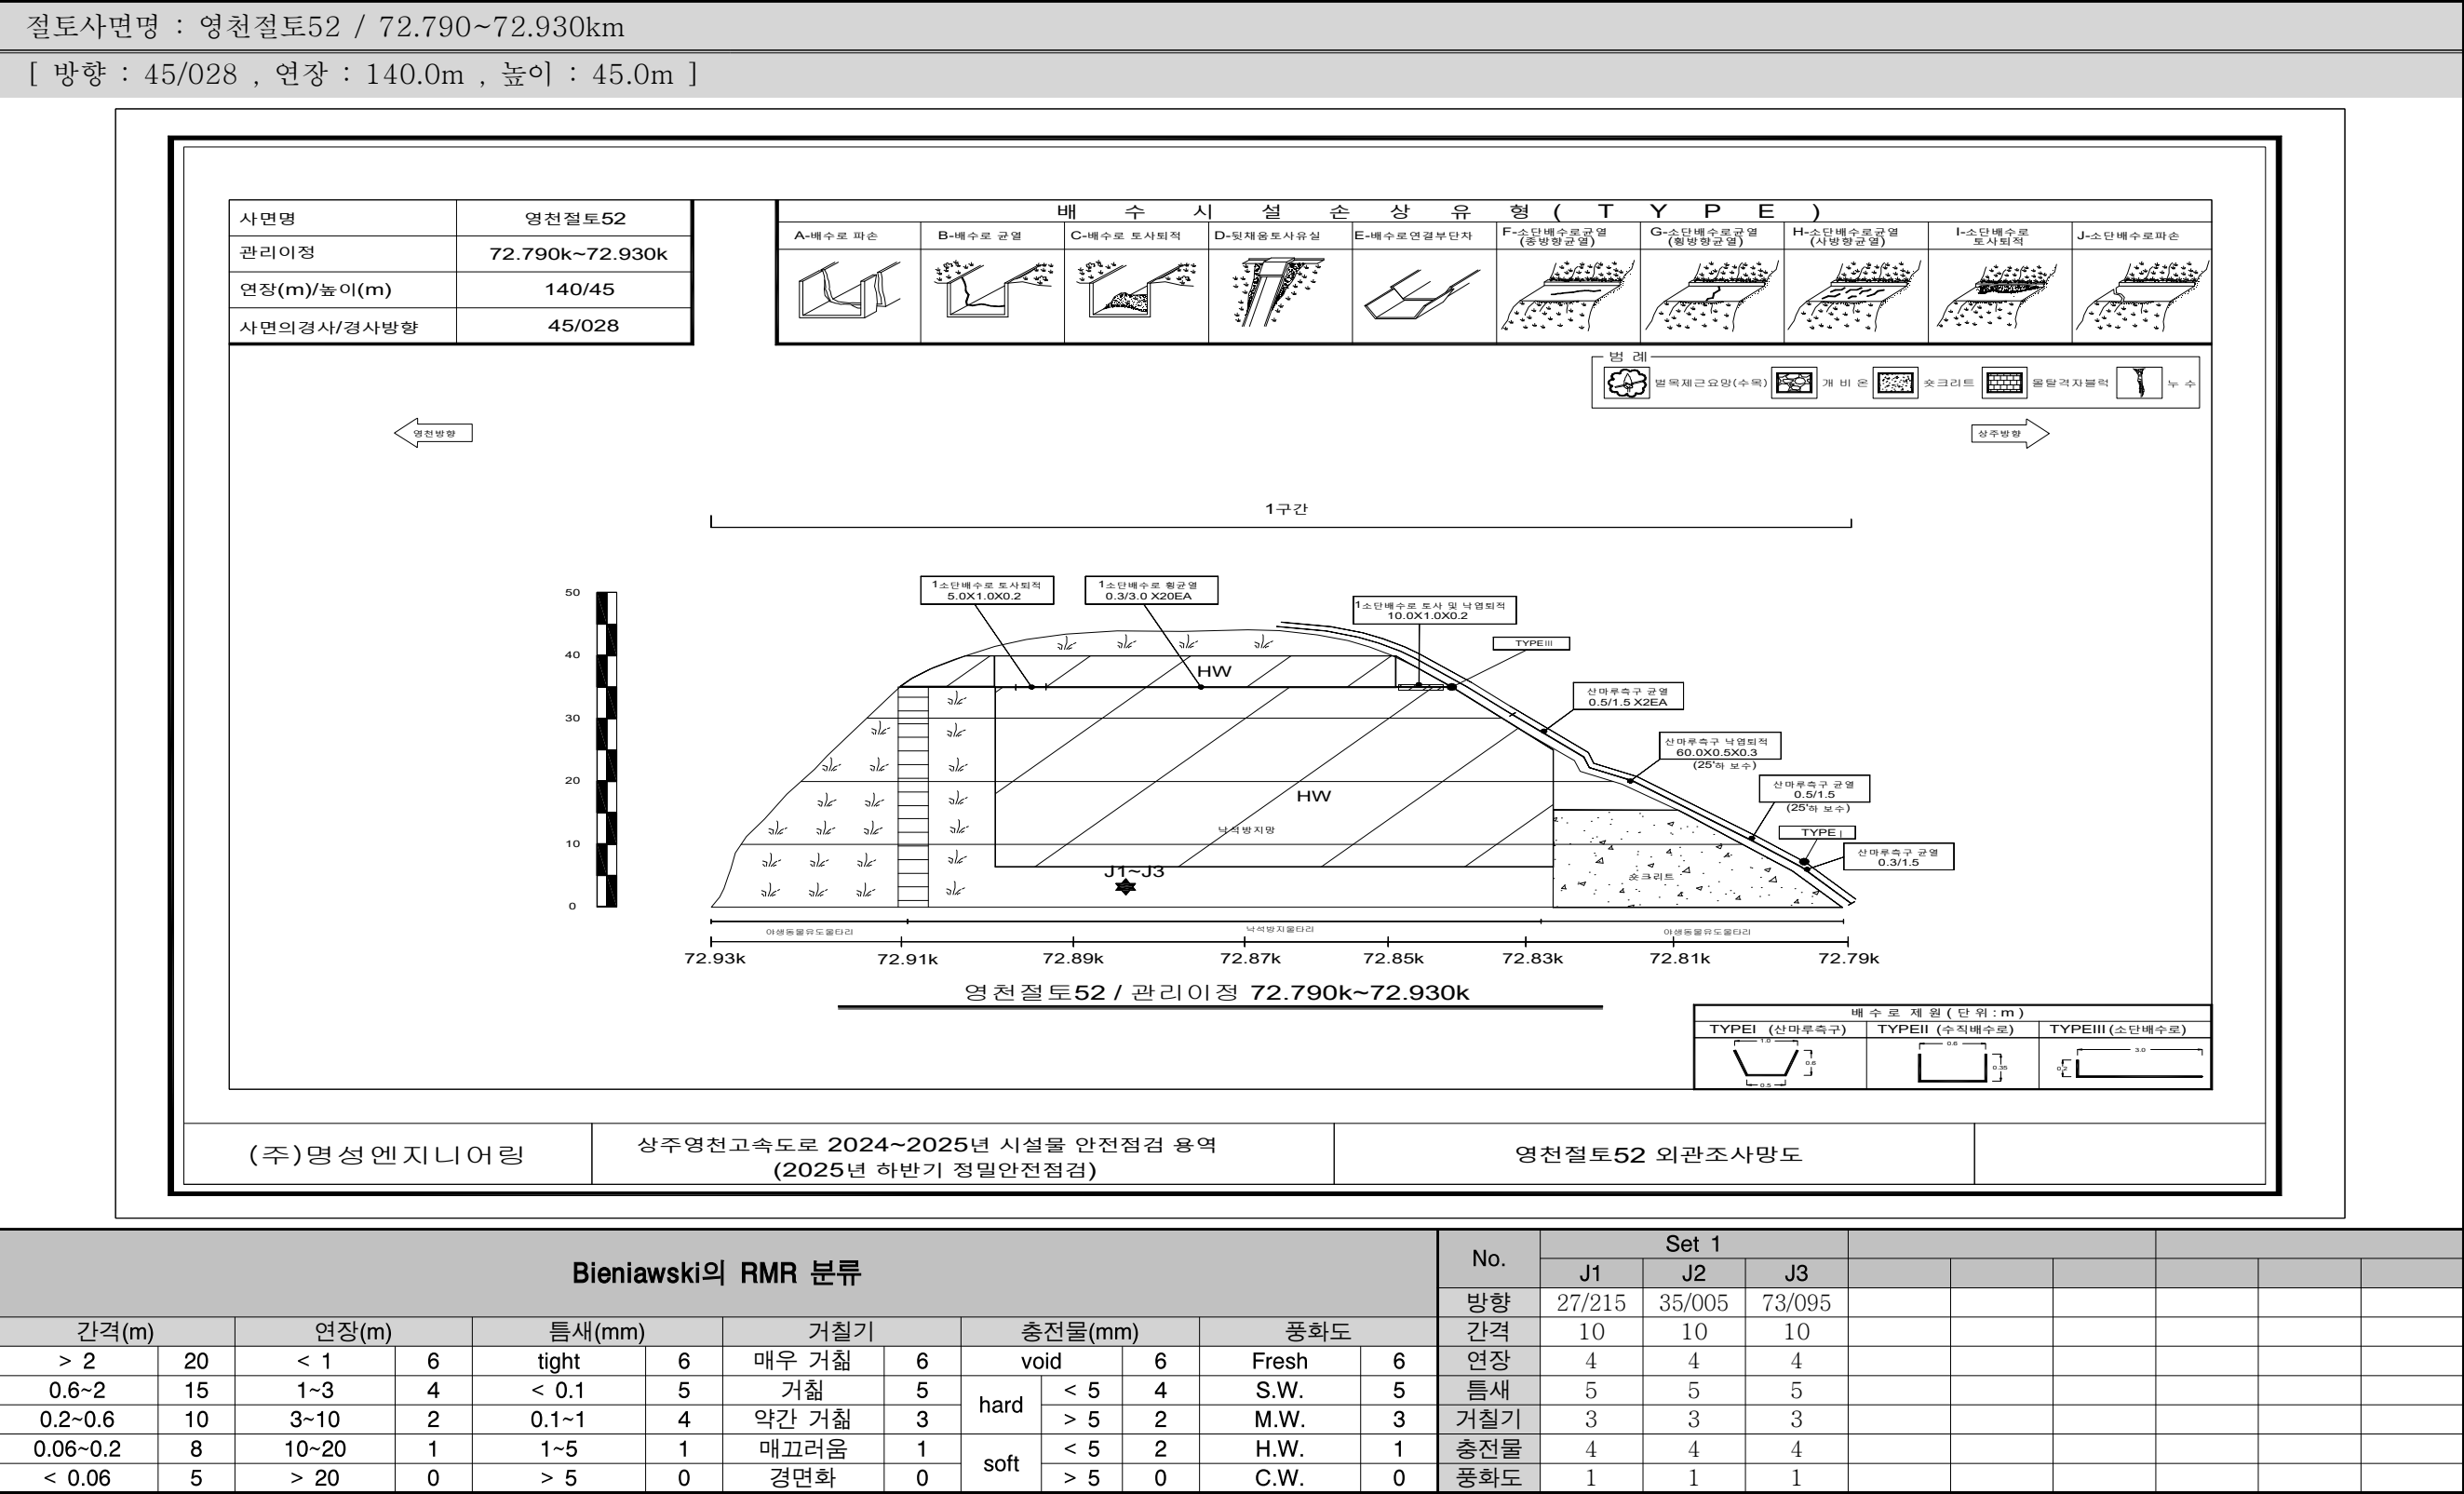
52.3.2 외관조사 결과 현황도(Face Map)

- 배수시설은 소단배수로 및 산마루측구가 시공되어 있다.
- 소단배수로에 72.870k 균열(0.3/3.0\*20ea), 27.890k 토사퇴적(5.0\*1.0), 산마루측구에 72.795k 균열(0.3/1.5, 0.5/1.5), 72.830k 균열(0.5/1.5\*2ea)이 추가 조사되었다.
- 금회 정밀조사로 인한 소단배수로 토사 및 낙엽퇴적이 조사되었고, 산마루측구 낙엽퇴적 및 균열이 보수된 상태로 확인되었다.

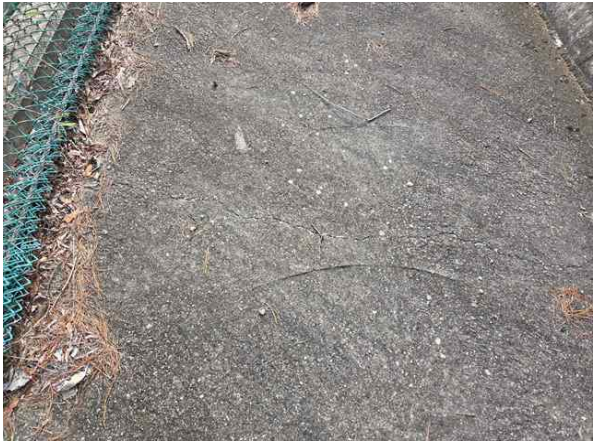
- 상기 발생한 손상 및 신규 손상은 시공당시 다짐미흡으로 압밀작용 부위를 따라 배수로 자중에 의해 발생한 것으로 판단되며, 손상부위로 지표수의 유입으로 인해 손상의 진전이 예상되므로 원활한 배수 및 유지관리를 위해 주입보수가 필요하다.

| 현 황 | 72.870k 소단배수로 균열(0.3/3.0*20ea) | 현 황 | 72.840k 소단배수로 토사퇴적(10.0*1.0) |
| 원 인 | 다짐미흡, 배수로 자중, 지표수 유입 | 원 인 | 지표수에 의한 침식 |

| 대 책 | 주입보수 | 대 책 | 정비 |

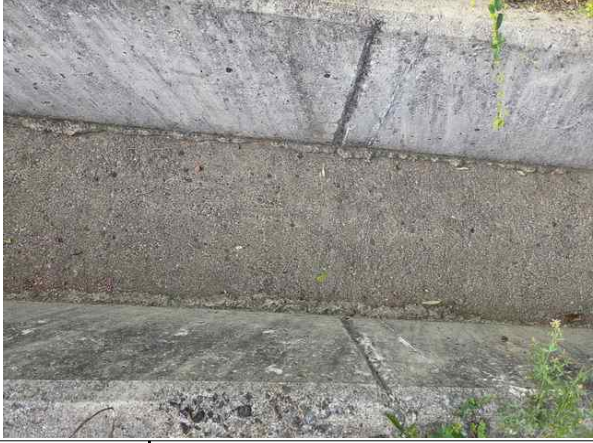
| 현 황 | 72.795k 산마루측구 균열(0.3/1.5) | 현 황 | 72.835k 산마루측구 균열(0.3/1.5) |
| 원 인 | 다짐미흡, 배수로 자중, 지표수 유입 | 원 인 | 다짐미흡, 배수로 자중, 지표수 유입 |

| 대 책 | 주입보수 | 대 책 | 주입보수 |

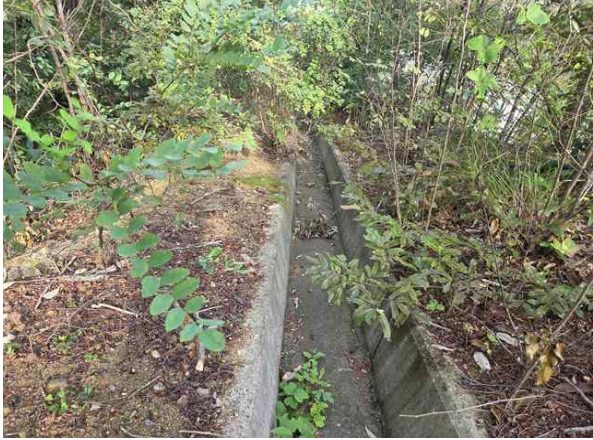
| 현 황 | 72.820k 산마루측구 낙엽퇴적 - 보수 | 현 황 | 72.830k 산마루측구 균열 - 보수 |

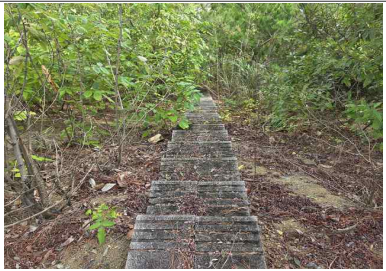
| 구 분 | 점검 결과 | 비고 |
|---|---|---|
| 추락방지시설 | 추락방지시설인 점검계단은 손상이 관찰되지 않은 양호한 상태로, 유지관리에 문제가 없는 것으로 판단된다. | |

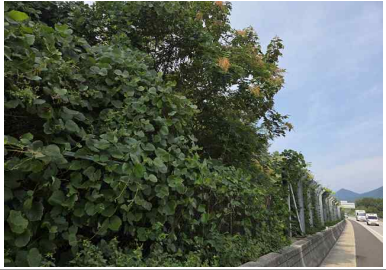
| 구 분 | 점검 결과 | 비고 |
|---|---|---|
| 도로부 포장 | 도로부 포장은 조사결과 손상이 관찰되지 않아 차량 주행에 특별한 문제가 없는 것으로 판단된다. | |

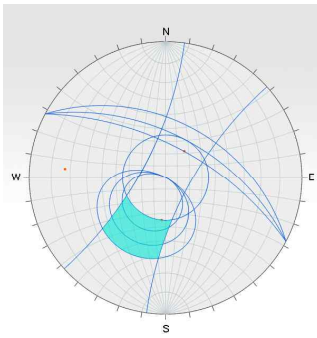
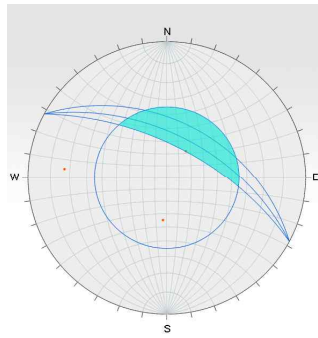
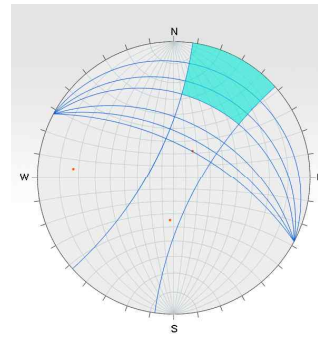
| 구 분 | | J1 | J2 | J3 | 절리상태 점수 | | |
|---|---|---|---|---|---|---|---|
| 안정 | | 안정 | | 안정 | | | |
| <ul style="list-style-type: none"><li>● 평면파괴 영역에 절리군의 극점이 분포하고 있지 않음</li><li>● 썩기파괴 영역에 절리군의 극점이 분포하고 있지 않음</li><li>● 전도파괴 영역에 절리군의 극점이 분포하고 있지 않음</li></ul> | | | | | | | |

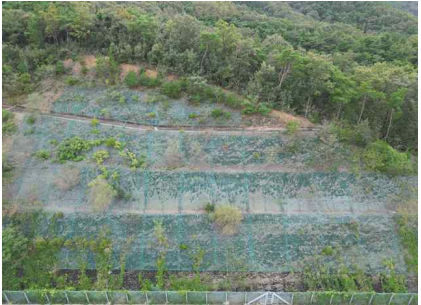
| 구 분 | 중점유지관리 사항 | 현황 사진 |
|---|---|---|
| 사<br>면<br>부 | <ul style="list-style-type: none"> <li>• 심한풍화구간</li> <li>→ 현재 낙석방지울타리 및 낙석방지망 설치로 안전성에는 문제가 없는 상태이나, 장기공용시 지표수 및 동결융해로 인한 충전물유실이 발생할 수 있으므로, 주기적인 점검으로 통해 손상의 발생유무에 대한 확인</li> </ul> | |

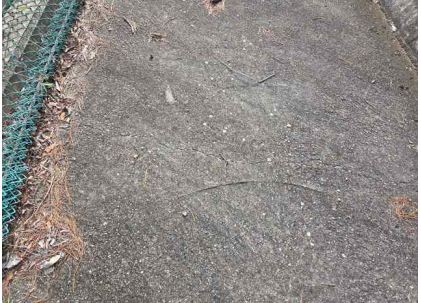
| 구 분 | 중점유지관리 사항 | 현황 사진 |
|---|---|---|
| 배수<br>시설 | <ul style="list-style-type: none"> <li>• 배수로 균열 구간</li> <li>→ 균열부에 대한 보수가 필요하며, 보수후에도 재손상 발생에 대한 주기적인 점검을 실시하는 유지관리가 필요</li> </ul> | |

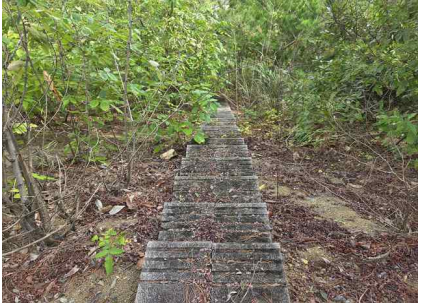
| 구 분 | 중점유지관리 사항 | 현황 사진 |
|---|---|---|
| 보호<br>시설 | <ul style="list-style-type: none"> <li>• 점검계단 식생</li> <li>→ 원활한 점검 및 유지관리를 위해 식생에 대한 정비가 필요</li> </ul> | |
