## 56. 상주절토56

### 56.1 시설물의 개요

상주절토56은 경상북도 영천시 화산면 가상리(상주영천고속도로 74.962~75.098km)에 위치한 사면으로서 총 연장 136.0m, 높이 42.0m로, 2017년 06월 준공된 절토사면이다. 또한, 준공 이후 별도의 용도변경 없이 공용중이다.

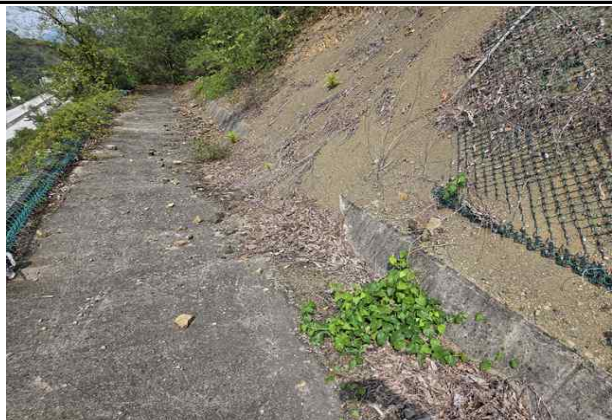
- 토사퇴적의 경우, 지표수에 의한 일부 표층 유실되고 퇴적되어 발생한 손상으로 원활한 배수를 위해 정비가 필요한 상태이다.

| 현 황 | 75.002k 소단배수로 토사퇴적(20.0*0.5*0.1) | 현 황 | 75.022k 소단배수로 망상균열(20.0*1.0) |
| 원 인 | 지표수유입, 표층유실 | 원 인 | 다짐미흡, 배수로 자중, 지표수 유입 |

| 대 책 | 정비 | 대 책 | 주입보수 |

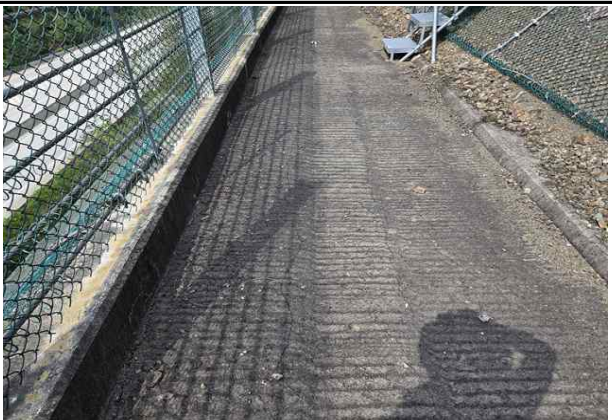
- 배수시설은 소단배수로 및 산마루측구가 시공되어 있다.
- 소단배수로 75.022k 망상균열(20.0\*1.0), 75.002k 토사퇴적(20.0\*0.5\*0.1), 75.005k 균열(0.3/3.0), 75.052k 균열(0.5/3.0)이 조사되었고, 금회 57.082k 산마루측구 균열(0.3/0.5)가 신규 확인되었다. 손상부는 시공당시 다짐미흡 및 초기건조수축으로 압밀작용, 온도변화에 의해 표면부위를 따라 발생한 것으로 판단되며, 손상부위로 지표수의 유입으로 인해 손상의 진전이 예상되므로 원활한 배수 및 유지관리를 위해 표면보수가 필요하다.

| 구분 | 손상내용 | 보수방안 | 손상<br>물량 | 보수<br>물량 | 단위 | 단가<br>(천원) | 개략공사비<br>(천원) | 우선<br>순위 |
|---|---|---|---|---|---|---|---|---|
| | 소단배수로 망상균열 | 표면보수 | 20.00 | 30.00 | m² | 54 | 1,620 | 2 |

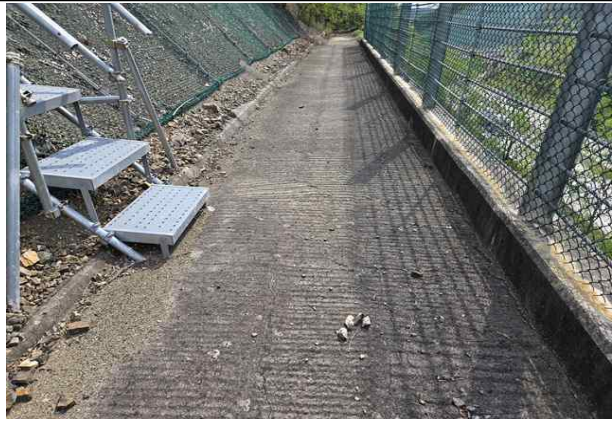
| 현 황 | 75.022k 소단배수로 망상균열(20.0*1.0) | 현 황 | 75.012k 소단배수로 균열(0.3/3.0) |
| 원 인 | 다짐미흡, 배수로 자중, 지표수 유입 | 원 인 | 다짐미흡, 배수로 자중, 지표수 유입 |

| 대 책 | 주입보수 | 대 책 | 주입보수 |

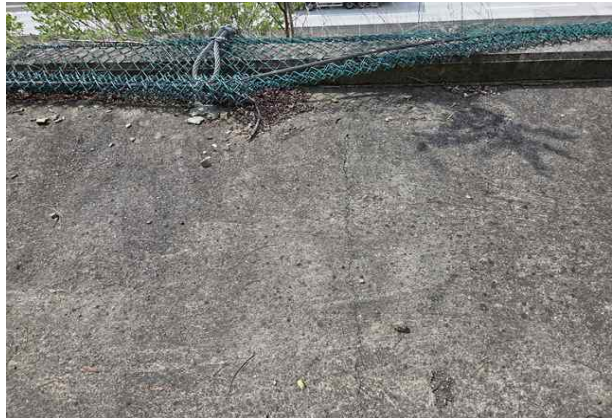
| 현 황 | 75.032k 소단배수로 균열 (0.5/3.0) | 현 황 | 75.012k 소단배수로 균열 (0.3/3.0) |
| 원 인 | 다짐미흡, 배수로 자중, 지표수 유입 | 원 인 | 다짐미흡, 배수로 자중, 지표수 유입 |

| 대 책 | 주입보수 | 대 책 | 주입보수 |

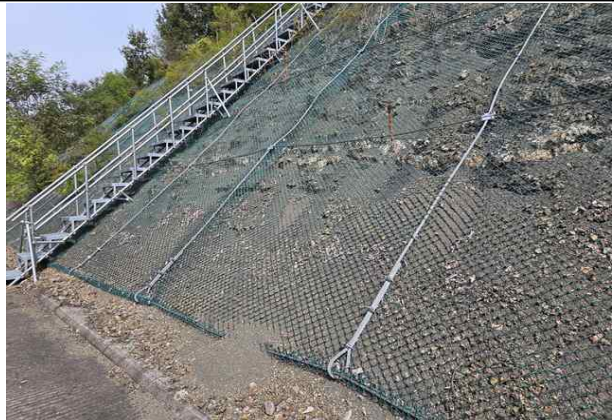
| 현 황 | 상단 사면 심한풍화 | 현 황 | 75.082k 산마루측구 균열 (0.5/3.0) |
| 원 인 | 풍화 | 원 인 | 다짐미흡, 배수로 자중, 지표수 유입 |

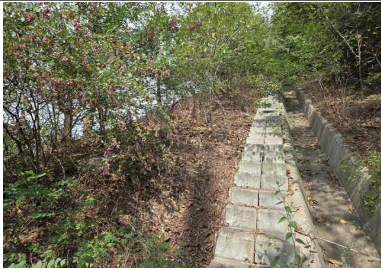
| 구 분 | 점검 결과 | 비고 |
|---|---|---|
| 추락방지시설 | 추락방지시설인 점검계단은 손상이 관찰되지 않은 양호한 상태로, 유지관리에 문제가 없는 것으로 판단된다. | |

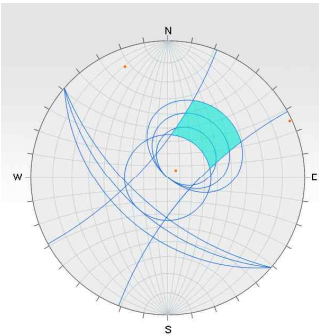
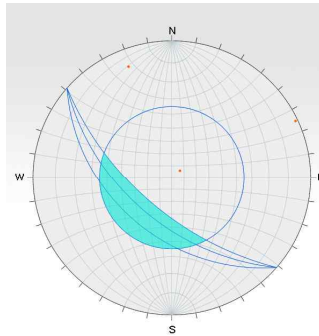
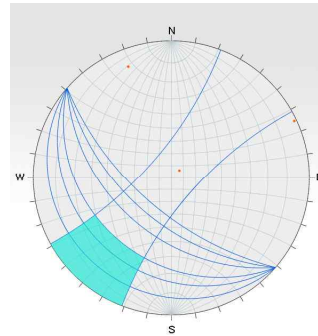
| 구 분 | | J1 | J2 | J3 | 절리상태 점수 | | |
|---|---|---|---|---|---|---|---|
| 안정 | | 안정 | | 안정 | | | |
| <ul style="list-style-type: none"><li>● 평면파괴 영역에 절리군의 극점이 분포하고 있지 않음</li><li>● 썩기파괴 영역에 절리군의 극점이 분포하고 있지 않음</li><li>● 전도파괴 영역에 절리군의 극점이 분포하고 있지 않음</li></ul> | | | | | | | |

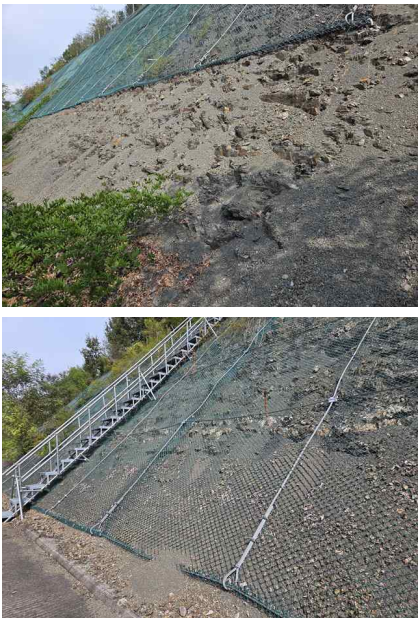
| 구 분 | 중점유지관리 사항 | 현황 사진 |
|---|---|---|
| 사<br>면<br>부 | <ul style="list-style-type: none"> <li>• 보통풍화~심한풍화구간</li> <li>→ 현재 낙석방지울타리 및 낙석방지망 설치로 안전성에는 문제가 없는 상태이나, 장기공용시 지표수 및 동결융해로 인한 충전물유실이 발생할 수 있으므로, 주기적인 점검으로 통해 손상의 발생유무에 대한 확인</li> </ul> | |

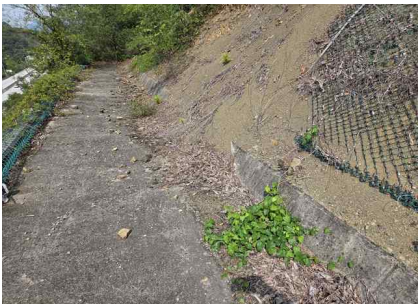
| 구 분 | 중점유지관리 사항 | 현황 사진 |
|---|---|---|
| 배수<br>시설 | <ul style="list-style-type: none"> <li>• 배수로 토사퇴적 구간</li> <li>→ 원활한 배수기능 확보를 위해 정비가 필요하여, 주기적인 점검을 실시하는 유지관리가 필요</li> </ul> | |

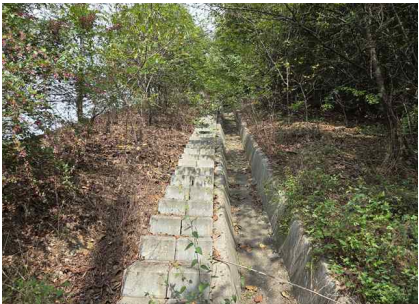
| 구 분 | 중점유지관리 사항 | 현황 사진 |
|---|---|---|
| 보호<br>시설 | <ul style="list-style-type: none"> <li>• 점검계단 식생</li> <li>→ 원활한 점검 및 유지관리를 위해 식생에 대한 정비가 필요</li> </ul> | |
